Asbestinventarisatetest

Putrand 28, 2288 Grobbendonk

Attestnummer : 20260226-000496.000

Uitgegeven op : 26.02.2026

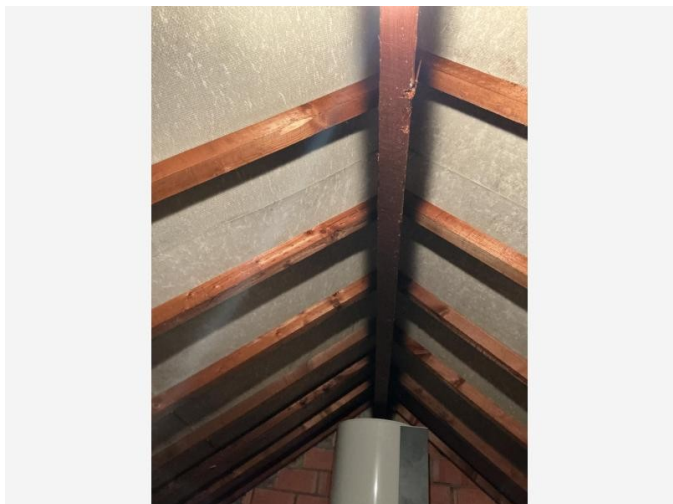
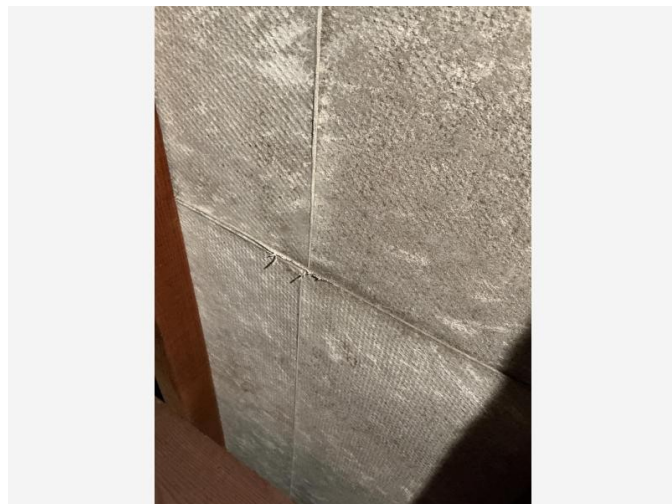
Beschrijving	Type	Actie
1. Onderdakplaten van woning	Asbestmateriaal	Zorgvuldig beheren
1.1 Code: MM02	Puntmonster	-
2. Inhoud steense schouw niet controleerbaar door hoogte	Beperking	-
7. Dakbedekking bestaande uit pannen (niet verdacht)	Overige ruimte of materiaal	-

Conclusie

Het asbestmateriaal valt onder de mijlpaal van 2040.

Eindbeoordeling materiaalrisico	Laag materiaalrisico en/of verlaagde kans op vezelvrijgave
---------------------------------	--

#	Type	Referentie	Resultaat
1.1	Puntmonster	MM02	Chrysotiel

Beschrijving	Onderdakplaten van woning
Omgeving	Grenst aan binnen- en buitenlucht
Primaire drager	Schuin dak
Asbestmateriaal	Plaat, paneel, tablet - Type Menuiserite
Bindmiddel van asbestmateriaal	Cement
Gebondenheid op basis van bindmiddel	Hecht
Hoeveelheid (oppervlakte - dikte - aantal)	<ul style="list-style-type: none">• 195,00 m² - 1,00 cm - 1 stuk
Totaal volume	1,95 m ³
Eenvoudig bereikbaar	Nee <ul style="list-style-type: none">• Het asbestmateriaal is bedekt (uitgezonderd laag verf, coating, behang, kunststof, textiel) en het wegnemen van het bedekkende materiaal kan niet zonder het bedekkende materiaal te beschadigen.
Bevestigingswijze	<ul style="list-style-type: none">• Genageld, geniet
Identificatiemethode	Een monstername door de asbestdeskundige met laboanalyse door een asbestlabo.
Destructieve handeling voor identificatie	Nee

- Zorg voor een veilig beheer. Vermijd het beschadigen van het asbestmateriaal. Controleer de toestand jaarlijks op wijzigingen.
- Voer bijkomende staalname(s) uit.

- Eenvoudige handelingen: mag via doe-het-zelf of door werknemer(s) met opleidingsattest eenvoudige handelingen
Hechtgebonden asbesttoepassing. Laat deze bij voorkeur verwijderen door een aannemer/dakwerker in het bezit van de nodige opleidingsattesten.

Na het verwijderen van de dakpannen en latwerk kunnen deze onderdakplaten in hun geheel worden gedemonteerd en afgevoerd.

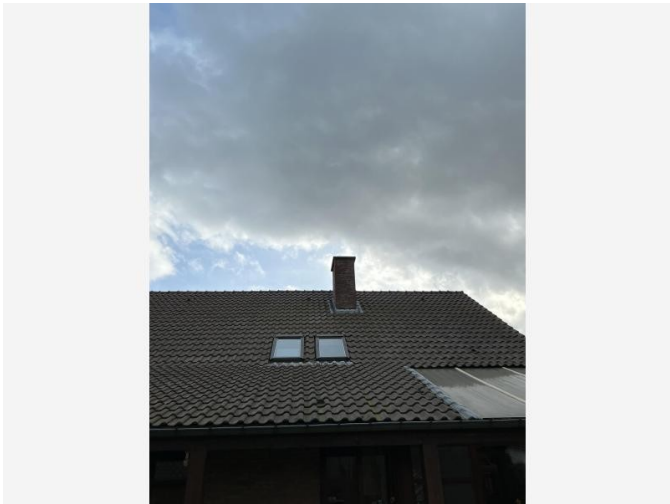
Fiche 2: Inhoud steense schouw niet controleerbaar door hoogte

Tijdelijke beperking

Reden: Het te onderzoeken materiaal situeert zich hoger dan 3,50 m te rekenen vanaf een veilige ondergrond

Uitleg van de asbestdeskundige: De inhoud van dit steense schouwwerk kan bij niet-destructief onderzoek niet worden waargenomen. Als bij afbraak van de schouw onverwacht of asbestverdacht materiaal tevoorschijn komt is het aangeraden een asbestdeskundige of -verwijderaar te raadplegen.

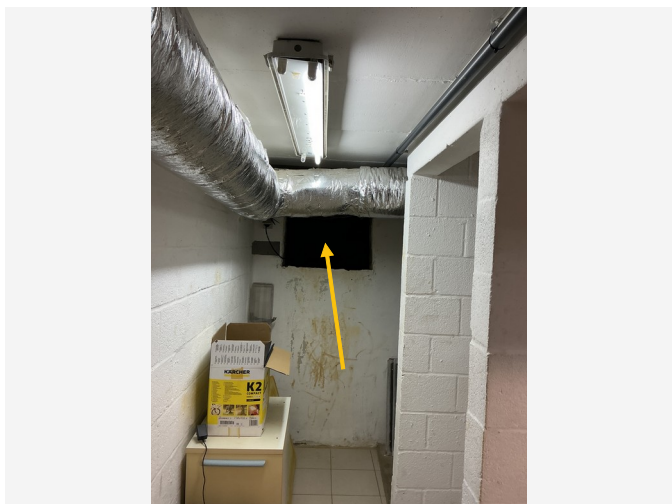
Permanente beperking

Reden: Het onderzoek kan niet uitgevoerd worden binnen de bepalingen van de Welzijnswet

Uitleg van de asbestdeskundige: Ruimte lager dan 1,5m.

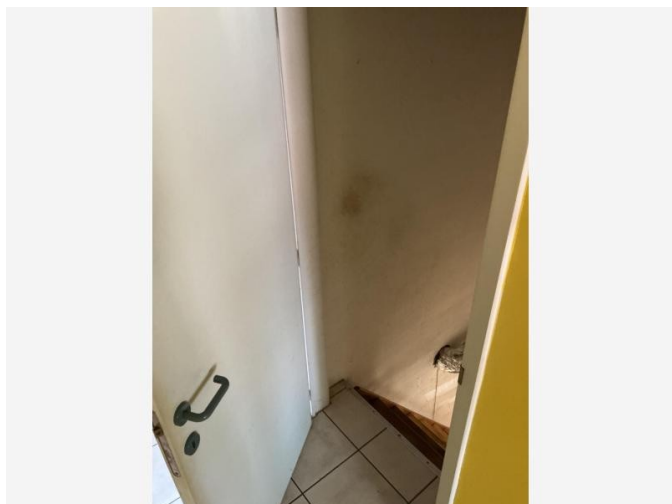
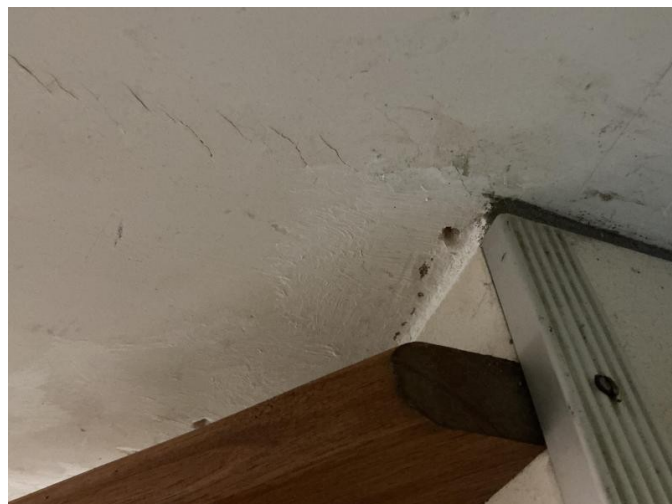
Geen asbest

#	Type	Referentie	Resultaat
4.1	Mengmonster	MM01	Geen asbest

Beschrijving	Pleisterwerk muren
Omgeving	Binnen
Primaire drager	Binnenwand
Bindmiddel van materiaal	Gips - kalk
Gebondenheid op basis van bindmiddel	Niet-hechtgebonden
Hoeveelheid (oppervlakte - dikte - aantal)	• 370,00 m ² - 1,00 cm - 1 stuk
Totaal volume	3,70 m ³
Identificatiemethode	Een monstername door de asbestdeskundige met laboanalyse door een asbestlabo.
Destructieve handeling voor identificatie	Nee
Opmerking	De natte ruimtes werden niet bepleisterd. Zowel badkamer als keuken werden volledig betegeld.

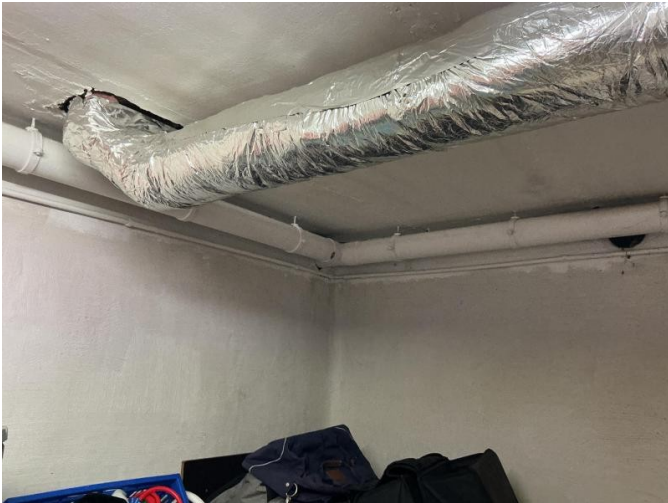
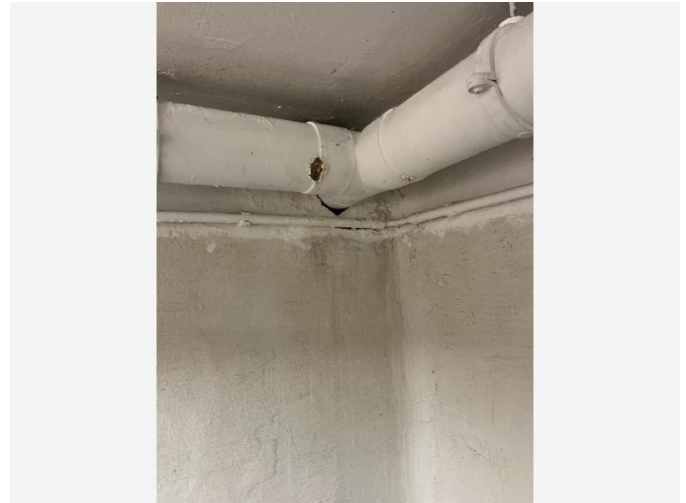
Fiche 5: Cementering keldermuren

Geen asbest

#	Type	Referentie	Resultaat
5.1	Mengmonster	MM03	Geen asbest

Beschrijving	Cementering keldermuren
Omgeving	Binnen
Primaire drager	Binnenwand
Bindmiddel van materiaal	Cement
Gebondenheid op basis van bindmiddel	Hecht
Hoeveelheid (oppervlakte - dikte - aantal)	• 35,00 m ² - 0,50 cm - 1 stuk
Totaal volume	0,175 m ³
Identificatiemethode	Een monstername door de asbestdeskundige met laboanalyse door een asbestlabo.
Destructieve handeling voor identificatie	Nee

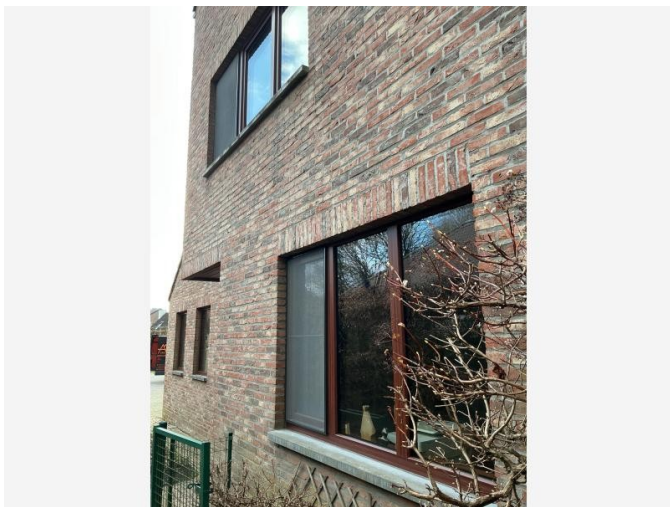
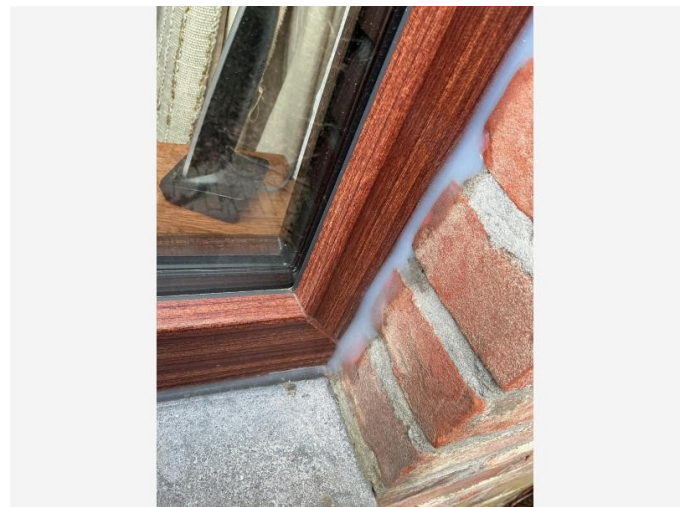
Beschrijving	Notitie	Terug te vinden op plannen
Fiche 6: Kitten aan schrijnwerk niet asbestverdacht	De kitten die gebruikt werden aan het schrijnwerk zijn niet asbestverdacht.	-
Fiche 7: Dakbedekking bestaande uit pannen (niet verdacht)	De dakbedekking is niet-asbestverdacht.	Plan 1.5: Contouren Plan 2.1: Tuinhuis
Fiche 8: Geen asbestverdachte leidingisolatie	-	-
Fiche 9: CV-ketel (niet verdacht)	De CV-ketel (dichtingen, isolerend materiaal) is niet asbestverdacht.	Plan 1.1: Kelder

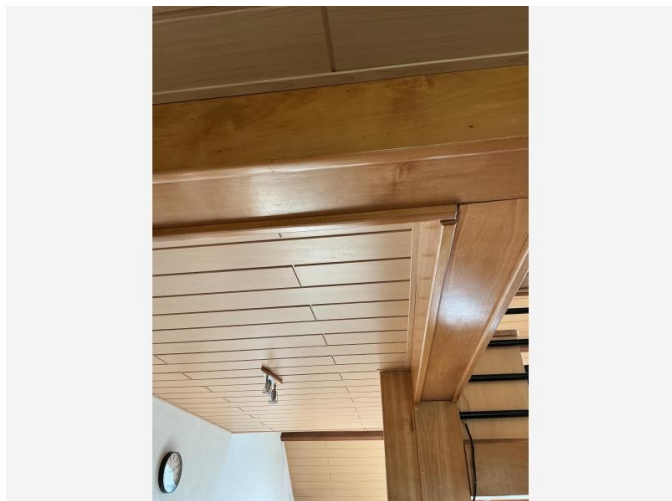
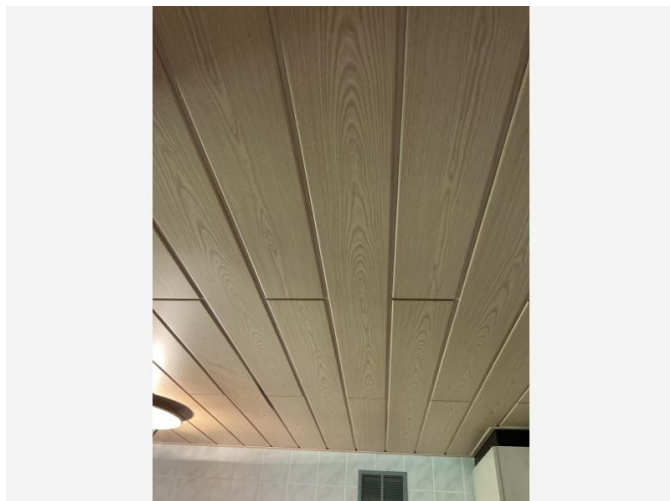
Beschrijving	Notitie	Terug te vinden op plannen
Fiche 10: Geen lift aanwezig	-	-
Fiche 11: Plafonds	<p>Alle plafonds werden verlaagd met niet asbestverdachte materialen.</p> <p>Bij renovatie of afbraak is het aan te raden destructief onderzoek uit te voeren.</p> <p>Indien gesmeerd plafondpleister wordt aangetroffen boven de huidige afwerking, dient een mengstaal genomen te worden van de pleister in volgende ruimtes:</p> <ul style="list-style-type: none">- Warme ruimte (ruimte van CV ketel)- Traphal- Natte ruimte (badkamer of keuken)- 1 vrij te kiezen ruimte	<p>Plan 1.2: Gelijkvloers</p> <p>Plan 1.3: 1e verdieping</p>
