Asbestinventarisatetest

Herenthoutsesteenweg 7, 2560 Nijlen

Attestnummer : 20260311-000576.000

Niet-asbestveilig

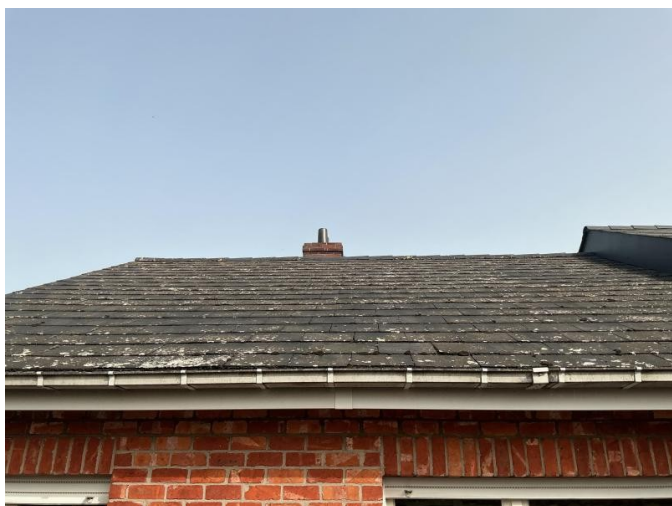
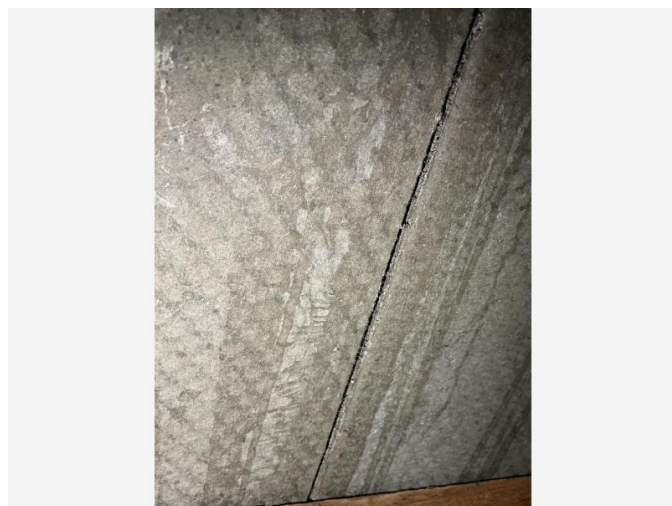
Eindbeoordeling materiaalrisico	Hoog materiaalrisico en/of hoge kans op vezelvrijgave
---------------------------------	---

Gebondenheid	Categorie 1: hechtgebonden in oorsprong
Asbestsoort (vezeltype)	Crocidoliet aanwezig
Asbestconcentratie	Laag (< 50%)
Afschermingsgraad van het gehele materiaal	Geheel of deels vrij aan de binnenlucht, maar geen contact met binnenluchtstromen
Toestand van het materiaal	Matig beschadigd, matig verweerd

Beschrijving	Dakleien
Omgeving	Grenst aan binnen- en buitenlucht
Primaire drager	Schuin dak
Asbestmateriaal	Dak- en gevelbekleding - Lei, shingle
Bindmiddel van asbestmateriaal	Cement
Gebondenheid op basis van bindmiddel	Hecht
Hoeveelheid (oppervlakte - aantal)	<ul style="list-style-type: none">• 84,00 m² - 1 stuk
Totale oppervlakte	84,00 m ²
Eenvoudig bereikbaar	Ja
Bevestigingswijze	<ul style="list-style-type: none">• Genageld, geniet
Identificatiemethode	De asbestdeskundige beoordeelt het materiaal als asbesthoudend, en dit zonder monsternamen.
Destructieve handeling voor identificatie	Nee

- Verwijder dit asbestmateriaal zo snel mogelijk. Volg de toestand goed op.
- Hemelwater dat afspoelt van asbestcement daken of gevels kan asbestdeeltjes bevatten. Gebruik het enkel voor gesloten circuits (bv. spoelen toiletten). Reinig na het vervangen van het dak of de gevel de dakgoten en regenwaterput of -ton om asbesthoudend sediment of slib te verwijderen

Gezien de hoeveelheid is het aan te raden deze verwijdering bij dakrenovatie te laten uitvoeren door een aannemer of dakwerker met de nodige opleidingsattesten.

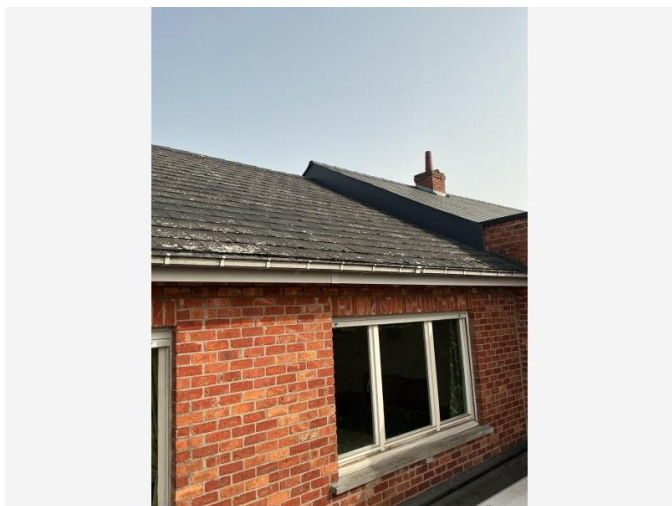
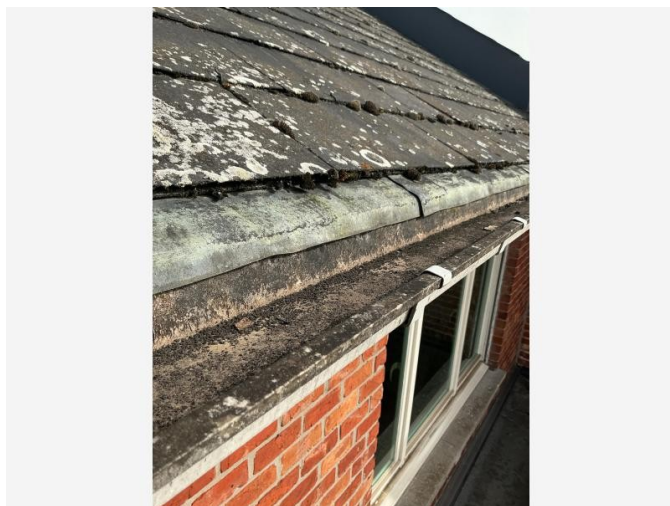
Het asbestmateriaal valt onder de mijlpaal van 2040.

Dringend verwijderen

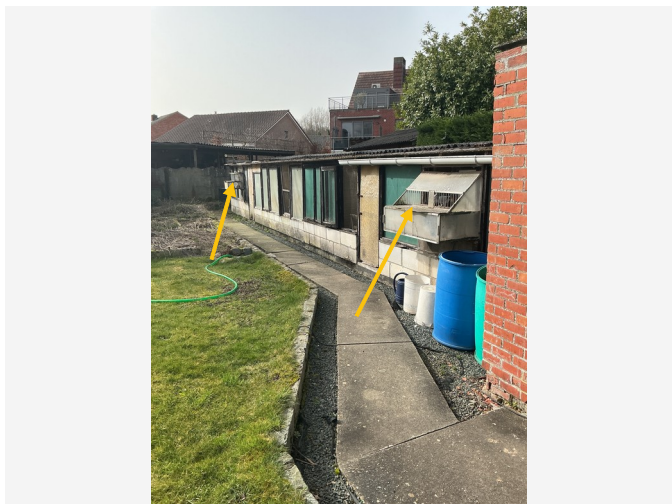
Beschrijving	Golfplaten
Omgeving	Grenst aan binnen- en buitenlucht
Primaire drager	Schuin dak
Asbestmateriaal	Dak- en gevelbekleding - Golfplaat
Bindmiddel van asbestmateriaal	Cement
Gebondenheid op basis van bindmiddel	Hecht
Hoeveelheid (oppervlakte - aantal)	<ul style="list-style-type: none">• 12,00 m² - 1 stuk• 25,00 m² - 1 stuk
Totale oppervlakte	37,00 m ²
Eenvoudig bereikbaar	Ja
Bevestigingswijze	<ul style="list-style-type: none">• Geschroefd
Identificatiemethode	De asbestdeskundige beoordeelt het materiaal als asbesthoudend, en dit zonder monsternamen.
Destructieve handeling voor identificatie	Nee

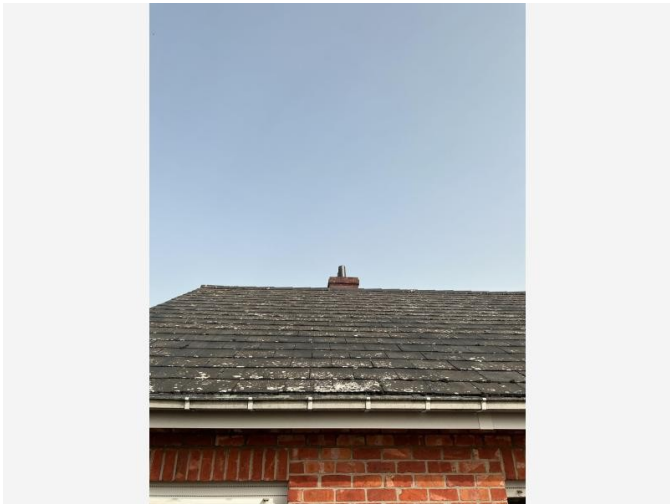
Fiche 15: Inhoud steense schouw niet controleerbaar door hoogte

Beperking
