Asbestinventarisatetest

Molenerf 34, 2560 Nijlen

Attestnummer : 20260317-000535.000

Niet-asbestveilig

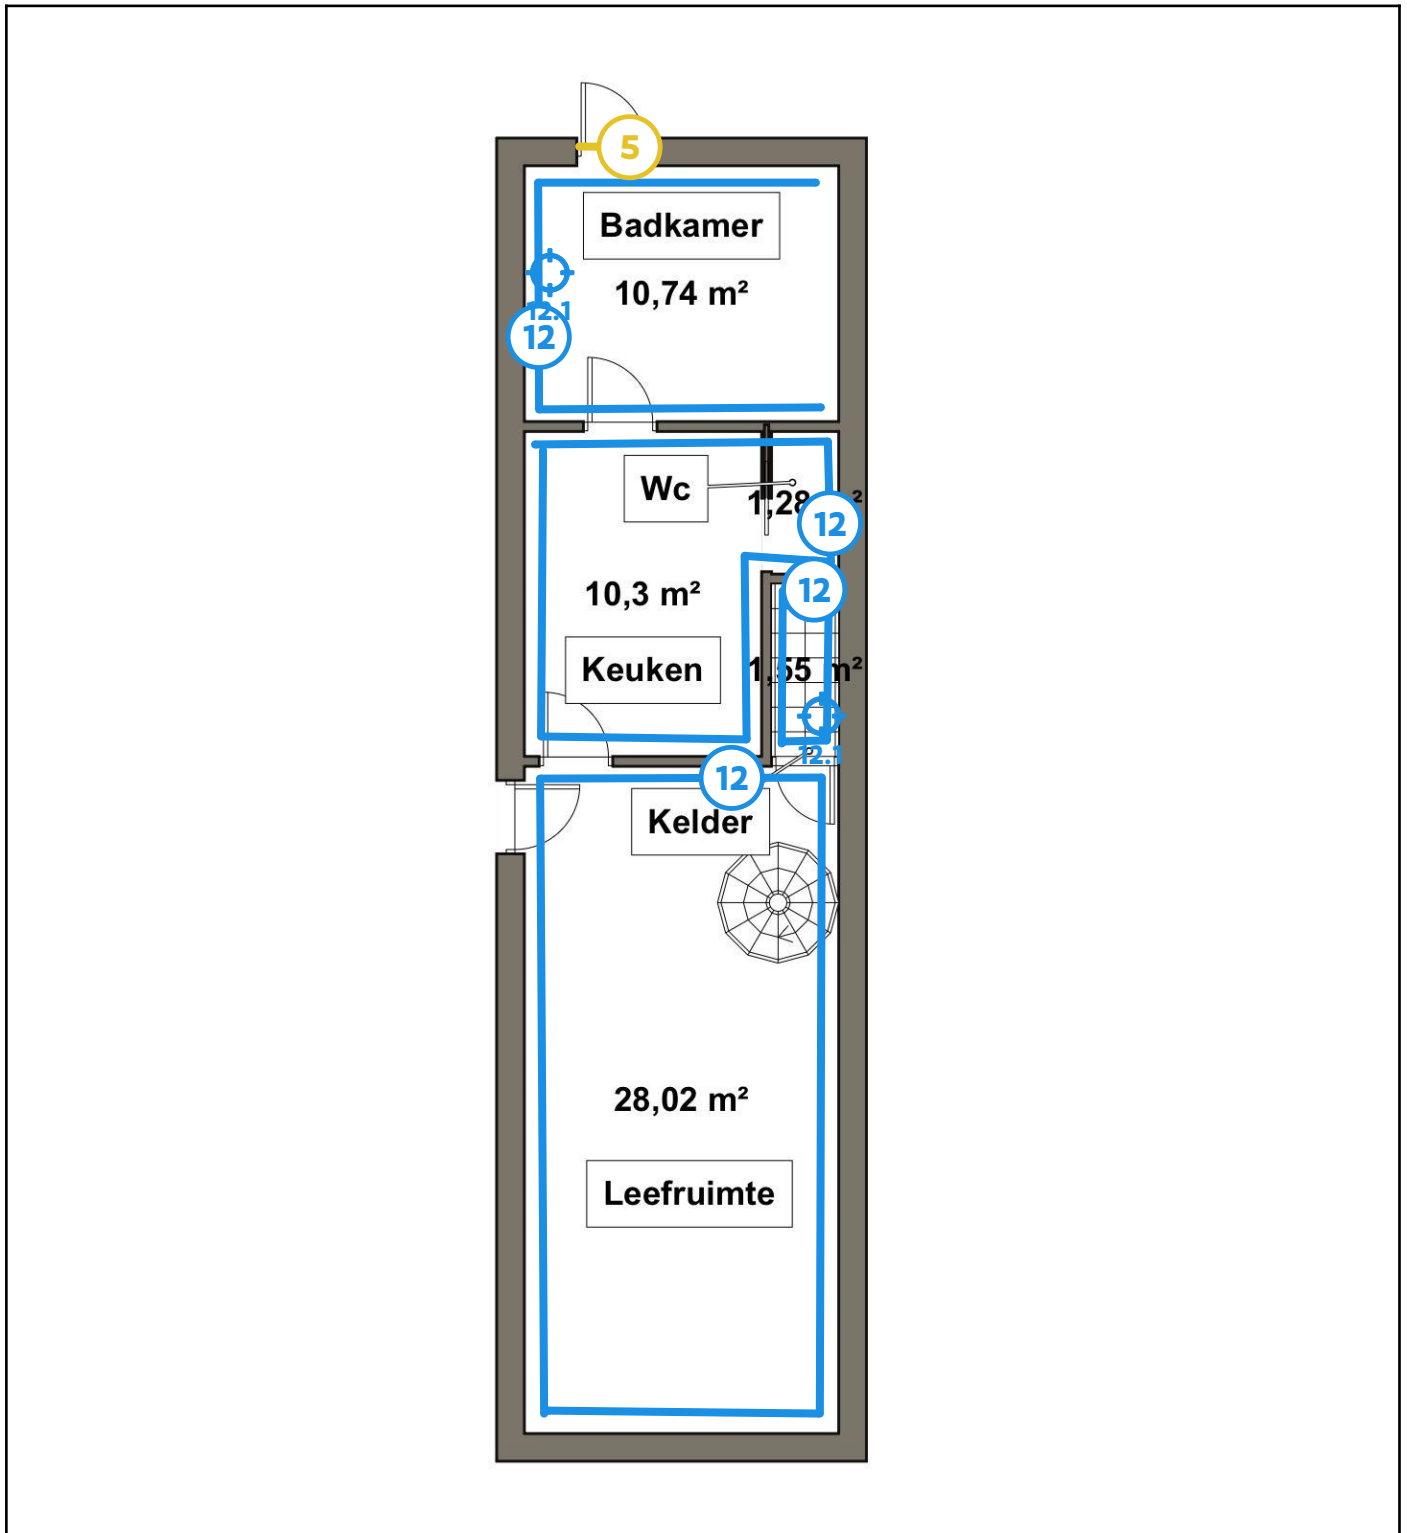
Plan 1.2: Gelijkvloers

5. Mastiek tussen raamkader en glas in achterdeur	Asbestmateriaal	Zorgvuldig beheren
12. Pleisterwerk muren	Geen asbest	-
12.1 Code: MM01	Mengmonster	-

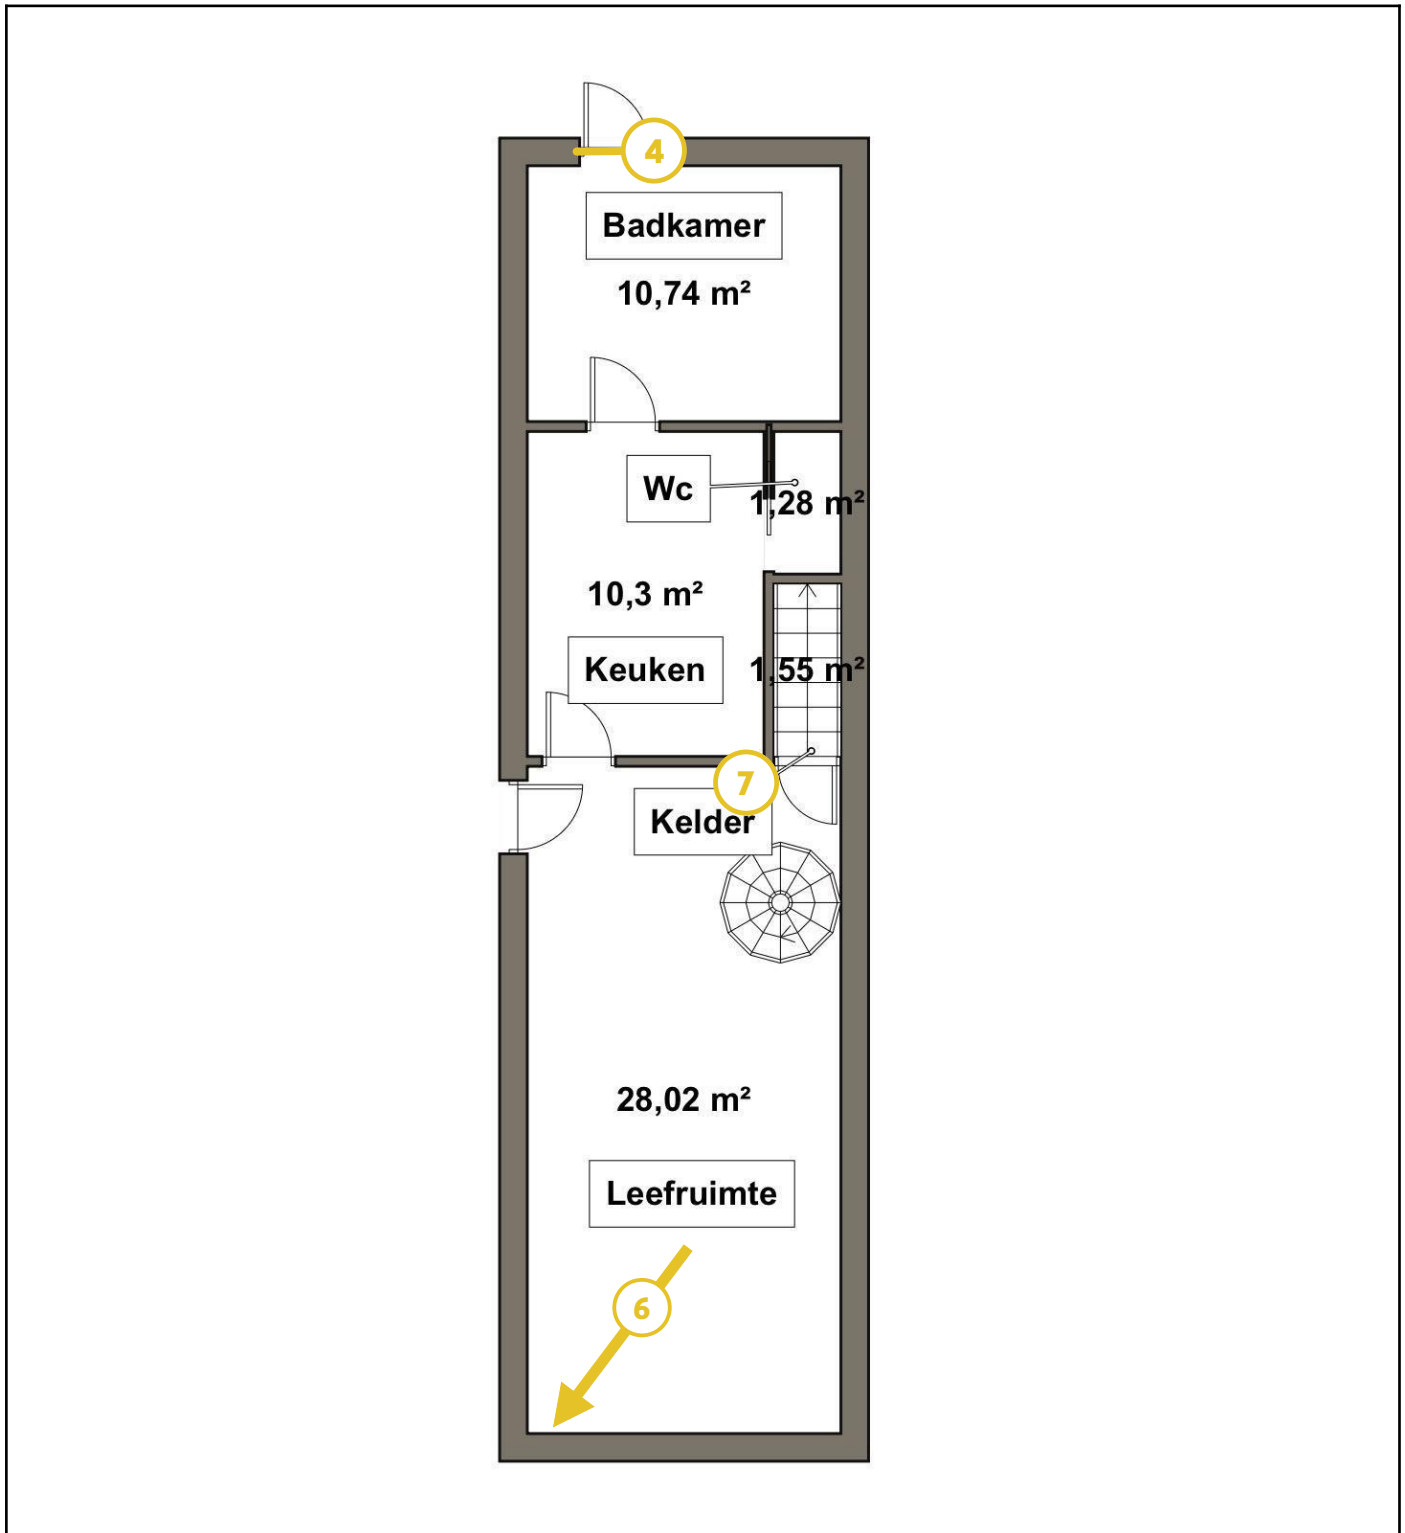
Plan 1.3: Gelijkvloers .2

Beschrijving	Type	Actie
4. Sierpaneel aan achterdeur	Asbestmateriaal	Zorgvuldig beheren

6. Bakeliet elektriciteitsmeter	Asbestmateriaal	Zorgvuldig beheren
7. Bakeliet lichtschakelaar	Asbestmateriaal	Zorgvuldig beheren

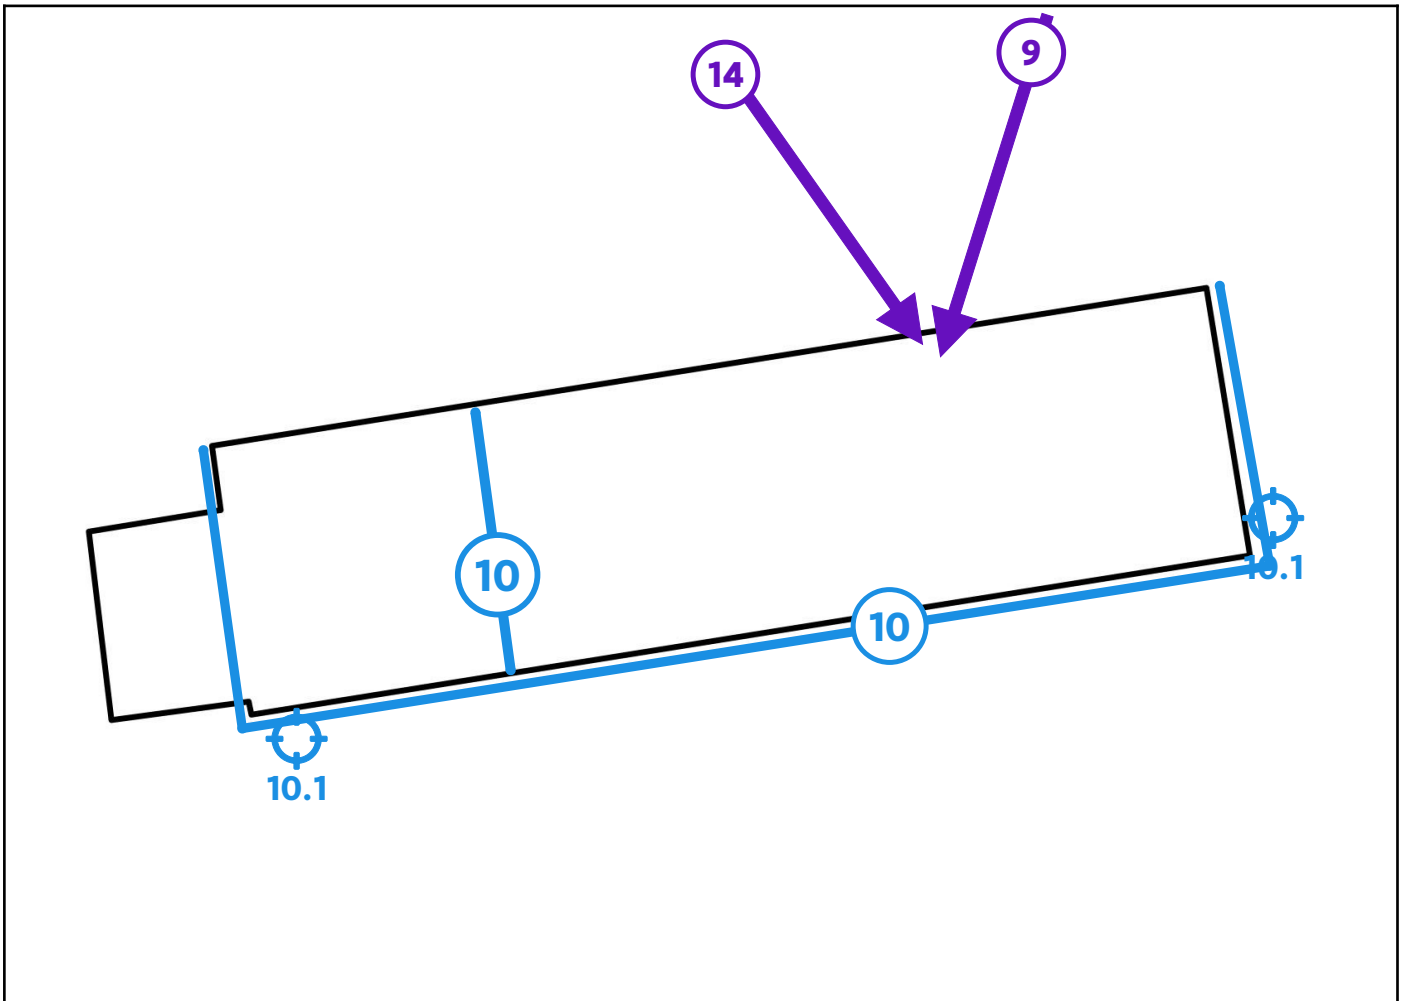
Plan 1.5: Hoofdgebouw plan

Beschrijving	Type	Actie
9. Inhoud steense schouw niet controleerbaar door hoogte	Beperking	-
10. Crepi	Geen asbest	-
10.1 Code: MM02	Mengmonster	-
14. Rookgaskanalen niet asbestverdacht	Overige ruimte of materiaal	-

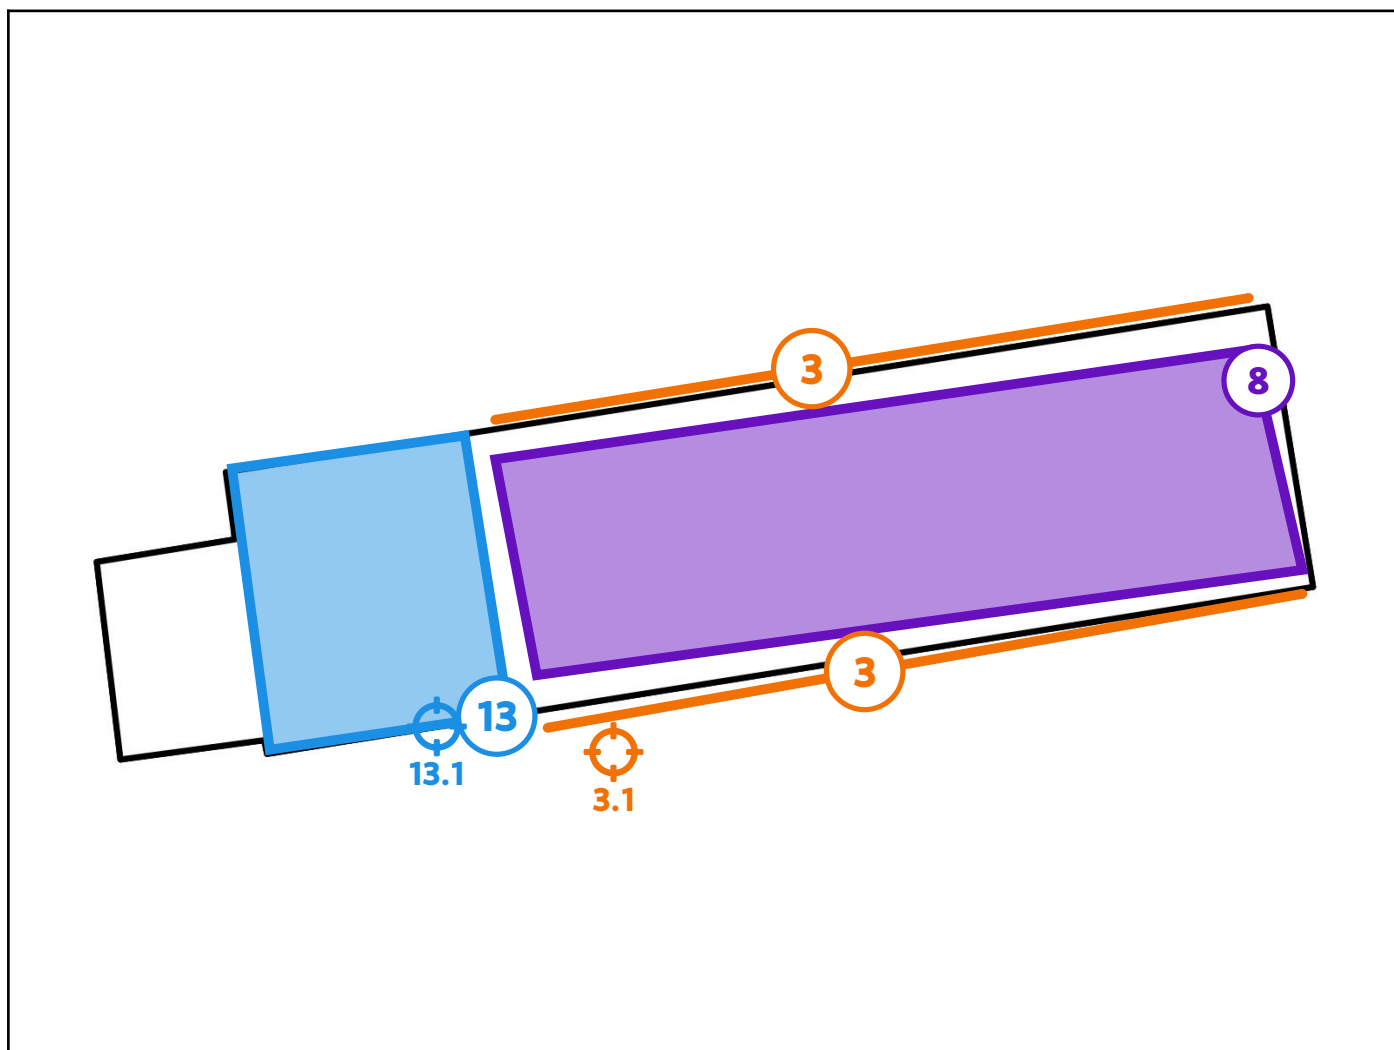
Plan 1.6: Hoofdgebouw dak

Beschrijving	Type	Actie
3. Gevelleien	Asbestmateriaal	Verwijderen
3.1 Code: MM04	Puntmonster	-
8. Onderdak niet inspecteerbaar	Beperking	-
13. Roofing	Geen asbest	-
13.1 Code: MM03	Puntmonster	-

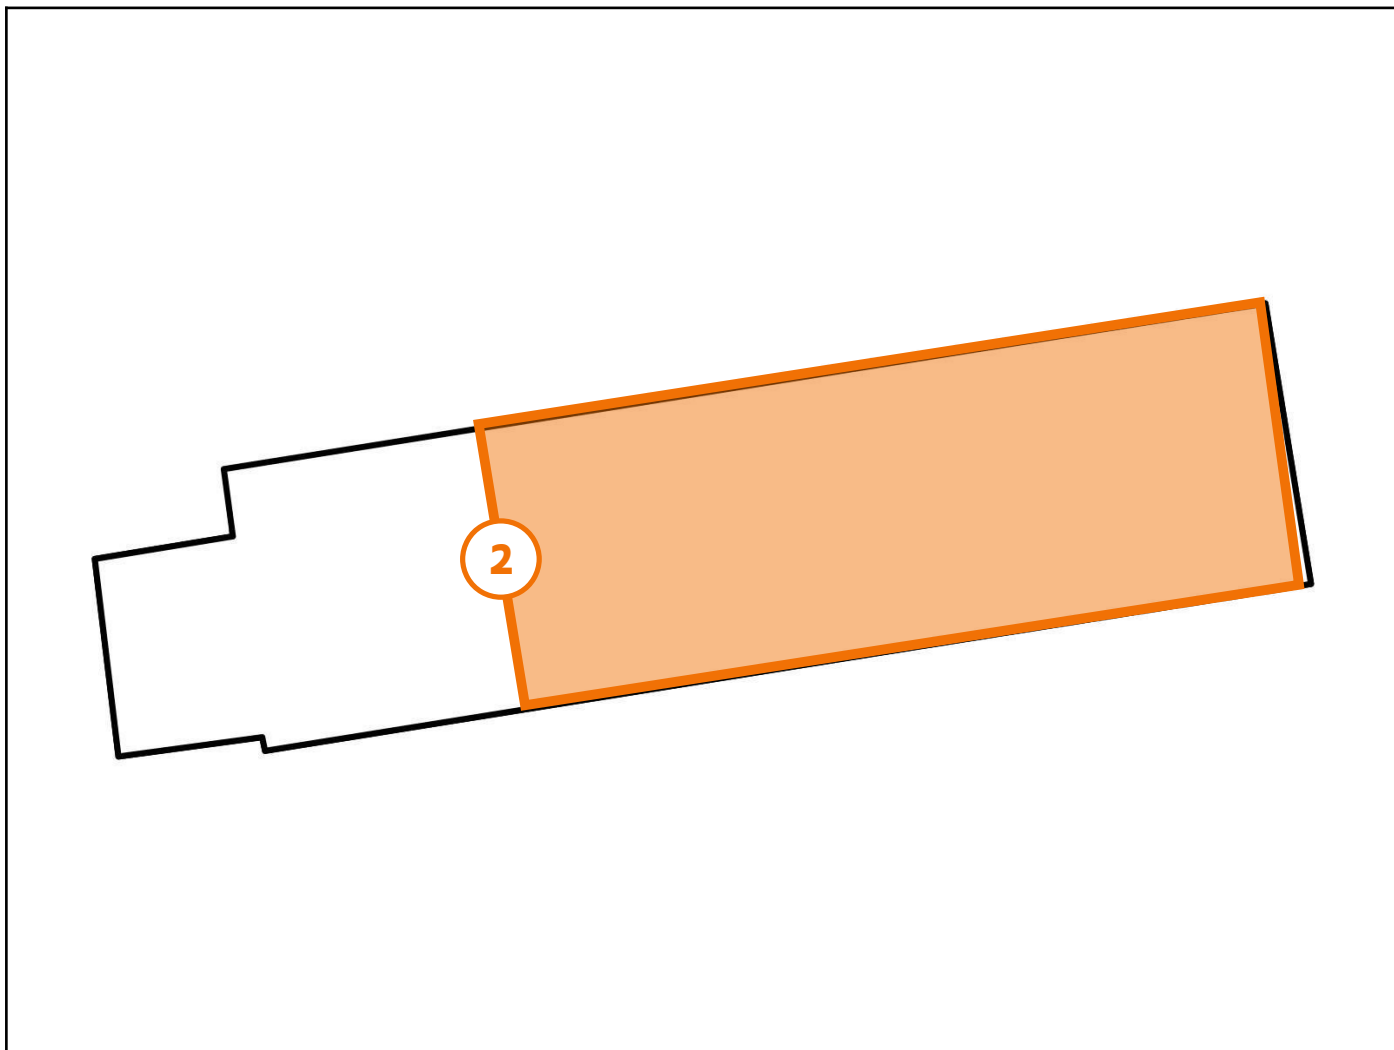
Plan 1.7: Hoofdgebouw dak .2

Beschrijving	Type	Actie
2. Dakleien	Asbestmateriaal	Verwijderen

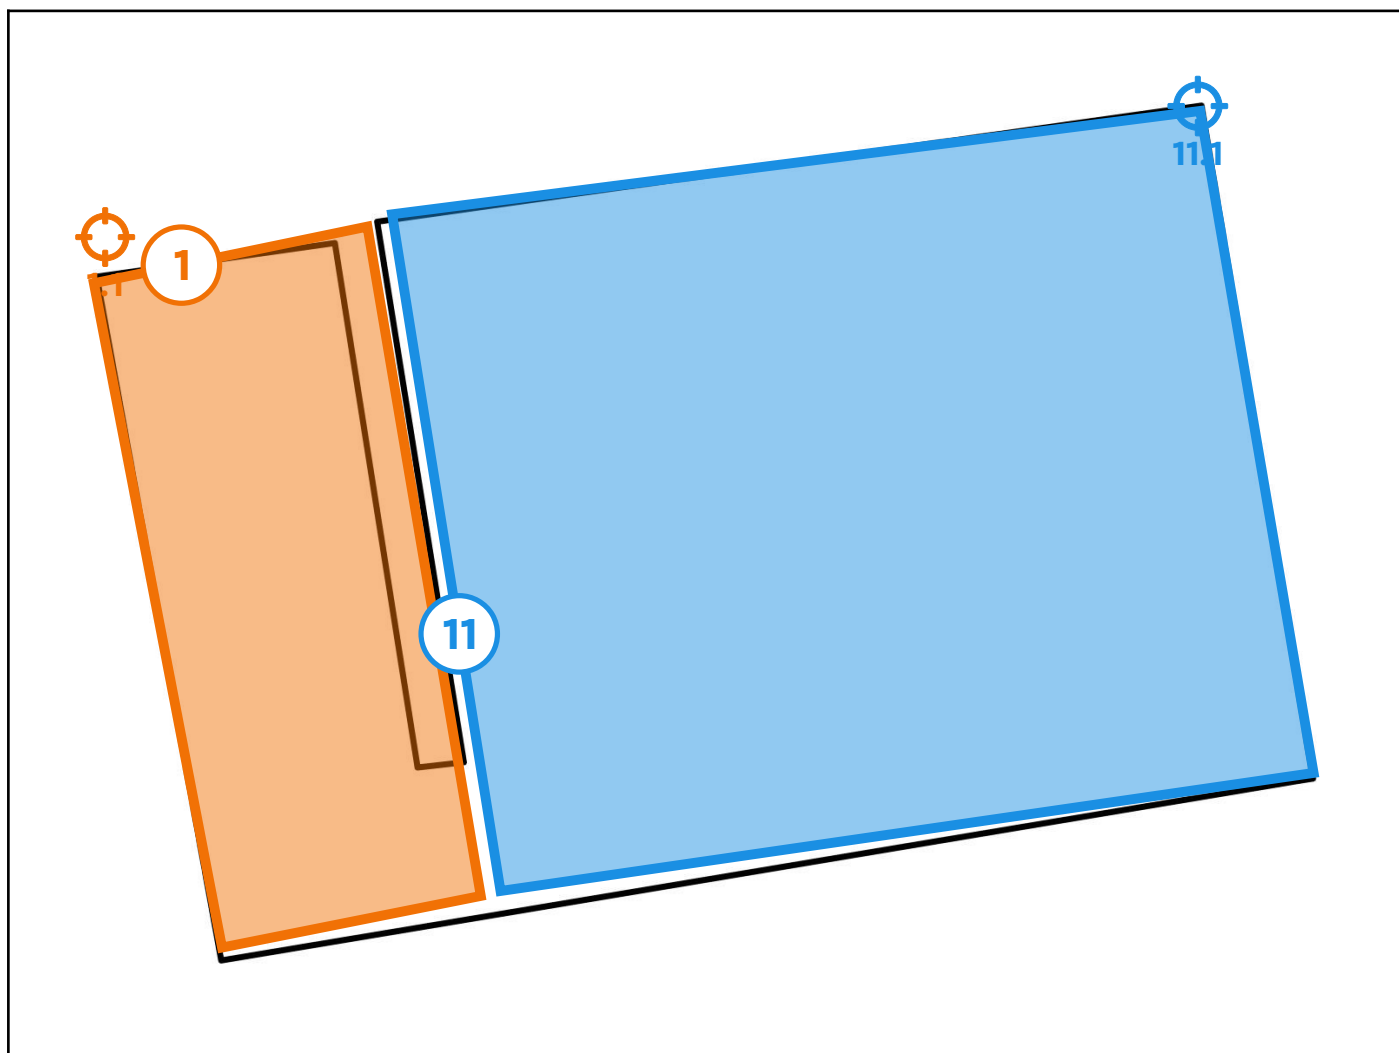
Plan 2.1: Garage plan

Beschrijving	Type	Actie
1. Golfplaten op afdak achter garage	Asbestmateriaal	Verwijderen
1.1 Code: MM05	Puntmonster	-
11. Golfplaten op garage	Geen asbest	-
11.1 Code: MM06	Puntmonster	-

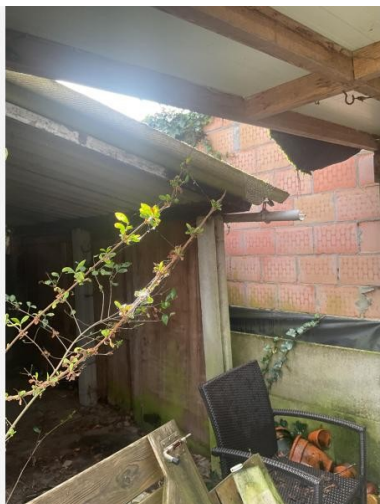
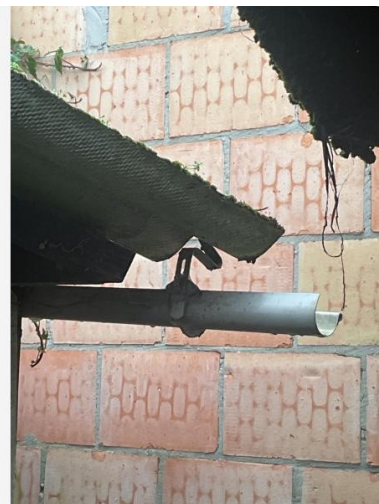
Het asbestmateriaal valt onder de mijlpaal van 2034.

Verwijderen

Eindbeoordeling materiaalrisico	Verhoogd materiaalrisico en/of verhoogde kans op vezelvrijgave
---------------------------------	--

Gebondenheid	Categorie 1: hechtgebonden in oorsprong
Asbestsoort (vezeltype)	Alleen chrysotiel aanwezig
Asbestconcentratie	Laag (< 50%)
Afschermingsgraad van het gehele materiaal	Geheel of deels vrij aan de buitenlucht, maar geen contact met binnenlucht
Toestand van het materiaal	Matig beschadigd, matig verweerd

#	Type	Referentie	Resultaat
1.1	Puntmonster	MM05	Chrysotiel

Beschrijving	Golfplaten op afdak achter garage
Omgeving	Buiten
Primaire drager	Schuin dak
Asbestmateriaal	Dak- en gevelbekleding - Golfplaat
Bindmiddel van asbestmateriaal	Cement
Gebondenheid op basis van bindmiddel	Hecht
Hoeveelheid (oppervlakte - aantal)	<ul style="list-style-type: none">• 10,00 m² - 1 stuk
Totale oppervlakte	10,00 m ²
Eenvoudig bereikbaar	Ja
Bevestigingswijze	<ul style="list-style-type: none">• Geschroefd
Identificatiemethode	Een monstername door de asbestdeskundige met laboanalyse door een asbestlabo.
Destructieve handeling voor identificatie	Nee

- Verwijder dit asbestmateriaal zo snel mogelijk. Volg de toestand goed op.
- Hemelwater dat afspoelt van asbestcement daken of gevels kan asbestdeeltjes bevatten. Gebruik het enkel voor gesloten circuits (bv. spoelen toiletten). Reinig na het vervangen van het dak of de gevel de dakgoten en regenwaterput of -ton om asbesthoudend sediment of slib te verwijderen

Deze golfplaten kunnen manueel worden losgeschroefd en via de correcte wijze worden afgevoerd als hechtgebonden asbestafval.

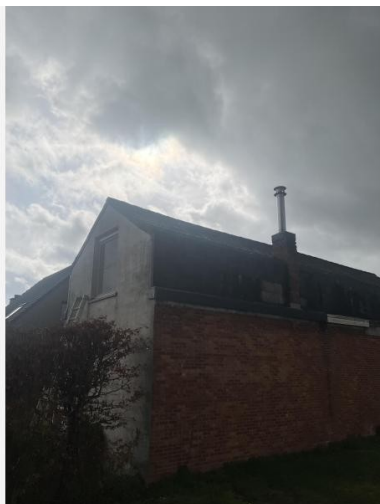
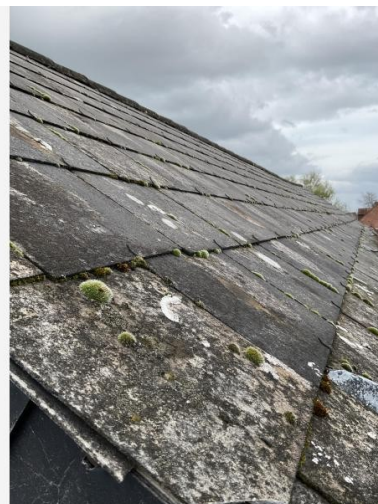
Het asbestmateriaal valt onder de mijlpaal van 2034.

Verwijderen

Eindbeoordeling materiaalrisico	Verhoogd materiaalrisico en/of verhoogde kans op vezelvrijgave
---------------------------------	--

Gebondenheid	Categorie 1: hechtgebonden in oorsprong
Asbestsoort (vezeltype)	Crocidoliet aanwezig
Asbestconcentratie	Laag (< 50%)
Afschermingsgraad van het gehele materiaal	Geheel of deels vrij aan de buitenlucht, maar geen contact met binnenlucht
Toestand van het materiaal	Matig beschadigd, matig verweerd

Beschrijving	Dakleien
Omgeving	Buiten
Primaire drager	Schuin dak
Asbestmateriaal	Dak- en gevelbekleding - Lei, shingle
Bindmiddel van asbestmateriaal	Cement
Gebondenheid op basis van bindmiddel	Hecht
Hoeveelheid (oppervlakte - aantal)	<ul style="list-style-type: none">• 66,00 m² - 1 stuk
Totale oppervlakte	66,00 m ²
Eenvoudig bereikbaar	Ja
Bevestigingswijze	<ul style="list-style-type: none">• Genageld, geniet
Identificatiemethode	De asbestdeskundige gebruikt een bestaande laboanalyse als bewijsdocument met bevestiging door vaststelling en expertise.
Destructieve handeling voor identificatie	Nee
Opmerking	De dakleien zijn dezelfde als de gevelleien die bemonsterd zijn.

- Verwijder dit asbestmateriaal zo snel mogelijk. Volg de toestand goed op.
- Hemelwater dat afspoelt van asbestcement daken of gevels kan asbestdeeltjes bevatten. Gebruik het enkel voor gesloten circuits (bv. spoelen toiletten). Reinig na het vervangen van het dak of de gevel de dakgoten en regenwaterput of -ton om asbesthoudend sediment of slib te verwijderen

Gezien de hoeveelheid is het aan te raden deze verwijdering bij dakrenovatie te laten uitvoeren door een aannemer of dakwerker met de nodige opleidingsattesten.

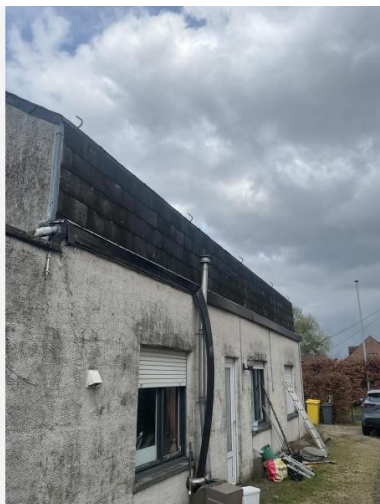
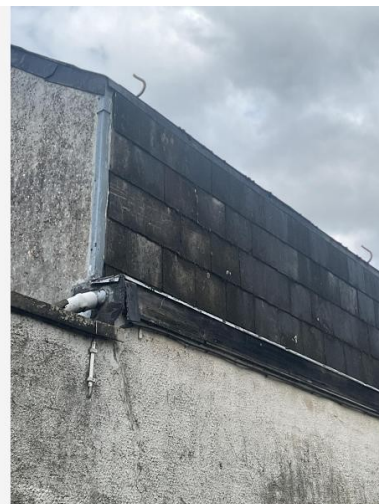
Het asbestmateriaal valt onder de mijlpaal van 2034.

Verwijderen

Eindbeoordeling materiaalrisico	Verhoogd materiaalrisico en/of verhoogde kans op vezelvrijgave
---------------------------------	--

Gebondenheid	Categorie 1: hechtgebonden in oorsprong
Asbestsoort (vezeltype)	Crocidoliet aanwezig
Asbestconcentratie	Laag (< 50%)
Afschermingsgraad van het gehele materiaal	Geheel of deels vrij aan de buitenlucht, maar geen contact met binnenlucht
Toestand van het materiaal	Matig beschadigd, matig verweerd

#	Type	Referentie	Resultaat
3.1	Puntmonster	MM04	Chrysotiel, Crocidoliet

Beschrijving	Gevelleien
Omgeving	Buiten
Primaire drager	Wand buitenschil
Asbestmateriaal	Dak- en gevelbekleding - Lei, shingle
Bindmiddel van asbestmateriaal	Cement
Gebondenheid op basis van bindmiddel	Hecht
Hoeveelheid (oppervlakte - aantal)	• 36,00 m ² - 1 stuk
Totale oppervlakte	36,00 m ²
Eenvoudig bereikbaar	Ja
Bevestigingswijze	• Genageld, geniet
Identificatiemethode	Een monstername door de asbestdeskundige met laboanalyse door een asbestlabo.
Destructieve handeling voor identificatie	Nee

- Verwijder dit asbestmateriaal zo snel mogelijk. Volg de toestand goed op.
- Hemelwater dat afspoelt van asbestcement daken of gevels kan asbestdeeltjes bevatten. Gebruik het enkel voor gesloten circuits (bv. spoelen toiletten). Reinig na het vervangen van het dak of de gevel de dakgoten en regenwaterput of -ton om asbesthoudend sediment of slib te verwijderen

Gezien de hoogte en situatie is het aan te raden deze verwijdering bij gevelrenovatie te laten uitvoeren door een aannemer of dakwerker met de nodige opleidingsattesten en aangepaste hoogtewerking.

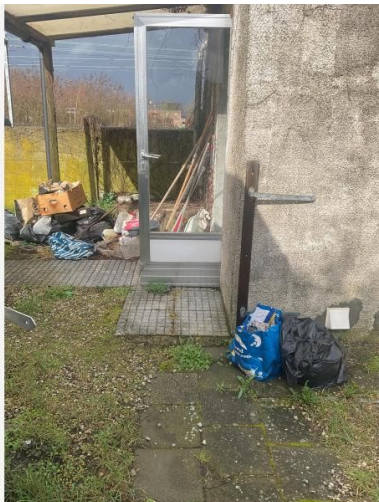
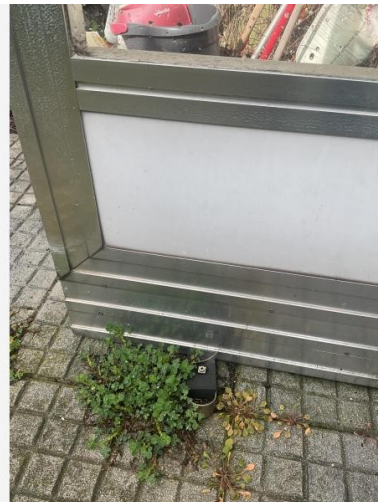
Het asbestmateriaal valt onder de mijlpaal van 2040.

Zorgvuldig beheren

Eindbeoordeling materiaalrisico	Laag materiaalrisico en/of verlaagde kans op vezelvrijgave
---------------------------------	--

Gebondenheid	Categorie 1: hechtgebonden in oorsprong
Asbestsoort (vezeltype)	Crocidoliet aanwezig
Asbestconcentratie	Laag (< 50%)
Afschermingsgraad van het gehele materiaal	Geheel of deels vrij aan de binnenlucht, maar geen contact met binnenluchtstromen
Toestand van het materiaal	Onbeschadigd, niet verweerd

- Zorg voor een veilig beheer. Vermijd het beschadigen van het asbestmateriaal. Controleer de toestand jaarlijks op wijzigingen.
- Voer bijkomende staalname(s) uit.

- Eenvoudige handelingen: mag via doe-het-zelf of door werknemer(s) met opleidingsattest eenvoudige handelingen
Hechtgebonden asbesttoepassing dewelke gemakkelijk kan worden weggenomen zonder beschadiging van het asbestmateriaal. Demonteer de profielen rondom de glasal asbestplaat en haal deze in zijn geheel weg.

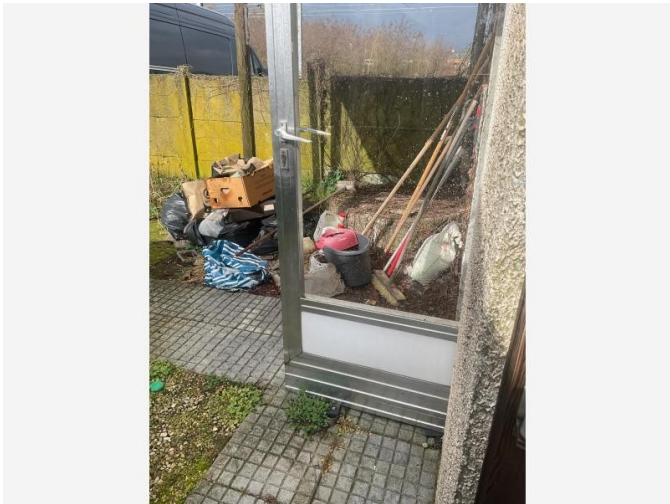
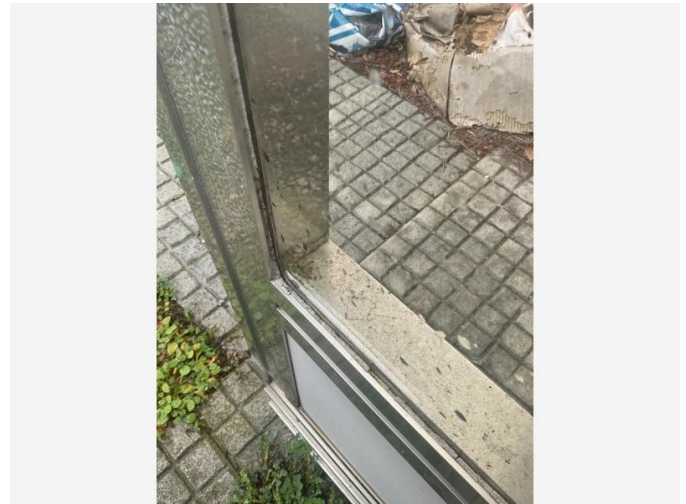
Fiche 5: Mastiek tussen raamkader en glas in achterdeur

Asbestmateriaal

Beschrijving	Mastiek tussen raamkader en glas in achterdeur
Omgeving	Grenst aan binnen- en buitenlucht
Primaire drager	Wandopening verticaal (raam, deur, ...)
Asbestmateriaal	In-situ afwerkingslagen - Pasta, stopverf, voegsel, stopsel, vulsel, mastiek, kitten, ...
Bindmiddel van asbestmateriaal	Kitten, mastiek, pasta
Gebondenheid op basis van bindmiddel	Hecht
Hoeveelheid (gewicht - aantal)	<ul style="list-style-type: none">• 5,00 kg - 1 stuk
Totaal gewicht	5,00 kg
Eenvoudig bereikbaar	Ja
Bevestigingswijze	<ul style="list-style-type: none">• Verlijmd, ingegoten, versmeerd
Identificatiemethode	<p>De asbestdeskundige beoordeelt het materiaal als asbestverdacht en dus asbesthoudend, en dit zonder monstername.</p> <p>Motivatie: De monstername brengt andere schade aan dan schade die inherent is aan de monstername.</p>
Destructieve handeling voor identificatie	Nee

- Eenvoudige handelingen: mag via doe-het-zelf of door werknemer(s) met opleidingsattest eenvoudige handelingen
Hechtgebonden asbesttoepassing dewelke van nature een lage kans heeft op vezelemisatie bij manipulatie. De aan te raden verwijderingsmethode is om de werken uit te voeren bij het vervangen van de ramen. Hierna kunnen de raamprofielen worden verwijderd van de glaspakketten (onder bevochtiging) en kan de mastiek apart worden gesorteerd en afgevoerd als asbesthoudend afval.

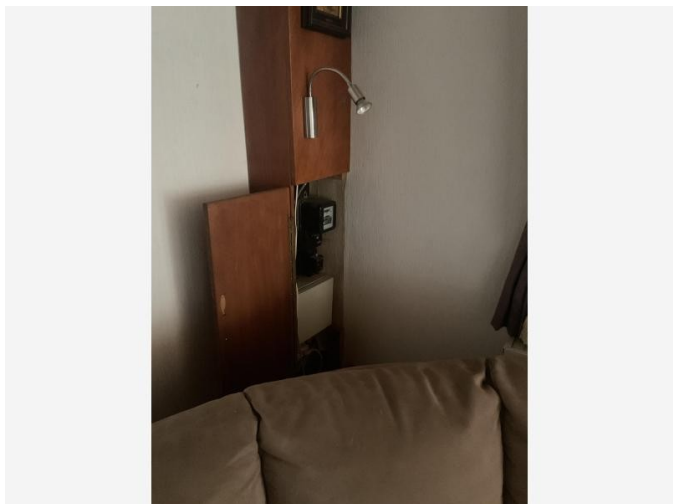
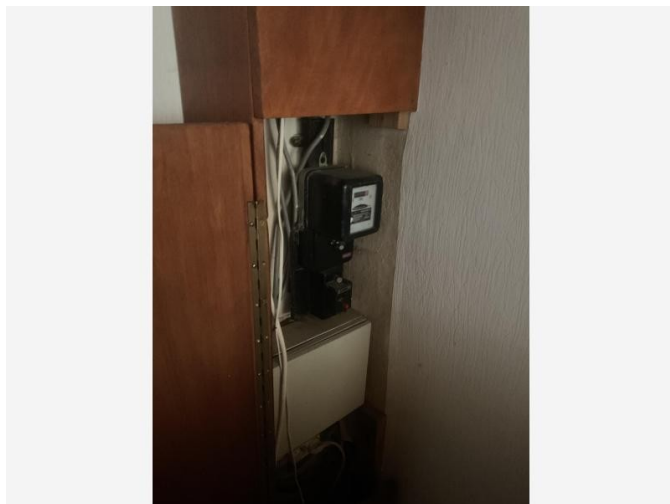
Beschrijving	Bakeliet elektriciteitsmeter
Omgeving	Binnen
Primaire drager	Communicatie en elektrische infrastructuur en uitrusting
Asbestmateriaal	Bakeliet elektriciteitstoepassing
Bindmiddel van asbestmateriaal	Kunststof of -hars
Gebondenheid op basis van bindmiddel	Hecht
Hoeveelheid (gewicht - aantal)	<ul style="list-style-type: none">• 0,40 kg - 1 stuk
Totaal gewicht	0,40 kg
Eenvoudig bereikbaar	Ja
Bevestigingswijze	<ul style="list-style-type: none">• Geschroefd
Identificatiemethode	<p>De asbestdeskundige beoordeelt het materiaal als asbestverdacht en dus asbesthoudend, en dit zonder monstername.</p> <p>Motivatie: De monstername brengt andere schade aan dan schade die inherent is aan de monstername.</p>
Destructieve handeling voor identificatie	Nee

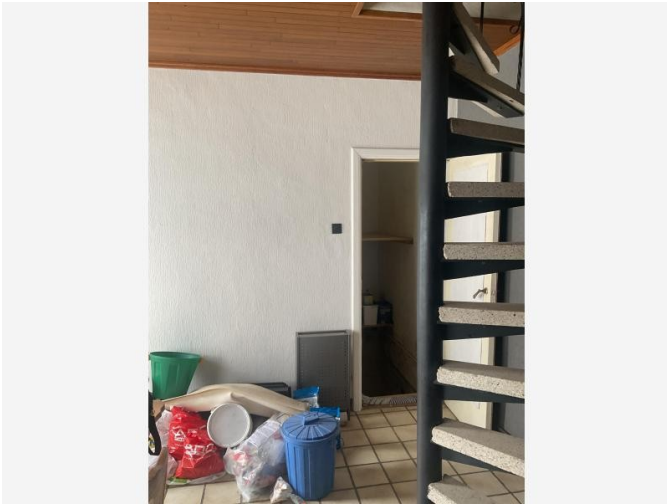
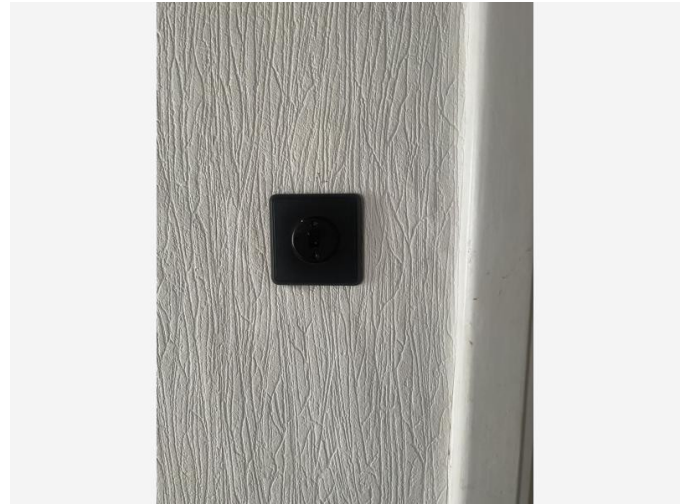
Beschrijving	Bakeliet lichtschakelaar
Omgeving	Binnen
Primaire drager	Communicatie en elektrische infrastructuur en uitrusting
Asbestmateriaal	Bakeliet elektriciteitstoepassing
Bindmiddel van asbestmateriaal	Kunststof of -hars
Gebondenheid op basis van bindmiddel	Hecht
Hoeveelheid (gewicht - aantal)	<ul style="list-style-type: none">• 0,10 kg - 1 stuk
Totaal gewicht	0,10 kg
Eenvoudig bereikbaar	Ja
Bevestigingswijze	<ul style="list-style-type: none">• Geschroefd
Identificatiemethode	<p>De asbestdeskundige beoordeelt het materiaal als asbestverdacht en dus asbesthoudend, en dit zonder monstername.</p> <p>Motivatie: De monstername brengt andere schade aan dan schade die inherent is aan de monstername.</p>
Destructieve handeling voor identificatie	Nee

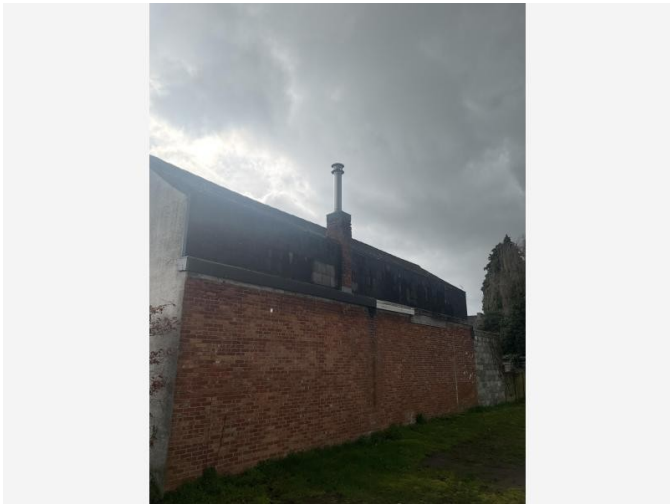
Fiche 9: Inhoud steense schouw niet controleerbaar door hoogte

Beperking

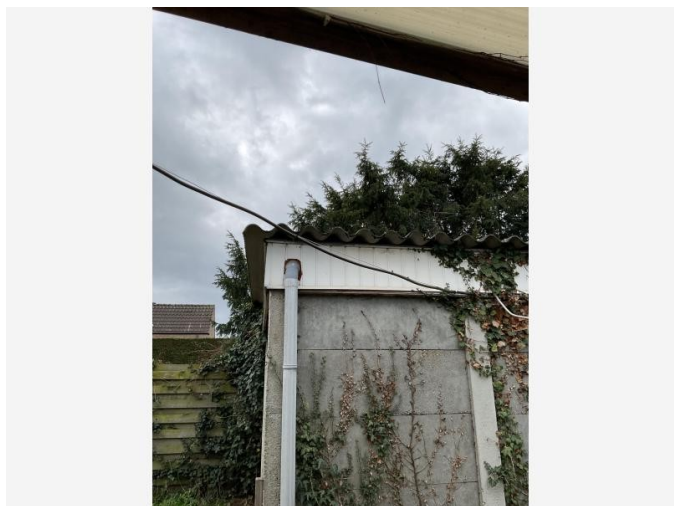
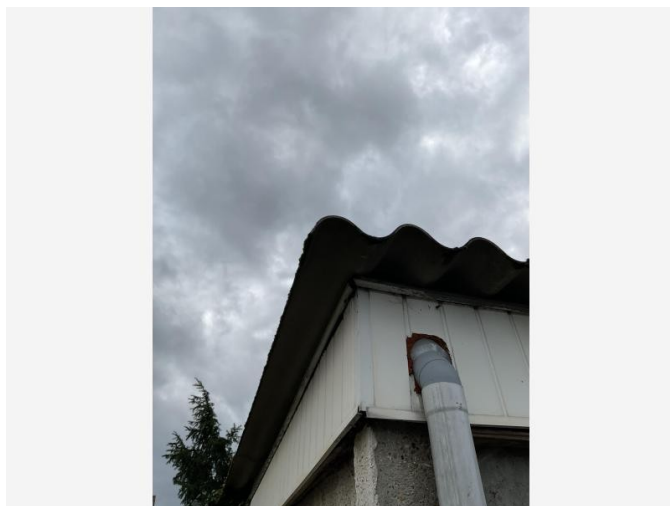
Fiche 11: Golfplaten op garage

Geen asbest

Beschrijving	Golfplaten op garage
Omgeving	Buiten
Primaire drager	Schuin dak
Bindmiddel van materiaal	Cement
Gebondenheid op basis van bindmiddel	Hecht
Hoeveelheid (oppervlakte - aantal)	• 30,00 m ² - 1 stuk
Totale oppervlakte	30,00 m ²
Identificatiemethode	Een monstername door de asbestdeskundige met laboanalyse door een asbestlabo.
Destructieve handeling voor identificatie	Nee

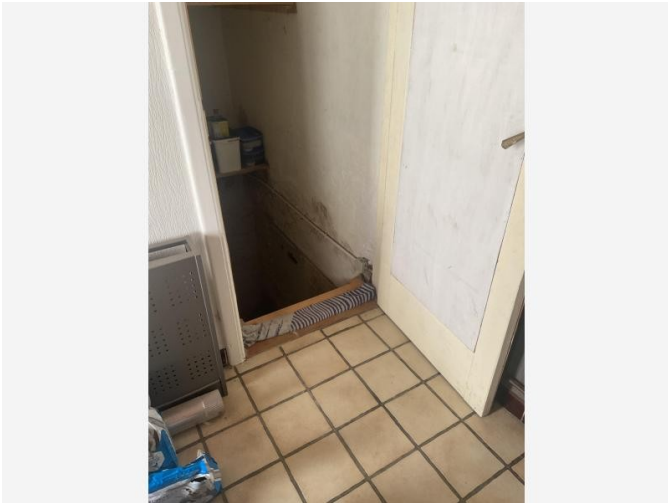
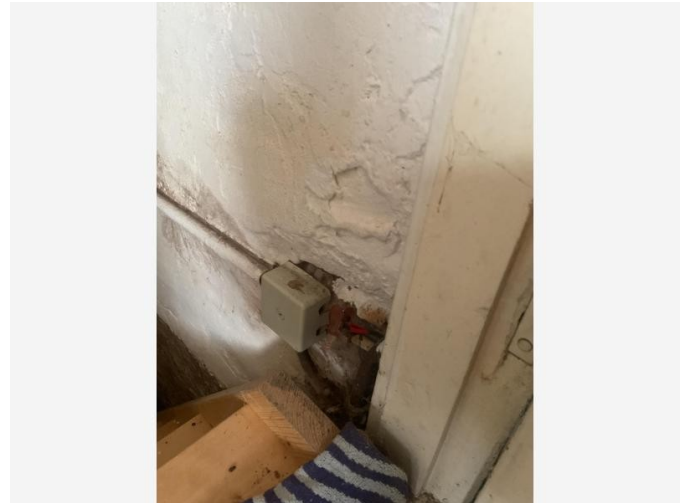
Beschrijving	Pleisterwerk muren
Omgeving	Binnen
Primaire drager	Binnenwand
Bindmiddel van materiaal	Gips - kalk
Gebondenheid op basis van bindmiddel	Niet-hechtgebonden
Hoeveelheid (oppervlakte - dikte - aantal)	• 150,00 m ² - 1,00 cm - 1 stuk
Totaal volume	1,50 m ³
Identificatiemethode	Een monstername door de asbestdeskundige met laboanalyse door een asbestlabo.
Destructieve handeling voor identificatie	Nee
