Asbestinventarisatetest

Lindekensbaan 57, 2560 Nijlen

Attestnummer : 20260312-000336.000

Niet-asbestveilig

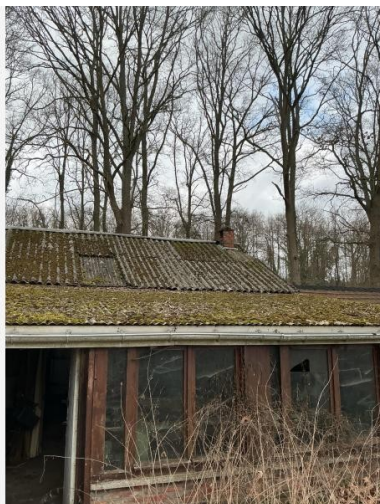
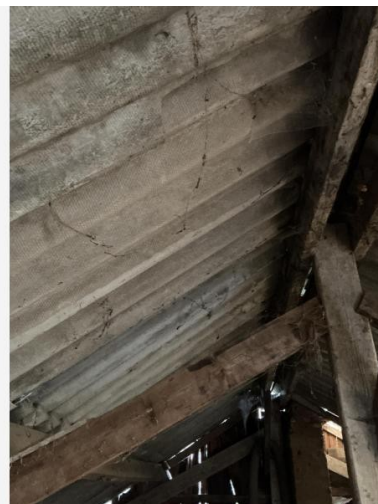
Eindbeoordeling materiaalrisico	Hoog materiaalrisico en/of hoge kans op vezelvrijgave
---------------------------------	---

Gebondenheid	Categorie 1: hechtgebonden in oorsprong
Asbestsoort (vezeltype)	Crocidoliet aanwezig
Asbestconcentratie	Laag (< 50%)
Afschermingsgraad van het gehele materiaal	Geheel of deels vrij aan de binnenlucht, maar geen contact met binnenluchtstromen
Toestand van het materiaal	Matig beschadigd, matig verweerd

Beschrijving	Golfplaten
Omgeving	Grenst aan binnen- en buitenlucht
Primaire drager	Schuin dak
Asbestmateriaal	Dak- en gevelbekleding - Golfplaat
Bindmiddel van asbestmateriaal	Cement
Gebondenheid op basis van bindmiddel	Hecht
Hoeveelheid (oppervlakte - aantal)	<ul style="list-style-type: none">• 70,00 m² - 1 stuk
Totale oppervlakte	70,00 m ²
Eenvoudig bereikbaar	Ja
Bevestigingswijze	<ul style="list-style-type: none">• Geschroefd
Identificatiemethode	De asbestdeskundige beoordeelt het materiaal als asbesthoudend, en dit zonder monsternamen.
Destructieve handeling voor identificatie	Nee

- Verwijder dit asbestmateriaal zo snel mogelijk. Volg de toestand goed op.
- Hemelwater dat afspoelt van asbestcement daken of gevels kan asbestdeeltjes bevatten. Gebruik het enkel voor gesloten circuits (bv. spoelen toiletten). Reinig na het vervangen van het dak of de gevel de dakgoten en regenwaterput of -ton om asbesthoudend sediment of slib te verwijderen
- Voer bijkomende staalname(s) uit.

- Eenvoudige handelingen: mag via doe-het-zelf of door werknemer(s) met opleidingsattest eenvoudige handelingen
Hechtgebonden asbesttoepassing in open lucht.

Deze golfplaten kunnen manueel worden losgeschroefd en via de correcte wijze worden afgevoerd als hechtgebonden asbestafval.

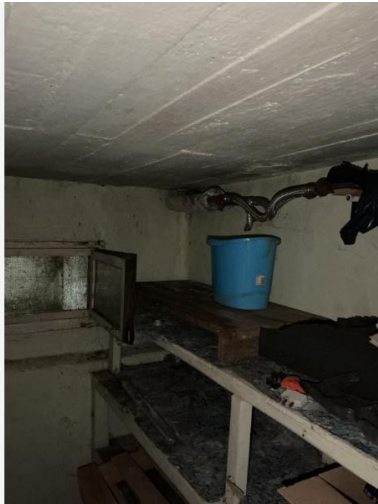
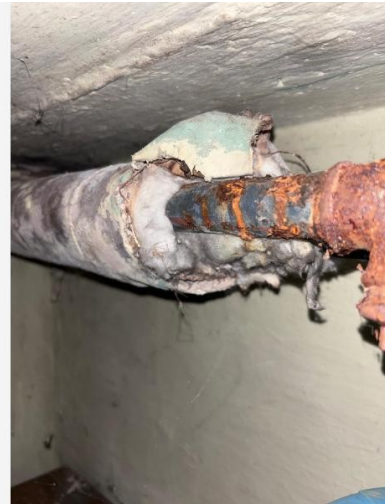
Eindbeoordeling materiaalrisico	Hoog materiaalrisico en/of hoge kans op vezelvrijgave
---------------------------------	---

Gebondenheid	Categorie 2: niet-hechtgebonden met matrix
Asbestsoort (vezeltype)	Amfibool aanwezig, uitgezonderd crocidoliet
Asbestconcentratie	Hoog ($\geq 50\%$)
Afschermingsgraad van het gehele materiaal	Geheel of deels vrij aan de binnenlucht, maar geen contact met binnenluchtstromen
Toestand van het materiaal	Zwaar beschadigd, zwaar verweerd

#	Type	Referentie	Resultaat
2.1	Mengmonster	MM05	Chrysotiel, Amosiet

Beschrijving	CV-leiding (pleister)
Omgeving	Binnen
Primaire drager	Sanitaire infrastructuur en uitrusting (toe- en afvoer)
Asbestmateriaal	In-situ afwerkingslagen - Thermische isolatie
Bindmiddel van asbestmateriaal	Gips - kalk
Gebondenheid op basis van bindmiddel	Niet-hechtgebonden
Hoeveelheid (lengte - omtrek - dikte - aantal)	<ul style="list-style-type: none">• 1,50 m - 80,00 cm - 2,00 cm - 1 stuk
Totaal volume	0,024 m ³
Eenvoudig bereikbaar	Ja
Bevestigingswijze	<ul style="list-style-type: none">• Verlijmd, ingegoten, versmeerd
Identificatiemethode	Een monstername door de asbestdeskundige met laboanalyse door een asbestlabo.
Destructieve handeling voor identificatie	Nee

- Zorg voor een veilig beheer. Vermijd het beschadigen van het asbestmateriaal. Controleer de toestand jaarlijks op wijzigingen.
- Verwijder dit asbestmateriaal zo snel mogelijk. Volg de toestand goed op.

- Hermetische zone (erkend asbestverwijderaar)
Niet hechtgebonden asbesttoepassing met een hoge asbestconcentratie en in een gesloten omgeving.
Voor de verwijdering van dit materiaal dient een hermetische zone worden opgebouwd waarin de asbest van de leidingen kan worden verwijderd.

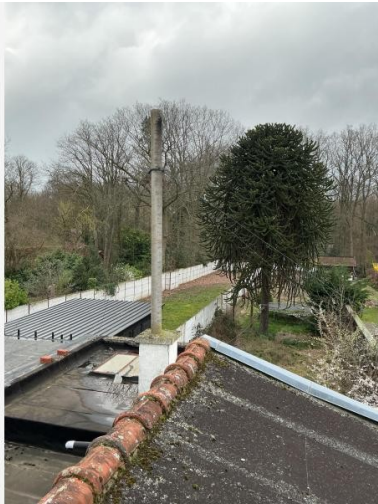
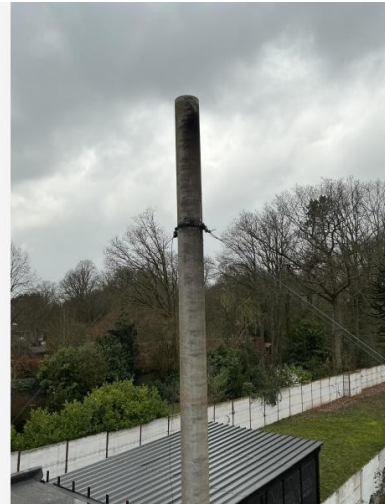
Eindbeoordeling materiaalrisico	Verhoogd materiaalrisico en/of verhoogde kans op vezelvrijgave
---------------------------------	--

Gebondenheid	Categorie 1: hechtgebonden in oorsprong
Asbestsoort (vezeltype)	Crocidoliet aanwezig
Asbestconcentratie	Laag (< 50%)
Afschermingsgraad van het gehele materiaal	Geheel of deels vrij aan de buitenlucht, maar geen contact met binnenlucht
Toestand van het materiaal	Matig beschadigd, matig verweerd

Beschrijving	Schouwpijpen
Omgeving	Buiten
Primaire drager	Schuin dak
Asbestmateriaal	Rookgaskanaal
Bindmiddel van asbestmateriaal	Cement
Gebondenheid op basis van bindmiddel	Hecht
Hoeveelheid (lengte - omtrek - dikte - aantal)	<ul style="list-style-type: none">• 3,50 m - 90,00 cm - 1,00 cm - 1 stuk• 0,50 m - 90,00 cm - 1,00 cm - 1 stuk
Totaal volume	0,036 m ³
Eenvoudig bereikbaar	Ja
Bevestigingswijze	<ul style="list-style-type: none">• Verlijmd, ingegoten, versmeerd
Identificatiemethode	De asbestdeskundige beoordeelt het materiaal als asbesthoudend, en dit zonder monsternamen.
Destructieve handeling voor identificatie	Nee

- Verwijder dit asbestmateriaal zo snel mogelijk. Volg de toestand goed op.
- Voer bijkomende staalname(s) uit.

- Eenvoudige handelingen: mag via doe-het-zelf of door werknemer(s) met opleidingsattest eenvoudige handelingen
Hechtgebonden asbesttoepassing in open lucht.

Deze kan zonder beschadigen worden weggenomen door het voorzichtig afbreken van het steense schouwwerk rondom.

Contacteer bij voorkeur een dakwerker of aannemer om deze werken uit te voeren.

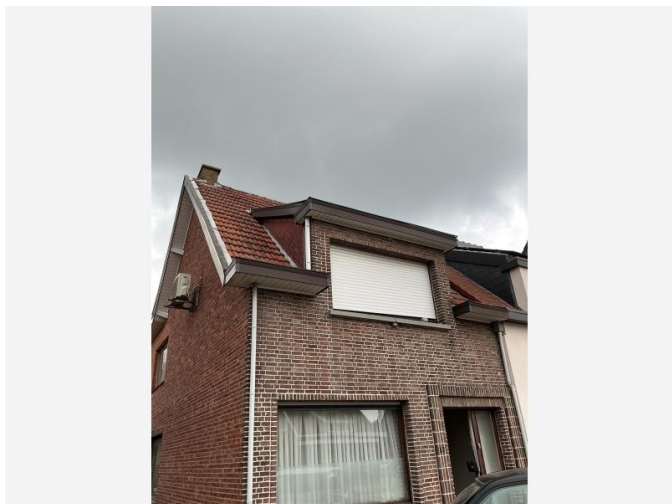
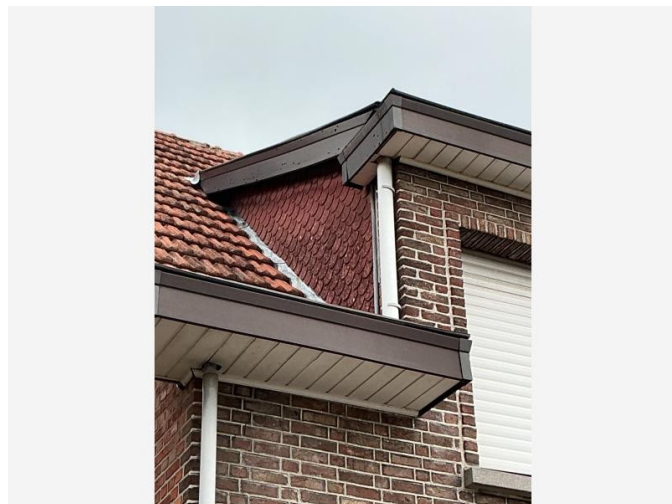
Eindbeoordeling materiaalrisico	Verhoogd materiaalrisico en/of verhoogde kans op vezelvrijgave
---------------------------------	--

Beschrijving	Gevelleien dakkapel vooraan
Omgeving	Buiten
Primaire drager	Wand buitenschil
Asbestmateriaal	Dak- en gevelbekleding - Lei, shingle
Bindmiddel van asbestmateriaal	Cement
Gebondenheid op basis van bindmiddel	Hecht
Hoeveelheid (oppervlakte - aantal)	<ul style="list-style-type: none">• 1,50 m² - 2 stuks
Totale oppervlakte	3,00 m ²
Eenvoudig bereikbaar	Ja
Bevestigingswijze	<ul style="list-style-type: none">• Genageld, geniet
Identificatiemethode	De asbestdeskundige beoordeelt het materiaal als asbesthoudend, en dit zonder monstername.
Destructieve handeling voor identificatie	Nee

- Zorg voor een veilig beheer. Vermijd het beschadigen van het asbestmateriaal. Controleer de toestand jaarlijks op wijzigingen.
- Hemelwater dat afspoelt van asbestcement daken of gevels kan asbestdeeltjes bevatten. Gebruik het enkel voor gesloten circuits (bv. spoelen toiletten). Reinig na het vervangen van het dak of de gevel de dakgoten en regenwaterput of -ton om asbesthoudend sediment of slib te verwijderen
- Voer bijkomende staalname(s) uit.

- Eenvoudige handelingen: mag via doe-het-zelf of door werknemer(s) met opleidingsattest eenvoudige handelingen
Hechtgebonden asbesttoepassing in open lucht

Gezien de hoogte en situatie is het aan te raden deze verwijdering bij gevelrenovatie te laten uitvoeren door een aannemer of dakwerker met de nodige opleidingsattesten en aangepaste hoogtewerking.

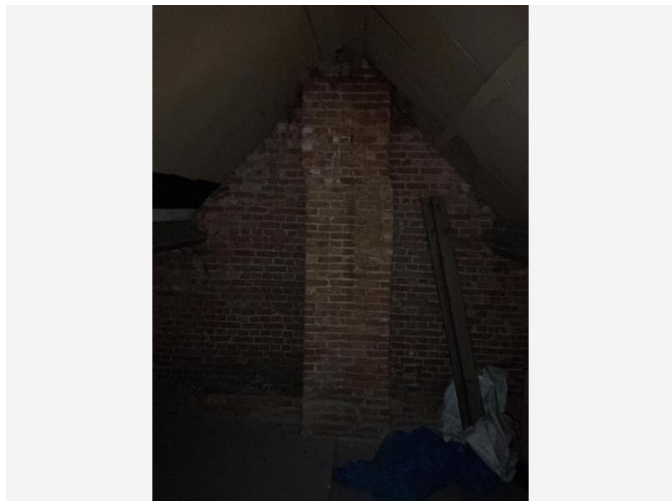
Fiche 10: Inhoud steense schouw niet waarneembaar zonder destructieve handeling

Basis voor advies	De asbestdeskundige beoordeelt het materiaal als asbesthoudend op basis van een beoordeling met het blote oog.
--------------------------	--

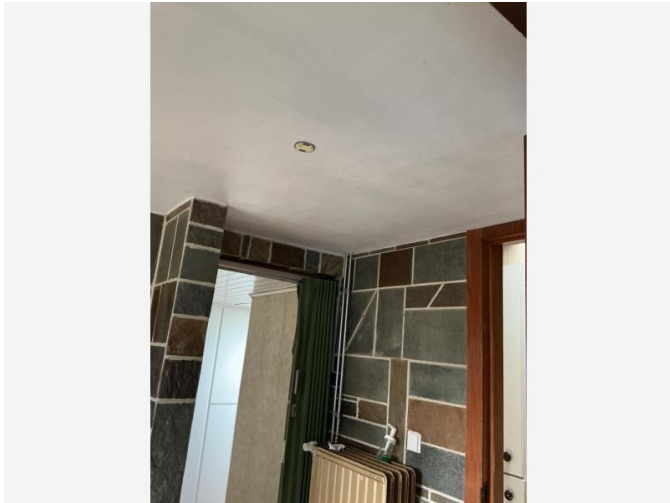
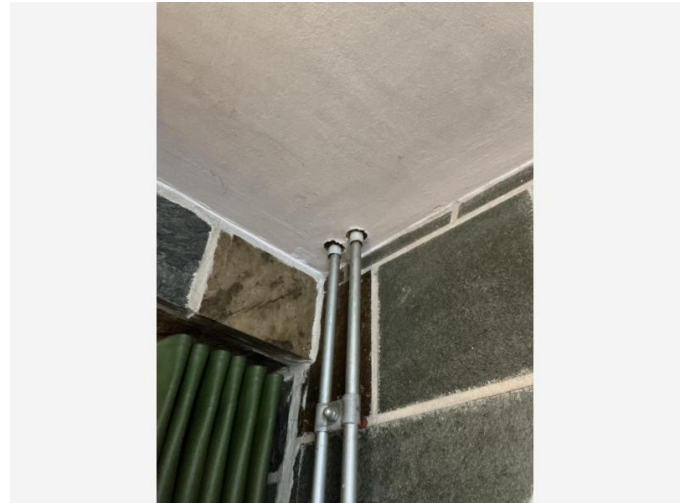
Fiche 14: Pleisterwerk plafonds

Geen asbest

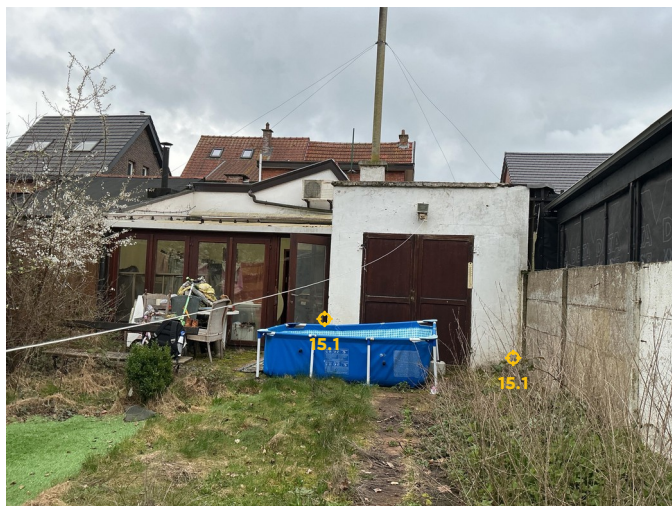
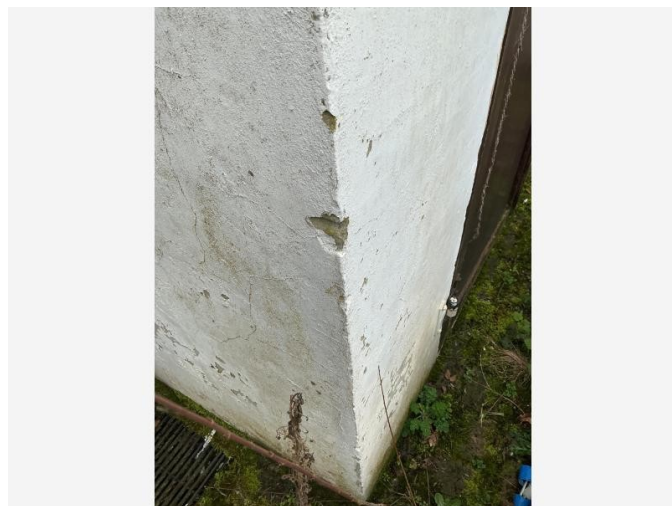
Fiche 15: Cementering achtergevel

Geen asbest

Beschrijving	Cementering achtergevel
Omgeving	Buiten
Primaire drager	Wand buitenschil
Bindmiddel van materiaal	Cement
Gebondenheid op basis van bindmiddel	Hecht
Hoeveelheid (oppervlakte - dikte - aantal)	• 27,00 m ² - 0,50 cm - 1 stuk
Totaal volume	0,135 m ³
Identificatiemethode	Een monstername door de asbestdeskundige met laboanalyse door een asbestlabo.
Destructieve handeling voor identificatie	Nee
