Asbestinventarisatetest

Diesterbaan 51, 2200 Herentals

Attestnummer : 20260312-000101.000

Uitgegeven op : 12.03.2026

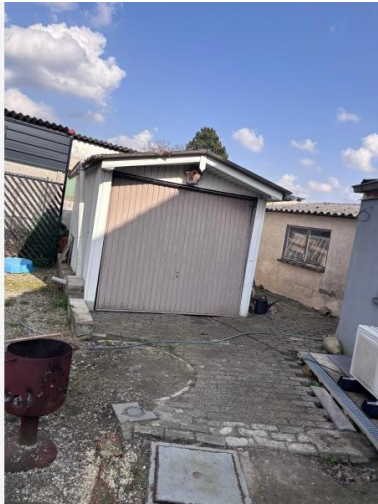
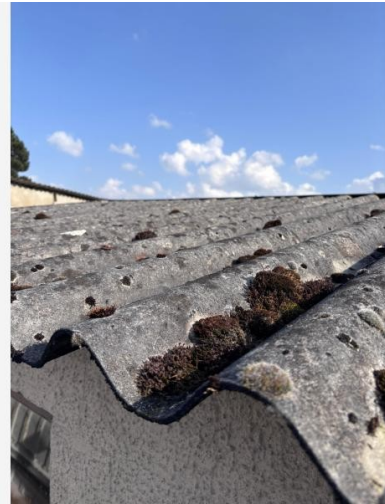
Het asbestmateriaal valt onder de mijlpaal van 2034.

Verwijderen

Eindbeoordeling materiaalrisico	Verhoogd materiaalrisico en/of verhoogde kans op vezelvrijgave
---------------------------------	--

Gebondenheid	Categorie 1: hechtgebonden in oorsprong
Asbestsoort (vezeltype)	Crocidoliet aanwezig
Asbestconcentratie	Laag (< 50%)
Afschermingsgraad van het gehele materiaal	Geheel of deels vrij aan de buitenlucht, maar geen contact met binnenlucht
Toestand van het materiaal	Matig beschadigd, matig verweerd

Beschrijving	Golfplaten
Omgeving	Buiten
Primaire drager	Schuin dak
Asbestmateriaal	Dak- en gevelbekleding - Golfplaat
Bindmiddel van asbestmateriaal	Cement
Gebondenheid op basis van bindmiddel	Hecht
Hoeveelheid (oppervlakte - aantal)	<ul style="list-style-type: none">• 20,00 m² - 1 stuk• 15,00 m² - 1 stuk
Totale oppervlakte	35,00 m ²
Eenvoudig bereikbaar	Ja
Bevestigingswijze	<ul style="list-style-type: none">• Geschroefd
Identificatiemethode	De asbestdeskundige beoordeelt het materiaal als asbesthoudend, en dit zonder monsternamen.
Destructieve handeling voor identificatie	Nee

- Verwijder dit asbestmateriaal zo snel mogelijk. Volg de toestand goed op.
- Hemelwater dat afspoelt van asbestcement daken of gevels kan asbestdeeltjes bevatten. Gebruik het enkel voor gesloten circuits (bv. spoelen toiletten). Reinig na het vervangen van het dak of de gevel de dakgoten en regenwaterput of -ton om asbesthoudend sediment of slib te verwijderen
- Voer bijkomende staalname(s) uit.

- Eenvoudige handelingen: mag via doe-het-zelf of door werknemer(s) met opleidingsattest eenvoudige handelingen
Hechtgebonden asbesttoepassing in open lucht.

Deze golfplaten kunnen manueel worden losgeschroefd en via de correcte wijze worden afgevoerd als hechtgebonden asbestafval.

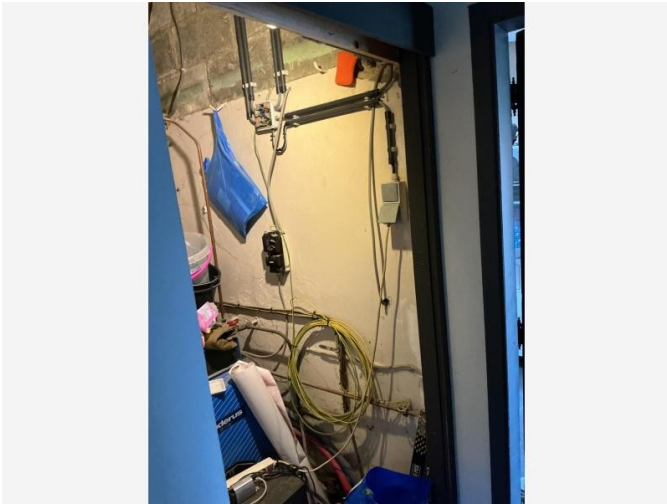
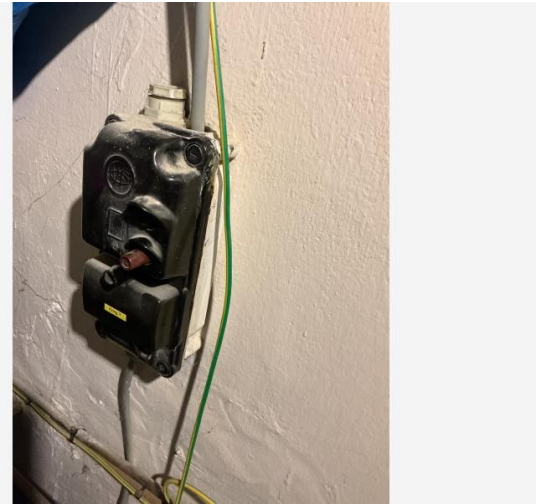
Het asbestmateriaal valt onder de mijlpaal van 2040.

Zorgvuldig beheren

Eindbeoordeling materiaalrisico	Laag materiaalrisico en/of verlaagde kans op vezelvrijgave
---------------------------------	--

Gebondenheid	Categorie 1: hechtgebonden in oorsprong
Asbestsoort (vezeltype)	Crocidoliet aanwezig
Asbestconcentratie	Laag (< 50%)
Afschermingsgraad van het gehele materiaal	Geheel of deels vrij aan de binnenlucht, maar geen contact met binnenluchtstromen
Toestand van het materiaal	Onbeschadigd, niet verweerd

Beschrijving	Bakeliet schakelaar CV-ketel
Omgeving	Binnen
Primaire drager	Communicatie en elektrische infrastructuur en uitrusting
Asbestmateriaal	Bakeliet elektriciteitstoepassing
Bindmiddel van asbestmateriaal	Kunststof of -hars
Gebondenheid op basis van bindmiddel	Hecht
Hoeveelheid (gewicht - aantal)	<ul style="list-style-type: none">• 1,00 kg - 1 stuk
Totaal gewicht	1,00 kg
Eenvoudig bereikbaar	Ja
Bevestigingswijze	<ul style="list-style-type: none">• Geschroefd
Identificatiemethode	<p>De asbestdeskundige beoordeelt het materiaal als asbestverdacht en dus asbesthoudend, en dit zonder monstername.</p> <p>Motivatie: De monstername brengt andere schade aan dan schade die inherent is aan de monstername.</p>
Destructieve handeling voor identificatie	Nee

- Zorg voor een veilig beheer. Vermijd het beschadigen van het asbestmateriaal. Controleer de toestand jaarlijks op wijzigingen.
- Voer bijkomende staalname(s) uit.

- Eenvoudige handelingen: mag via doe-het-zelf of door werknemer(s) met opleidingsattest eenvoudige handelingen
Hechtgebonden asbesttoepassing met een van nature lage kans op vezelemissie. Deze kan gemakkelijk van de muur worden losgeschroefd zonder de asbesttoepassing te beschadigen.

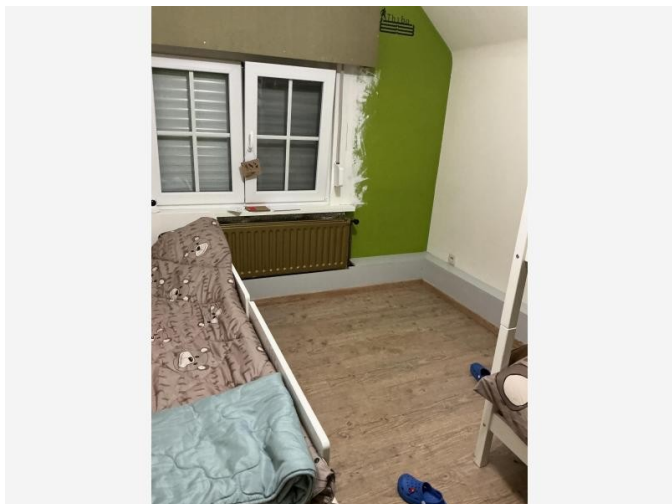
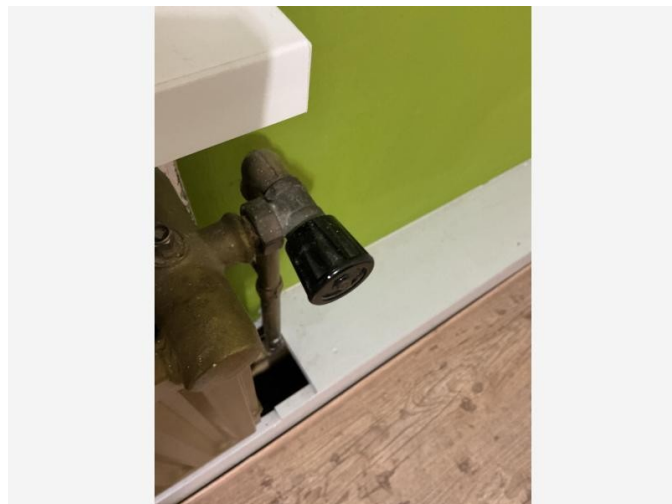
Het asbestmateriaal valt onder de mijlpaal van 2040.

Zorgvuldig beheren

Eindbeoordeling materiaalrisico	Laag materiaalrisico en/of verlaagde kans op vezelvrijgave
---------------------------------	--

Gebondenheid	Categorie 1: hechtgebonden in oorsprong
Asbestsoort (vezeltype)	Crocidoliet aanwezig
Asbestconcentratie	Laag (< 50%)
Afschermingsgraad van het gehele materiaal	Geheel of deels vrij aan de binnenlucht, maar geen contact met binnenluchtstromen
Toestand van het materiaal	Onbeschadigd, niet verweerd

Beschrijving	Bakeliet radiatoroppen
Omgeving	Binnen
Primaire drager	Ruimteverwarming
Asbestmateriaal	Bakeliet elektriciteitstoepassing
Bindmiddel van asbestmateriaal	Kunststof of -hars
Gebondenheid op basis van bindmiddel	Hecht
Hoeveelheid (gewicht - aantal)	<ul style="list-style-type: none">• 0,50 kg - 2 stuks
Totaal gewicht	1,00 kg
Eenvoudig bereikbaar	Ja
Bevestigingswijze	<ul style="list-style-type: none">• Geschroefd
Identificatiemethode	<p>De asbestdeskundige beoordeelt het materiaal als asbestverdacht en dus asbesthoudend, en dit zonder monstername.</p> <p>Motivatie: De monstername brengt andere schade aan dan schade die inherent is aan de monstername.</p>
Destructieve handeling voor identificatie	Nee

- Zorg voor een veilig beheer. Vermijd het beschadigen van het asbestmateriaal. Controleer de toestand jaarlijks op wijzigingen.
- Voer bijkomende staalname(s) uit.

- Eenvoudige handelingen: mag via doe-het-zelf of door werknemer(s) met opleidingsattest eenvoudige handelingen
Hechtgebonden asbesttoepassing met een van nature lage kans op vezelemissie. Deze kan gemakkelijk van de muur worden losgeschroefd zonder de asbesttoepassing te beschadigen.

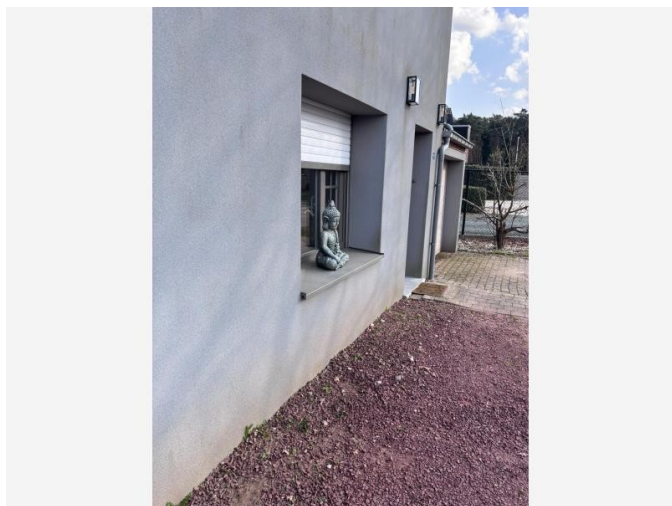
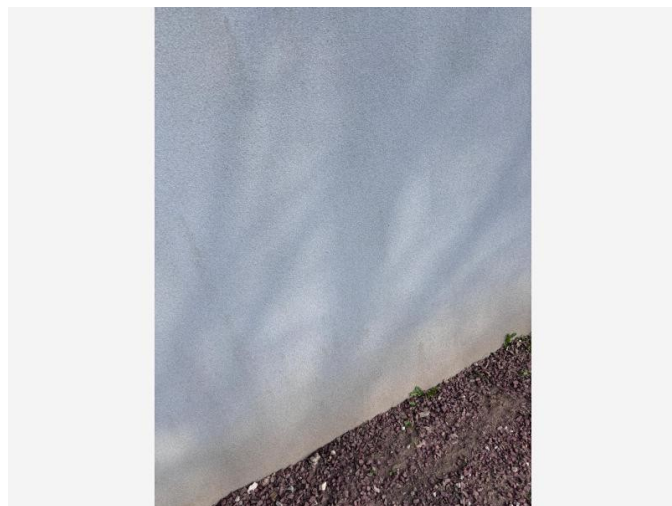
Deze crepi werd pas in 2020 aangebracht. Achter de crepi werd isolatie geplaatst.

Voorheen waren de muren kaal.

Basis voor advies	Beoordeling op basis van een bewijsdocument.
-------------------	--

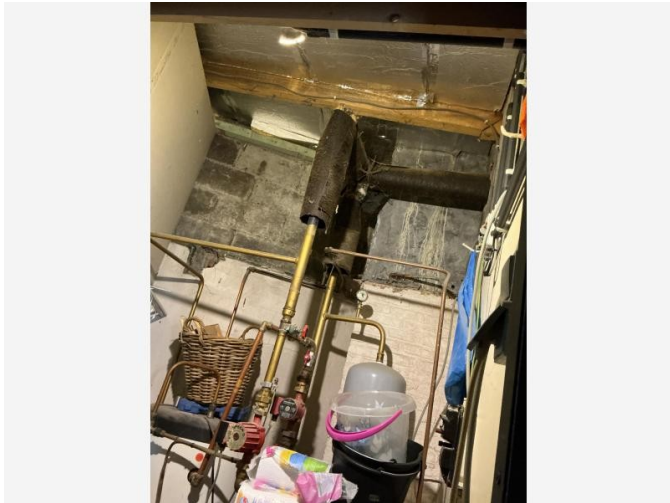
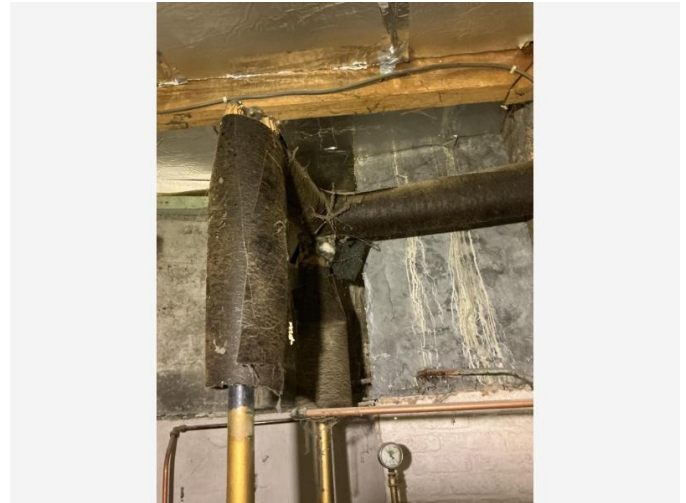
Geen asbest

#	Type	Referentie	Resultaat
7.1	Puntmonster	MM02	Geen asbest

Beschrijving	CV-leiding (bitumen)
Omgeving	Binnen
Primaire drager	Sanitaire infrastructuur en uitrusting (toe- en afvoer)
Bindmiddel van materiaal	Bitumen (roofing, teer, asfalt)
Gebondenheid op basis van bindmiddel	Hecht
Hoeveelheid (lengte - omtrek - dikte - aantal)	<ul style="list-style-type: none">• 2,00 m - 100,00 cm - 0,50 cm - 1 stuk
Totaal volume	0,01 m ³
Identificatiemethode	Een monstername door de asbestdeskundige met laboanalyse door een asbestlabo.
Destructieve handeling voor identificatie	Nee

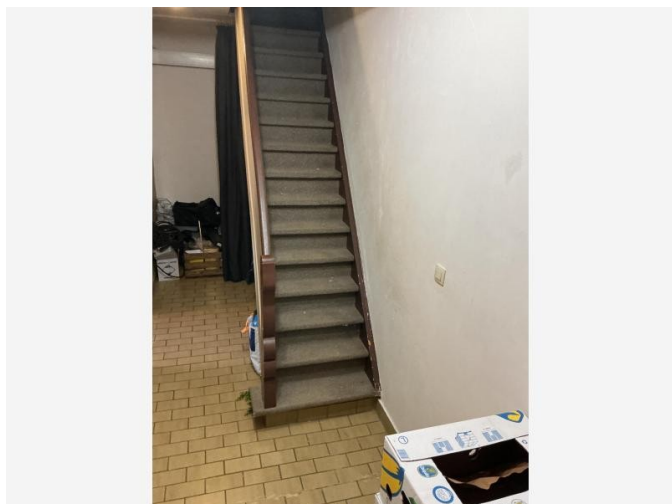
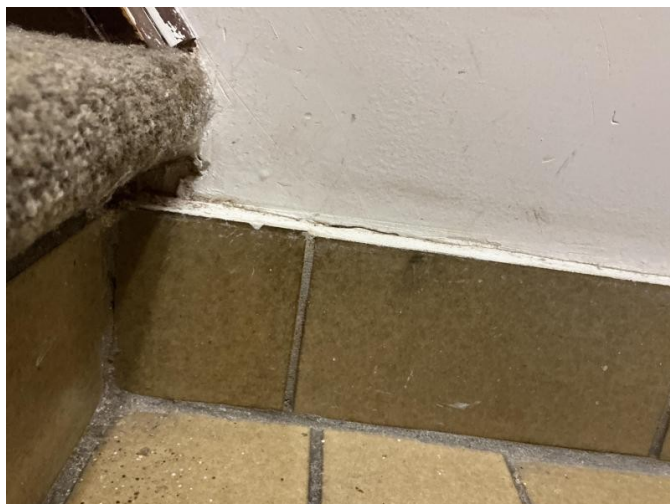
Fiche 8: Pleisterwerk muren

Geen asbest

#	Type	Referentie	Resultaat
8.1	Mengmonster	MM01	Geen asbest

Beschrijving	Pleisterwerk muren
Omgeving	Binnen
Primaire drager	Binnenwand
Bindmiddel van materiaal	Gips - kalk
Gebondenheid op basis van bindmiddel	Niet-hechtgebonden
Hoeveelheid (oppervlakte - dikte - aantal)	• 260,00 m ² - 1,00 cm - 1 stuk
Totaal volume	2,60 m ³
Identificatiemethode	Een monstername door de asbestdeskundige met laboanalyse door een asbestlabo.
Destructieve handeling voor identificatie	Nee

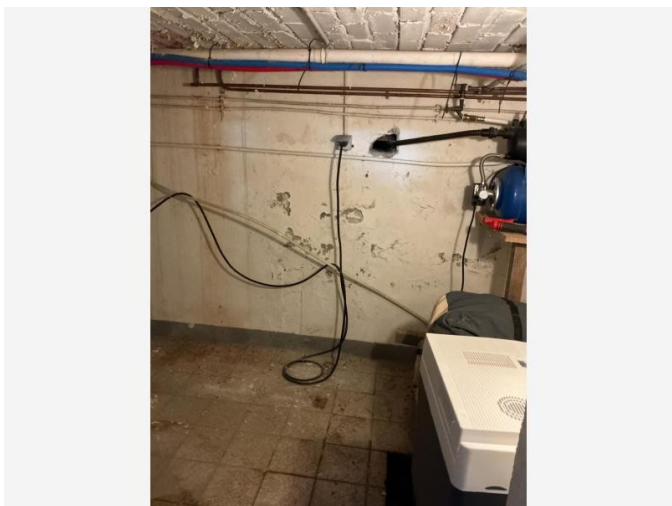
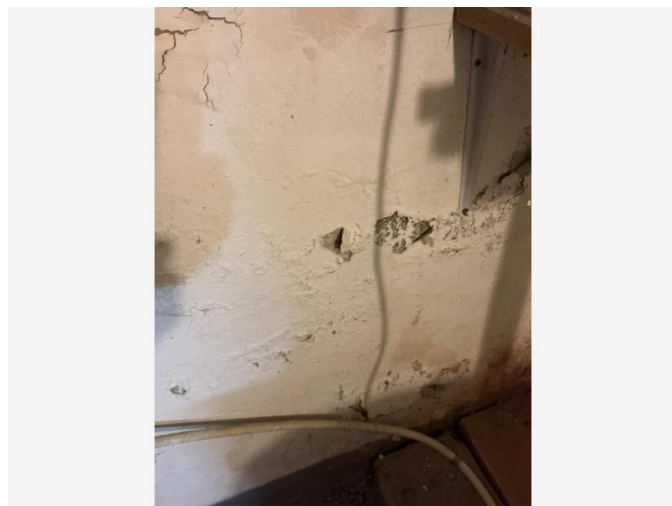
Geen asbest

#	Type	Referentie	Resultaat
9.1	Mengmonster	MM03	Geen asbest

Beschrijving	Cementering keldermuren en muur cv ruimte
Omgeving	Binnen
Primaire drager	Binnenwand
Bindmiddel van materiaal	Cement
Gebondenheid op basis van bindmiddel	Hecht
Hoeveelheid (oppervlakte - dikte - aantal)	• 25,00 m ² - 0,50 cm - 1 stuk
Totaal volume	0,125 m ³
Identificatiemethode	Een monstername door de asbestdeskundige met laboanalyse door een asbestlabo.
Destructieve handeling voor identificatie	Nee

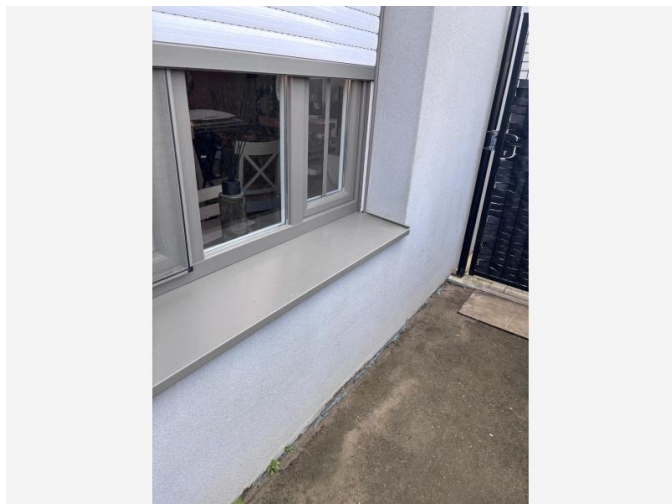
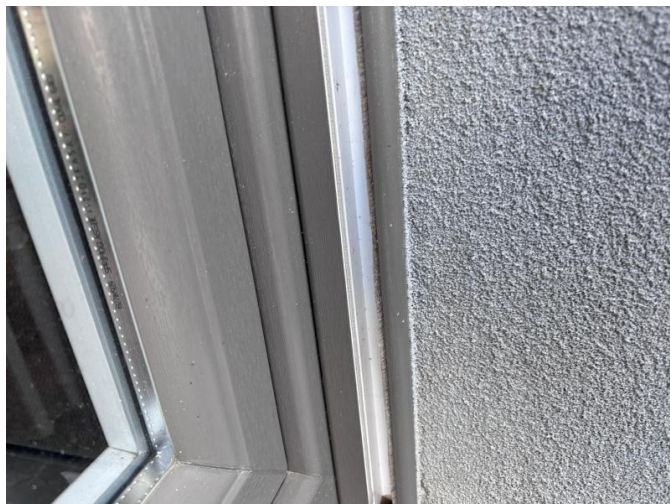
Beschrijving	Notitie	Terug te vinden op plannen
Fiche 10: Kitten aan schrijnwerk niet asbestverdacht	De kisten die gebruikt werden aan het schrijnwerk zijn niet asbestverdacht.	Plan 1.7: Contouren bis Plan 2.1: Bijgebouw
Fiche 11: Waarneembare rookgaskanalen niet asbestverdacht	-	-
Fiche 12: Onderdak niet asbestverdacht	-	Plan 1.6: Contouren
Fiche 13: Plat dak EPDM (daktimmer 2015)	EPDM is nooit asbestverdacht. Tijdens het plaatsbezoek kon niet worden vastgesteld of er nog asbestverdachte roofing onder deze EPDM aanwezig is. Bij renovatie is het steeds aan te raden een bijkomend destructief onderzoek te laten uitvoeren.	Plan 1.7: Contouren bis

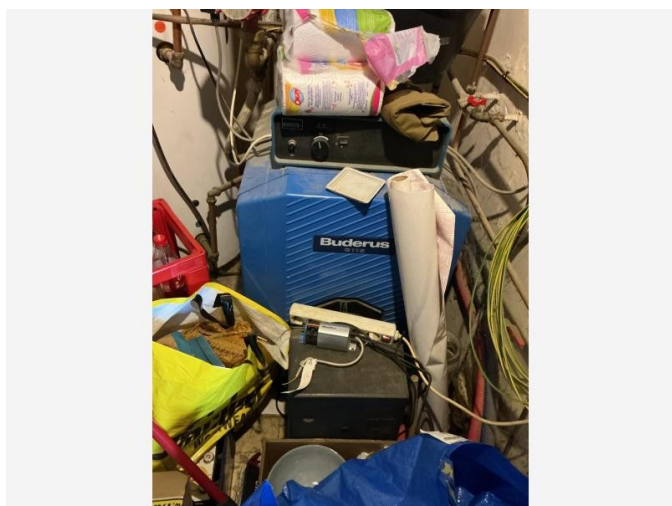
Beschrijving	Notitie	Terug te vinden op plannen
Fiche 14: Oude CV-ketel (1995)	Extern geen asbesthoudende materialen aangetroffen. Het is echter niet uit te sluiten dat intern geen asbesthoudende onderdeeljes gebruikt werden (pakkingen, koord, beschermplaatjes). Bij vernieuwing van warmtekotel, is het aangeraden deze in zijn geheel af te voeren. Bij voorkeur wordt deze dubbel verpakt met plastic voor transport.	Plan 1.2: Gelijkvloers

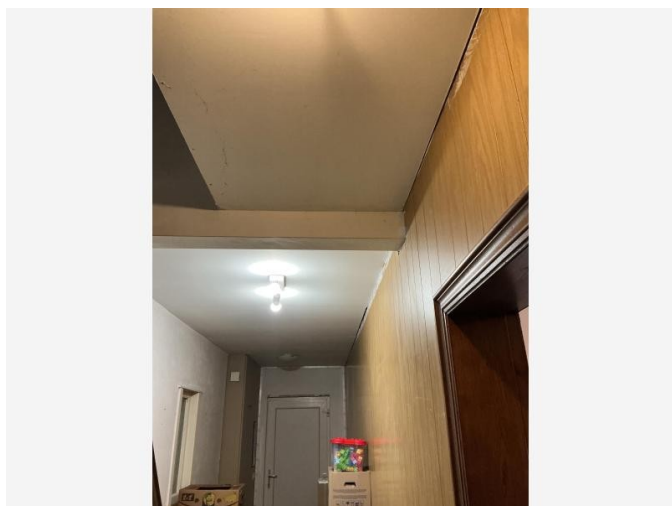
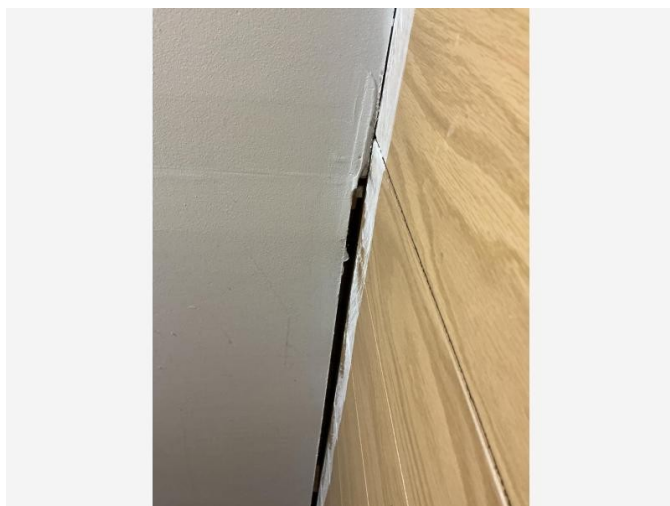
Beschrijving	Notitie	Terug te vinden op plannen
Fiche 15: Geen lift- of liftinfrastructuur aanwezig	-	-
Fiche 16: Plafonds	<p>Alle plafonds werden verlaagd met niet asbestverdachte materialen.</p> <p>Bij renovatie of afbraak is het aan te raden destructief onderzoek uit te voeren.</p> <p>Indien gesmeerd plafondpleister wordt aangetroffen boven de huidige afwerking, dient een mengstaal genomen te worden van de pleister in volgende ruimtes:</p> <ul style="list-style-type: none">- Warme ruimte (ruimte van CV ketel)- Traphal- Natte ruimte (badkamer of keuken)- 1 vrij te kiezen ruimte	<p>Plan 1.2: Gelijkvloers</p> <p>Plan 1.4: 1e verdieping</p>
