# Asbestinventarisatetest

Populierenlaan 11, 2200 Herentals

Attestnummer : 20260226-000359.000

## Niet-asbestveilig

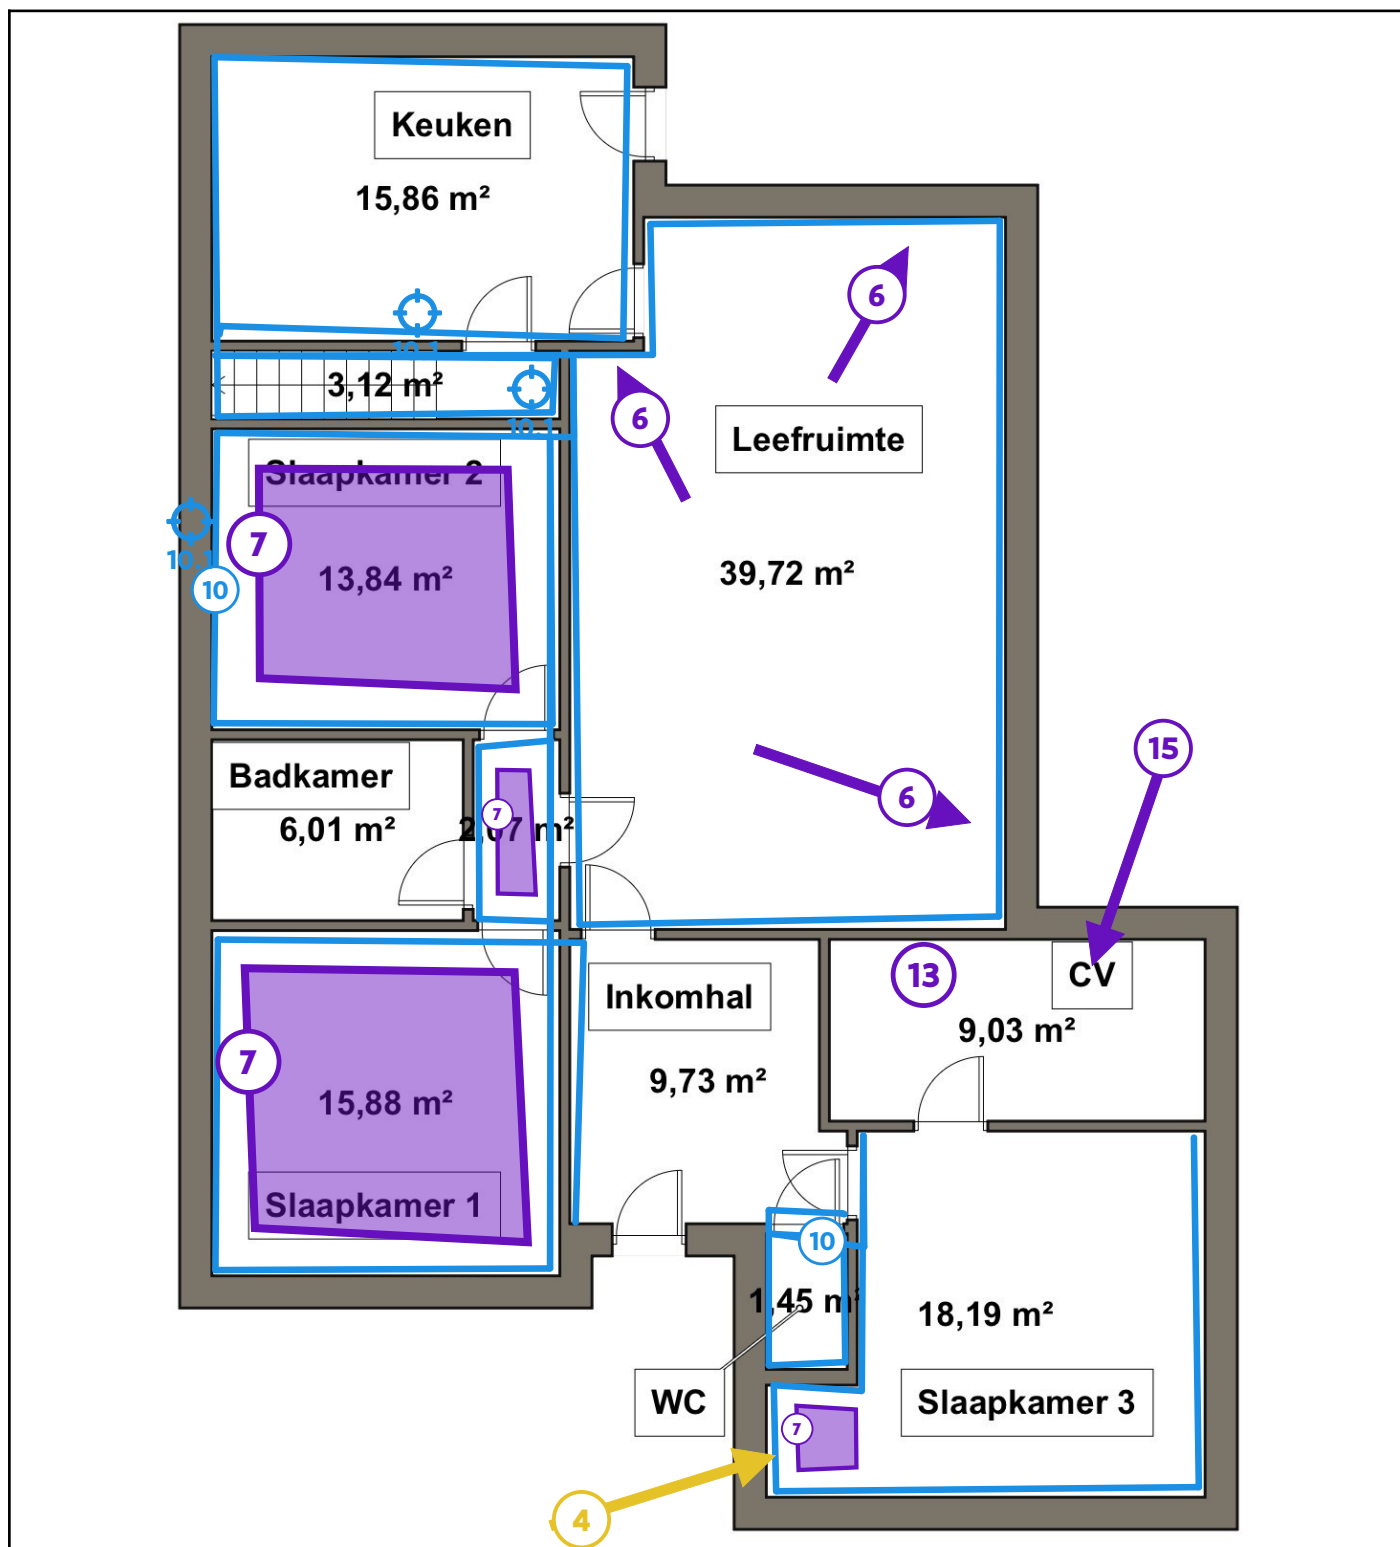
## Plan 1.2: Gelijkvloers

| Beschrijving | Type | Actie |
|---|---|---|
| 4. Bakeliet zekeringbak | Asbestmateriaal | Zorgvuldig beheren |

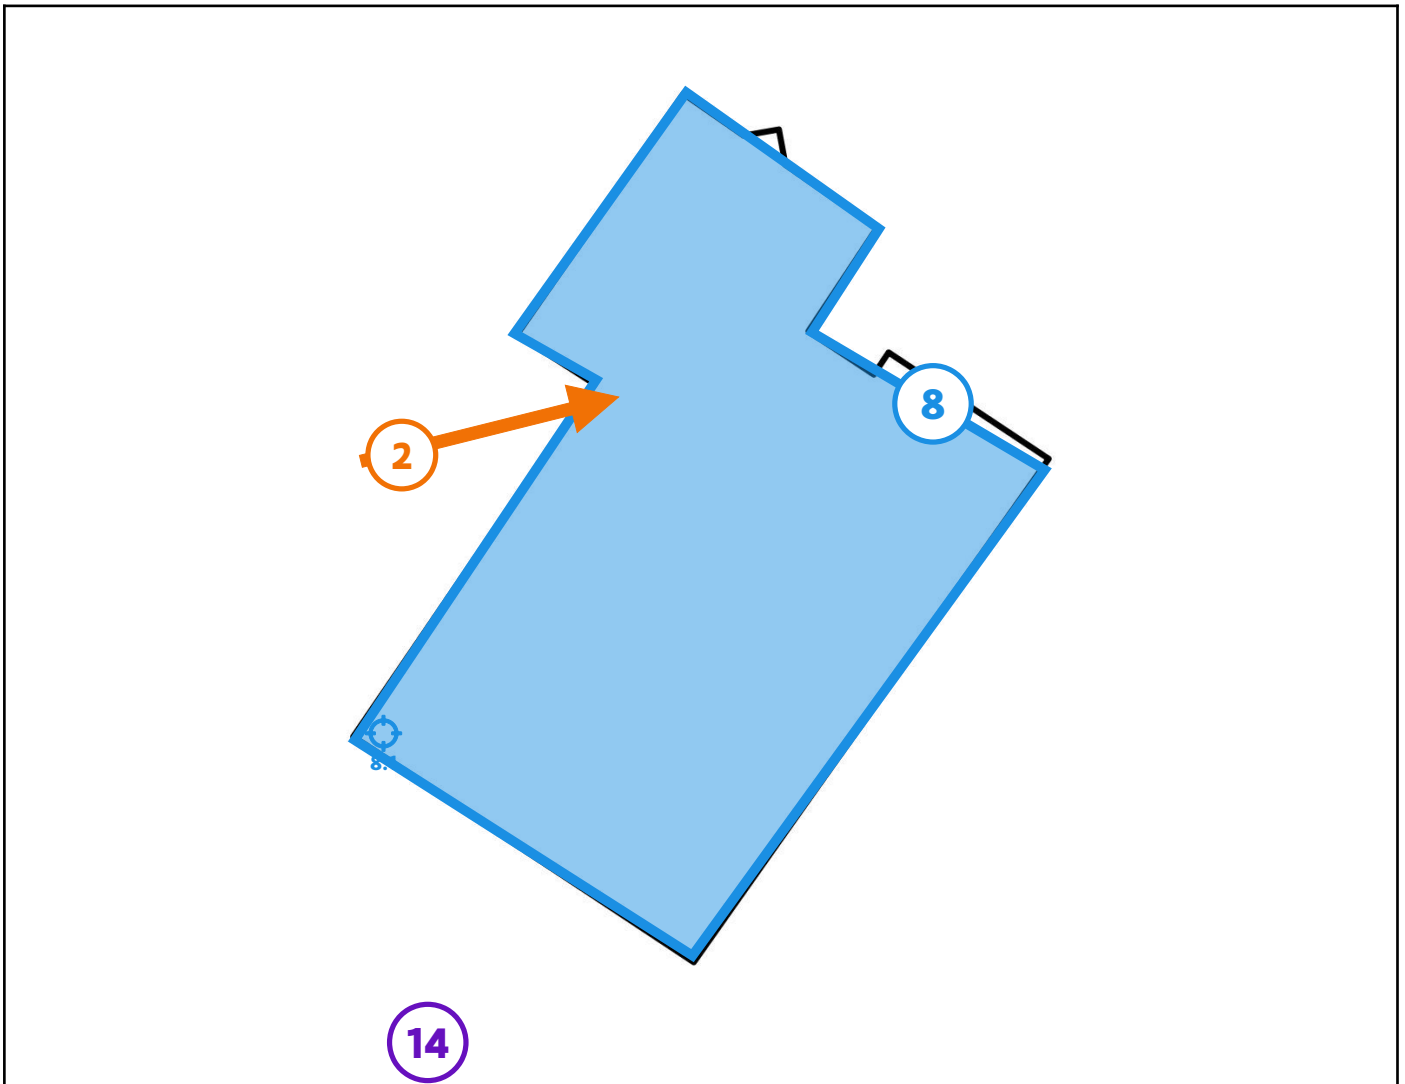
## Plan 1.4: Contouren

| Beschrijving | Type | Actie |
|--|---|---|
| 2. Schouwpijp | Asbestmateriaal | <b>Verwijderen</b> |

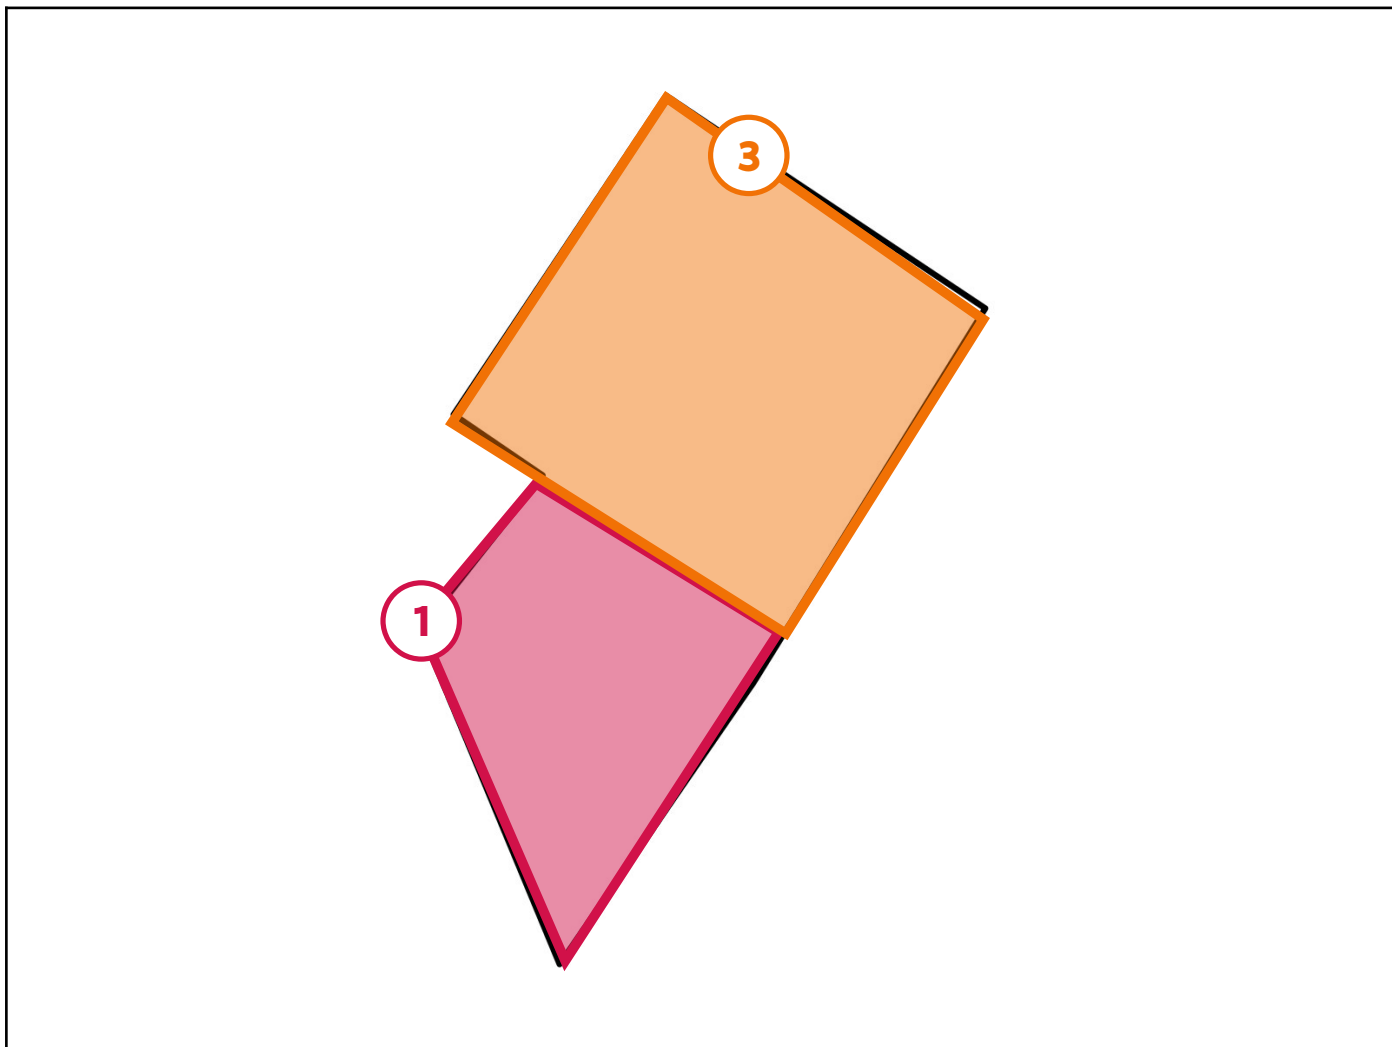
## Plan 2.1: Bijgebouw plan

| Beschrijving | Type | Actie |
|---|---|---|
| 1. Golfplaten achteraan op garage | Asbestmateriaal | Dringend verwijderen |
| 3. Onderdakplaten aan garage | Asbestmateriaal | Maatregelen nemen |

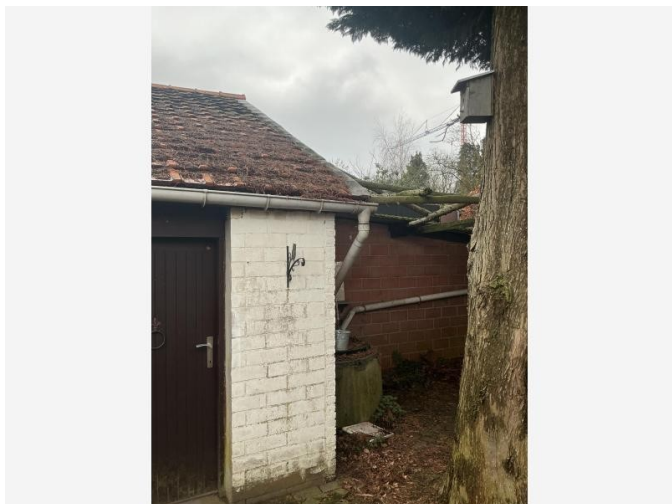
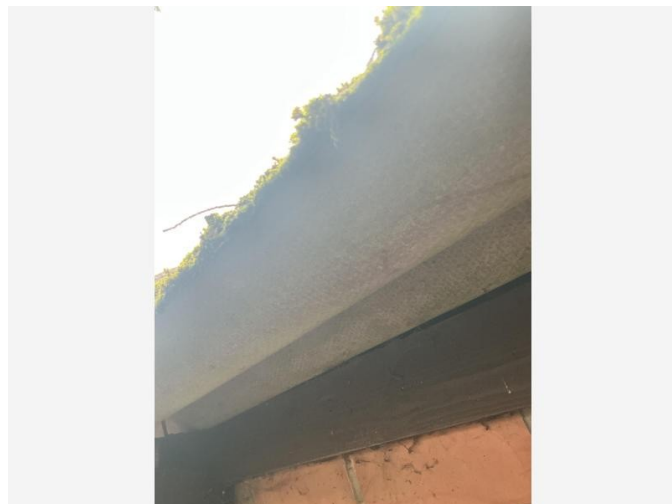
Het asbestmateriaal valt onder de mijlpaal van 2034.

**Dringend verwijderen**

| Eindbeoordeling materiaalrisico | Hoog materiaalrisico en/of hoge kans op vezelvrijgave |

| Asbestsoort (vezeltype) | Crocidoliet aanwezig |
| Toestand van het materiaal | Matig beschadigd, matig verweerd |

| Beschrijving | Golfplaten achteraan op garage |
| Asbestmateriaal | Dak- en gevelbekleding - Golfplaat |

- Verwijder dit asbestmateriaal zo snel mogelijk. Volg de toestand goed op.
- Hemelwater dat afspoelt van asbestcement daken of gevels kan asbestdeeltjes bevatten. Gebruik het enkel voor gesloten circuits (bv. spoelen toiletten). Reinig na het vervangen van het dak of de gevel de dakgoten en regenwaterput of -ton om asbesthoudend sediment of slib te verwijderen
- Voer bijkomende staalname(s) uit.

Deze golfplaten kunnen manueel worden losgeschroefd en via de correcte wijze worden afgevoerd als hechtgebonden asbestafval.

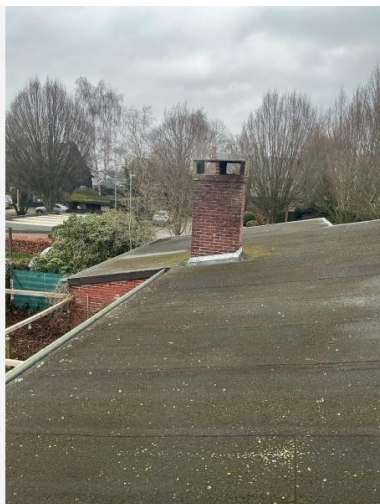
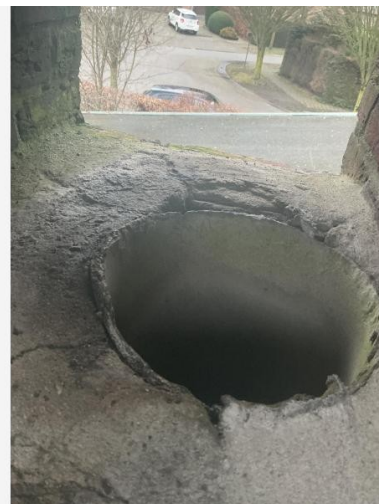
Het asbestmateriaal valt onder de mijlpaal van 2034.

Verwijderen

| Eindbeoordeling materiaalrisico | Laag materiaalrisico en/of verlaagde kans op vezelvrijgave |

| <b>Asbestsoort (vezeltype)</b> | Crocidoliet aanwezig |
| <b>Toestand van het materiaal</b> | Licht beschadigd, licht verweerd. Intact calciumsilicaatmateriaal of categorie III 'gebondenheid' |

| <b>Beschrijving</b> | Schouwpijp |
| <b>Asbestmateriaal</b> | Rookgaskanaal |
| <b>Opmerking</b> | Correcte lengte van deze schouwpijp kan niet worden ingeschat zonder destructief onderzoek. |

- Verwijder dit asbestmateriaal zo snel mogelijk. Volg de toestand goed op.
- Voer bijkomende staalname(s) uit.

Deze kan zonder beschadigen worden weggenomen door het voorzichtig afbreken van het steense schouwwerk rondom.

Contacteer bij voorkeur een dakwerker of aannemer om deze werken uit te voeren.

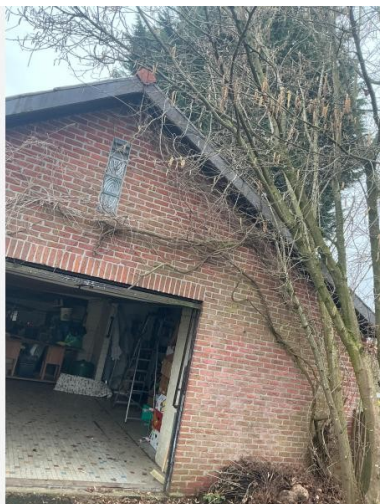
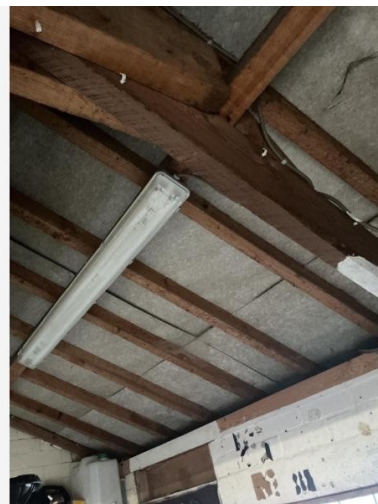
Het asbestmateriaal valt onder de mijlpaal van 2040.

Maatregelen nemen

| Eindbeoordeling materiaalrisico | Verhoogd materiaalrisico en/of verhoogde kans op vezelvrijgave |

| Asbestsoort (vezeltype) | Crocidoliet aanwezig |
| Toestand van het materiaal | Licht beschadigd, licht verweerd. Intact calciumsilicaatmateriaal of categorie III 'gebondenheid' |

| Beschrijving | Onderdakplaten aan garage |
| Asbestmateriaal | Plaat, paneel, tablet - Type Menuiserite |

- Zorg voor een veilig beheer. Vermijd het beschadigen van het asbestmateriaal. Controleer de toestand jaarlijks op wijzigingen.
- Voer bijkomende staalname(s) uit.

Na het verwijderen van de dakpannen en latwerk kunnen deze onderdakplaten in hun geheel worden gedemonteerd en afgevoerd.

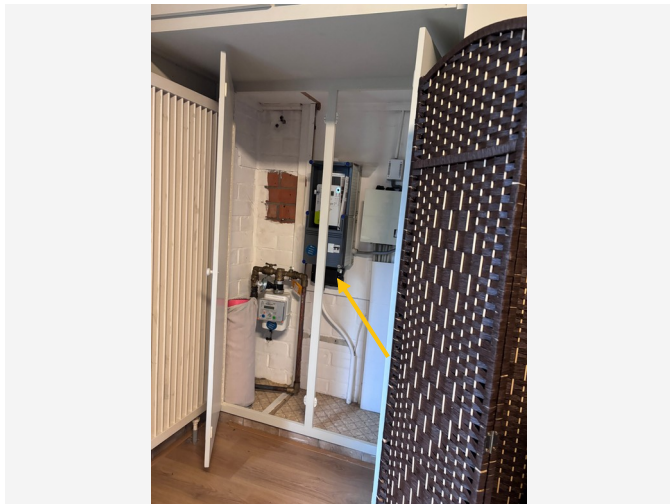
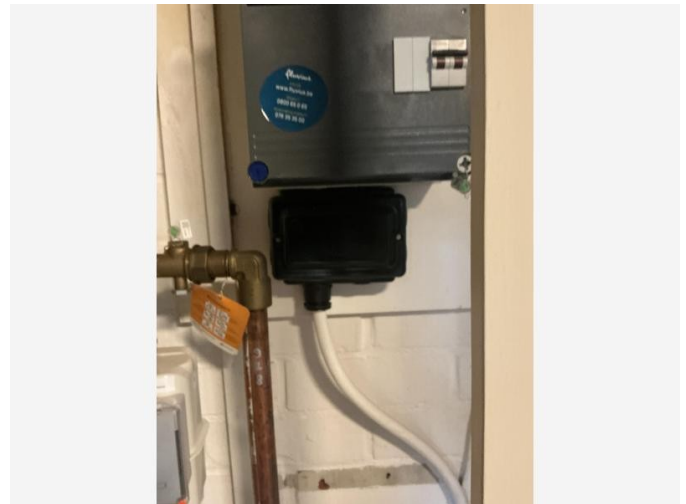
Het asbestmateriaal valt onder de mijlpaal van 2040.

Zorgvuldig beheren

- Zorg voor een veilig beheer. Vermijd het beschadigen van het asbestmateriaal. Controleer de toestand jaarlijks op wijzigingen.
- Voer bijkomende staalname(s) uit.

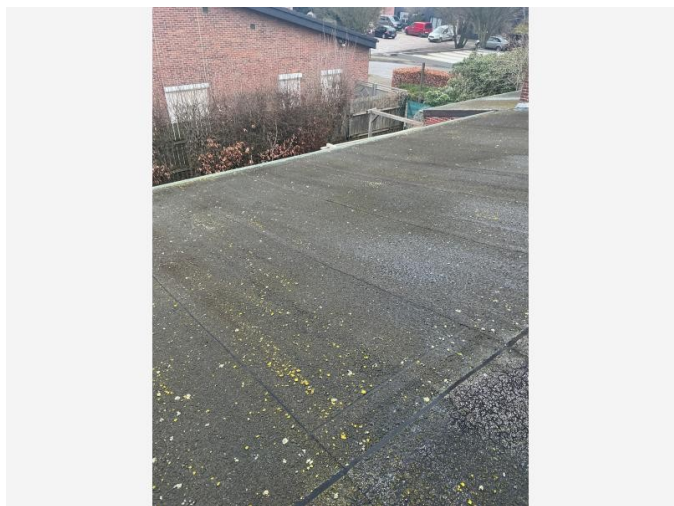
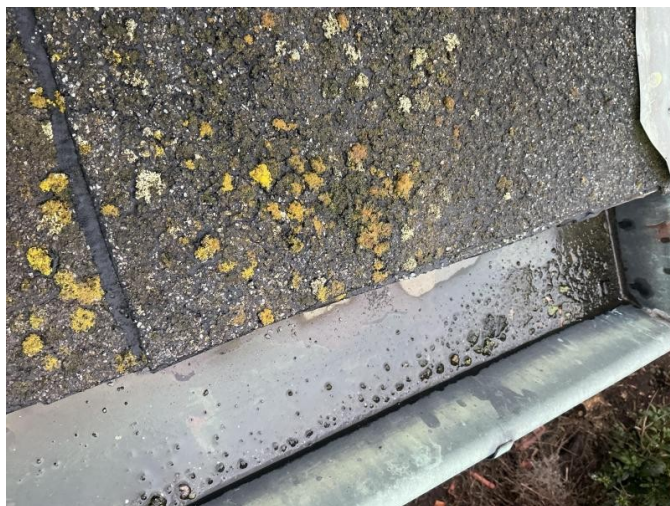
## Fiche 8: Roofing

Geen asbest

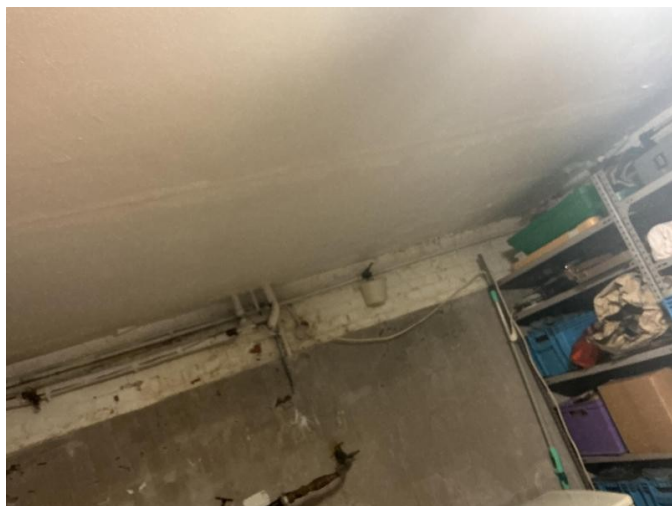
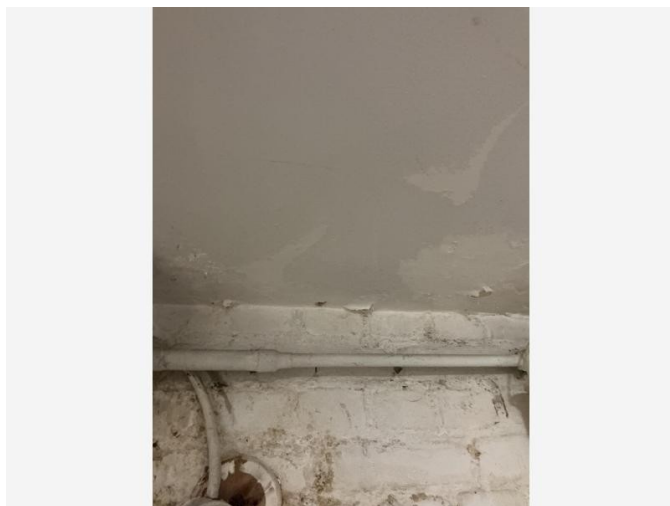
## Fiche 9: Pleisterwerk kelderplafond

Geen asbest
