# Asbestinventarisatetest

De Wip 5, 2560 Nijlen

Attestnummer : 20251030-000484.000

Uitgegeven op : 30.10.2025

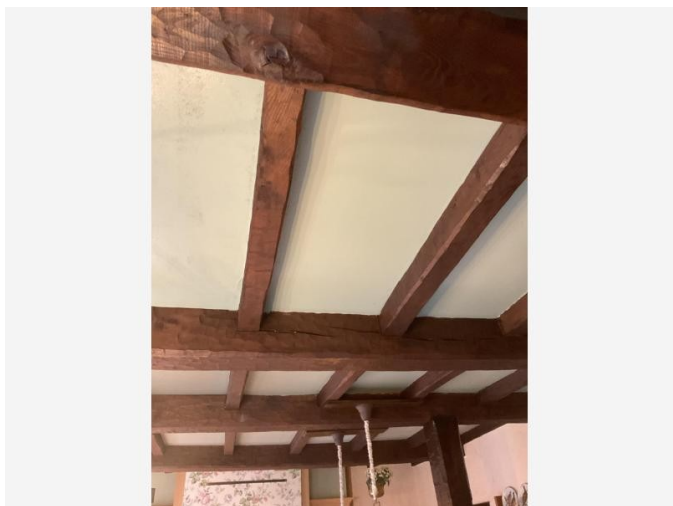
Vrije foto

In deze woning werd geen plafondpleister aangebracht. Alle plafonds werden opgebouwd met enkel houtmaterialen.

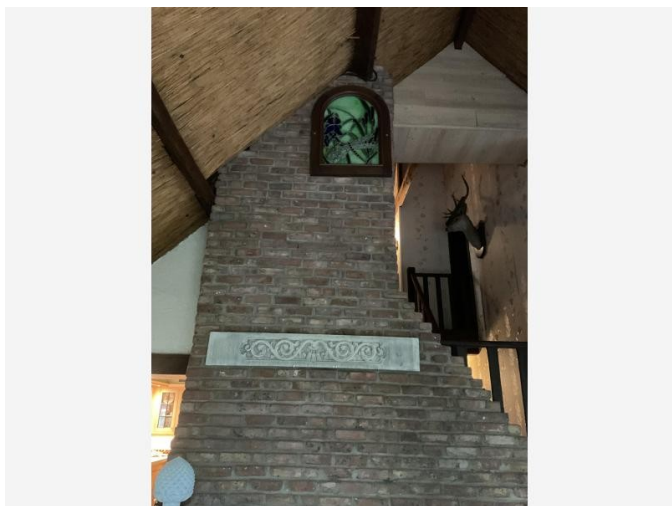
Vrije foto

De inhoud van dit steense schouwwerk kan bij niet-destructief onderzoek niet worden waargenomen. Als bij afbraak van de schouw onverwacht of asbestverdacht materiaal tevoorschijn komt is het aangeraden een asbestdeskundige of -verwijderaar te raadplegen.

- Cementen schouwpijp
- Gips- of cementachtig materiaal achter de (sier)stenen (binnen)

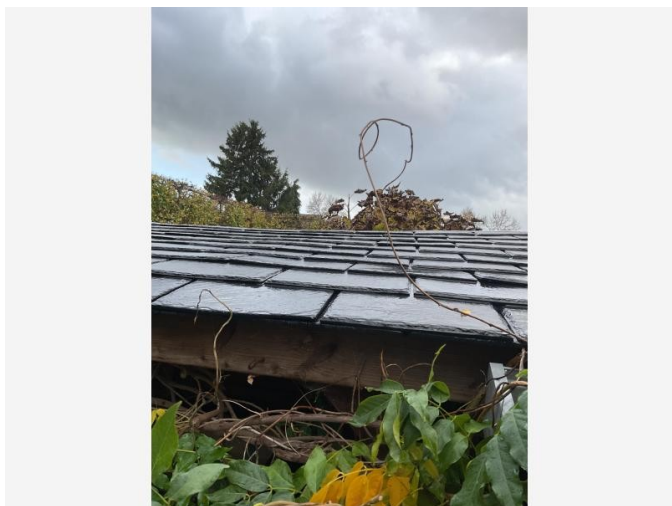
Vrije foto

Pvc leien

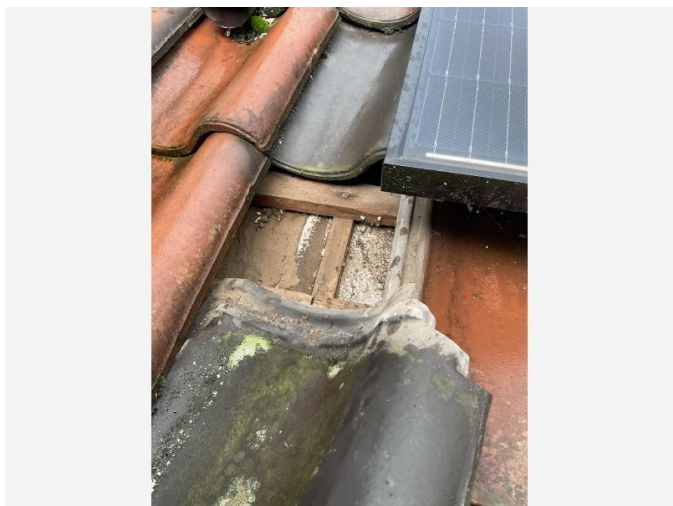
Vrije foto

Waarneembaar onder de dakpannen.

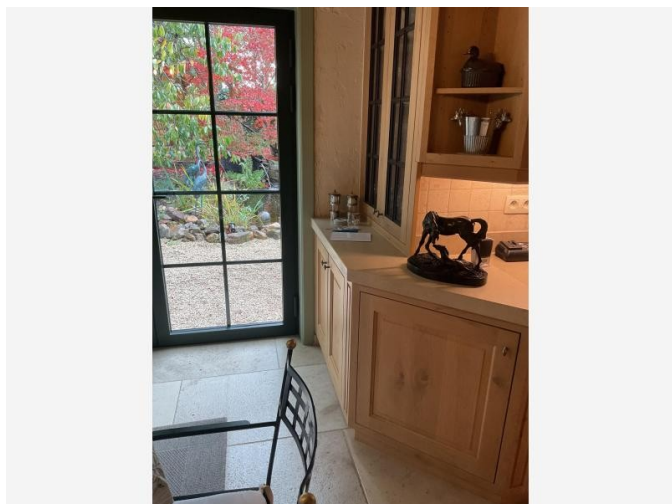
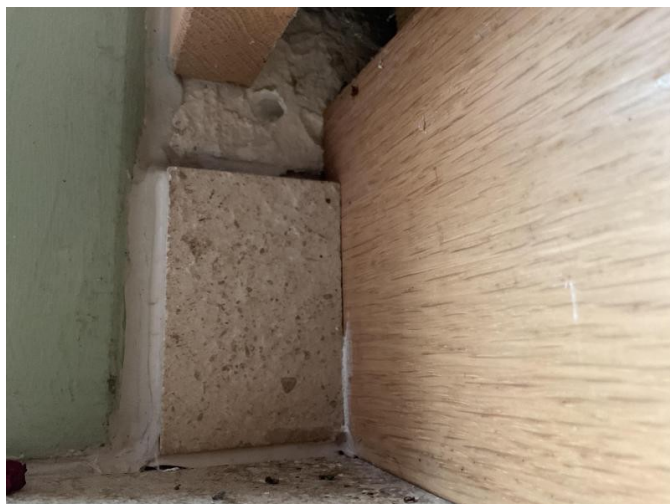
Geen asbest

#	Type	Referentie	Resultaat
6.1	Mengmonster	MM01	Geen asbest

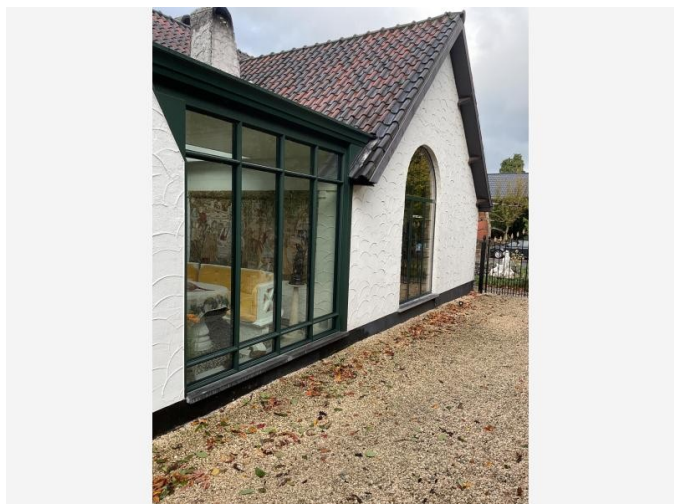
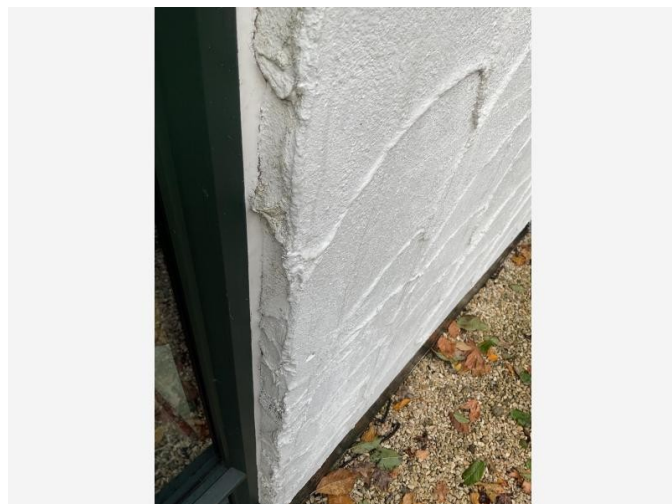
Geen asbest

#	Type	Referentie	Resultaat
7.1	Mengmonster	MM02	Geen asbest
