Asbestinventarisatetest

Misstraat 3A, 2590 Berlaar

Attestnummer : 20260414-000456.000

Uitgegeven op : 14.04.2026

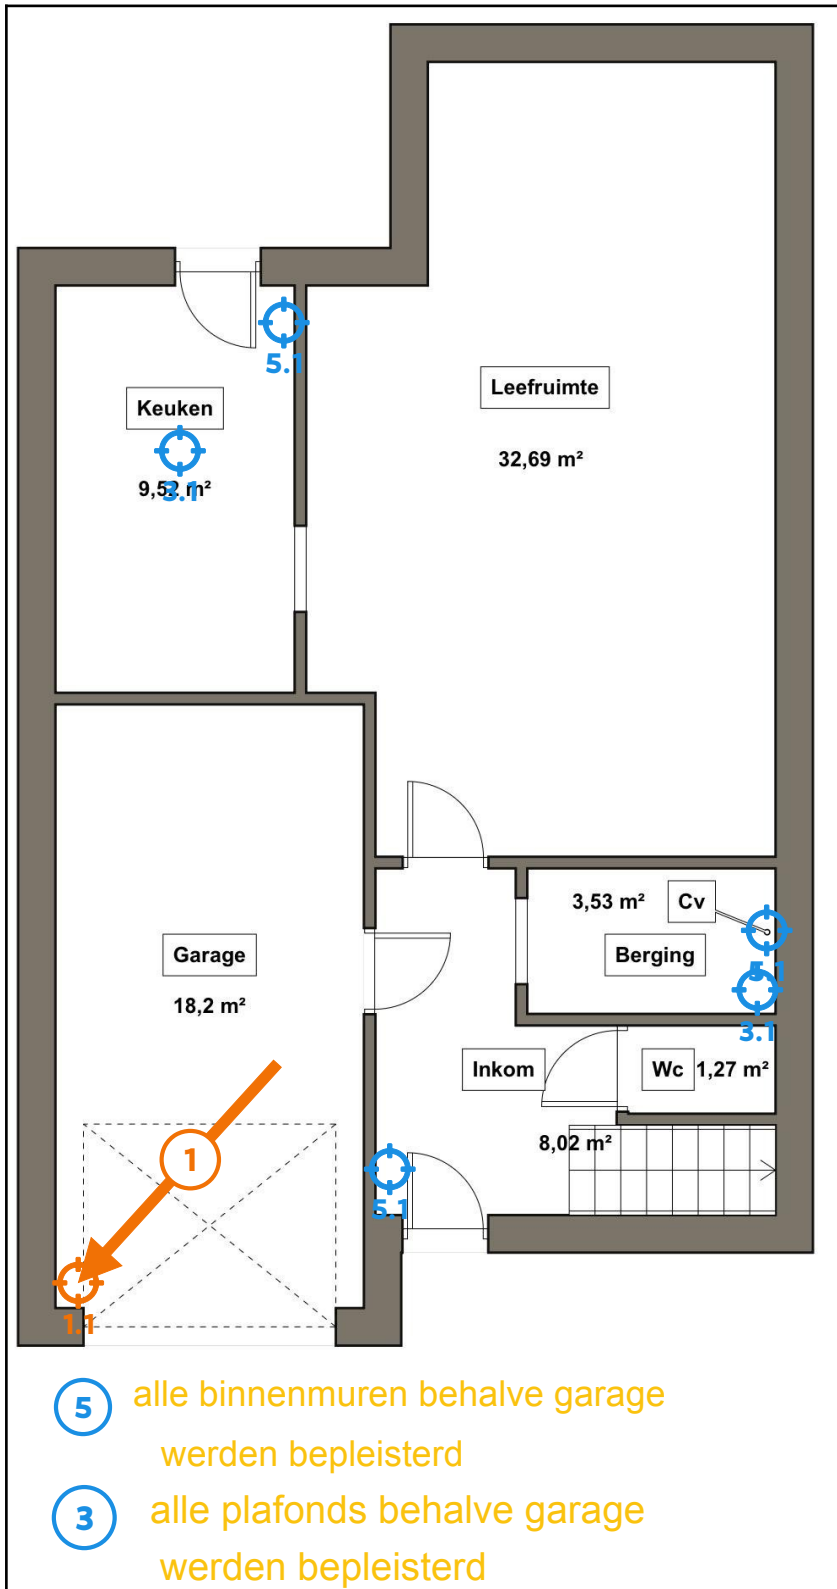
Plan 1.1: Gelijkvloers

1. Wachtbuis aan gasmeter	Asbestmateriaal	Maatregelen nemen
1.1 Code: MM04	Puntmonster	-
3. Pleisterwerk plafonds	Geen asbest	-
3.1 Code: MM02	Mengmonster	-
5. Pleisterwerk muren	Geen asbest	-
5.1 Code: MM01	Mengmonster	-

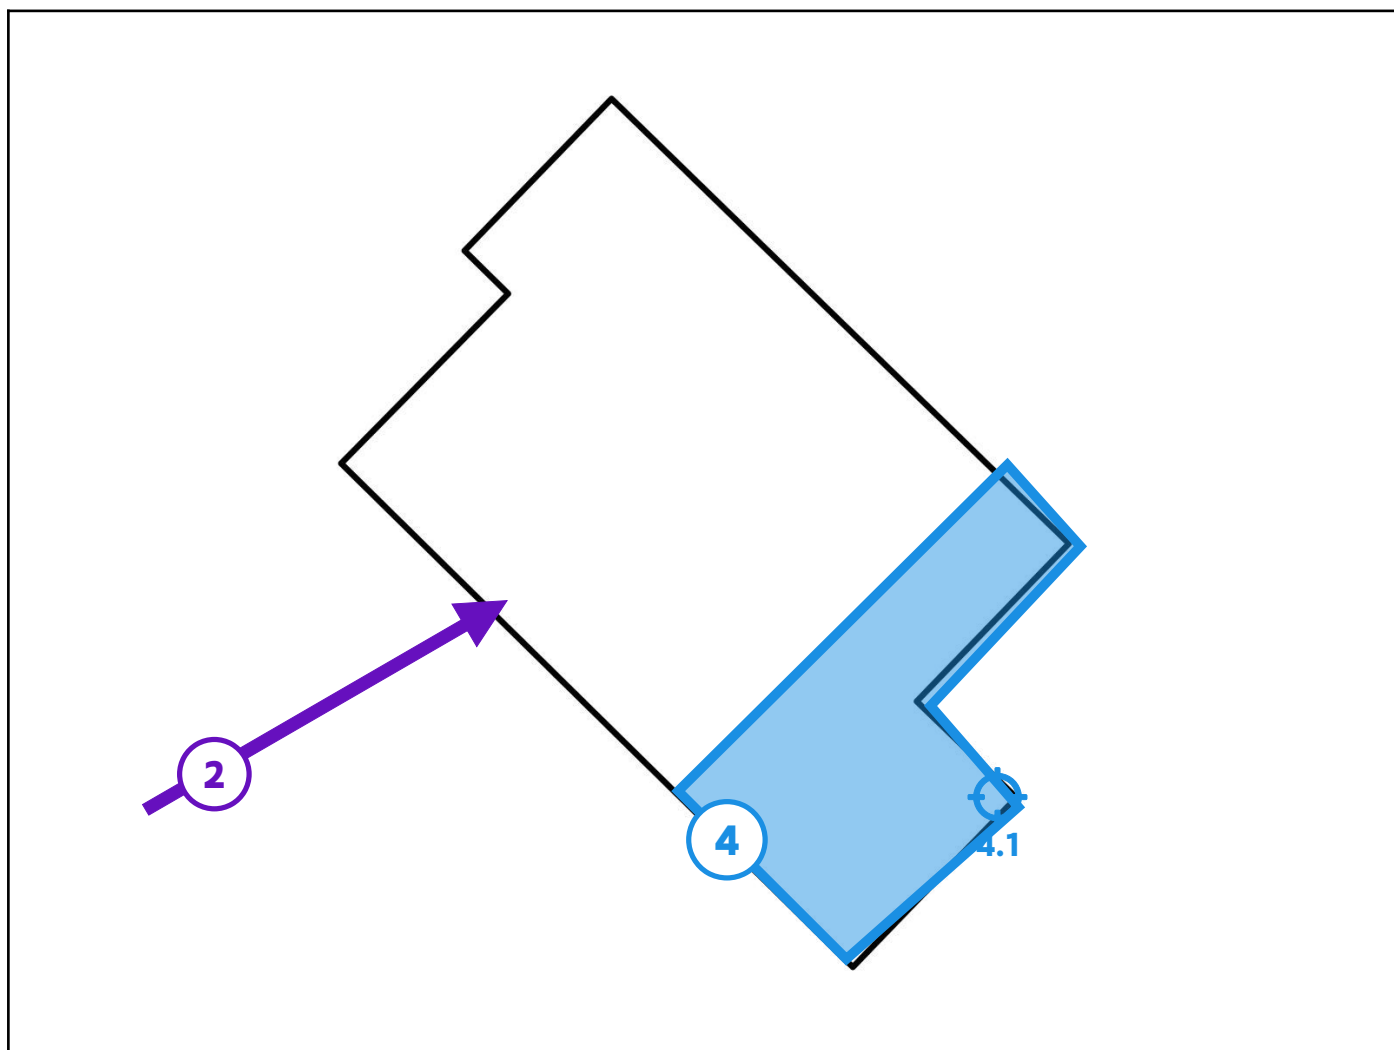
Plan 1.7: Hoofdgebouw dak

Beschrijving	Type	Actie
2. Inhoud steense schouw niet controleerbaar door hoogte	Beperking	-
4. Roofing	Geen asbest	-
4.1 Code: MM03	Puntmonster	-

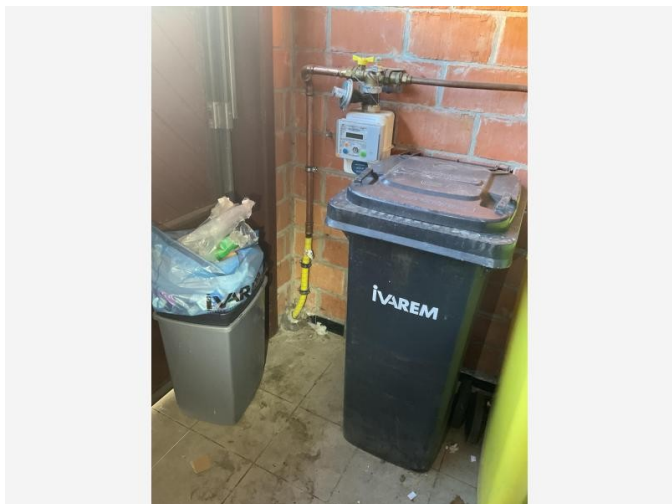
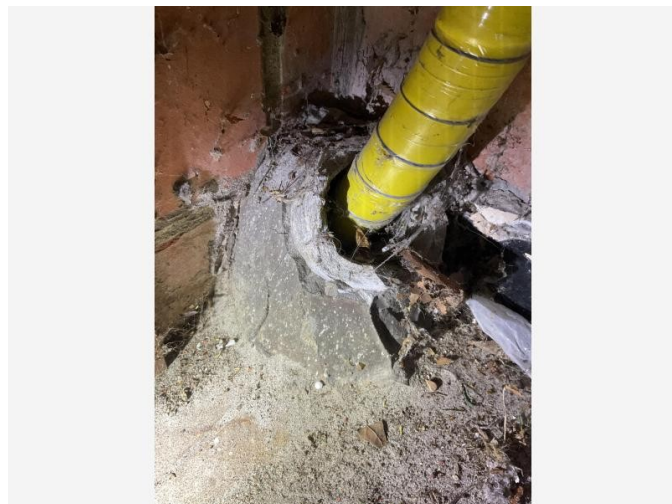
Het asbestmateriaal valt onder de mijlpaal van 2040.

Eindbeoordeling materiaalrisico	Verhoogd materiaalrisico en/of verhoogde kans op vezelvrijgave
---------------------------------	--

Gebondenheid	Categorie 1: hechtgebonden in oorsprong
Asbestsoort (vezeltype)	Alleen chrysotiel aanwezig
Asbestconcentratie	Laag (< 50%)
Afschermingsgraad van het gehele materiaal	Geheel of deels vrij aan de binnenlucht, maar geen contact met binnenluchtstromen
Toestand van het materiaal	Matig beschadigd, matig verweerd

#	Type	Referentie	Resultaat
1.1	Puntmonster	MM04	Chrysotiel

Beschrijving	Wachtbuis aan gasmeter
Omgeving	Binnen
Primaire drager	Fundering-draagstructuur (horizontaal, verticaal)
Asbestmateriaal	Buis, koker, leiding, pijp, doorvoer
Bindmiddel van asbestmateriaal	Cement
Gebondenheid op basis van bindmiddel	Hecht
Hoeveelheid (lengte - omtrek - dikte - aantal)	<ul style="list-style-type: none">• 0,10 m - 20,00 cm - 1,00 cm - 1 stuk
Totaal volume	< 0,001 m ³
Eenvoudig bereikbaar	Nee <ul style="list-style-type: none">• Het asbestmateriaal is bedekt (uitgezonderd laag verf, coating, behang, kunststof, textiel) en het wegnemen van het bedekkende materiaal kan niet zonder het bedekkende materiaal te beschadigen.
Bevestigingswijze	<ul style="list-style-type: none">• Verlijmd, ingegoten, versmeerd
Identificatiemethode	Een monstername door de asbestdeskundige met laboanalyse door een asbestlabo.
Destructieve handeling voor identificatie	Nee

- Zorg voor een veilig beheer. Vermijd het beschadigen van het asbestmateriaal. Controleer de toestand jaarlijks op wijzigingen.

- Eenvoudige handelingen: mag via doe-het-zelf of door werknemer(s) met opleidingsattest eenvoudige handelingen
Hechtgebonden asbesttoepassing in goede staat.

Deze kan niet in zijn geheel worden weggenomen zonder de fundering (deels) uit te breken. Verwijder deze asbesttoepassing bij voorkeur pas bij de volledige uitbraak en fundering.

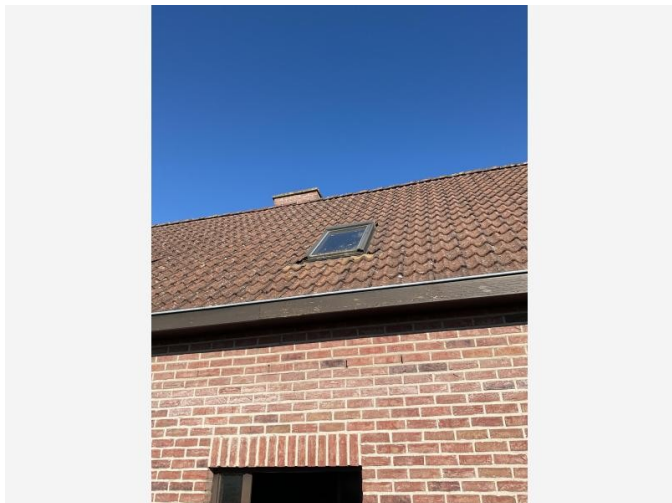
Fiche 2: Inhoud steense schouw niet controleerbaar door hoogte

Tijdelijke beperking

Reden: Het te onderzoeken materiaal situeert zich hoger dan 3,50 m te rekenen vanaf een veilige ondergrond

Uitleg van de asbestdeskundige: De inhoud van dit steense schouwwerk kan bij niet-destructief onderzoek niet worden waargenomen. Als bij afbraak van de schouw onverwacht of asbestverdacht materiaal tevoorschijn komt is het aangeraden een asbestdeskundige of -verwijderaar te raadplegen.

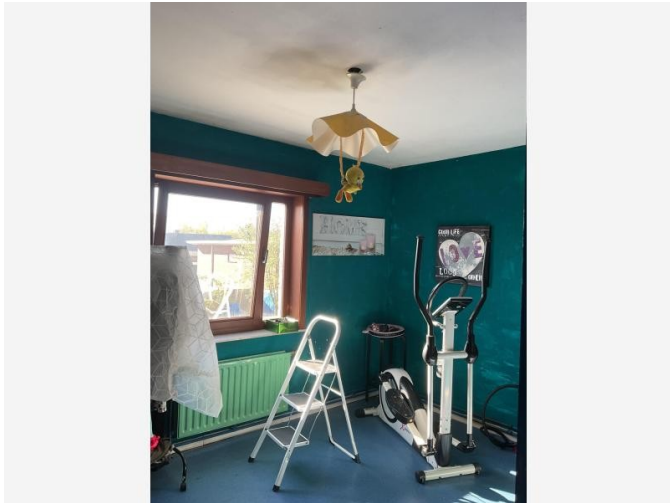
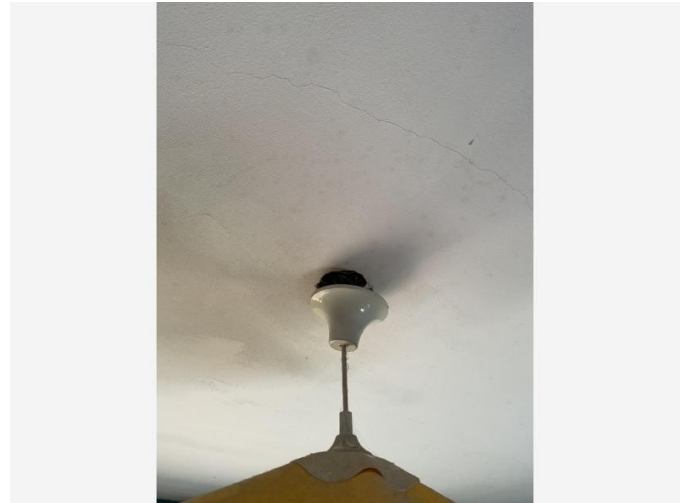
Fiche 3: Pleisterwerk plafonds

Geen asbest

#	Type	Referentie	Resultaat
3.1	Mengmonster	MM02	Geen asbest

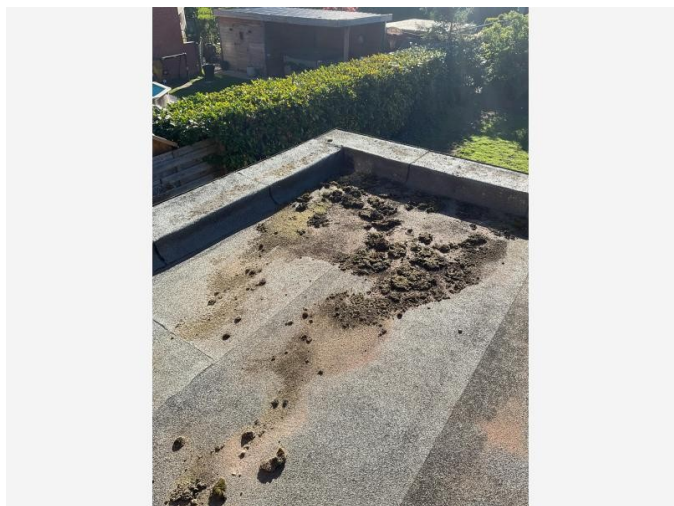
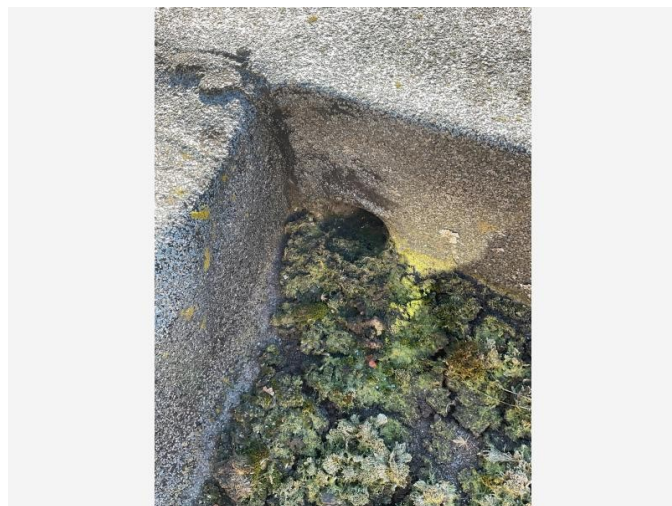
Fiche 4: Roofing

Geen asbest

#	Type	Referentie	Resultaat
4.1	Puntmonster	MM03	Geen asbest
