Asbestinventarisatetest

Watertorenstraat 22, 2560 Nijlen

Attestnummer : 20260211-000407.000

Niet-asbestveilig

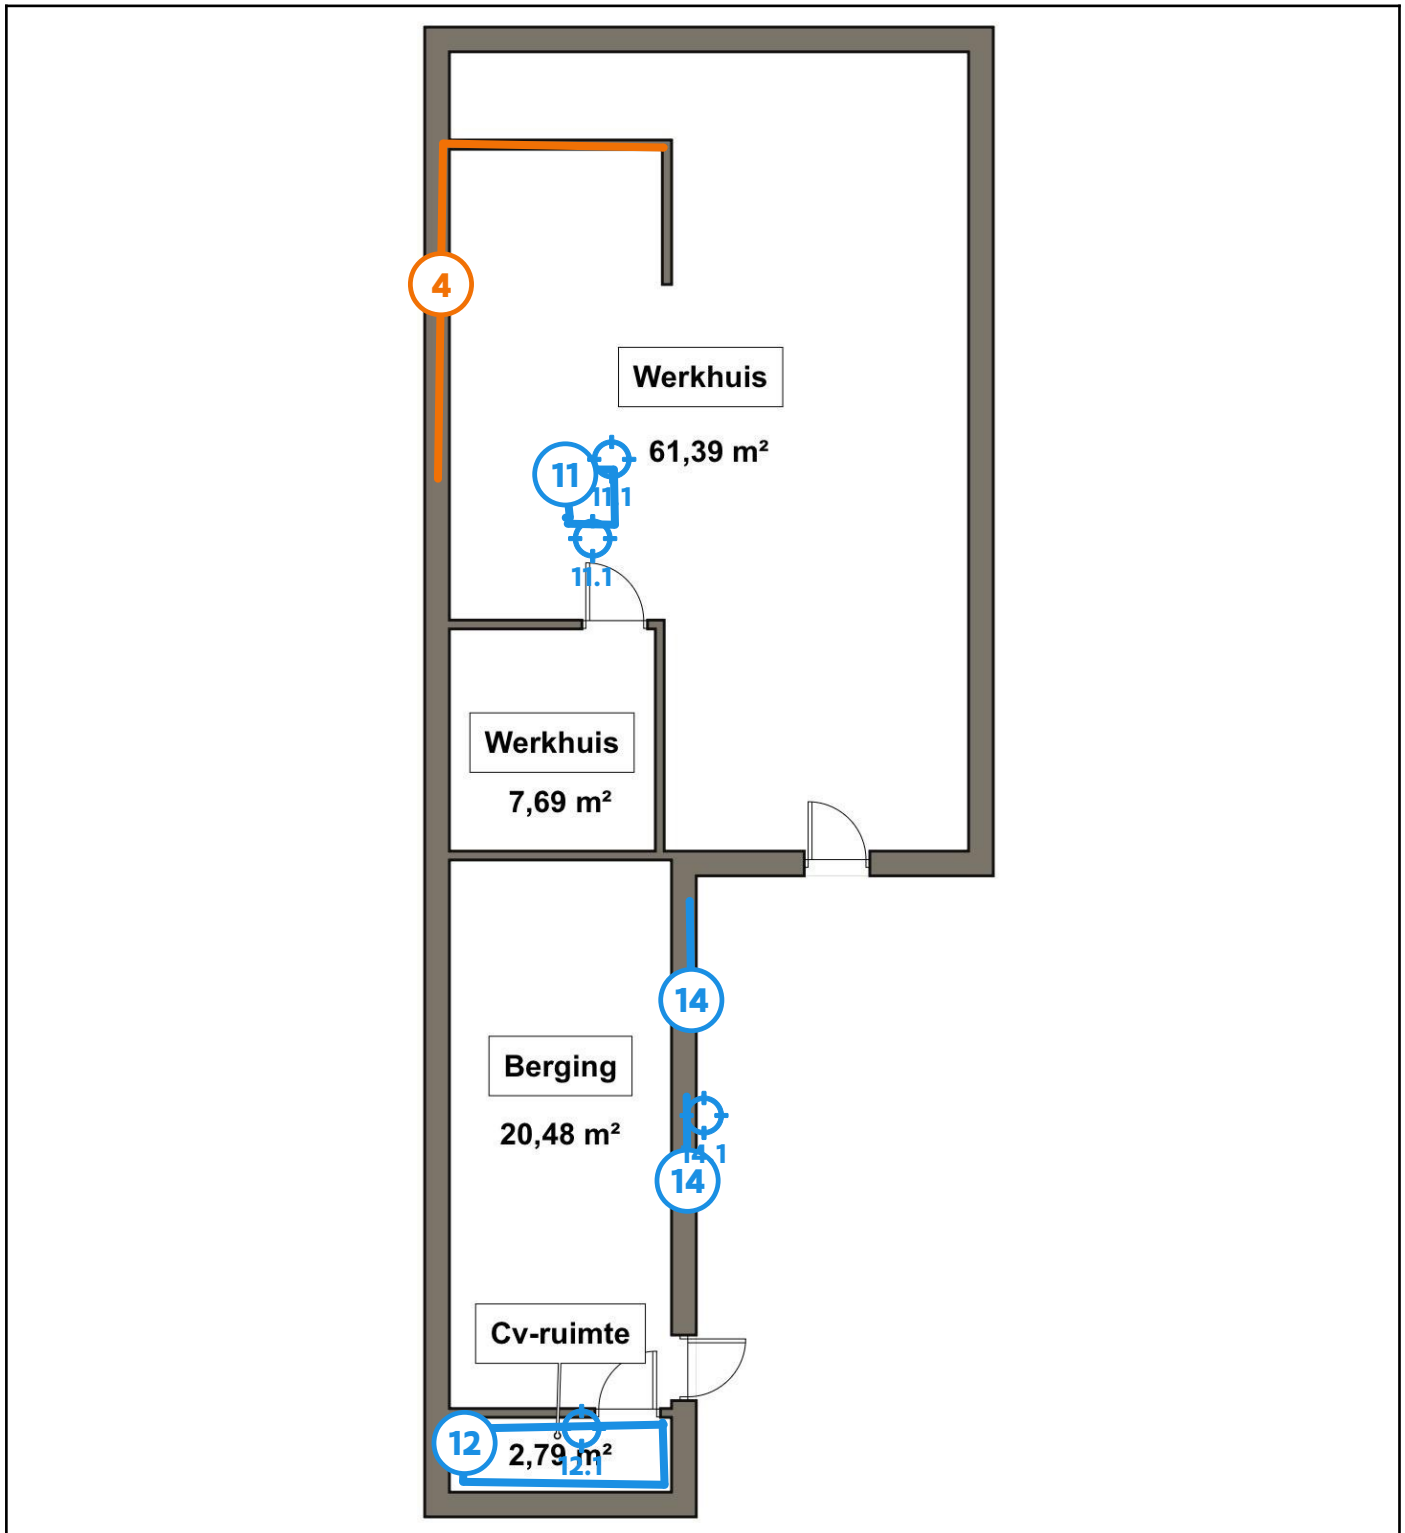
Plan 1.7: Achterbouw

Beschrijving	Type	Actie
4. Menuiserie beplating tegen binnenmuren	Asbestmateriaal	Verwijderen

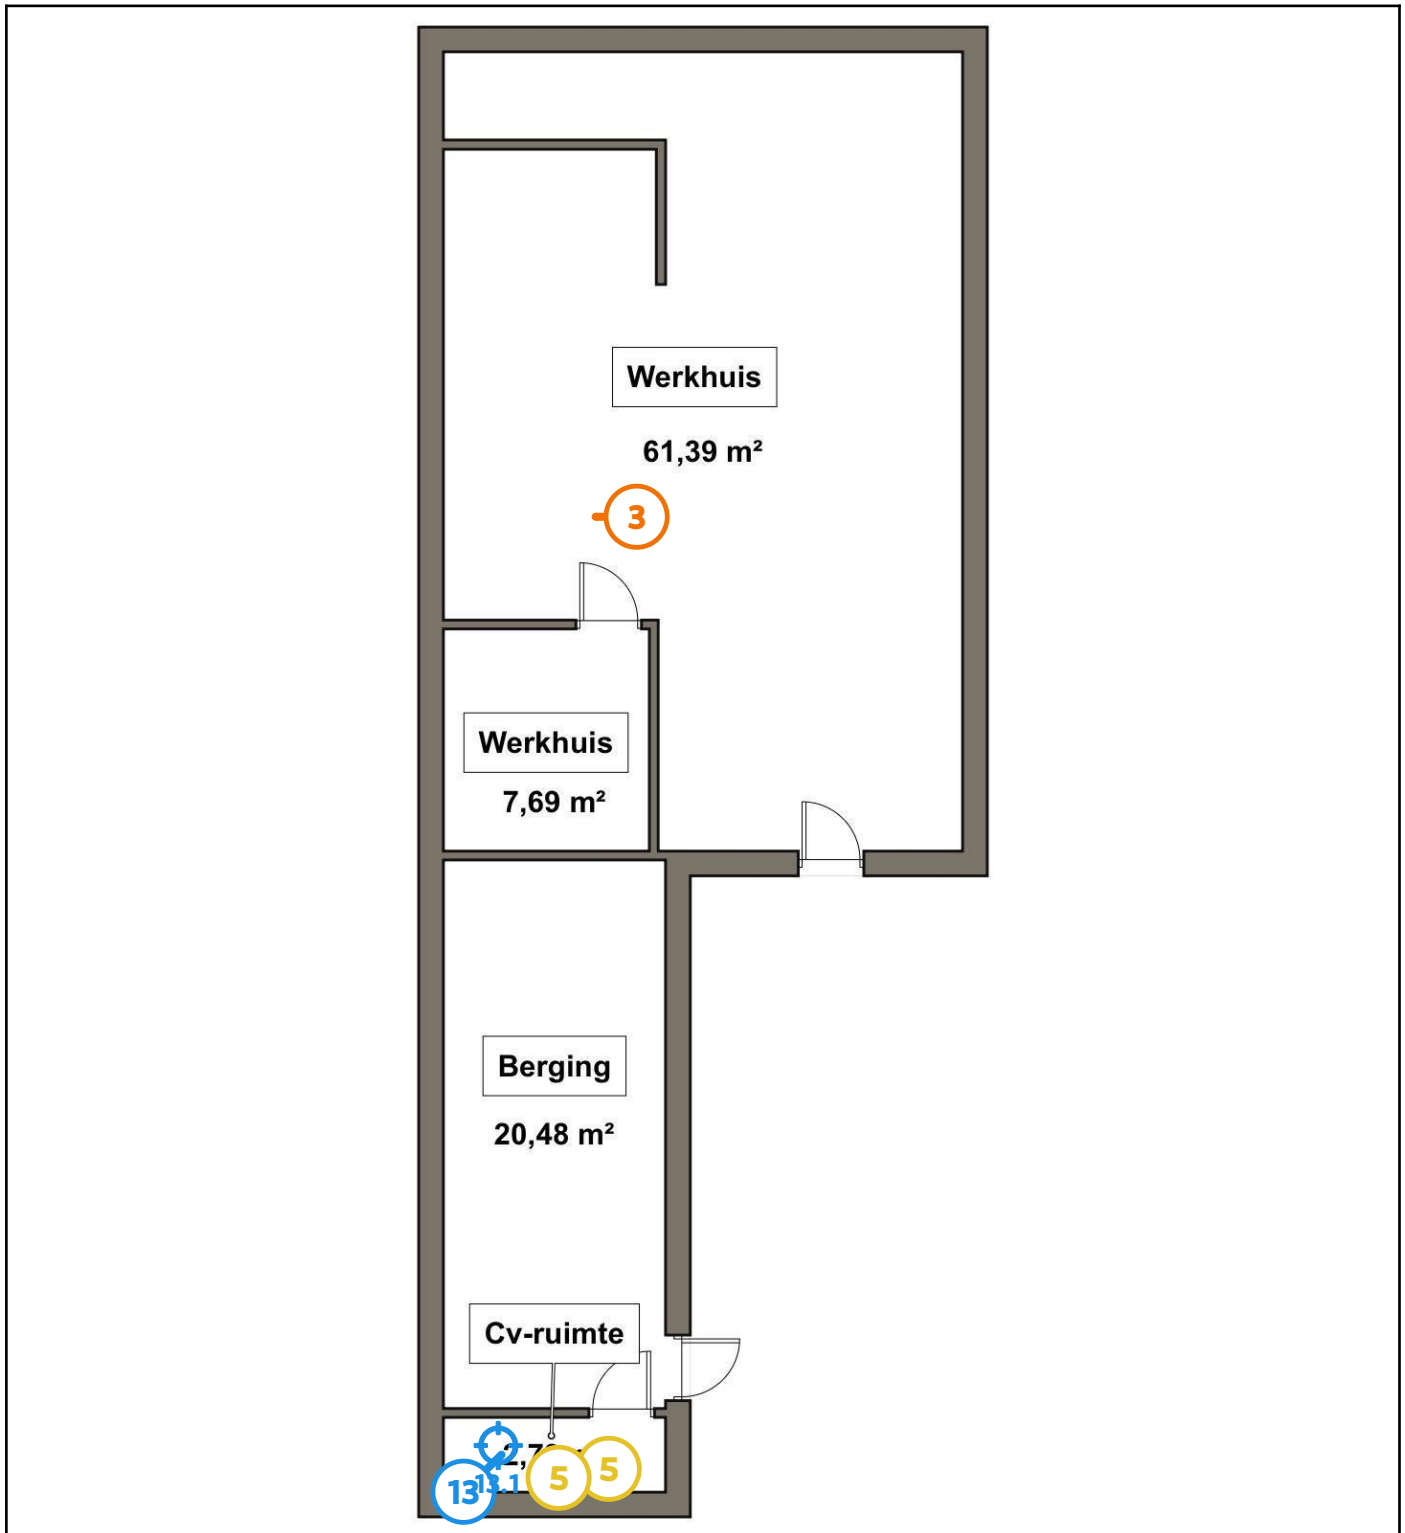
Plan 1.8: Achterbouw .2

Beschrijving	Type	Actie
3. Golfplaten als wand in werkhuis	Asbestmateriaal	Verwijderen

5. Bakeliet schakelaars en stopcontacten	Asbestmateriaal	Zorgvuldig beheren
13. CV-leiding (bitumen)	Geen asbest	-
13.1 Code: MM04	Puntmonster	-

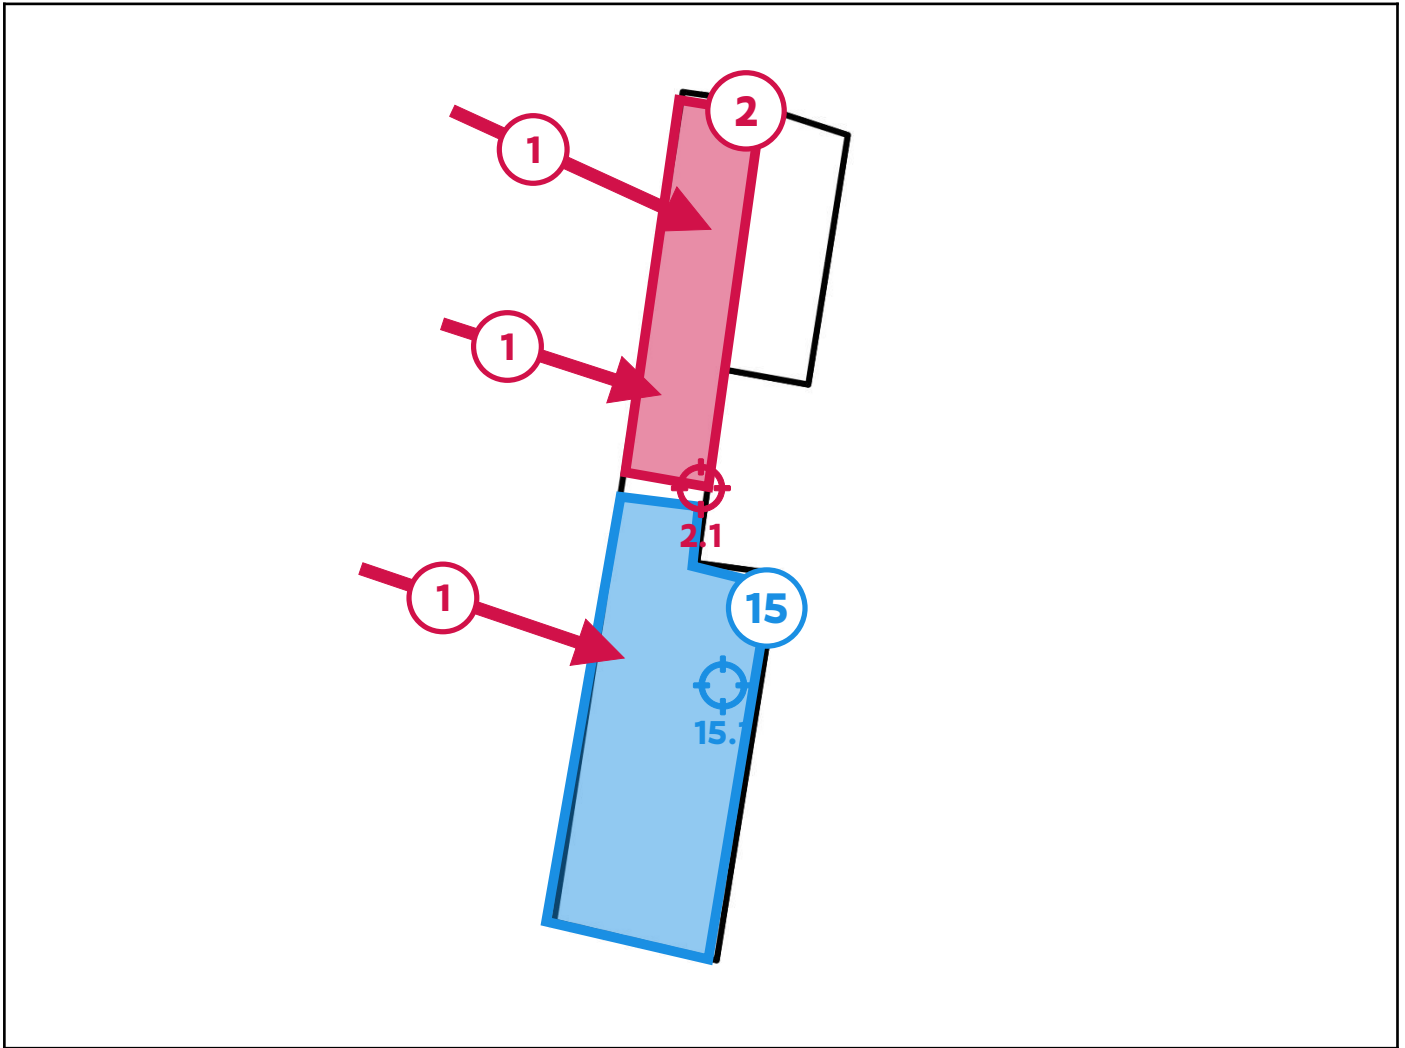
Plan 1.12: Hoofdgebouw dak

Beschrijving	Type	Actie
1. Schouwpijpen	Asbestmateriaal	Dringend verwijderen
2. Golfplaten	Asbestmateriaal	Dringend verwijderen
2.1 Code: MM09	Puntmonster	-
15. Roofing	Geen asbest	-
15.1 Code: MM06	Puntmonster	-

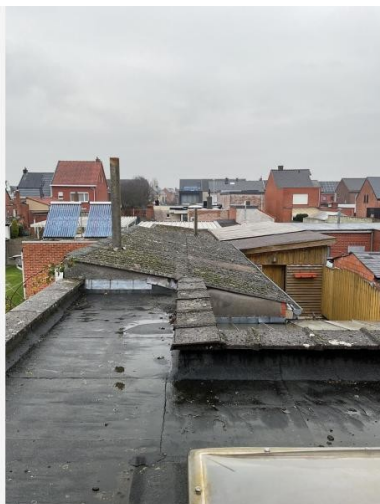
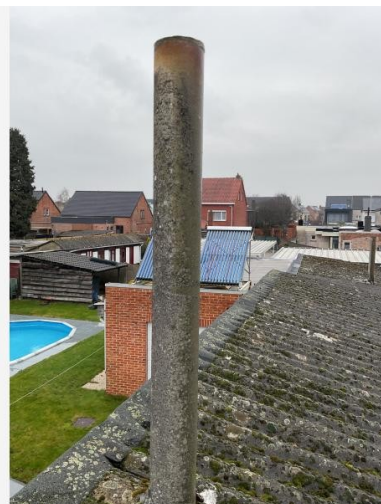
Dringend verwijderen

Eindbeoordeling materiaalrisico	Hoog materiaalrisico en/of hoge kans op vezelvrijgave
---------------------------------	---

Gebondenheid	Categorie 1: hechtgebonden in oorsprong
Asbestsoort (vezeltype)	Crocidoliet aanwezig
Asbestconcentratie	Laag (< 50%)
Afschermingsgraad van het gehele materiaal	Geheel of deels (ook) vrij aan de binnenlucht
Toestand van het materiaal	Matig beschadigd, matig verweerd

Beschrijving	Schouwpijpen
Omgeving	Grenst aan binnen- en buitenlucht
Primaire drager	HVAC infrastructuur en uitrusting
Asbestmateriaal	Rookgaskanaal
Bindmiddel van asbestmateriaal	Cement
Gebondenheid op basis van bindmiddel	Hecht
Hoeveelheid (lengte - omtrek - dikte - aantal)	<ul style="list-style-type: none">• 3,00 m - 50,00 cm - 1,00 cm - 1 stuk• 2,00 m - 50,00 cm - 1,00 cm - 2 stuks
Totaal volume	0,035 m ³
Eenvoudig bereikbaar	Ja
Bevestigingswijze	<ul style="list-style-type: none">• Verlijmd, ingegoten, versmeerd
Identificatiemethode	De asbestdeskundige beoordeelt het materiaal als asbesthoudend, en dit zonder monsternamen.
Destructieve handeling voor identificatie	Nee

- Verwijder dit asbestmateriaal zo snel mogelijk. Volg de toestand goed op.
- Voer bijkomende staalname(s) uit.

Deze kan zonder beschadigen worden weggenomen door het voorzichtig afbreken van het steense schouwwerk rondom.

Contacteer bij voorkeur een dakwerker of aannemer om deze werken uit te voeren.

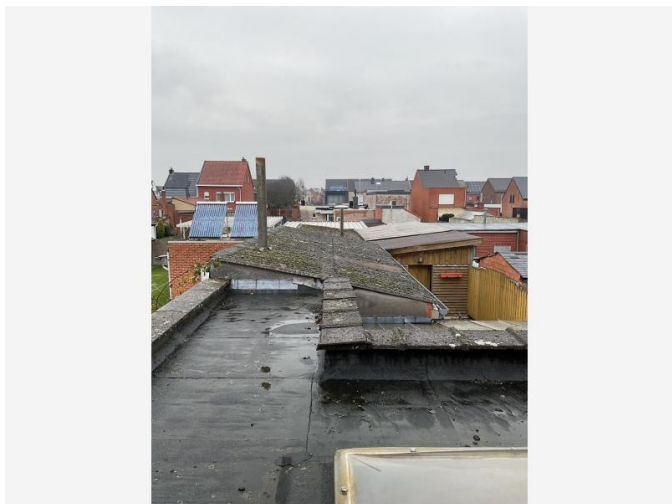
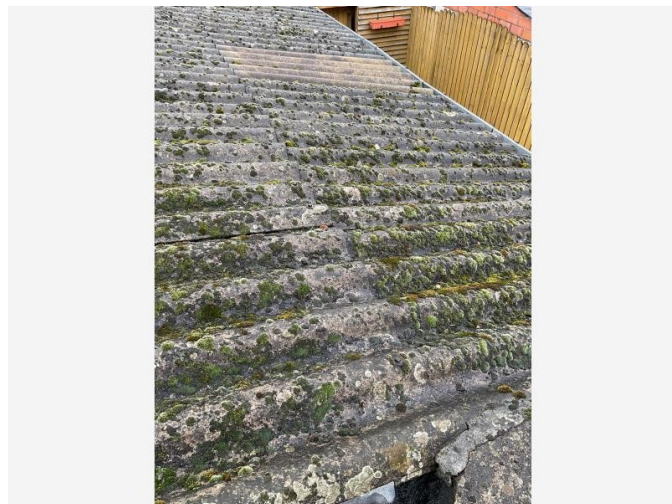
Dringend verwijderen

Eindbeoordeling materiaalrisico	Hoog materiaalrisico en/of hoge kans op vezelvrijgave
---------------------------------	---

Gebondenheid	Categorie 1: hechtgebonden in oorsprong
Asbestsoort (vezeltype)	Crocidoliet aanwezig
Asbestconcentratie	Laag (< 50%)
Afschermingsgraad van het gehele materiaal	Geheel of deels (ook) vrij aan de binnenlucht
Toestand van het materiaal	Matig beschadigd, matig verweerd

#	Type	Referentie	Resultaat
2.1	Puntmonster	MM09	Crocidoliet, Chrysotiel

Beschrijving	Golfplaten
Omgeving	Grenst aan binnen- en buitenlucht
Primaire drager	Schuin dak
Asbestmateriaal	Dak- en gevelbekleding - Golfplaat
Bindmiddel van asbestmateriaal	Cement
Gebondenheid op basis van bindmiddel	Hecht
Hoeveelheid (oppervlakte - aantal)	<ul style="list-style-type: none">• 75,00 m² - 1 stuk
Totale oppervlakte	75,00 m ²
Eenvoudig bereikbaar	Ja
Bevestigingswijze	<ul style="list-style-type: none">• Geschroefd
Identificatiemethode	Een monstername door de asbestdeskundige met laboanalyse door een asbestlabo.
Destructieve handeling voor identificatie	Nee

- Verwijder dit asbestmateriaal zo snel mogelijk. Volg de toestand goed op.
- Hemelwater dat afspoelt van asbestcement daken of gevels kan asbestdeeltjes bevatten. Gebruik het enkel voor gesloten circuits (bv. spoelen toiletten). Reinig na het vervangen van het dak of de gevel de dakgoten en regenwaterput of -ton om asbesthoudend sediment of slib te verwijderen
- Voer bijkomende staalname(s) uit.

Deze golfplaten kunnen manueel worden losgeschroefd en via de correcte wijze worden afgevoerd als hechtgebonden asbestafval.

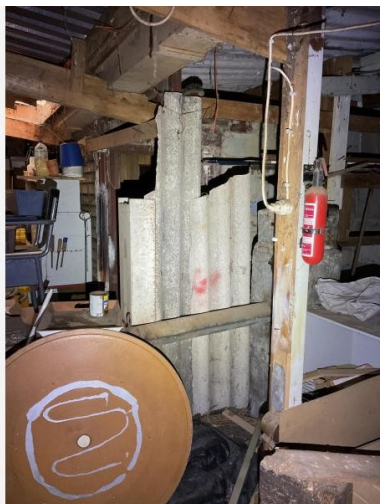
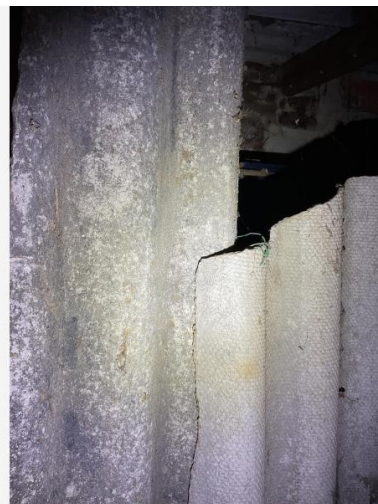
Verwijderen

Eindbeoordeling materiaalrisico	Verhoogd materiaalrisico en/of verhoogde kans op vezelvrijgave
---------------------------------	--

Gebondenheid	Categorie 1: hechtgebonden in oorsprong
Asbestsoort (vezeltype)	Crocidoliet aanwezig
Asbestconcentratie	Laag (< 50%)
Afschermingsgraad van het gehele materiaal	Geheel of deels (ook) vrij aan de binnenlucht
Toestand van het materiaal	Licht beschadigd, licht verweerd. Intact calciumsilicaatmateriaal of categorie III 'gebondenheid'

Beschrijving	Golfplaten als wand in werkhuis
Omgeving	Binnen
Primaire drager	Afboording, omheining...
Asbestmateriaal	Dak- en gevelbekleding - Golfplaat
Bindmiddel van asbestmateriaal	Cement
Gebondenheid op basis van bindmiddel	Hecht
Hoeveelheid (oppervlakte - aantal)	• 2,00 m ² - 1 stuk
Totale oppervlakte	2,00 m ²
Eenvoudig bereikbaar	Ja
Bevestigingswijze	• Los (al dan niet bedekt)
Identificatiemethode	De asbestdeskundige beoordeelt het materiaal als asbesthoudend, en dit zonder monsternamen.
Destructieve handeling voor identificatie	Nee

- Verwijder dit asbestmateriaal zo snel mogelijk. Volg de toestand goed op.
- Voer bijkomende staalname(s) uit.

Deze golfplaten kunnen manueel worden losgewrikt en via de correcte wijze worden afgevoerd als hechtgebonden asbestafval.

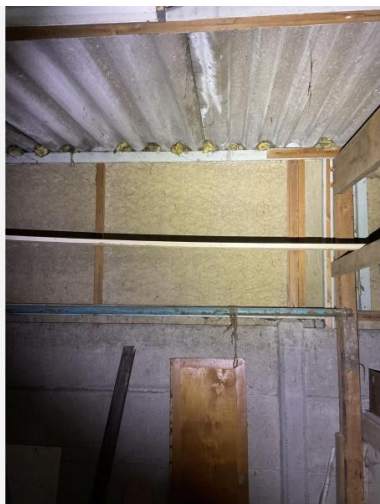
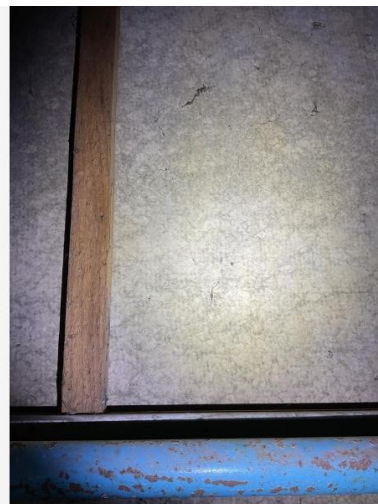
Verwijderen

Beschrijving	Menuiserite beplating tegen binnenmuren
Omgeving	Binnen
Primaire drager	Binnenwand
Asbestmateriaal	Plaat, paneel, tablet - Type Menuiserite
Bindmiddel van asbestmateriaal	Cement
Gebondenheid op basis van bindmiddel	Hecht
Hoeveelheid (oppervlakte - dikte - aantal)	• 12,00 m ² - 0,50 cm - 1 stuk
Totaal volume	0,06 m ³
Eenvoudig bereikbaar	Ja
Bevestigingswijze	• Onbekend
Identificatiemethode	De asbestdeskundige beoordeelt het materiaal als asbesthoudend, en dit zonder monsternamen.
Destructieve handeling voor identificatie	Nee

- Zorg voor een veilig beheer. Vermijd het beschadigen van het asbestmateriaal. Controleer de toestand jaarlijks op wijzigingen.
- Voer bijkomende staalname(s) uit.

Contacteer bij voorkeur een aannemer met de nodige opleidingsattesten en ervaring in het uitvoeren van dit type asbestverwijdering. Dit is niet aan te raden voor de onervaren doe-het-zelver.

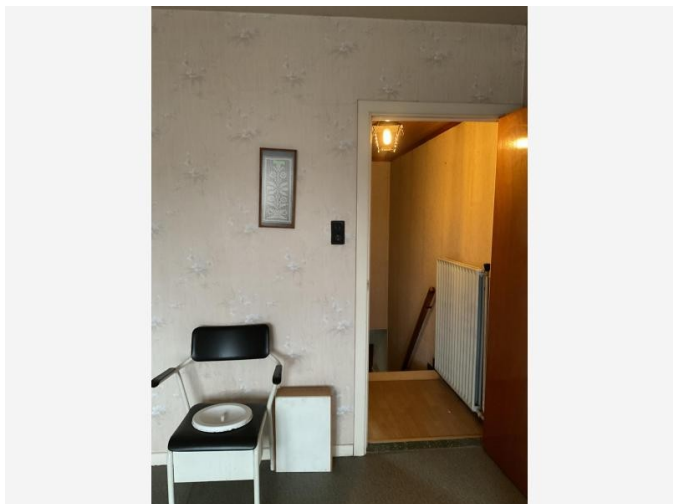
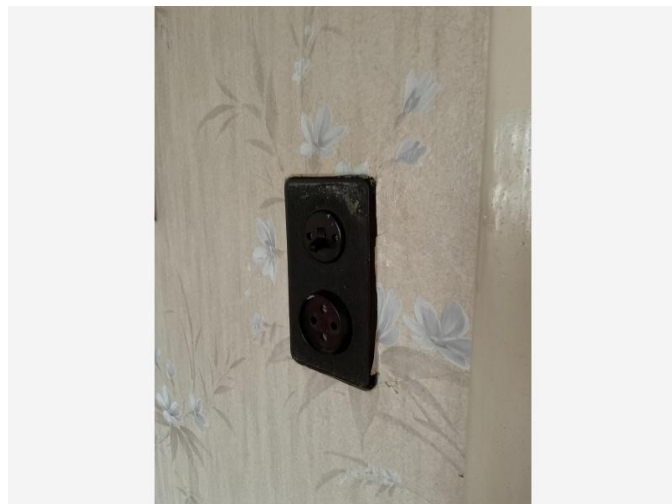
Beschrijving	Bakeliet schakelaars en stopcontacten
Omgeving	Binnen
Primaire drager	Communicatie en elektrische infrastructuur en uitrusting
Asbestmateriaal	Bakeliet elektriciteitstoepassing
Bindmiddel van asbestmateriaal	Kunststof of -hars
Gebondenheid op basis van bindmiddel	Hecht
Hoeveelheid (gewicht - aantal)	<ul style="list-style-type: none">• 6,00 kg - 1 stuk
Totaal gewicht	6,00 kg
Eenvoudig bereikbaar	Ja
Bevestigingswijze	<ul style="list-style-type: none">• Geschroefd
Identificatiemethode	<p>De asbestdeskundige beoordeelt het materiaal als asbestverdacht en dus asbesthoudend, en dit zonder monstername.</p> <p>Motivatie: De monstername brengt andere schade aan dan schade die inherent is aan de monstername.</p>
Destructieve handeling voor identificatie	Nee

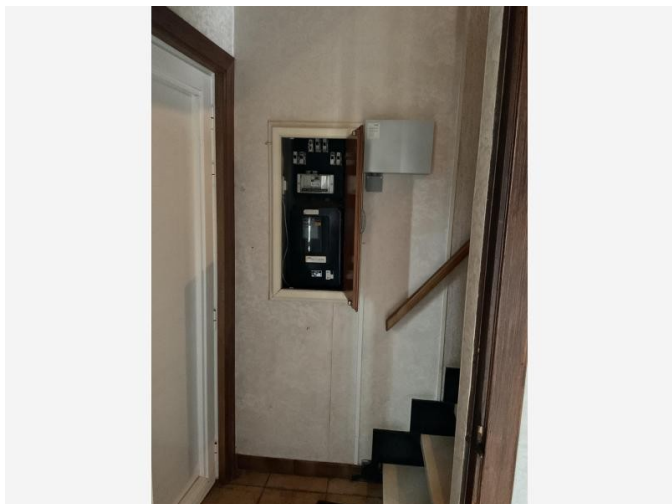
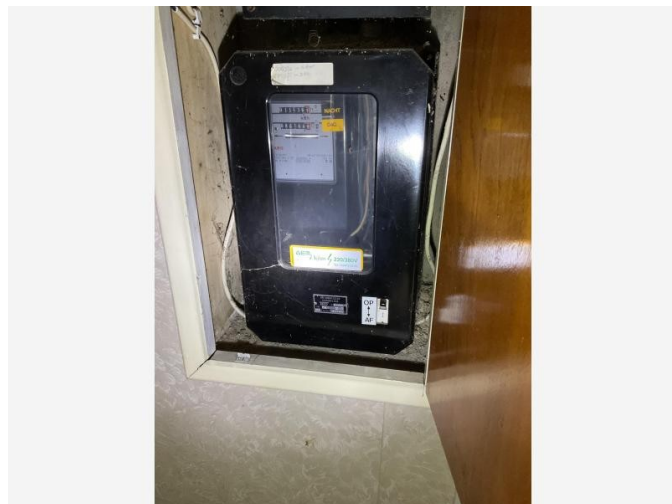
Beschrijving	Bakeliet elektriciteitsmeter
Omgeving	Binnen
Primaire drager	Communicatie en elektrische infrastructuur en uitrusting
Asbestmateriaal	Bakeliet elektriciteitstoepassing
Bindmiddel van asbestmateriaal	Kunststof of -hars
Gebondenheid op basis van bindmiddel	Hecht
Hoeveelheid (gewicht - aantal)	<ul style="list-style-type: none">• 2,00 kg - 1 stuk
Totaal gewicht	2,00 kg
Eenvoudig bereikbaar	Ja
Bevestigingswijze	<ul style="list-style-type: none">• Geschroefd
Identificatiemethode	<p>De asbestdeskundige beoordeelt het materiaal als asbestverdacht en dus asbesthoudend, en dit zonder monstername.</p> <p>Motivatie: De monstername brengt andere schade aan dan schade die inherent is aan de monstername.</p>
Destructieve handeling voor identificatie	Nee
