# Asbestinventarisatetest

Laaglandlei 34, 2900 Schoten

Attestnummer : 20251128-000262.000

Uitgegeven op : 28.11.2025

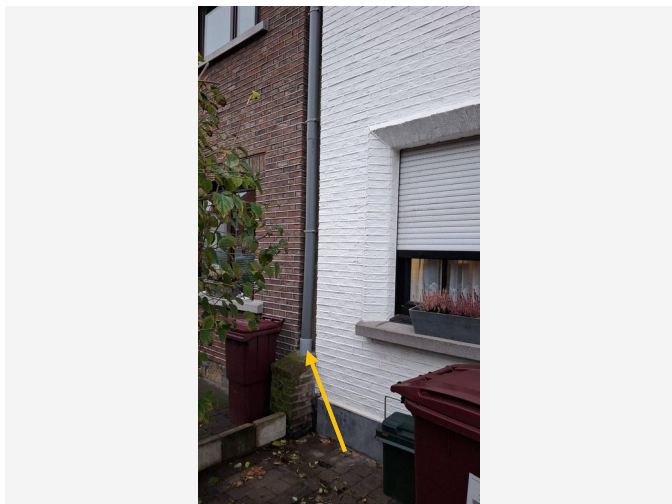
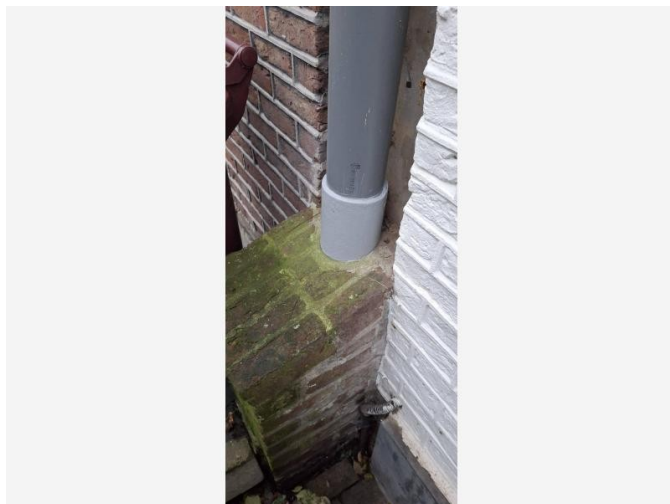
1. Onderste stuk regenwaterafvoer vooraan	Asbestmateriaal	Zorgvuldig beheren
2. Piepschuim sierlijsten	Advies	-
4. Sierlijst in inkomhal	Geen asbest	-
4.1 Code: MM04	Mengmonster	-
5. Pleisterwerk muren	Geen asbest	-
5.1 Code: MM01	Mengmonster	-
6. Pleisterwerk plafonds	Geen asbest	-
6.1 Code: MM02	Mengmonster	-

Het asbestmateriaal valt onder de mijlpaal van 2040.

Eindbeoordeling materiaalrisico	Laag materiaalrisico en/of verlaagde kans op vezelvrijgave
---------------------------------	--

Gebondenheid	Categorie 1: hechtgebonden in oorsprong
Asbestsoort (vezeltype)	Crocidoliet aanwezig
Asbestconcentratie	Laag (< 50%)
Afschermingsgraad van het gehele materiaal	Niet stootvaste afscherming
Toestand van het materiaal	Licht beschadigd, licht verweerd. Intact calciumsilicaatmateriaal of categorie III 'gebondenheid'

Beschrijving	Onderste stuk regenwaterafvoer vooraan
Omgeving	Buiten
Primaire drager	Infrastructuur hemelwater (opvang en afvoer)
Asbestmateriaal	Buis, koker, leiding, pijp, doorvoer
Bindmiddel van asbestmateriaal	Cement
Gebondenheid op basis van bindmiddel	Hecht
Hoeveelheid (lengte - omtrek - dikte - aantal)	<ul style="list-style-type: none"><li>• 0,40 m - 60,00 cm - 1,00 cm - 1 stuk</li></ul>
Totaal volume	0,002 m <sup>3</sup>
Eenvoudig bereikbaar	Ja
Bevestigingswijze	<ul style="list-style-type: none"><li>• Verlijmd, ingegoten, versmeerd</li></ul>
Identificatiemethode	De asbestdeskundige beoordeelt het materiaal als asbesthoudend, en dit zonder monsternamen.
Destructieve handeling voor identificatie	Nee

- Zorg voor een veilig beheer. Vermijd het beschadigen van het asbestmateriaal. Controleer de toestand jaarlijks op wijzigingen.
- Voer bijkomende staalname(s) uit.

- Eenvoudige handelingen: mag via doe-het-zelf of door werknemer(s) met opleidingsattest eenvoudige handelingen  
Hechtgebonden asbesttoepassing in buitenlucht, in goede staat.

Bij vervanging van de regenwaterafvoeren kan het steense werk rondom deels worden afgebroken om de afvoerbuizen zonder beschadigingen te demonteren.

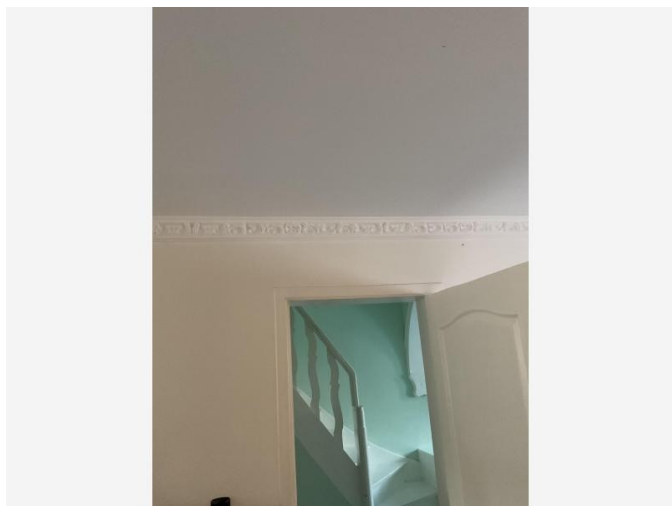
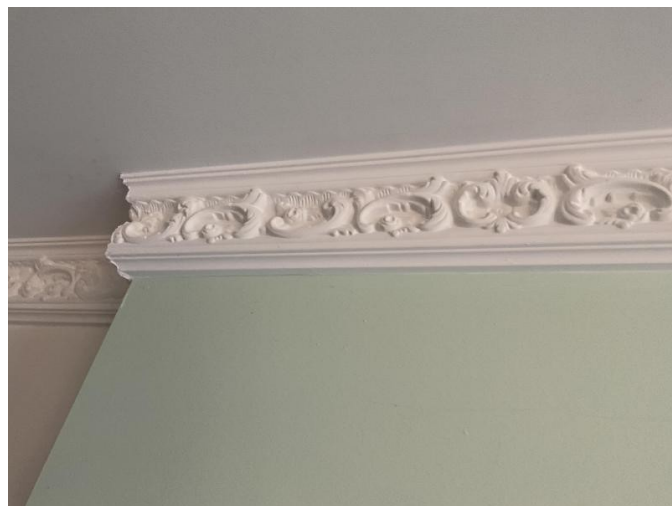
<b>Basis voor advies</b>	De asbestdeskundige beoordeelt het materiaal als niet-asbestverdacht.
--------------------------	---

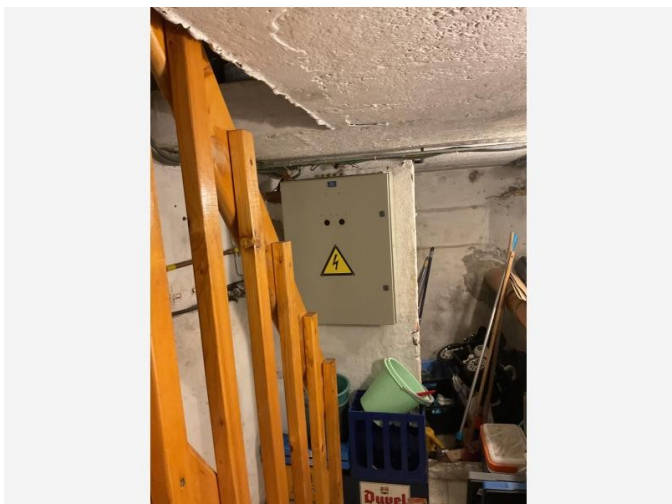
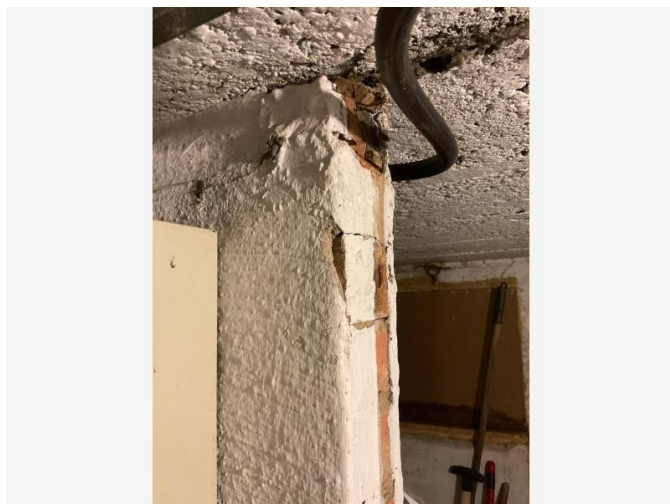
## Fiche 3: Cementering keldermuren

Geen asbest

#	Type	Referentie	Resultaat
3.1	Mengmonster	MM03	Geen asbest

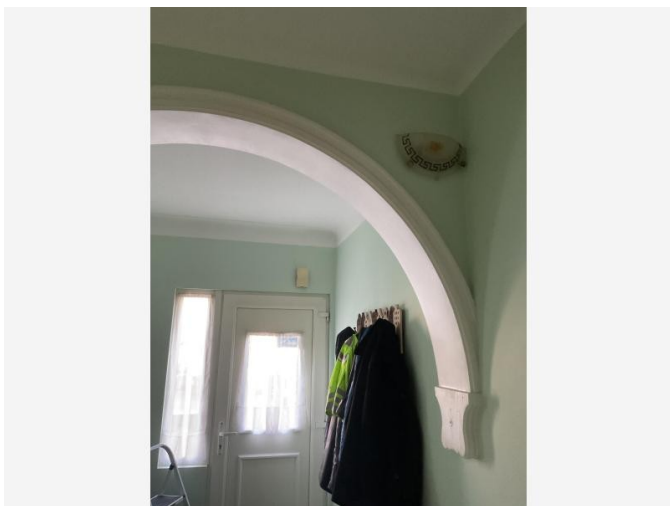
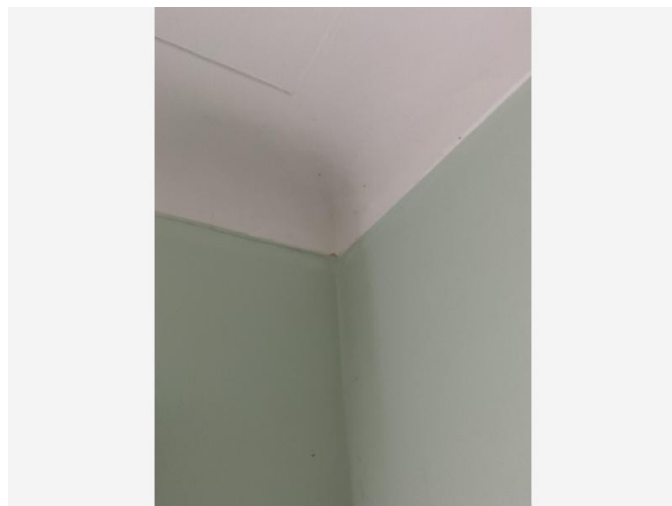
Geen asbest

#	Type	Referentie	Resultaat
4.1	Mengmonster	MM04	Geen asbest

<b>Beschrijving</b>	Sierlijst in inkomhal
<b>Omgeving</b>	Binnen
<b>Primaire drager</b>	Plafond
<b>Bindmiddel van materiaal</b>	Gips - kalk
<b>Gebondenheid op basis van bindmiddel</b>	Niet-hechtgebonden
<b>Hoeveelheid (gewicht - aantal)</b>	<ul style="list-style-type: none"><li>• 15,00 kg - 1 stuk</li></ul>
<b>Totaal gewicht</b>	15,00 kg
<b>Identificatiemethode</b>	Een monstername door de asbestdeskundige met laboanalyse door een asbestlabo.
<b>Destructieve handeling voor identificatie</b>	Nee

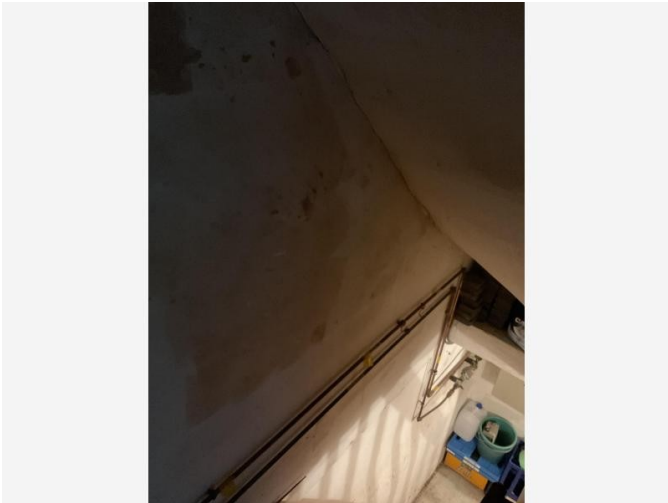
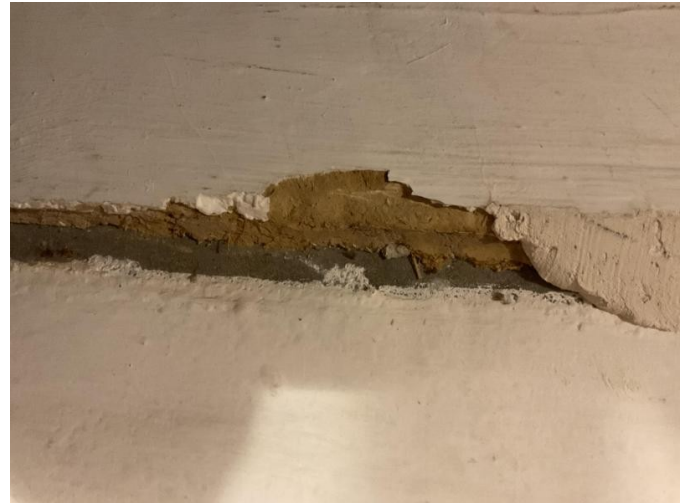
# Fiche 5: Pleisterwerk muren

Geen asbest

#	Type	Referentie	Resultaat
5.1	Mengmonster	MM01	Geen asbest

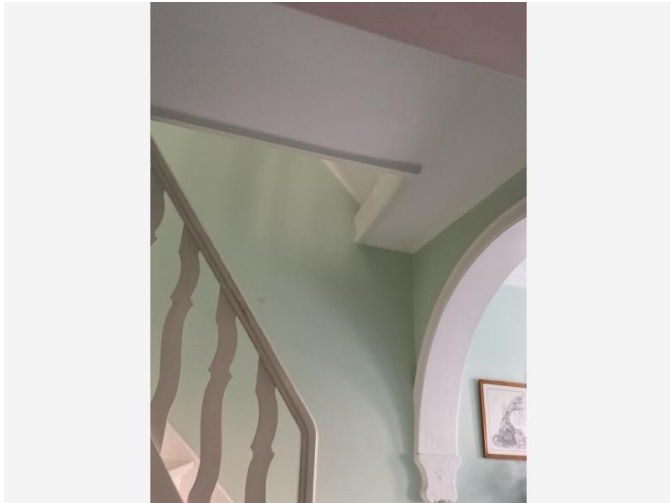
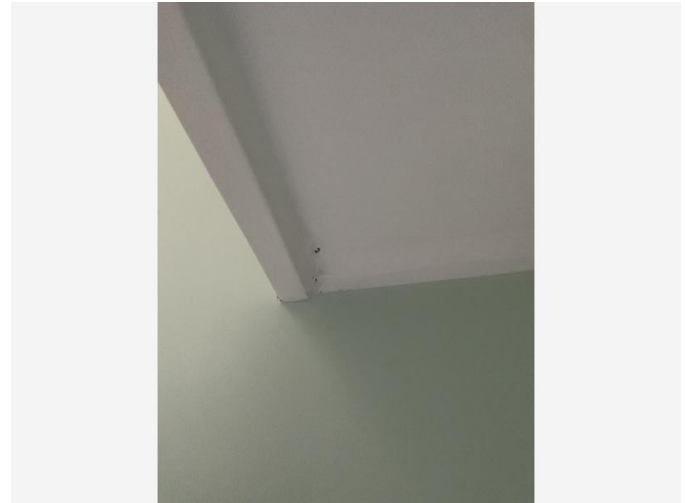
## Fiche 6: Pleisterwerk plafonds

Geen asbest

#	Type	Referentie	Resultaat
6.1	Mengmonster	MM02	Geen asbest

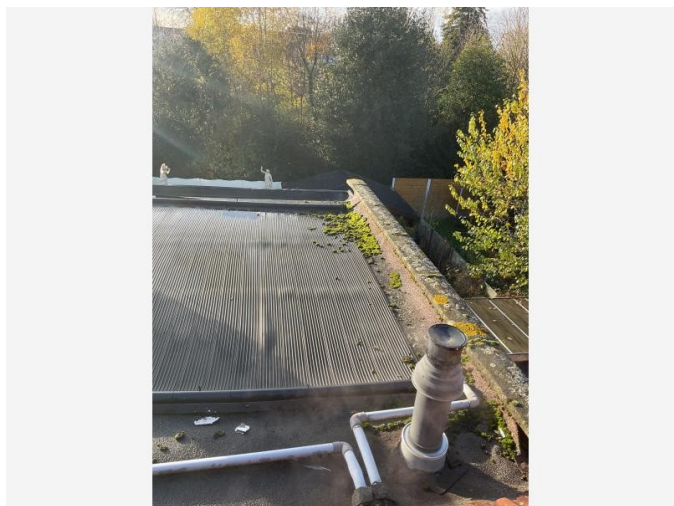
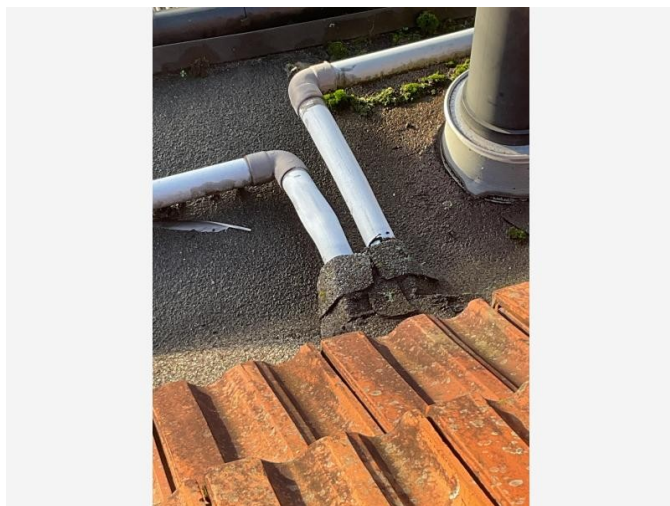
## Fiche 7: Roofing

Geen asbest

#	Type	Referentie	Resultaat
7.1	Puntmonster	MM05	Geen asbest

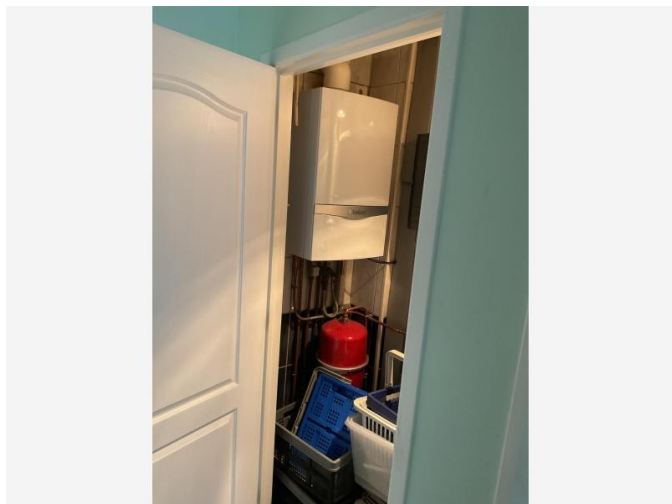
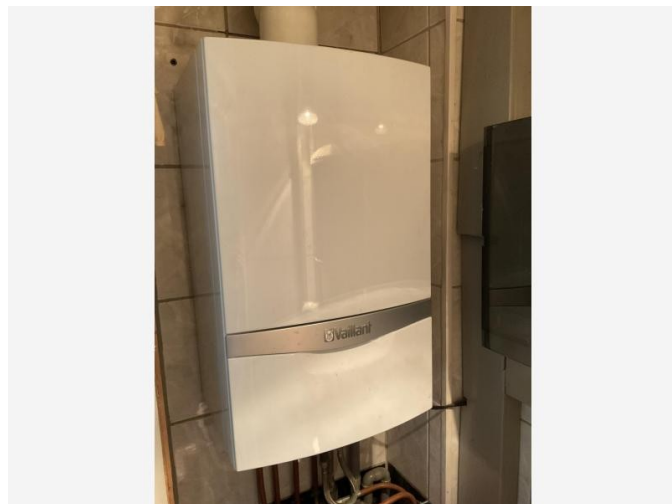
## Fiche 9: CV-ketel (niet verdacht)

Beschrijving	Notitie	Terug te vinden op plannen
Fiche 8: Onderdak niet asbestverdacht	-	-
Fiche 9: CV-ketel (niet verdacht)	De CV-ketel (dichtingen, isolerend materiaal) is niet asbestverdacht.	-
Fiche 10: Dakbedekking bestaande uit pannen (niet verdacht)	De dakbedekking is niet-asbestverdacht.	-
Fiche 11: Rookgaskanalen niet asbestverdacht	-	-
Fiche 12: Kitten aan schrijnwerk niet asbestverdacht	De kitten die gebruikt werden aan het schrijnwerk zijn niet asbestverdacht.	-
