# Asbestinventarisatetest

Kleine steenweg 131, 2221 Heist-op-den-Berg

Attestnummer : 20260506-000146.001

Uitgegeven op : 08.05.2026

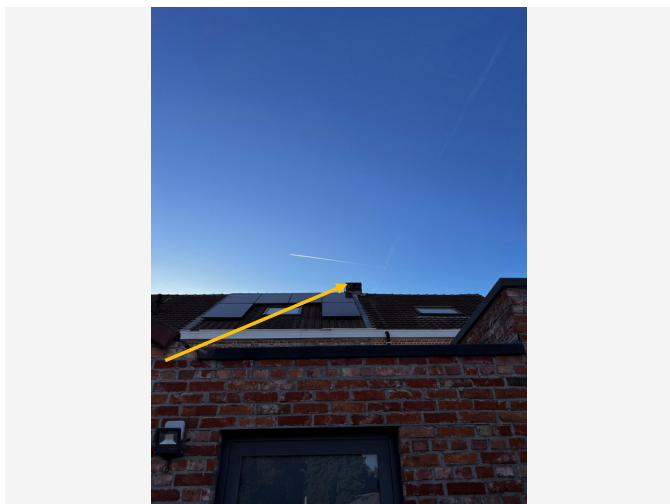
**Reden:** Het te onderzoeken materiaal situeert zich hoger dan 3,50 m te rekenen vanaf een veilige ondergrond

**Uitleg van de asbestdeskundige:** Het rookgaskanaal is niet meer in gebruik maar staat nog wel op het dak en is terug te vinden doorheen de woning. Evenwel is het niet inspecteerbaar.

Het zou kunnen dat er asbestverdacht materiaal in het rookgaskanaal aanwezig is. Let op bij renvoatiewerken.

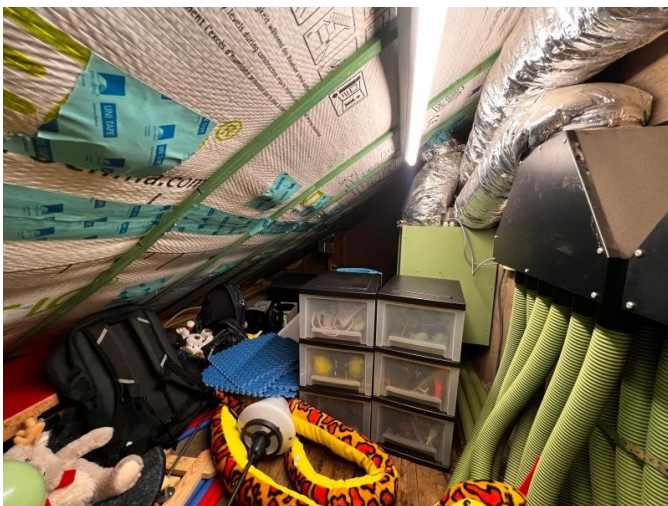
**Reden:** De zolderruimte is lager dan 1,5m

**Uitleg van de asbestdeskundige:** Doordat de zolderruimte lager is dan 1.5m behoort het betreden niet tot de inspanningsverplichtingen van de asbestdeskundige in het kader van het asbestattest.

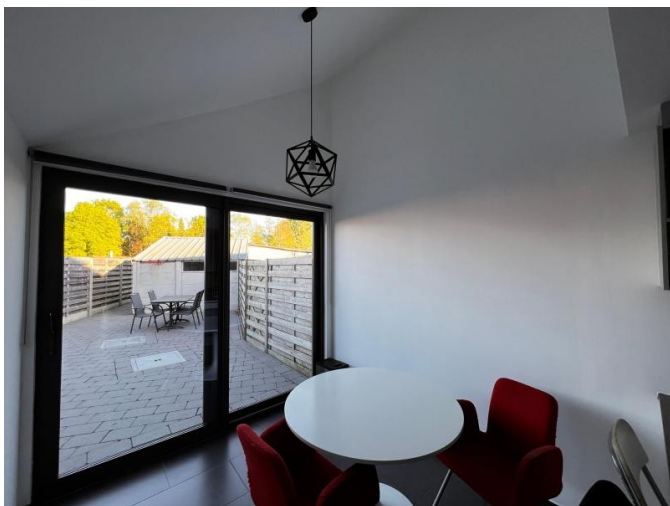
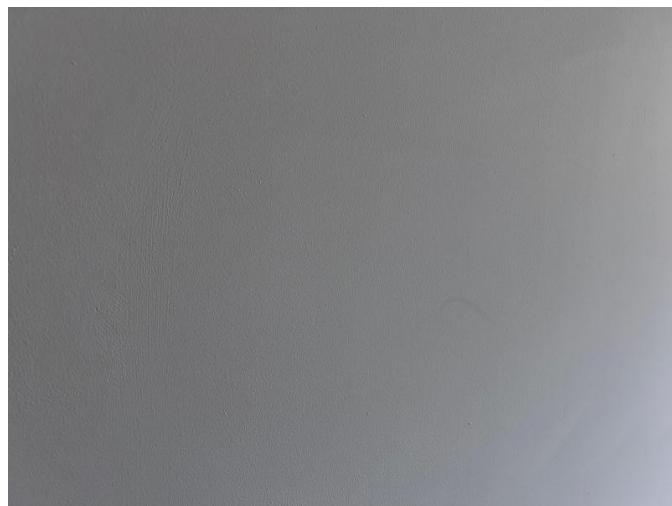
De woning is voor het merendeel afgewerkt met gipskartonplaten als wanden waar deze niet met pleisterwerk zijn afgewerkt, deze klinken hol. Het onderzoeken van de ruimte achter deze platen hoort niet tot de inspanningsverplichtingen van de asbestdeskundige in het kader van het asbestattest.

Het zou kunnen dat er asbestverdacht materiaal verborgen zit achter deze platen.

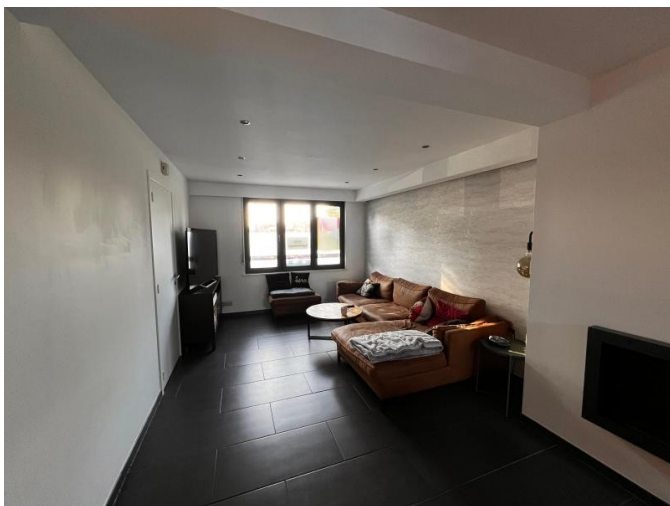
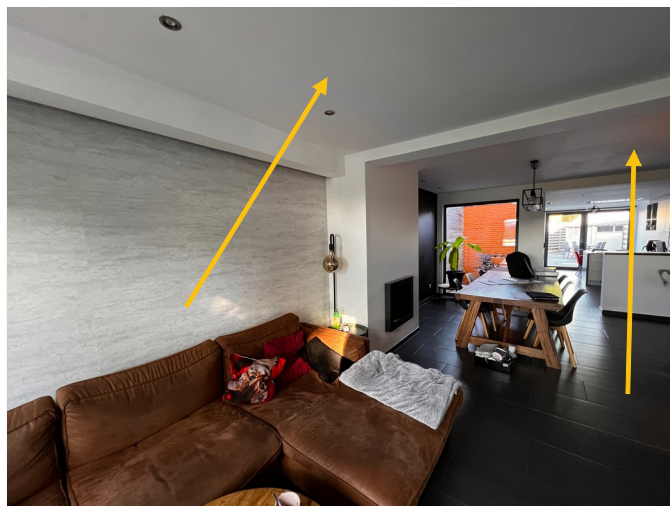
De plafonds in de woning zijn afgewerkt met gipskartonplaten, deze zijn niet-asbestverdacht.

De ruimte achter deze platen is niet geïnspecteerd, eventueel brandwerende beplating hier tussen gemonteerd zou asbestverdacht kunnen zijn.

Evenwel maken de bouwplannen geen notie van dergelijke vloeropbouw.

Laat bij renvoatiewerken een destructieve asbestinventaris opstellen voor zekerheid over dergelijke zaken.

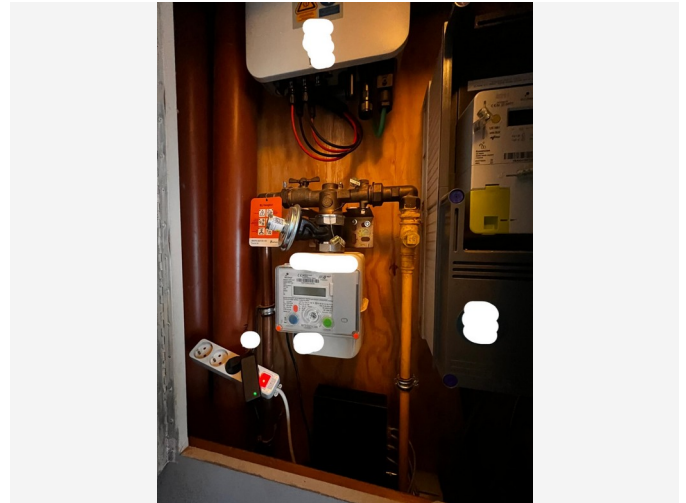
De meterkast en nutsvoorzieningen in de kast in de toiletruimte zijn niet-asbestverdacht.

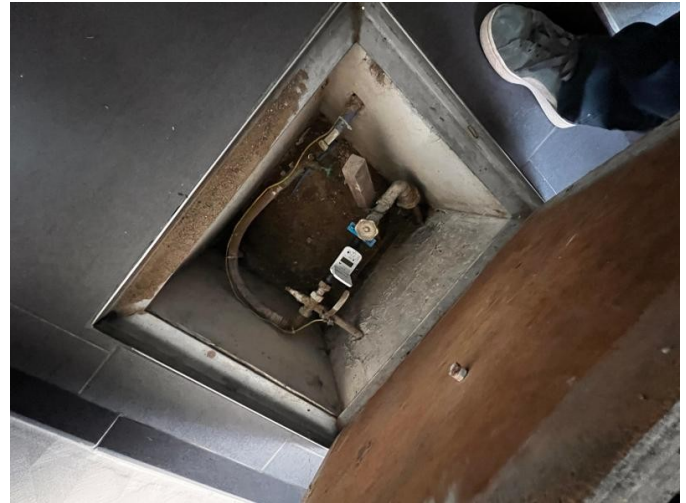
De watermeter en bijhorende isolatie is niet-asbestverdacht.

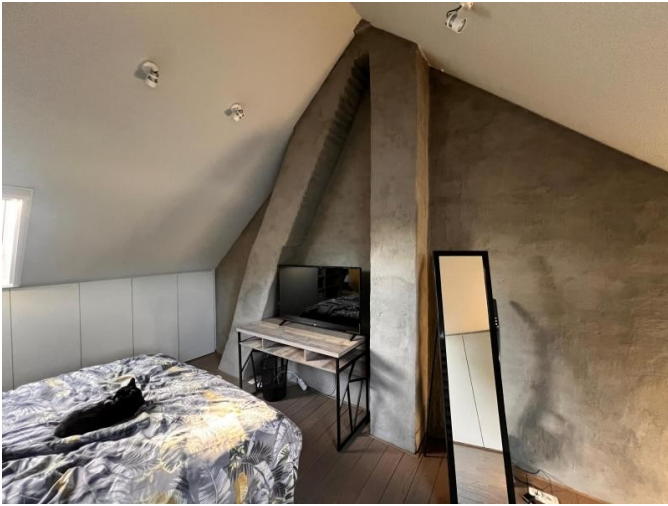
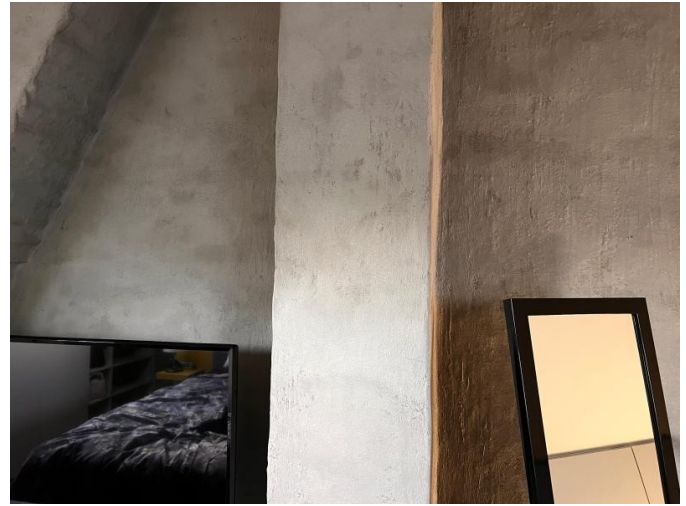
Het rookgaskanaal dat men ziet bovenop het dak is niet meer in gebruik maar is wel terug te vinden doorheen de woning in verschillende ruimtes.

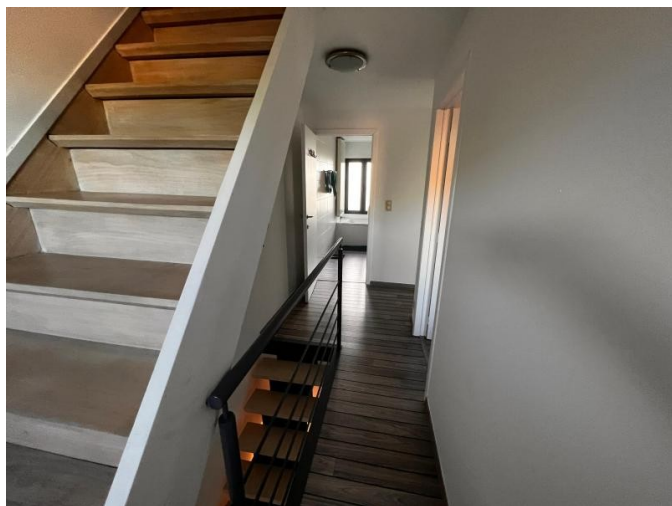
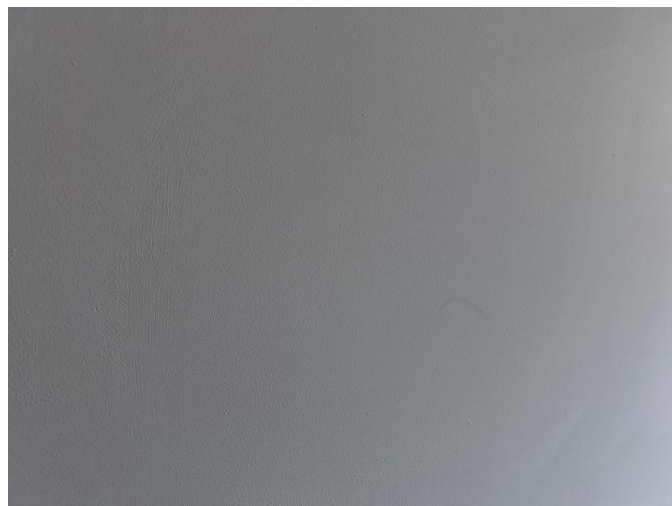
## Fiche 9: Pleisterwerk wanden.

Geen asbest

#	Type	Referentie	Resultaat
9.1	Mengmonster	MN3	Geen asbest

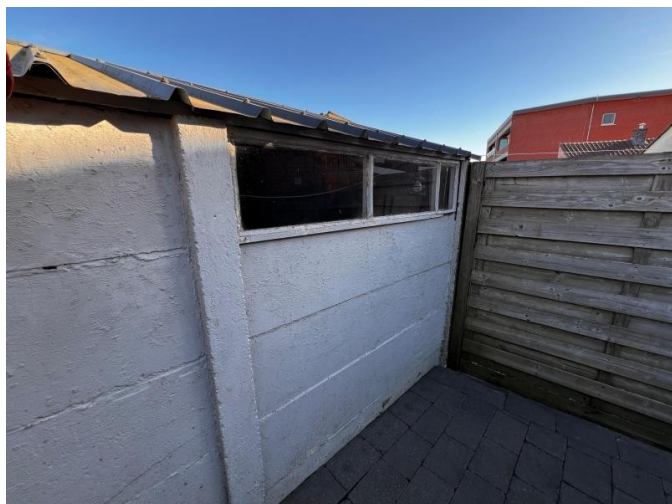
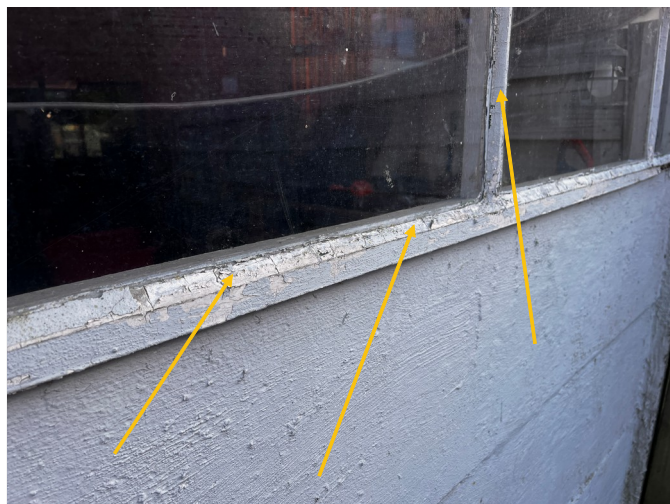
## Fiche 10: Stopverf ramen tuinhuis.

Geen asbest

#	Type	Referentie	Resultaat
10.1	Puntmonster	MN1	Geen asbest

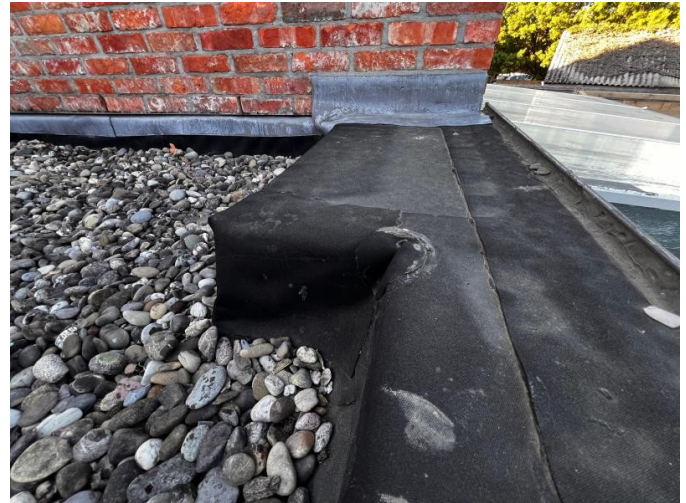
# Fiche 11: Waterkerende laag dak gelijkvloers

Geen asbest

#	Type	Referentie	Resultaat
11.1	Puntmonster	MN2	Geen asbest

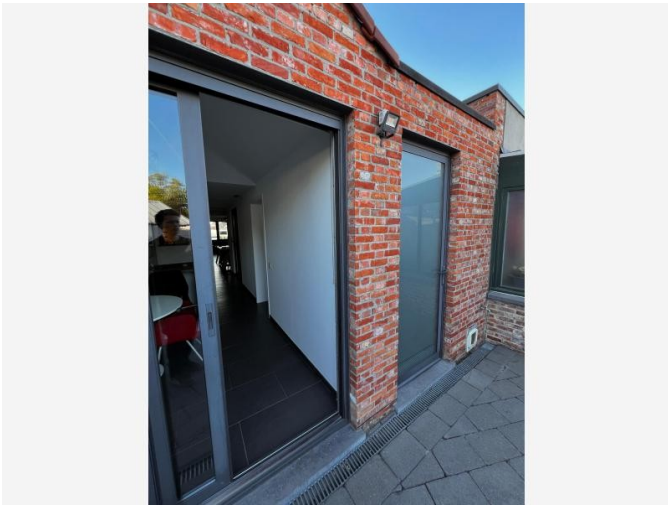
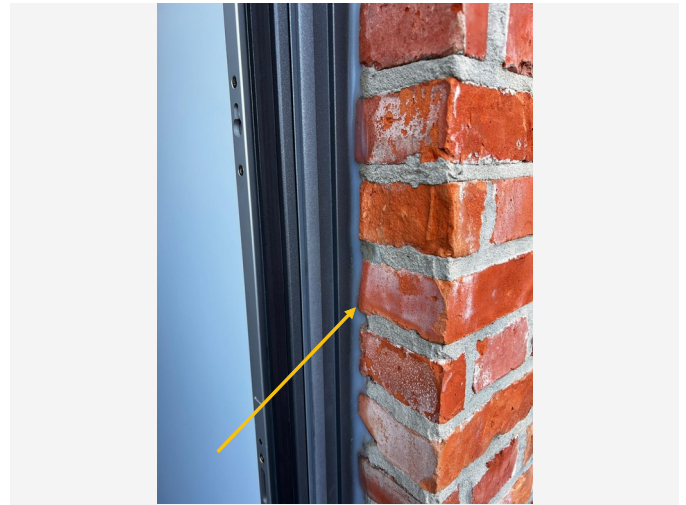
## Fiche 12: Kit aluminium schrijnwerk en gevel.

Beschrijving	Notitie	Terug te vinden op plannen
Fiche 12: Kit aluminium schrijnwerk en gevel.	Het gaat hier om silicone kit tussen de gevel en het schrijnwerk.	Plan 1.1: Gelijkvloers Plan 1.7: 1ste verdieping
Fiche 13: Dakbedekking tuinhuis	-	Plan 2.3: Dakbedekking tuinhuis
Fiche 14: Kit tussen glas en aluminium schrijnwerk	-	Plan 1.1: Gelijkvloers Plan 1.7: 1ste verdieping
Fiche 15: Onderdak van dakpannen daken	<p>Inspectie van onderdak rondom dakvensters en boven het schuifpui geeft zicht op een dampopen onderdakfolie. Deze is niet-asbestverdacht. LET OP, dit is een steekproef, het is onmogelijk om het volledige onderdak te inspecteren. Dit hoort niet tot het onderzoek.</p> <p>Doordat de 2de verdieping is afgewerkt aan de binnenkant met gipskartonplaten en de zolderruimte op de 1ste verdieping te laag is voor inspectie kan niet met zekerheid uitgesloten worden dat er zich geen asbestverdachte materialen onder de folie bevinden.</p> <p>De bouwplannen spreken van cellulose, dampscherm en gipskartonplaten.</p>	Plan 1.12: Onderdak 1ste verdieping Plan 1.16: Onderdak 2de verdieping

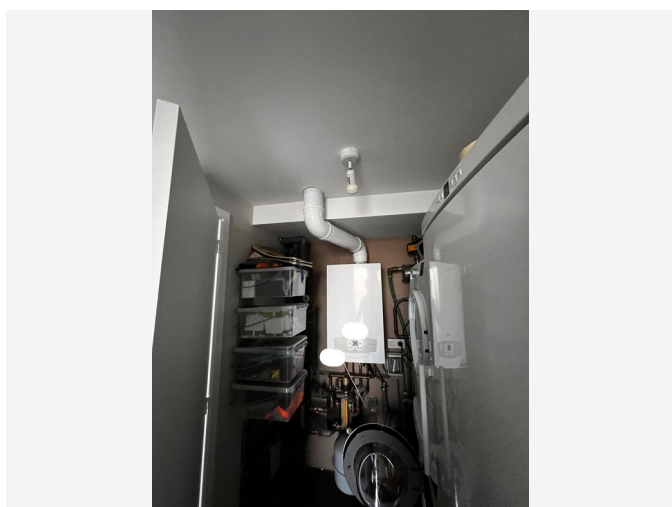
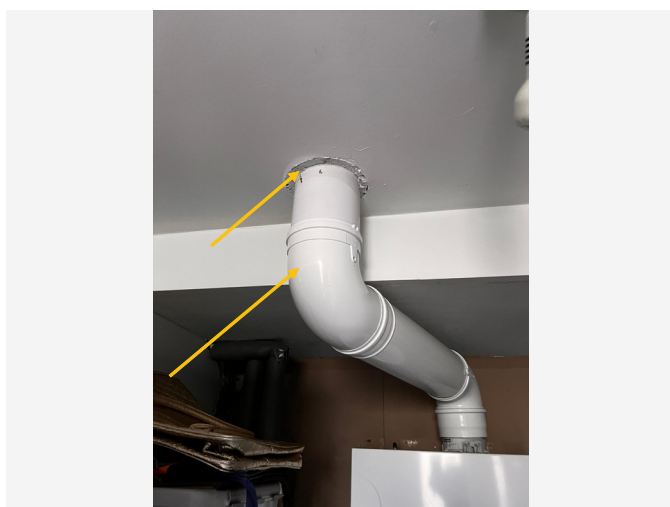
## Fiche 16: Rookgaskanaal CV installatie

Fiche 16: Rookgaskanaal CV installatie	<p>Het rookgaskanaal bestaat uit niet-asbestverdacht materiaal.</p> <p>De dichting rondom het schouwkanaal voor de dakdoorvoer bestaat uit PU expansieschuim. Niet-asbestverdacht.</p>	-
Fiche 17: Dakbedekking 2de verdieping en 1ste verdieping schuin dak.	Het dak van de 2de verdieping en van het schuine dak van de 1ste verdieping bestaat uit dakpannen, deze zijn niet-asbestverdacht.	Plan 1.10: Dakbedekking 1ste verdieping Plan 1.17: Dakbedekking 2de verdieping
Fiche 18: CV installatie	<p>Factuur uit 2022 voor de installatie van de ketel werd voorgelegd als bewijs.</p> <p>2022 sluit asbest in de ketel uit.</p> <p>Het leidingwerk rondom de ketel bevat ook geen asbestverdachte dichtingen.</p>	Plan 1.1: Gelijkvloers
