# Asbestinventarisatetest

Landstraat 31, 2560 Nijlen

Attestnummer : 20260505-000550.000

Uitgegeven op : 05.05.2026

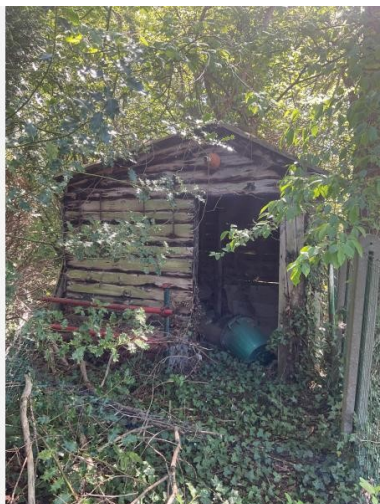
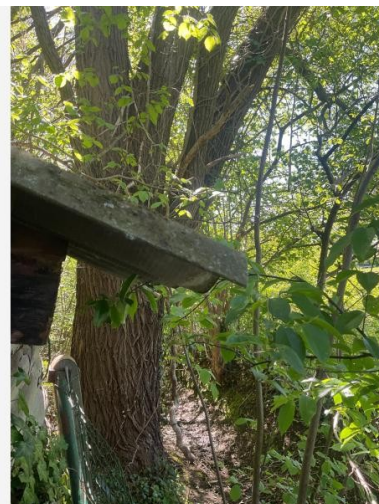
Eindbeoordeling materiaalrisico	Hoog materiaalrisico en/of hoge kans op vezelvrijgave
---------------------------------	---

#	Type	Referentie	Resultaat
1.1	Puntmonster	MM10	Crocidoliet, Chrysotiel

Beschrijving	Golfplaten op koten 1 en 2
Omgeving	Grenst aan binnen- en buitenlucht
Primaire drager	Schuin dak
Asbestmateriaal	Dak- en gevelbekleding - Golfplaat
Bindmiddel van asbestmateriaal	Cement
Gebondenheid op basis van bindmiddel	Hecht
Hoeveelheid (oppervlakte - aantal)	<ul style="list-style-type: none"><li>• 10,00 m<sup>2</sup> - 2 stuks</li></ul>
Totale oppervlakte	20,00 m <sup>2</sup>
Eenvoudig bereikbaar	Ja
Bevestigingswijze	<ul style="list-style-type: none"><li>• Geschroefd</li></ul>
Identificatiemethode	Een monstername door de asbestdeskundige met laboanalyse door een asbestlabo.
Destructieve handeling voor identificatie	Nee

- Verwijder dit asbestmateriaal zo snel mogelijk. Volg de toestand goed op.
- Hemelwater dat afspoelt van asbestcement daken of gevels kan asbestdeeltjes bevatten. Gebruik het enkel voor gesloten circuits (bv. spoelen toiletten). Reinig na het vervangen van het dak of de gevel de dakgoten en regenwaterput of -ton om asbesthoudend sediment of slib te verwijderen

- Eenvoudige handelingen: mag via doe-het-zelf of door werknemer(s) met opleidingsattest eenvoudige handelingen  
Hechtgebonden asbesttoepassing in open lucht.

Deze golfplaten kunnen manueel worden losgeschroefd en via de correcte wijze worden afgevoerd als hechtgebonden asbestafval.

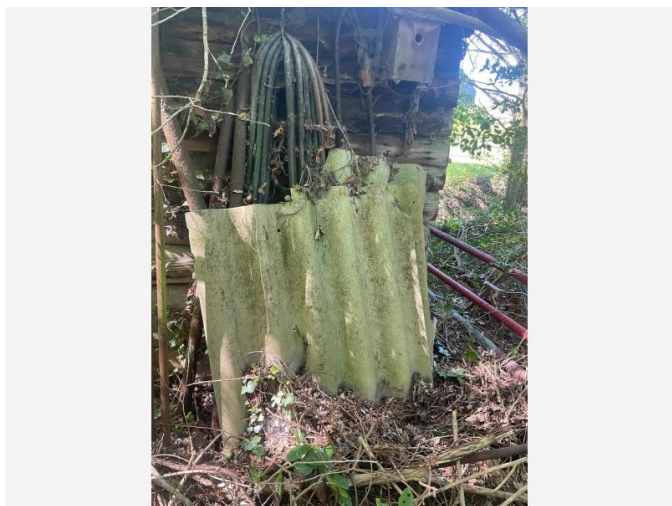
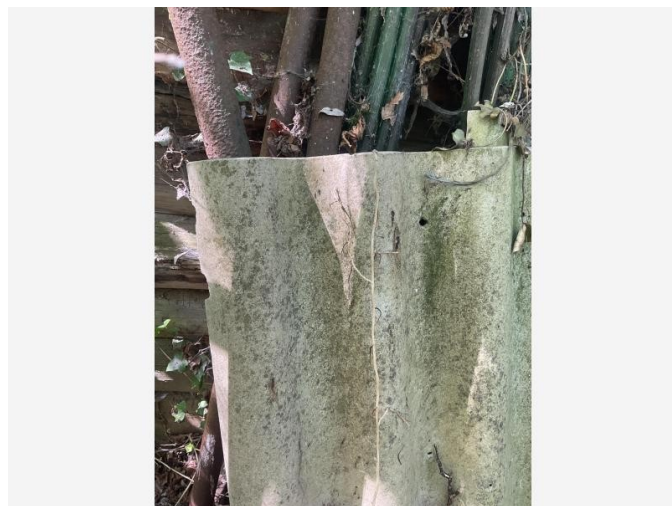
Beschrijving	Asbestafval aan kot 1
Type afvalstof	Betreft stock-voorraad of gedemonteerde asbestmaterialen
Aanwezige resten	Geen resten aanwezig
Omgeving	Buiten
Primaire drager	Bodem
Asbestmaterialen	<ul style="list-style-type: none"><li>Dak- en gevelbekleding - Golfplaat</li></ul>
Bindmiddel van asbestmateriaal	Cement
Gebondenheid op basis van bindmiddel	Hecht
Hoeveelheid (gewicht - aantal)	<ul style="list-style-type: none"><li>50,00 kg - 1 stuk</li></ul>
Totaal gewicht	50,00 kg
Eenvoudig bereikbaar	Ja
Identificatiemethode	De asbestdeskundige beoordeelt het materiaal als asbestverdacht en dus asbesthoudend, en dit zonder monsternamen.

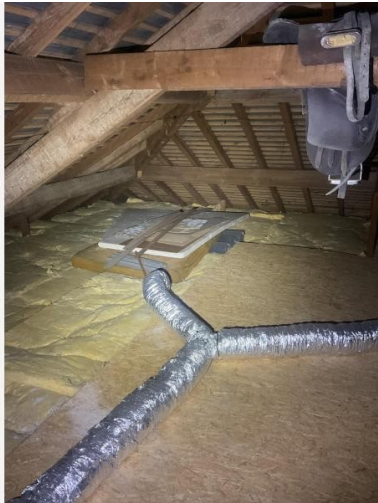
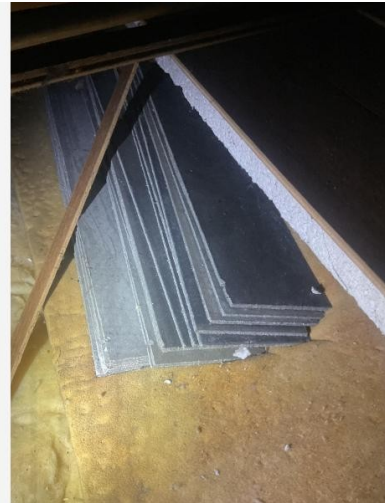
Beschrijving	Asbestafval op zolder
Type afvalstof	Betreft stock-voorraad of gedemonteerde asbestmaterialen
Aanwezige resten	Geen resten aanwezig
Omgeving	Binnen
Primaire drager	Vloer
Asbestmaterialen	<ul style="list-style-type: none"><li>• Dak- en gevelbekleding - Lei, shingle</li><li>• Dak- en gevelbekleding - Nok, windveer, boeiboord</li></ul>
Bindmiddel van asbestmateriaal	Cement
Gebondenheid op basis van bindmiddel	Hecht
Hoeveelheid (gewicht - aantal)	<ul style="list-style-type: none"><li>• 50,00 kg - 1 stuk</li></ul>
Totaal gewicht	50,00 kg
Eenvoudig bereikbaar	Ja
Identificatiemethode	De asbestdeskundige beoordeelt het materiaal als asbestverdacht en dus asbesthoudend, en dit zonder monstername.

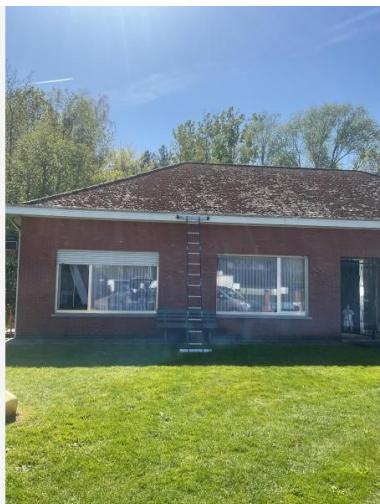
<b>Beschrijving</b>	Dakleien
<b>Omgeving</b>	Grenst aan binnen- en buitenlucht
<b>Primaire drager</b>	Schuin dak
<b>Asbestmateriaal</b>	Dak- en gevelbekleding - Lei, shingle
<b>Bindmiddel van asbestmateriaal</b>	Cement
<b>Gebondenheid op basis van bindmiddel</b>	Hecht
<b>Hoeveelheid (oppervlakte - aantal)</b>	<ul style="list-style-type: none"><li>• 222,00 m<sup>2</sup> - 1 stuk</li></ul>
<b>Totale oppervlakte</b>	222,00 m <sup>2</sup>
<b>Eenvoudig bereikbaar</b>	Ja
<b>Bevestigingswijze</b>	<ul style="list-style-type: none"><li>• Genageld, geniet</li></ul>
<b>Identificatiemethode</b>	Een monstername door de asbestdeskundige met laboanalyse door een asbestlabo.
<b>Destructieve handeling voor identificatie</b>	Nee

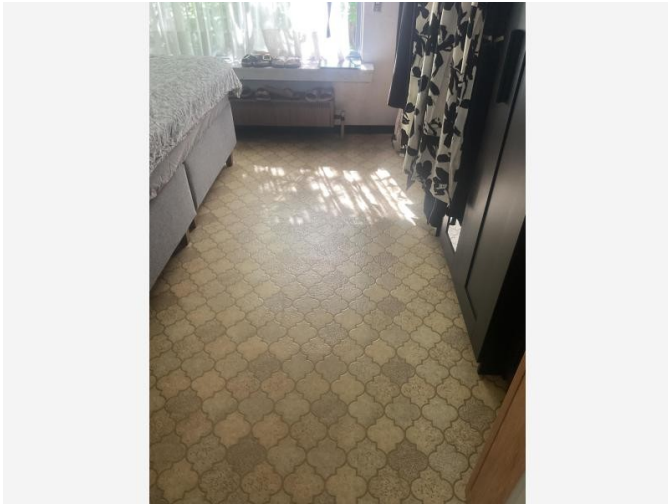
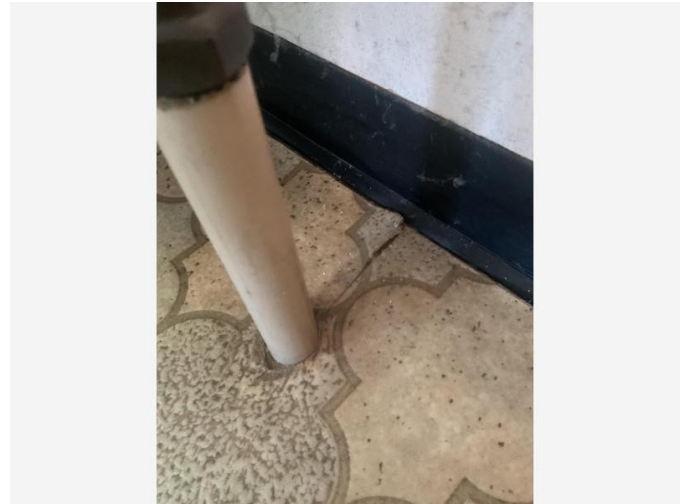
Beschrijving	Vinylzeil
Omgeving	Binnen
Primaire drager	Vloer
Asbestmateriaal	Prefab - afwerking - Vloerzeil
Bindmiddel van asbestmateriaal	Karton - papier - viltachtig
Gebondenheid op basis van bindmiddel	Niet-hechtgebonden
Hoeveelheid (oppervlakte - aantal)	<ul style="list-style-type: none"><li>• 31,72 m<sup>2</sup> - 1 stuk</li></ul>
Totale oppervlakte	31,72 m <sup>2</sup>
Eenvoudig bereikbaar	Ja
Bevestigingswijze	<ul style="list-style-type: none"><li>• Verlijmd, ingegoten, versmeerd</li></ul>
Identificatiemethode	Een monstername door de asbestdeskundige met laboanalyse door een asbestlabo.
Destructieve handeling voor identificatie	Nee

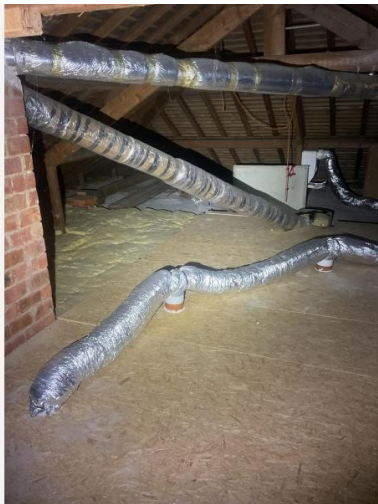
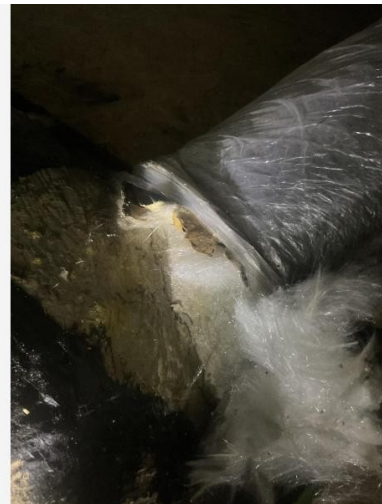
Beschrijving	Schouwpijp
Omgeving	Binnen
Primaire drager	HVAC infrastructuur en uitrusting
Asbestmateriaal	Rookgaskanaal
Bindmiddel van asbestmateriaal	Cement
Gebondenheid op basis van bindmiddel	Hecht
Hoeveelheid (lengte - omtrek - dikte - aantal)	<ul style="list-style-type: none"> <li>• 4,00 m - 100,00 cm - 1,00 cm - 1 stuk</li> </ul>
Totaal volume	0,04 m <sup>3</sup>
Eenvoudig bereikbaar	Ja
Bevestigingswijze	<ul style="list-style-type: none"> <li>• Verlijmd, ingegoten, versmeerd</li> </ul>
Identificatiemethode	<p>De asbestdeskundige beoordeelt het materiaal als asbestverdacht en dus asbesthoudend, en dit zonder monstername.</p> <p>Motivatie: Er is een onderzoeksbepmerking die monstername verhindert; De asbestdeskundige kan geen volledige risicobeoordeling uitvoeren van het materiaal.</p>
Destructieve handeling voor identificatie	Nee
Opmerking	Deze Schouwpijp werd volledig ingepakt met glaswol, karton en wikkelfolie. Hierdoor is een staalname niet mogelijk, maar er kon door middel van auditieve en visuele expertise wel worden vastgesteld dat het hier gaat om een (asbest)cementen schouwpijp.

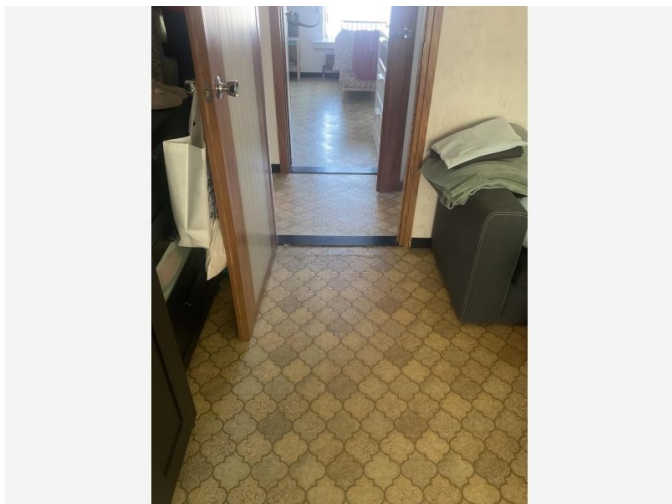
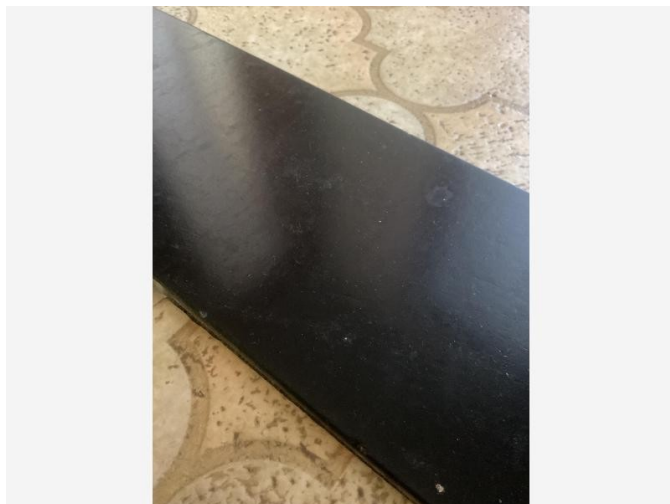
Beschrijving	Deurdorpels
Omgeving	Binnen
Primaire drager	Vloer
Asbestmateriaal	Plaat, paneel, tablet - Type Massal
Bindmiddel van asbestmateriaal	Cement
Gebondenheid op basis van bindmiddel	Hecht
Hoeveelheid (oppervlakte - dikte - aantal)	<ul style="list-style-type: none"><li>0,20 m<sup>2</sup> - 2,00 cm - 8 stuks</li></ul>
Totaal volume	0,032 m <sup>3</sup>
Eenvoudig bereikbaar	Ja
Bevestigingswijze	<ul style="list-style-type: none"><li>Verlijmd, ingegoten, versmeerd</li></ul>
Identificatiemethode	De asbestdeskundige beoordeelt het materiaal als asbesthoudend, en dit zonder monsternamen.
Destructieve handeling voor identificatie	Nee

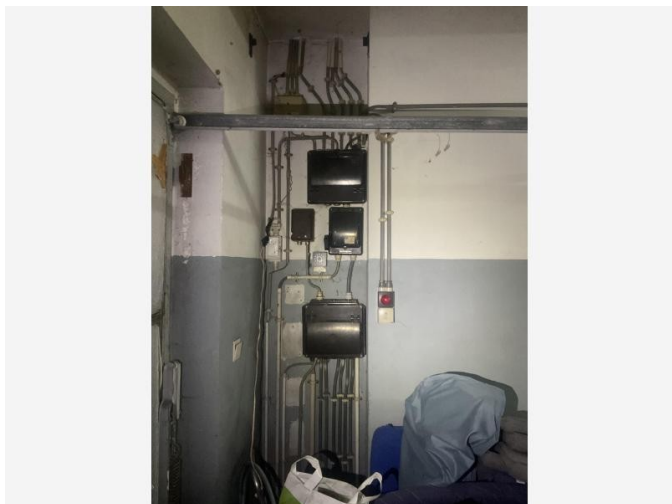
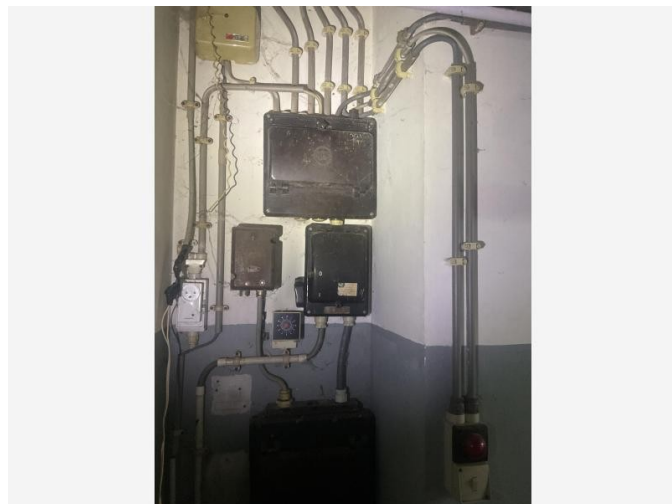
Beschrijving	Bakeliet toepassingen
Omgeving	Binnen
Primaire drager	Communicatie en elektrische infrastructuur en uitrusting
Asbestmateriaal	Bakeliet elektriciteitstoepassing
Bindmiddel van asbestmateriaal	Kunststof of -hars
Gebondenheid op basis van bindmiddel	Hecht
Hoeveelheid (gewicht - aantal)	<ul style="list-style-type: none"><li>• 0,20 kg - 4 stuks</li></ul>
Totaal gewicht	0,80 kg
Eenvoudig bereikbaar	Ja
Bevestigingswijze	<ul style="list-style-type: none"><li>• Geschroefd</li></ul>
Identificatiemethode	<p>De asbestdeskundige beoordeelt het materiaal als asbestverdacht en dus asbesthoudend, en dit zonder monstername.</p> <p>Motivatie: De monstername brengt andere schade aan dan schade die inherent is aan de monstername.</p>
Destructieve handeling voor identificatie	Nee
Opmerking	Het betreft hier schakelaars en verdeelkasten.

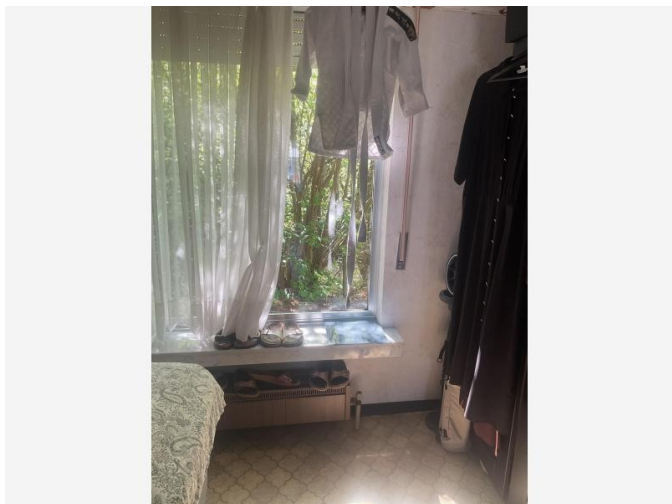
<b>Beschrijving</b>	Mastiek tussen raamkader en glas
<b>Omgeving</b>	Grenst aan binnen- en buitenlucht
<b>Primaire drager</b>	Wandopening verticaal (raam, deur, ...)
<b>Asbestmateriaal</b>	In-situ afwerkingslagen - Pasta, stopverf, voegsel, stopsel, vulsel, mastiek, katten, ...
<b>Bindmiddel van asbestmateriaal</b>	Kitten, mastiek, pasta
<b>Gebondenheid op basis van bindmiddel</b>	Hecht
<b>Hoeveelheid (gewicht - aantal)</b>	<ul style="list-style-type: none"><li>• 2,00 kg - 8 stuks</li></ul>
<b>Totaal gewicht</b>	16,00 kg
<b>Eenvoudig bereikbaar</b>	Ja
<b>Bevestigingswijze</b>	<ul style="list-style-type: none"><li>• Verlijmd, ingegoten, versmeerd</li></ul>
<b>Identificatiemethode</b>	Een monstername door de asbestdeskundige met laboanalyse door een asbestlabo.
<b>Destructieve handeling voor identificatie</b>	Nee

- Eenvoudige handelingen: mag via doe-het-zelf of door werknemer(s) met opleidingsattest eenvoudige handelingen  
Hechtgebonden asbesttoepassing dewelke van nature een lage kans heeft op vezelemisatie bij manipulatie. De aan te raden verwijderingsmethode is om de werken uit te voeren bij het vervangen van de ramen. Hierna kunnen de raamprofielen worden verwijderd van de glaspakketten (onder bevochtiging) en kan de mastiek apart worden gesorteerd en afgevoerd als asbesthoudend afval.

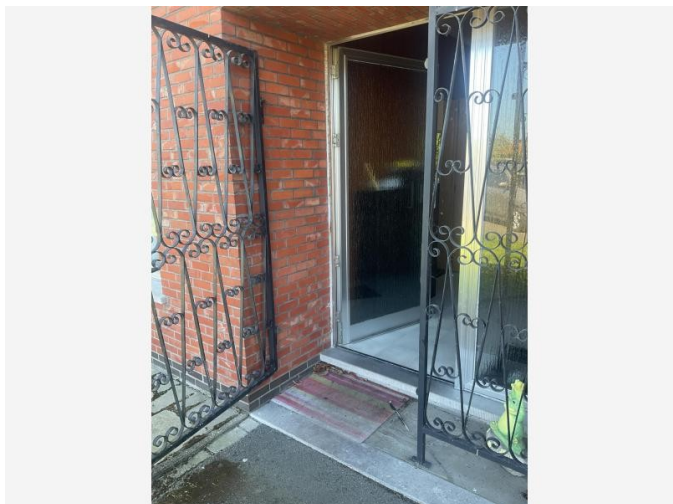
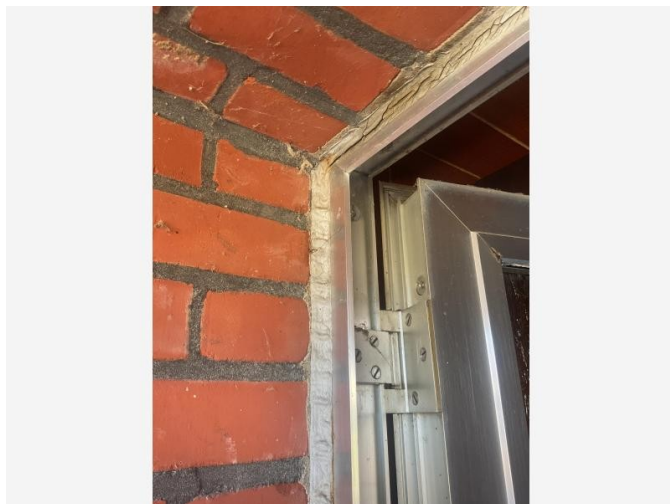
<b>Beschrijving</b>	Mastiek tussen raamkader en steen
<b>Omgeving</b>	Buiten
<b>Primaire drager</b>	Wandopening verticaal (raam, deur, ...)
<b>Asbestmateriaal</b>	In-situ afwerkingslagen - Pasta, stopverf, voegsel, stopsel, vulsel, mastiek, katten, ...
<b>Bindmiddel van asbestmateriaal</b>	Kitten, mastiek, pasta
<b>Gebondenheid op basis van bindmiddel</b>	Hecht
<b>Hoeveelheid (gewicht - aantal)</b>	<ul style="list-style-type: none"><li>• 3,00 kg - 9 stuks</li></ul>
<b>Totaal gewicht</b>	27,00 kg
<b>Eenvoudig bereikbaar</b>	Ja
<b>Bevestigingswijze</b>	<ul style="list-style-type: none"><li>• Verlijmd, ingegoten, versmeerd</li></ul>
<b>Identificatiemethode</b>	Een monstername door de asbestdeskundige met laboanalyse door een asbestlabo.
<b>Destructieve handeling voor identificatie</b>	Nee

- Eenvoudige handelingen: mag via doe-het-zelf of door werknemer(s) met opleidingsattest eenvoudige handelingen  
Hechtgebonden asbesttoepassing in open lucht. Mastiek heeft van nature een lage kans op vezelemissie. Idealiter wordt deze bevochtigd bij het uitnemen van de oude ramen en tijdens de werken apart gesorteerd als asbesthoudend afval.

Ook bij behoud van de ramen is het mogelijk deze mastiek, onder bevochtiging, uit te krabben en te vervangen door moderne siliconen.

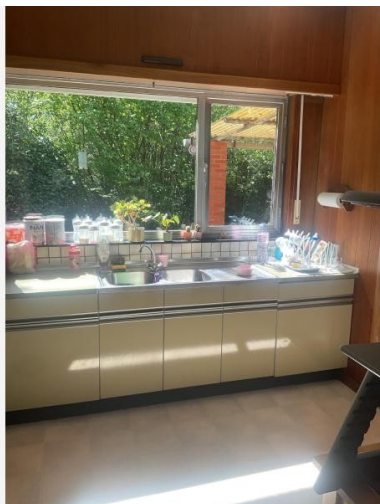
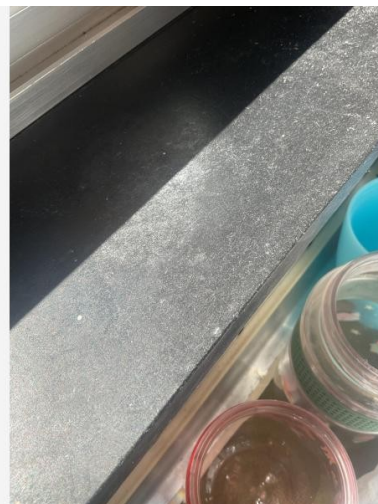
Beschrijving	Vensterbanken binnen
Omgeving	Binnen
Primaire drager	Wandopening verticaal (raam, deur, ...)
Asbestmateriaal	Plaat, paneel, tablet - Type Massal
Bindmiddel van asbestmateriaal	Cement
Gebondenheid op basis van bindmiddel	Hecht
Hoeveelheid (oppervlakte - dikte - aantal)	<ul style="list-style-type: none"><li>• 0,25 m<sup>2</sup> - 2,00 cm - 1 stuk</li></ul>
Totaal volume	0,005 m <sup>3</sup>
Eenvoudig bereikbaar	Ja
Bevestigingswijze	<ul style="list-style-type: none"><li>• Verlijmd, ingegoten, versmeerd</li></ul>
Identificatiemethode	De asbestdeskundige beoordeelt het materiaal als asbesthoudend, en dit zonder monsternamen.
Destructieve handeling voor identificatie	Nee

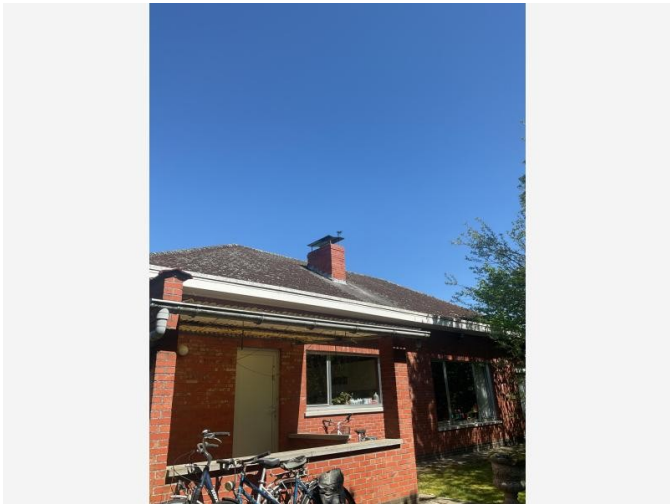
# Fiche 13: Inhoud steense schouw niet controleerbaar door hoogte

Beperking

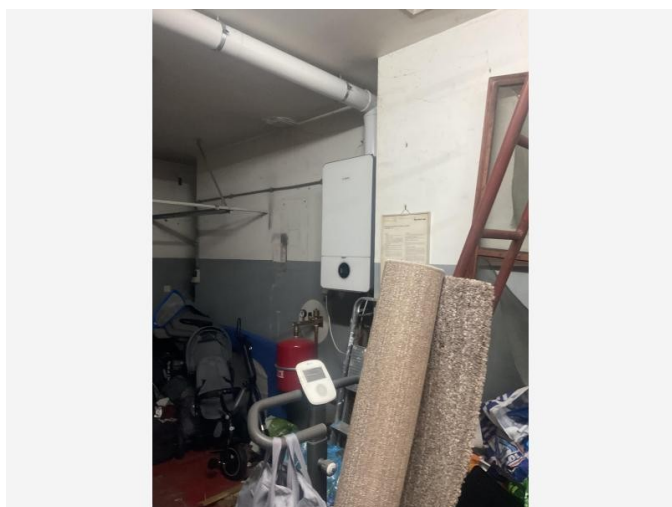
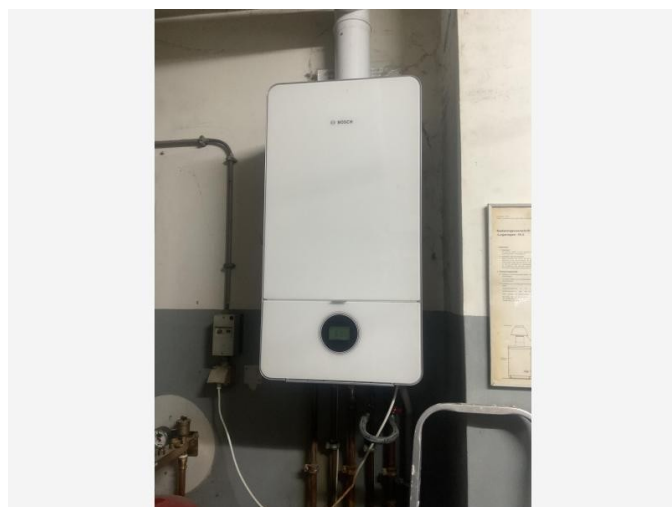
### Fiche 22: CV-ketel (niet verdacht)

Beschrijving	Notitie	Terug te vinden op plannen
Fiche 22: CV-ketel (niet verdacht)	De CV-ketel (dichtingen, isolerend materiaal) is niet asbestverdacht.	-
