Asbestinventarisatetest

Weikens 19, 2288 Grobbendonk

Attestnummer : 20260521-000487.000

Uitgegeven op : 21.05.2026

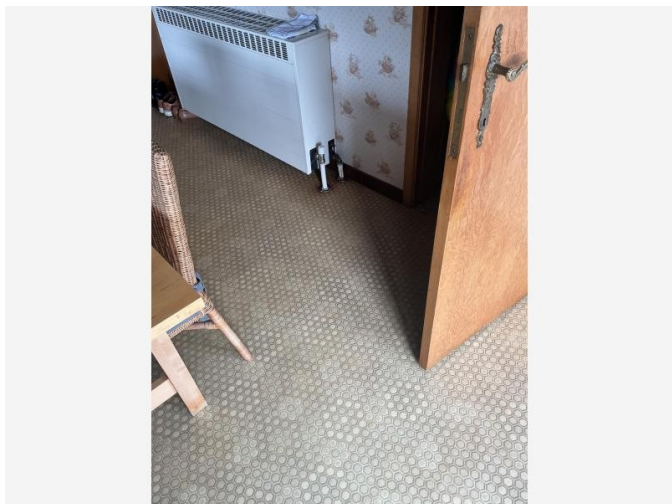
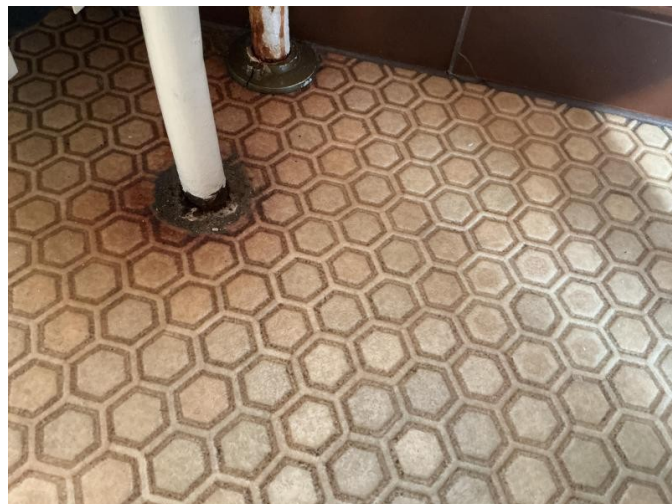
Het asbestmateriaal valt onder de mijlpaal van 2034.

Niet-hechtgebonden asbesttoepassing in een gesloten ruimte. De verwijdering van asbesthoudend vinyl brengt veel kans op een hoge vezelvrijgave tijdens de werken mee en dient daardoor steeds in een hermetische zone te worden verwijderd.

Eindbeoordeling materiaalrisico	Laag materiaalrisico en/of verlaagde kans op vezelvrijgave
---------------------------------	--

Gebondenheid	Categorie 2: niet-hechtgebonden met matrix
Asbestsoort (vezeltype)	Alleen chrysotiel aanwezig
Asbestconcentratie	Hoog ($\geq 50\%$)
Afschermingsgraad van het gehele materiaal	Geheel of deels vrij aan de binnenlucht, maar geen contact met binnenluchtstromen
Toestand van het materiaal	Onbeschadigd, niet verweerd

#	Type	Referentie	Resultaat
1.1	Puntmonster	MM02	Chrysotiel

Beschrijving	Vinylzeil in keuken
Omgeving	Binnen
Primaire drager	Vloer
Asbestmateriaal	Prefab - afwerking - Vloerzeil
Bindmiddel van asbestmateriaal	Karton - papier - viltachtig
Gebondenheid op basis van bindmiddel	Niet-hechtgebonden
Hoeveelheid (oppervlakte - aantal)	<ul style="list-style-type: none">• 18,00 m² - 1 stuk
Totale oppervlakte	18,00 m ²
Eenvoudig bereikbaar	Ja
Bevestigingswijze	<ul style="list-style-type: none">• Verlijmd, ingegoten, versmeerd
Identificatiemethode	Een monstername door de asbestdeskundige met laboanalyse door een asbestlabo.
Destructieve handeling voor identificatie	Nee

Verwijderen

- Zorg voor een veilig beheer. Vermijd het beschadigen van het asbestmateriaal. Controleer de toestand jaarlijks op wijzigingen.

- Hermetische zone (erkend asbestverwijderaar)
Contacteer een erkend asbestverwijderaar voor deze werken.

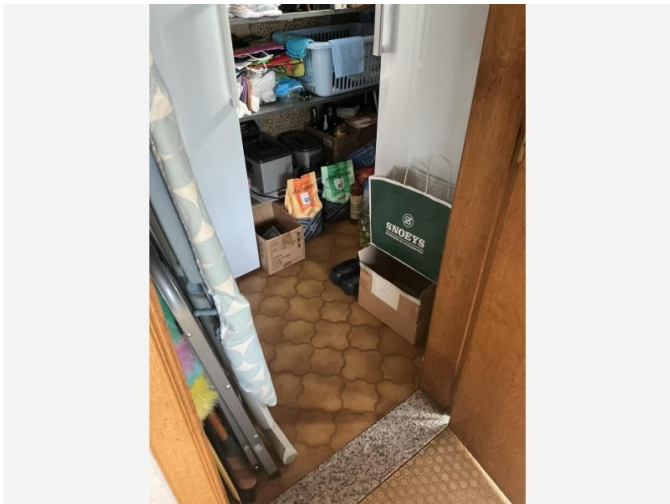
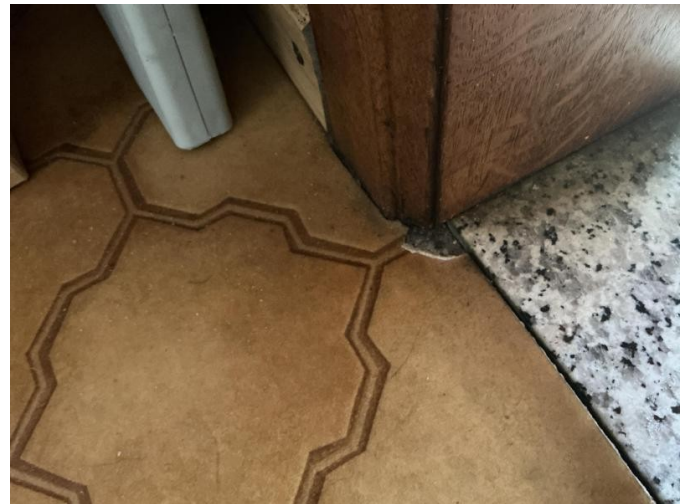
Het asbestmateriaal valt onder de mijlpaal van 2034.

Niet-hechtgebonden asbesttoepassing in een gesloten ruimte. De verwijdering van asbesthoudend vinyl brengt veel kans op een hoge vezelvrijgave tijdens de werken mee en dient daardoor steeds in een hermetische zone te worden verwijderd.

Eindbeoordeling materiaalrisico	Laag materiaalrisico en/of verlaagde kans op vezelvrijgave
---------------------------------	--

Gebondenheid	Categorie 2: niet-hechtgebonden met matrix
Asbestsoort (vezeltype)	Alleen chrysotiel aanwezig
Asbestconcentratie	Hoog ($\geq 50\%$)
Afschermingsgraad van het gehele materiaal	Geheel of deels vrij aan de binnenlucht, maar geen contact met binnenluchtstromen
Toestand van het materiaal	Onbeschadigd, niet verweerd

#	Type	Referentie	Resultaat
2.1	Puntmonster	MM03	Chrysotiel

Beschrijving	Vinylzeil in berging naast keuken
Omgeving	Binnen
Primaire drager	Vloer
Asbestmateriaal	Prefab - afwerking - Vloerzeil
Bindmiddel van asbestmateriaal	Karton - papier - viltachtig
Gebondenheid op basis van bindmiddel	Niet-hechtgebonden
Hoeveelheid (oppervlakte - aantal)	<ul style="list-style-type: none">• 3,00 m² - 1 stuk
Totale oppervlakte	3,00 m ²
Eenvoudig bereikbaar	Ja
Bevestigingswijze	<ul style="list-style-type: none">• Verlijmd, ingegoten, versmeerd
Identificatiemethode	Een monstername door de asbestdeskundige met laboanalyse door een asbestlabo.
Destructieve handeling voor identificatie	Nee

Verwijderen

- Zorg voor een veilig beheer. Vermijd het beschadigen van het asbestmateriaal. Controleer de toestand jaarlijks op wijzigingen.

- Hermetische zone (erkend asbestverwijderaar)
Contacteer een erkend asbestverwijderaar voor deze werken.

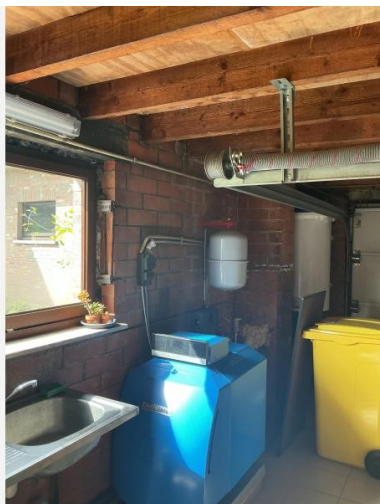
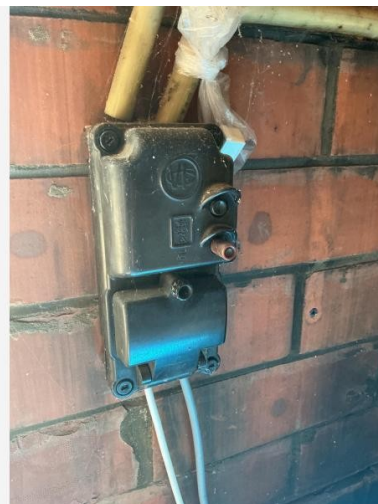
Het asbestmateriaal valt onder de mijlpaal van 2040.

Eindbeoordeling materiaalrisico	Laag materiaalrisico en/of verlaagde kans op vezelvrijgave
---------------------------------	--

Gebondenheid	Categorie 1: hechtgebonden in oorsprong
Asbestsoort (vezeltype)	Crocidoliet aanwezig
Asbestconcentratie	Laag (< 50%)
Afschermingsgraad van het gehele materiaal	Geheel of deels vrij aan de binnenlucht, maar geen contact met binnenluchtstromen
Toestand van het materiaal	Onbeschadigd, niet verweerd

Beschrijving	Bakeliet schakelaar aan CV ketel
Omgeving	Binnen
Primaire drager	Communicatie en elektrische infrastructuur en uitrusting
Asbestmateriaal	Bakeliet elektriciteitstoepassing
Bindmiddel van asbestmateriaal	Kunststof of -hars
Gebondenheid op basis van bindmiddel	Hecht
Hoeveelheid (gewicht - aantal)	<ul style="list-style-type: none">• 1,00 kg - 1 stuk
Totaal gewicht	1,00 kg
Eenvoudig bereikbaar	Ja
Bevestigingswijze	<ul style="list-style-type: none">• Geschroefd
Identificatiemethode	<p>De asbestdeskundige beoordeelt het materiaal als asbestverdacht en dus asbesthoudend, en dit zonder monstername.</p> <p>Motivatie: De monstername brengt andere schade aan dan schade die inherent is aan de monstername.</p>
Destructieve handeling voor identificatie	Nee

Zorgvuldig beheren

- Zorg voor een veilig beheer. Vermijd het beschadigen van het asbestmateriaal. Controleer de toestand jaarlijks op wijzigingen.
- Voer bijkomende staalname(s) uit.

- Eenvoudige handelingen: mag via doe-het-zelf of door werknemer(s) met opleidingsattest eenvoudige handelingen
Hechtgebonden asbesttoepassing met een van nature lage kans op vezelemissie. Deze kan gemakkelijk van de muur worden losgeschroefd zonder de asbesttoepassing te beschadigen.

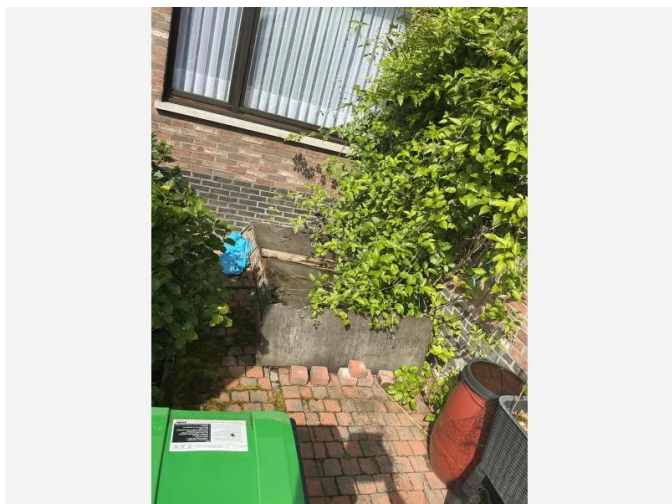
Permanente beperking

Reden: Het onderzoek kan niet uitgevoerd worden binnen de bepalingen van de Welzijnswet

Uitleg van de asbestdeskundige: Ruimte lager dan 1,5m.

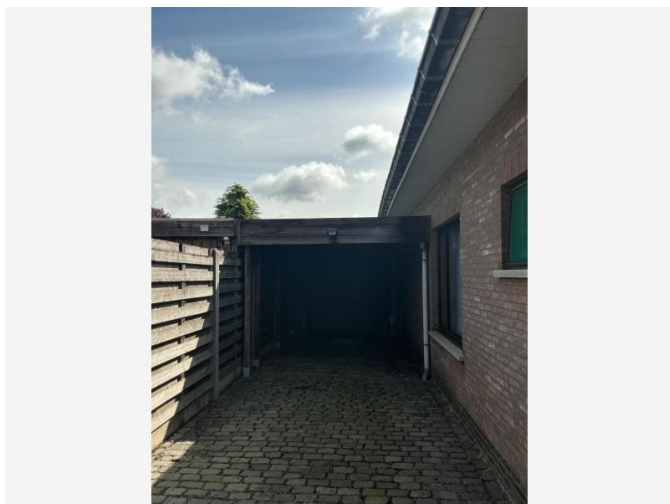
Uitgesloten van inspectie

Bouwjaar: 2006

Constructies gebouwd vanaf 2001 moeten niet onderzocht worden

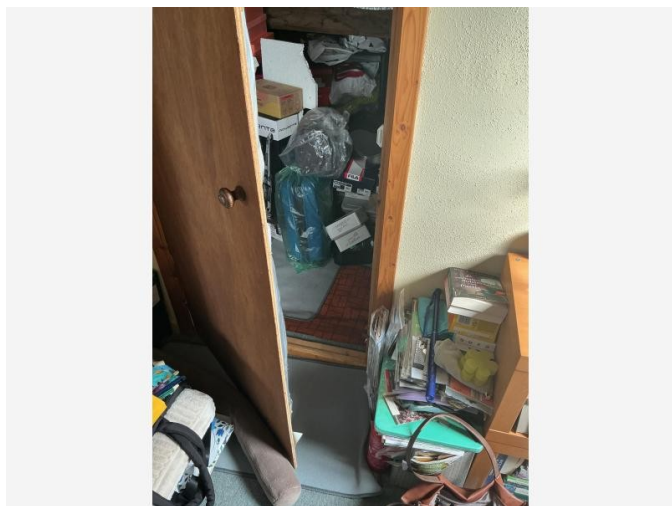
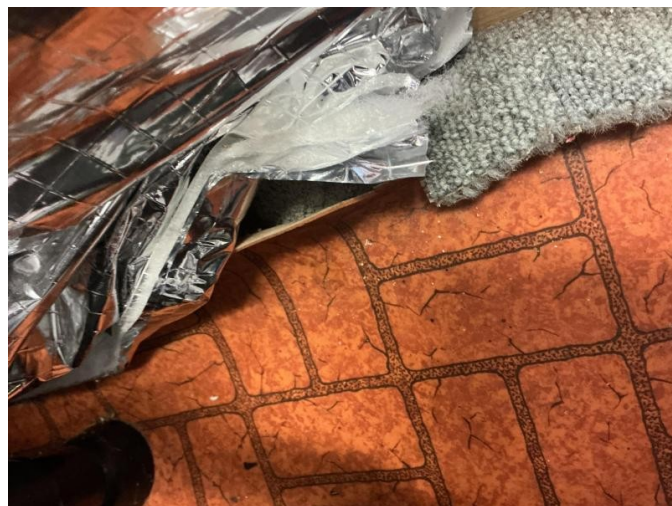
Informatie over een niet-asbestverdacht materiaal

Flexibele homogene vinyl zonder vilt of papierlaag.

Basis voor advies	De asbestdeskundige beoordeelt het materiaal als niet-asbestverdacht.
--------------------------	---

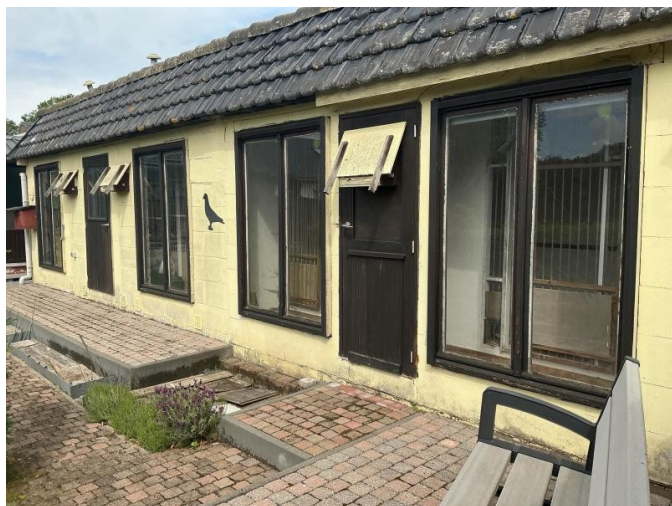
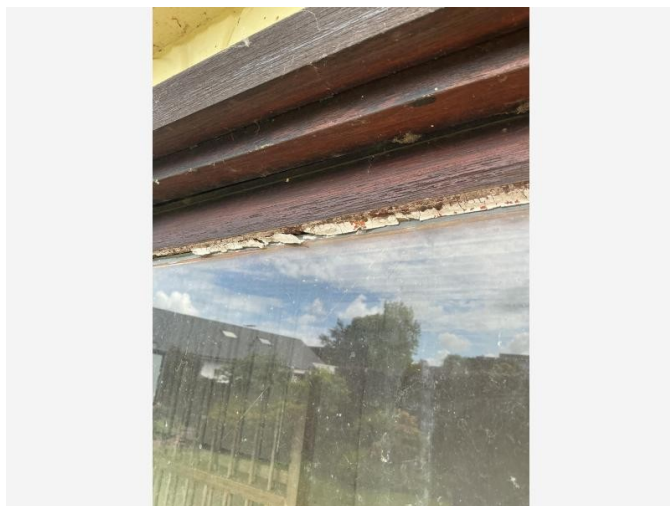
Fiche 8: Stopverf aan ramen van duiventil

Geen asbest

#	Type	Referentie	Resultaat
8.1	Puntmonster	MM05	Geen asbest

Beschrijving	Stopverf aan ramen van duiventil
Omgeving	Buiten
Primaire drager	Wandopening verticaal (raam, deur, ...)
Bindmiddel van materiaal	Kitten, mastiek, pasta
Gebondenheid op basis van bindmiddel	Hecht
Hoeveelheid (lengte - aantal)	<ul style="list-style-type: none">• 4,00 m - 4 stuks
Totale lengte	16,00 m
Identificatiemethode	Een monstername door de asbestdeskundige met laboanalyse door een asbestlabo.
Destructieve handeling voor identificatie	Nee

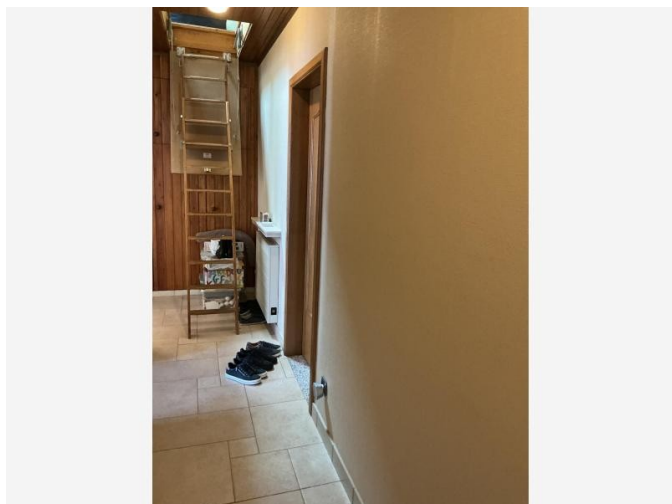
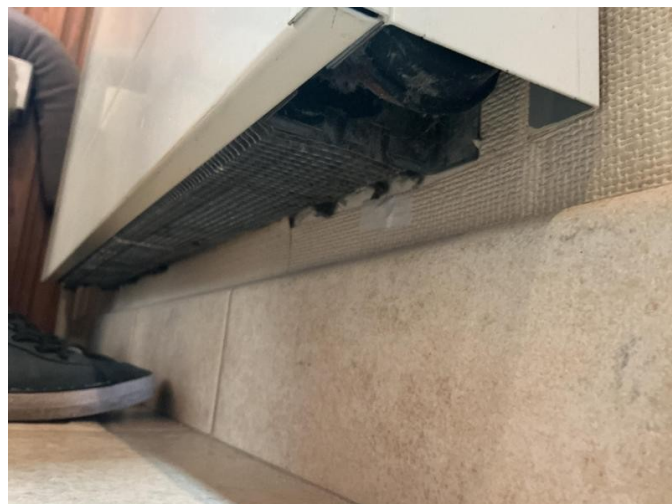
Geen asbest

#	Type	Referentie	Resultaat
9.1	Mengmonster	MM01	Geen asbest

Beschrijving	Pleisterwerk muren
Omgeving	Binnen
Primaire drager	Binnenwand
Bindmiddel van materiaal	Gips - kalk
Gebondenheid op basis van bindmiddel	Niet-hechtgebonden
Hoeveelheid (oppervlakte - dikte - aantal)	• 250,00 m ² - 1,00 cm - 1 stuk
Totaal volume	2,50 m ³
Identificatiemethode	Een monstername door de asbestdeskundige met laboanalyse door een asbestlabo.
Destructieve handeling voor identificatie	Ja
Opmerking	<p>Muren in garage (CV ruimte) bleven kaal.</p> <p>Muren in badkamer en niet aangeduide muren in keuken werden volledig betegeld.</p> <p>Overige niet aangeduide muren werden voorgezet met gipskartonplaten, OSB of waren onbereikbaar vanwege inbouwkasten.</p> <p>Er is geen traphal aanwezig.</p> <p>Staalname kon conform inspectieprotocol worden uitgevoerd.</p>

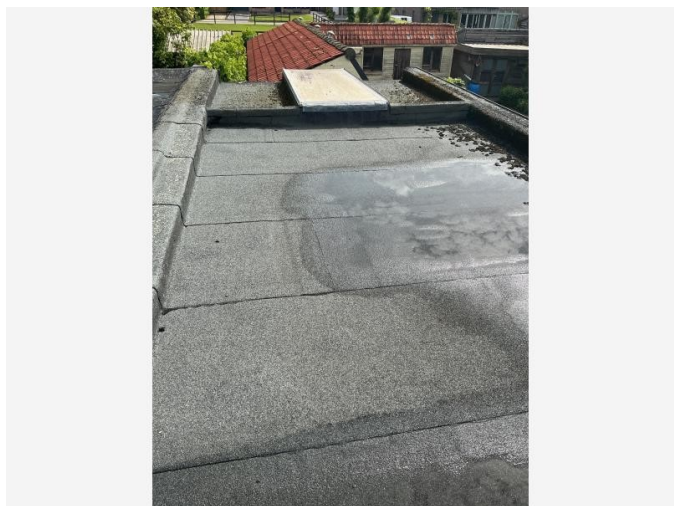
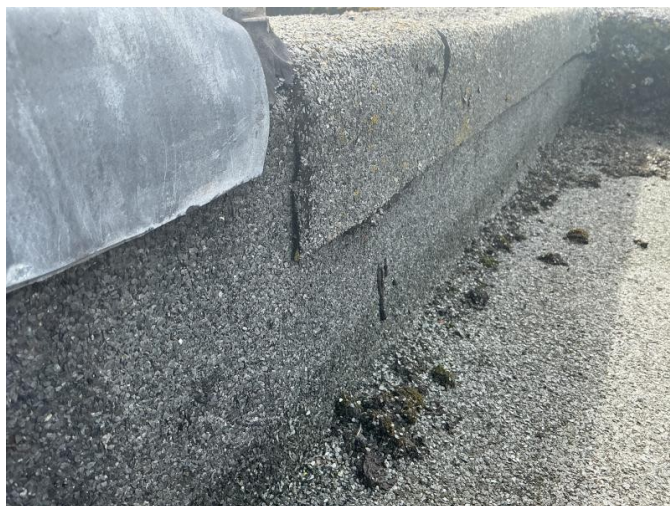
Geen asbest

#	Type	Referentie	Resultaat
10.1	Puntmonster	MM04	Geen asbest

Beschrijving	Roofing
Omgeving	Buiten
Primaire drager	Plat dak
Bindmiddel van materiaal	Bitumen (roofing, teer, asfalt)
Gebondenheid op basis van bindmiddel	Hecht
Hoeveelheid (oppervlakte - aantal)	• 27,00 m ² - 1 stuk
Totale oppervlakte	27,00 m ²
Identificatiemethode	Een monstername door de asbestdeskundige met laboanalyse door een asbestlabo.
Destructieve handeling voor identificatie	Nee

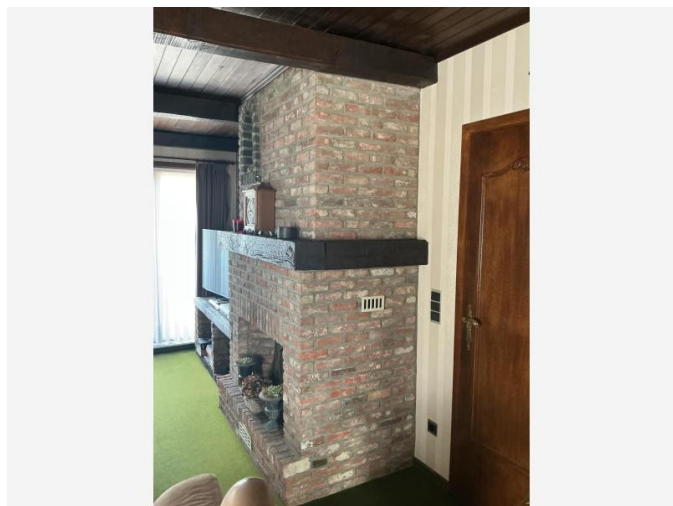
Beschrijving	Notitie	Terug te vinden op plannen
Fiche 16: Inhoud steense schouw niet waarneembaar zonder destructieve handeling	<p>De inhoud van dit steense schouwwerk kan bij niet-destructief onderzoek niet worden waargenomen. Als bij afbraak van de schouw onverwacht of asbestverdacht materiaal tevoorschijn komt is het aangeraden een asbestdeskundige of -verwijderaar te raadplegen.</p> <p>Voorbeelden:</p> <ul style="list-style-type: none">• Cementen schouwpijp• Gips- of cementachtig materiaal achter de (sier)stenen (binnen)	<p>Plan 1.2: Gelijkvloers bis</p> <p>Plan 1.3: Garage + carport</p> <p>Plan 1.4: 1e verdieping</p> <p>Plan 1.5: Dakplan</p>
