# Asbestinventarisatetest

Broechemsesteenweg 77, 2560 Nijlen

Attestnummer : 20250620-000220.000

Uitgegeven op : 20.06.2025

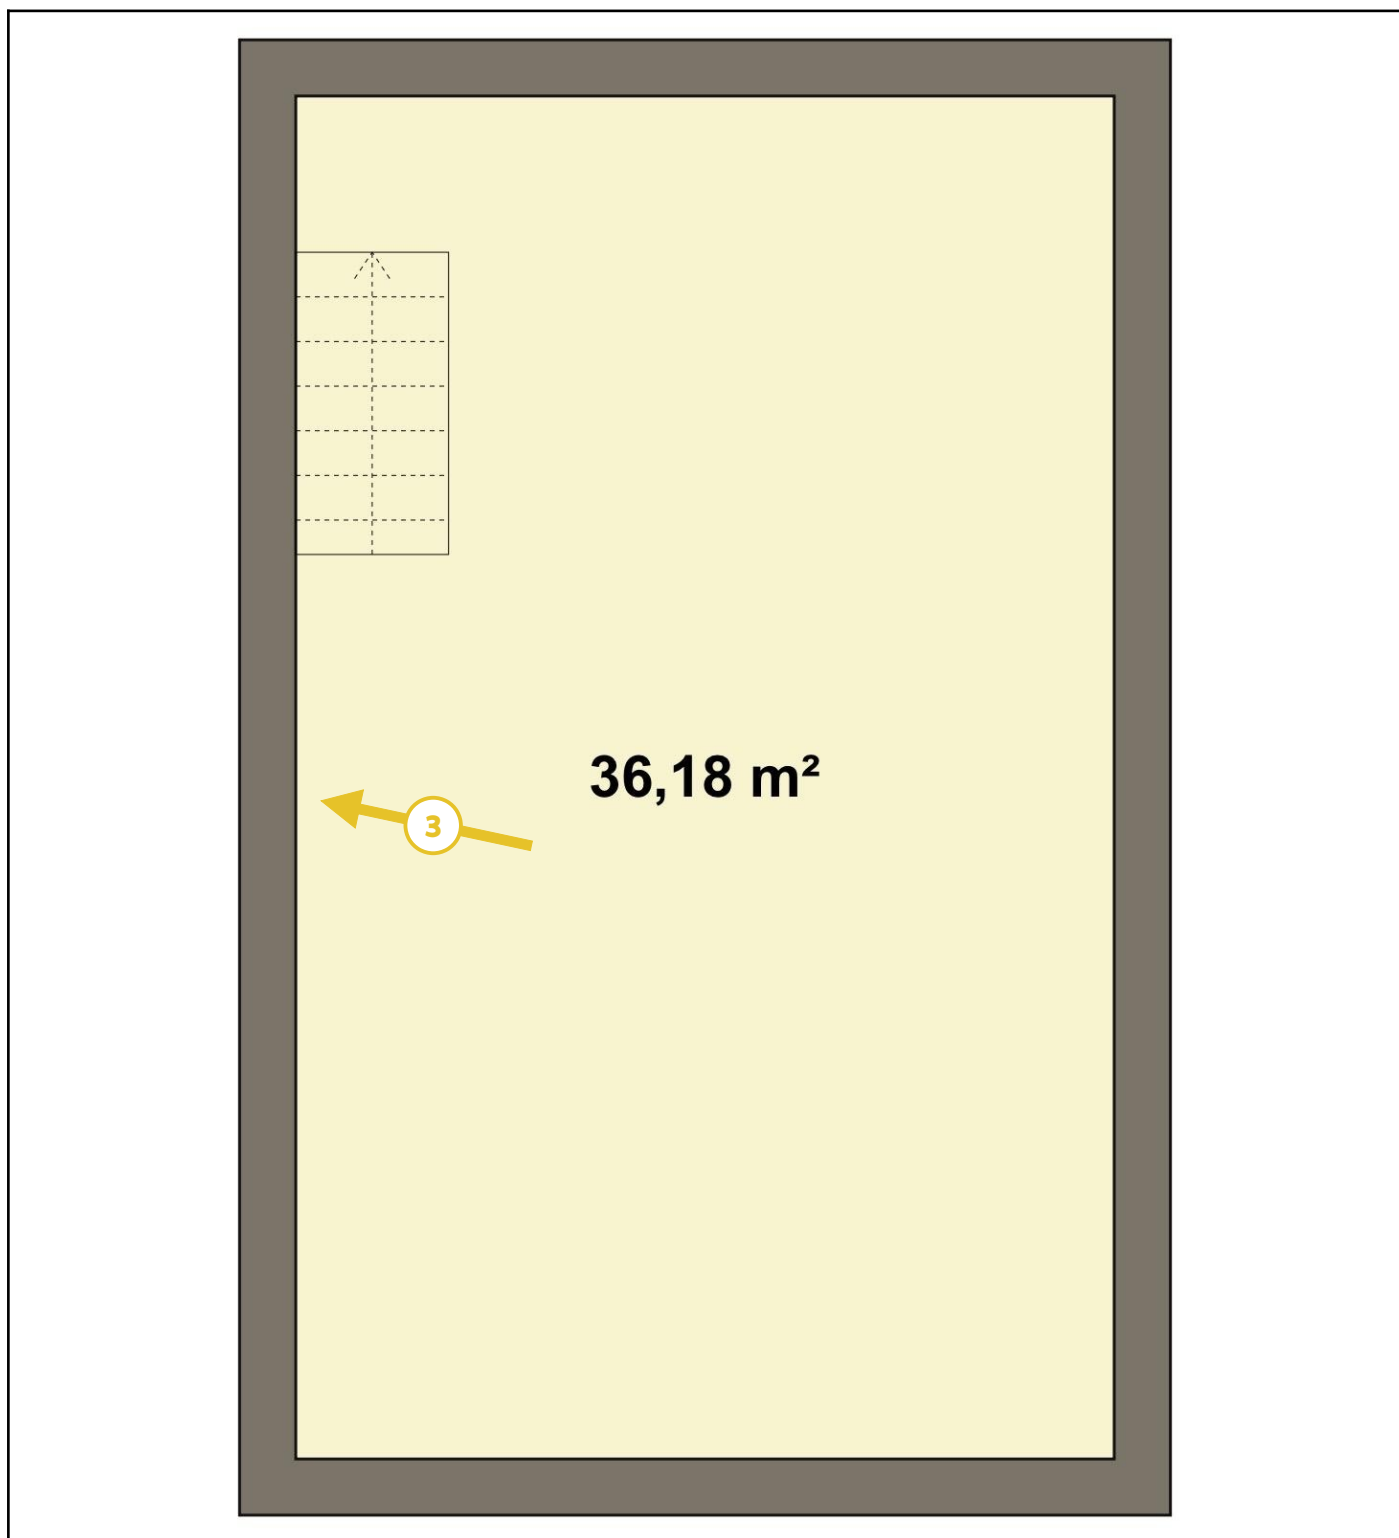
## Plan 1.4: Zolder hoofdbouw

Beschrijving	Type	Actie
3. Bakeliet stopcontact op zolder hoofdbouw	Asbestmateriaal	Zorgvuldig beheren

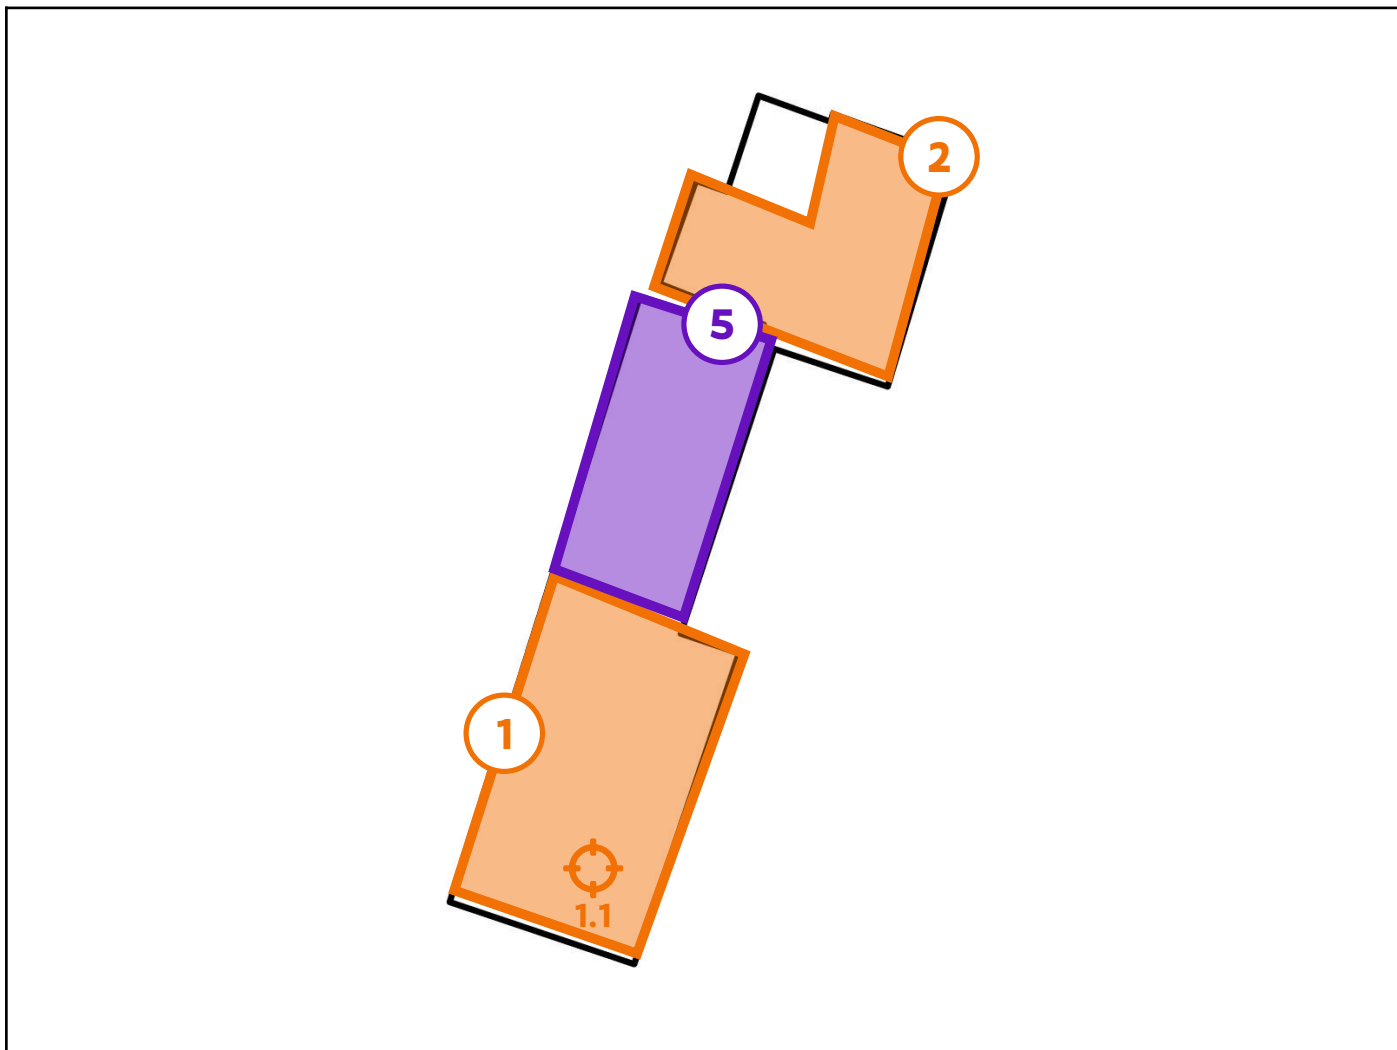
## Plan 1.6: Hoofdgebouw plan

Beschrijving	Type	Actie
1. Dakleien op hoofddak	Asbestmateriaal	<a href="#">Verwijderen</a>
1.1 Code: MM03	Puntmonster	-
2. Golfplaten op afdak	Asbestmateriaal	<a href="#">Verwijderen</a>
5. Geen menuiserie onderdak	Advies	-

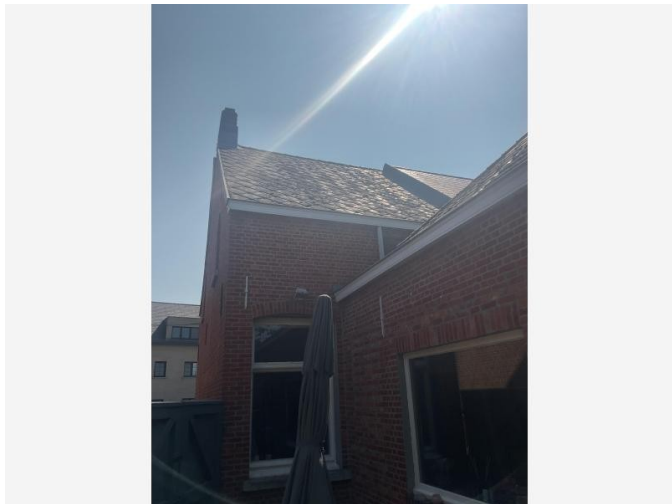
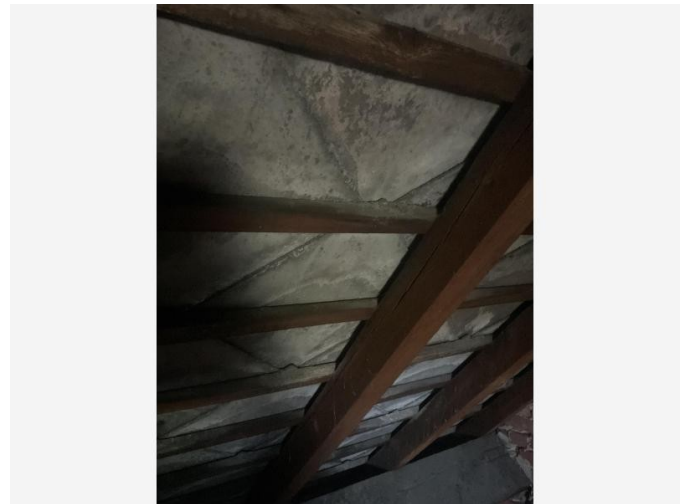
Het asbestmateriaal valt onder de mijlpaal van 2034.

Eindbeoordeling materiaalrisico	Verhoogd materiaalrisico en/of verhoogde kans op vezelvrijgave
---------------------------------	--

Gebondenheid	Categorie 1: hechtgebonden in oorsprong
Asbestsoort (vezeltype)	Alleen chrysotiel
Asbestconcentratie	Laag (< 50%)
Afschermingsgraad van het gehele materiaal	Geheel of deels (ook) vrij aan de binnenlucht
Toestand van het materiaal	Matig beschadigd, matig verweerd

#	Type	Referentie	Resultaat
1.1	Puntmonster	MM03	Chrysotiel

<b>Beschrijving</b>	Dakleien op hoofddak
<b>Omgeving</b>	Grenst aan binnen- en buitenlucht
<b>Primaire drager</b>	Schuin dak
<b>Asbestmateriaal</b>	Dak- en gevelbekleding - Lei, shingle
<b>Bindmiddel van asbestmateriaal</b>	Cement
<b>Gebondenheid op basis van bindmiddel</b>	Hecht
<b>Hoeveelheid (oppervlakte - aantal)</b>	<ul style="list-style-type: none"><li>• 60,00 m<sup>2</sup> - 1 stuk</li></ul>
<b>Totale oppervlakte</b>	60,00 m <sup>2</sup>
<b>Eenvoudig bereikbaar</b>	Ja
<b>Bevestigingswijze</b>	<ul style="list-style-type: none"><li>• Genageld, geniet</li></ul>
<b>Identificatiemethode</b>	Vaststelling met monstername
<b>Destructieve handeling voor identificatie</b>	Nee

Verwijderen

- Zorg voor een veilig beheer. Vermijd het beschadigen van het asbestmateriaal. Controleer de toestand jaarlijks op wijzigingen.
- Hemelwater dat afspoelt van asbestcement daken of gevels kan asbestdeeltjes bevatten. Gebruik het enkel voor gesloten circuits (bv. spoelen toiletten). Reinig na het vervangen van het dak of de gevel de dakgoten en regenwaterput of -ton om asbesthoudend sediment of slib te verwijderen

- Eenvoudige handelingen: mag via doe-het-zelf of door werknemer(s) met opleidingsattest eenvoudige handelingen  
Hechtgebonden asbesttoepassing in open lucht.

Gezien de hoeveelheid is het aan te raden deze verwijdering bij dakrenovatie te laten uitvoeren door een aannemer of dakwerker met de nodige opleidingsattesten.

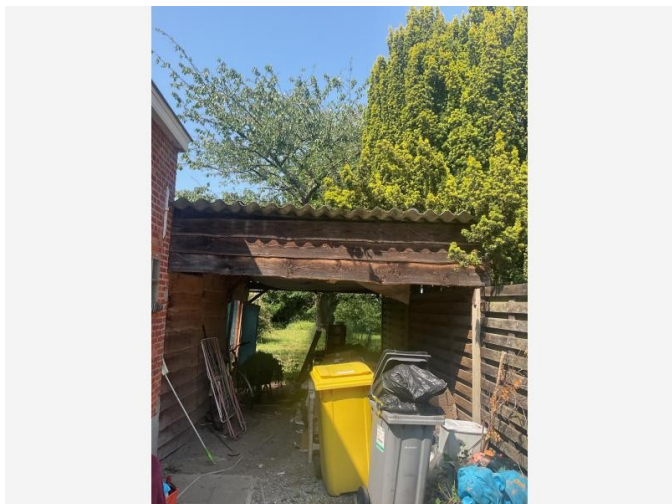
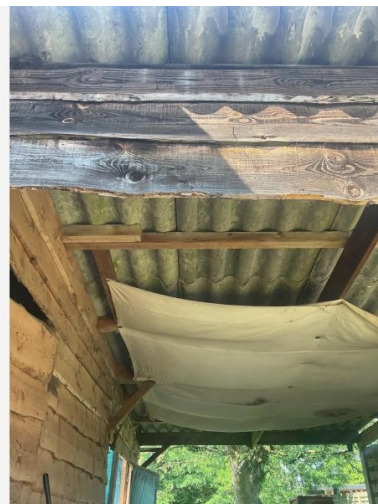
Het asbestmateriaal valt onder de mijlpaal van 2034.

Eindbeoordeling materiaalrisico	Verhoogd materiaalrisico en/of verhoogde kans op vezelvrijgave
---------------------------------	--

Gebondenheid	Categorie 1: hechtgebonden in oorsprong
Asbestsoort (vezeltype)	Crocidoliet aanwezig
Asbestconcentratie	Laag (< 50%)
Afschermingsgraad van het gehele materiaal	Geheel of deels vrij aan de buitenlucht
Toestand van het materiaal	Matig beschadigd, matig verweerd

Beschrijving	Golfplaten op afdak
Omgeving	Buiten
Primaire drager	Schuin dak
Asbestmateriaal	Dak- en gevelbekleding - Golfplaat
Bindmiddel van asbestmateriaal	Cement
Gebondenheid op basis van bindmiddel	Hecht
Hoeveelheid (oppervlakte - aantal)	• 35,00 m <sup>2</sup> - 1 stuk
Totale oppervlakte	35,00 m <sup>2</sup>
Eenvoudig bereikbaar	Ja
Bevestigingswijze	• Geschroefd
Identificatiemethode	Vaststelling zonder monstername
Destructieve handeling voor identificatie	Nee

Verwijderen

- Zorg voor een veilig beheer. Vermijd het beschadigen van het asbestmateriaal. Controleer de toestand jaarlijks op wijzigingen.
- Hemelwater dat afspoelt van asbestcement daken of gevels kan asbestdeeltjes bevatten. Gebruik het enkel voor gesloten circuits (bv. spoelen toiletten). Reinig na het vervangen van het dak of de gevel de dakgoten en regenwaterput of -ton om asbesthoudend sediment of slib te verwijderen
- Voer bijkomende staalname(s) uit.

- Eenvoudige handelingen: mag via doe-het-zelf of door werknemer(s) met opleidingsattest eenvoudige handelingen  
Hechtgebonden asbesttoepassing in open lucht.

Deze golfplaten kunnen manueel worden losgeschroefd en via de correcte wijze worden afgevoerd als hechtgebonden asbestafval.

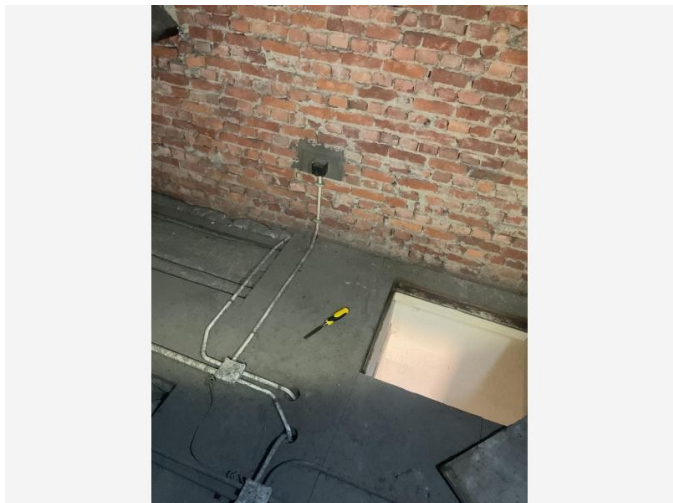
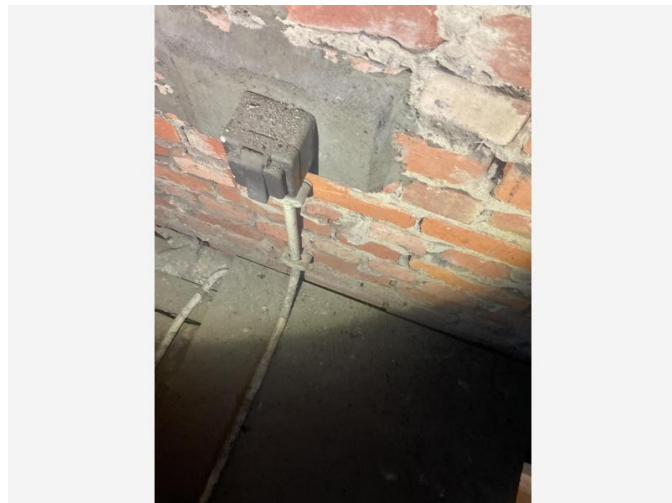
# Fiche 3: Bakeliet stopcontact op zolder hoofdgebouw

Het asbestmateriaal valt onder de mijlpaal van 2040.

Eindbeoordeling materiaalrisico	Laag materiaalrisico en/of verlaagde kans op vezelvrijgave
---------------------------------	--

Gebondenheid	Categorie 1: hechtgebonden in oorsprong
Asbestsoort (vezeltype)	Crocidoliet aanwezig
Asbestconcentratie	Laag (< 50%)
Afschermingsgraad van het gehele materiaal	Geheel of deels (ook) vrij aan de binnenlucht
Toestand van het materiaal	Onbeschadigd, niet verweerd

Beschrijving	Bakeliet stopcontact op zolder hoofdgebouw
Omgeving	Binnen
Primaire drager	Communicatie en elektrische infrastructuur en uitrusting
Asbestmateriaal	Bakeliet elektriciteitstoepassing
Bindmiddel van asbestmateriaal	Kunststof of -hars
Gebondenheid op basis van bindmiddel	Hecht
Hoeveelheid (gewicht - aantal)	<ul style="list-style-type: none"><li>• 1,00 kg - 1 stuk</li></ul>
Totaal gewicht	1,00 kg
Eenvoudig bereikbaar	Ja
Bevestigingswijze	<ul style="list-style-type: none"><li>• Verlijmd, ingegoten, versmeerd</li></ul>
Identificatiemethode	Vaststelling zonder monsternamen
Destructieve handeling voor identificatie	Nee

Zorgvuldig beheren

- Zorg voor een veilig beheer. Vermijd het beschadigen van het asbestmateriaal. Controleer de toestand jaarlijks op wijzigingen.
- Voer bijkomende staalname(s) uit.

- Eenvoudige handelingen: mag via doe-het-zelf of door werknemer(s) met opleidingsattest eenvoudige handelingen  
Hechtgebonden asbesttoepassing met een van nature lage kans op vezelemisatie. Deze kan gemakkelijk van de muur worden losgeschroefd zonder de asbesttoepassing te beschadigen.

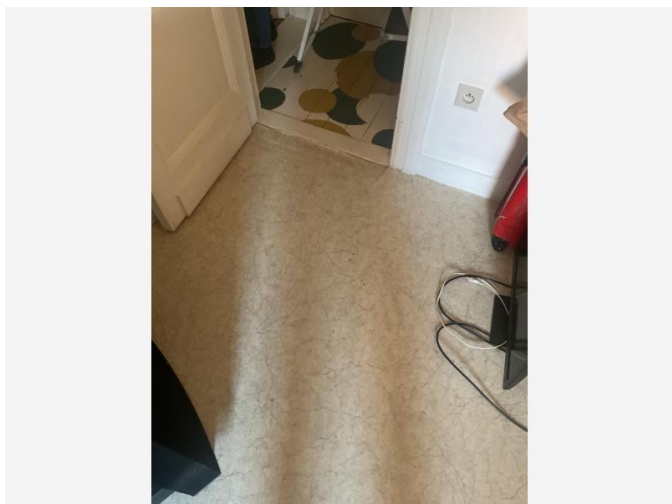
Vrije foto

Flexibele homogene vinyl zonder vilt of papierlaag.

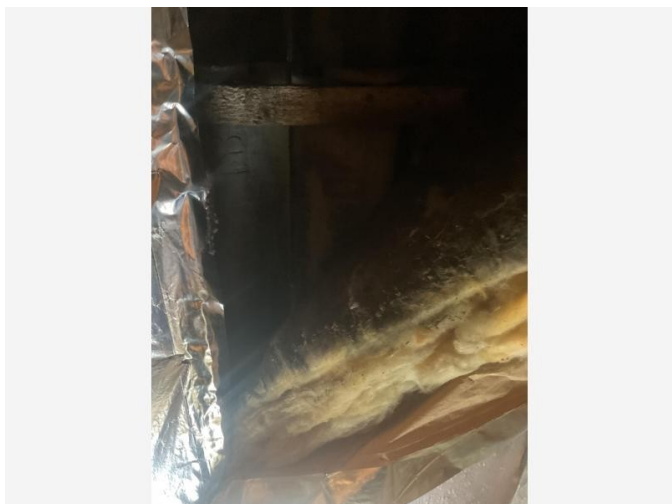
Vrije foto

Op de zolder onder het hoofddak zijn de leien rechtstreeks zichtbaar.

Op de zolder onder het dak van de achterbouw kon isolatie worden weggenomen, hier is ook geen onderdak aanwezig.

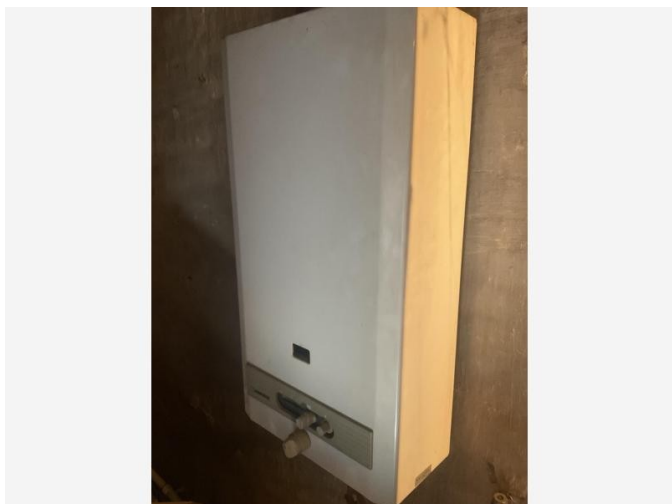
Vrije foto

Extern geen asbesthoudende materialen aangetroffen. Het is echter niet uit te sluiten dat intern geen asbesthoudende onderdeeljes gebruikt werden (pakkingen, koord, beschermplaatjes). Bij vernieuwing van warmteketel, is het aangeraden deze in zijn geheel af te voeren.

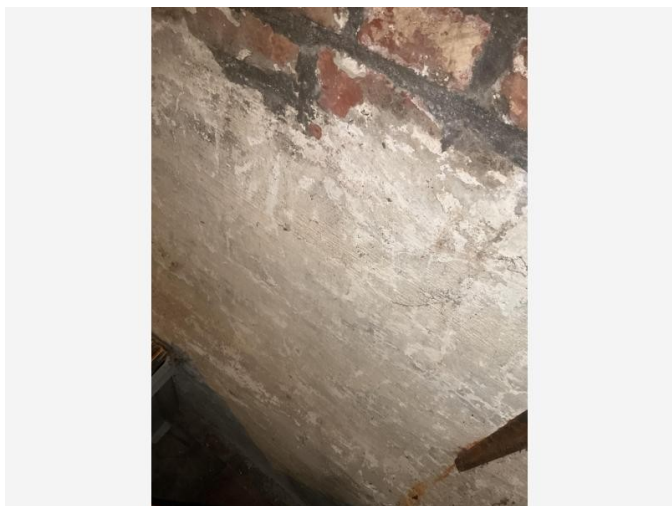
Vrije foto

Kleine kiezelvorming waarneembaar in de cementlaag, niet asbestverdacht.

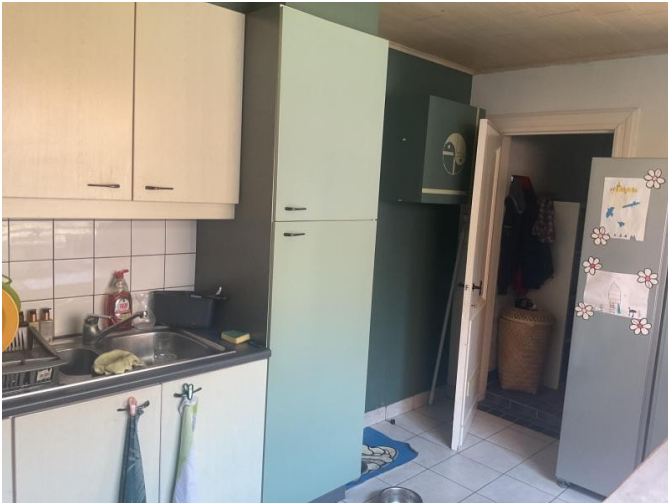
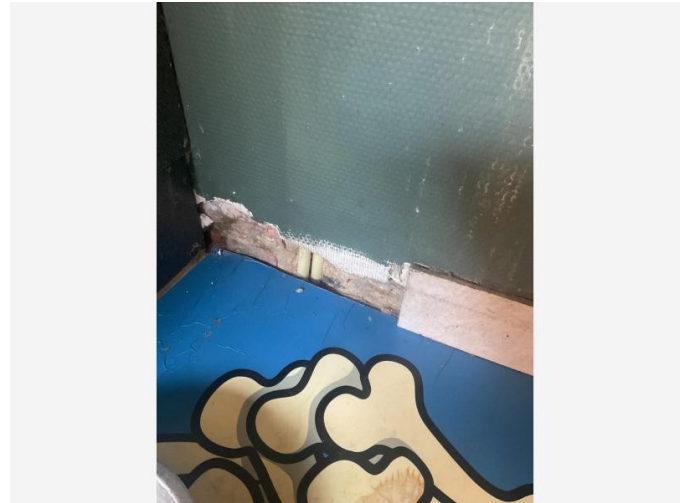
## Fiche 8: Pleisterwerk muren

Geen asbest

#	Type	Referentie	Resultaat
8.1	Mengmonster	MM01	Geen asbest

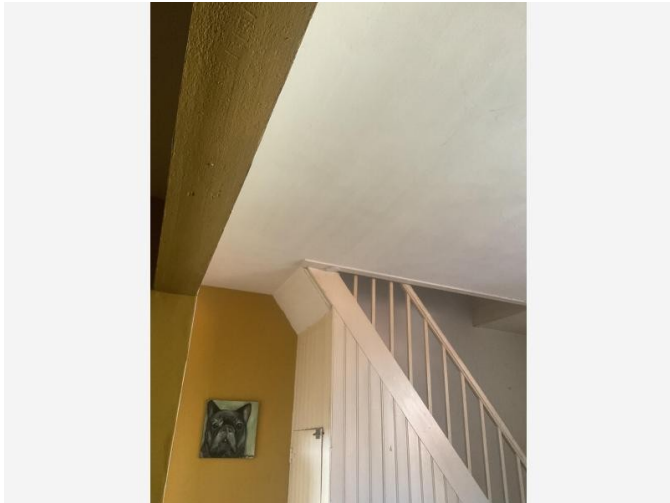
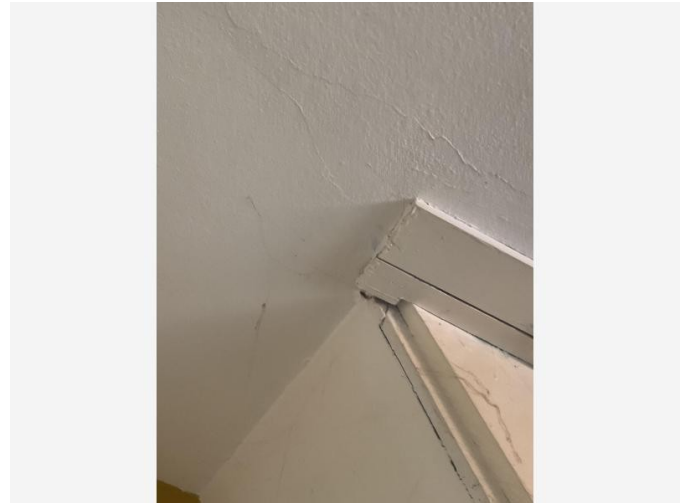
## Fiche 9: Pleisterwerk plafonds

Geen asbest

#	Type	Referentie	Resultaat
9.1	Mengmonster	MM02	Geen asbest

<b>Beschrijving</b>	Pleisterwerk plafonds
<b>Omgeving</b>	Binnen
<b>Primaire drager</b>	Plafond
<b>Bindmiddel van materiaal</b>	Gips - kalk
<b>Gebondenheid op basis van bindmiddel</b>	Niet-hechtgebonden
<b>Hoeveelheid (oppervlakte - dikte - aantal)</b>	• 70,00 m <sup>2</sup> - 1,00 cm - 1 stuk
<b>Totaal volume</b>	0,70 m <sup>3</sup>
<b>Identificatiemethode</b>	Vaststelling met monstername
<b>Destructieve handeling voor identificatie</b>	Nee
<b>Opmerking</b>	Niet aangeduide plafonds werden verlaagd met gipskartonplaten.
