Asbestinventarisatetest

Goorbergenlaan 12, 2290 Vorselaar

Attestnummer : 20251108-000057.000

Asbestveilig (maar mogelijk niet asbestvrij)

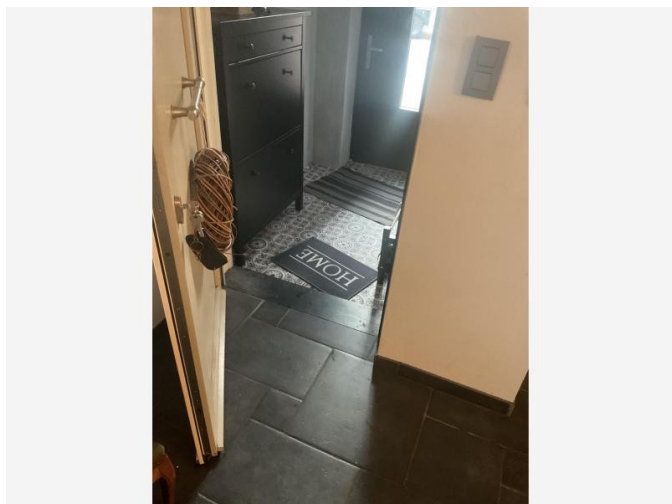
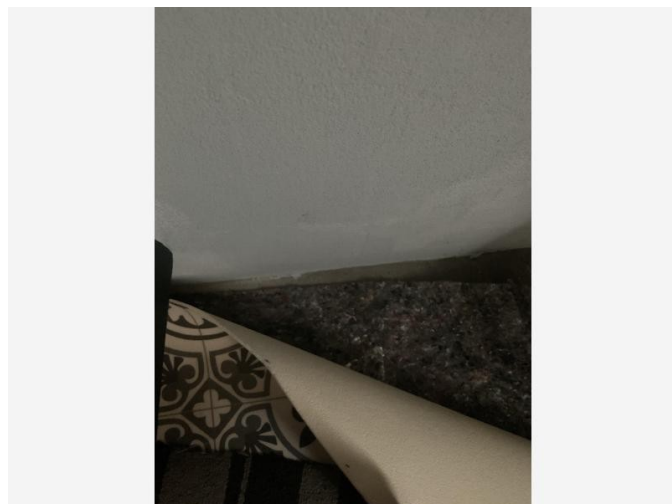
Informatie over een niet-asbestverdacht materiaal

Flexibele homogene vinyl zonder vilt of papierlaag.

Basis voor advies	De asbestdeskundige beoordeelt het materiaal als niet-asbestverdacht.
--------------------------	---

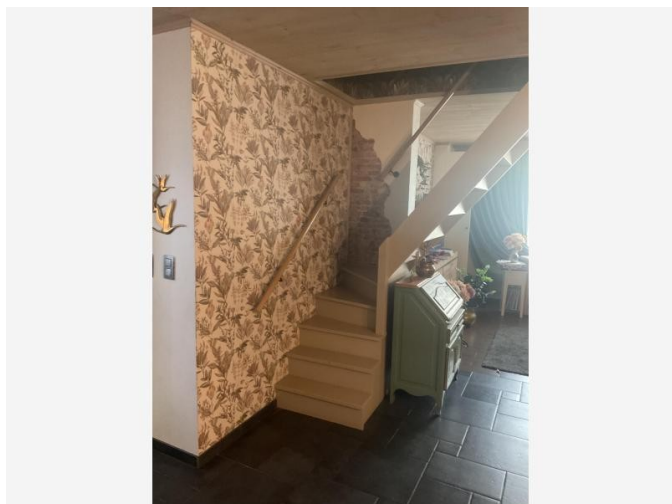
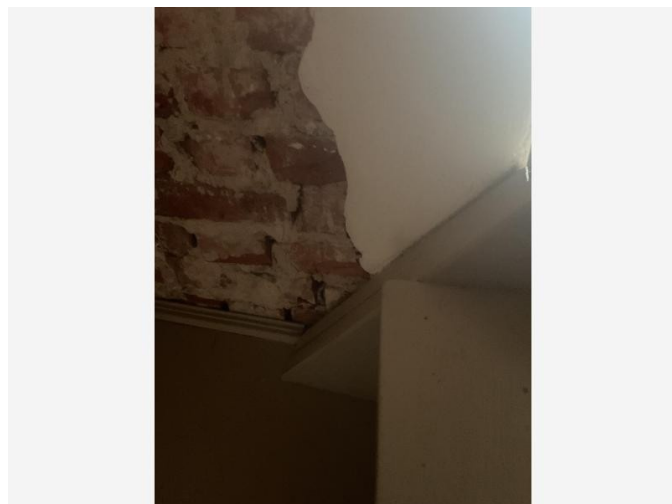
Geen asbest

#	Type	Referentie	Resultaat
2.1	Mengmonster	MM01	Geen asbest

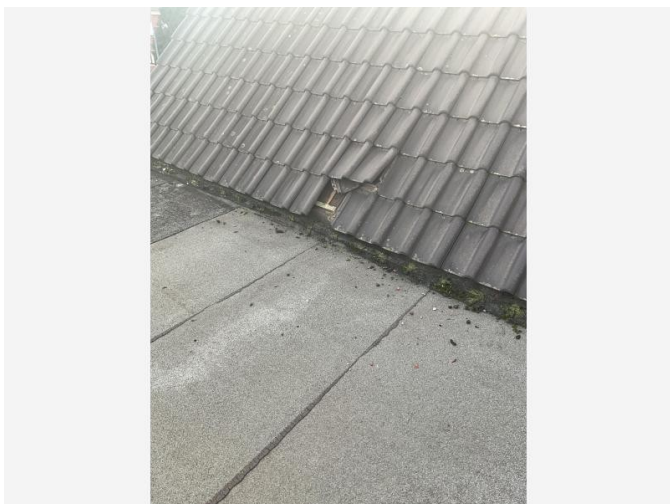
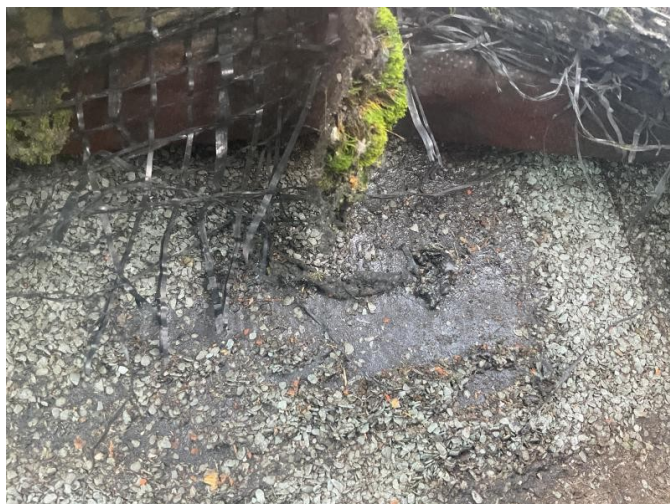
Fiche 3: Roofing

Geen asbest

#	Type	Referentie	Resultaat
3.1	Puntmonster	MM03	Geen asbest

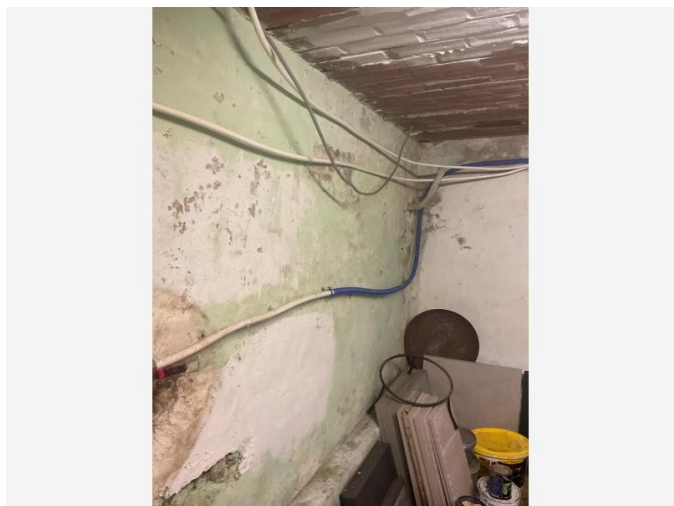
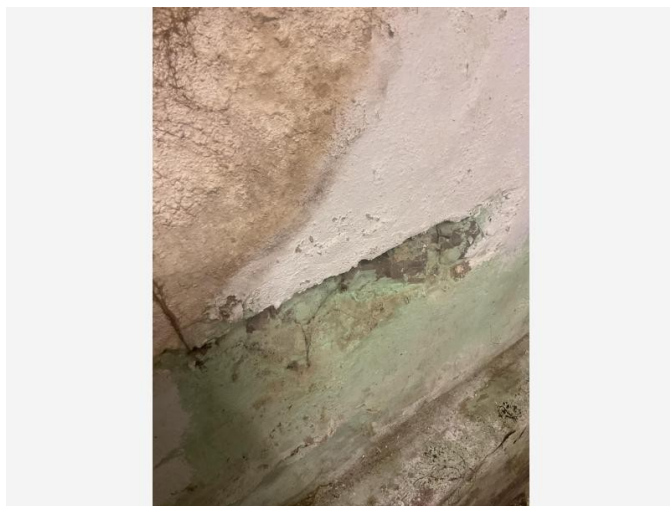
Geen asbest

#	Type	Referentie	Resultaat
4.1	Mengmonster	MM02	Geen asbest

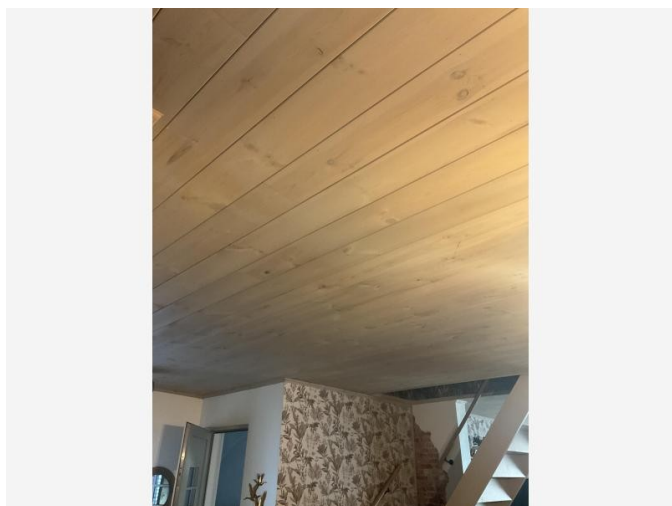
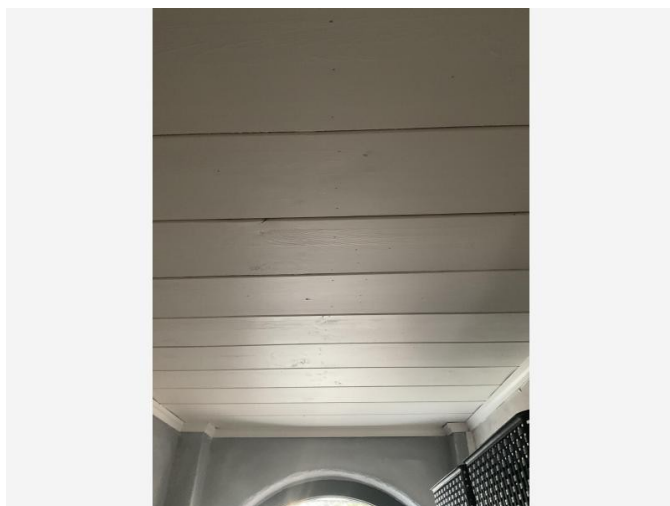
Beschrijving	Notitie	Terug te vinden op plannen
Fiche 10: Geen lift aanwezig	-	-
Fiche 11: Plafonds	<p>Alle plafonds werden verlaagd met niet asbestverdachte materialen.</p> <p>Bij renovatie of afbraak is het aan te raden destructief onderzoek uit te voeren.</p> <p>Indien gesmeerd plafondpleister wordt aangetroffen boven de huidige afwerking, dient een mengstaal genomen te worden van de pleister in volgende ruimtes:</p> <ul style="list-style-type: none">- Warme ruimte (ruimte van CV ketel)- Traphal- Natte ruimte (badkamer of keuken)- 1 vrij te kiezen ruimte	-
Fiche 12: Geen asbestverdachte leidingisolatie	-	-
