# Asbestinventarisatetest

Paul Krugerstraat 66, 2500 Lier

Attestnummer : 20260629-000386.000

**Asbestveilig** (maar niet asbestvrij)

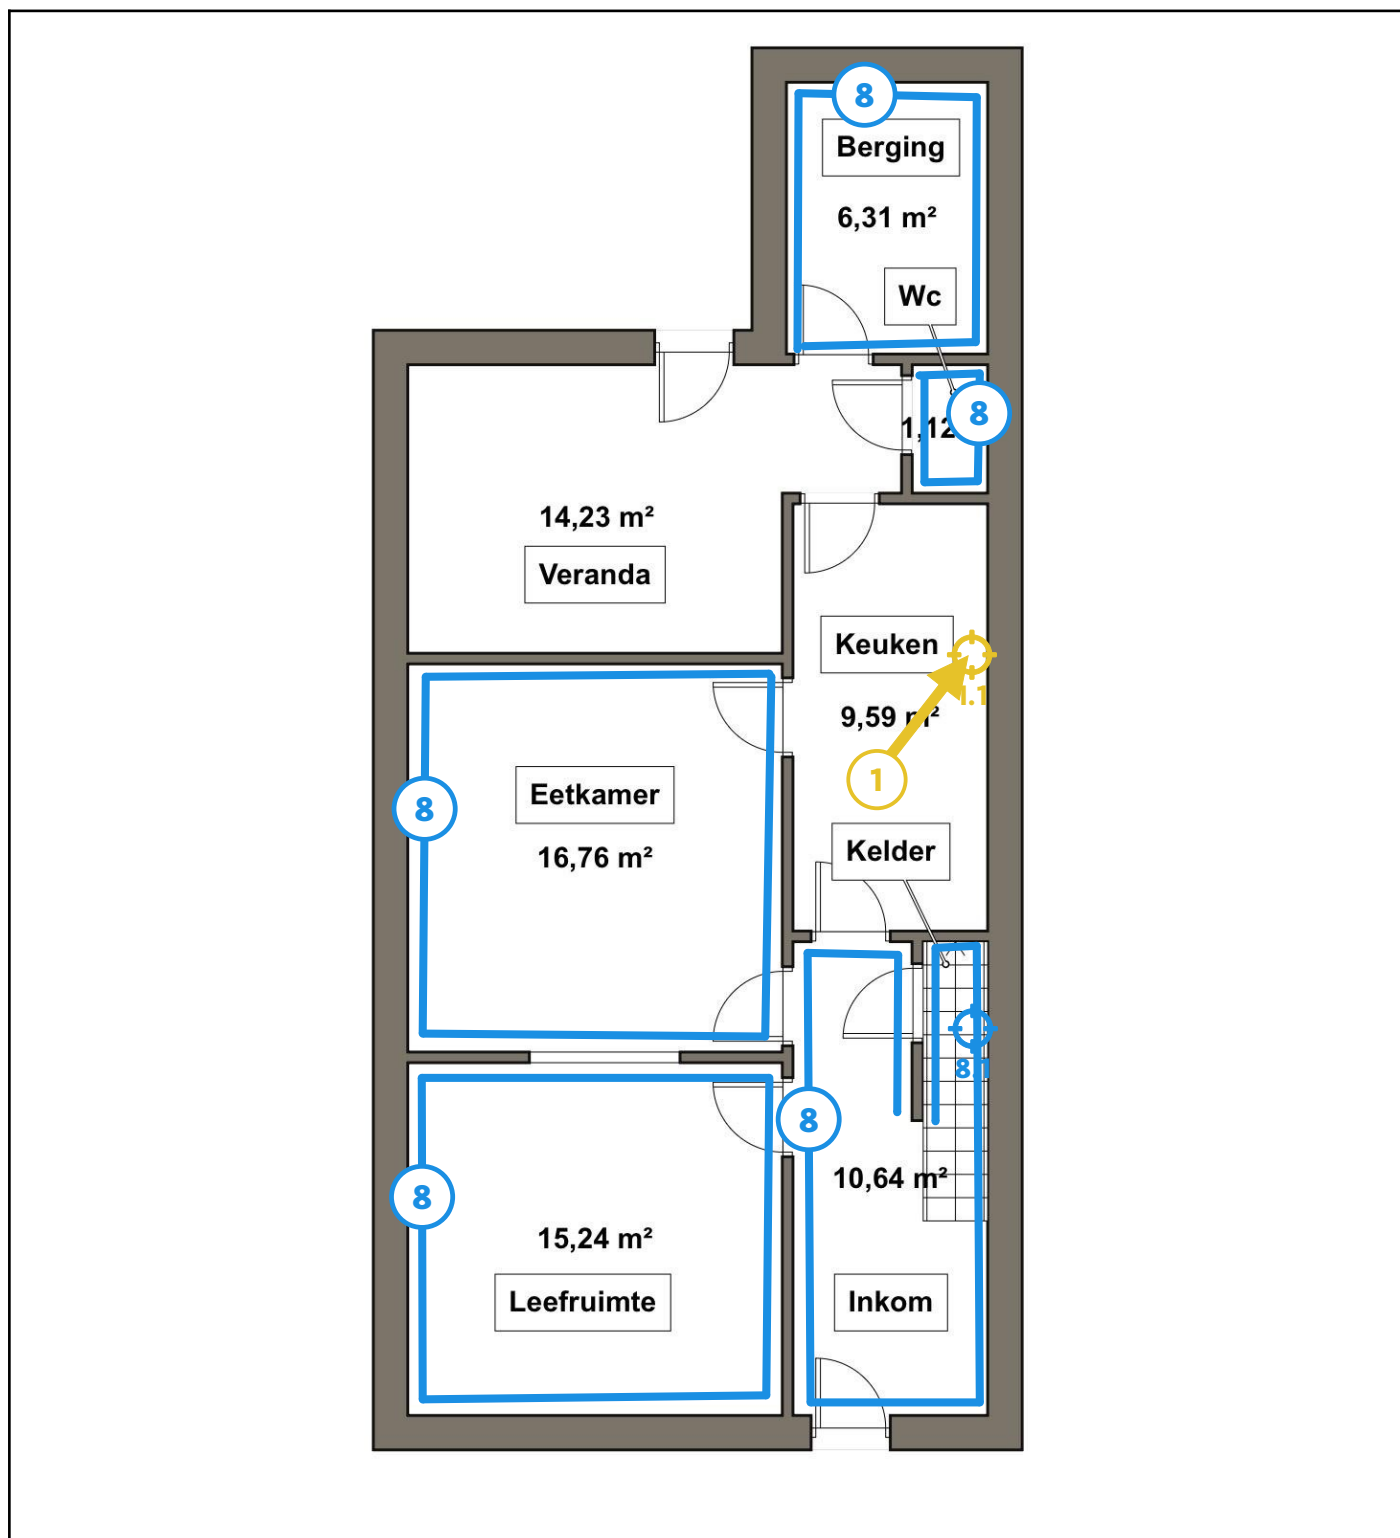
## Plan 1.2: Gelijkvloers

Beschrijving	Type	Actie
1. Bitumen antidreunplaatje onder spoelbak	Asbestmateriaal	Zorgvuldig beheren

1.1 Code: MM06	Puntmonster	-
8. Pleisterwerk muren	Geen asbest	-
8.1 Code: MM01	Mengmonster	-

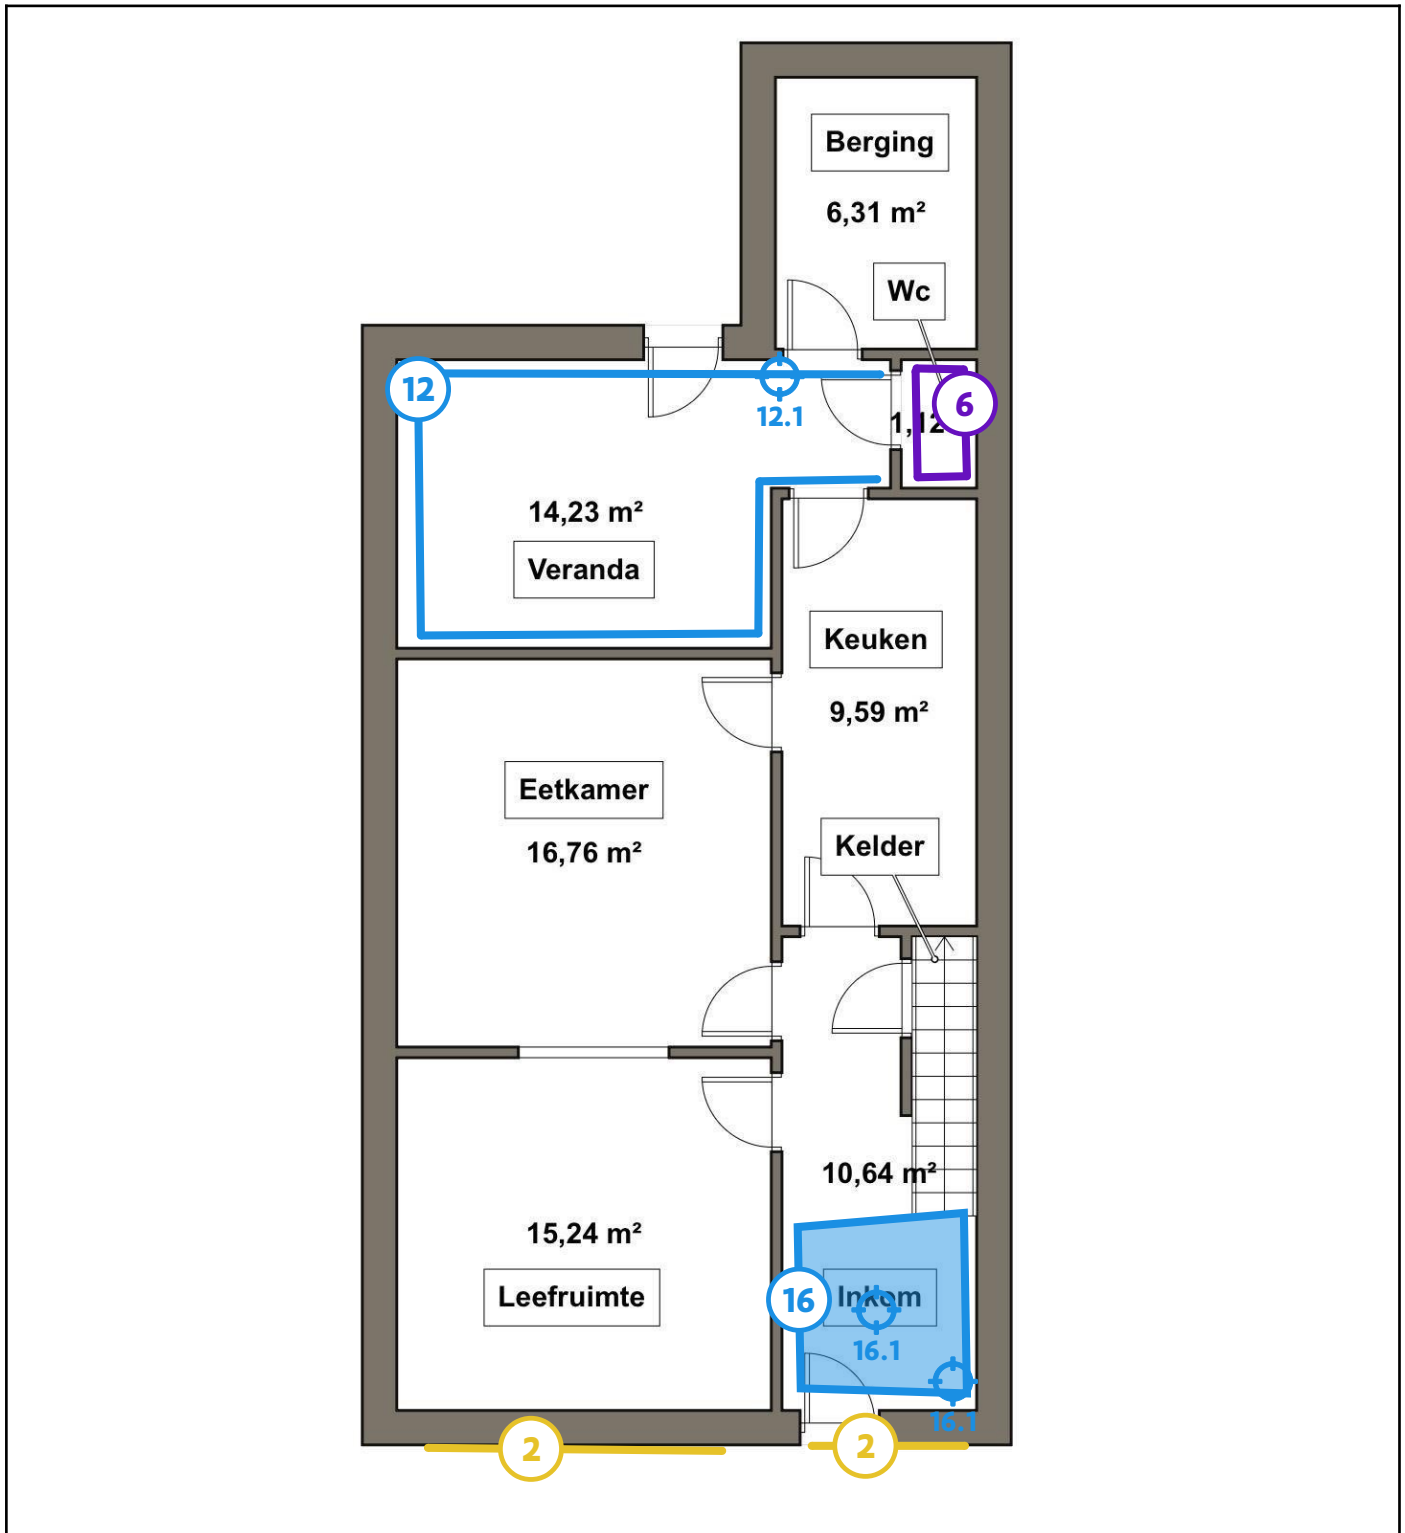
## Plan 1.3: Gelijkvloers .2

Beschrijving	Type	Actie
2. Mastiek tussen raamkader en steen	Asbestmateriaal	Zorgvuldig beheren

6. Tegellijm achter faillancetegels	Advies	-
12. Cementering binnenmuren	Geen asbest	-
12.1 Code: MM04	Mengmonster	-
16. Pleisterwerk plafonds	Geen asbest	-
16.1 Code: MM02	Mengmonster	-

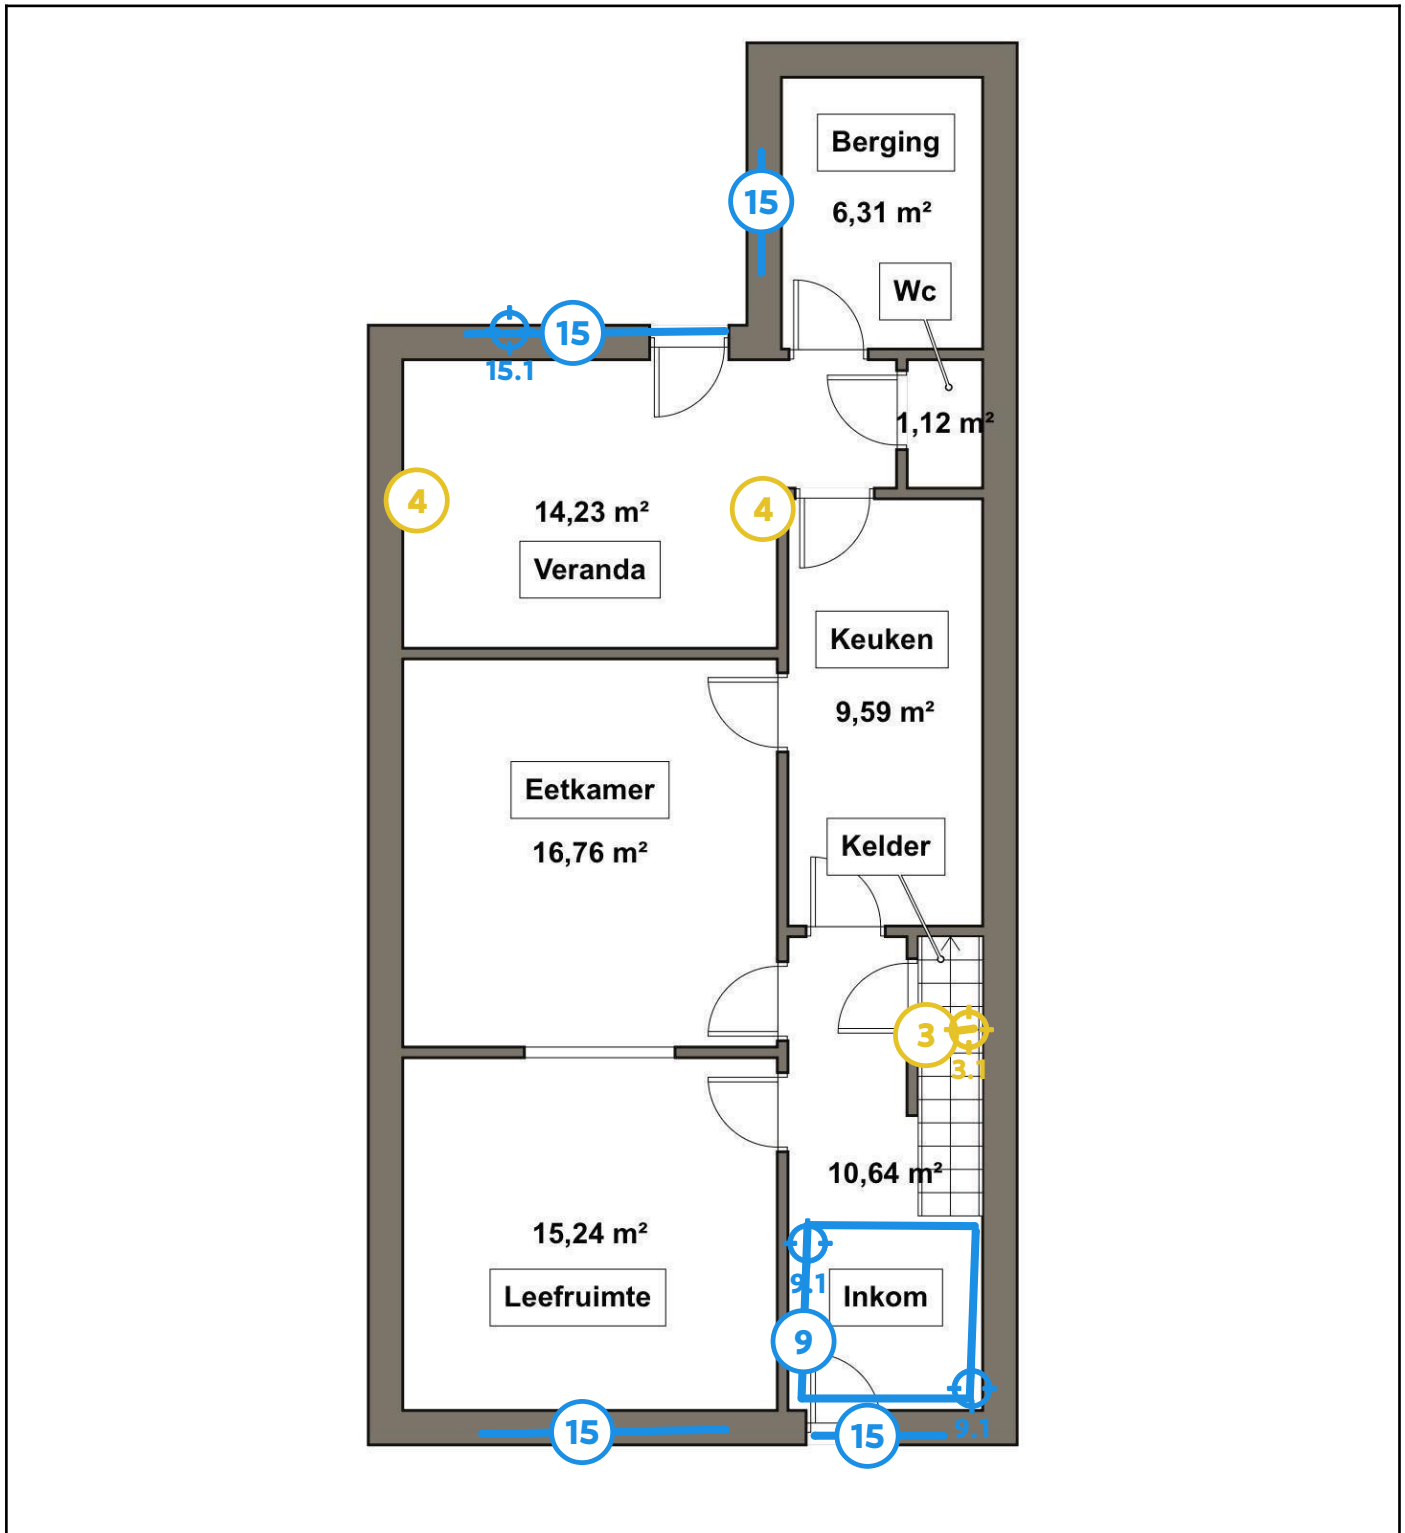
## Plan 1.4: Gelijkvloers .3

Beschrijving	Type	Actie
3. Menuiserie beplating tegen binnendeur kelder	Asbestmateriaal	Zorgvuldig beheren

3.1 Code: MM13	Puntmonster	-
4. Bakeliet toepassing	Asbestmateriaal	Zorgvuldig beheren
9. Sierlijst aan plafond inkom	Geen asbest	-
9.1 Code: MM03	Mengmonster	-
15. Stopverf aan ramen	Geen asbest	-
15.1 Code: MM07	Puntmonster	-

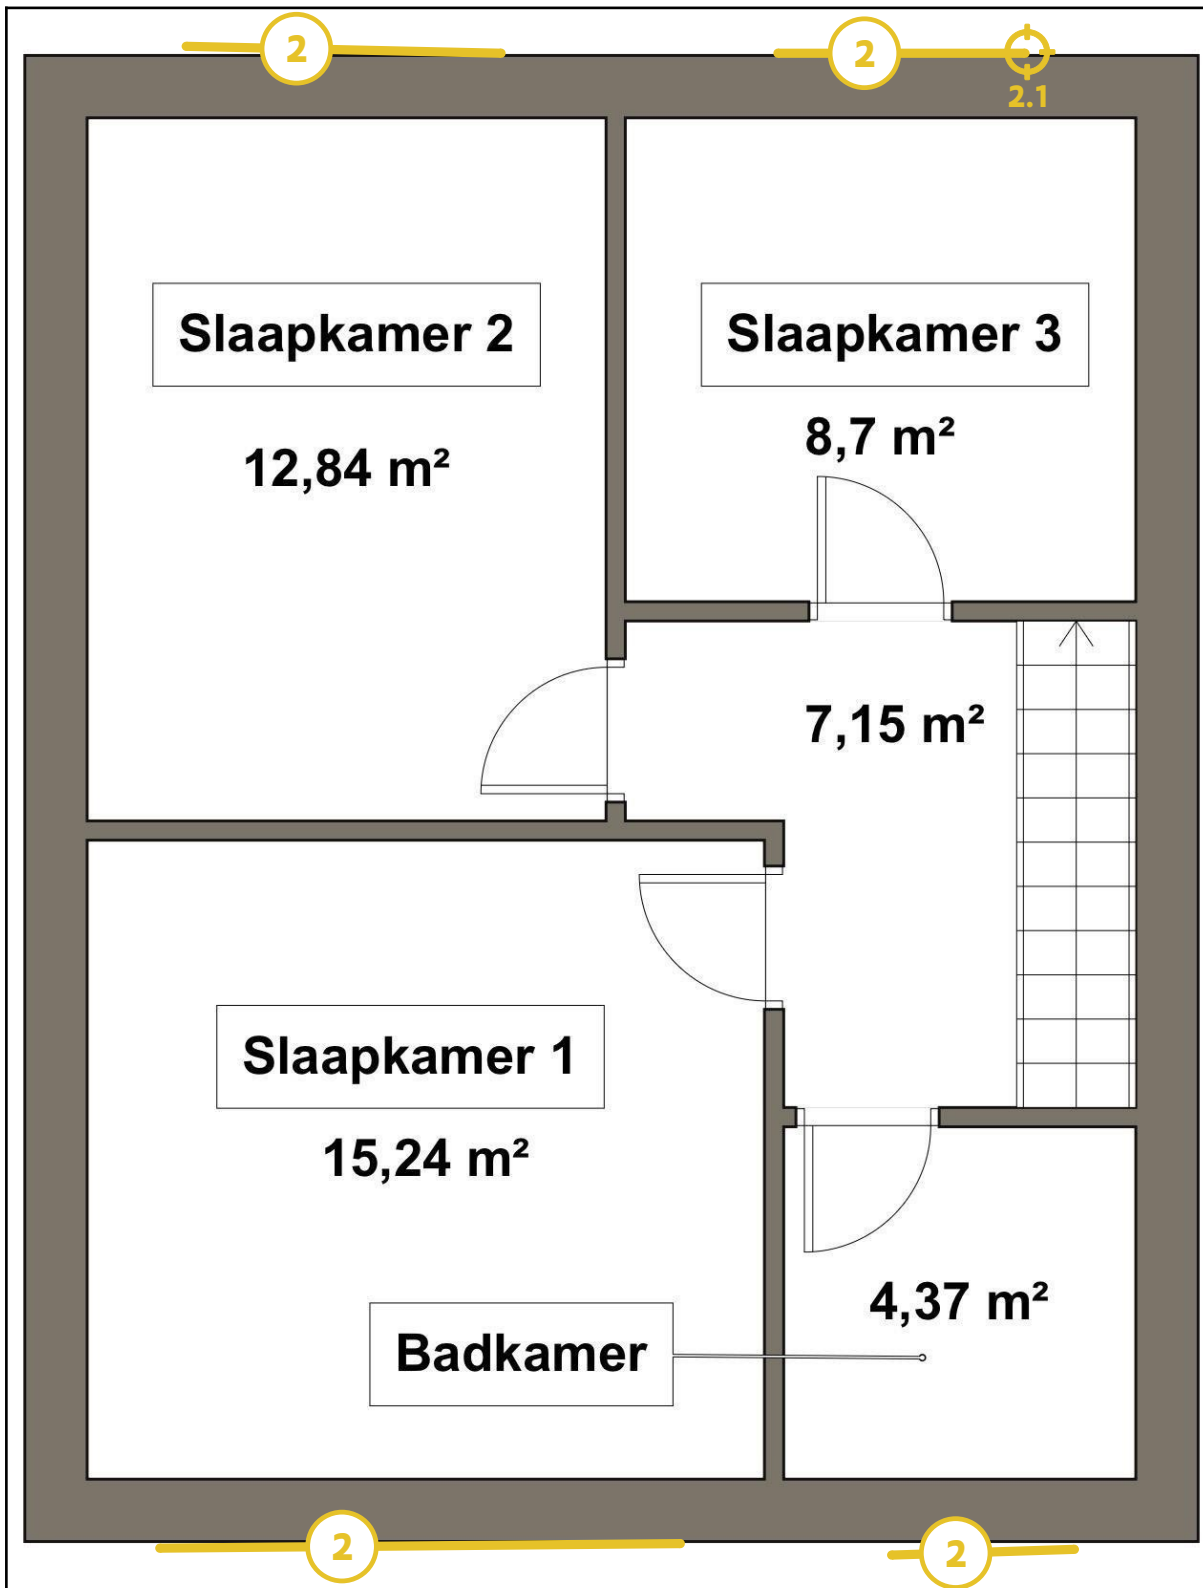
## Plan 1.7: 1ste verdieping .2

2. Mastiek tussen raamkader en steen	Asbestmateriaal	Zorgvuldig beheren
2.1 Code: MM08	Puntmonster	-

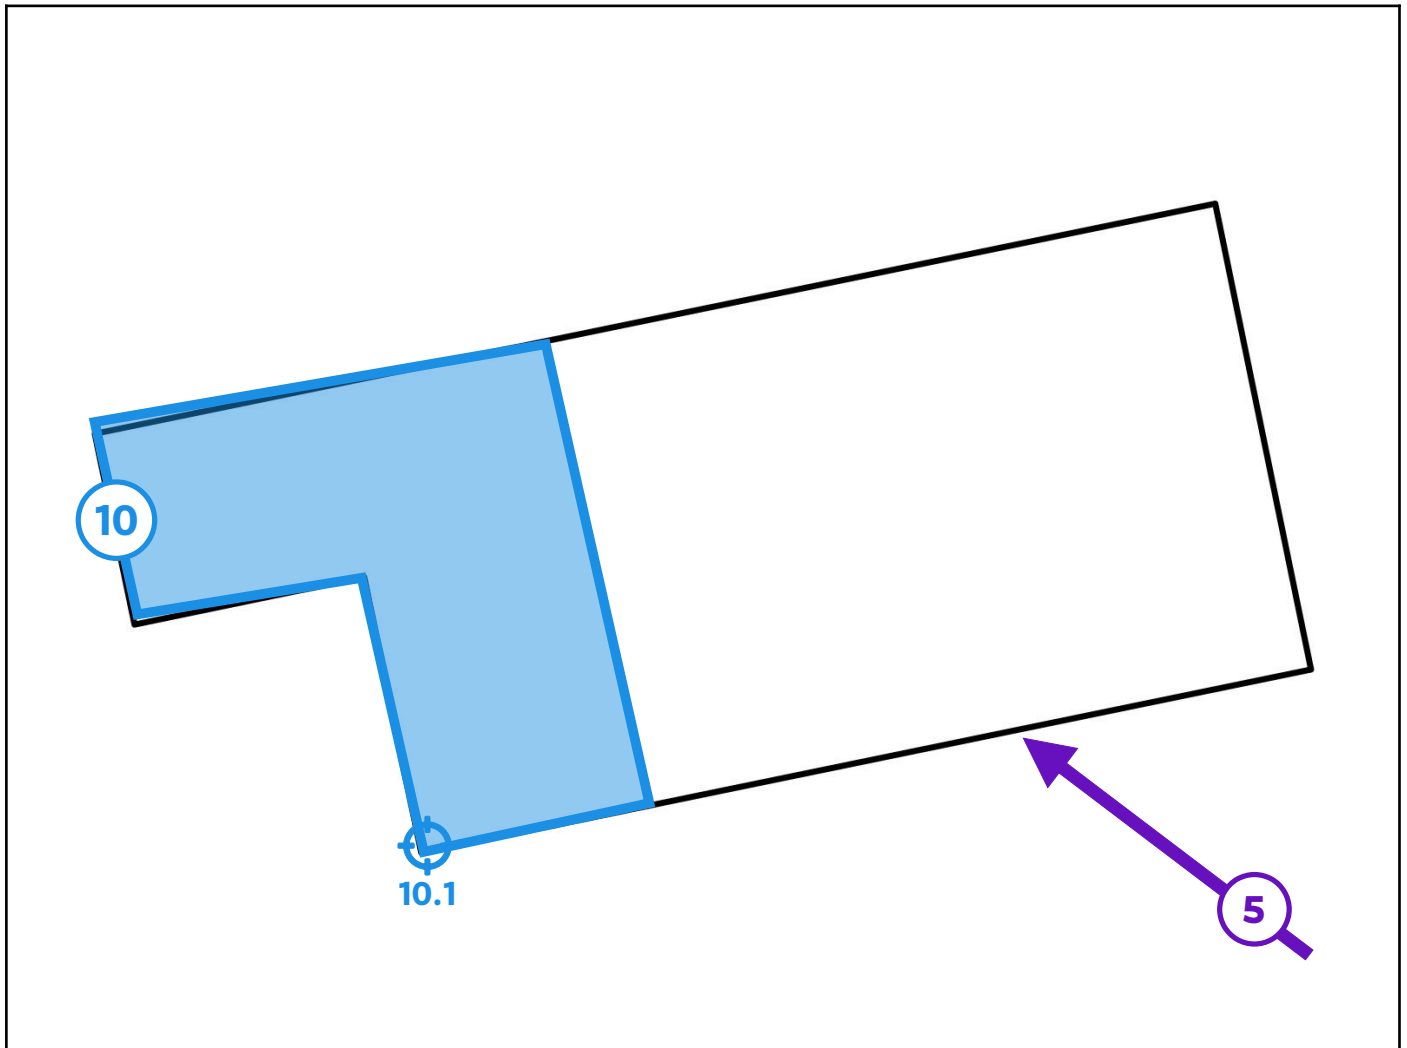
## Plan 1.10: Hoofdgebouw dak

Beschrijving	Type	Actie
5. Inhoud steense schouw niet controleerbaar door hoogte	Beperking	-
10. Roofing	Geen asbest	-
10.1 Code: MM10	Puntmonster	-

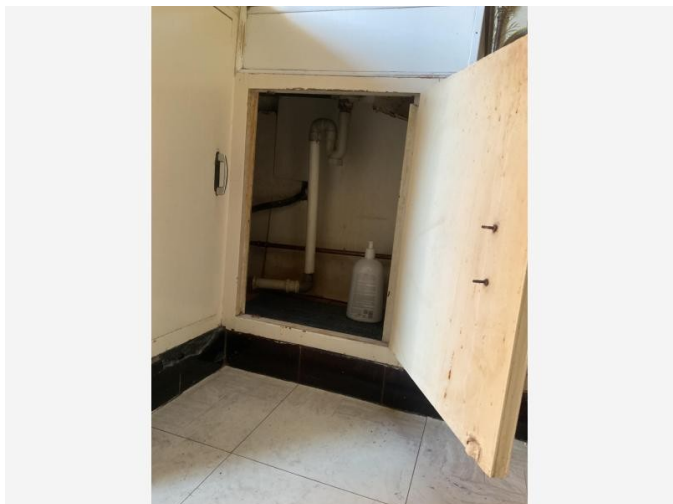
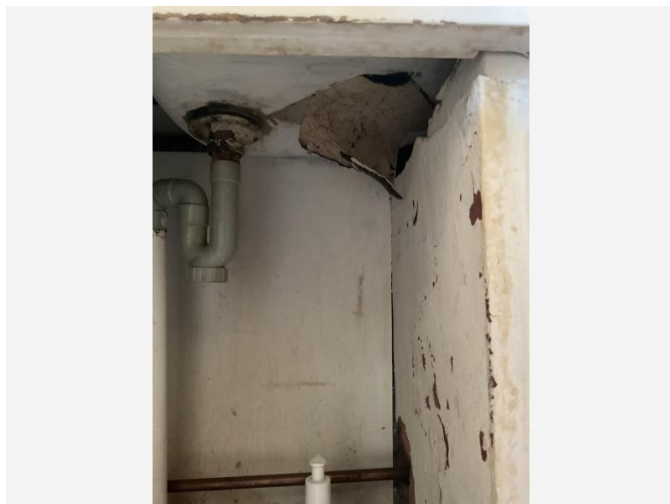
Eindbeoordeling materiaalrisico	Laag materiaalrisico en/of verlaagde kans op vezelvrijgave
---------------------------------	--

Gebondenheid	Categorie 1: hechtgebonden in oorsprong
Asbestsoort (vezeltype)	Alleen chrysotiel aanwezig
Asbestconcentratie	Laag (< 50%)
Afschermingsgraad van het gehele materiaal	Geheel of deels vrij aan de binnenlucht, maar geen contact met binnenluchtstromen
Toestand van het materiaal	Licht beschadigd, licht verweerd. Intacte calciumsilicaatplaat of materiaal met categorie 3-gebondenheid

#	Type	Referentie	Resultaat
1.1	Puntmonster	MM06	Chrysotiel

Beschrijving	Bitumen antidreunplaatje onder spoelbak
Omgeving	Binnen
Primaire drager	Sanitaire infrastructuur en uitrusting (toe- en afvoer)
Asbestmateriaal	Prefab antidreun
Bindmiddel van asbestmateriaal	Bitumen (roofing, teer, asfalt)
Gebondenheid op basis van bindmiddel	Hecht
Hoeveelheid (gewicht - aantal)	<ul style="list-style-type: none"><li>• 0,10 kg - 1 stuk</li></ul>
Totaal gewicht	0,10 kg
Eenvoudig bereikbaar	Ja
Bevestigingswijze	<ul style="list-style-type: none"><li>• Verlijmd, ingegoten, versmeerd</li></ul>
Identificatiemethode	Een monstername door de asbestdeskundige met laboanalyse door een asbestlabo.
Destructieve handeling voor identificatie	Nee

Zorgvuldig beheren

- Zorg voor een veilig beheer. Vermijd het beschadigen van het asbestmateriaal. Controleer de toestand jaarlijks op wijzigingen.

- Eenvoudige handelingen: mag via doe-het-zelf of door werknemer(s) met opleidingsattest eenvoudige handelingen  
Hoewel de vezels in deze toepassing stevig gebonden zijn, kunnen ze bij verwerking, beschadiging of ondeskundige verwijdering alsnog vrijkomen. Volgens de wetgeving mag deze toepassing nog steeds verwijderd worden via de doe-het-zelf methode.

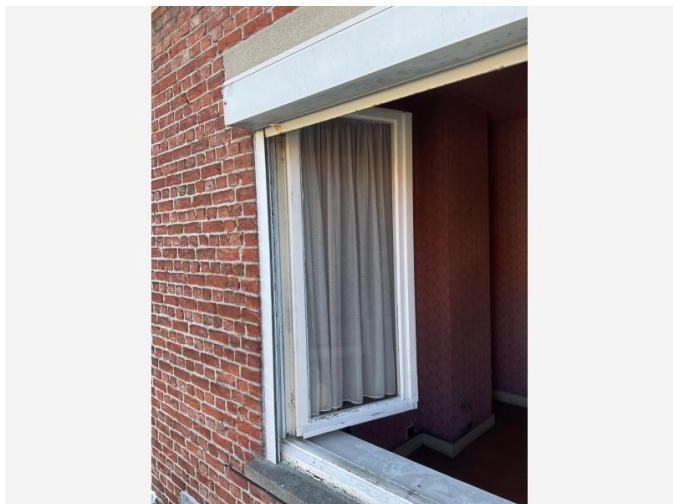
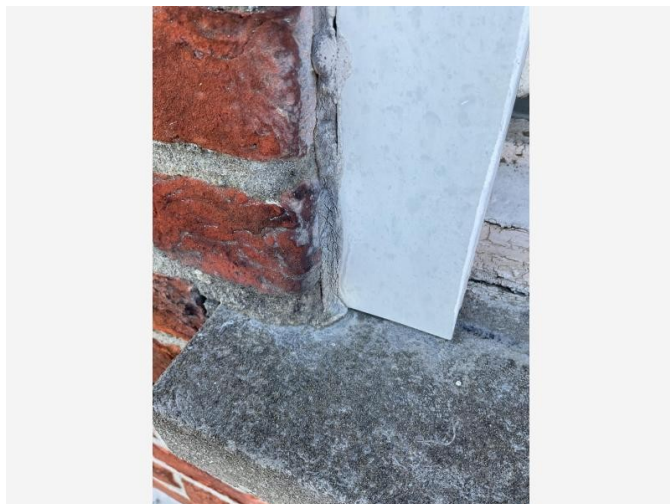
Eindbeoordeling materiaalrisico	Laag materiaalrisico en/of verlaagde kans op vezelvrijgave
---------------------------------	--

Gebondenheid	Categorie 1: hechtgebonden in oorsprong
Asbestsoort (vezeltype)	Alleen chrysotiel aanwezig
Asbestconcentratie	Laag (< 50%)
Afschermingsgraad van het gehele materiaal	Geheel of deels vrij aan de buitenlucht, maar geen contact met binnenlucht
Toestand van het materiaal	Licht beschadigd, licht verweerd. Intacte calciumsilicaatplaat of materiaal met categorie 3-gebondenheid

#	Type	Referentie	Resultaat
2.1	Puntmonster	MM08	Chrysotiel

<b>Beschrijving</b>	Mastiek tussen raamkader en steen
<b>Omgeving</b>	Buiten
<b>Primaire drager</b>	Wandopening verticaal (raam, deur, ...)
<b>Asbestmateriaal</b>	In-situ afwerkingslagen - Pasta, stopverf, voegsel, stopsel, vulsel, mastiek, katten, ...
<b>Bindmiddel van asbestmateriaal</b>	Kitten, mastiek, pasta
<b>Gebondenheid op basis van bindmiddel</b>	Hecht
<b>Hoeveelheid (gewicht - aantal)</b>	<ul style="list-style-type: none"><li>• 2,00 kg - 6 stuks</li></ul>
<b>Totaal gewicht</b>	12,00 kg
<b>Eenvoudig bereikbaar</b>	Ja
<b>Bevestigingswijze</b>	<ul style="list-style-type: none"><li>• Verlijmd, ingegoten, versmeerd</li></ul>
<b>Identificatiemethode</b>	Een monstername door de asbestdeskundige met laboanalyse door een asbestlabo.
<b>Destructieve handeling voor identificatie</b>	Nee

Zorgvuldig beheren

- Zorg voor een veilig beheer. Vermijd het beschadigen van het asbestmateriaal. Controleer de toestand jaarlijks op wijzigingen.

- Eenvoudige handelingen: mag via doe-het-zelf of door werknemer(s) met opleidingsattest eenvoudige handelingen  
Hechtgebonden asbesttoepassing in open lucht. Mastiek heeft van nature een lage kans op vezelemissie. Idealiter wordt deze bevochtigd bij het uitnemen van de oude ramen en tijdens de werken apart gesorteerd als asbesthoudend afval.

Ook bij behoud van de ramen is het mogelijk deze mastiek, onder bevochtiging, uit te krabben en te vervangen door moderne siliconen.

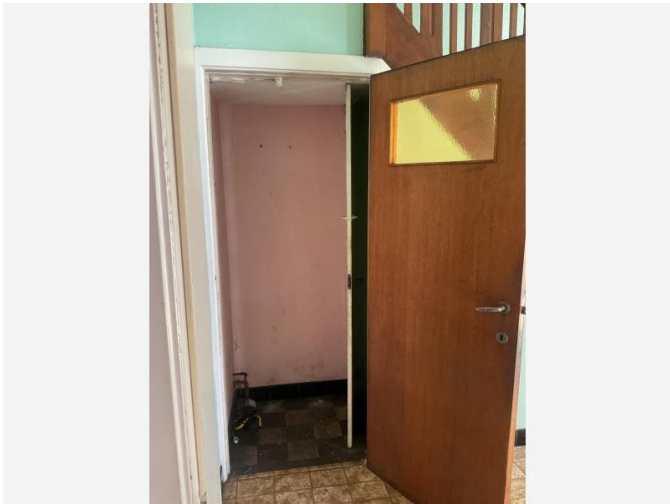
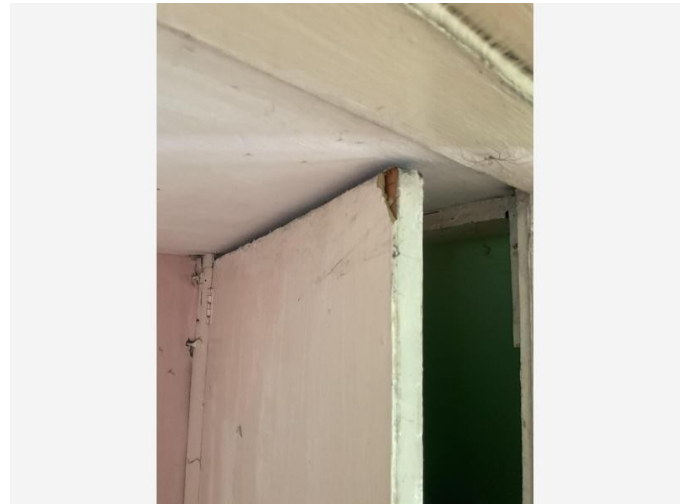
Eindbeoordeling materiaalrisico	Laag materiaalrisico en/of verlaagde kans op vezelvrijgave
---------------------------------	--

Gebondenheid	Categorie 1: hechtgebonden in oorsprong
Asbestsoort (vezeltype)	Alleen chrysotiel aanwezig
Asbestconcentratie	Laag (< 50%)
Afschermingsgraad van het gehele materiaal	Geheel of deels vrij aan de binnenlucht, maar geen contact met binnenluchtstromen
Toestand van het materiaal	Licht beschadigd, licht verweerd. Intacte calciumsilicaatplaat of materiaal met categorie 3-gebondenheid

#	Type	Referentie	Resultaat
3.1	Puntmonster	MM13	Chrysotiel

<b>Beschrijving</b>	Menuiserite beplating tegen binnendeur kelder
<b>Omgeving</b>	Binnen
<b>Primaire drager</b>	Binnenwand
<b>Asbestmateriaal</b>	Plaat, paneel, tablet - Type Menuiserite
<b>Bindmiddel van asbestmateriaal</b>	Cement
<b>Gebondenheid op basis van bindmiddel</b>	Hecht
<b>Hoeveelheid (oppervlakte - dikte - aantal)</b>	<ul style="list-style-type: none"><li>• 2,00 m<sup>2</sup> - 0,50 cm - 2 stuks</li></ul>
<b>Totaal volume</b>	0,02 m <sup>3</sup>
<b>Eenvoudig bereikbaar</b>	Ja
<b>Bevestigingswijze</b>	<ul style="list-style-type: none"><li>• Onbekend</li></ul>
<b>Identificatiemethode</b>	Een monstername door de asbestdeskundige met laboanalyse door een asbestlabo.
<b>Destructieve handeling voor identificatie</b>	Nee

Zorgvuldig beheren

- Zorg voor een veilig beheer. Vermijd het beschadigen van het asbestmateriaal. Controleer de toestand jaarlijks op wijzigingen.

- Eenvoudige handelingen: mag via doe-het-zelf of door werknemer(s) met opleidingsattest eenvoudige handelingen  
Hechtgebonden asbesttoepassing in relatief goede staat.

Contacteer bij voorkeur een aannemer met de nodige opleidingsattesten en ervaring in het uitvoeren van dit type asbestverwijdering. Dit is niet aan te raden voor de onervaren doe-het-zelver.

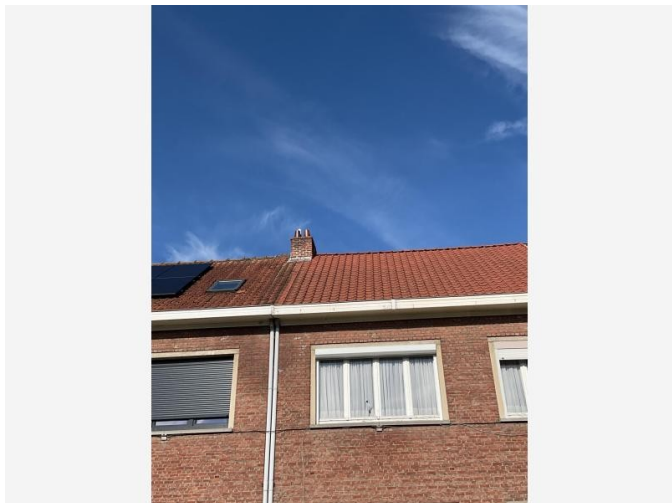
# Fiche 5: Inhoud steense schouw niet controleerbaar door hoogte

Beperking

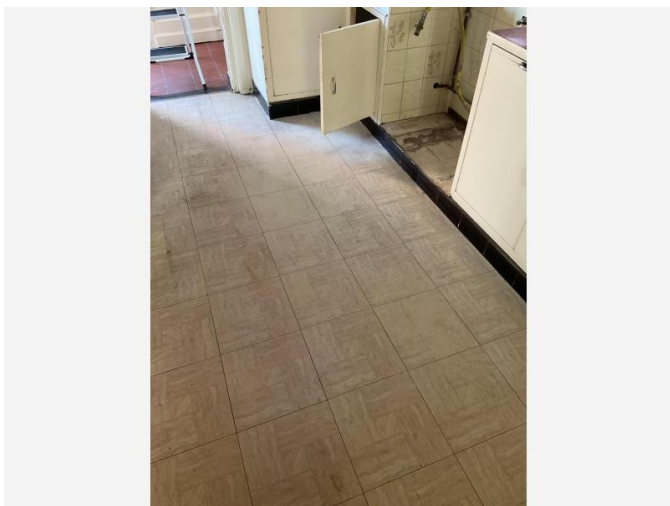
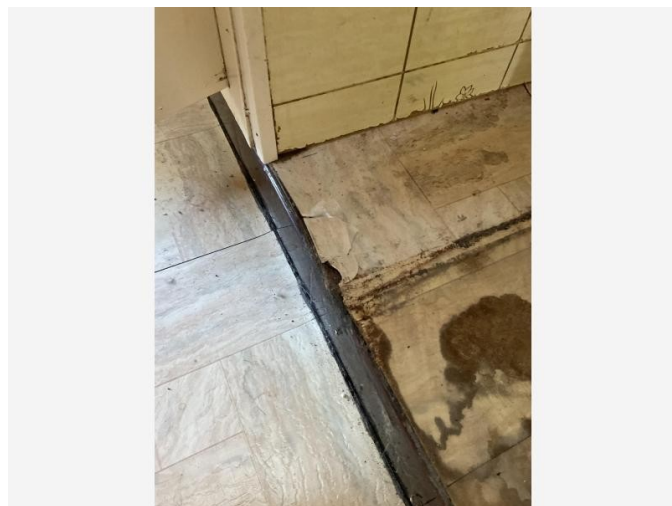
## Fiche 7: Vinyltegels in keuken

Geen asbest

<b>Beschrijving</b>	Vinyltegels in keuken
<b>Omgeving</b>	Binnen
<b>Primaire drager</b>	Vloer
<b>Bindmiddel van materiaal</b>	Kunststof of -hars
<b>Gebondenheid op basis van bindmiddel</b>	Hecht
<b>Hoeveelheid (oppervlakte - dikte - aantal)</b>	• 10,00 m <sup>2</sup> - 0,20 cm - 1 stuk
<b>Totaal volume</b>	0,02 m <sup>3</sup>
<b>Identificatiemethode</b>	Een monstername door de asbestdeskundige met laboanalyse door een asbestlabo.
<b>Destructieve handeling voor identificatie</b>	Nee

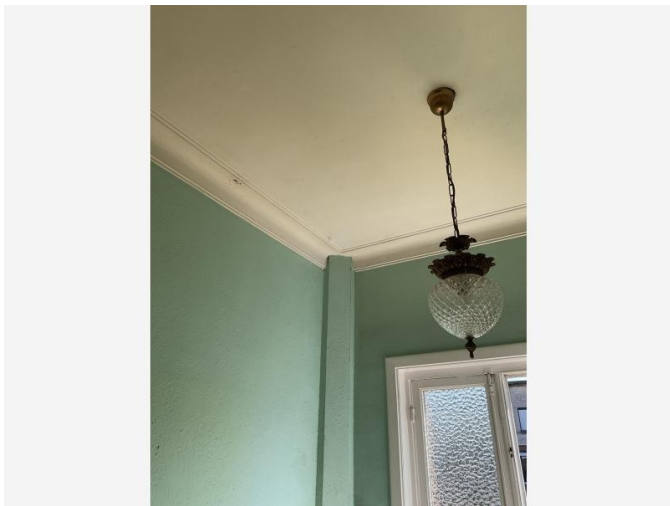
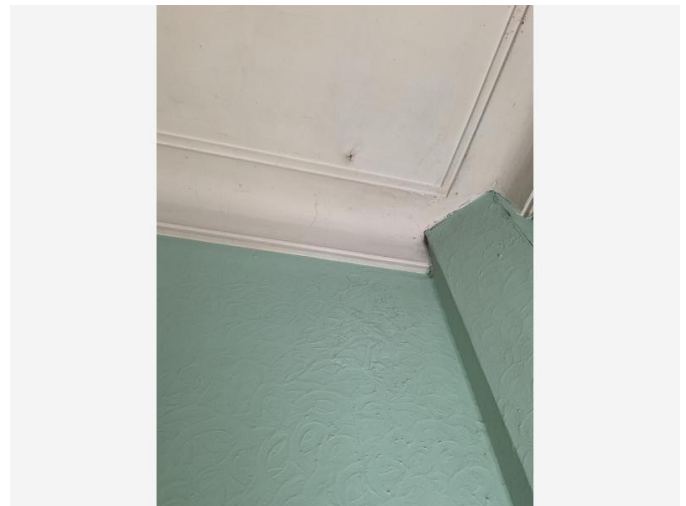
## Fiche 9: Sierlijst aan plafond inkom

Geen asbest

<b>Beschrijving</b>	Sierlijst aan plafond inkom
<b>Omgeving</b>	Binnen
<b>Primaire drager</b>	Plafond
<b>Bindmiddel van materiaal</b>	Gips - kalk
<b>Gebondenheid op basis van bindmiddel</b>	Niet-hechtgebonden
<b>Hoeveelheid (gewicht - aantal)</b>	<ul style="list-style-type: none"><li>• 15,00 kg - 1 stuk</li></ul>
<b>Totaal gewicht</b>	15,00 kg
<b>Identificatiemethode</b>	Een monstername door de asbestdeskundige met laboanalyse door een asbestlabo.
<b>Destructieve handeling voor identificatie</b>	Nee

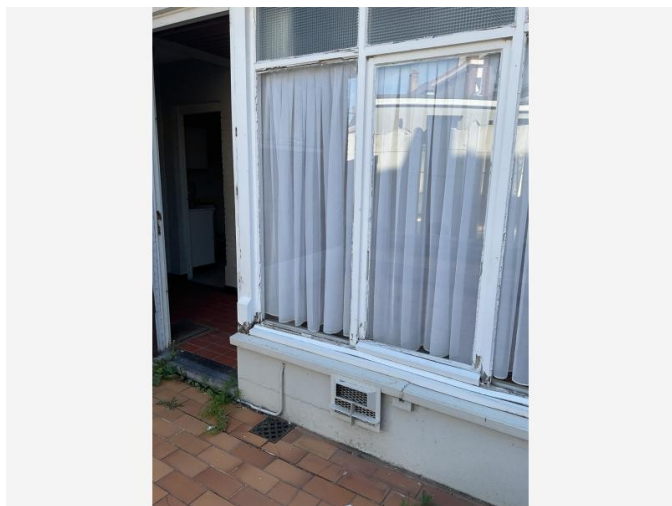
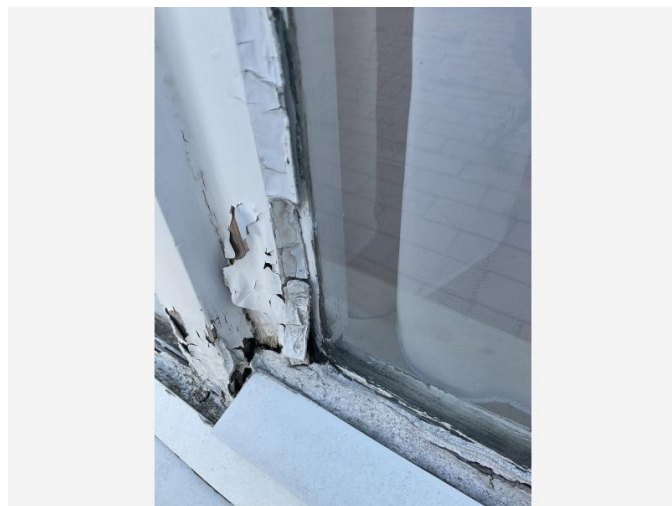
## Fiche 15: Stopverf aan ramen

Geen asbest

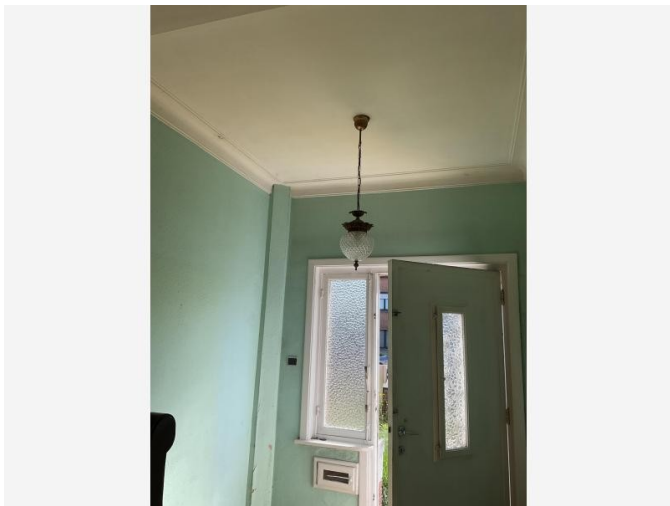
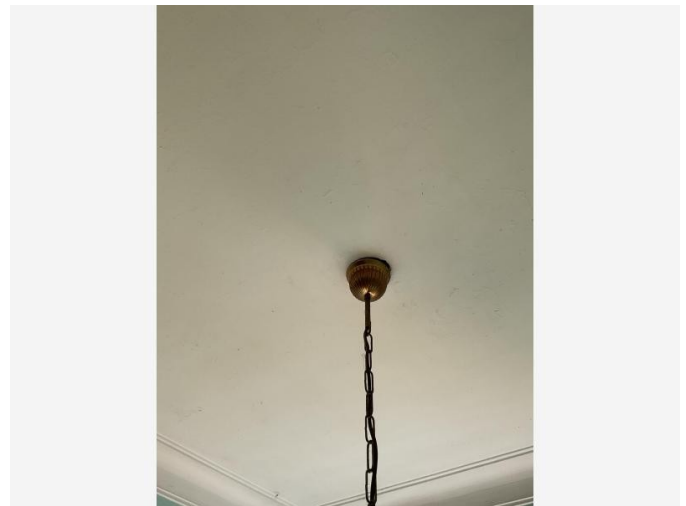
## Fiche 16: Pleisterwerk plafonds

Geen asbest
