Asbestinventarisatetest

Kanaalstraat 9, 2500 Lier

Attestnummer : 20260325-000492.000

Uitgegeven op : 25.03.2026

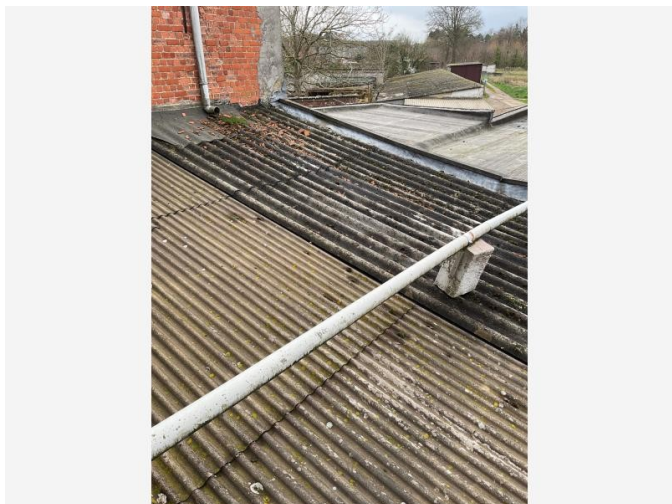
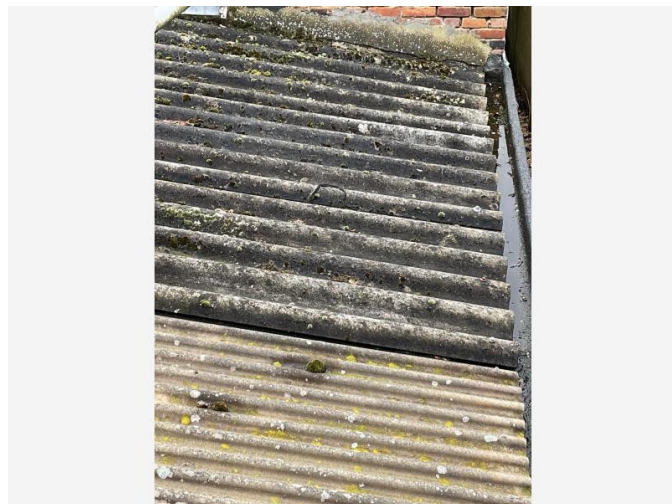
Het asbestmateriaal valt onder de mijlpaal van 2034.

Eindbeoordeling materiaalrisico	Verhoogd materiaalrisico en/of verhoogde kans op vezelvrijgave
---------------------------------	--

Gebondenheid	Categorie 1: hechtgebonden in oorsprong
Asbestsoort (vezeltype)	Crocidoliet aanwezig
Asbestconcentratie	Laag (< 50%)
Afschermingsgraad van het gehele materiaal	Geheel of deels vrij aan de buitenlucht, maar geen contact met binnenlucht
Toestand van het materiaal	Matig beschadigd, matig verweerd

Beschrijving	Golfplaten
Omgeving	Buiten
Primaire drager	Schuin dak
Asbestmateriaal	Dak- en gevelbekleding - Golfplaat
Bindmiddel van asbestmateriaal	Cement
Gebondenheid op basis van bindmiddel	Hecht
Hoeveelheid (oppervlakte - aantal)	<ul style="list-style-type: none">• 20,00 m² - 1 stuk
Totale oppervlakte	20,00 m ²
Eenvoudig bereikbaar	Ja
Bevestigingswijze	<ul style="list-style-type: none">• Geschroefd
Identificatiemethode	<p>De asbestdeskundige beoordeelt het materiaal als asbestverdacht en dus asbesthoudend, en dit zonder monstername.</p> <p>Motivatie: Er is een onderzoeksbeperking die monstername verhindert; De asbestdeskundige kan geen volledige risicobeoordeling uitvoeren van het materiaal.</p>
Destructieve handeling voor identificatie	Nee
Opmerking	Deze golfplaten waren niet bereikbaar om een staalname uit te voeren.

- Verwijder dit asbestmateriaal zo snel mogelijk. Volg de toestand goed op.
- Hemelwater dat afspoelt van asbestcement daken of gevels kan asbestdeeltjes bevatten. Gebruik het enkel voor gesloten circuits (bv. spoelen toiletten). Reinig na het vervangen van het dak of de gevel de dakgoten en regenwaterput of -ton om asbesthoudend sediment of slib te verwijderen
- Voer bijkomende staalname(s) uit.

- Eenvoudige handelingen: mag via doe-het-zelf of door werknemer(s) met opleidingsattest eenvoudige handelingen
Hechtgebonden asbesttoepassing in open lucht.

Deze golfplaten kunnen manueel worden losgeschroefd en via de correcte wijze worden afgevoerd als hechtgebonden asbestafval.

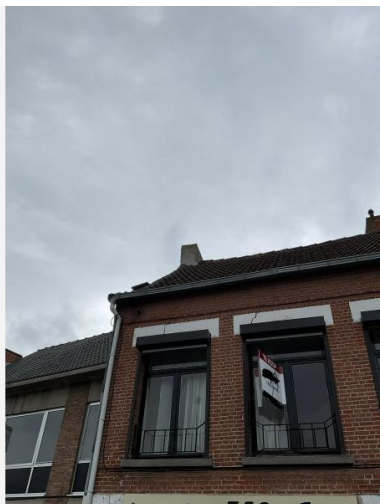
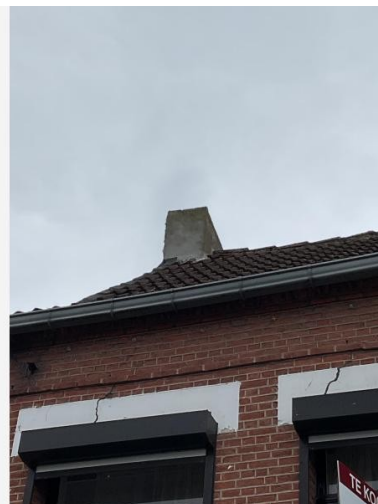
Het asbestmateriaal valt onder de mijlpaal van 2040.

Eindbeoordeling materiaalrisico	Verhoogd materiaalrisico en/of verhoogde kans op vezelvrijgave
---------------------------------	--

Gebondenheid	Categorie 1: hechtgebonden in oorsprong
Asbestsoort (vezeltype)	Crocidoliet aanwezig
Asbestconcentratie	Laag (< 50%)
Afschermingsgraad van het gehele materiaal	Geheel of deels vrij aan de buitenlucht, maar geen contact met binnenlucht
Toestand van het materiaal	Matig beschadigd, matig verweerd

Beschrijving	Cementering tegen steense schouw op dak
Omgeving	Buiten
Primaire drager	HVAC infrastructuur en uitrusting
Asbestmateriaal	In-situ afwerkingslagen - Smeerlaag
Bindmiddel van asbestmateriaal	Cement
Gebondenheid op basis van bindmiddel	Hecht
Hoeveelheid (oppervlakte - dikte - aantal)	<ul style="list-style-type: none"> • 4,00 m² - 1,00 cm - 1 stuk
Totaal volume	0,04 m ³
Eenvoudig bereikbaar	Ja
Bevestigingswijze	<ul style="list-style-type: none"> • Verlijmd, ingegoten, versmeerd
Identificatiemethode	<p>De asbestdeskundige beoordeelt het materiaal als asbestverdacht en dus asbesthoudend, en dit zonder monstername.</p> <p>Motivatie: Er is een onderzoeksbeperking die monstername verhindert; De ruimte of het materiaal bevindt zich hoger dan 3,5 meter vanaf een vaste ondergrond.</p>
Destructieve handeling voor identificatie	Nee
Opmerking	<p>De cementering moet volgens het inspectieprotocol beschouwd worden als asbestVERDACHT maar is daarom niet asbesthoudend. De kans dat deze cementlaag asbesthoudend is, is klein maar niet onbestaand.</p> <p>Bij het plaatsbezoek was het niet mogelijk tot aan de schouw te geraken om een staal te nemen van dit materiaal. Neem een staal van deze cementlaag van zodra deze bereikbaar is.</p>

- Zorg voor een veilig beheer. Vermijd het beschadigen van het asbestmateriaal. Controleer de toestand jaarlijks op wijzigingen.
- Voer buitenluchtmetingen uit om actuele blootstellingsrisico's in de buitenlucht te monitoren.

- Eenvoudige handelingen: enkel door erkend asbestverwijderaar
Hechtgebonden toepassing in open lucht. Aangezien het hier gaat om een gesmeerde laag is het niet mogelijk om deze cementlaag te verwijderen zonder breuken en stofvorming te veroorzaken. Laat daarom de werken uitvoeren door een erkend verwijderaar.

NOTA: LAAT DEZE LAAG EERST BEMONSTEREN ALVORENS OVER TE GAAN TOT VERWIJDERING VAN DE CEMENTLAAG ALS ASBESTTOEPASSING. De kans is zeer reëel dat deze cementlaag asbestvrij wordt bevonden door het labo.

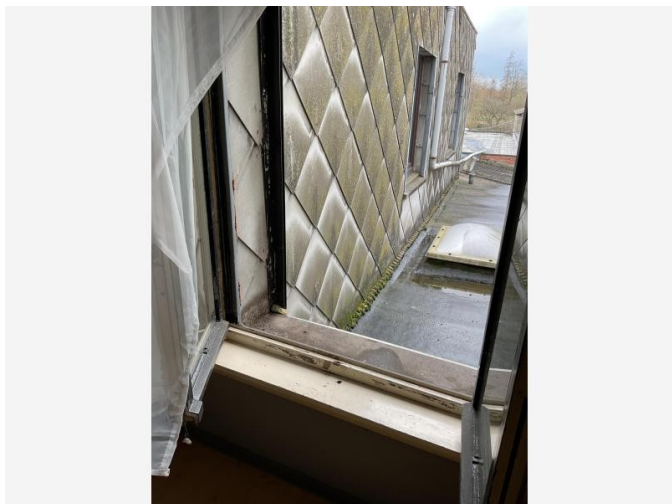
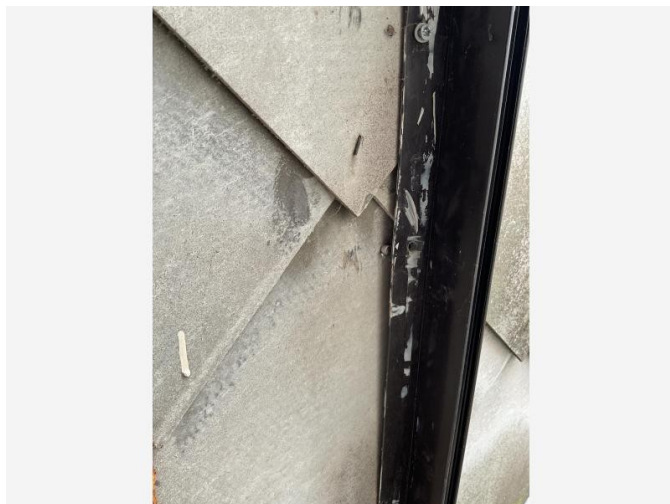
Het asbestmateriaal valt onder de mijlpaal van 2034.

Eindbeoordeling materiaalrisico	Verhoogd materiaalrisico en/of verhoogde kans op vezelvrijgave
---------------------------------	--

Gebondenheid	Categorie 1: hechtgebonden in oorsprong
Asbestsoort (vezeltype)	Crocidoliet aanwezig
Asbestconcentratie	Laag (< 50%)
Afschermingsgraad van het gehele materiaal	Geheel of deels vrij aan de buitenlucht, maar geen contact met binnenlucht
Toestand van het materiaal	Matig beschadigd, matig verweerd

Beschrijving	Gevelleien
Omgeving	Buiten
Primaire drager	Wand buitenschil
Asbestmateriaal	Dak- en gevelbekleding - Lei, shingle
Bindmiddel van asbestmateriaal	Cement
Gebondenheid op basis van bindmiddel	Hecht
Hoeveelheid (oppervlakte - aantal)	<ul style="list-style-type: none">• 48,00 m² - 1 stuk
Totale oppervlakte	48,00 m ²
Eenvoudig bereikbaar	Ja
Bevestigingswijze	<ul style="list-style-type: none">• Genageld, geniet
Identificatiemethode	De asbestdeskundige beoordeelt het materiaal als asbesthoudend, en dit zonder monstername.
Destructieve handeling voor identificatie	Nee

- Verwijder dit asbestmateriaal zo snel mogelijk. Volg de toestand goed op.
- Hemelwater dat afspoelt van asbestcement daken of gevels kan asbestdeeltjes bevatten. Gebruik het enkel voor gesloten circuits (bv. spoelen toiletten). Reinig na het vervangen van het dak of de gevel de dakgoten en regenwaterput of -ton om asbesthoudend sediment of slib te verwijderen
- Voer bijkomende staalname(s) uit.

- Eenvoudige handelingen: mag via doe-het-zelf of door werknemer(s) met opleidingsattest eenvoudige handelingen
Hechtgebonden asbesttoepassing in open lucht

Gezien de hoogte en situatie is het aan te raden deze verwijdering bij gevelrenovatie te laten uitvoeren door een aannemer of dakwerker met de nodige opleidingsattesten en aangepaste hoogtewerking.

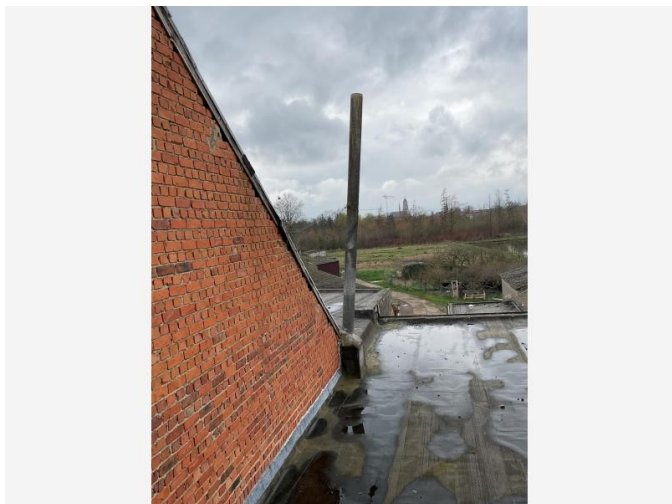
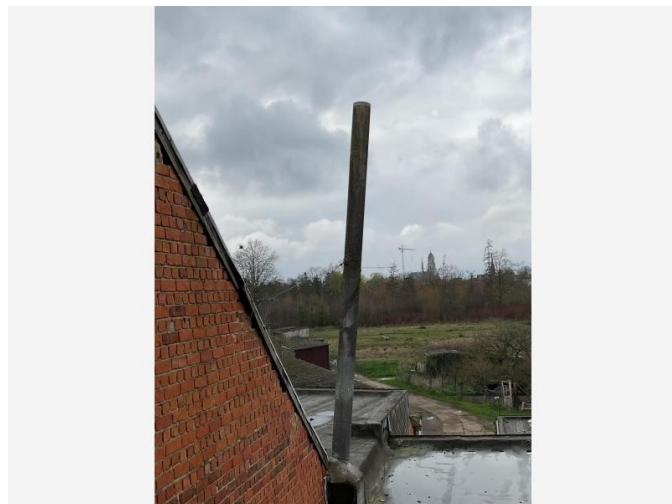
Het asbestmateriaal valt onder de mijlpaal van 2034.

Eindbeoordeling materiaalrisico	Verhoogd materiaalrisico en/of verhoogde kans op vezelvrijgave
---------------------------------	--

Gebondenheid	Categorie 1: hechtgebonden in oorsprong
Asbestsoort (vezeltype)	Crocidoliet aanwezig
Asbestconcentratie	Laag (< 50%)
Afschermingsgraad van het gehele materiaal	Geheel of deels vrij aan de buitenlucht, maar geen contact met binnenlucht
Toestand van het materiaal	Matig beschadigd, matig verweerd

Beschrijving	Schouwpijp
Omgeving	Buiten
Primaire drager	HVAC infrastructuur en uitrusting
Asbestmateriaal	Rookgaskanaal
Bindmiddel van asbestmateriaal	Cement
Gebondenheid op basis van bindmiddel	Hecht
Hoeveelheid (lengte - omtrek - dikte - aantal)	<ul style="list-style-type: none">• 3,50 m - 50,00 cm - 1,00 cm - 1 stuk
Totaal volume	0,018 m ³
Eenvoudig bereikbaar	Ja
Bevestigingswijze	<ul style="list-style-type: none">• Verlijmd, ingegoten, versmeerd
Identificatiemethode	De asbestdeskundige beoordeelt het materiaal als asbestverdacht en dus asbesthoudend, en dit zonder monstername. Motivatie: Er is een onderzoeksbeperring die monstername verhindert.
Destructieve handeling voor identificatie	Nee

- Verwijder dit asbestmateriaal zo snel mogelijk. Volg de toestand goed op.
- Voer bijkomende staalname(s) uit.

- Eenvoudige handelingen: mag via doe-het-zelf of door werknemer(s) met opleidingsattest eenvoudige handelingen
Hechtgebonden asbesttoepassing in open lucht.

Deze kan zonder beschadigen worden weggenomen door het voorzichtig afbreken van het steense schouwwerk rondom.

Contacteer bij voorkeur een dakwerker of aannemer om deze werken uit te voeren.

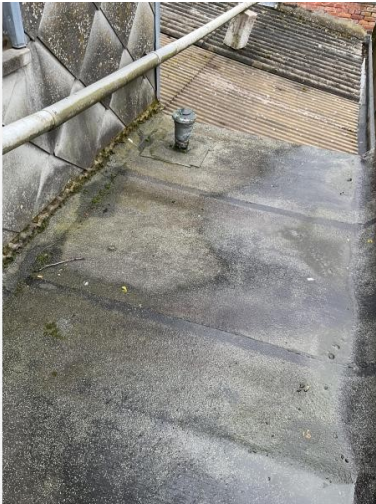
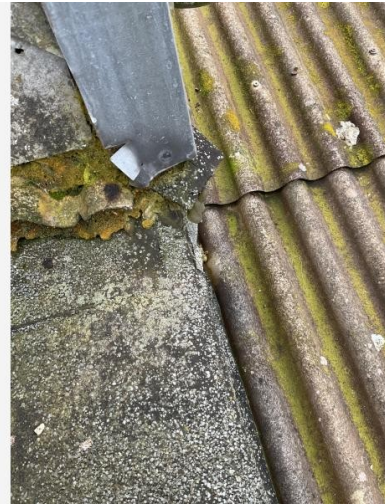
Het asbestmateriaal valt onder de mijlpaal van 2040.

Eindbeoordeling materiaalrisico	Laag materiaalrisico en/of verlaagde kans op vezelvrijgave
---------------------------------	--

Gebondenheid	Categorie 1: hechtgebonden in oorsprong
Asbestsoort (vezeltype)	Alleen chrysotiel aanwezig
Asbestconcentratie	Laag (< 50%)
Afschermingsgraad van het gehele materiaal	Geheel of deels vrij aan de buitenlucht, maar geen contact met binnenlucht
Toestand van het materiaal	Licht beschadigd, licht verweerd. Intacte calciumsilicaatplaat of materiaal met categorie 3-gebondenheid

#	Type	Referentie	Resultaat
5.1	Puntmonster	MM04	Chrysotiel

Beschrijving	Roofing
Omgeving	Buiten
Primaire drager	Plat dak
Asbestmateriaal	Dak- en gevelbekleding - Roofing
Bindmiddel van asbestmateriaal	Bitumen (roofing, teer, asfalt)
Gebondenheid op basis van bindmiddel	Hecht
Hoeveelheid (oppervlakte - aantal)	<ul style="list-style-type: none">• 40,00 m² - 1 stuk
Totale oppervlakte	40,00 m ²
Eenvoudig bereikbaar	Ja
Bevestigingswijze	<ul style="list-style-type: none">• Verlijmd, ingegoten, versmeerd
Identificatiemethode	Een monstername door de asbestdeskundige met laboanalyse door een asbestlabo.
Destructieve handeling voor identificatie	Nee

- Zorg voor een veilig beheer. Vermijd het beschadigen van het asbestmateriaal. Controleer de toestand jaarlijks op wijzigingen.

- Eenvoudige handelingen: mag via doe-het-zelf of door werknemer(s) met opleidingsattest eenvoudige handelingen
Hoewel de vezels in deze toepassing stevig gebonden zijn, kunnen ze bij verwerking, beschadiging of ondeskundige verwijdering alsnog vrijkomen. Volgens de wetgeving mag deze toepassing nog steeds verwijderd worden via de doe-het-zelf methode, al is dit niet aan te raden.

De roofing wordt bij voorkeur door een erkend asbestverwijderingsbedrijf verwijderd, gelet op de aard van de toepassing en het risico op vezelverspreiding bij demontage. Dit garandeert een veilige uitvoering volgens de geldende wetgeving.

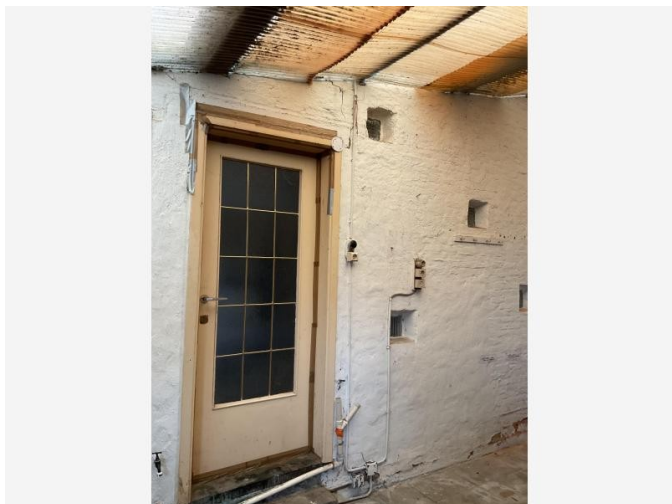
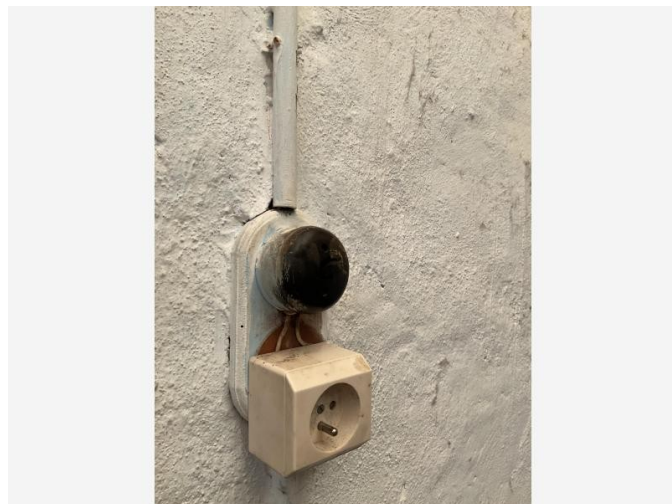
Het asbestmateriaal valt onder de mijlpaal van 2040.

- Zorg voor een veilig beheer. Vermijd het beschadigen van het asbestmateriaal. Controleer de toestand jaarlijks op wijzigingen.
- Voer bijkomende staalname(s) uit.

- Eenvoudige handelingen: mag via doe-het-zelf of door werknemer(s) met opleidingsattest eenvoudige handelingen
Hechtgebonden asbesttoepassing met een van nature lage kans op vezelemissie. Deze kan gemakkelijk van de muur worden losgeschroefd zonder de asbesttoepassing te beschadigen.

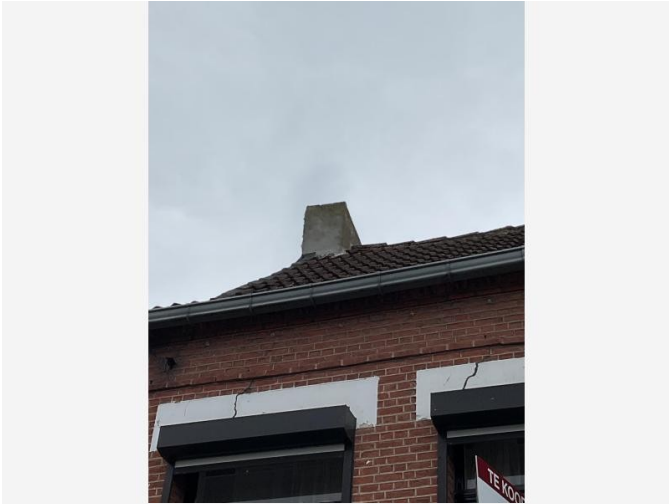
Fiche 7: Inhoud steense schouw niet controleerbaar door hoogte

Beperking

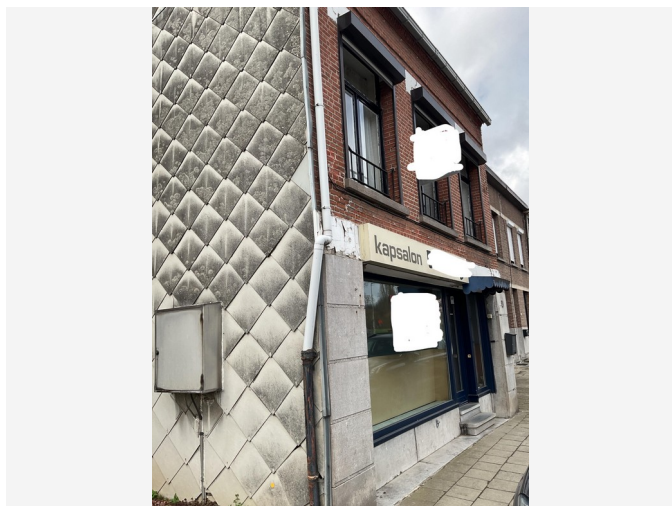
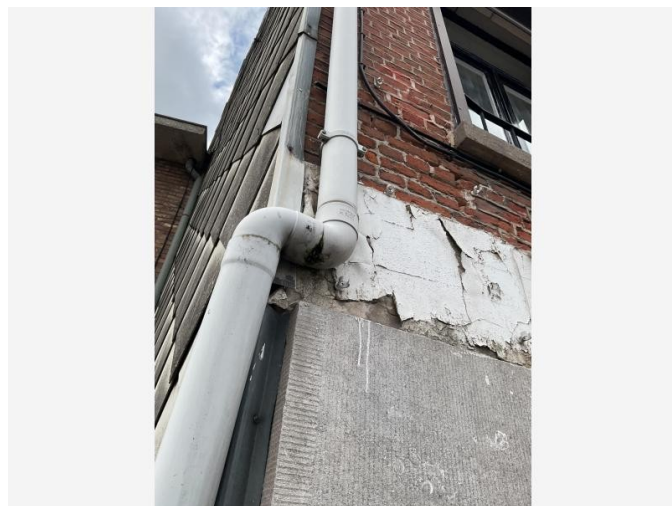
Geen asbest
