# Asbestinventarisatetest

Heidestraat 49, 2560 Nijlen

Attestnummer : 20260714-000333.000

Uitgegeven op : 14.07.2026

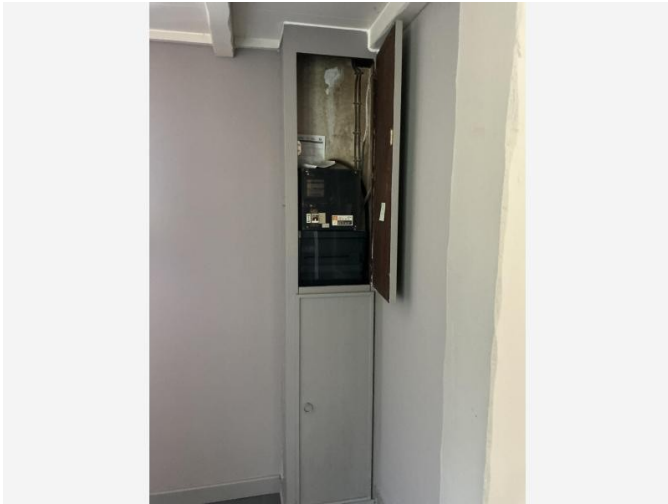
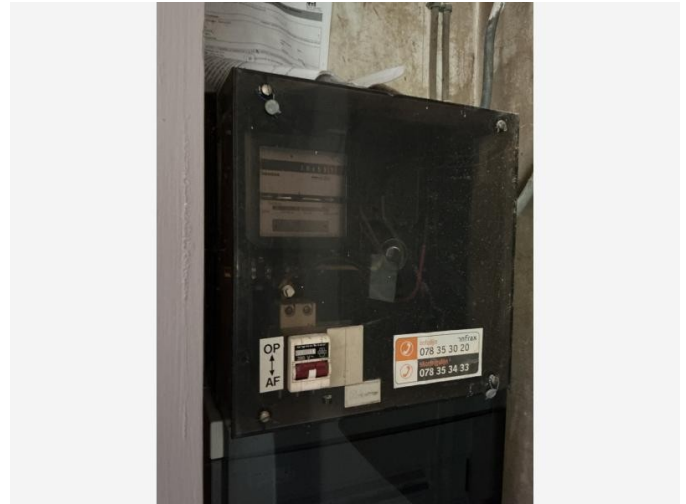
Het asbestmateriaal valt onder de mijlpaal van 2040.

Hechtgebonden asbesttoepassing met een van nature lage kans op vezelemissie. Deze kan gemakkelijk van de muur worden losgeschroefd zonder de asbesttoepassing te beschadigen.

| Eindbeoordeling materiaalrisico | Zeer laag materiaalrisico en/of zeer lage kans op vezelvrijgave |

| Asbestsoort (vezeltype) | Crocidoliet aanwezig |

| Beschrijving | Bakeliet elektriciteitsmeter |

- Zorg voor een veilig beheer. Vermijd het beschadigen van het asbestmateriaal. Controleer de toestand jaarlijks op wijzigingen.
- Voer bijkomende staalname(s) uit.

- Eenvoudige handelingen: mag via doe-het-zelf of door werknemer(s) met opleidingsattest eenvoudige handelingen  
De elektriciteitsmeter is eigendom van de netbeheerder. Deze wordt meegenomen bij het plaatsen van digitale meter.

Contacteer de netbeheerder om deze toepassing te vervangen door een digitale meter. U mag hier niet zelf aan werken.

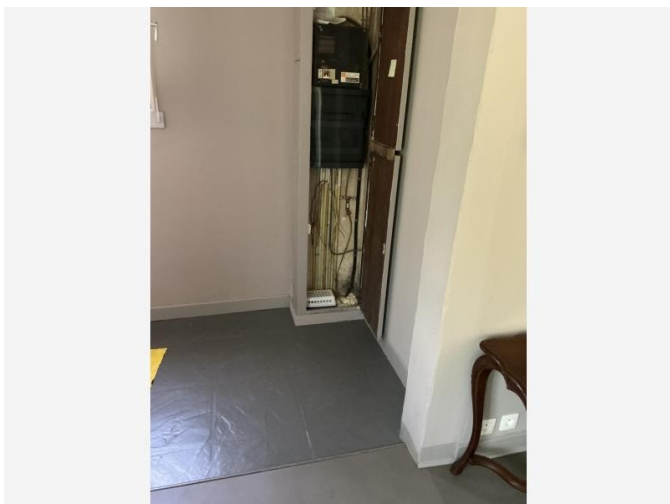
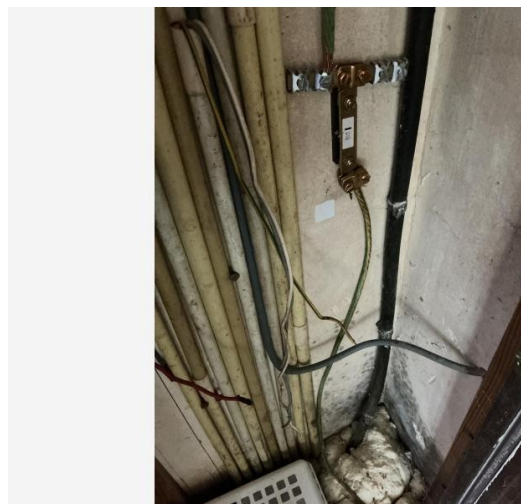
## Fiche 2: Pleisterwerk muren

Geen asbest

| # | Type | Referentie | Resultaat |
|---|---|---|---|
| 2.1 | Mengmonster | MM01 | Geen asbest |

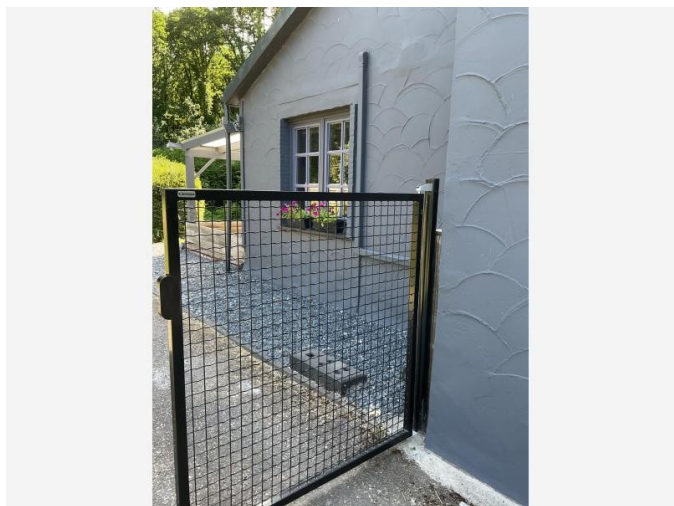
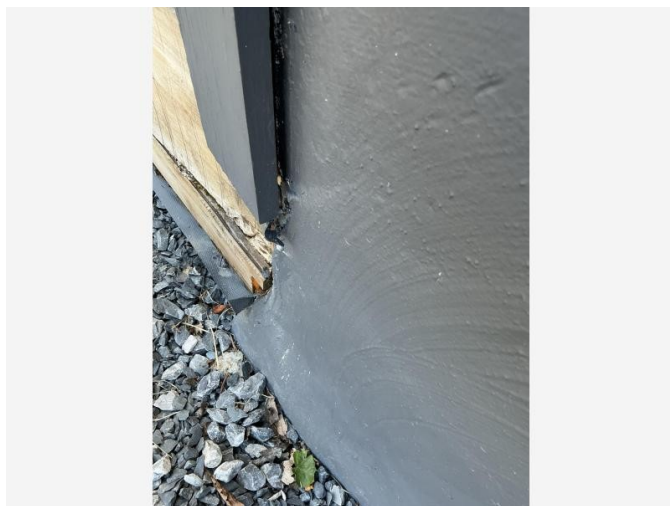
## Fiche 3: Crepi

Geen asbest

| # | Type | Referentie | Resultaat |
|---|---|---|---|
| 3.1 | Mengmonster | MM02 | Geen asbest |

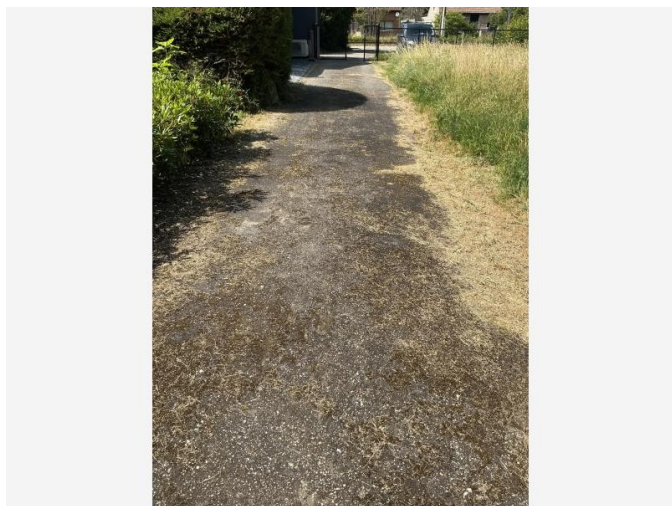
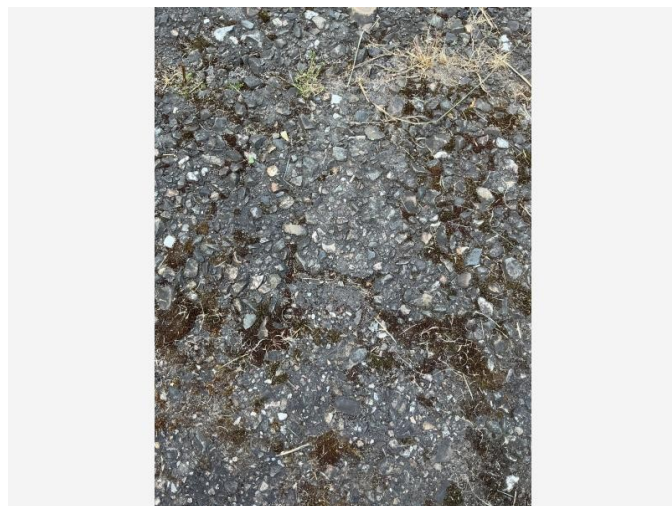
## Fiche 4: Asfalt

Geen asbest

| # | Type | Referentie | Resultaat |
|---|---|---|---|
| 4.1 | Puntmonster | MM03 | Geen asbest |

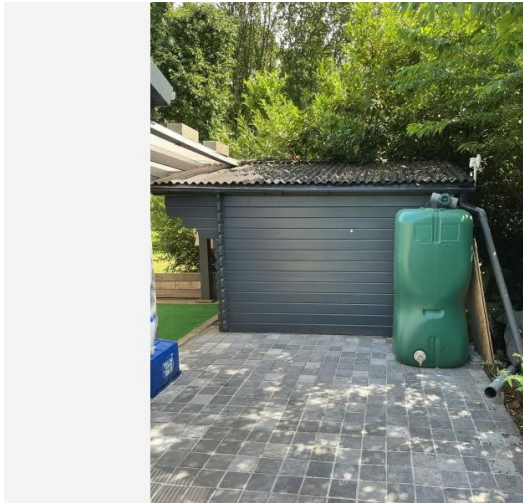
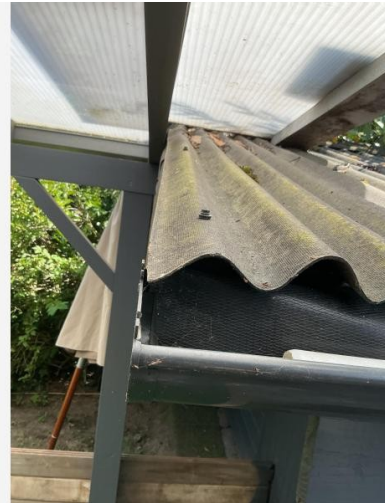
## Fiche 5: Bitumen golfplaten

Geen asbest

| # | Type | Referentie | Resultaat |
|---|---|---|---|
| 5.1 | Puntmonster | MM04 | Geen asbest |

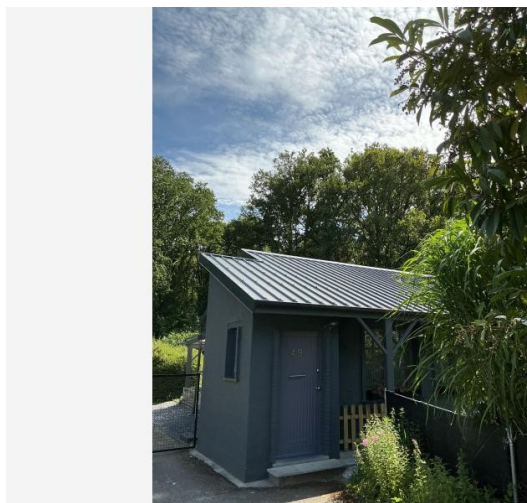
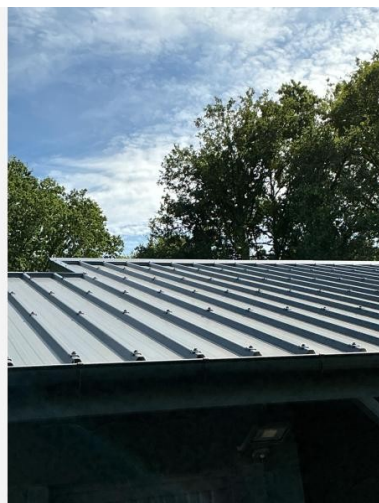
### Fiche 6: Dakbedekking bestaande uit stalen/metalen platen

| Beschrijving | Notitie | Terug te vinden op plannen |
|---|---|---|
| Fiche 6: Dakbedekking bestaande uit stalen/metalen platen | De dakbedekking is niet-asbestverdacht. | Plan 1.2: Dakplan |

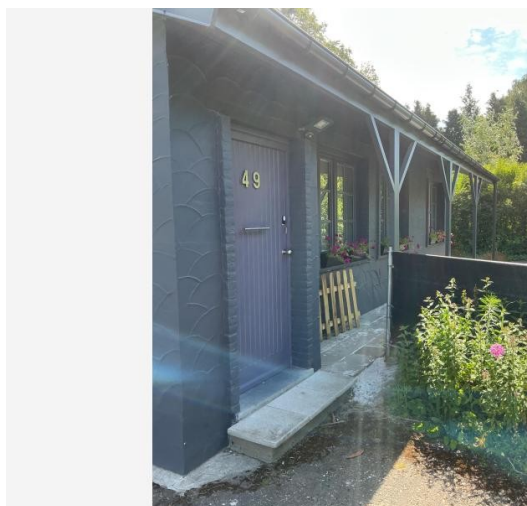
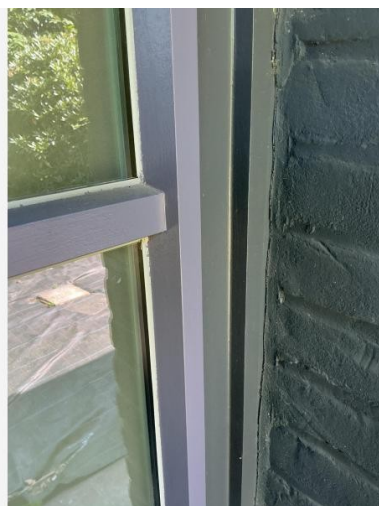
### Fiche 7: Kitten aan schrijnwerk niet asbestverdacht

| Beschrijving | Notitie | Terug te vinden op plannen |
|---|---|---|
| Fiche 7: Kitten aan schrijnwerk niet asbestverdacht | De kitten die gebruikt werden aan het schrijnwerk zijn niet asbestverdacht. Er werden uitsluitend flexibele siliconen gebruikt. | - |

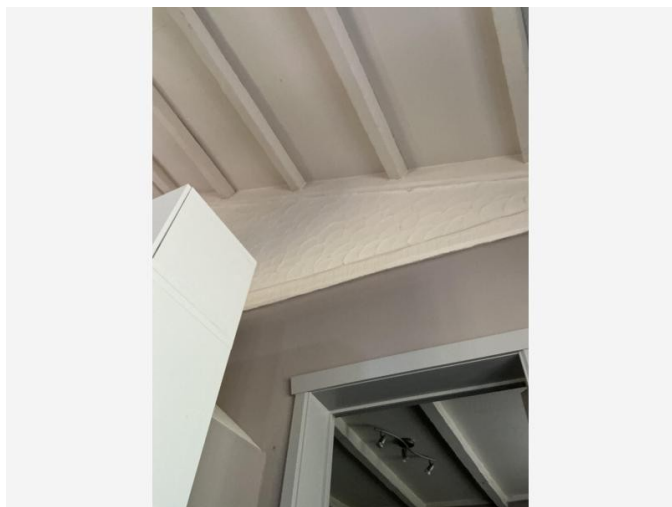
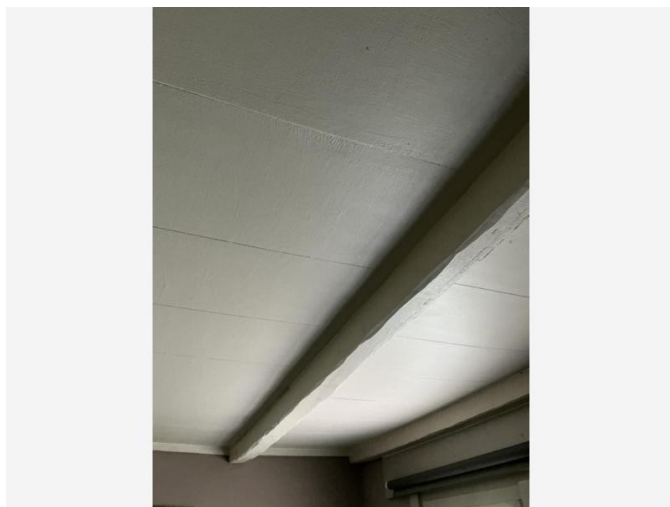
### Fiche 13: Plafonds

| Beschrijving | Notitie | Terug te vinden op plannen |
|---|---|---|
| Fiche 13: Plafonds | De plafonds werden niet bepleisterd maar afgewerkt met hout. | - |
