# Asbestinventarisatetest

Kanaalstraat 5, 2500 Lier

Attestnummer : 20260630-000395.000

Uitgegeven op : 30.06.2026

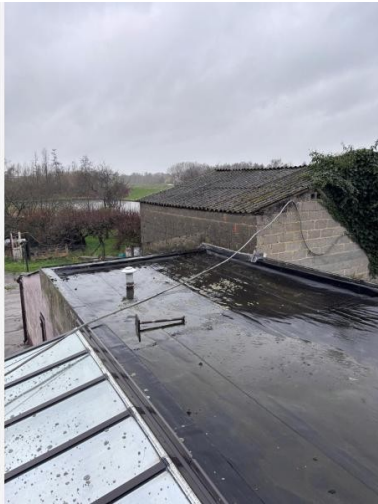
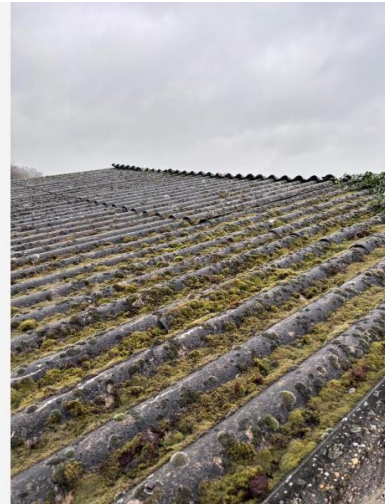
| Eindbeoordeling materiaalrisico | Hoog materiaalrisico en/of hoge kans op vezelvrijgave |

| Asbestsoort (vezeltype) | Crocidoliet aanwezig |
| Toestand van het materiaal | Matig beschadigd, matig verweerd |

| Beschrijving | Golfplaten |

**Dringend verwijderen**

- Verwijder dit asbestmateriaal zo snel mogelijk. Volg de toestand goed op.
- Hemelwater dat afspoelt van asbestcement daken of gevels kan asbestdeeltjes bevatten. Gebruik het enkel voor gesloten circuits (bv. spoelen toiletten). Reinig na het vervangen van het dak of de gevel de dakgoten en regenwaterput of -ton om asbesthoudend sediment of slib te verwijderen
- Voer bijkomende staalname(s) uit.

Deze golfplaten kunnen manueel worden losgeschroefd en via de correcte wijze worden afgevoerd als hechtgebonden asbestafval.

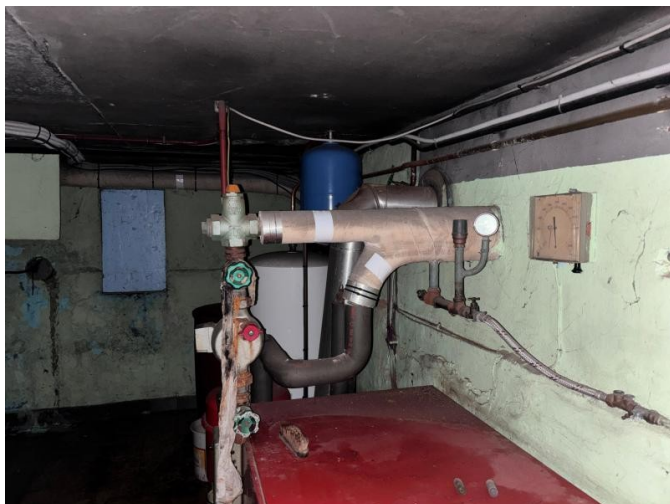
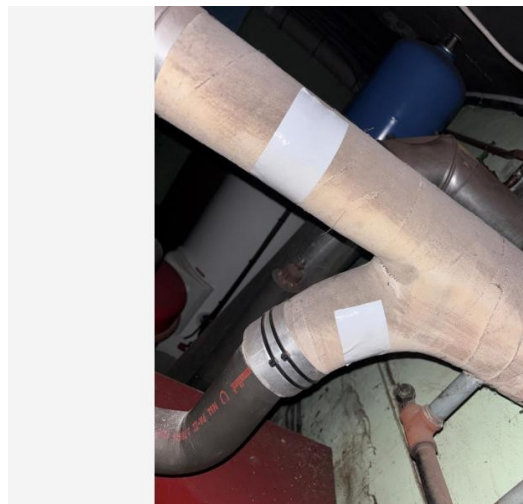
| Eindbeoordeling materiaalrisico | Verhoogd materiaalrisico en/of verhoogde kans op vezelvrijgave |

| Gebondenheid | Categorie 2: niet-hechtgebonden met matrix |
| Asbestsoort (vezeltype) | Amfibool aanwezig, uitgezonderd crocidoliet |
| Asbestconcentratie | Hoog ( $\geq 50\%$ ) |

Verwijderen

- Zorg voor een veilig beheer. Vermijd het beschadigen van het asbestmateriaal. Controleer de toestand jaarlijks op wijzigingen.

- Hermetische zone (erkend asbestverwijderaar)  
Niet hechtgebonden asbesttoepassing met een hoge asbestconcentratie en in een gesloten omgeving.

Voor de verwijdering van dit materiaal dient een hermetische zone worden opgebouwd waarin de asbest van de leidingen kan worden verwijderd.

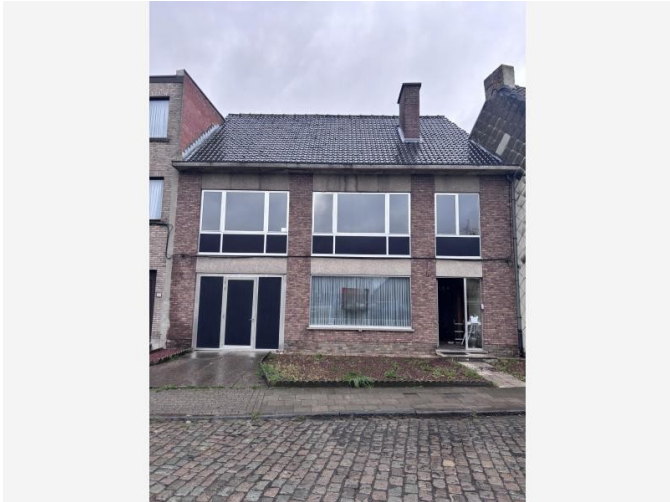
# Fiche 9: Inhoud steense schouw niet controleerbaar door hoogte

Beperking

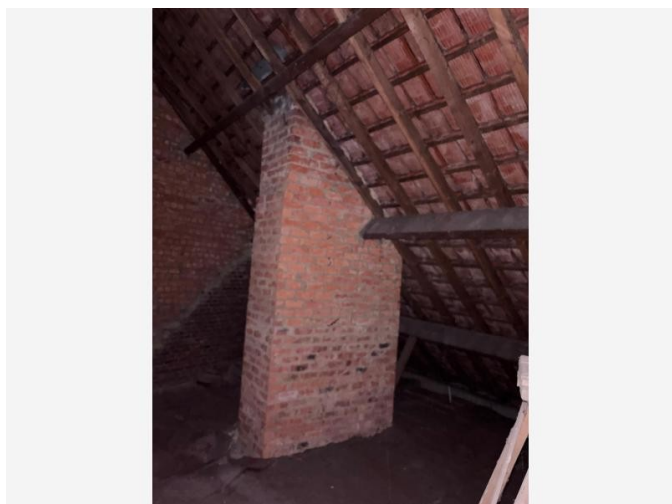
## Fiche 12: Inhoud steense schouw niet waarneembaar zonder destructieve handeling

Advies

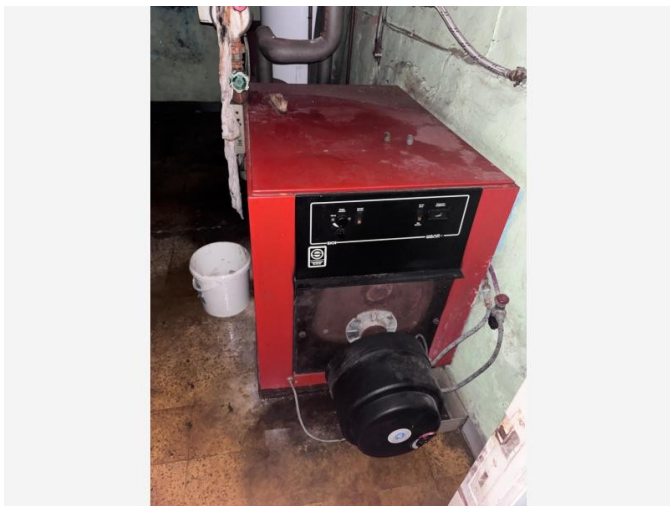
### Fiche 20: Oude CV ketel (inhoud)

| Beschrijving | Notitie | Terug te vinden op plannen |
|---|---|---|
| Fiche 20: Oude CV ketel (inhoud) | Extern geen asbesthoudende materialen aangetroffen. Het is echter niet uit te sluiten dat intern geen asbesthoudende onderdeeltjes gebruikt werden (pakkingen, koord, beschermplaatjes). Bij vernieuwing van warmteketel, is het aangeraden deze in zijn geheel af te voeren. | Plan 1.1: Kelder -1.1 |

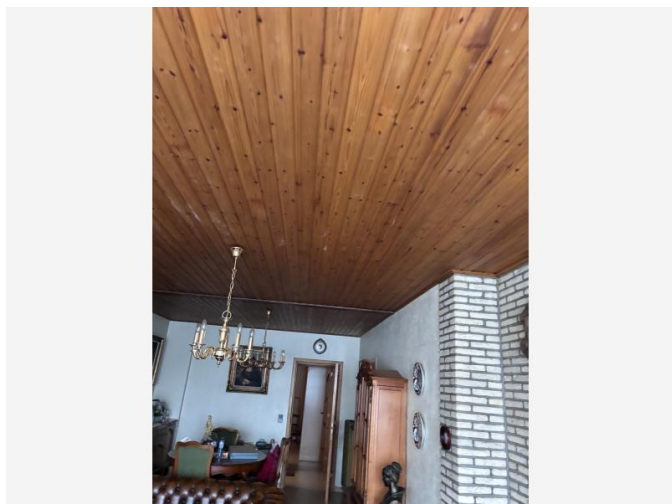
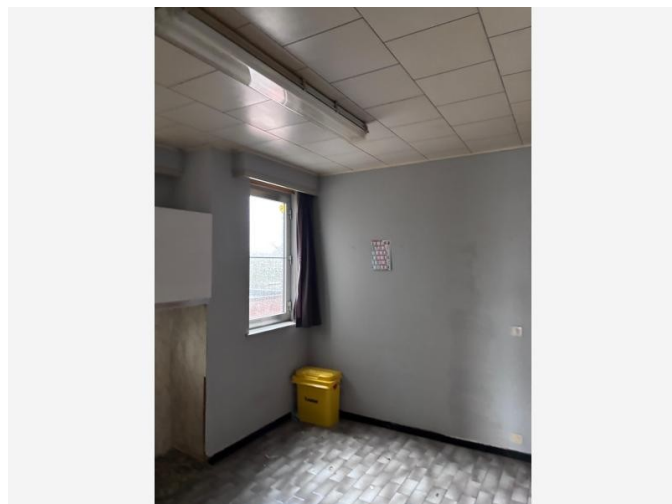
## Fiche 22: Overige plafonds

| Beschrijving | Notitie | Terug te vinden op plannen |
|---|---|---|
| Fiche 22: Overige plafonds | <p>Alle niet aangeduide plafonds werden verlaagd met niet asbestverdachte materialen.</p> <p>Bij renovatie of afbraak is het aan te raden destructief onderzoek uit te voeren.</p> <p>Indien gesmeerd plafondpleister wordt aangetroffen boven de huidige afwerking, dient een mengstaal genomen te worden van de pleister in volgende ruimtes:</p> <ul style="list-style-type: none"><li>- Warme ruimte (ruimte van CV ketel)</li><li>- Traphal</li><li>- Natte ruimte (badkamer of keuken)</li><li>- 1 vrij te kiezen ruimte</li></ul> | <p>Plan 1.3: Gelijkvloers 0.1</p> <p>Plan 1.8: 1e verdieping 1.3</p> |
