# Asbestinventarisatattest

Bouwelsesteenweg 94, 2560 Nijlen

Attestnummer : 20260716-000120.000

Uitgegeven op : 16.07.2026

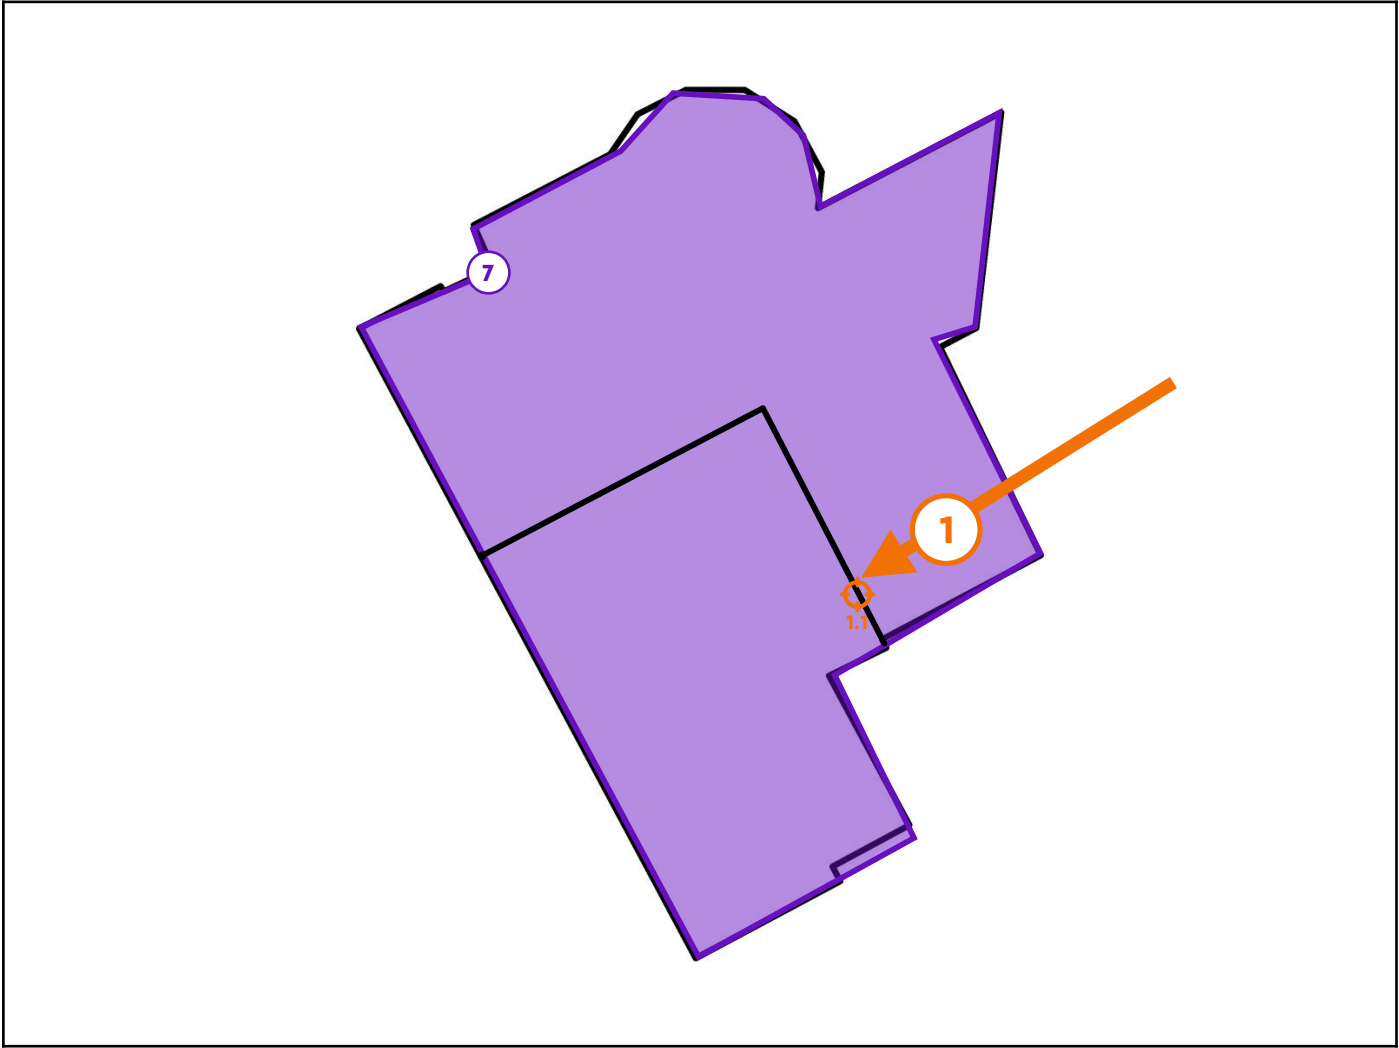
# Plan 1.5: Hoofdgebouw plan

| Beschrijving | Type | Actie |
|---|---|---|
| 1. Schouwpijp | Asbestmateriaal | Verwijderen |
| 1.1 Code: MM05 | Puntmonster | - |

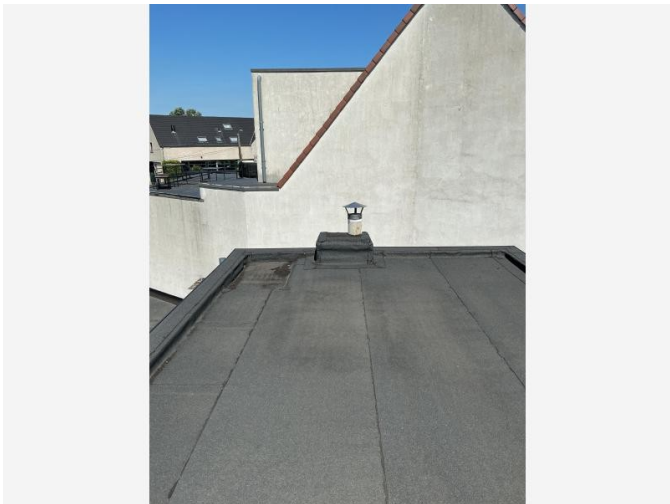
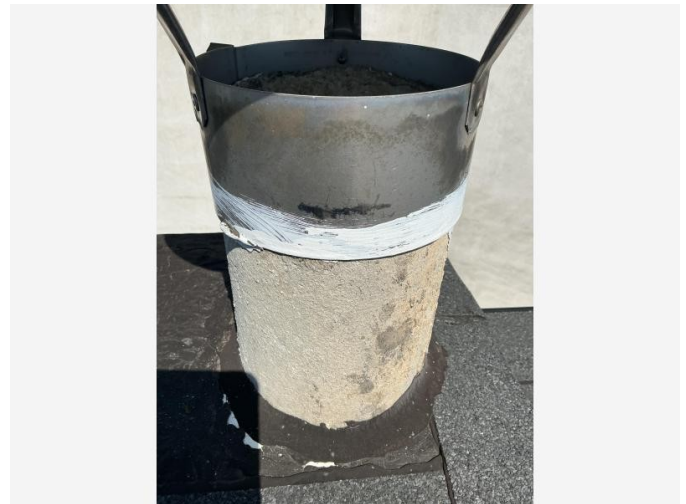
| Eindbeoordeling materiaalrisico | Verhoogd materiaalrisico en/of verhoogde kans op vezelvrijgave |

| Gebondenheid | Categorie 1: hechtgebonden in oorsprong |
| Asbestsoort (vezeltype) | Alleen chrysotiel aanwezig |
| Asbestconcentratie | Laag (< 50%) |
| Afschermingsgraad van het gehele materiaal | Geheel of deels vrij aan de buitenlucht, maar geen contact met binnenlucht |
| Toestand van het materiaal | Matig beschadigd, matig verweerd |

| # | Type | Referentie | Resultaat |
|---|---|---|---|
| 1.1 | Puntmonster | MM05 | Chrysotiel |

| Beschrijving | Schouwpijp |
| Asbestmateriaal | Rookgaskanaal |
| Bindmiddel van asbestmateriaal | Cement |

Het asbestmateriaal valt onder de mijlpaal van 2034.

Verwijderen

- Verwijder dit asbestmateriaal zo snel mogelijk. Volg de toestand goed op.
- Voer bijkomende staalname(s) uit.

- Eenvoudige handelingen: mag via doe-het-zelf of door werknemer(s) met opleidingsattest eenvoudige handelingen  
Hechtgebonden asbesttoepassing in open lucht.

Deze kan zonder beschadigen worden weggenomen door het voorzichtig afbreken van het steense schouwwerk rondom.

Contacteer bij voorkeur een dakwerker of aannemer om deze werken uit te voeren.

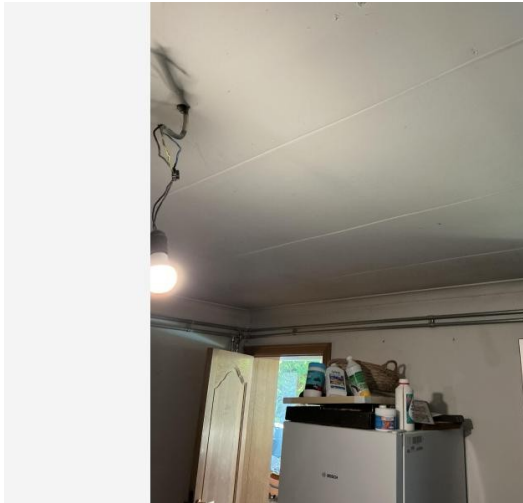
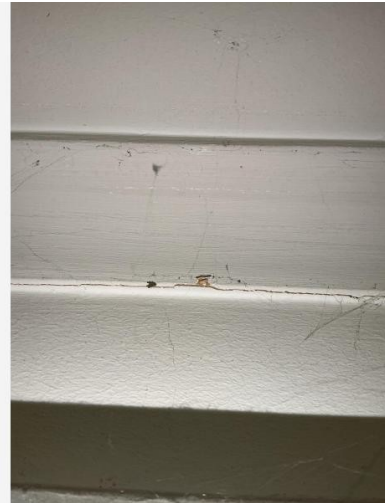
Sierlijsten gelijkvloers: gipskarton

Sierlijsten 1e verdieping: piepschuim

| Basis voor advies | De asbestdeskundige beoordeelt het materiaal als niet-asbestverdacht. |

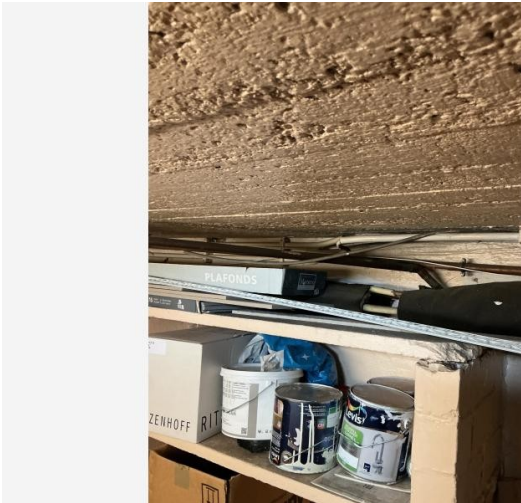
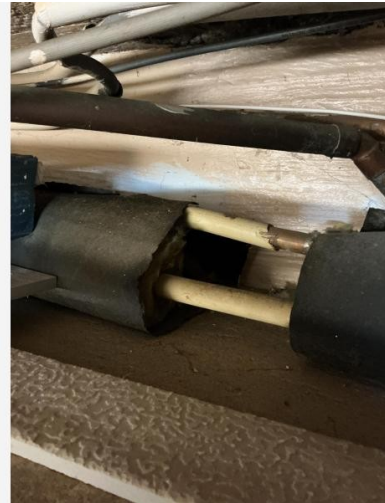
## Fiche 3: CV-leiding (bitumen)

Geen asbest

| # | Type | Referentie | Resultaat |
|---|---|---|---|
| 3.1 | Puntmonster | MM04 | Geen asbest |

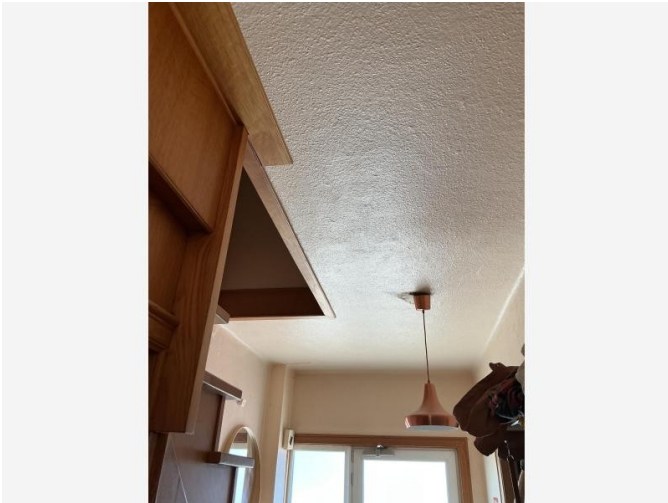
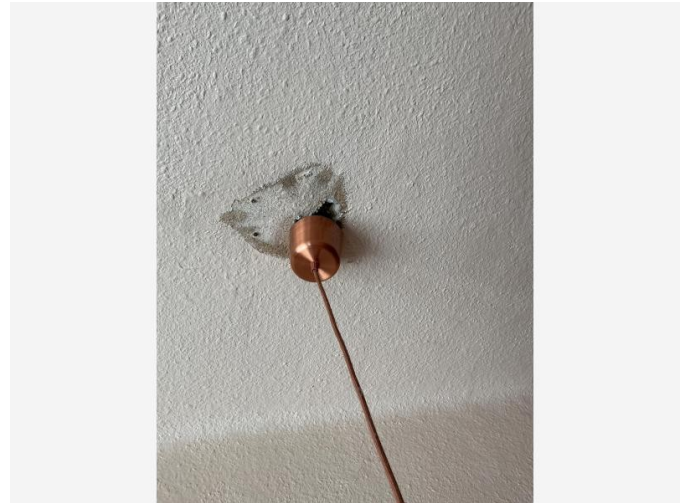
## Fiche 4: Pleisterwerk plafonds

Geen asbest

| # | Type | Referentie | Resultaat |
|---|---|---|---|
| 4.1 | Mengmonster | MM02 | Geen asbest |

| Opmerking | <p>Niet aangeduide plafonds werden verlaagd met gipskartonplaten.</p> <p>Hierdoor kon staalname niet conform inspectieprotocol worden uitgevoerd.</p> <p>Indien bij renovatie meer plafondpleister bereikbaar komt, neem dan 1 bijkomend mengmonster van de plafonds in:</p> <ul style="list-style-type: none"><li>* natte ruimte (keuken of badkamer)</li><li>* warme ruimte (CV)</li><li>* algemene ruimte</li></ul> |

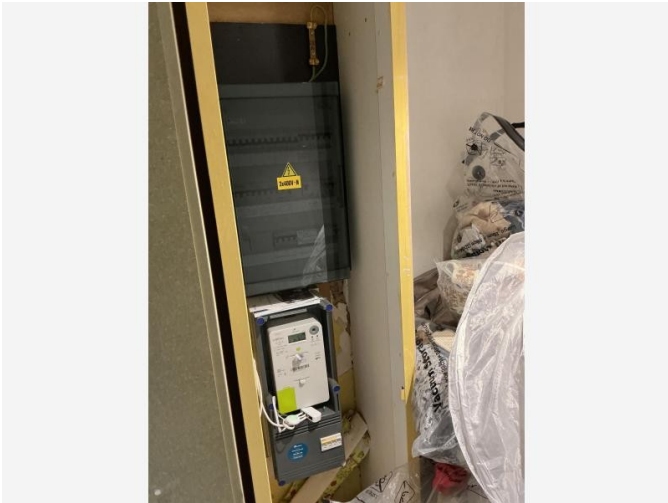
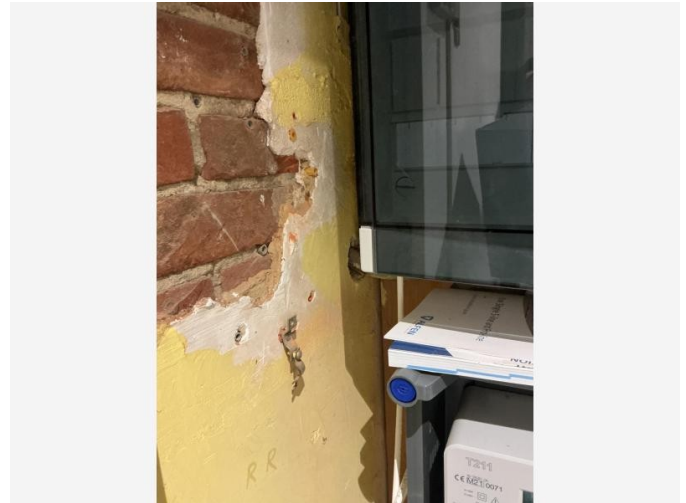
## Fiche 5: Pleisterwerk muren

Geen asbest

| # | Type | Referentie | Resultaat |
|---|---|---|---|
| 5.1 | Mengmonster | MM01 | Geen asbest |

| Opmerking | <p>Keuken en badkamer op de 1e verdieping werden volledig betegeld.</p> <p>Overige niet aangeduide muren werden opgebouwd met gipskartonplaten.</p> <p>Staalname kon conform het inspectieprotocol worden uitgevoerd.</p> |

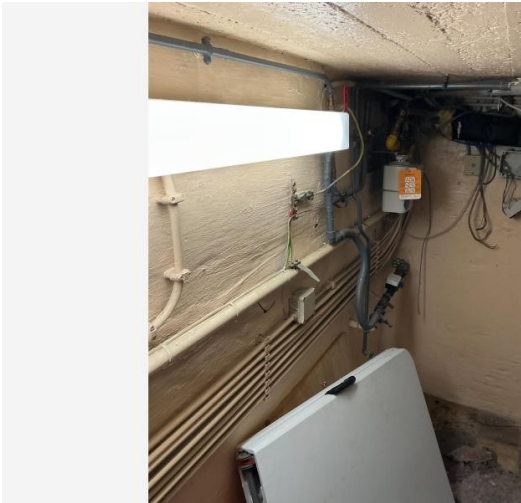
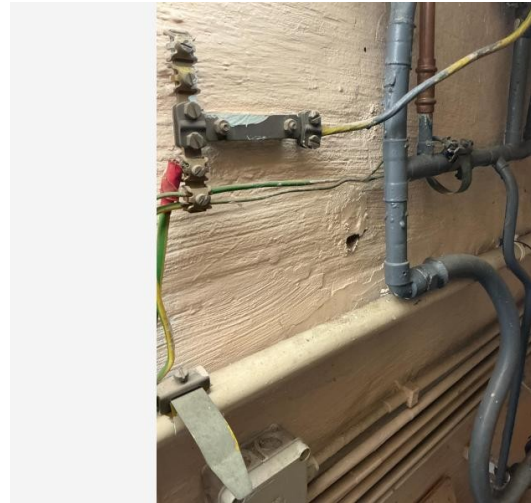
## Fiche 6: Cementering keldermuren

Geen asbest

| # | Type | Referentie | Resultaat |
|---|---|---|---|
| 6.1 | Mengmonster | MM03 | Geen asbest |

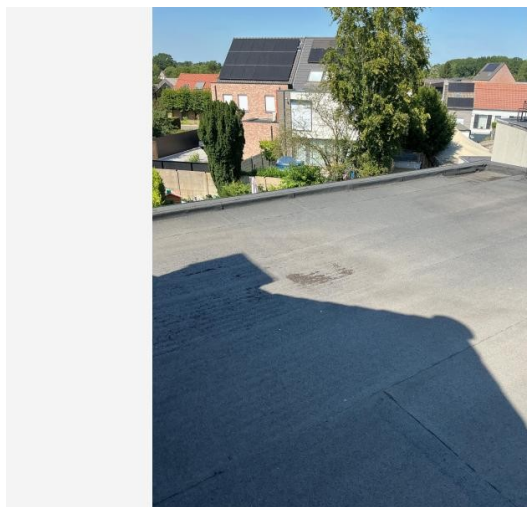
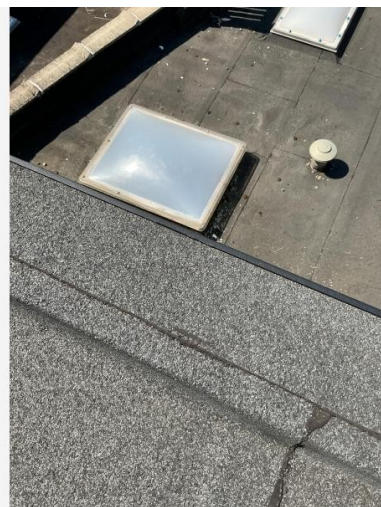
### Fiche 7: Toplaag roofing niet asbestverdacht (2019)

| Beschrijving | Notitie | Terug te vinden op plannen |
|---|---|---|
| Fiche 7: Toplaag roofing niet asbestverdacht (2019) | - | Plan 1.5: Hoofdgebouw plan |

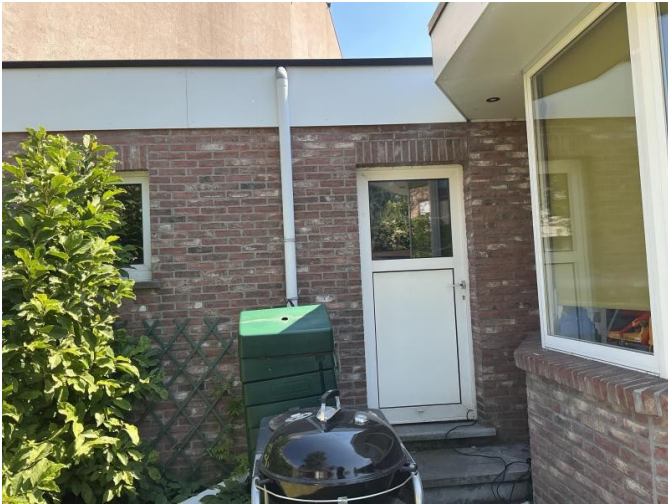
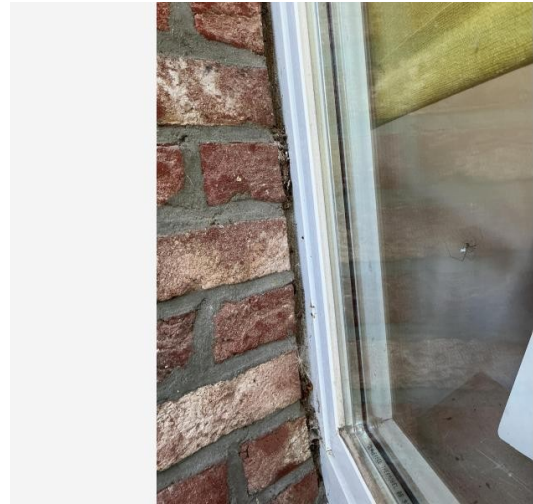
## Fiche 8: Kitten aan schrijnwerk niet asbestverdacht

| Beschrijving | Notitie | Terug te vinden op plannen |
|---|---|---|
| Fiche 8: Kitten aan schrijnwerk niet asbestverdacht | De kitten die gebruikt werden aan het schrijnwerk zijn niet asbestverdacht.<br><br>Er werden enkel flexibele siliconen aangetroffen. | - |

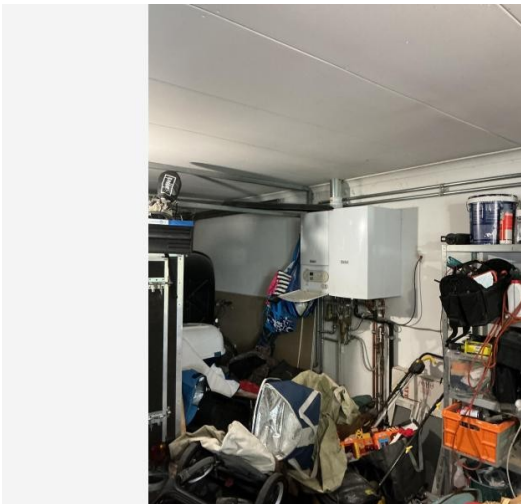
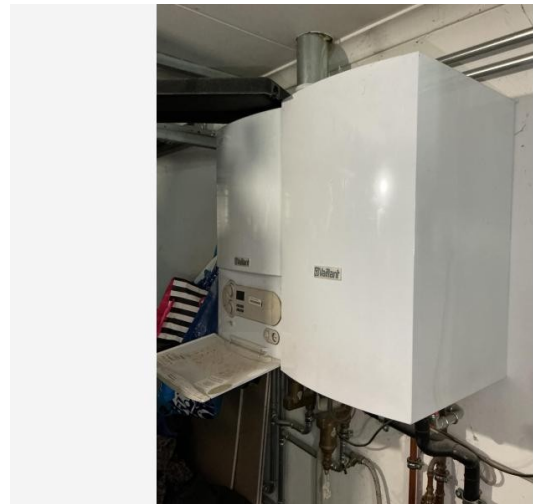
## Fiche 9: CV-ketel (niet verdacht)

| Beschrijving | Notitie | Terug te vinden op plannen |
|---|---|---|
| Fiche 9: CV-ketel (niet verdacht) | De CV-ketel (dichtingen, isolerend materiaal) is niet asbestverdacht.<br><br>Moderne gascondensatieketel. | Plan 1.3: Gelijkvloers kopie |

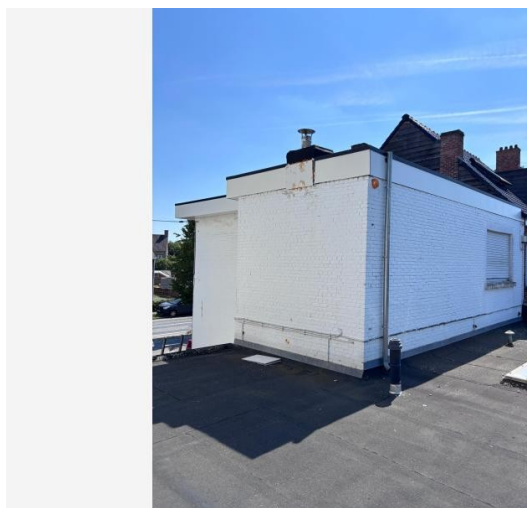
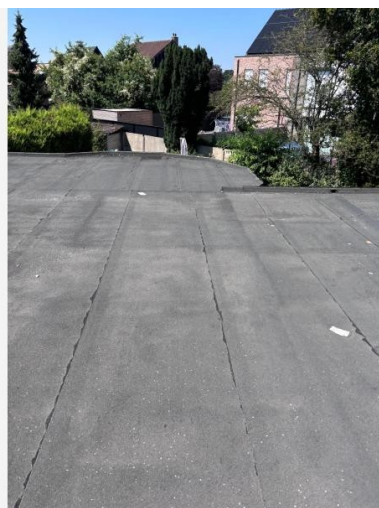
### Fiche 10: Eventuele onderlagen van plat dak niet waarneembaar

| Beschrijving | Notitie | Terug te vinden op plannen |
|---|---|---|
| Fiche 10: Eventuele onderlagen van plat dak niet waarneembaar | Eventuele onderlagen van het platte dan zijn niet waarneembaar zonder bijkomend destructief onderzoek. | - |
