# Asbestinventarisatetest

Heiststeenweg 17, 2580 Putte

Attestnummer : 20230906-000464.000

Uitgegeven op : 06.09.2023

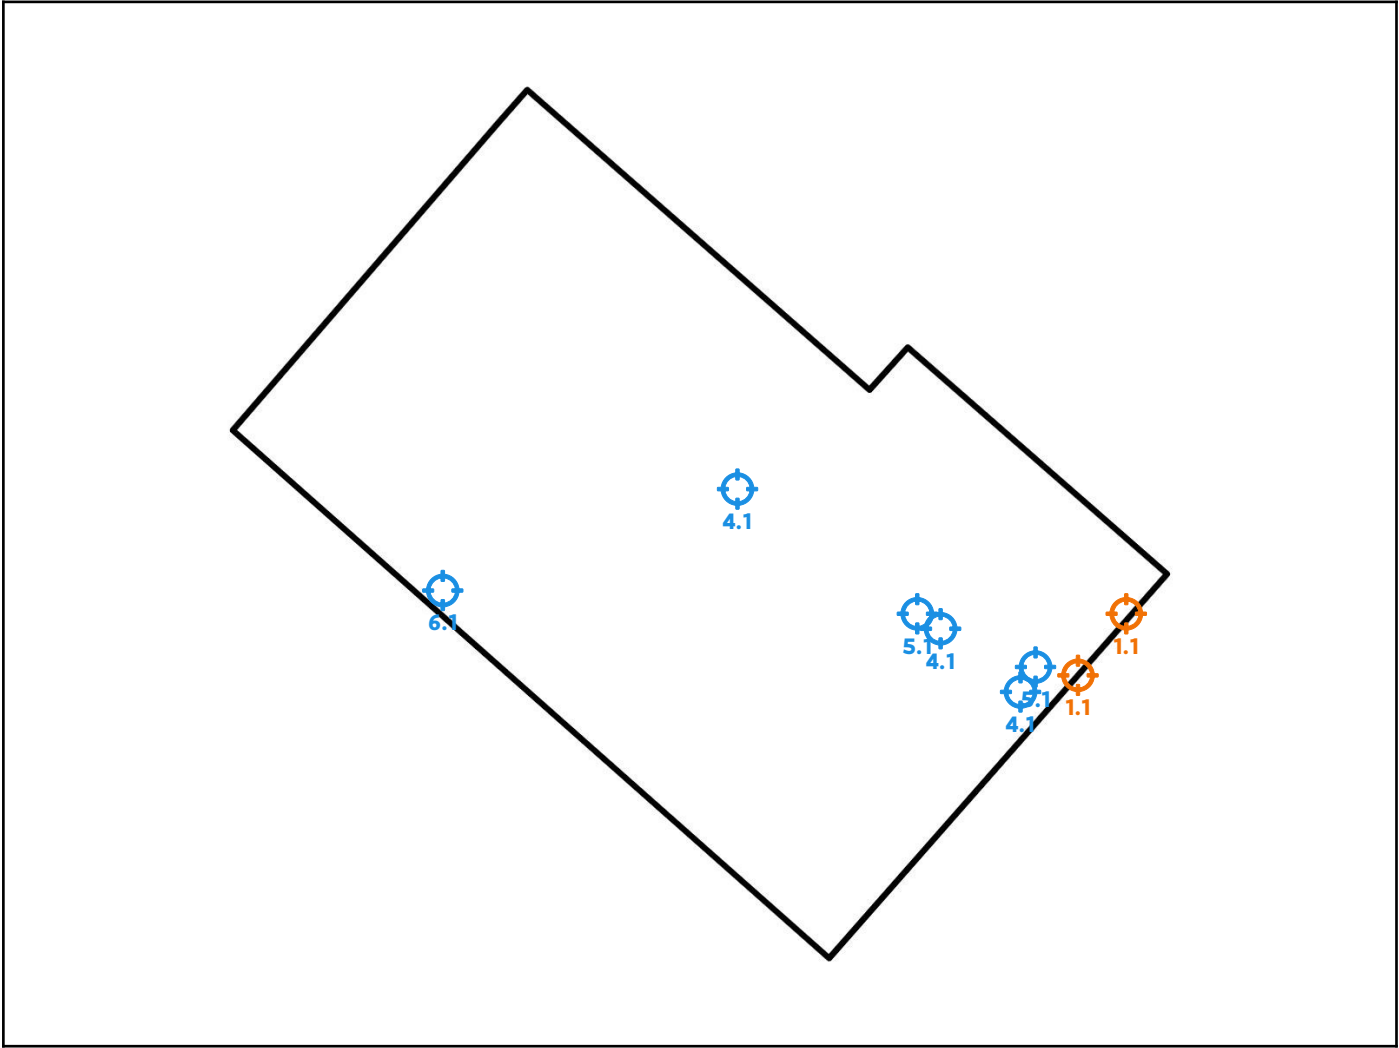
# Plan 1.1: Hoofdgebouw plan

| Beschrijving | Type | Actie |
|---|---|---|
| 1. Mastiek ramen en deuren | Asbestmateriaal | Verwijderen |

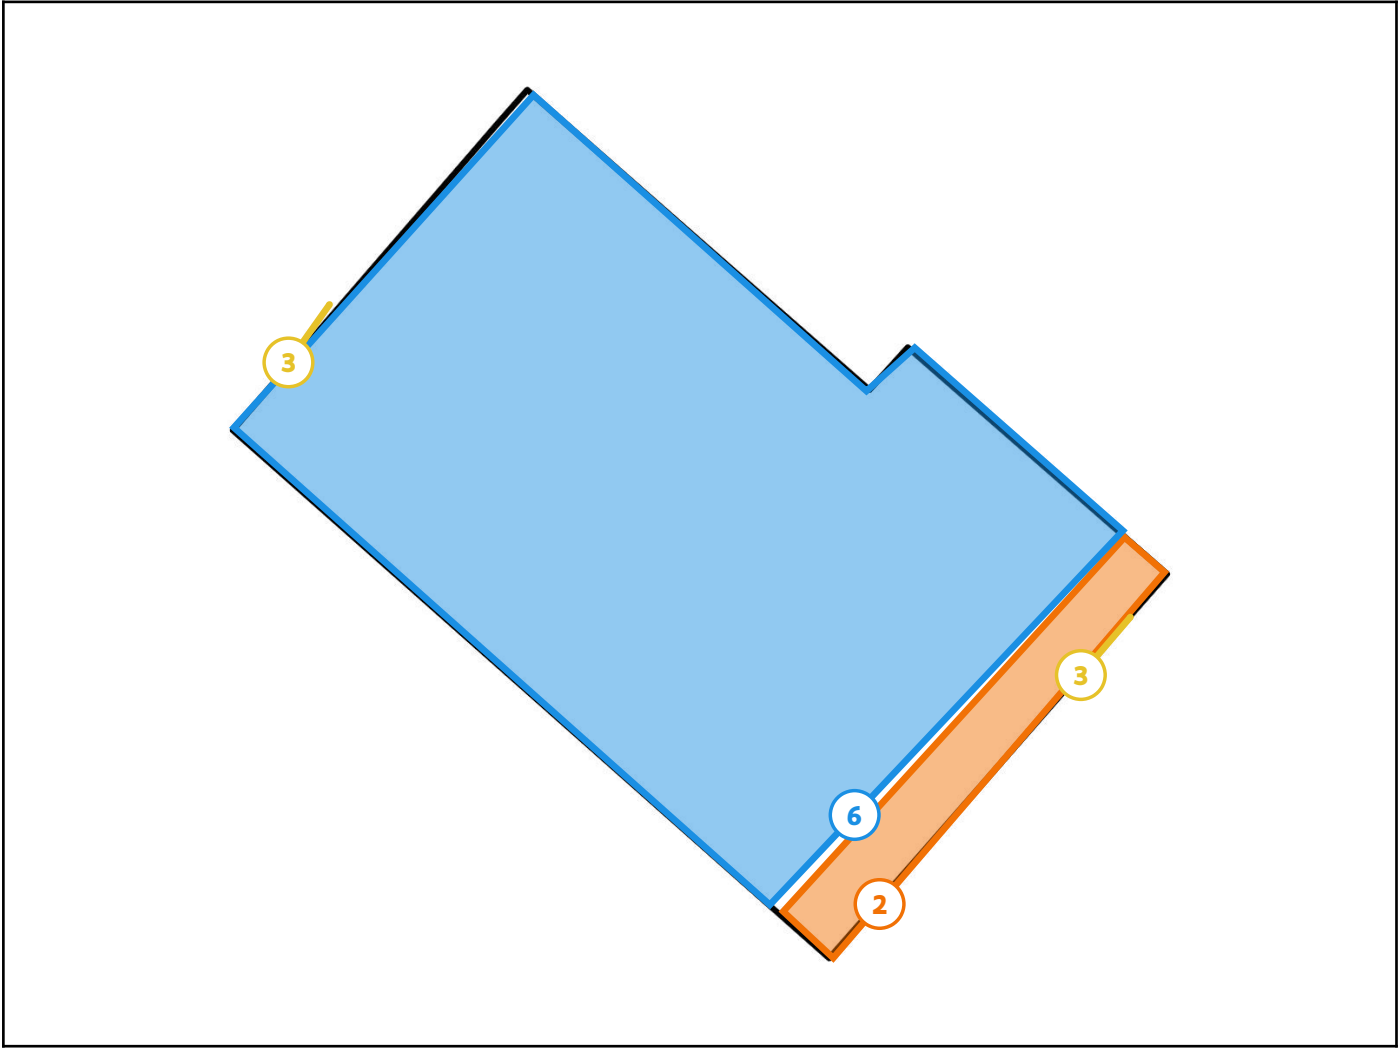
# Plan 1.2: dakplan

| Beschrijving | Type | Actie |
|---|---|---|
| 2. Dakleien | Asbestmateriaal | Verwijderen |
| 3. glassal deuren | Asbestmateriaal | Zorgvuldig beheren |

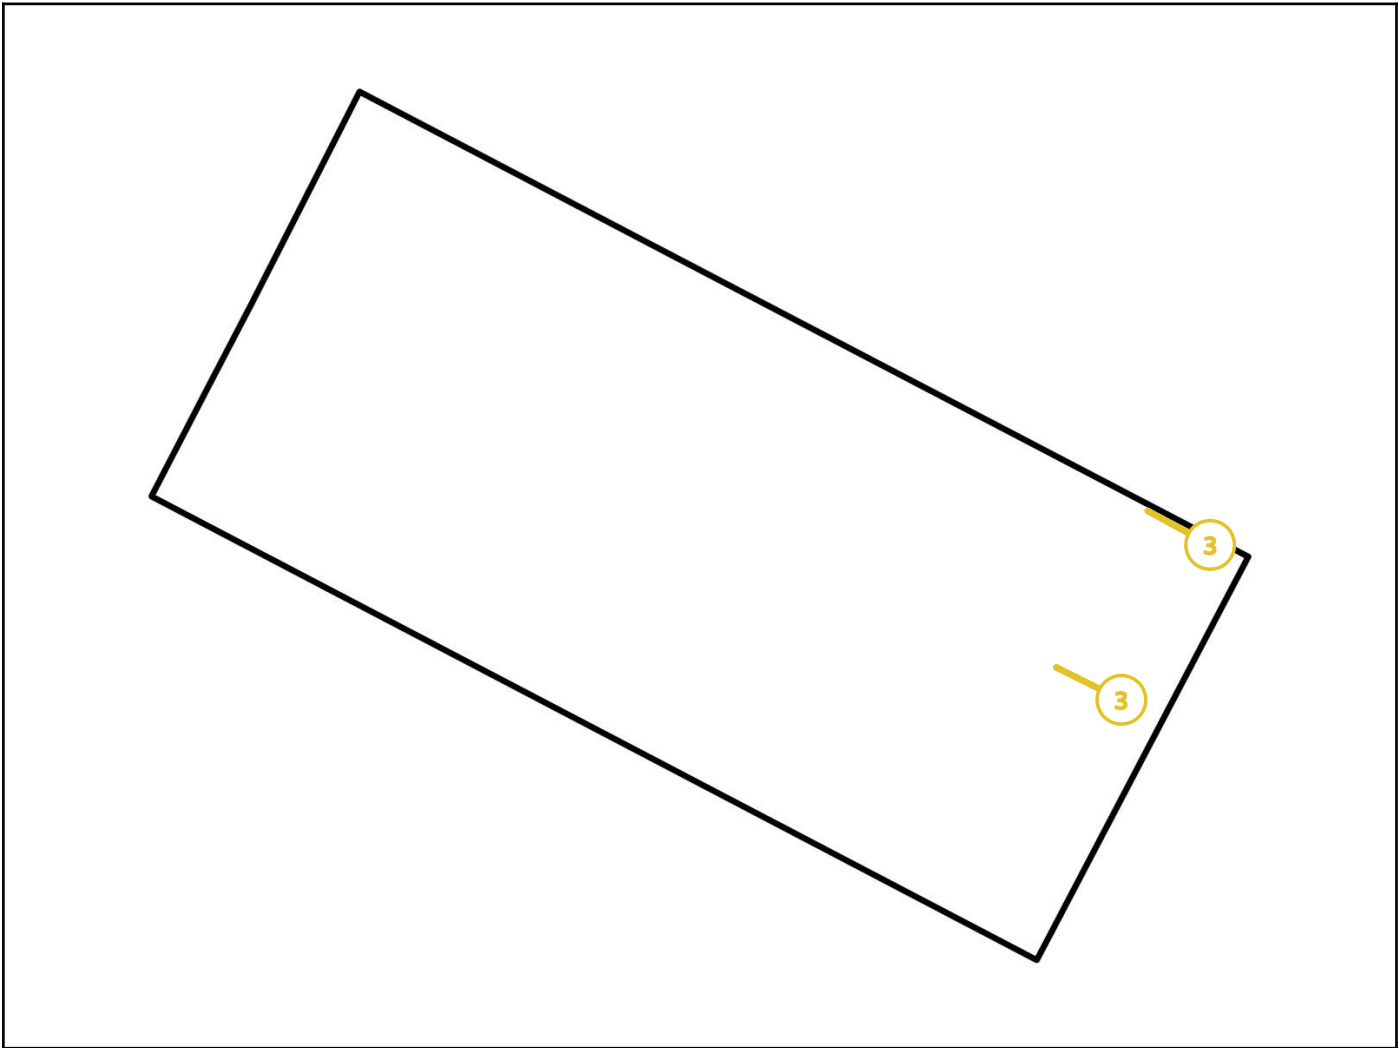
# Plan 2.1: Bijgebouw plan

| Beschrijving | Type | Actie |
|---|---|---|
| 3. glassal deuren | Asbestmateriaal | Zorgvuldig beheren |

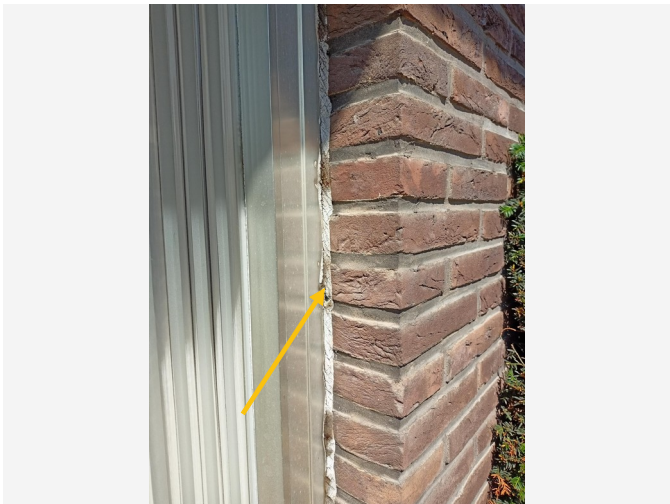
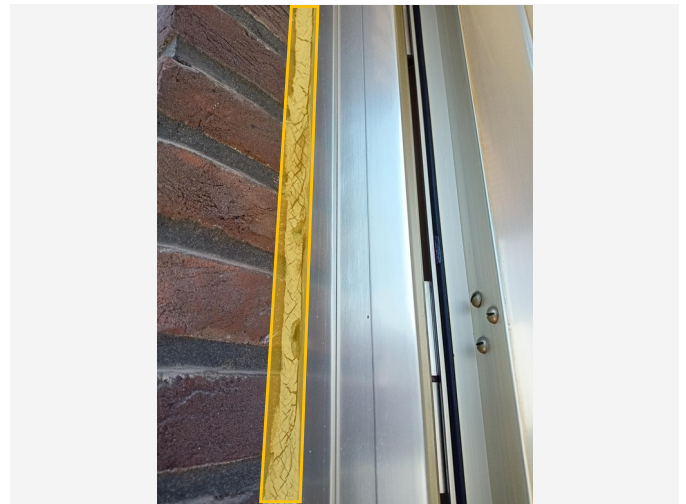
Het asbestmateriaal valt onder de mijlpaal van 2040.

| Eindbeoordeling materiaalrisico | Verhoogd materiaalrisico en/of verhoogde kans op vezelvrijgave |

| Toestand van het materiaal | Matig beschadigd, matig verweerd |

| # | Type | Referentie | Resultaat |
|---|---|---|---|
| 1.1 | Mengmonster | H17_3 M31278 Mengstaal mastiek | Chrysotiel |

| Beschrijving | Mastiek ramen en deuren |

| Opmerking | menstaal mastiek ramen en deuren |

- Verwijder dit asbestmateriaal zo snel mogelijk. Volg de toestand goed op.

- Hermetische zone (erkend asbestverwijderaar)  
verlijmde toepassing, verhoogde kans op vezelvrijgave wegens beschadigen van asbesthoudend materiaal bij verwijderen.

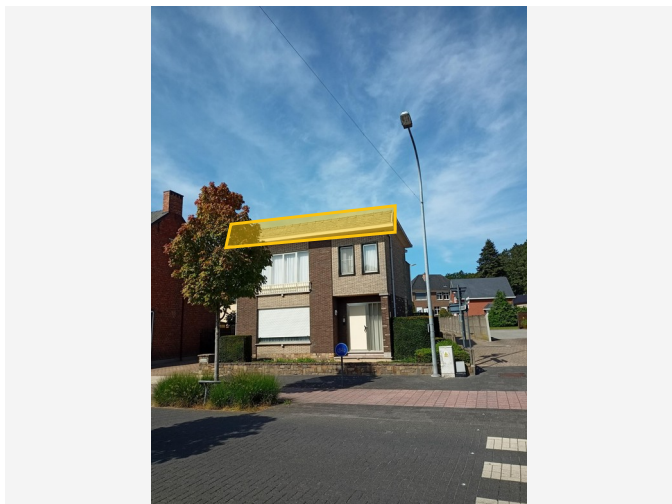
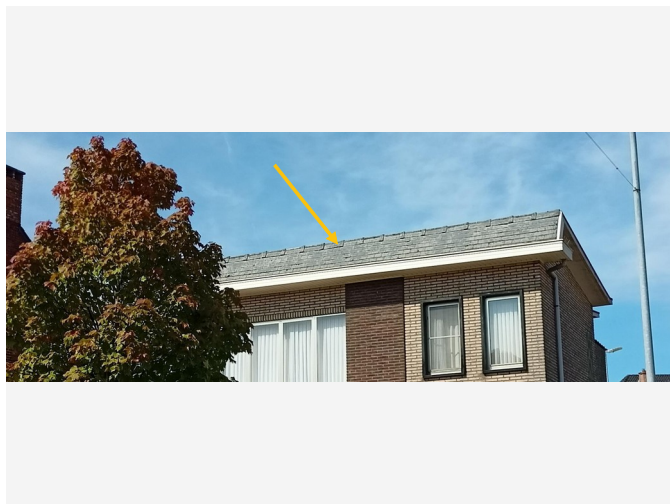
Het asbestmateriaal valt onder de mijlpaal van 2034.

| Eindbeoordeling materiaalisico | Laag materiaalisico en/of verlaagde kans op vezelvrijgave |

| Toestand van het materiaal | Licht beschadigd, licht verweerd. Intact materiaal type Pical – asbestboard of categorie III 'gebondenheid' |

| Beschrijving | Dakleien |

| Opmerking | dakleien dakreand vooraan het huis |

- Verwijder dit asbestmateriaal zo snel mogelijk. Volg de toestand goed op.

- Eenvoudige handelingen: mag via doe-het-zelf of door werknemer(s) met opleidingsattest eenvoudige handelingen  
dakleien kunnen via eenvoudige handelingen zonder breekwerk verwijderd worden.

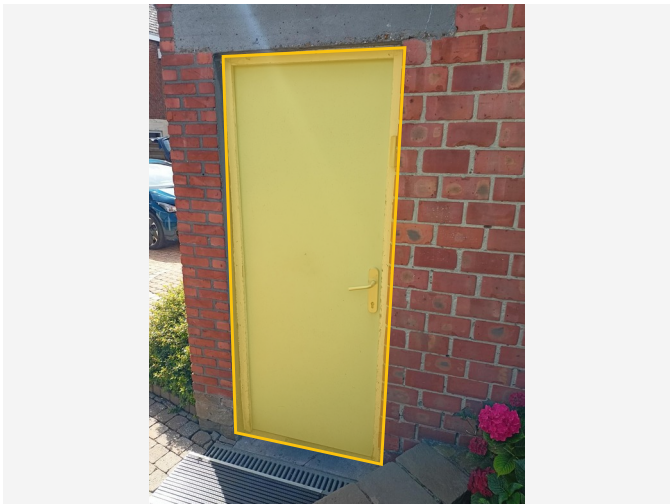
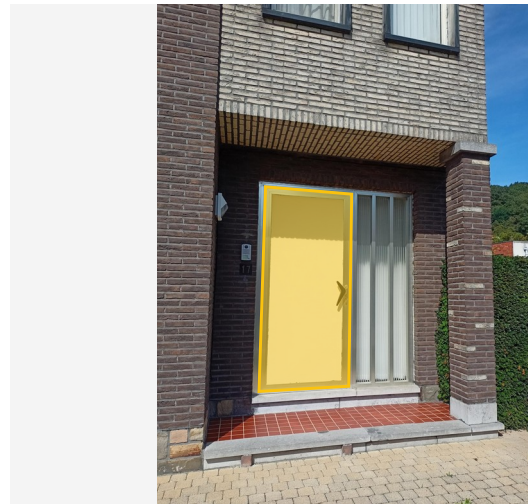
Het asbestmateriaal valt onder de mijlpaal van 2040.

| Eindbeoordeling materiaalarisico | Laag materiaalarisico en/of verlaagde kans op vezelvrijgave |

| Toestand van het materiaal | Licht beschadigd, licht verweerd. Intact materiaal type Pical – asbestboard of categorie III 'gebondenheid' |

| Beschrijving | glassal deuren |

| <b>Opmerking</b> | panelen in ramen en deuren: 2 deuren in garage, voordeur en achterdeur. |

- Verwijder dit asbestmateriaal zo snel mogelijk. Volg de toestand goed op.

- Eenvoudige handelingen: mag via doe-het-zelf of door werknemer(s) met opleidingsattest eenvoudige handelingen deuren kunnen in zijn geheel zonder breekwerk verwijderd worden.

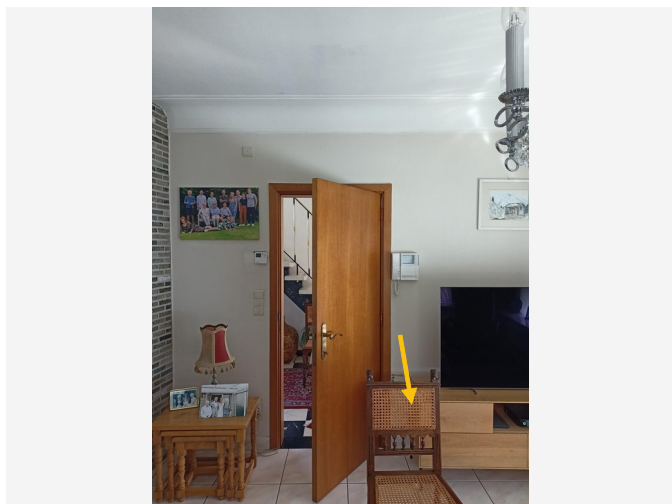
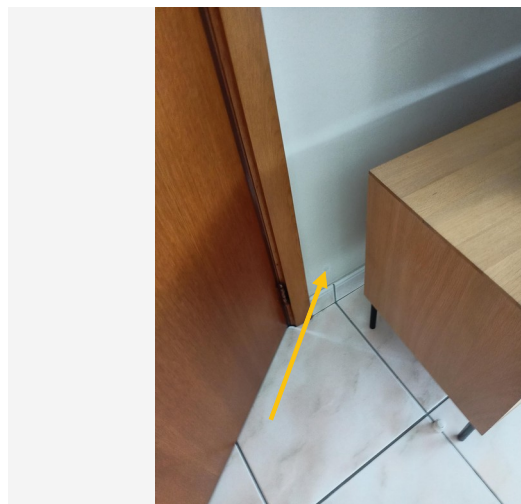
## Fiche 4: Pleister muren

Geen asbest

| # | Type | Referentie | Resultaat |
|---|---|---|---|
| 4.1 | Mengmonster | H17_1M M31276 Mengstaal pleister muren | Geen asbest |

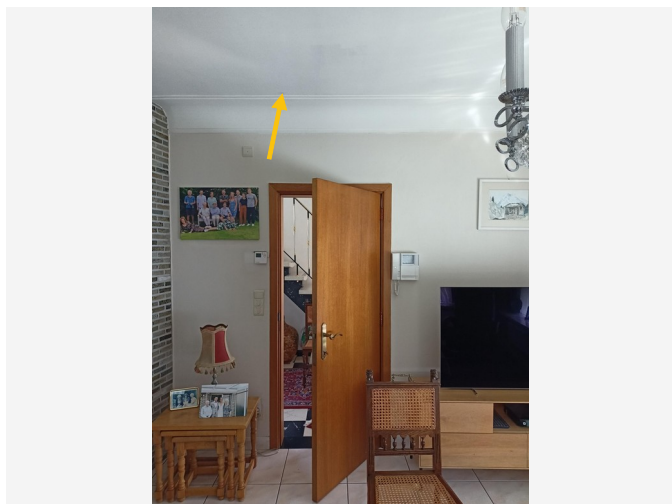
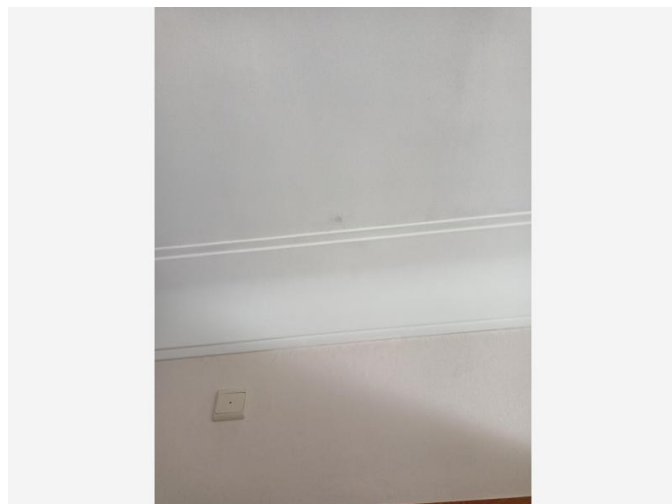
## Fiche 5: Pleister plafond

Geen asbest

| # | Type | Referentie | Resultaat |
|---|---|---|---|
| 5.1 | Mengmonster | H17_2P M31277 Mengstaal pleister plafonds | Geen asbest |

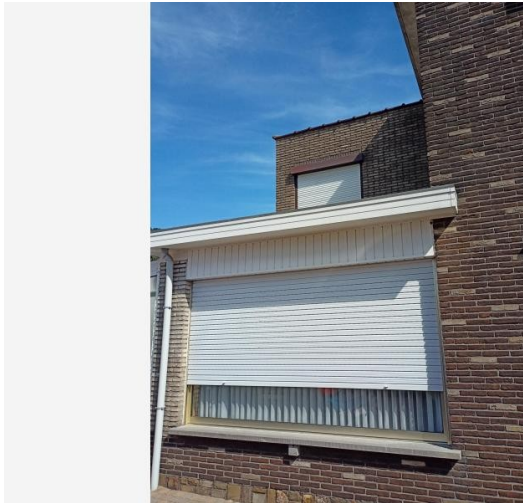
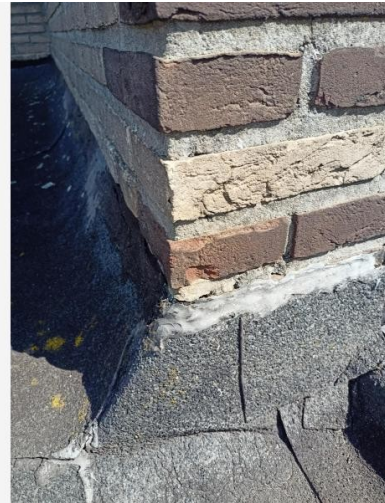
Geen asbest

| # | Type | Referentie | Resultaat |
|---|---|---|---|
| 6.1 | Mengmonster | H17_4 M31279 Mengstaal roofing | Geen asbest |

| <b>Opmerking</b> | V dak (niet bereikbaar), enkel plat dak achteraan was bereikbaar. |
