# Asbestinventarisatetest

Heiststeenweg 15, 2580 Putte

Attestnummer : 20260819-000009.000

**Niet-asbestveilig**

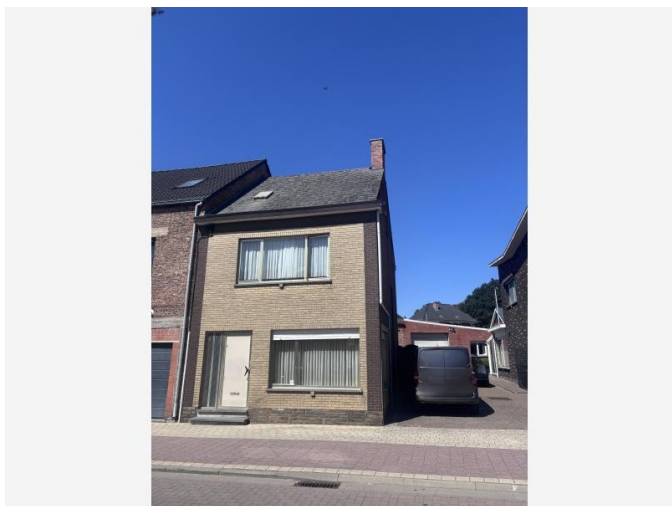
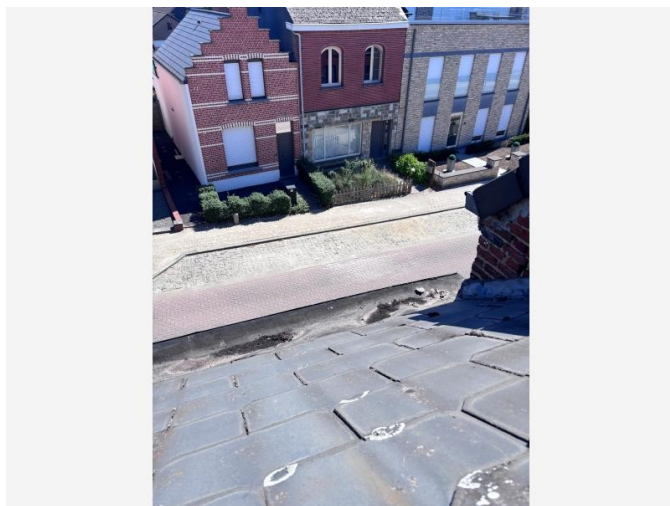
| Beschrijving | Slib in regengoten |
| Type afvalstof | Betreft resten (contaminatie) van verwerking of beschadiging |
| Bron van de resten | Asbesthoudende dakbedekking. |
| Gebondenheid resten | Niet hecht |
| Hoeveelheid (gewicht - aantal) | <ul style="list-style-type: none"><li>• 5,00 kg - 2 stuks</li></ul> |

**Dringend verwijderen**

- Verwijder het asbestafval.

- Eenvoudige handelingen: mag via doe-het-zelf of door werknemer(s) met opleidingsattest eenvoudige handelingen  
Wanneer de de asbesthoudende dakbedekking verwijderd wordt moet het slib in deze ton mee worden afgevoerd als asbesthoudend afval. Ook wanneer het slib/mos verwijderd wordt voordat het asbesthoudende dak wordt afgevoerd, moet dit worden behandeld als asbesthoudend afval.

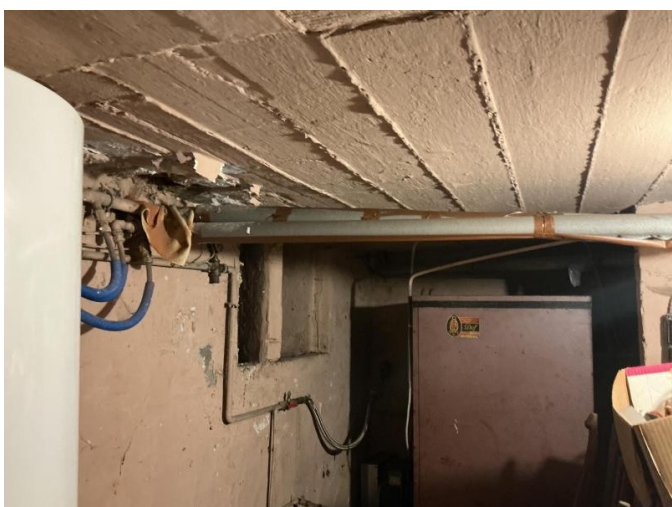
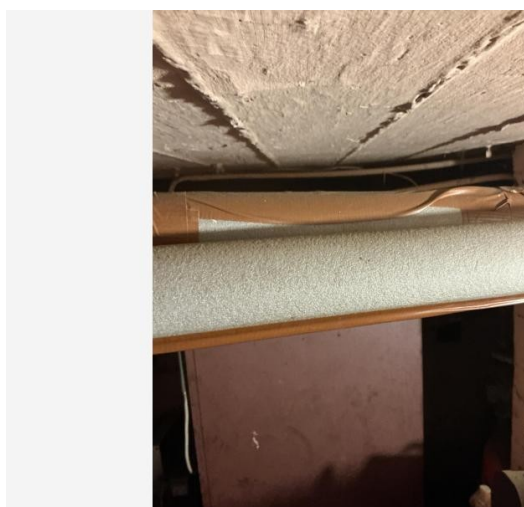
## Fiche 24: Leidingisolatie (niet verdacht)

| Beschrijving | Notitie | Terug te vinden op plannen |
|---|---|---|
| Fiche 24: Leidingisolatie (niet verdacht) | De leidingisolatie is niet-asbestverdacht.<br><br>Kunststof leidingisolatie in de kelder. | Plan 1.1: Kelder |
