# Asbestinventarisat attest

Laurys Gewatstraat 50, 2560 Nijlen

Attestnummer : 20250902-000307.000

Uitgegeven op : 02.09.2025

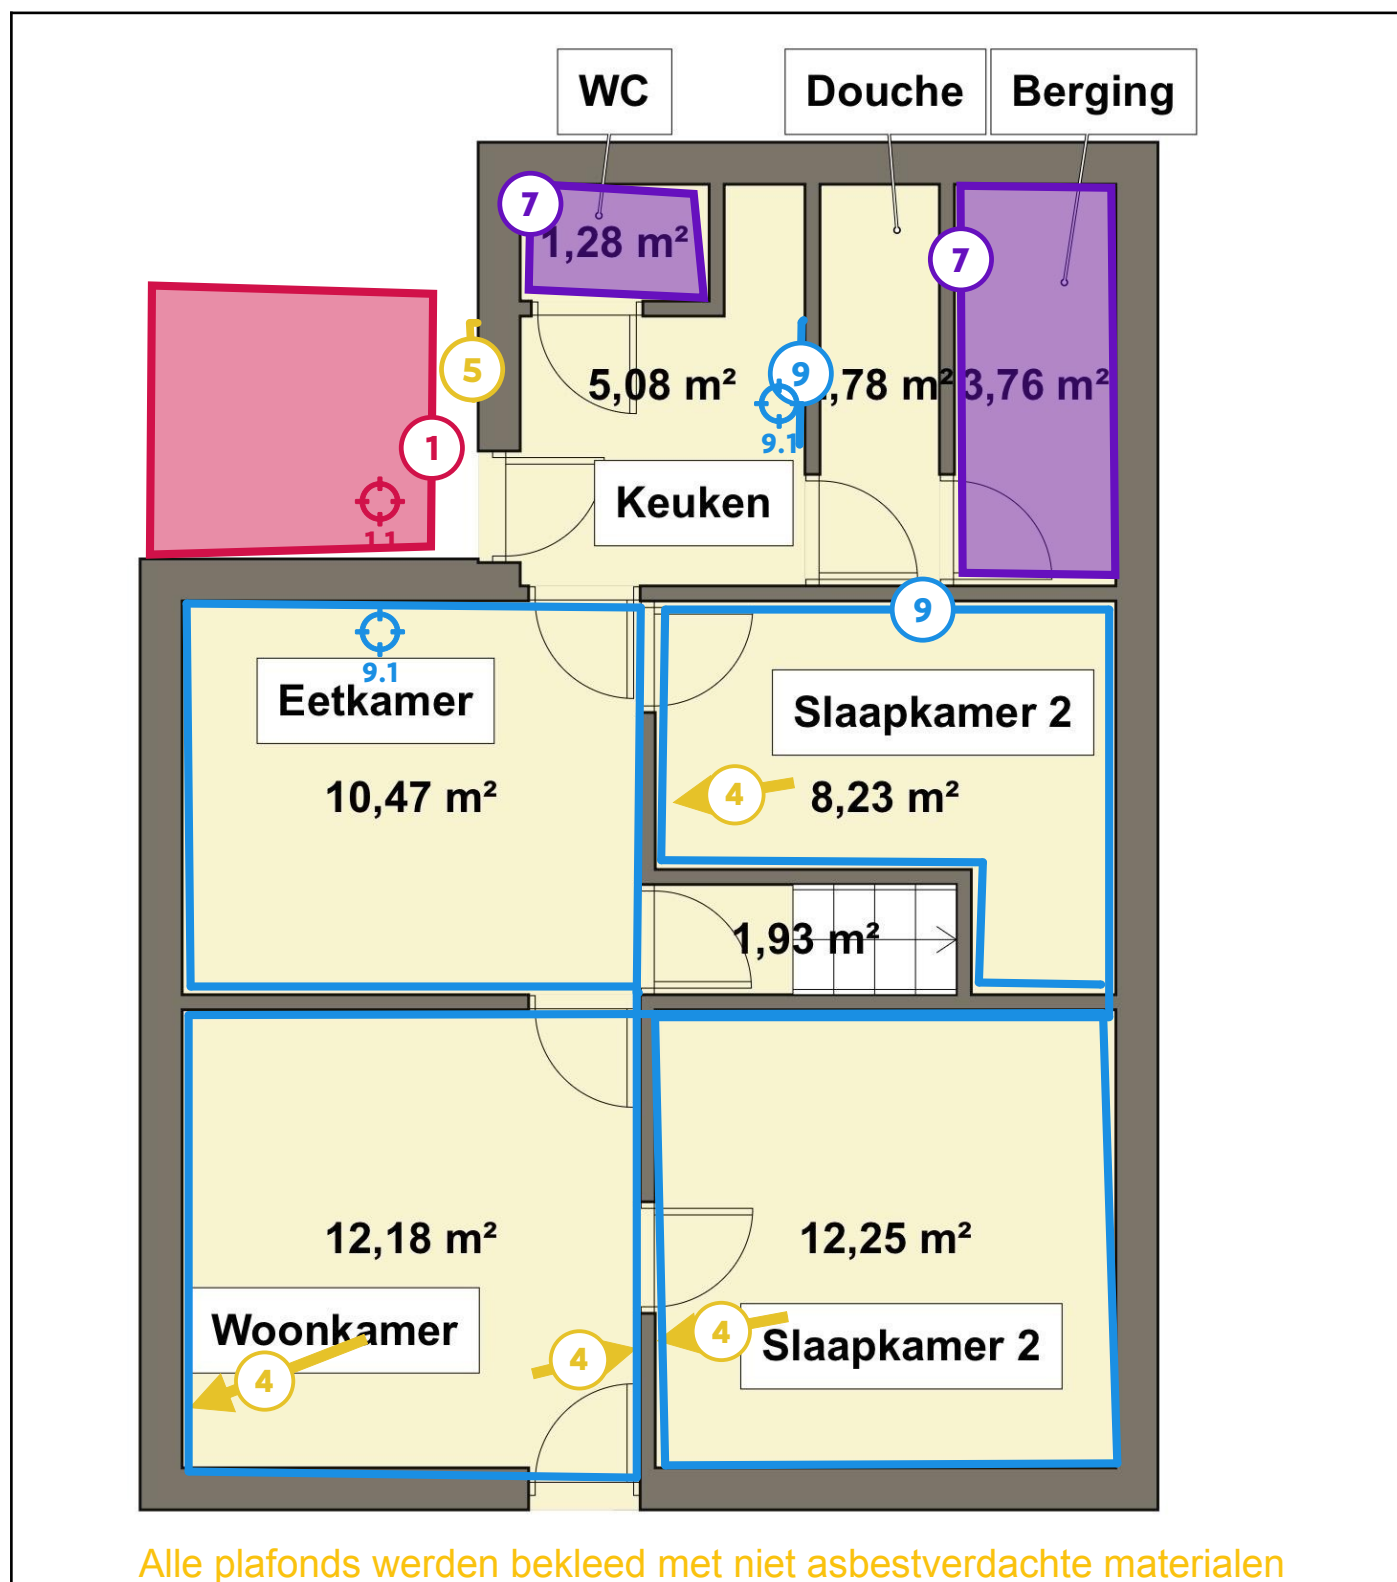
## Plan 1.2: Gelijkvloers

| 1. Vinyl achteraan buiten | Asbestmateriaal | Dringend verwijderen |
| 4. Bakeliet schakelaars | Asbestmateriaal | Zorgvuldig beheren |
| 5. Mastiek tussen raamkader en glas van alu raampje in keuken | Asbestmateriaal | Zorgvuldig beheren |

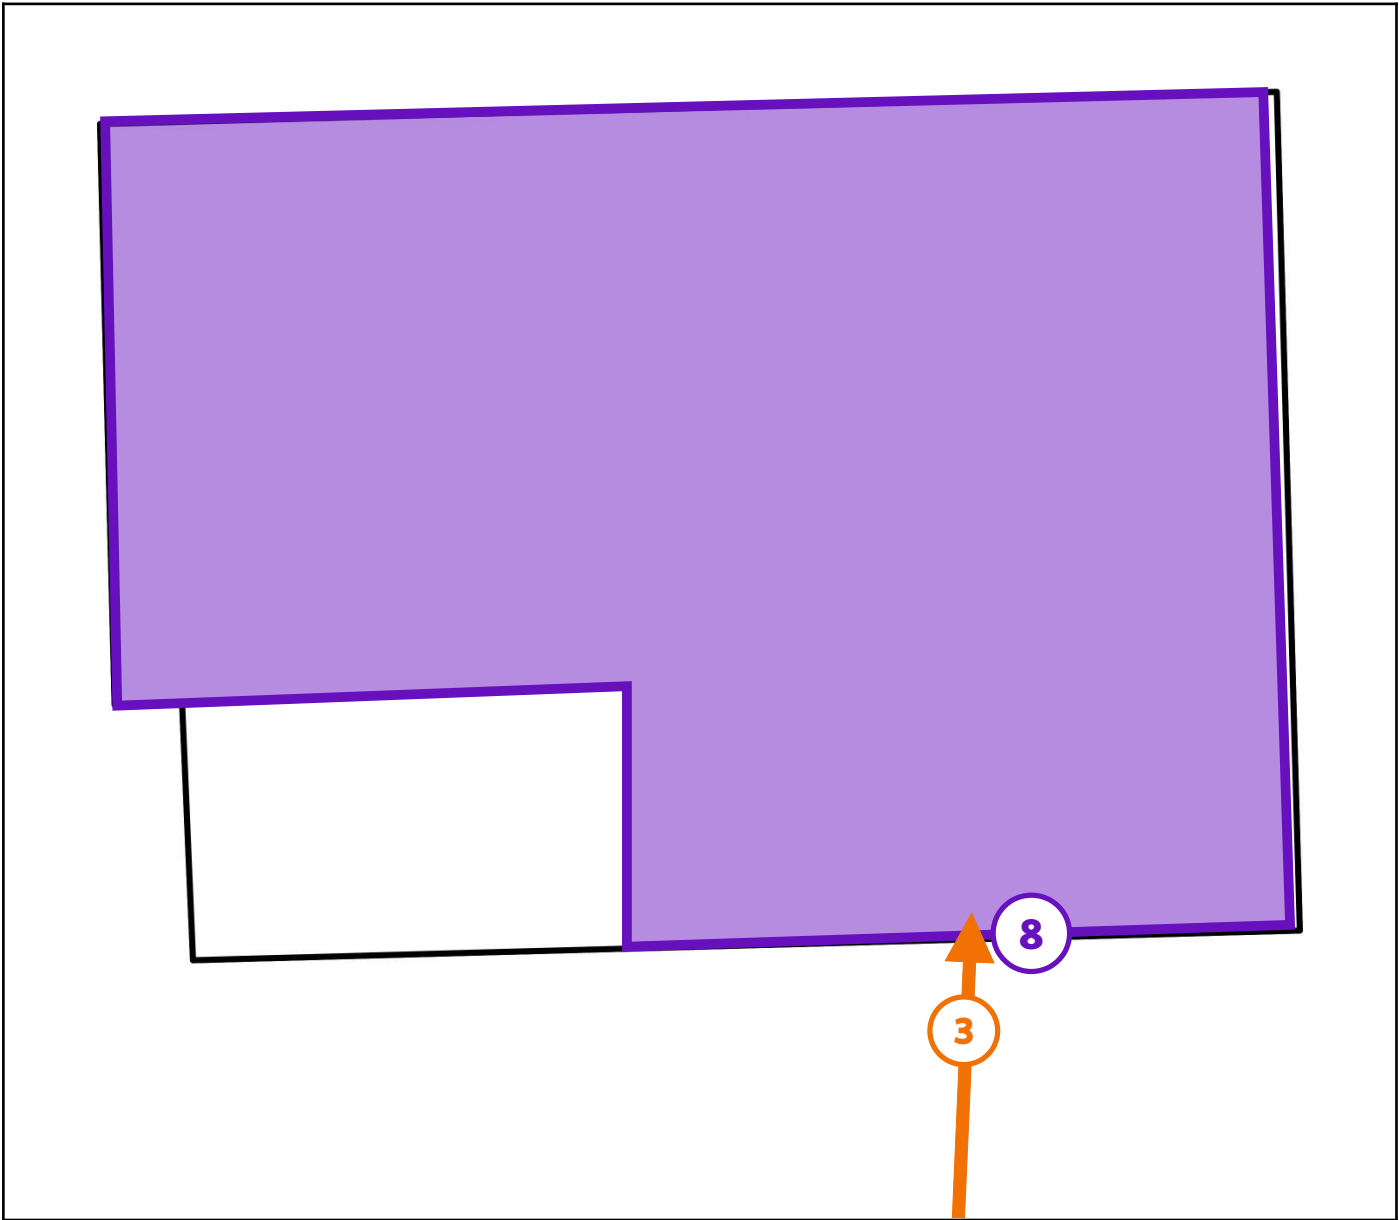
# Plan 1.3: Hoofdgebouw plan

| Beschrijving | Type | Actie |
|---|---|---|
| 3. Schouwpijpen | Asbestmateriaal | Verwijderen |

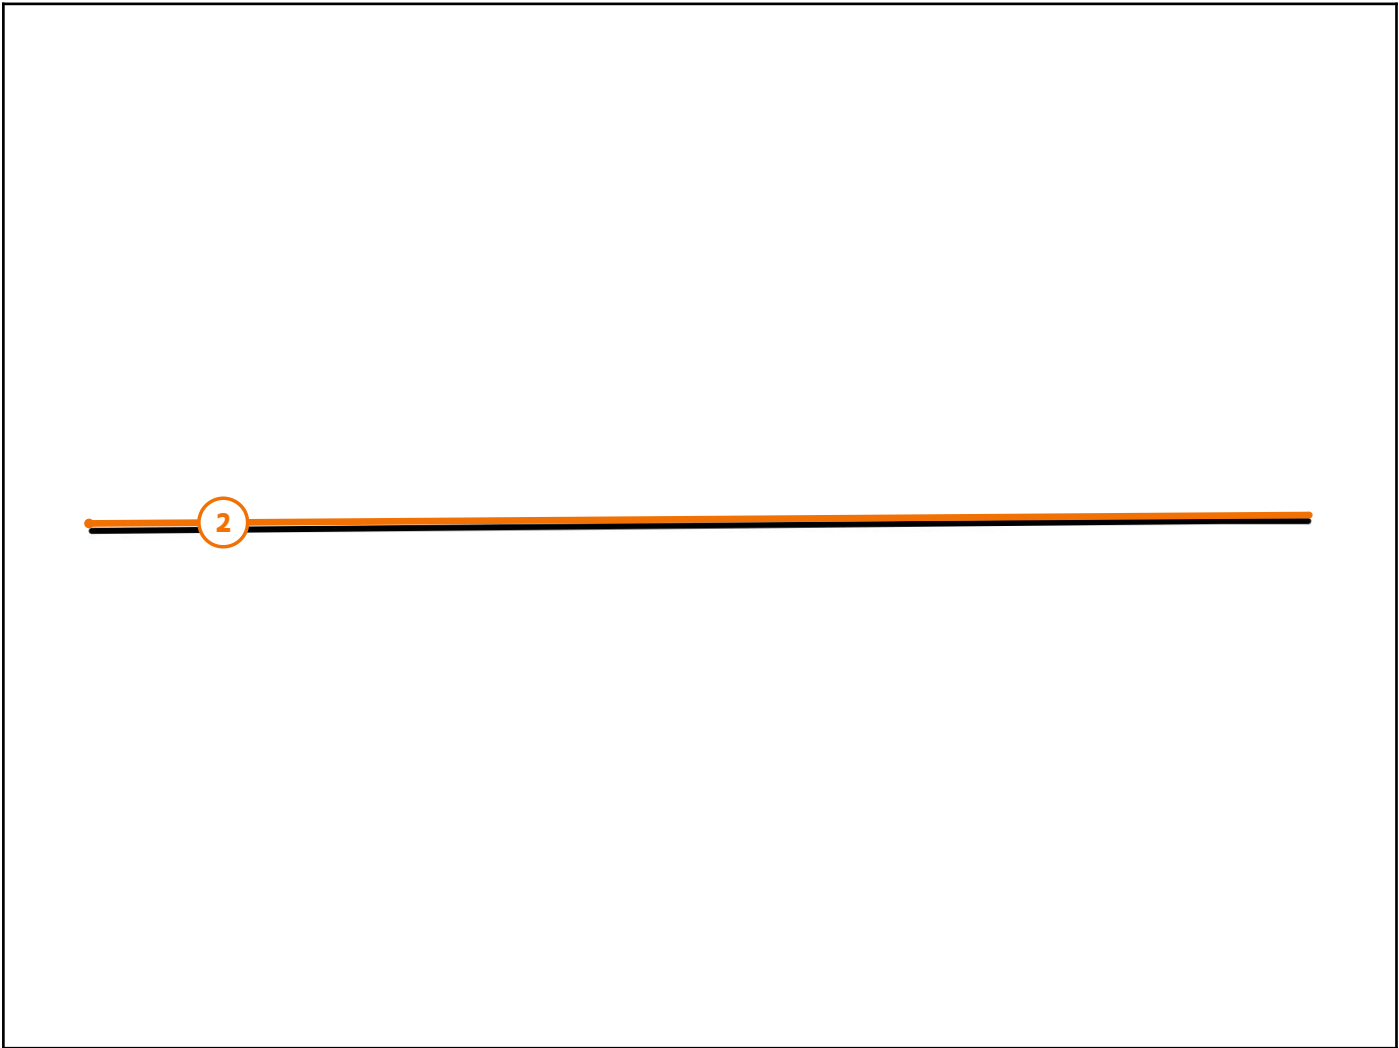
## Plan 2.1: Tuinmuur plan

| Beschrijving | Type | Actie |
|---|---|---|
| 2. Menuiserite beplating tegen tuinmuur | Asbestmateriaal | Verwijderen |

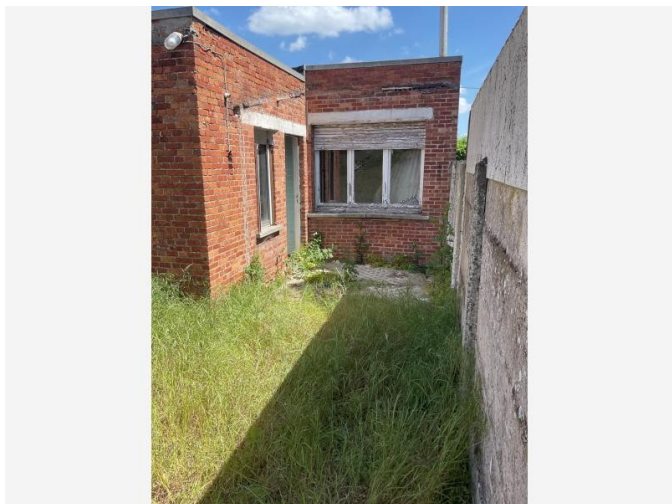
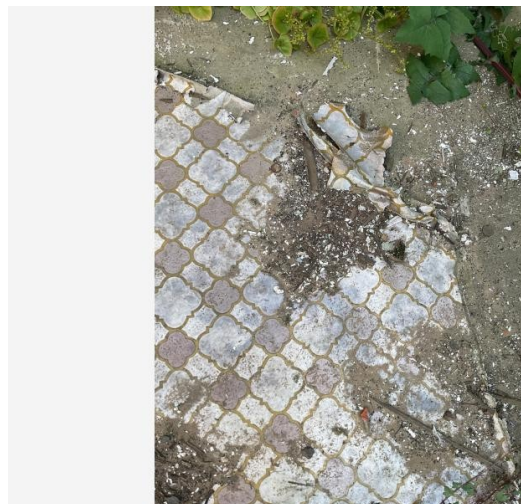
Overzichtsfoto

Detailfoto

Niet-hechtgebonden asbesttoepassing in een gesloten ruimte. De verwijdering van asbesthoudend vinyl brengt veel kans op een hoge vezelvrijgave tijdens de werken mee en dient daardoor steeds in een hermetische zone te worden verwijderd.

| Eindbeoordeling materiaalarisico | Hoog materiaalarisico en/of hoge kans op vezelvrijgave |

| Asbestconcentratie | Hoog ( $\geq 50\%$ ) |
| Toestand van het materiaal | Zwaar beschadigd, zwaar verweerd |

**Dringend verwijderen**

- Zorg voor een veilig beheer. Vermijd het beschadigen van het asbestmateriaal. Controleer de toestand jaarlijks op wijzigingen.

- Hermetische zone (erkend asbestverwijderaar)  
Contacteer een erkend asbestverwijderaar voor deze werken.

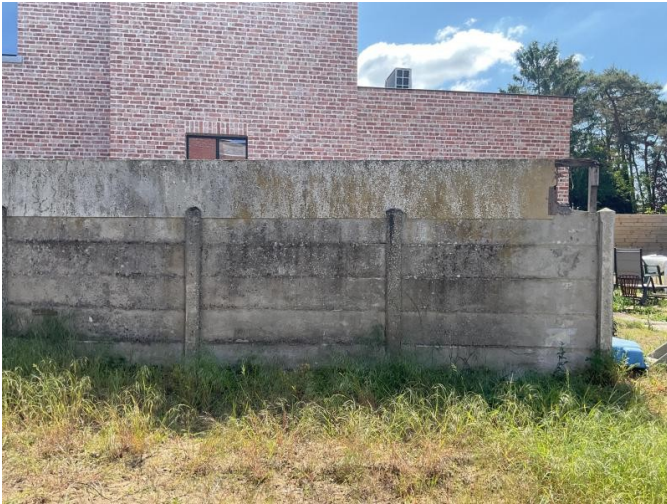
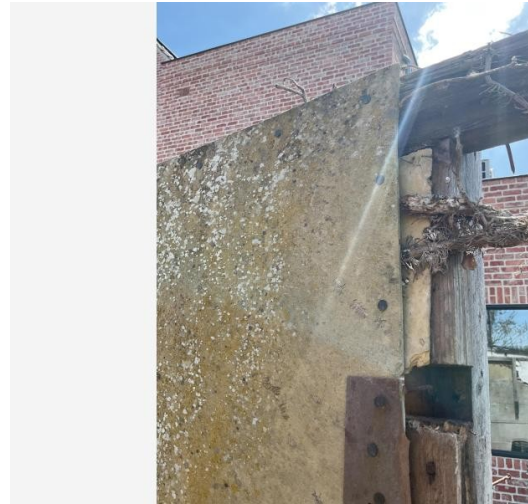
Overzichtsfoto

Detailfoto

| Eindbeoordeling materiaalrisico | Verhoogd materiaalrisico en/of verhoogde kans op vezelvrijgave |

| Toestand van het materiaal | Matig beschadigd, matig verweerd |

Verwijderen

- Zorg voor een veilig beheer. Vermijd het beschadigen van het asbestmateriaal. Controleer de toestand jaarlijks op wijzigingen.
- Voer bijkomende staalname(s) uit.

- Eenvoudige handelingen: mag via doe-het-zelf of door werknemer(s) met opleidingsattest eenvoudige handelingen  
Hechtgebonden asbesttoepassing in relatief goede staat.

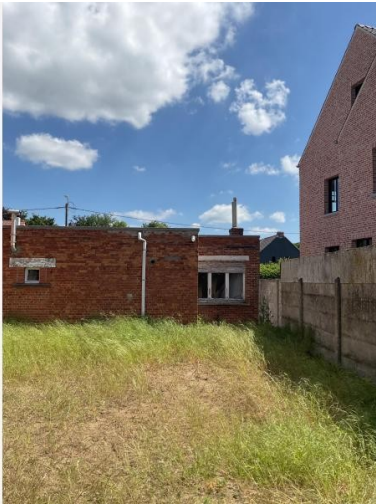
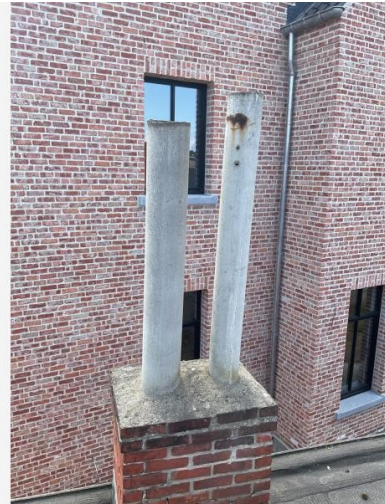
Overzichtsfoto

Detailfoto

| Eindbeoordeling materiaalrisico | Verhoogd materiaalrisico en/of verhoogde kans op vezelvrijgave |

| Toestand van het materiaal | Matig beschadigd, matig verweerd |

Verwijderen

- Zorg voor een veilig beheer. Vermijd het beschadigen van het asbestmateriaal. Controleer de toestand jaarlijks op wijzigingen.
- Voer bijkomende staalname(s) uit.

- Eenvoudige handelingen: mag via doe-het-zelf of door werknemer(s) met opleidingsattest eenvoudige handelingen  
Hechtgebonden asbesttoepassing in open lucht.

Deze kan zonder beschadigen worden weggenomen door het voorzichtig afbreken van het steense schouwwerk rondom.

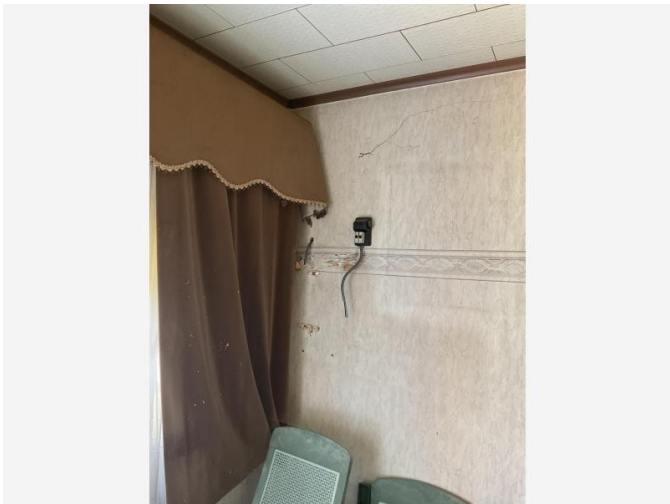
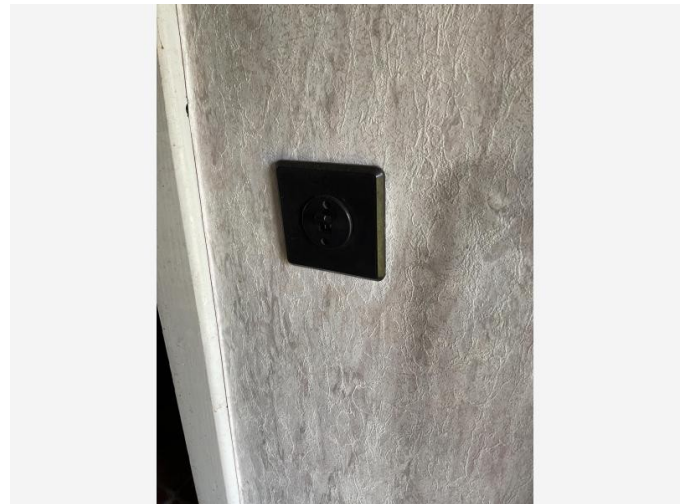
Overzichtsfoto

Detailfoto

| Eindbeoordeling materiaalrisico | Laag materiaalrisico en/of verlaagde kans op vezelvrijgave |

| Toestand van het materiaal | Onbeschadigd, niet verweerd |

Zorgvuldig beheren

- Zorg voor een veilig beheer. Vermijd het beschadigen van het asbestmateriaal. Controleer de toestand jaarlijks op wijzigingen.
- Voer bijkomende staalname(s) uit.

- Eenvoudige handelingen: mag via doe-het-zelf of door werknemer(s) met opleidingsattest eenvoudige handelingen  
Hechtgebonden asbesttoepassing met een van nature lage kans op vezelemissie. Deze kan gemakkelijk van de muur worden losgeschroefd zonder de asbesttoepassing te beschadigen.

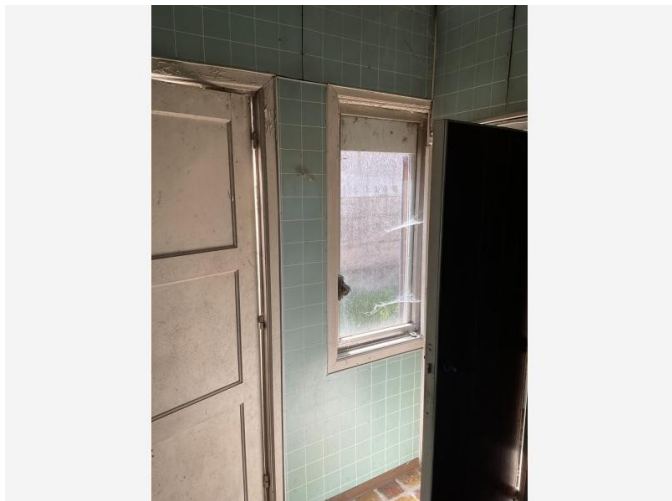
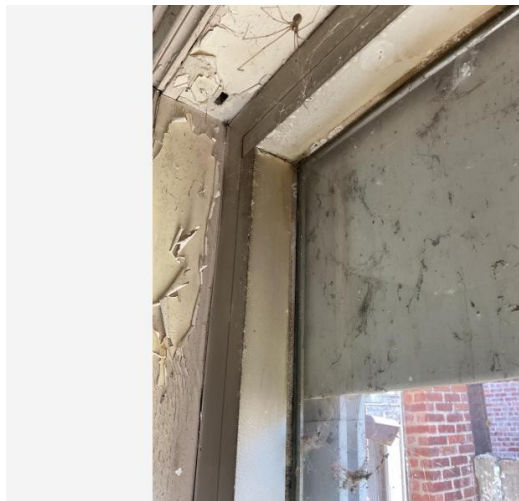
## Fiche 5: Mastiek tussen raamkader en glas van alu raampje in keuken

Overzichtsfoto

Detailfoto

| Eindbeoordeling materiaalrisico | Laag materiaalrisico en/of verlaagde kans op vezelvrijgave |

| Toestand van het materiaal | Licht beschadigd, licht verweerd. Intact calciumsilicaatmateriaal of categorie III 'gebondenheid' |

Zorgvuldig beheren

- Zorg voor een veilig beheer. Vermijd het beschadigen van het asbestmateriaal. Controleer de toestand jaarlijks op wijzigingen.
- Voer bijkomende staalname(s) uit.

- Eenvoudige handelingen: mag via doe-het-zelf of door werknemer(s) met opleidingsattest eenvoudige handelingen  
Hechtgebonden asbesttoepassing dewelke van nature een lage kans heeft op vezelemissie bij manipulatie. De aan te raden verwijderingsmethode is om de werken uit te voeren bij het vervangen van de ramen. Hierna kunnen de raamprofielen worden verwijderd van de glaspakketten (onder bevochtiging) en kan de mastiek apart worden gesorteerd en afgevoerd als asbesthoudend afval.
