# Asbestinventarisatetest

Zagerijstraat 26/4, 2500 Lier

Attestnummer : 20241029-000151.000

Uitgegeven op : 29.10.2024

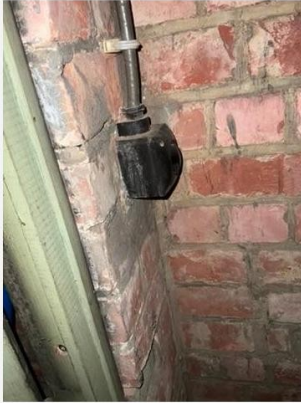
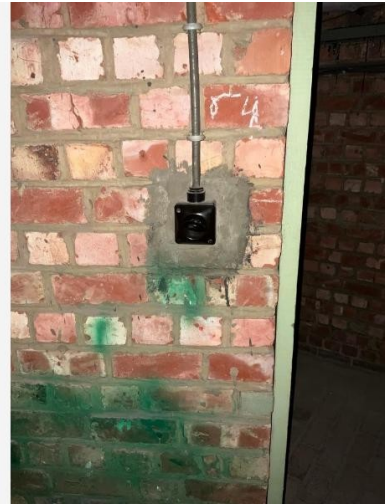
Het asbestmateriaal valt onder de mijlpaal van 2040.

| Eindbeoordeling materiaalisico | Laag materiaalisico en/of verlaagde kans op vezelvrijgave |

| Gebondenheid | Categorie 1: hechtgebonden in oorsprong |
| Asbestsoort (vezeltype) | Crocidoliet aanwezig |
| Asbestconcentratie | Laag (< 50%) |
| Afschermingsgraad van het gehele materiaal | Geheel of deels (ook) vrij aan de binnenlucht |
| Toestand van het materiaal | Onbeschadigd, niet verweerd |

| Opmerking | Betreft de zwarte bakeliet schakelaars in de kelderbergings. |

- Zorg voor een veilig beheer. Vermijd het beschadigen van het asbestmateriaal. Controleer de toestand jaarlijks op wijzigingen.

- Eenvoudige handelingen: mag via doe-het-zelf of door werknemer(s) met opleidingsattest eenvoudige handelingen  
Hechtgebonden toepassing die kan worden losgeschroefd en in 1 geheel kan worden verwijderd.

Bakeliet zekeringen en verdeelkasten zijn asbestverdacht en kunnen best als dusdanig behandeld worden. Ze kunnen door een particulier of aannemer zelf verwijderd worden mits het nemen van de nodige voorzorgsmaatregelen. (FFP3 mondkap, handschoenen, wegwerpovertrek type 5/6).

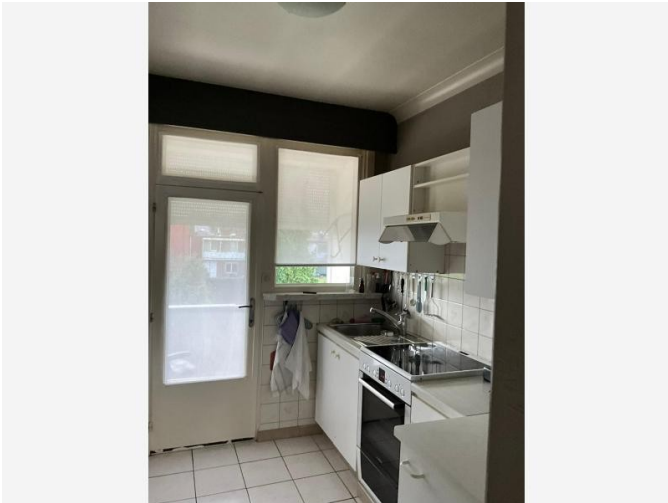
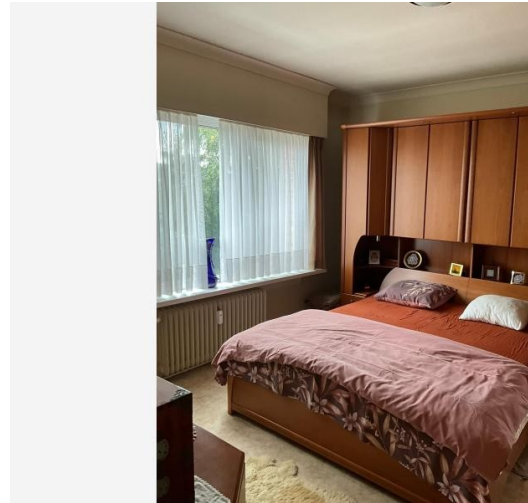
## Fiche 2: Pleisterwerk plafond

Geen asbest

| # | Type | Referentie | Resultaat |
|---|---|---|---|
| 2.1 | Mengmonster | 8442699 | Geen asbest |

| Opmerking | <p>Volgens het inspectieprotocol is een monstername van het pleisterwerk verplicht om dit te identificeren als niet-asbesthoudend.</p> <p>De vermelde oppervlaktes en volumes zijn een beredeneerde estimatie.</p> <p>De woonkamer, inkom, slaapkamer 1 en badkamer zijn afgewerkt met panelen of lattenwerk. Monstername van het eventuele achterliggende pleisterwerk is hierdoor niet mogelijk in het kader van een niet-destructief onderzoek.</p> |

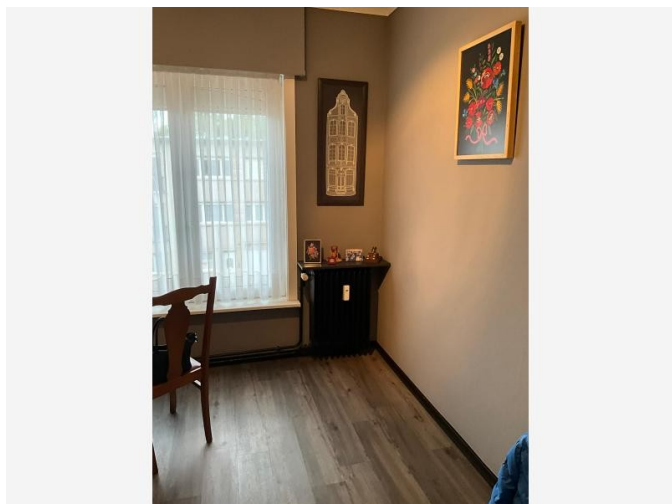
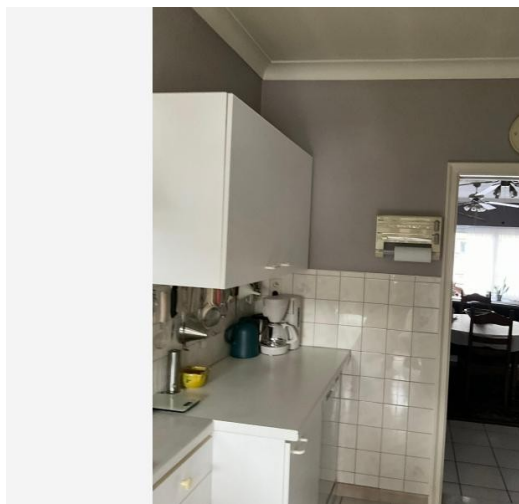
## Fiche 3: Pleisterwerk binnenmuren

Geen asbest

| # | Type | Referentie | Resultaat |
|---|---|---|---|
| 3.1 | Mengmonster | 8442696 | Geen asbest |

| Opmerking | <p>Volgens het inspectieprotocol is een monstername van het pleisterwerk verplicht om dit te identificeren als niet-asbesthoudend.</p> <p>De vermelde oppervlaktes en volumes zijn een beredeneerde estimatie.</p> <p>De badkamer is volledig betegeld.</p> |

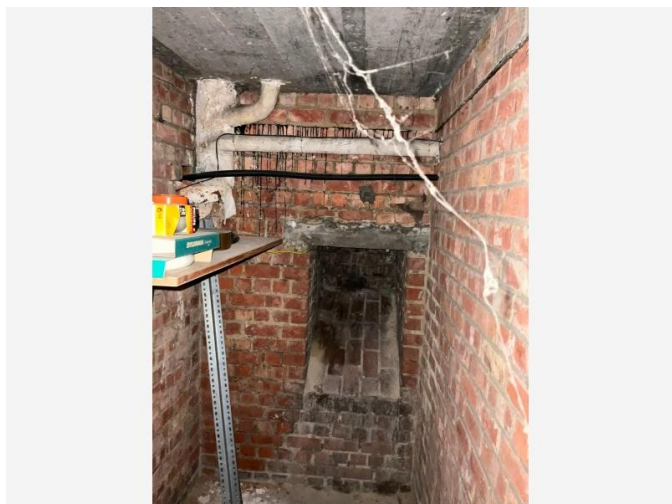
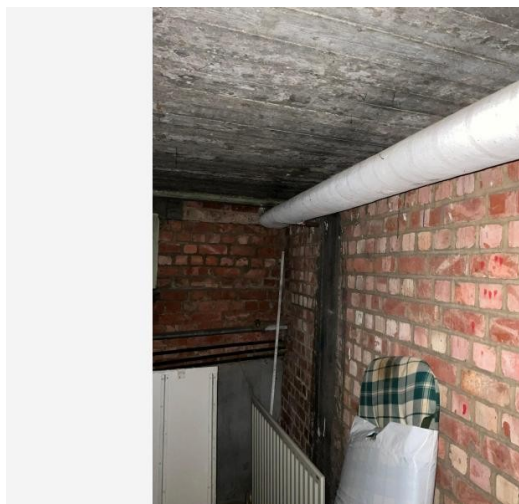
Geen asbest

| # | Type | Referentie | Resultaat |
|---|---|---|---|
| 4.1 | Mengmonster | 8442697 | Geen asbest |
| 4.2 | Mengmonster | 8442698 | Geen asbest |

| Opmerking | Staalname in zowel de rechte stukken als de bochten van de leidingisolatie, volgens de richtlijnen van het inspectieprotocol. Er is slechts 1 bocht aanwezig en een beperkte lengte van +-3 m in de privatieve kelders. |
