# Asbestinventarisatattest

Broechemsesteenweg 131, 2560 Nijlen  
Gemeenschappelijke delen

Attestnummer : 20260212-000188.000

Uitgegeven op : 12.02.2026

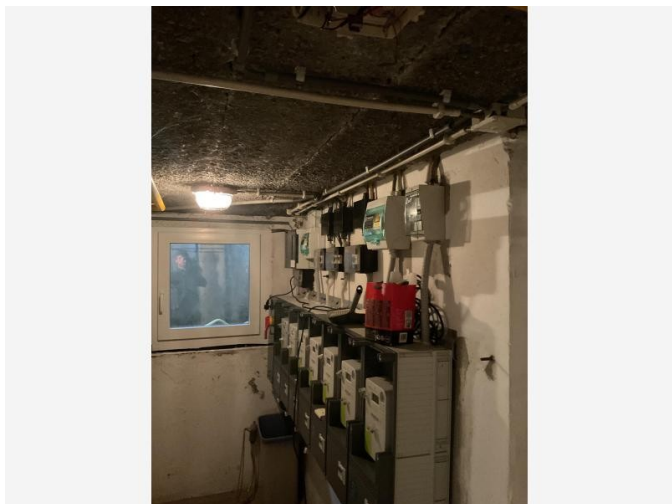
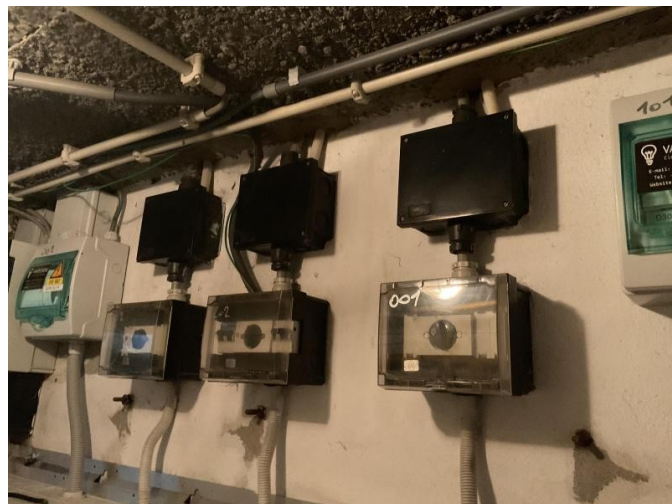
Het asbestmateriaal valt onder de mijlpaal van 2040.

Zorgvuldig beheren

- Zorg voor een veilig beheer. Vermijd het beschadigen van het asbestmateriaal. Controleer de toestand jaarlijks op wijzigingen.
- Voer bijkomende staalname(s) uit.

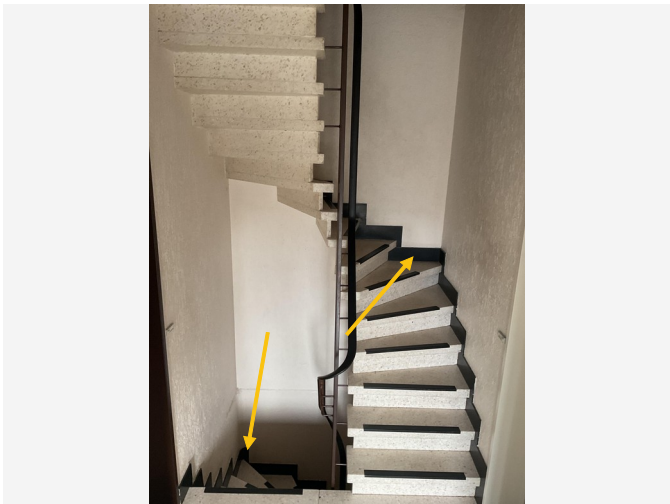
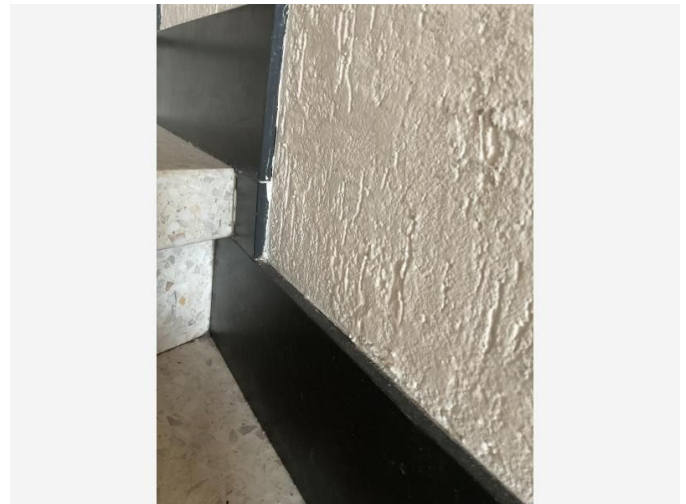
| Identificatiemethode | <p>De asbestdeskundige beoordeelt het materiaal als asbestverdacht en dus asbesthoudend, en dit zonder monstername.</p> <p>Motivatie: De monstername brengt andere schade aan dan schade die inherent is aan de monstername.</p> |
| Opmerking | <p>135: 6st.</p> <p>133: 11st.</p> <p>131: 12st.</p> |

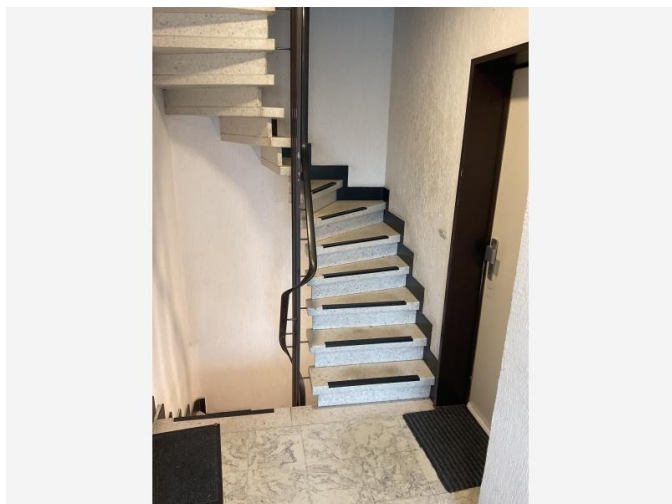
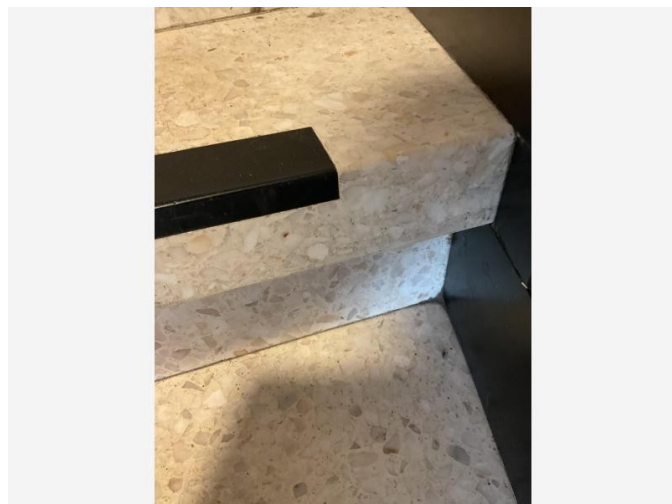
## Fiche 10: Trapneuzen (huisnummer 133)

Geen asbest

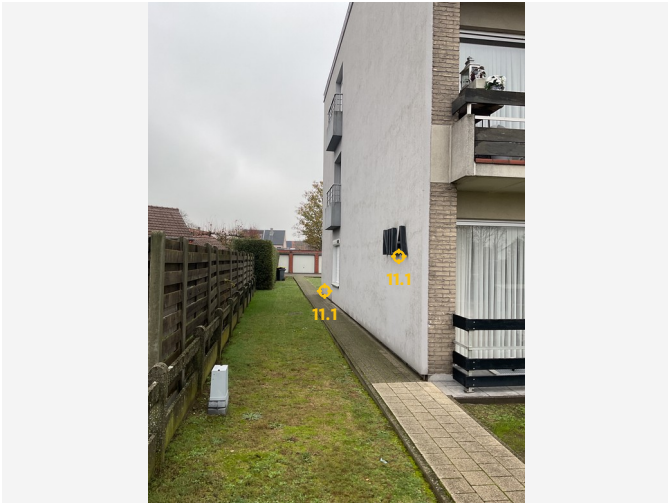
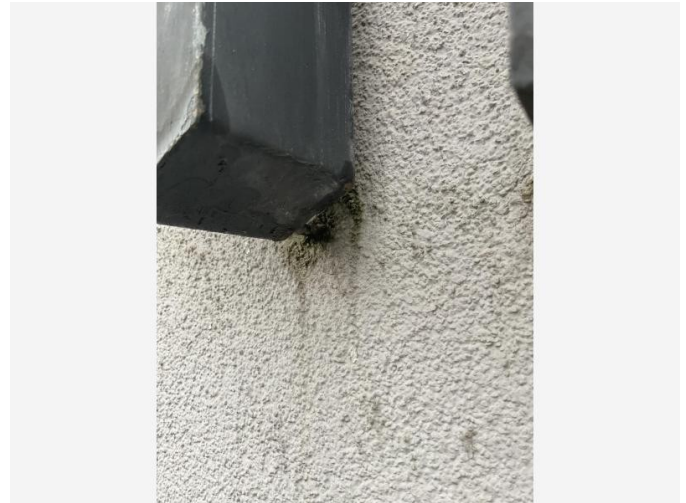
## Fiche 11: Crepi zijgevel links

Geen asbest

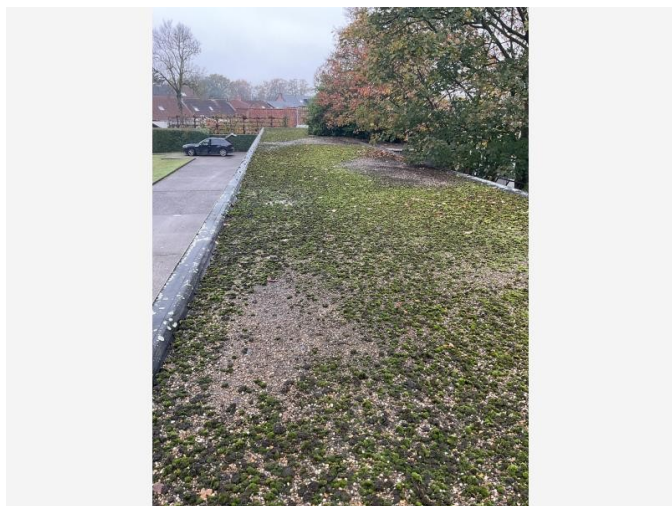
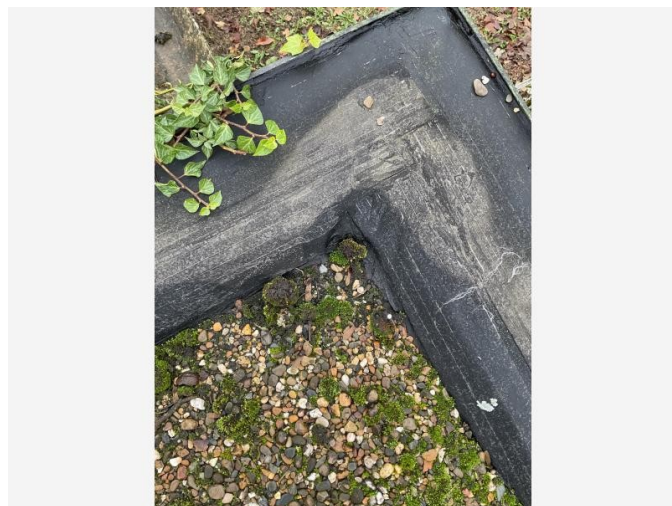
## Fiche 12: Roofing op garages

Geen asbest

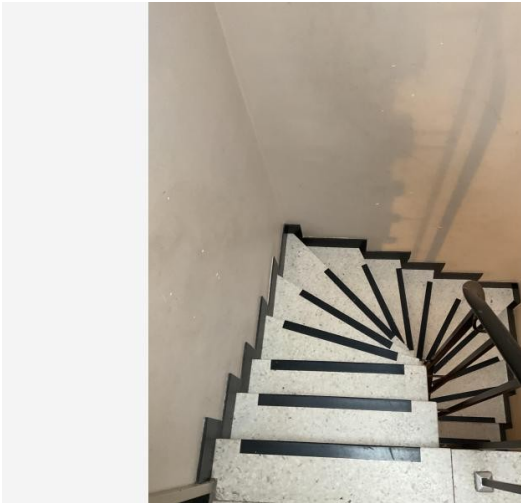
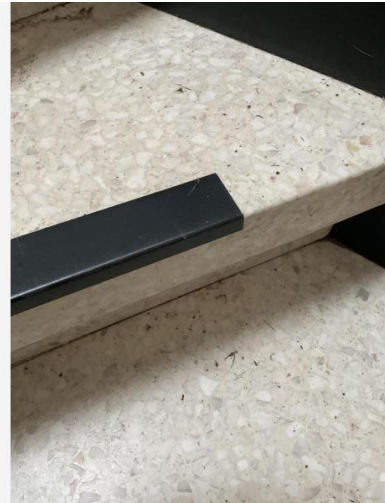
## Fiche 13: Trapneuzen (huisnummer 131)

Geen asbest

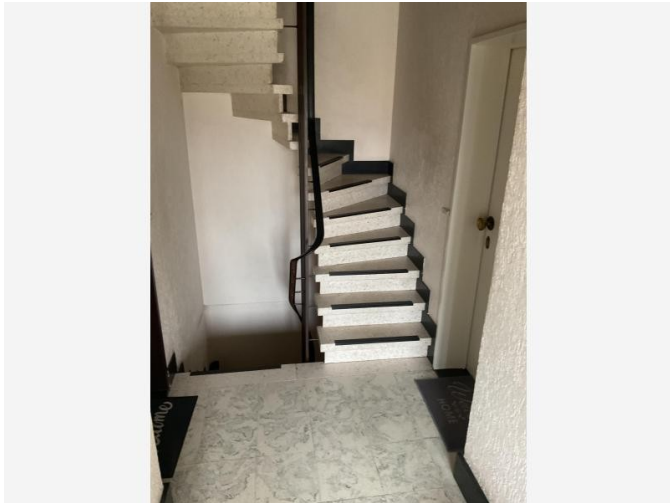
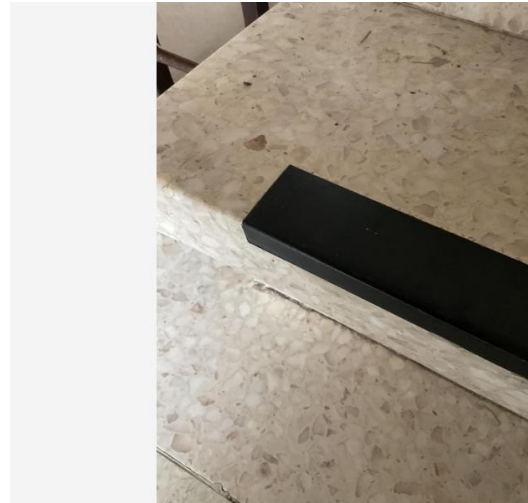
## Fiche 15: Trapneuzen (huisnummer 135)

Geen asbest

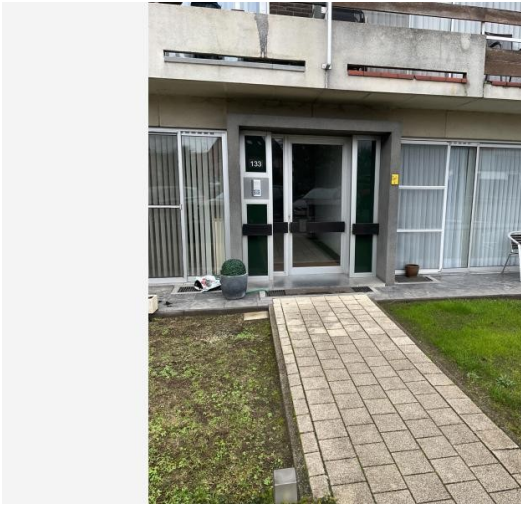
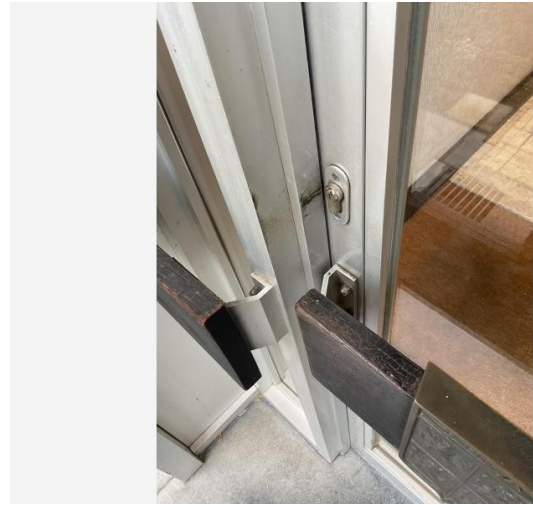
## Fiche 18: Kitten aan schrijnwerk niet asbestverdacht

| Beschrijving | Notitie | Terug te vinden op plannen |
|---|---|---|
| Fiche 18: Kitten aan schrijnwerk niet asbestverdacht | De kitten die gebruikt werden aan het schrijnwerk zijn niet asbestverdacht. | - |
