# Asbestinventarisatetest

12026A0157/00\_000

Attestnummer : **20260213-000395.000**

**Asbestveilig** (maar mogelijk niet asbestvrij)

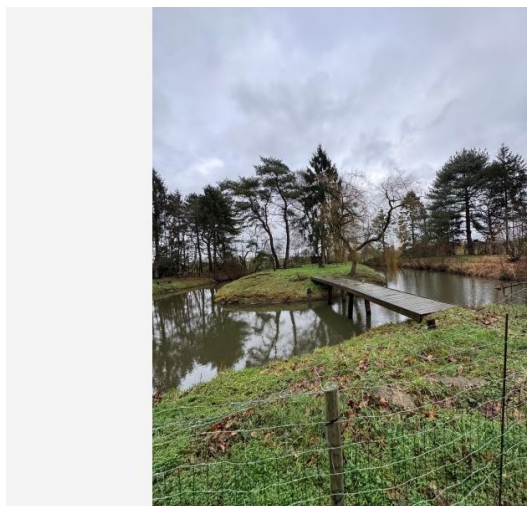
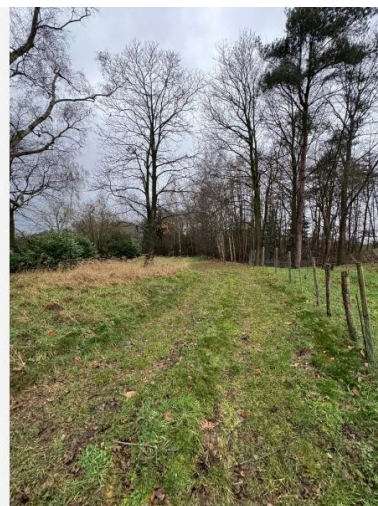
Op het ganze perceel werden geen asbestverdachte toepassingen aangetroffen; naast de 3 aangeduide constructies/gebouwen, werd ook een waterput en toilet vastgesteld (echt geen TCR's noch asbestverdacht)

| Basis voor advies | De asbestdeskundige beoordeelt het materiaal als niet-asbestverdacht. |

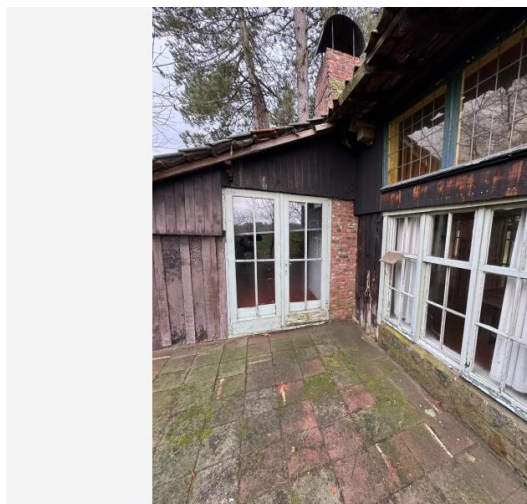
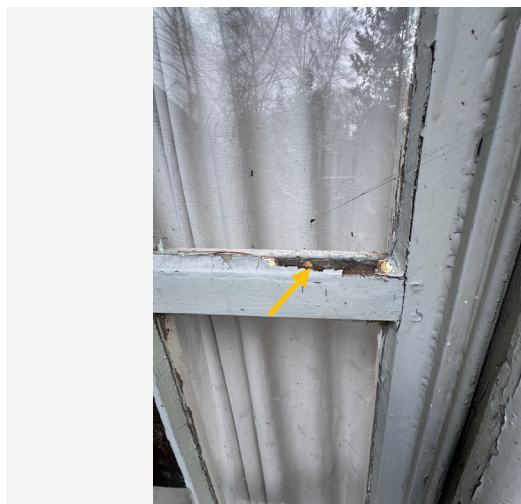
Geen asbest

| # | Type | Referentie | Resultaat |
|---|---|---|---|
| 2.1 | Puntmonster | #1 Mastiek | Geen asbest |

| Opmerking | Betreft slechts de ramen van het hoofdgebouw achteraan; enkel tussen glas en framework |

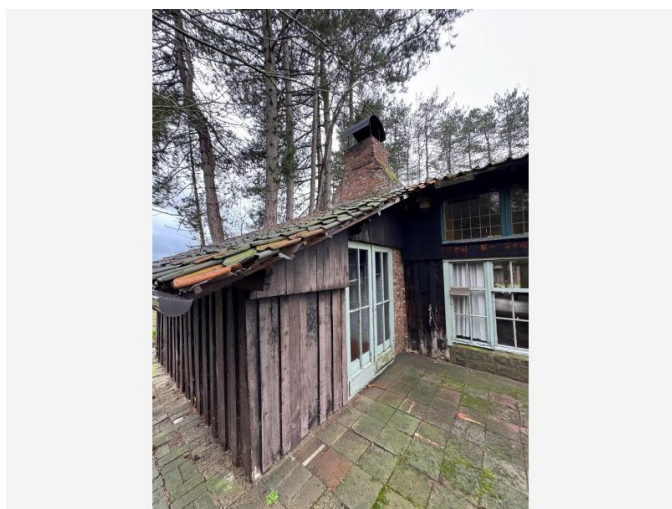
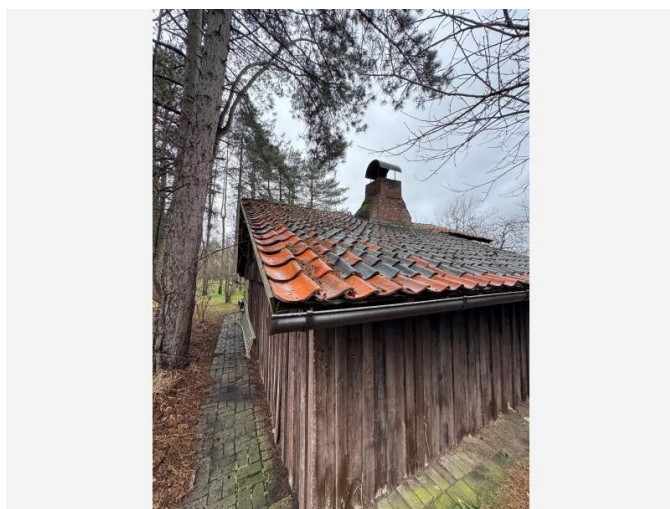
### Fiche 3: Dakbedekking in dakpannen (niet verdacht)

| Beschrijving | Notitie | Terug te vinden op plannen |
|---|---|---|
| Fiche 3: Dakbedekking in dakpannen (niet verdacht) | De dakbedekking is niet-asbestverdacht.<br>Voor alle gebouwen | Plan 1.3: Dak<br>Plan 2.2: Bijgebouw dak plan<br>Plan 3.2: Constructie dak plan |

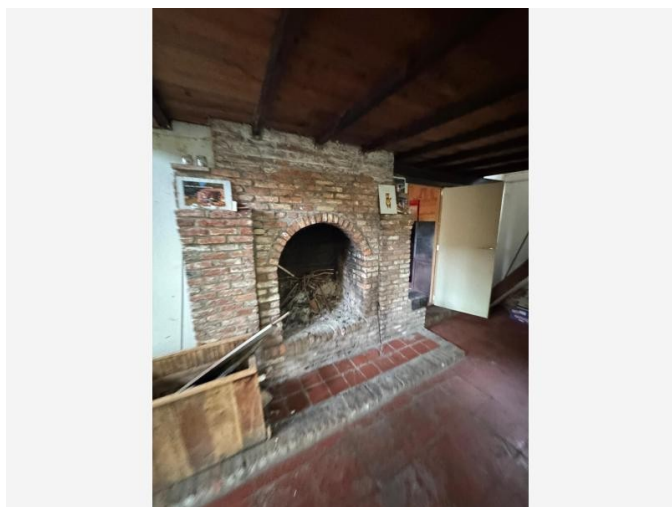
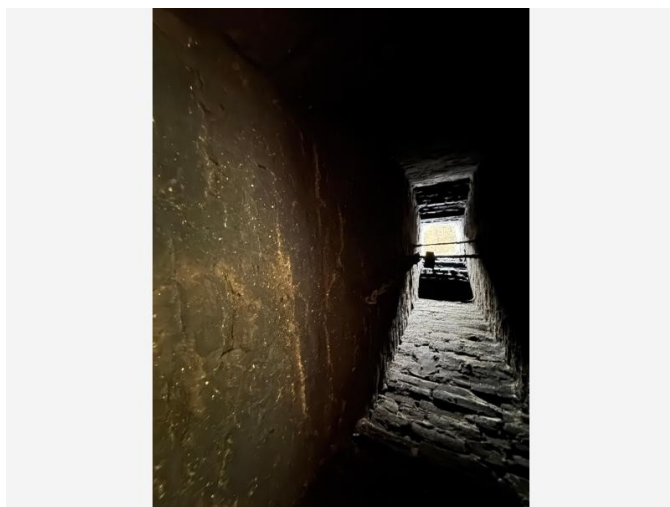
### Fiche 4: Rookgaskanaal

| Beschrijving | Notitie | Terug te vinden op plannen |
|---|---|---|
| Fiche 4: Rookgaskanaal | Vanuit de haard in het hoofdgebouw werd geen asbestverdachte schouw aangetroffen | Plan 1.1: Hoofdgebouw GLV |

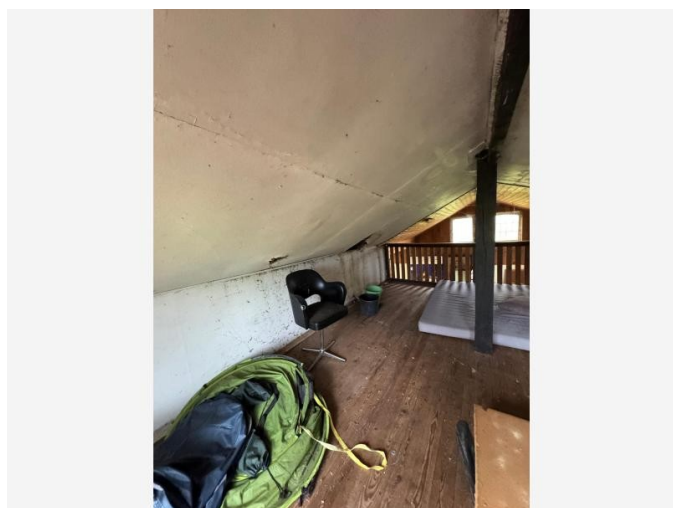
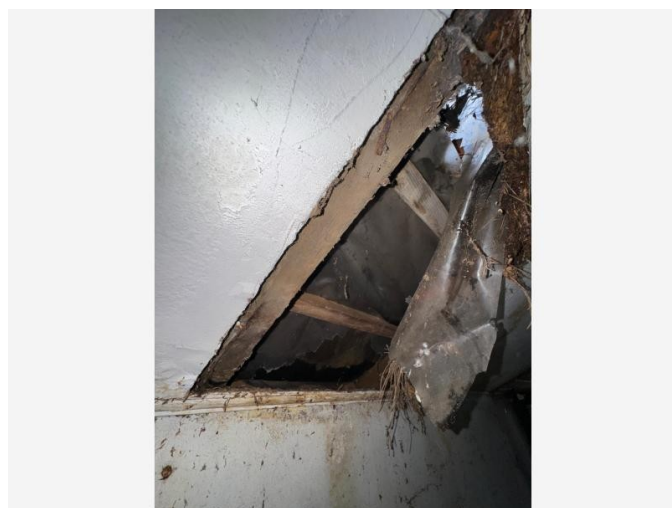
### Fiche 8: Geen onderdak aanwezig

| Beschrijving | Notitie | Terug te vinden op plannen |
|---|---|---|
| Fiche 8: Geen onderdak aanwezig | Geen van de gebouwen op het perceel heeft een onderdak | Plan 1.3: Dak<br>Plan 2.2: Bijgebouw dak plan<br>Plan 3.2: Constructie dak plan |

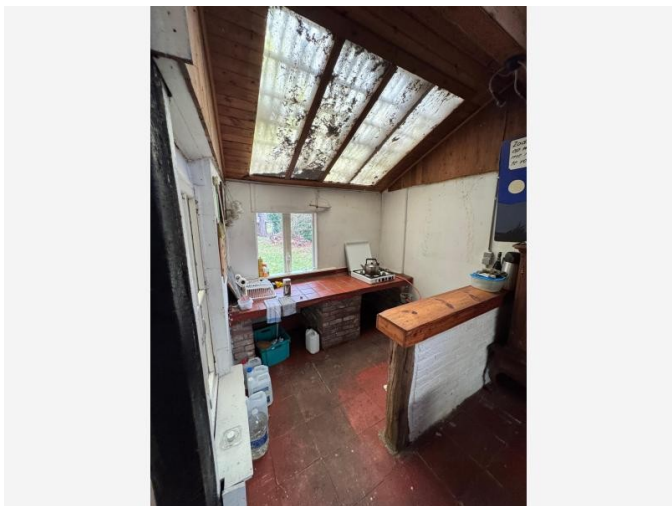
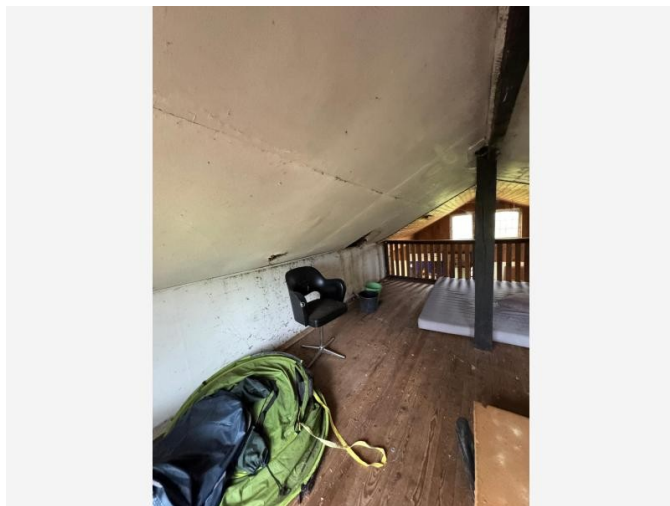
## Fiche 9: Geen pleisterwerk

| Beschrijving | Notitie | Terug te vinden op plannen |
|---|---|---|
| Fiche 9: Geen pleisterwerk | In de gehele constructie is er geen massief pleisterwerk (noch aan plafond, noch aan muren); betreft houten beplating | - |
