# Asbestinventarisatattest

Rode-Kruisstraat 2/A, 2200 Herentals

Attestnummer : **20260918-000157.000**

Uitgegeven op : **18.09.2026**

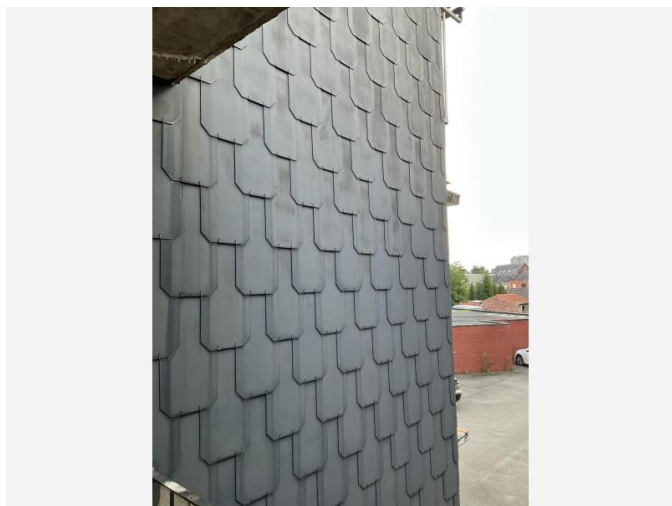
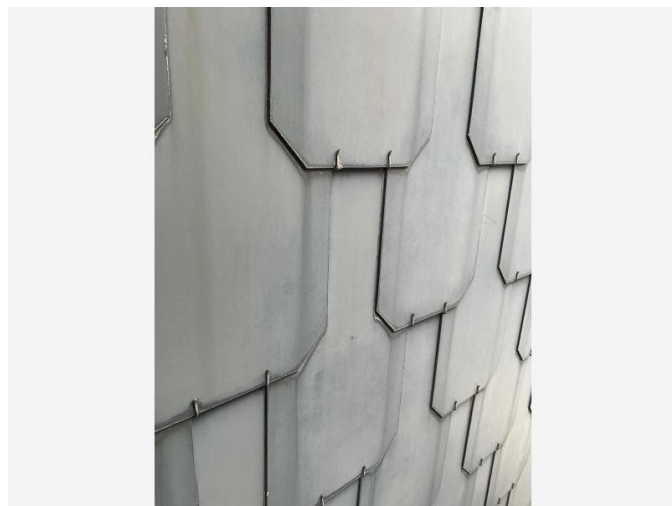
Deze leien zijn vermoedelijk asbesthoudend en behoren toe tot de gemeenschappelijke delen van het gebouw.

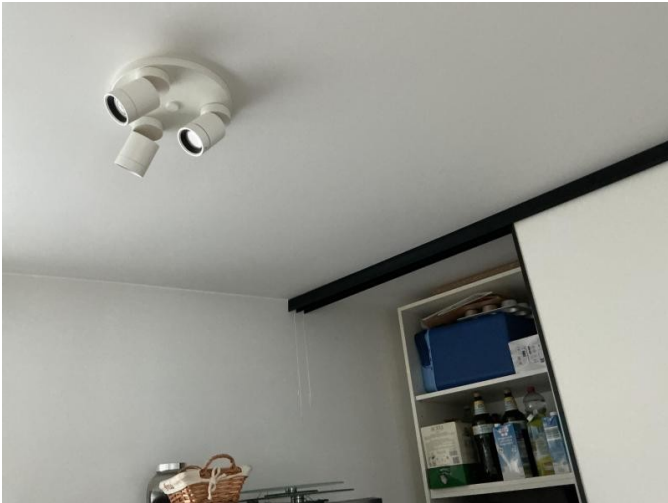
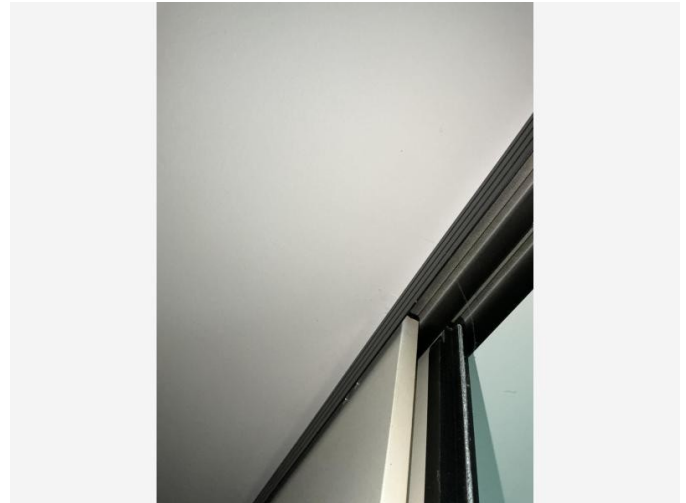
## Fiche 3: Pleisterwerk plafonds

Geen asbest

| # | Type | Referentie | Resultaat |
|---|---|---|---|
| 3.1 | Mengmonster | MM02 | Geen asbest |

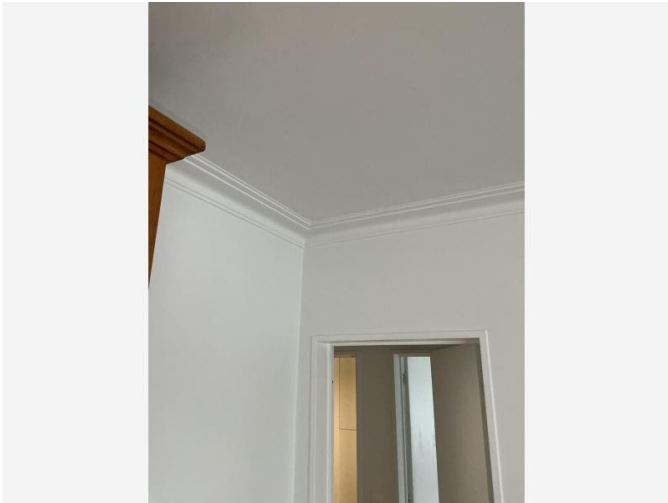
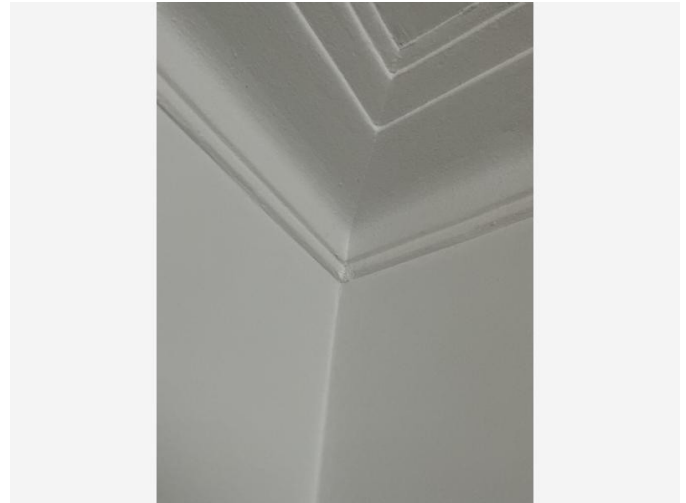
## Fiche 4: Sierlijsten in leefruimte

Geen asbest

| # | Type | Referentie | Resultaat |
|---|---|---|---|
| 4.1 | Mengmonster | MM03 | Geen asbest |

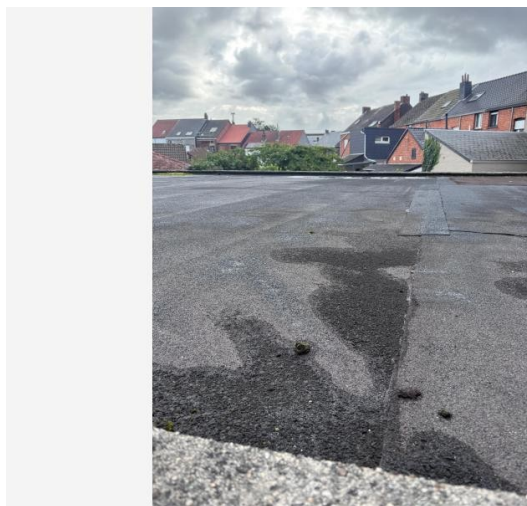
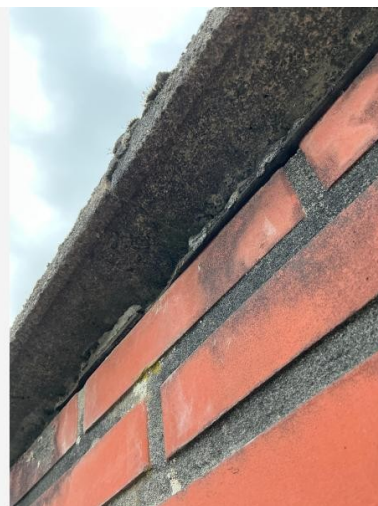
## Fiche 5: Roofing op garage

Geen asbest

| # | Type | Referentie | Resultaat |
|---|---|---|---|
| 5.1 | Puntmonster | MM04 | Geen asbest |

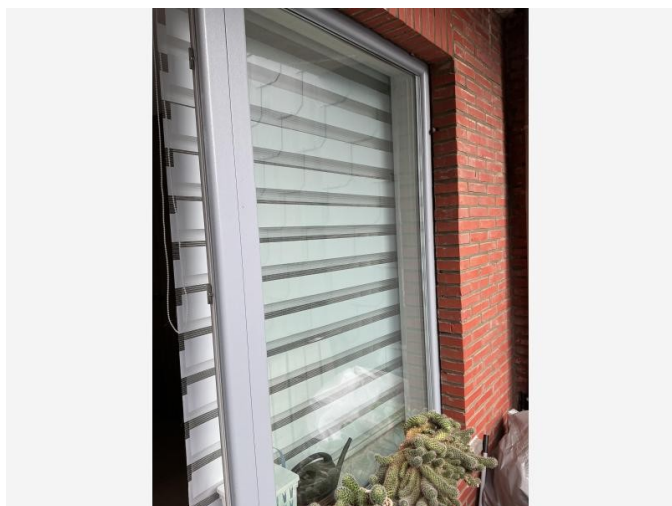
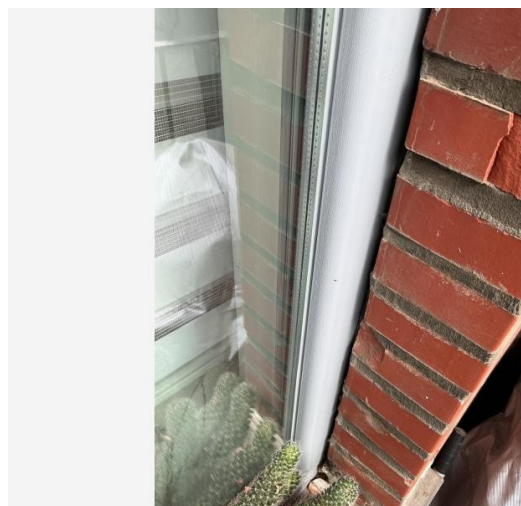
### Fiche 6: Kitten aan schrijnwerk niet asbestverdacht

| Beschrijving | Notitie | Terug te vinden op plannen |
|---|---|---|
| Fiche 6: Kitten aan schrijnwerk niet asbestverdacht | De kitten die gebruikt werden aan het schrijnwerk zijn niet asbestverdacht.<br><br>Flexibele siliconen tussen kader en glas.<br><br>Kunststof dichtingsband tussen kader en steen. | - |

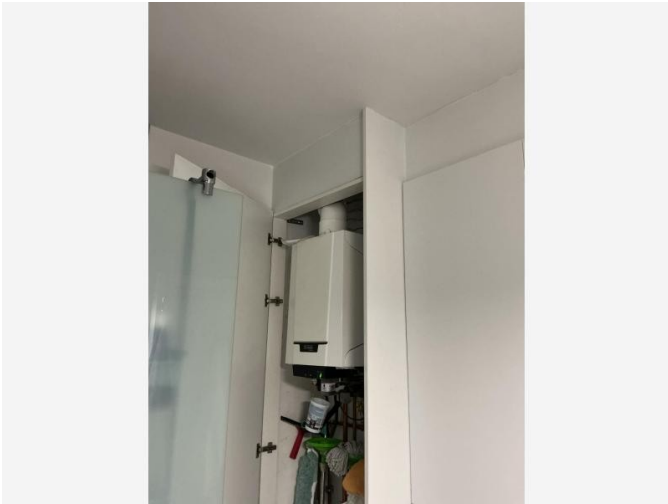
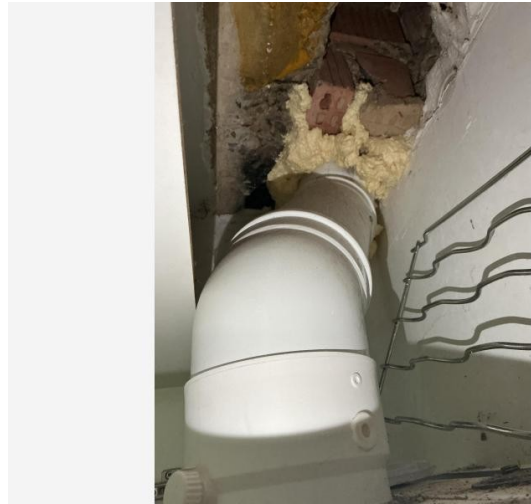
## Fiche 7: Rookgaskanalen niet asbestverdacht

| Beschrijving | Notitie | Terug te vinden op plannen |
|---|---|---|
| Fiche 7: Rookgaskanalen niet asbestverdacht | Metalen rookgasafvoer. | Plan 1.1: Grondplan appartement |

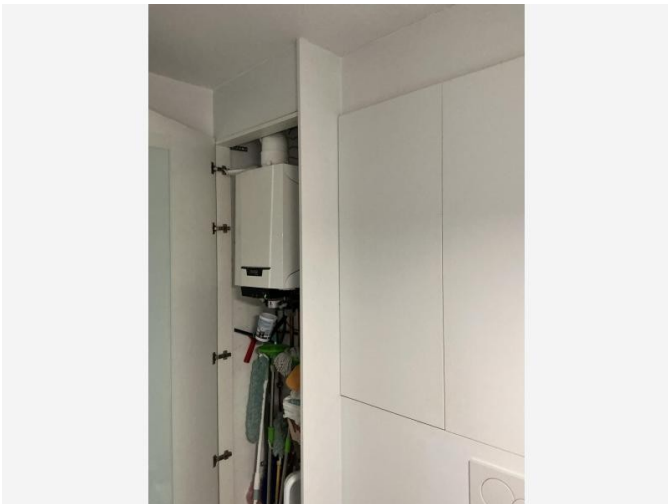
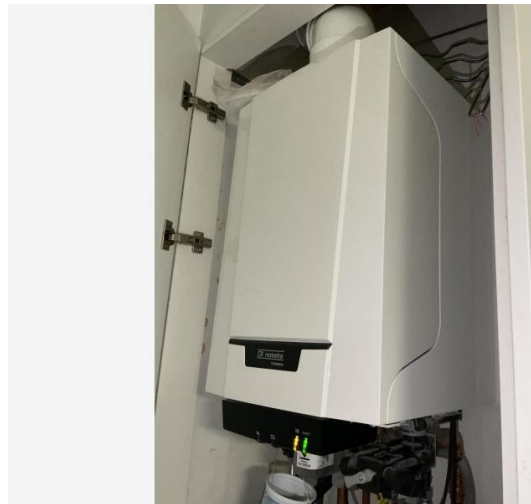
## Fiche 8: CV-ketel (niet verdacht)

| Beschrijving | Notitie | Terug te vinden op plannen |
|---|---|---|
| Fiche 8: CV-ketel (niet verdacht) | De CV-ketel (dichtingen, isolerend materiaal) is niet asbestverdacht.<br><br>Moderne gascondensatieketel (2016) | Plan 1.1: Grondplan appartement |

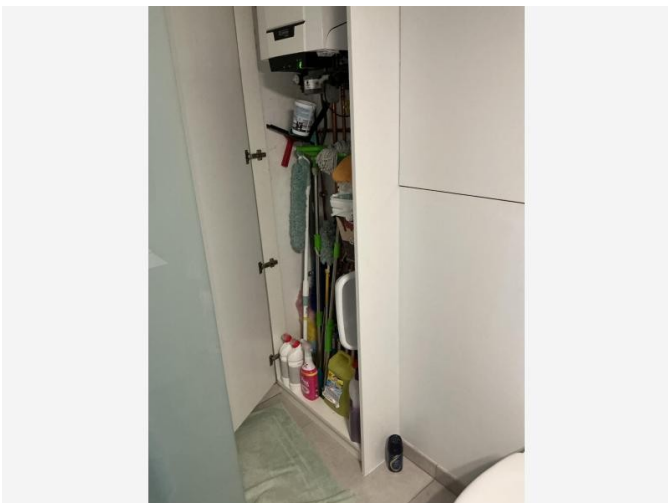
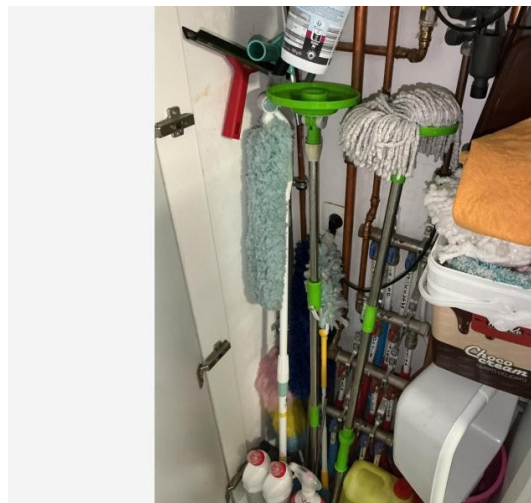
## Fiche 9: Leidingisolatie (niet verdacht)

| Beschrijving | Notitie | Terug te vinden op plannen |
|---|---|---|
| Fiche 9: Leidingisolatie (niet verdacht) | De leidingisolatie is niet-asbestverdacht.<br><br>Alupex leidingen met kunststof beschermhoezen. | - |
