# Asbestinventarisatetest

Kesselsesteenweg 2, 2560 Nijlen

Attestnummer : 20240614-000580.001

**Niet-asbestveilig**

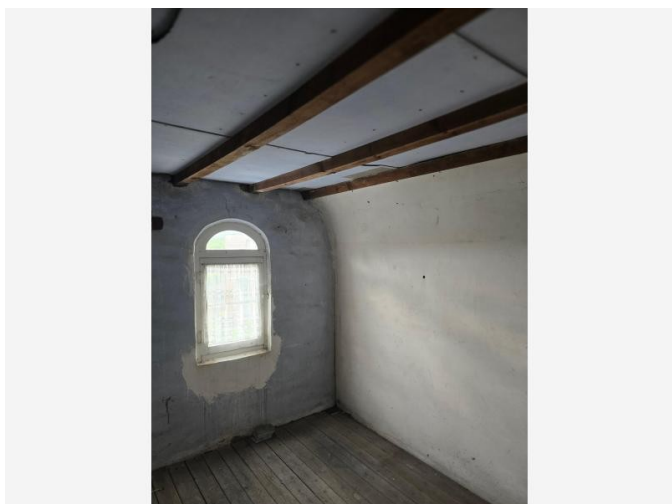
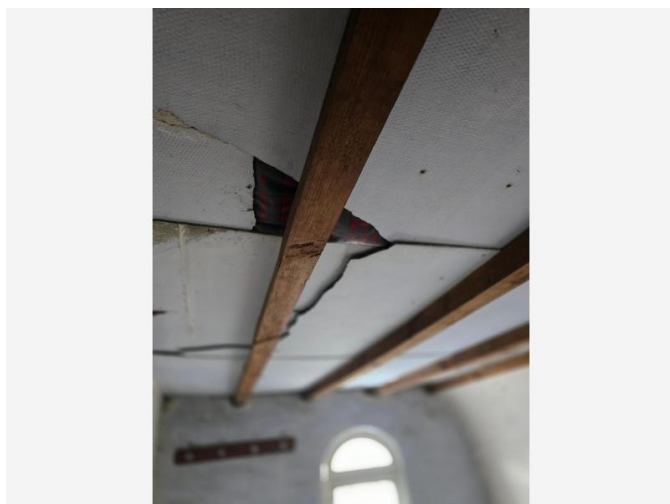
# Fiche 1: asbestcementen plaatmateriaal plafond zolder

| Eindbeoordeling materiaalrisico | Hoog materiaalrisico en/of hoge kans op vezelvrijgave |

| Asbestsoort (vezeltype) | Crocidoliet aanwezig |
| Toestand van het materiaal | Zwaar beschadigd, zwaar verweerd |

| Beschrijving | asbestcementen plaatmateriaal plafond zolder |

**Dringend verwijderen**

- Verwijder dit asbestmateriaal zo snel mogelijk. Volg de toestand goed op.

- Eenvoudige handelingen: mag via doe-het-zelf of door werknemer(s) met opleidingsattest eenvoudige handelingen  
Gezien de toestand van het materiaal is het moeilijk om deze te verwijderen zonder breken en wordt er geadviseerd om dit door een aannemer met opleidingsattest eenvoudige handelingen te laten verwijderen.

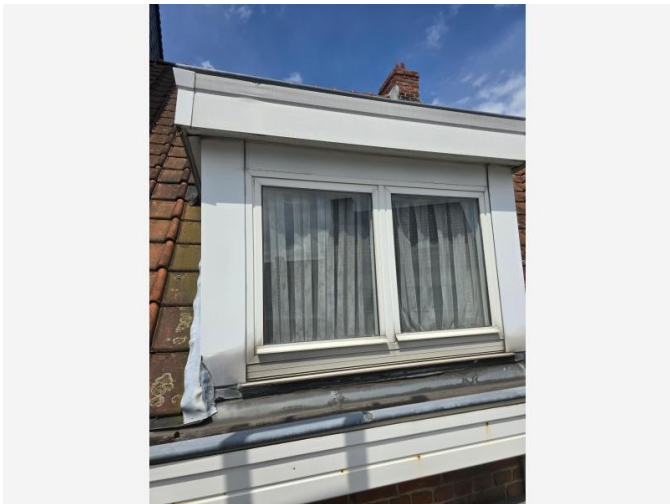
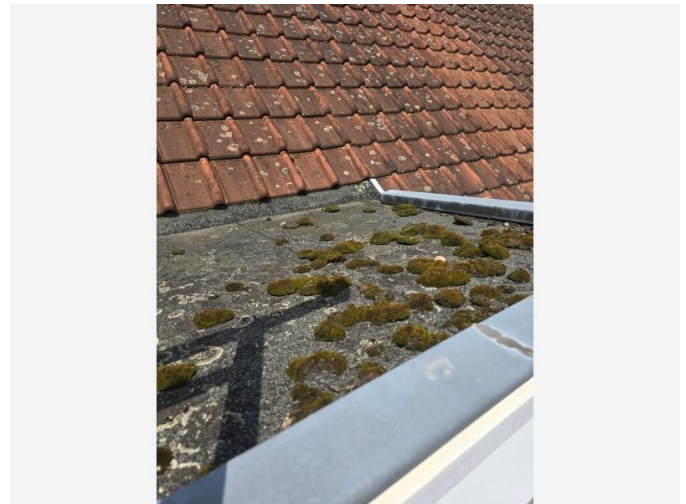
| Eindbeoordeling materiaalrisico | Verhoogd materiaalrisico en/of verhoogde kans op vezelvrijgave |

| Asbestsoort (vezeltype) | Alleen chrysotiel |
| Toestand van het materiaal | Matig beschadigd, matig verweerd |

| Beschrijving | Roofing dakkapellen |

| <b>Opmerking</b> | <p>Aan de oppervlakte kunnen geen rechten worden verleend.</p> <p>Op het plat dakje van de dakkapellen van de woning is er roofing aanwezig.</p> <p>Bij afbraak- of renovatiewerken dient een staal genomen te worden tot op de drager ter analyse om uit te sluiten of het om asbesthoudende roofing gaat.</p> |

Verwijderen

- Zorg voor een veilig beheer. Vermijd het beschadigen van het asbestmateriaal. Controleer de toestand jaarlijks op wijzigingen.
- Verwijder dit asbestmateriaal zo snel mogelijk. Volg de toestand goed op.
- Voer bijkomende staalname(s) uit.

- Eenvoudige handelingen: enkel door erkend asbestverwijderaar  
De roofing kan niet verwijderd worden zonder dat de toestand wijzigt bij de het verwijderen. Gezien de hoogte is het ook aangewezen om deze te laten verwijderen door een erkend asbestverwijderaar.

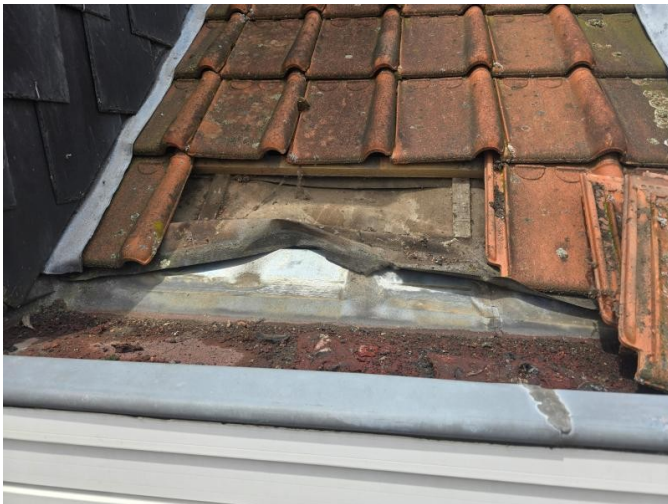
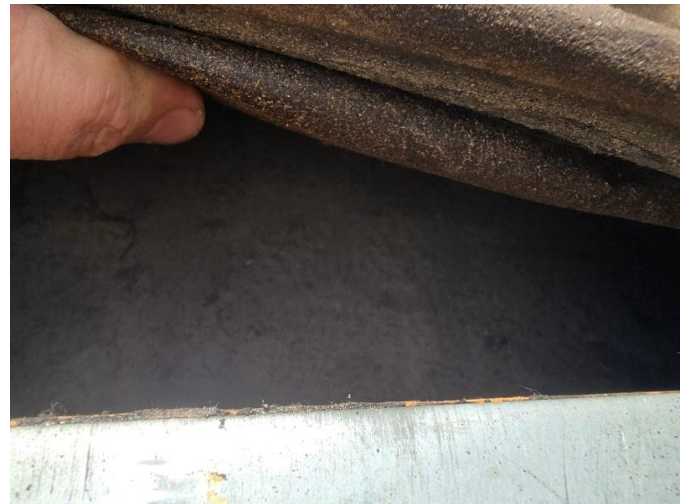
| Eindbeoordeling materiaalrisico | Verhoogd materiaalrisico en/of verhoogde kans op vezelvrijgave |

| Asbestsoort (vezeltype) | Crocidoliet aanwezig |
| Toestand van het materiaal | Licht beschadigd, licht verweerd. Intact materiaal type Pical – asbestboard of categorie III 'gebondenheid' |

| Beschrijving | onderdak menuiserite |

| Opmerking | <p>Aan de oppervlakte/hoeveelheid kunnen geen rechten worden verleend.</p> <p>De binnenkant van de zolder is volledig afgesloten via een folie. Door het wegnemen van de dakpannen via het plat dak en het opheffen van een folie aan de buitenkant kon vastgesteld worden dat er een onderdak aanwezig is links naast de dakkapel. Het vermoeden bestaat dat deze ook doorloopt over de zolder.</p> |

Maatregelen nemen

- Verwijder dit asbestmateriaal zo snel mogelijk. Volg de toestand goed op.

- Eenvoudige handelingen: enkel door erkend asbestverwijderaar  
Gezien de locatie van het onderdak (tussen dakpan en isolatie), de moeilijkheidsgraad van het verwijderen (hoogte), de grote oppervlakte en het feit dat oude menuiserie vlug breekt (vermoedelijk genageld op panlatten), wordt geadviseerd dit enkel door een erkend asbestverwijderaar te laten verwijderen

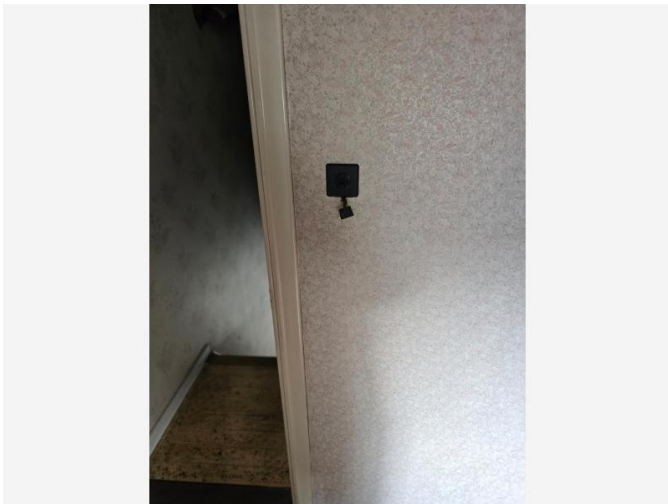
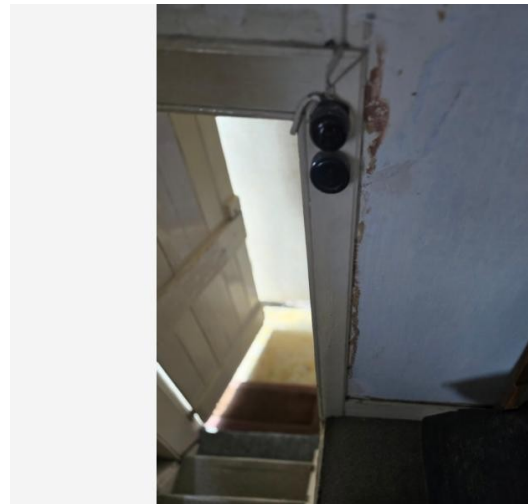
| Eindbeoordeling materiaalrisico | Laag materiaalrisico en/of verlaagde kans op vezelvrijgave |

| Toestand van het materiaal | Onbeschadigd, niet verweerd |

| Beschrijving | bakelieten elektrische elementen |

| Opmerking | <p>Aan de hoeveelheid kunnen geen rechten worden verleend.</p> <p>2 witte bakelieten elementen in de bijkeuken, 2 zwarte bakelieten elektrische elementen in gang naar opkamer en kelder, 3 bakelieten schakelaars/stopcontacten in opkamer en 1 zwarte bakelieten schakelaar in slaapkamer 2. Totaal 8 stuks</p> |

Zorgvuldig beheren

- Zorg voor een veilig beheer. Vermijd het beschadigen van het asbestmateriaal. Controleer de toestand jaarlijks op wijzigingen.
- Verwijder dit asbestmateriaal zo snel mogelijk. Volg de toestand goed op.

- Eenvoudige handelingen: mag via doe-het-zelf of door werknemer(s) met opleidingsattest eenvoudige handelingen  
Volgens VLAREM II mogen volgende materialen door de eigenaar zelf verwijderd worden:

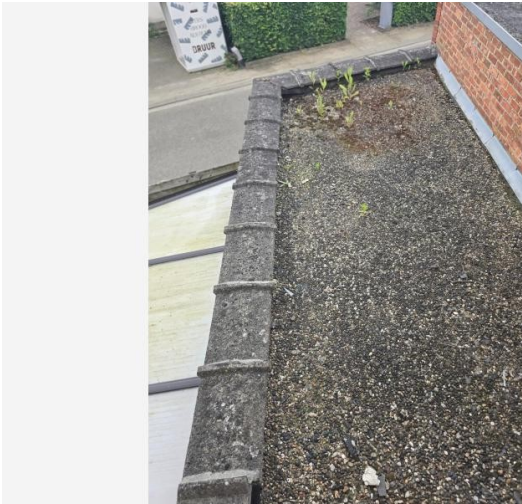
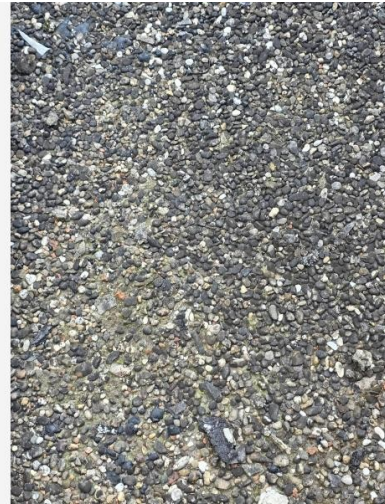
| <b>Opmerking</b> | <p>Aan de oppervlakte worden geen rechten verleend.</p> <p>Roofing aanwezig op de achterbouw van de woning. Bij afbraak- of renovatiewerken dient een staal genomen te worden tot op de drager ter analyse om uit te sluiten of het om asbesthoudende roofing gaat.</p> |

Zorgvuldig beheren

- Zorg voor een veilig beheer. Vermijd het beschadigen van het asbestmateriaal. Controleer de toestand jaarlijks op wijzigingen.
- Verwijder dit asbestmateriaal zo snel mogelijk. Volg de toestand goed op.

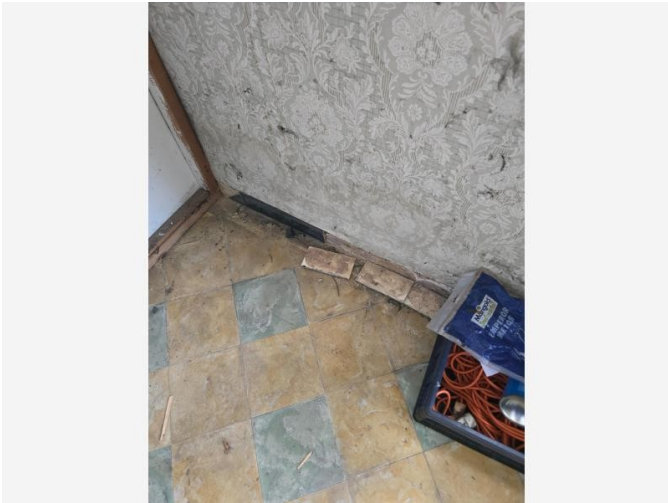
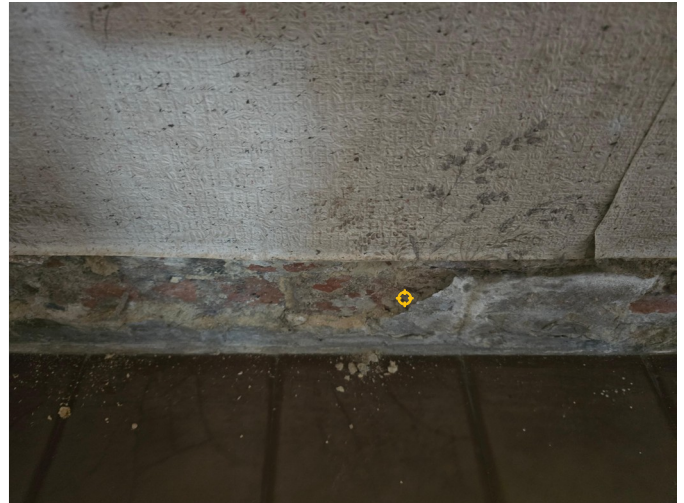
## Fiche 11: tegelljm plinten

Geen asbest

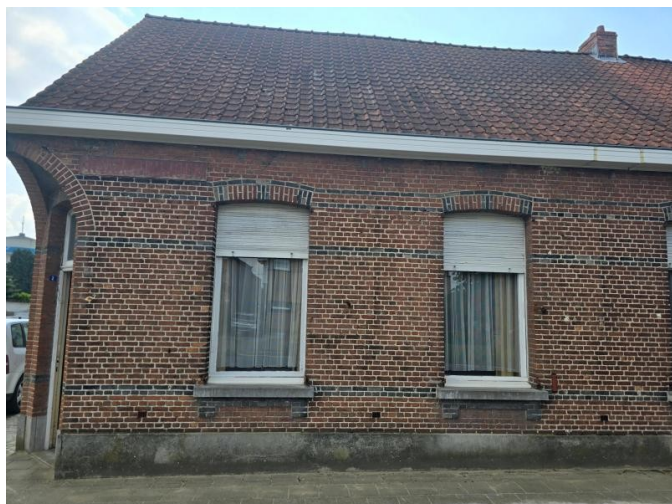
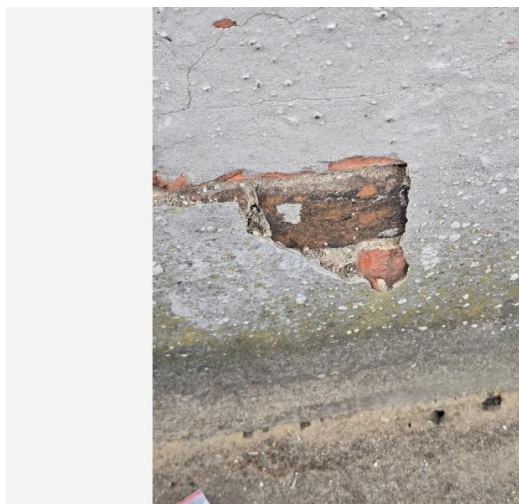
## Fiche 12: crepi onderaan gevel

Geen asbest

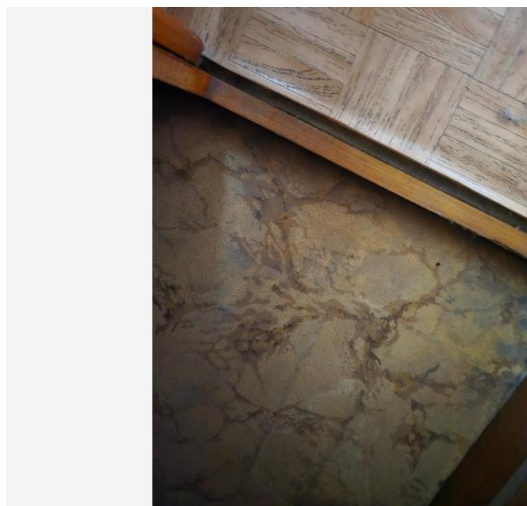
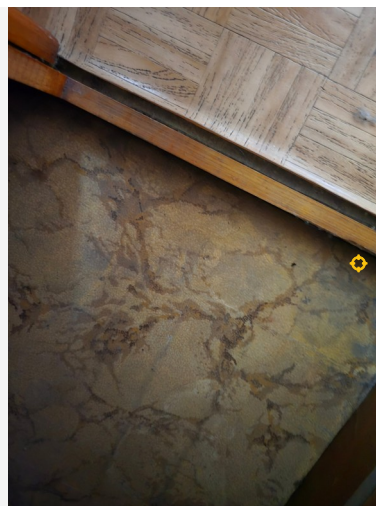
| Opmerking | <p>Aan de oppervlakte kunnen geen rechten worden verleend.</p> <p>Onderaan in de ingebouwde kast in de slaapkamer 1 op het 1e verdiep ligt een oude vinyl op het onderste schab. Dit is niet vastgelijmd.</p> |

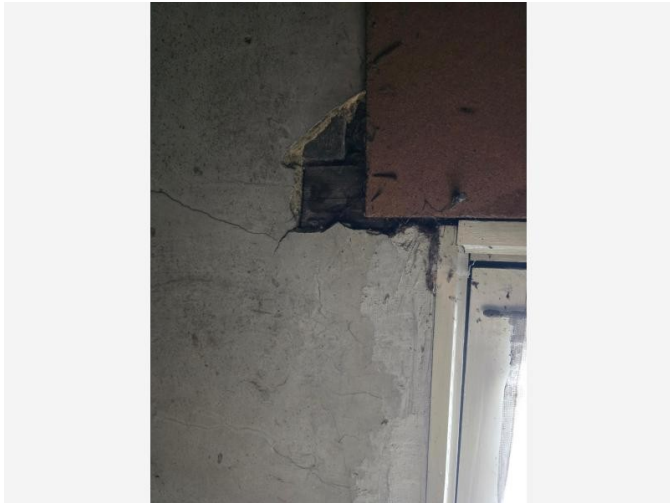
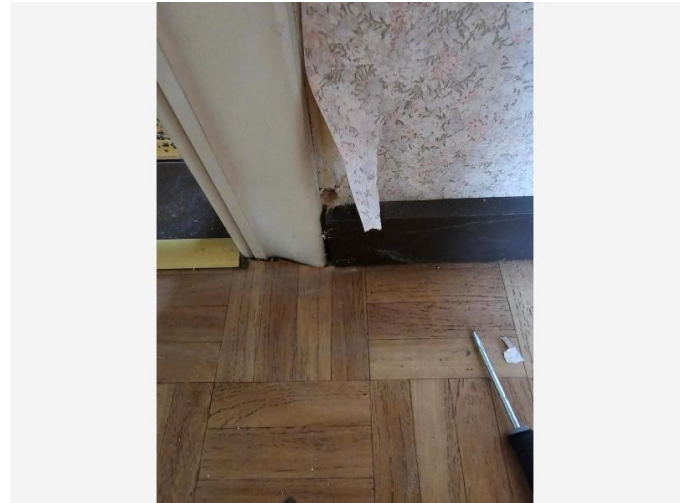
## Fiche 15: pleisterwerk muren

Geen asbest

| Opmerking | <p>Aan de hoeveelheid kunnen geen rechten worden verleend.</p> <p>Staalname pleisterwerk in keuken (natte ruimte), slaapkamer (droge ruimte), traphal en garage. Stookplaats is er niet aanwezig.</p> |
