# Asbestinventarisatetest

Groeningelaan 12/2, 2500 Lier

Attestnummer : 20231117-000461.000

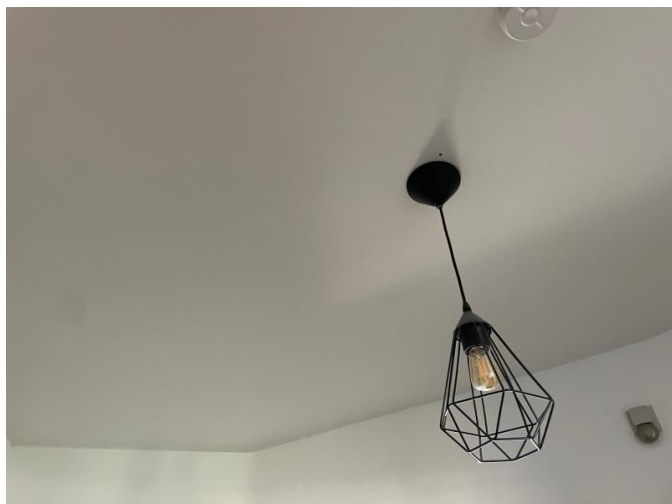
## Fiche 1: Pleisterwerk plafonds

Geen asbest

| # | Type | Referentie | Resultaat |
|---|---|---|---|
| 1.1 | Mengmonster | 0.02 | Geen asbest |

| Beschrijving | Pleisterwerk plafonds |
| Primaire drager | Plat dak |
| Bindmiddel van materiaal | Gips - kalk |

| Gebondenheid op basis van bindmiddel | Niet-hechtgebonden |
| Hoeveelheid (oppervlakte - dikte - aantal) | <ul style="list-style-type: none"> <li>• 85,00 m<sup>2</sup> - 1,00 cm - 1 stuk</li> </ul> |

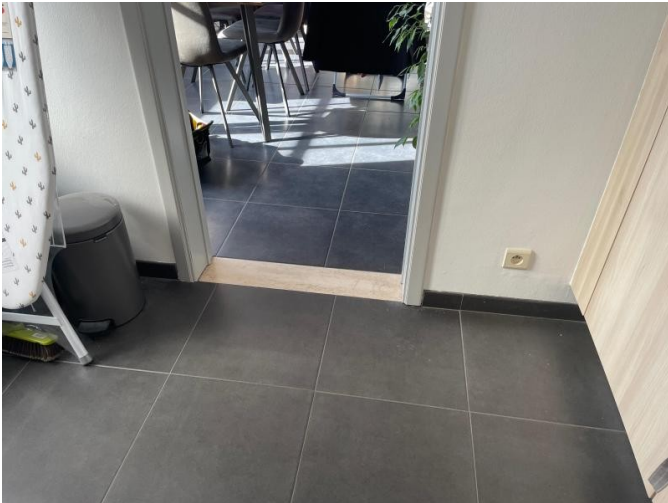
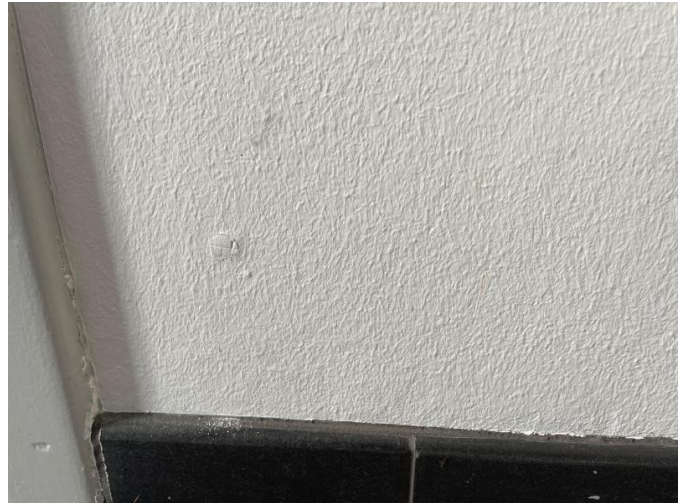
## Fiche 2: Pleisterwerk wanden

Geen asbest

| # | Type | Referentie | Resultaat |
|---|---|---|---|
| 2.1 | Mengmonster | 0.01 | Geen asbest |

| Beschrijving | Pleisterwerk wanden |
| Primaire drager | Binnenwand |
| Bindmiddel van materiaal | Gips - kalk |

| Gebondenheid op basis van bindmiddel | Niet-hechtgebonden |
| Hoeveelheid (oppervlakte - dikte - aantal) | <ul style="list-style-type: none"> <li>• 150,00 m<sup>2</sup> - 1,00 cm - 1 stuk</li> </ul> |
