Asbestinventarisattest

Jodenstraat 85, 2270 Herenthout

Attestnummer : **20260404-000083.000**
Uitgegeven op : **04.04.2026**
Geldig tot : **Onbeperkt** (tenzij de toestand wijzigt)

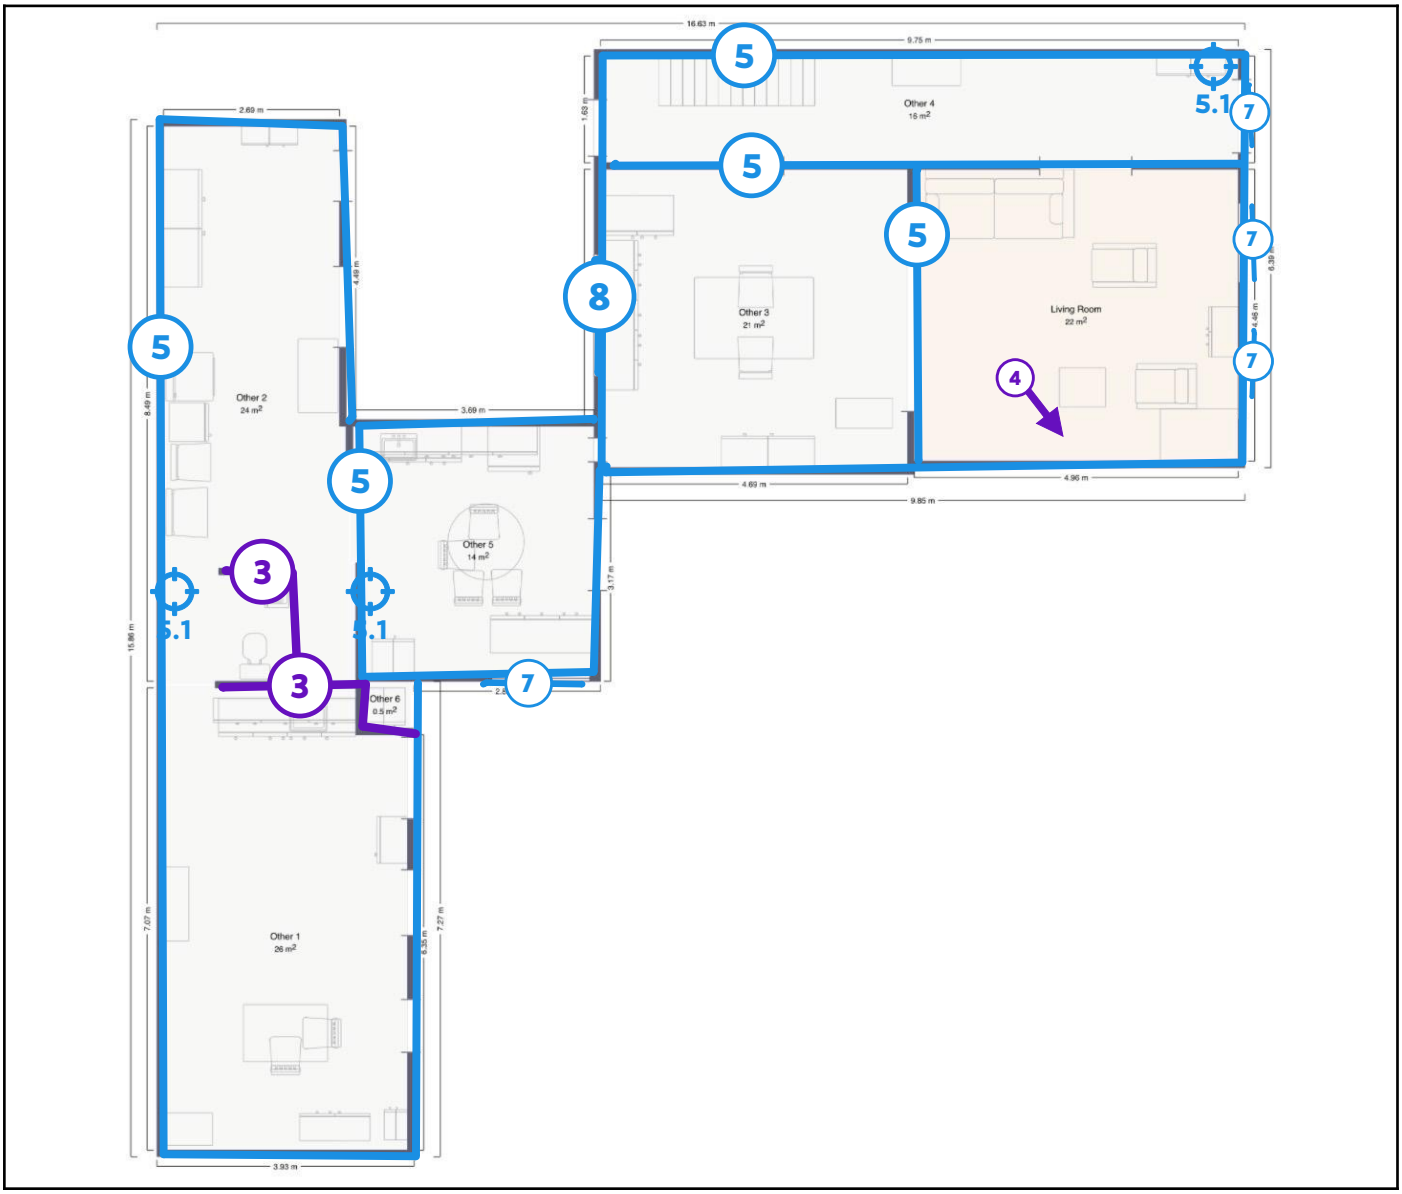
Plan 1.1: Grondplan glv

Beschrijving	Type	Actie
3. Binnenwanden	Advies	-
4. Kachelkoord	Advies	-
5. Pleisterwerk wanden	Geen asbest	-
5.1 Code: ID1	Mengmonster	-
7. Mastiek raamwerk/glas buitenkant	Geen asbest	-

8. Mastiek raamwerk/glas	Geen asbest	-

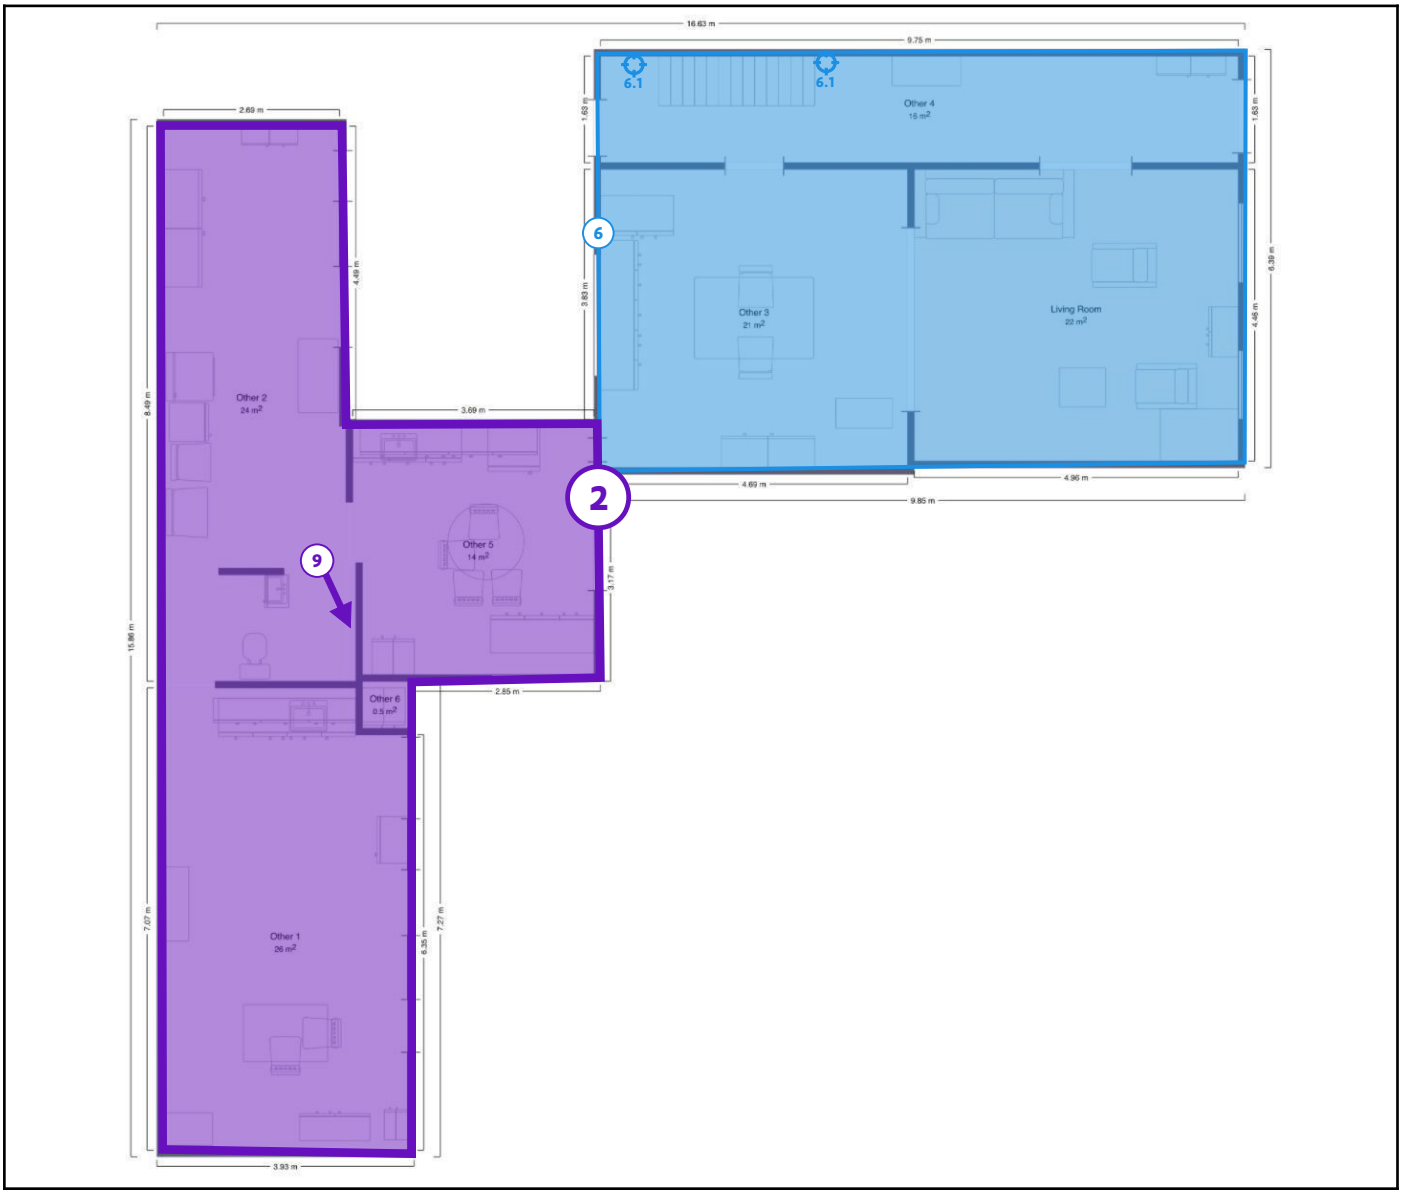
Plan 1.2: Grondplan glv

Beschrijving	Type	Actie
2. Plafonds	Advies	-
6. Pleisterwerk plafonds	Geen asbest	-
6.1 Code: ID2	Mengmonster	-
9. CV-ketel (niet verdacht)	Overige ruimte of materiaal	-

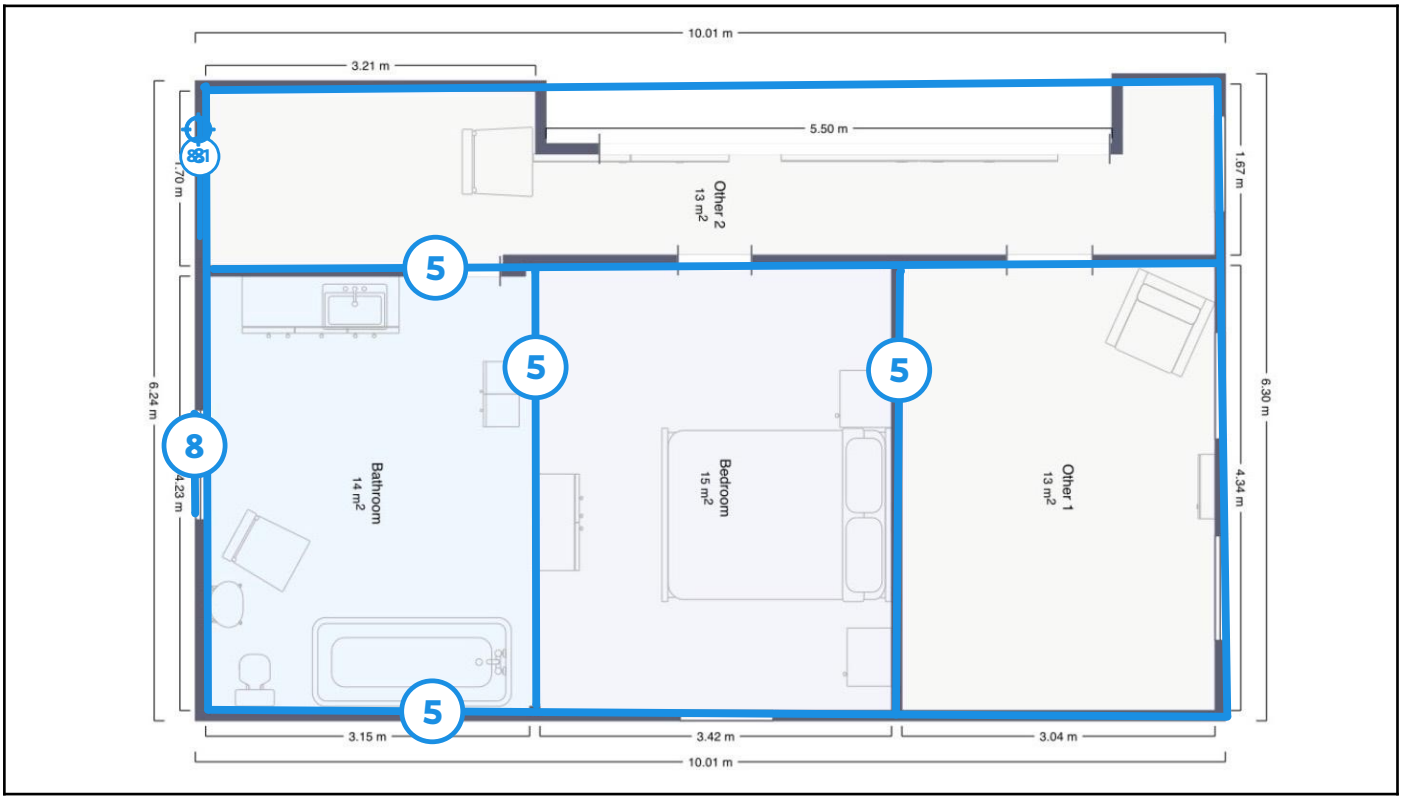
Plan 1.3: Grondplan 1v

Beschrijving	Type	Actie
5. Pleisterwerk wanden	Geen asbest	-
8. Mastiek raamwerk/glas	Geen asbest	-
8.1 Code: ID3	Puntmonster	-

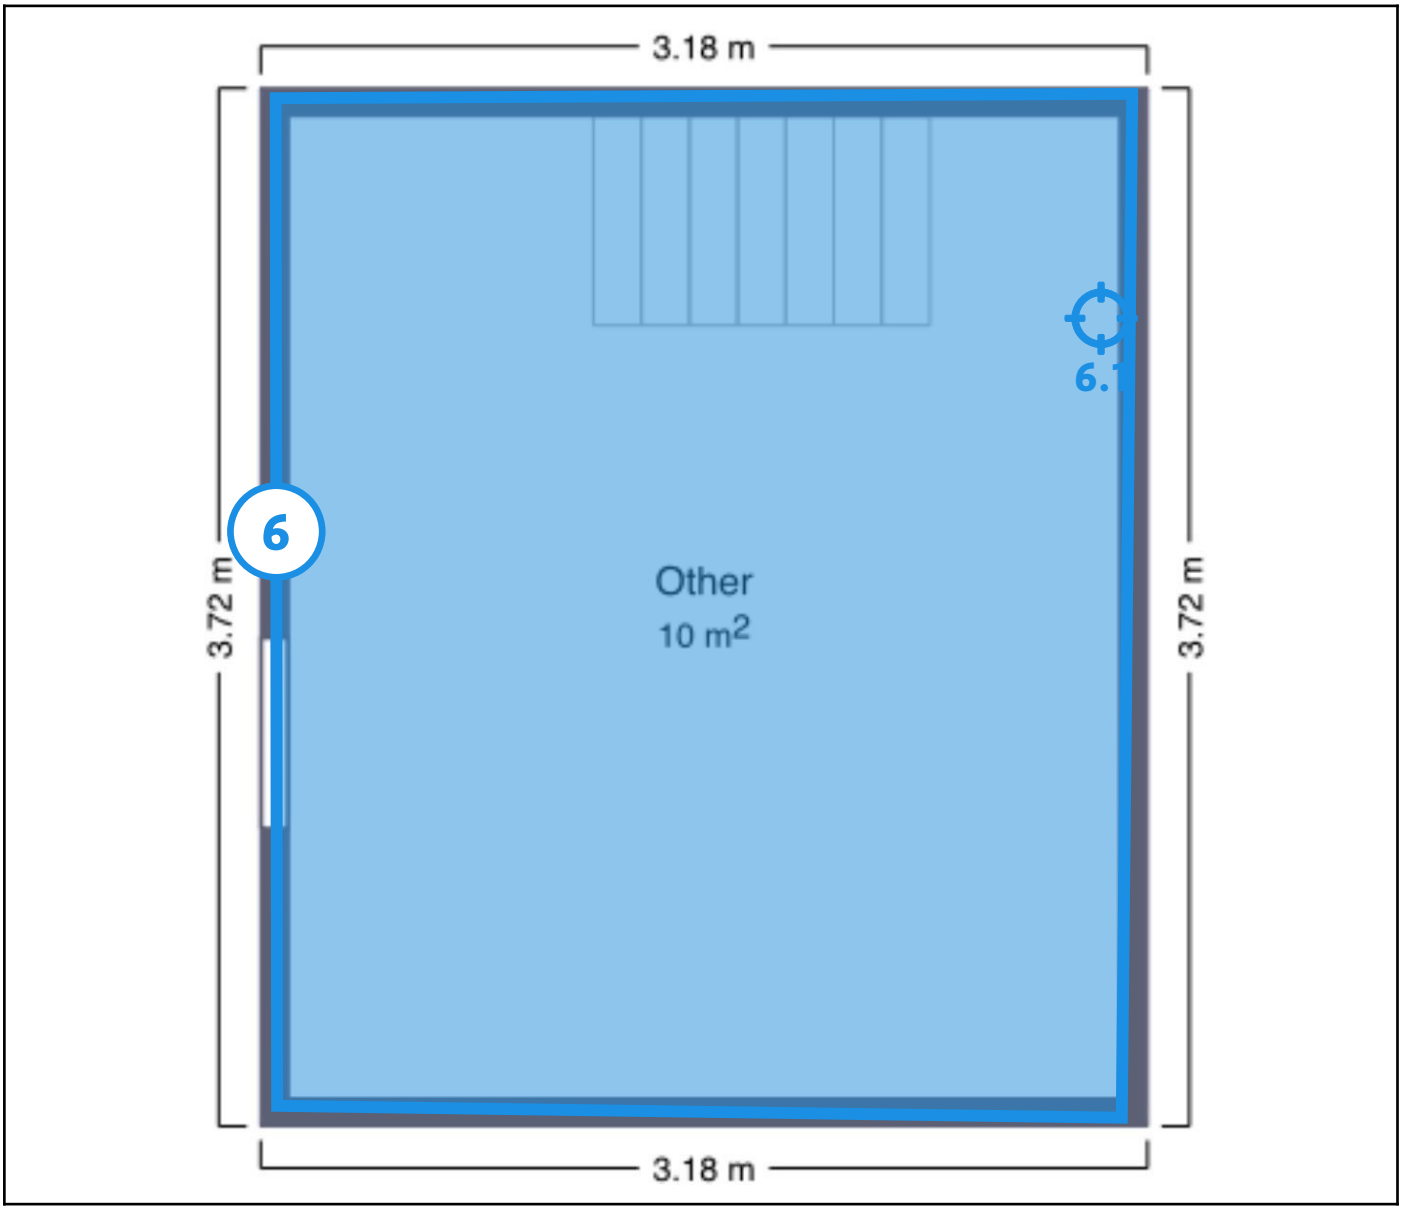
Plan 1.5: Kelder

Beschrijving	Type	Actie
6. Pleisterwerk plafonds	Geen asbest	-
6.1 Code: ID2	Mengmonster	-

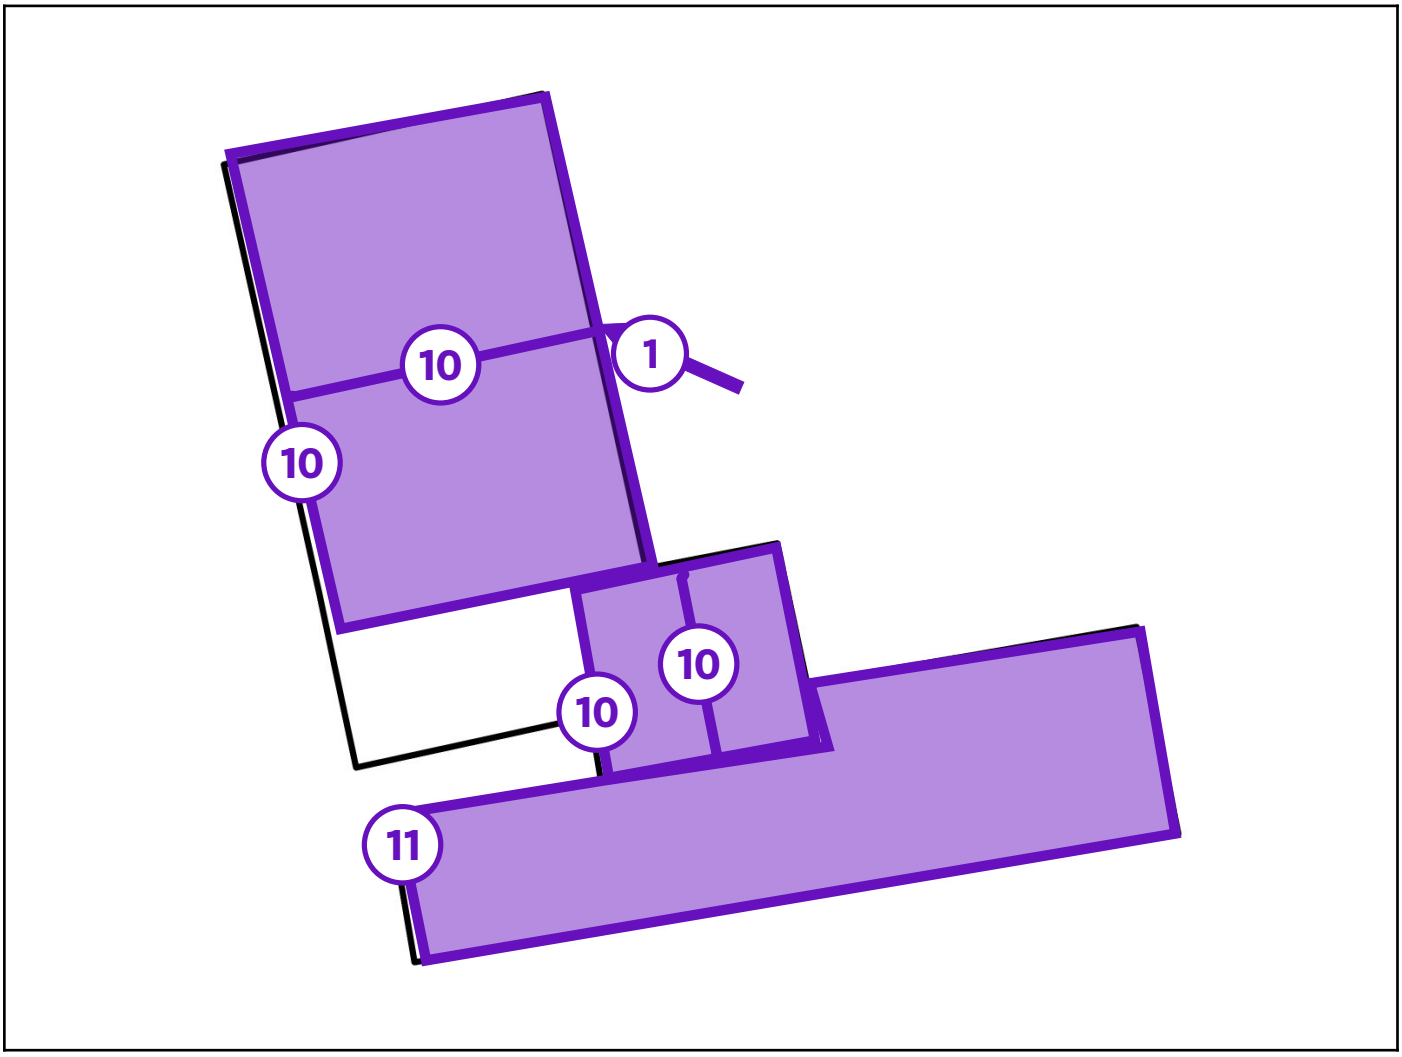
Plan 1.7: Dakplan

Beschrijving	Type	Actie
1. Schouw	Beperking	-
10. Dakbedekking bestaande uit pannen (niet verdacht)	Overige ruimte of materiaal	-
11. Dakbedekking plat dak (niet verdacht)	Overige ruimte of materiaal	-

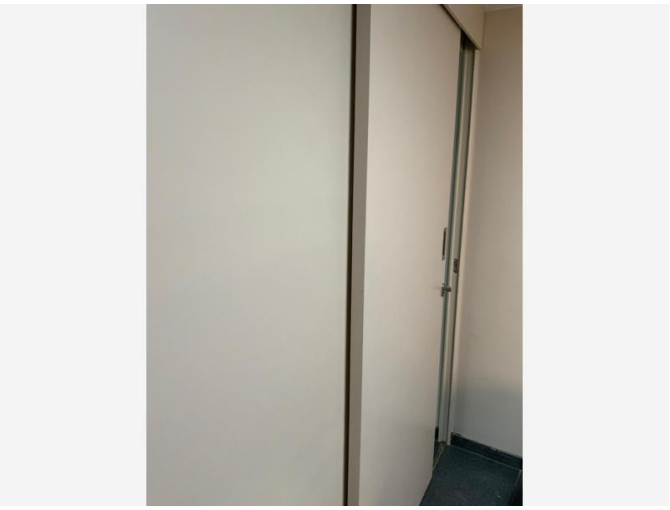
Fiche 3: Binnenwanden

Overige binnenwanden zijn uitgevoerd met wandtegels of metselwerk of gipskartonplaten

Basis voor advies	De asbestdeskundige beoordeelt het materiaal als niet-asbestverdacht.

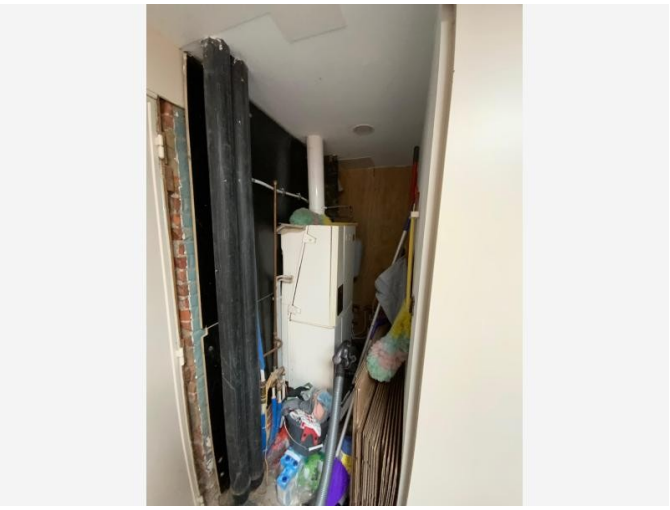
Beschrijving	Notitie	Terug te vinden op plannen
Fiche 9: CV-ketel (niet verdacht)	De CV-ketel (dichtingen, isolerend materiaal) is niet asbestverdacht.	Plan 1.2: Grondplan glv
Fiche 10: Dakbedekking bestaande uit pannen (niet verdacht)	De dakbedekking is niet-asbestverdacht.	Plan 1.7: Dakplan
Fiche 11: Dakbedekking plat dak (niet verdacht)	De dakbedekking (EPDM) is niet asbestverdacht. Het is niet uitgesloten dat de EPDM werd gelegd op bestaande, mogelijk asbestverdachte roofing. Bij werken, laat dit controleren.	Plan 1.7: Dakplan
