Asbestinventarisatetest

Putrand 28, 2288 Grobbendonk

Attestnummer : 20260226-000496.000

Uitgegeven op : 26.02.2026

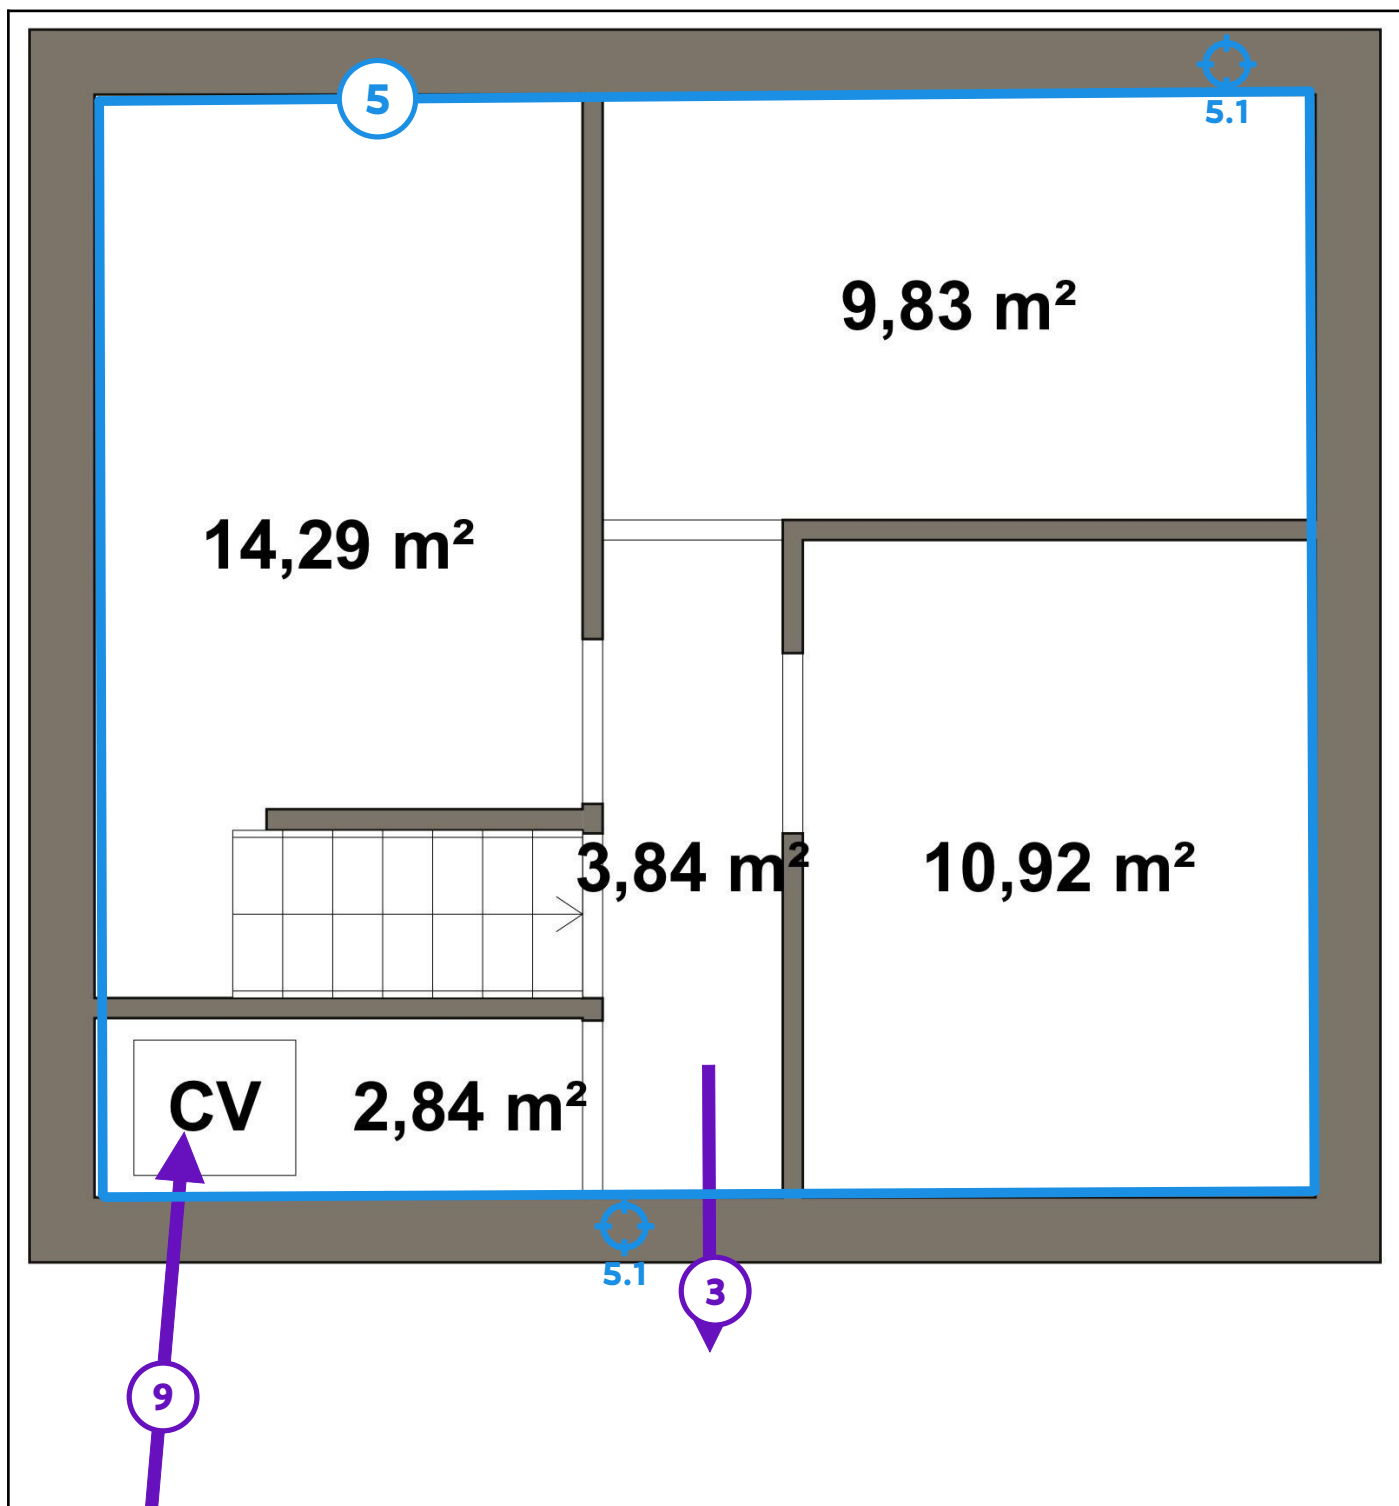
Plan 1.1: Kelder

Beschrijving	Type	Actie
3. Kruipruimte	Beperking	-

5. Cementering keldermuren	Geen asbest	-
5.1 Code: MM03	Mengmonster	-
9. CV-ketel (niet verdacht)	Overige ruimte of materiaal	-

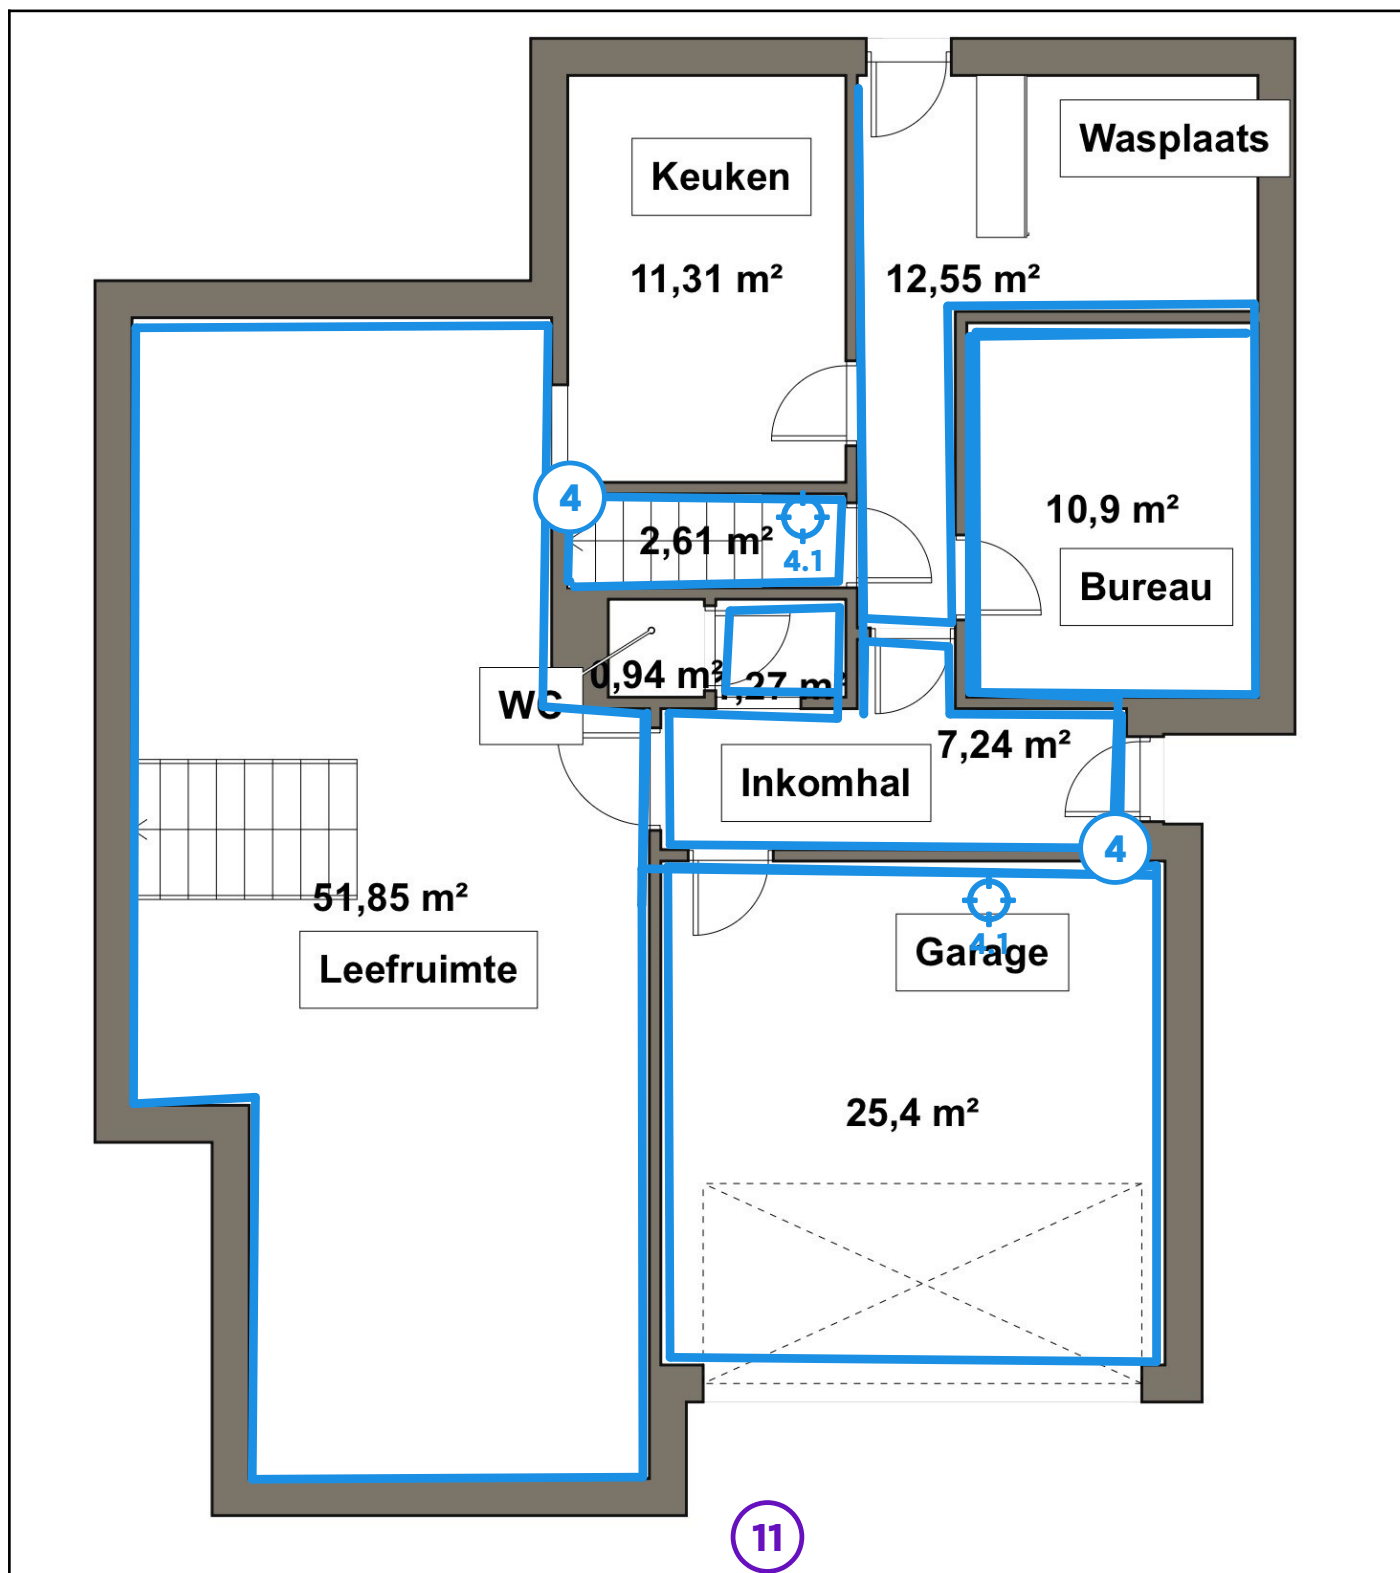
Plan 1.2: Gelijkvloers

Beschrijving	Type	Actie
4. Pleisterwerk muren	Geen asbest	-

4.1 Code: MM01	Mengmonster	-
11. Plafonds	Overige ruimte of materiaal	-

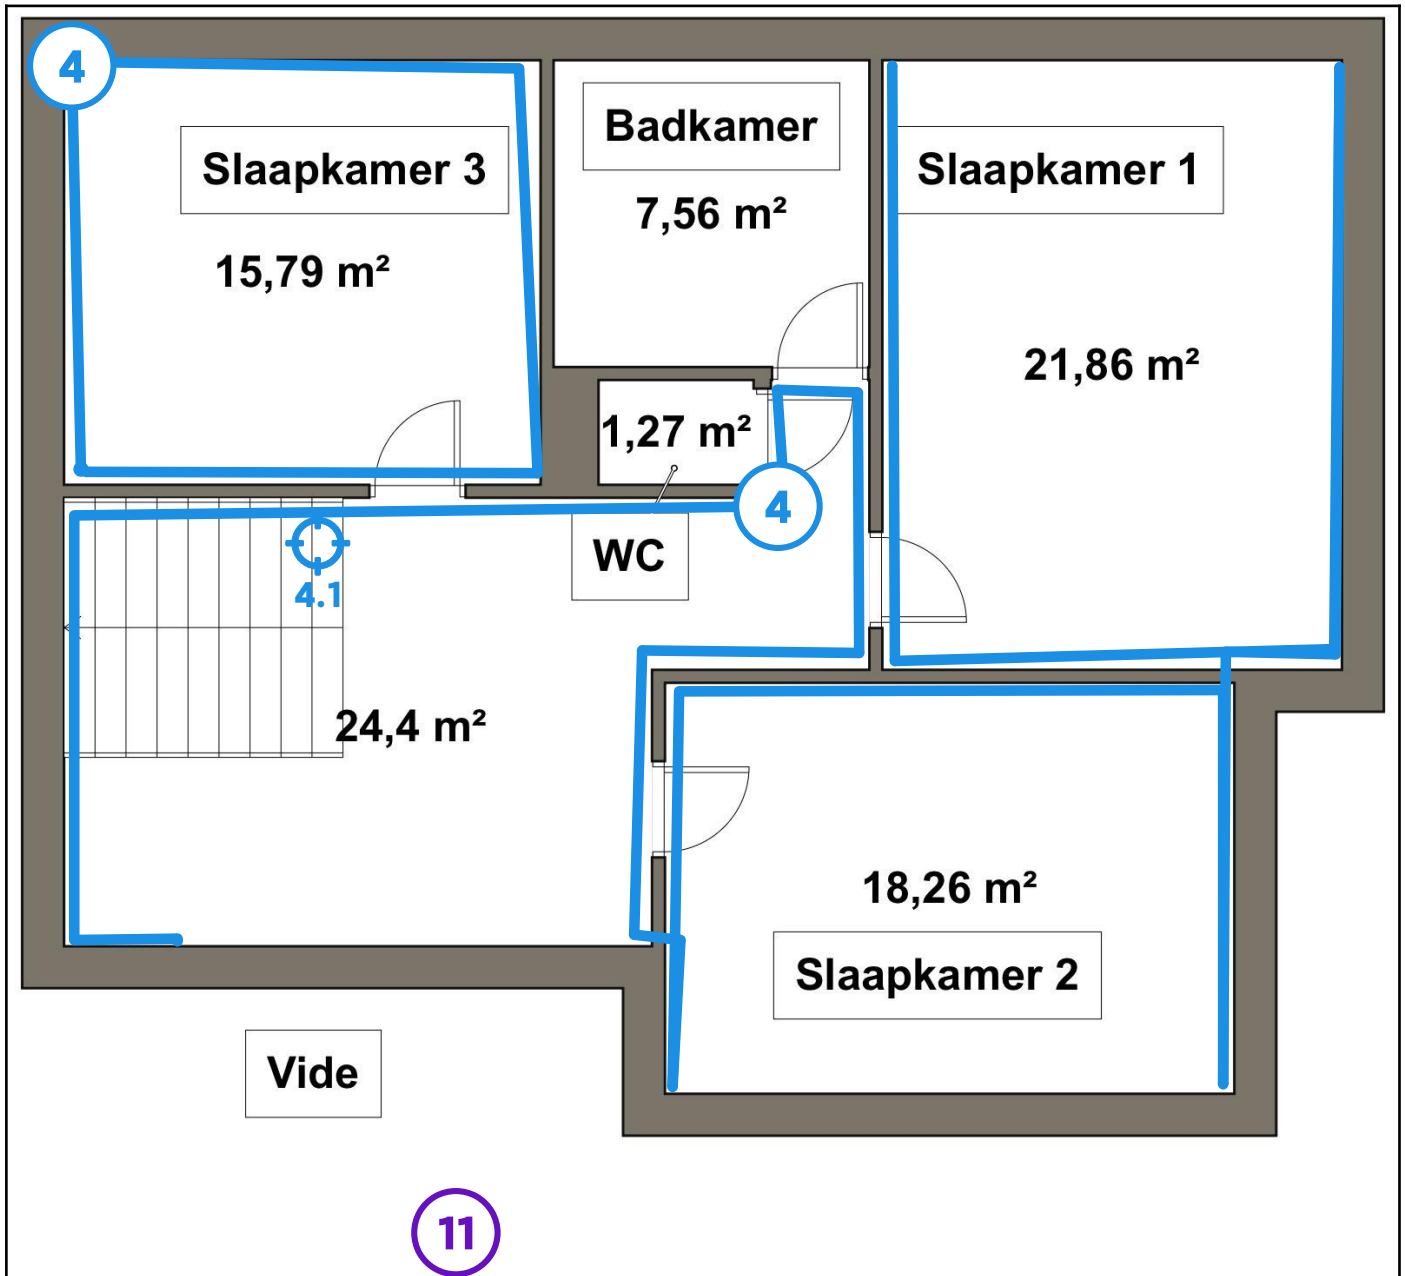
Plan 1.3: 1e verdieping

Beschrijving	Type	Actie
4. Pleisterwerk muren	Geen asbest	-
4.1 Code: MM01	Mengmonster	-
11. Plafonds	Overige ruimte of materiaal	-

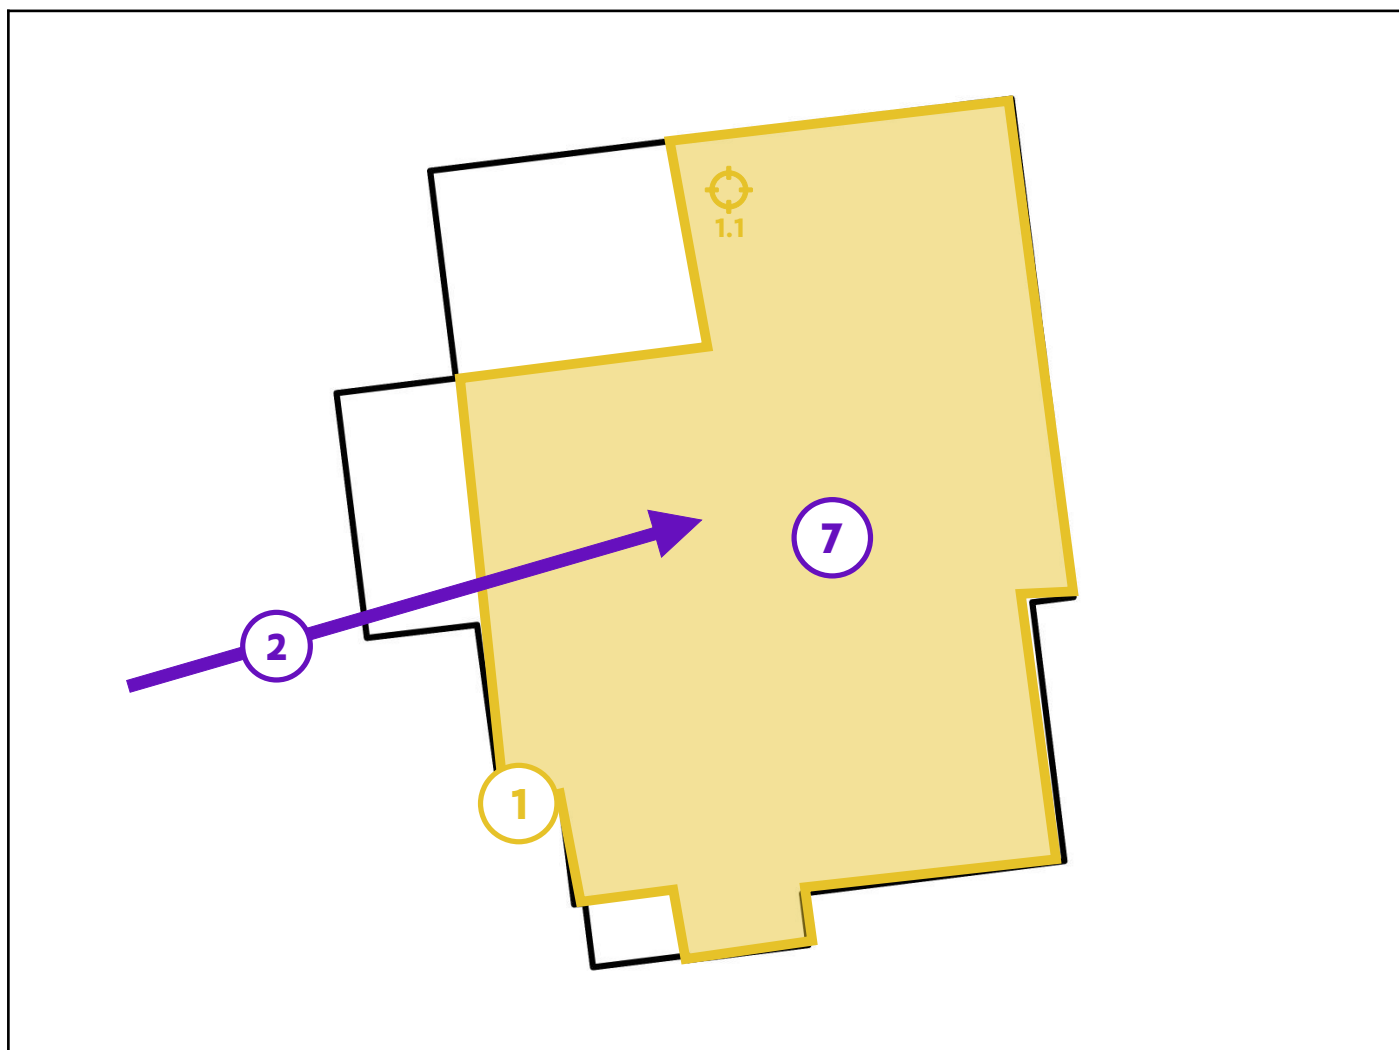
Plan 1.5: Contouren

Beschrijving	Type	Actie
1. Onderdakplaten van woning	Asbestmateriaal	Zorgvuldig beheren
1.1 Code: MM02	Puntmonster	-
2. Inhoud steense schouw niet controleerbaar door hoogte	Beperking	-
7. Dakbedekking bestaande uit pannen (niet verdacht)	Overige ruimte of materiaal	-
