Asbestinventarisatetest

Herenthoutsesteenweg 7, 2560 Nijlen

Attestnummer : 20260311-000576.000

Niet-asbestveilig

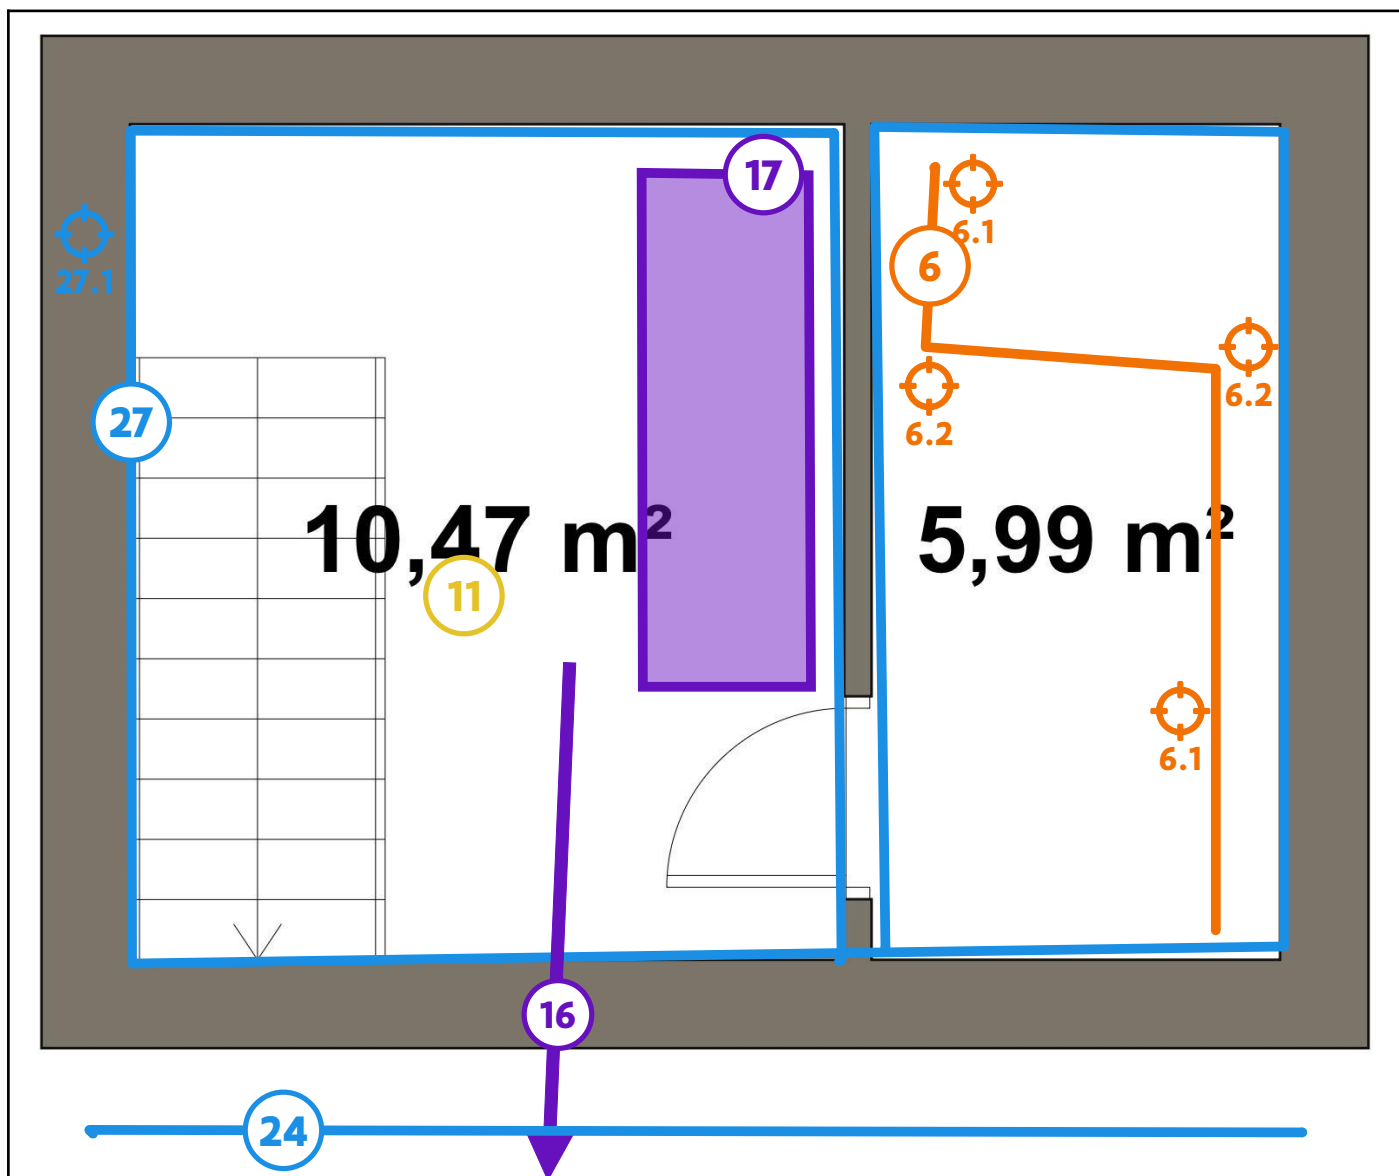
Plan 1.1: Kelder

Beschrijving	Type	Actie
6. CV-leiding (pleister) in kelder	Asbestmateriaal	Verwijderen
6.1 Code: MM05	Mengmonster	-
6.2 Code: MM06	Mengmonster	-
11. Bakeliet schakelaars, stopcontacten en sokketten	Asbestmateriaal	Zorgvuldig beheren
16. Kruipruimte	Beperking	-

17. Vloerzeil op kelderschappen	Advies	-
24. CV-leiding (bitumen) in cv ruimte en kruipruimte	Geen asbest	-
27. Cementering binnenmuren	Geen asbest	-
27.1 Code: MM03	Mengmonster	-

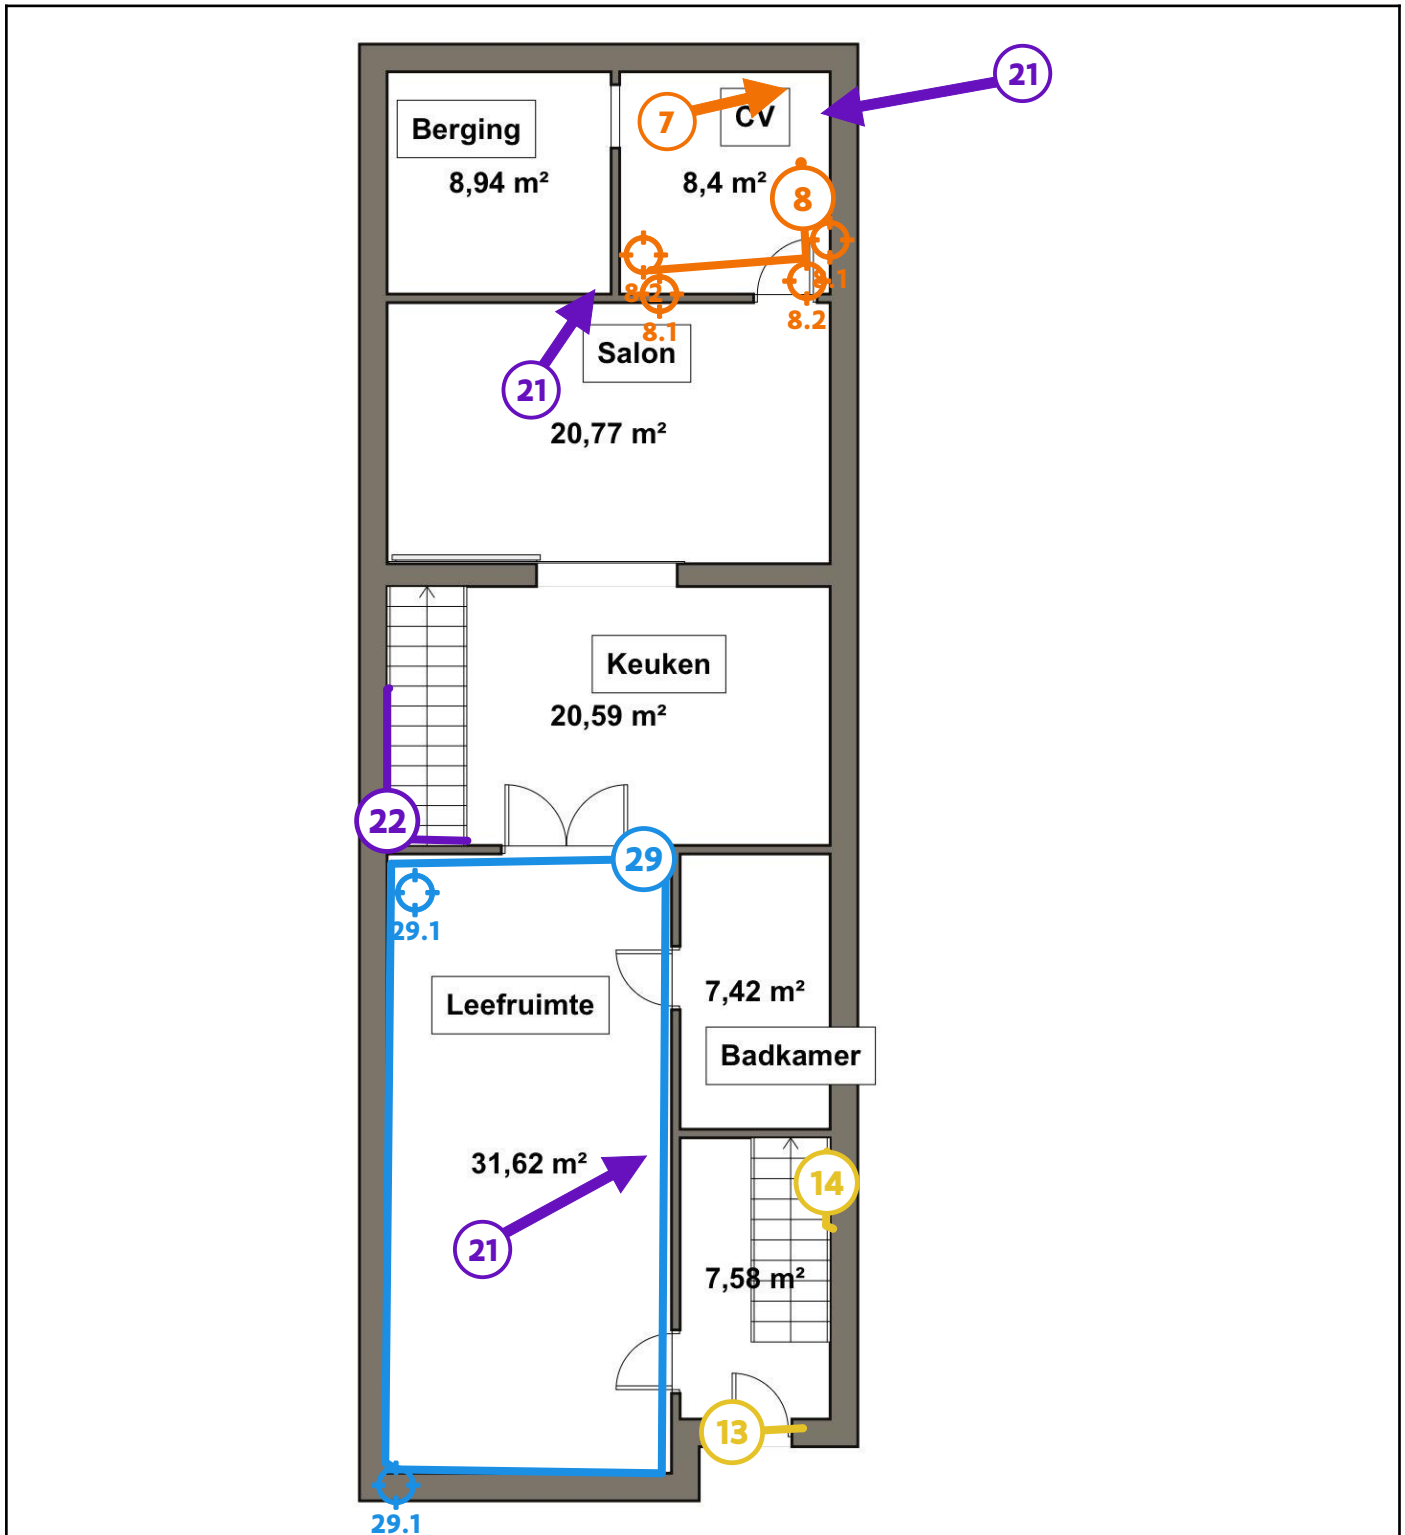
Plan 1.2: Gelijkvloers 0.1

Beschrijving	Type	Actie
7. Roetklep	Asbestmateriaal	Verwijderen

8. CV-leiding (pleister) in cv ruimte	Asbestmateriaal	Verwijderen
8.1 Code: MM07	Mengmonster	-
8.2 Code: MM08	Mengmonster	-
13. Voordeur uit glasal	Asbestmateriaal	Zorgvuldig beheren
14. Bakeliet bord achter zekeringen	Asbestmateriaal	Zorgvuldig beheren
21. Inhoud steense schouw niet waarneembaar zonder destructieve handeling	Advies	-
22. Vinyl tegen muur van keldertrap	Advies	-
29. Sierlijsten in leefruimte	Geen asbest	-
29.1 Code: MM04	Mengmonster	-

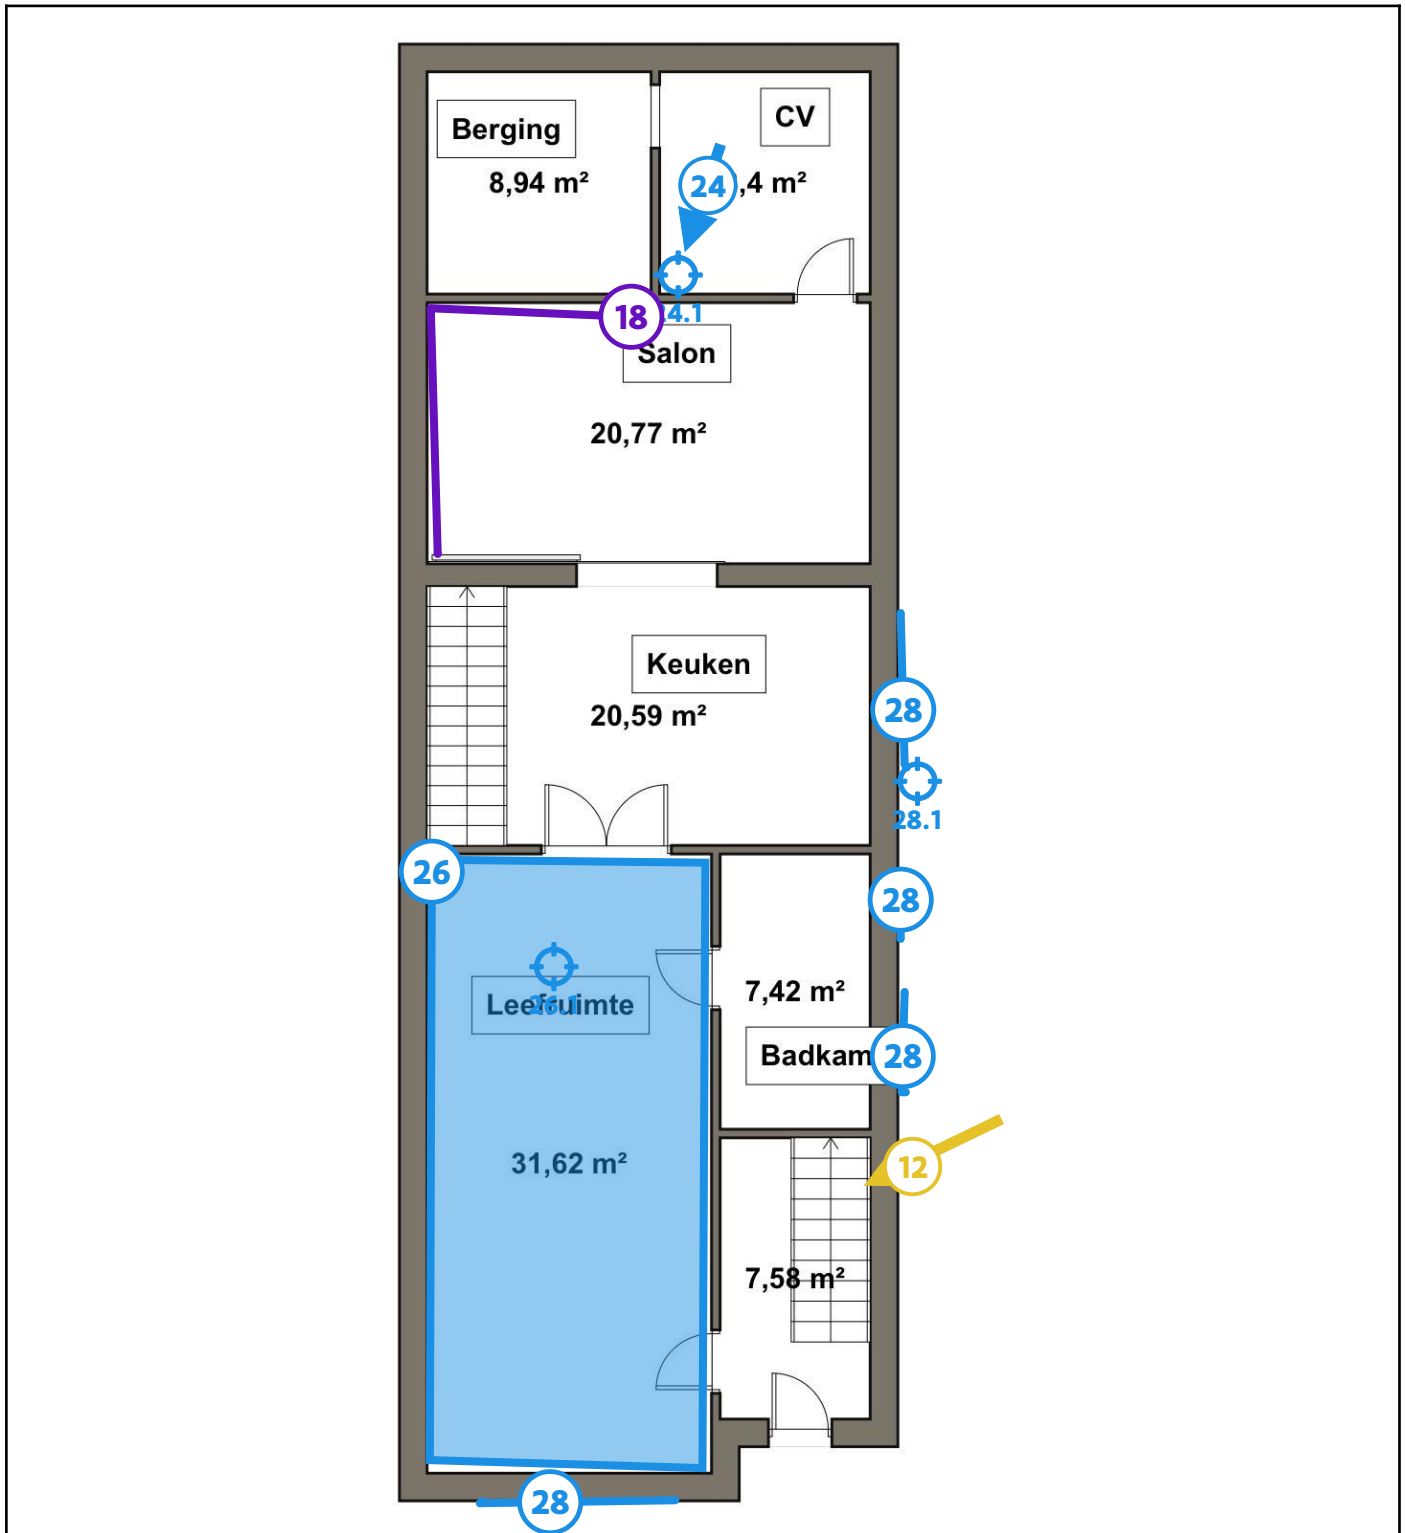
Plan 1.3: Gelijkvloers 0.2

Beschrijving	Type	Actie
12. Bakeliet elektriciteitsmeter	Asbestmateriaal	Zorgvuldig beheren

18. Voorzetwanden zithoek (steenmotief)	Advies	-
24. CV-leiding (bitumen) in cv ruimte en kruipruimte	Geen asbest	-
24.1 Code: MM12	Puntmonster	-
26. Pleisterwerk plafonds	Geen asbest	-
26.1 Code: MM02	Mengmonster	-
28. Stopverf ramen	Geen asbest	-
28.1 Code: MM09	Puntmonster	-

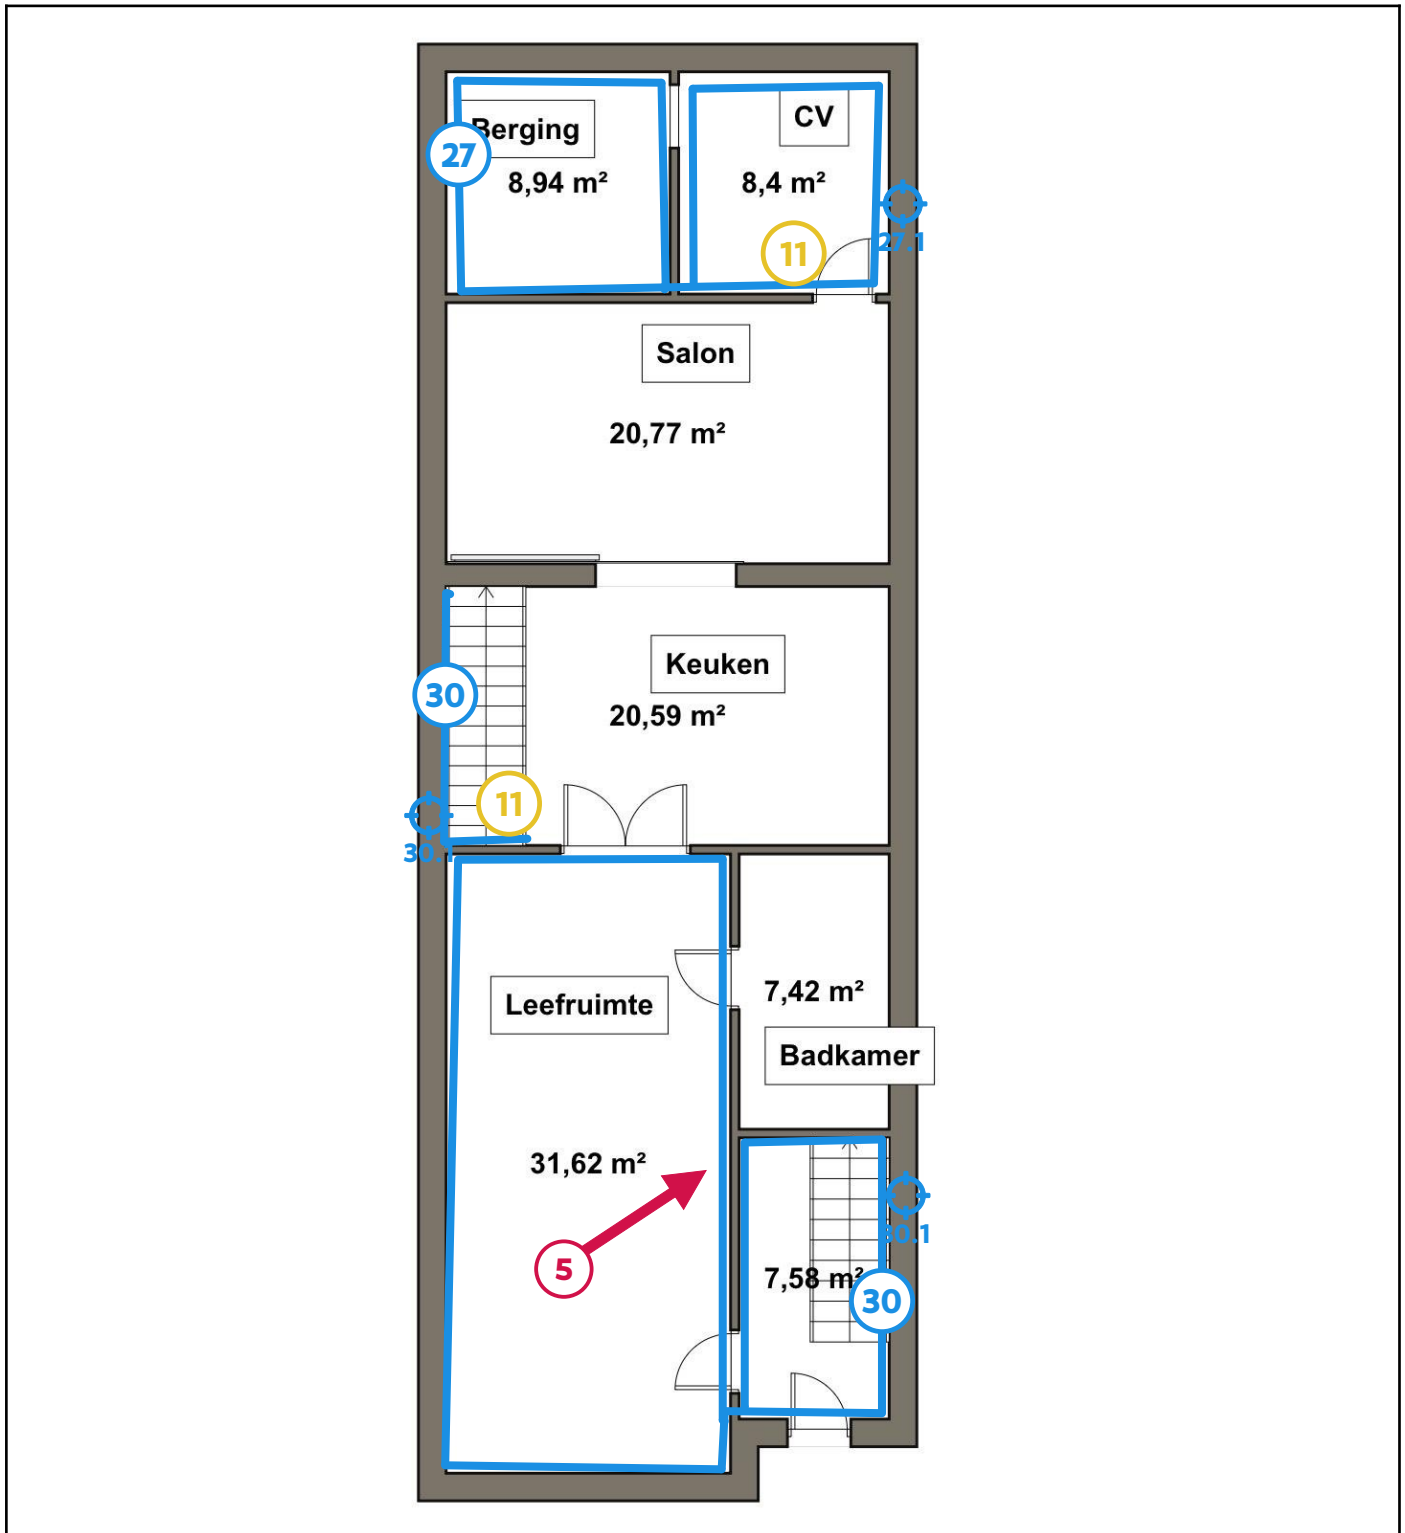
Plan 1.4: Gelijkvloers 0.3

Beschrijving	Type	Actie
5. Koord aan kachel	Asbestmateriaal	Dringend verwijderen

11. Bakeliet schakelaars, stopcontacten en sokketten	Asbestmateriaal	Zorgvuldig beheren
27. Cementering binnenmuren	Geen asbest	-
27.1 Code: MM03	Mengmonster	-
30. Pleisterwerk muren	Geen asbest	-
30.1 Code: MM01	Mengmonster	-

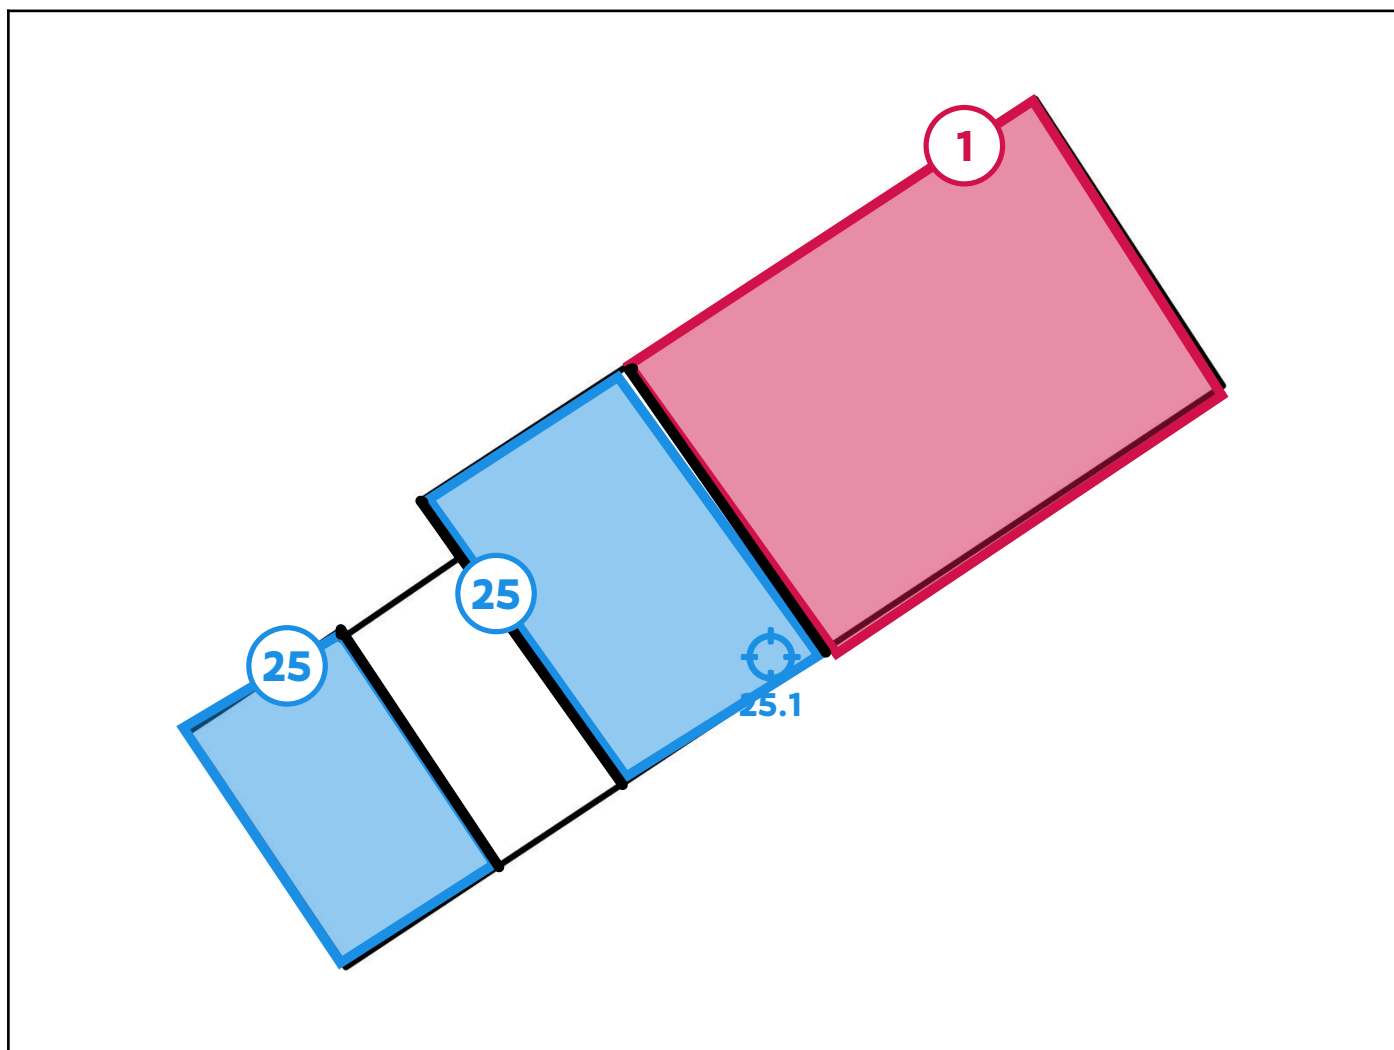
Plan 1.7: Contouren

Beschrijving	Type	Actie
1. Dakleien	Asbestmateriaal	Dringend verwijderen
25. Roofing woning en garage	Geen asbest	-
25.1 Code: MM11	Puntmonster	-

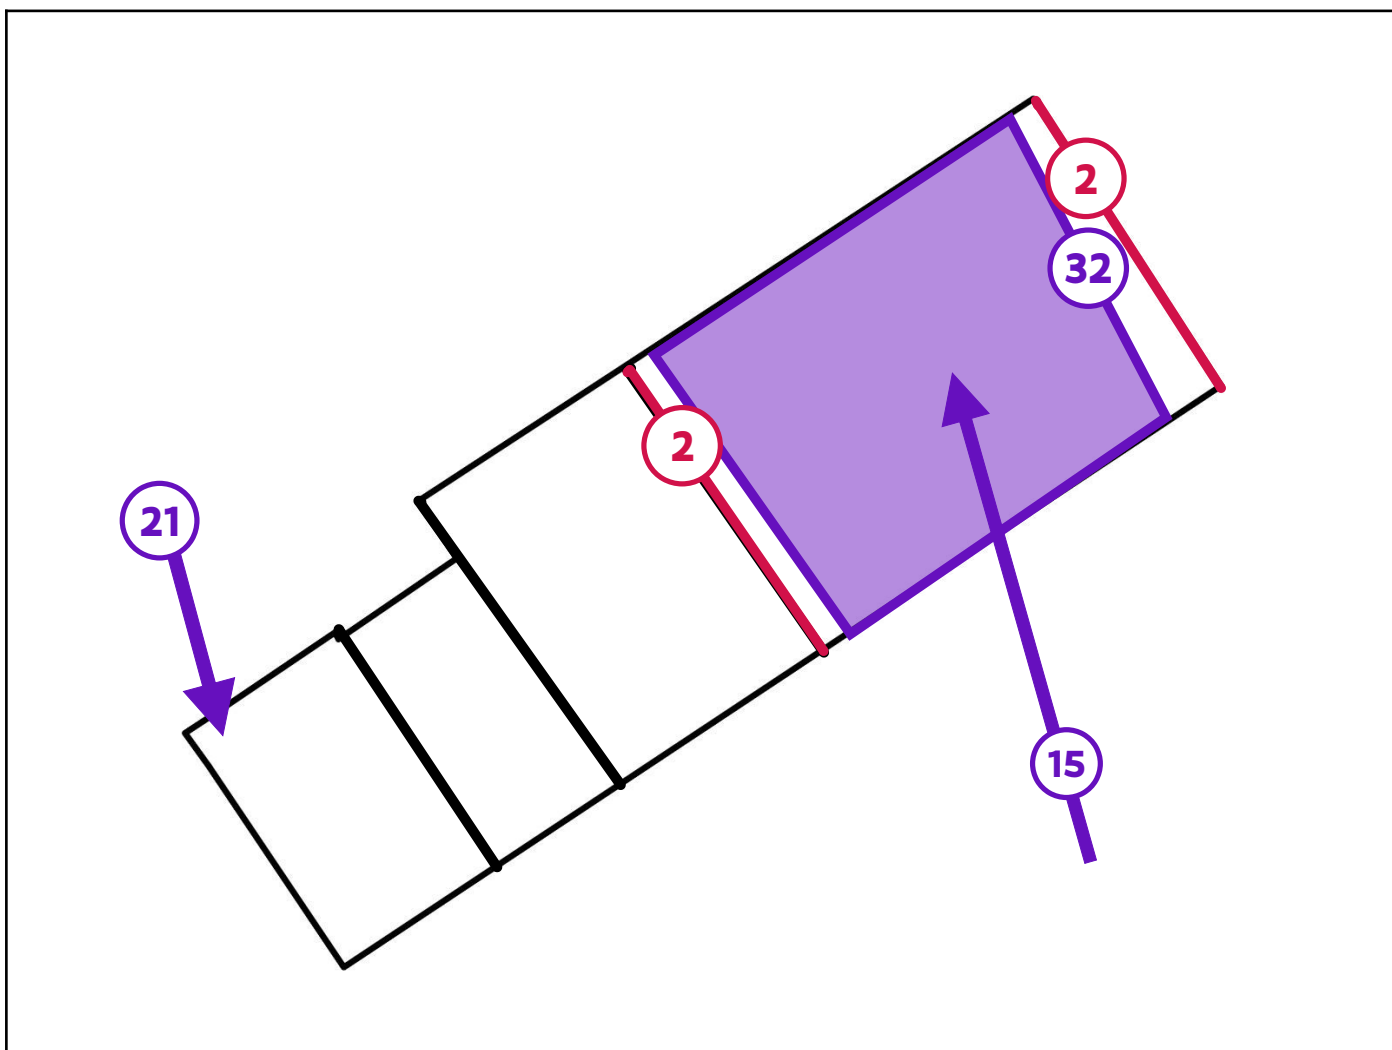
Plan 1.8: Contouren bis

Beschrijving	Type	Actie
2. Slib in regengoten	Asbestmateriaal	Dringend verwijderen
15. Inhoud steense schouw niet controleerbaar door hoogte	Beperking	-
21. Inhoud steense schouw niet waarneembaar zonder destructieve handeling	Advies	-
32. Onderdak niet aanwezig	Overige ruimte of materiaal	-

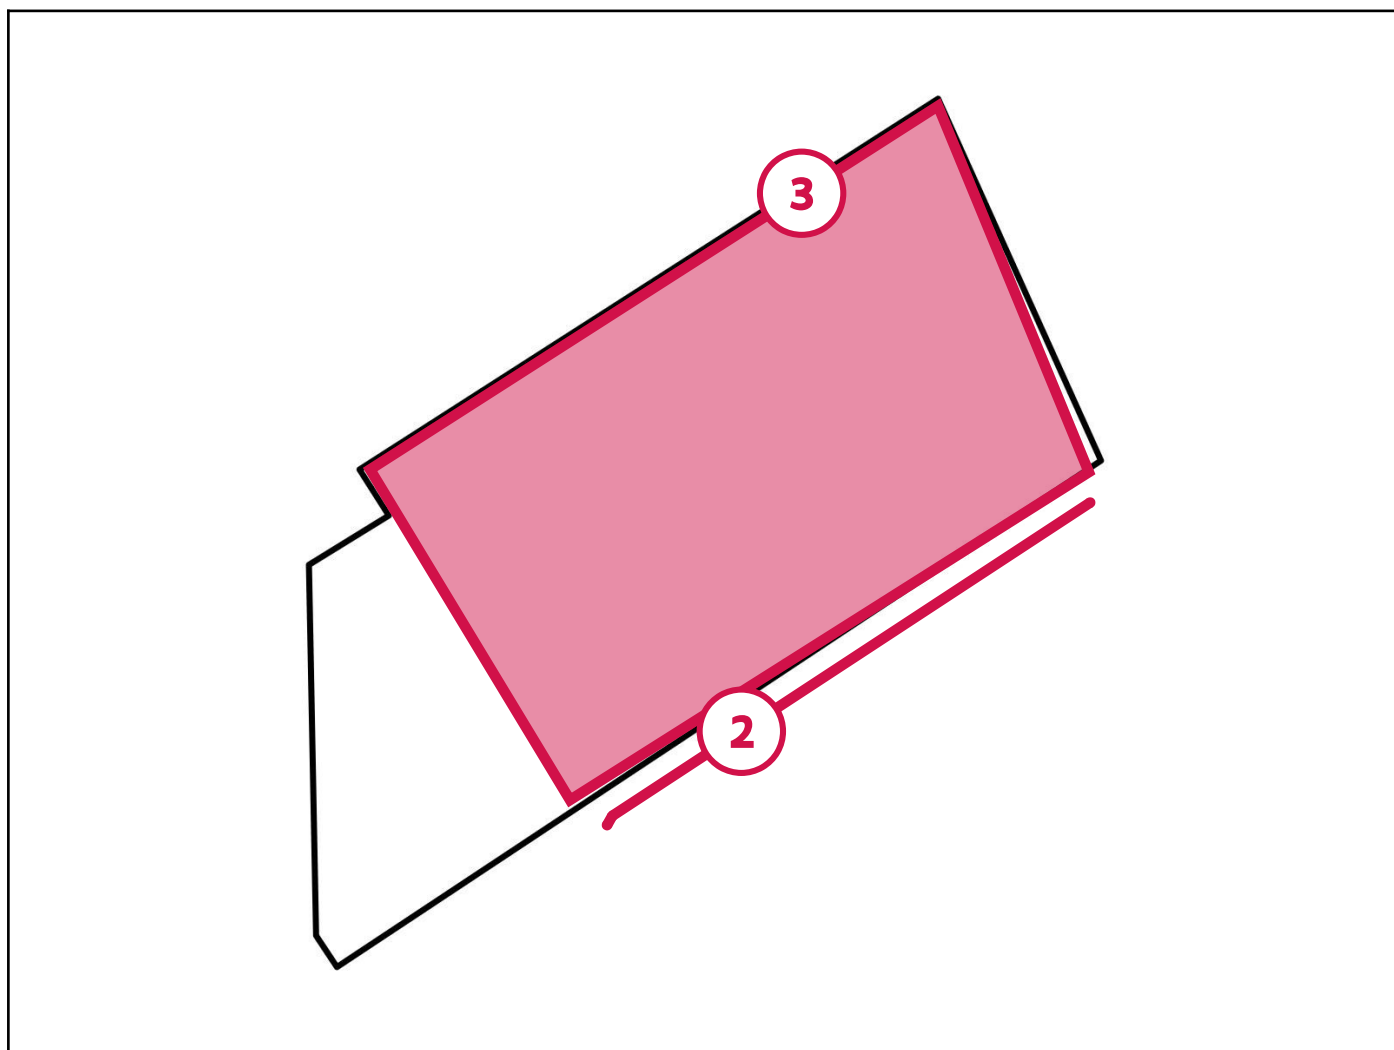
Plan 3.1: Houtkot plan

Beschrijving	Type	Actie
2. Slib in regengoten	Asbestmateriaal	Dringend verwijderen
3. Golfplaten	Asbestmateriaal	Dringend verwijderen

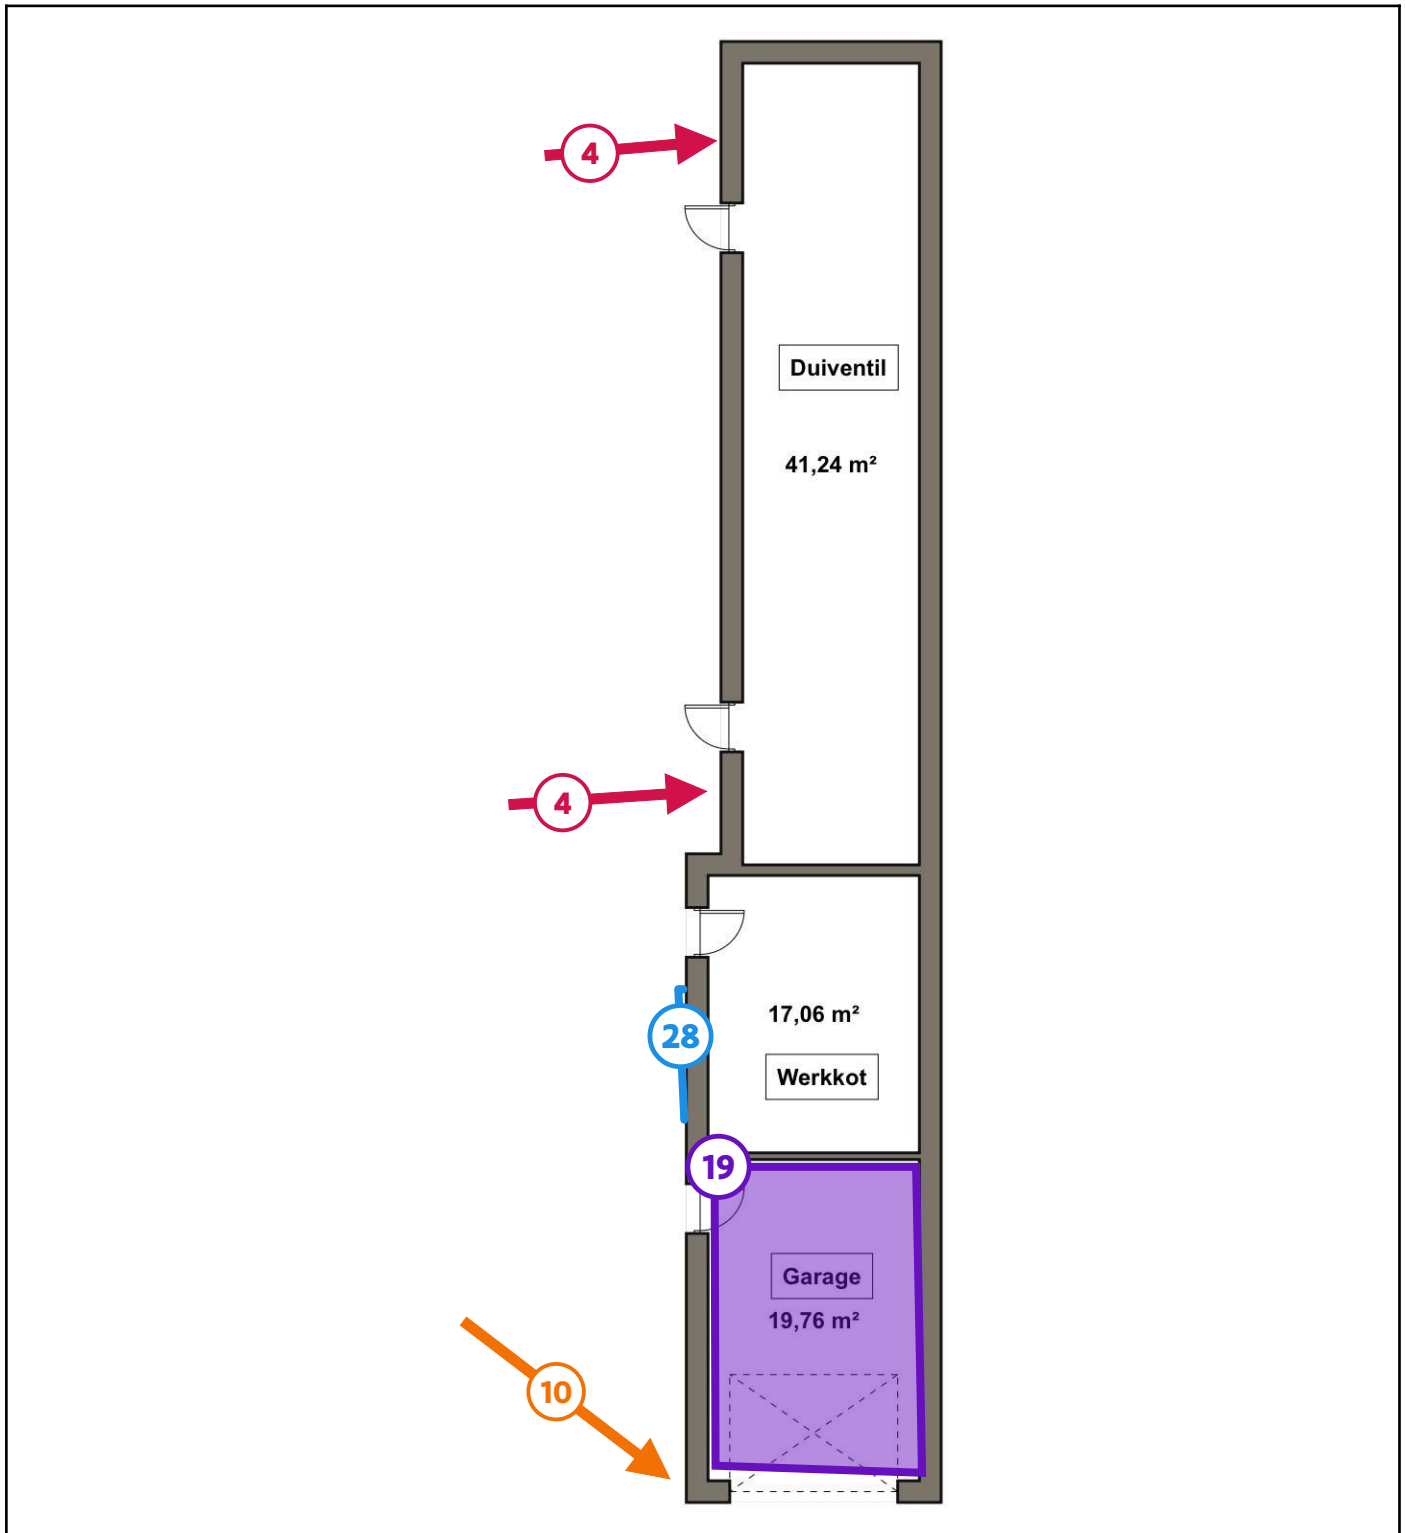
Plan 4.1: Indeling bijgebouw

Beschrijving	Type	Actie
4. Menuiserie loopplaatjes aan duiventil	Asbestmateriaal	Dringend verwijderen

10. Asbestcement regenwaterafvoer	Asbestmateriaal	Maatregelen nemen
19. Vinyl in garage	Advies	-
28. Stopverf ramen	Geen asbest	-

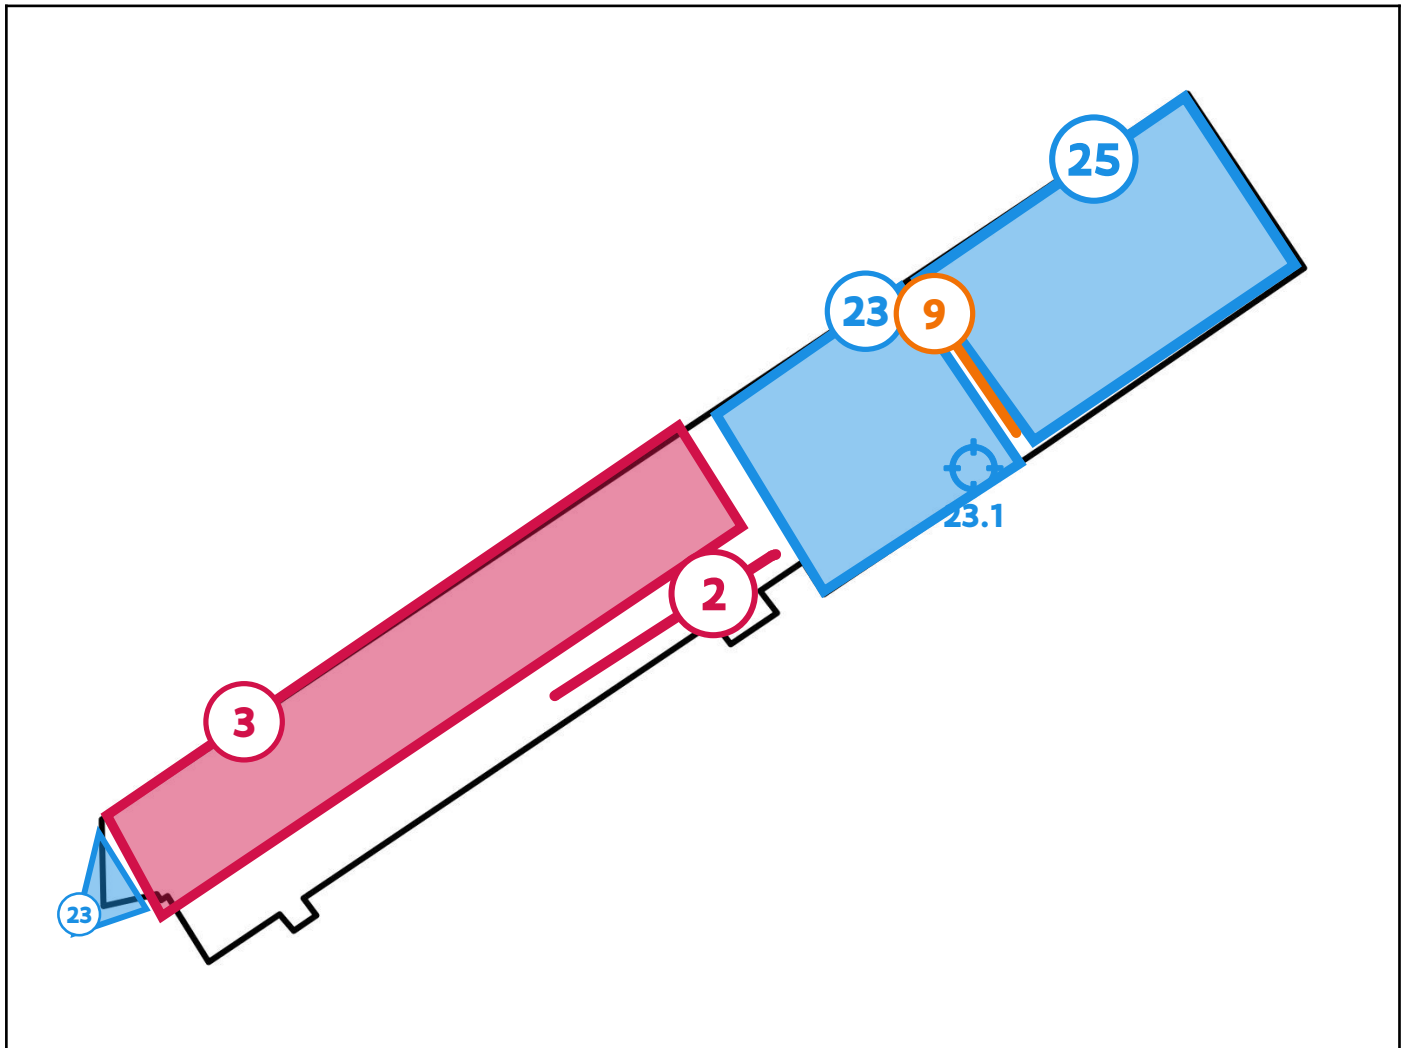
Plan 4.2: Bijgebouw plan

Beschrijving	Type	Actie
2. Slib in regengoten	Asbestmateriaal	Dringend verwijderen
3. Golfplaten	Asbestmateriaal	Dringend verwijderen
9. Gevelleien achter garage	Asbestmateriaal	Verwijderen
23. Roofing op werkkot	Geen asbest	-
23.1 Code: MM10	Puntmonster	-
25. Roofing woning en garage	Geen asbest	-

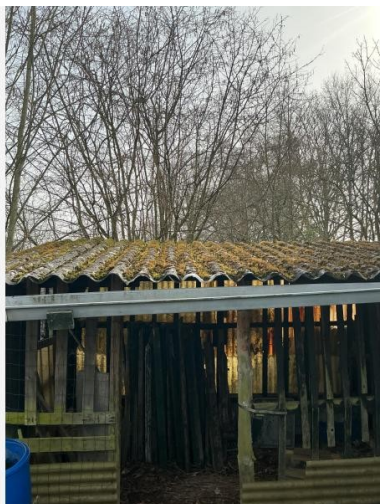
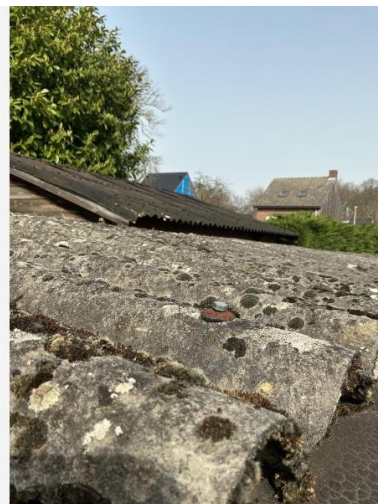
Beschrijving	Slib in regengoten
Type afvalstof	Betreft resten (contaminatie) van verwerking of beschadiging
Type resten (contaminatie)	<ul style="list-style-type: none">• Stof, deeltjes < 4 mm, flinters, gruis (vermengd in materiaal)
Besmette materialen	<ul style="list-style-type: none">• Organisch materiaal (mos, mest, vegetatie, ...)• Waterbodem
Bron van de resten	Asbesthoudende dakbedekking.
Omgeving	Buiten
Primaire drager	Infrastructuur hemelwater (opvang en afvoer)
Gebondenheid resten	Niet hecht
Hoeveelheid (gewicht - aantal)	<ul style="list-style-type: none">• 25,00 kg - 1 stuk
Totaal gewicht	25,00 kg
Eenvoudig bereikbaar	Ja
Identificatiemethode	De asbestdeskundige beoordeelt het materiaal als asbestverdacht en dus asbesthoudend, en dit zonder monstername.

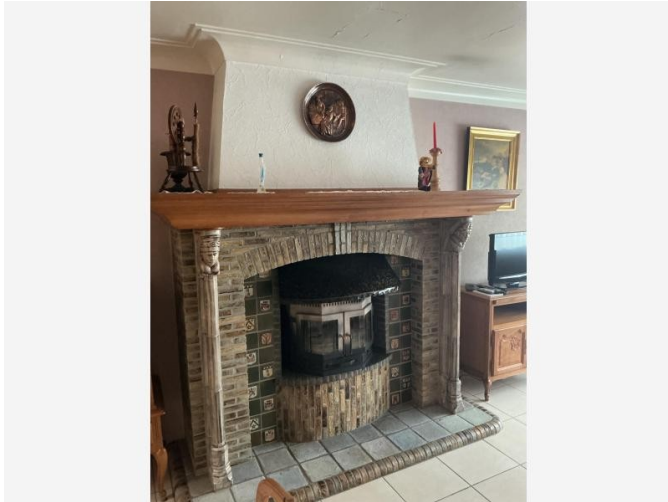
Fiche 21: Inhoud steense schouw niet waarneembaar zonder destructieve handeling

Basis voor advies	De asbestdeskundige beoordeelt het materiaal als asbesthoudend op basis van een beoordeling met het blote oog.
--------------------------	--

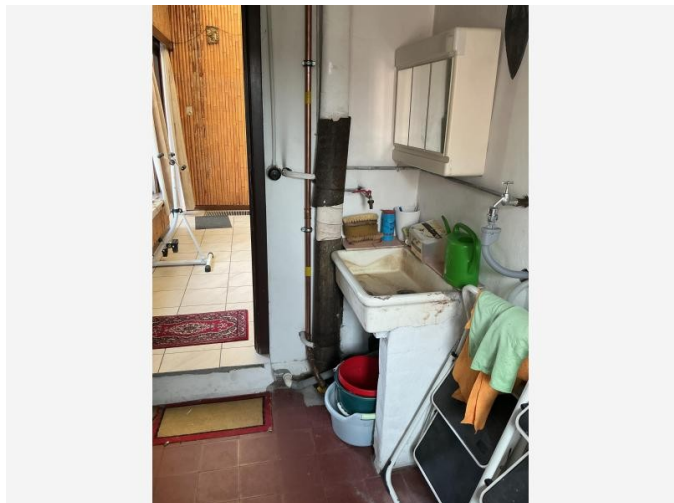
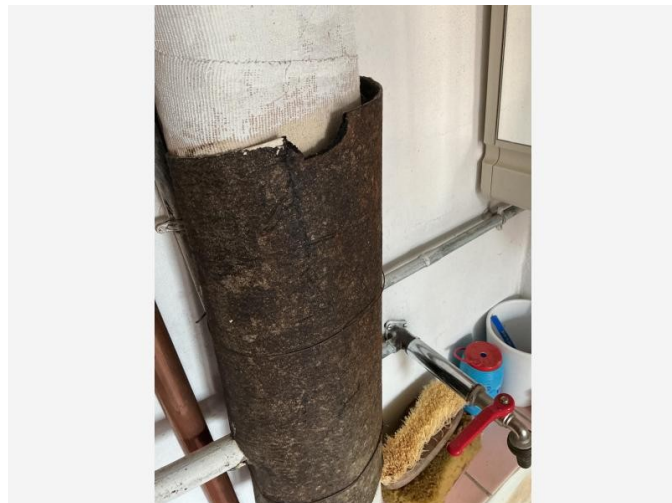
Fiche 24: CV-leiding (bitumen) in cv ruimte en kruipruimte

Geen asbest

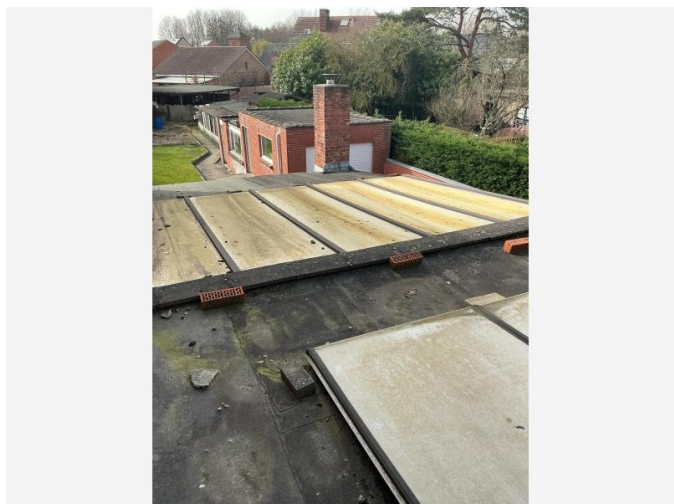
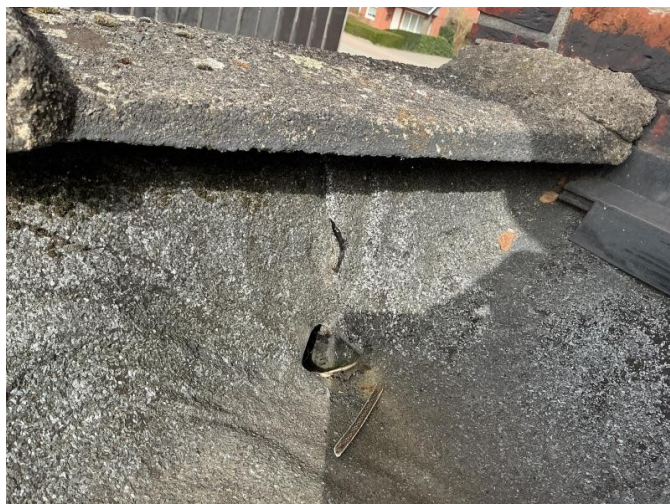
Fiche 25: Roofing woning en garage

Geen asbest

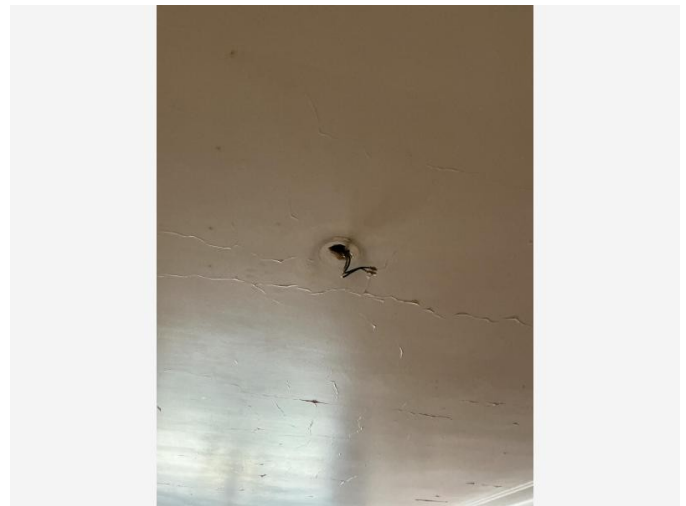
Geen asbest

Beschrijving	Pleisterwerk plafonds
Omgeving	Binnen
Primaire drager	Plafond
Bindmiddel van materiaal	Gips - kalk
Gebondenheid op basis van bindmiddel	Niet-hechtgebonden
Hoeveelheid (oppervlakte - dikte - aantal)	• 67,00 m ² - 1,00 cm - 1 stuk
Totaal volume	0,67 m ³
Identificatiemethode	Een monstername door de asbestdeskundige met laboanalyse door een asbestlabo.
Destructieve handeling voor identificatie	Nee

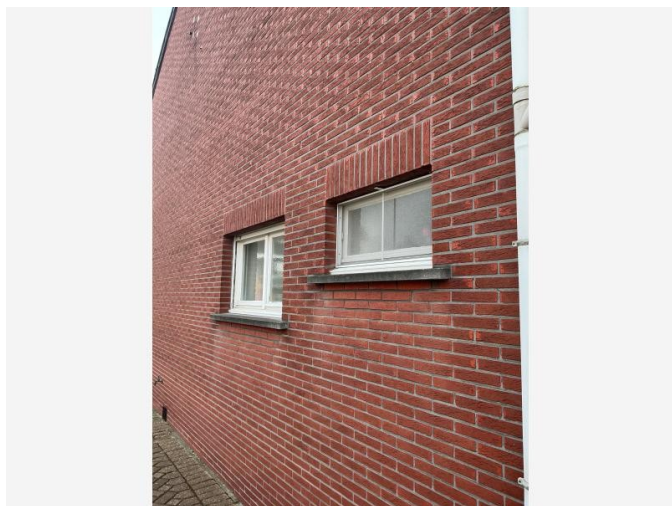
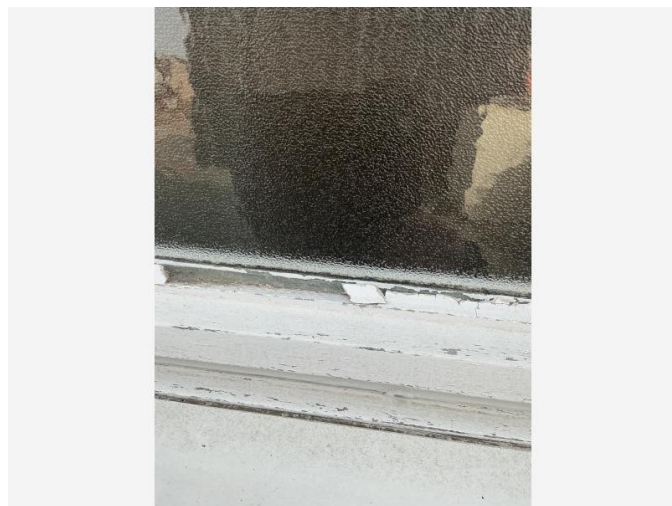
Fiche 28: Stopverf ramen

Geen asbest

Beschrijving	Stopverf ramen
Omgeving	Buiten
Primaire drager	Wandopening verticaal (raam, deur, ...)
Bindmiddel van materiaal	Kitten, mastiek, pasta
Gebondenheid op basis van bindmiddel	Hecht
Hoeveelheid (gewicht - aantal)	<ul style="list-style-type: none">• 3,00 kg - 10 stuks
Totaal gewicht	30,00 kg
Identificatiemethode	Een monstername door de asbestdeskundige met laboanalyse door een asbestlabo.
Destructieve handeling voor identificatie	Nee

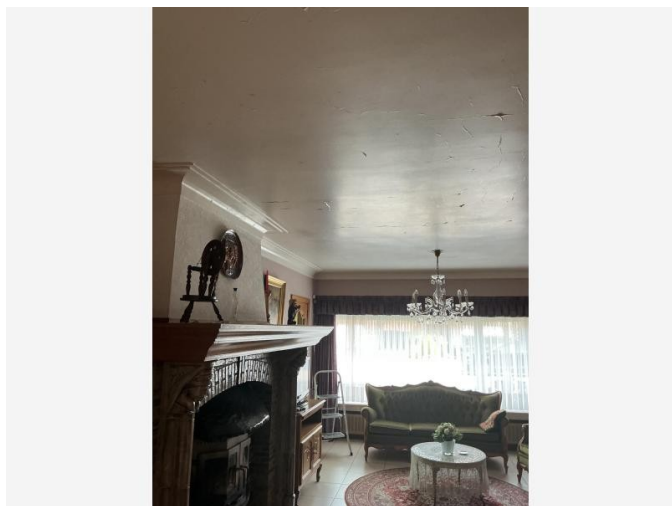
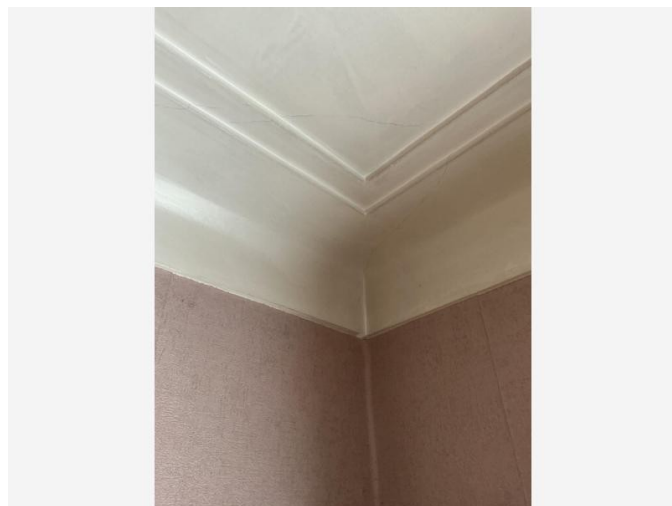
Beschrijving	Sierlijsten in leefruimte
Omgeving	Binnen
Primaire drager	Plafond
Bindmiddel van materiaal	Gips - kalk
Gebondenheid op basis van bindmiddel	Niet-hechtgebonden
Hoeveelheid (gewicht - aantal)	<ul style="list-style-type: none">• 50,00 kg - 1 stuk
Totaal gewicht	50,00 kg
Identificatiemethode	Een monstername door de asbestdeskundige met laboanalyse door een asbestlabo.
Destructieve handeling voor identificatie	Nee

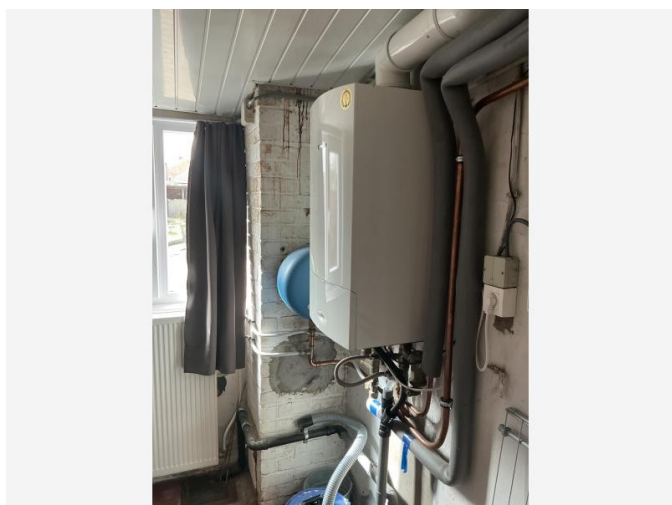
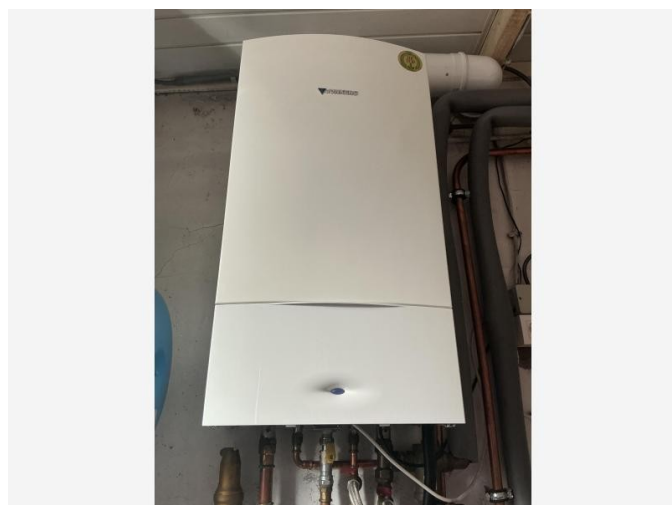
Beschrijving	Notitie	Terug te vinden op plannen
Fiche 31: CV-ketel (niet verdacht)	De CV-ketel (dichtingen, isolerend materiaal) is niet asbestverdacht.	-

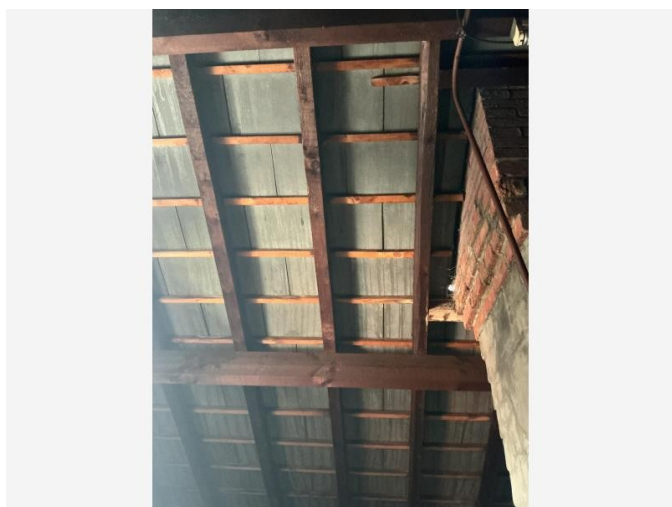
Beschrijving	Notitie	Terug te vinden op plannen
Fiche 32: Onderdak niet aanwezig	-	Plan 1.8: Contouren bis
Fiche 33: Geen lift aanwezig	-	-
