Asbestinventarisatetest

Molenerf 34, 2560 Nijlen

Attestnummer : 20260317-000535.000

Niet-asbestveilig

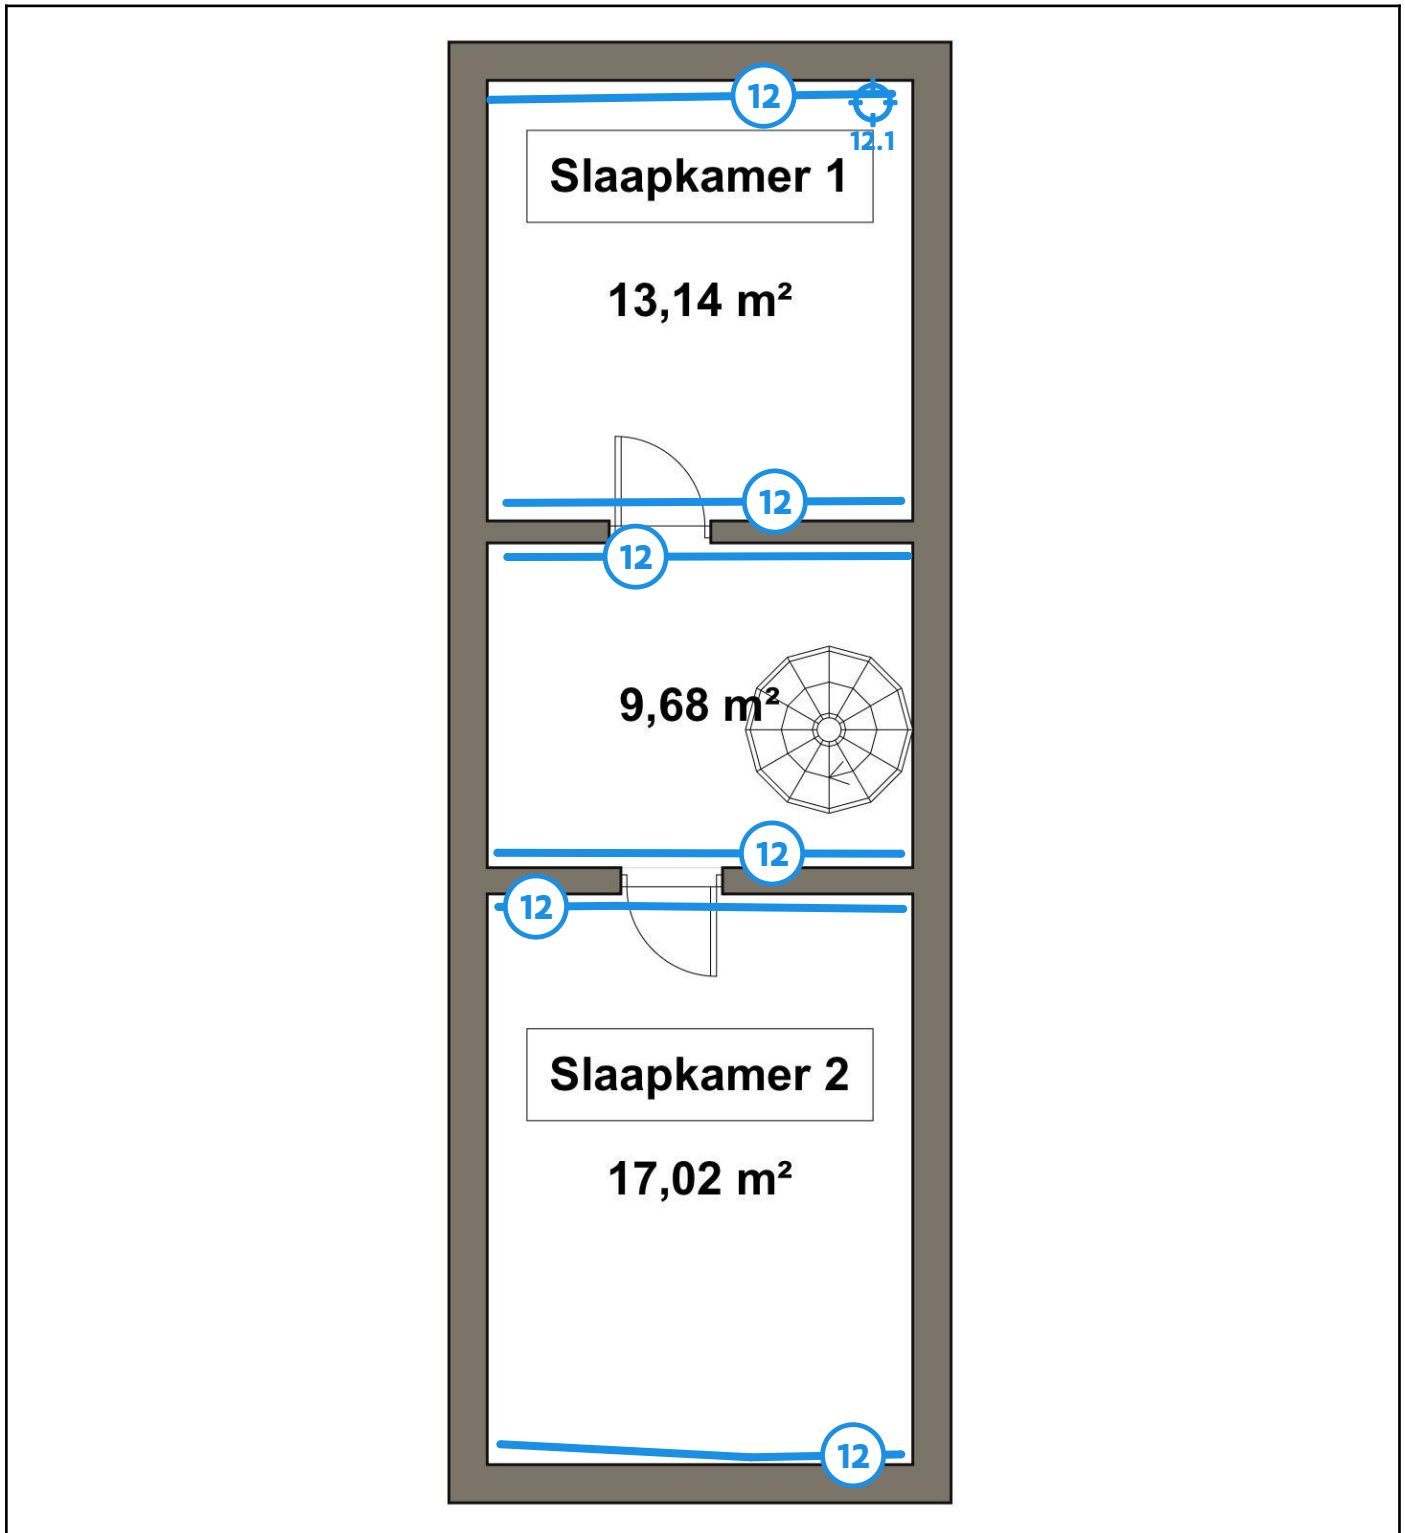
Plan 1.4: 1ste verdieping

Beschrijving	Type	Actie
12. Pleisterwerk muren	Geen asbest	-

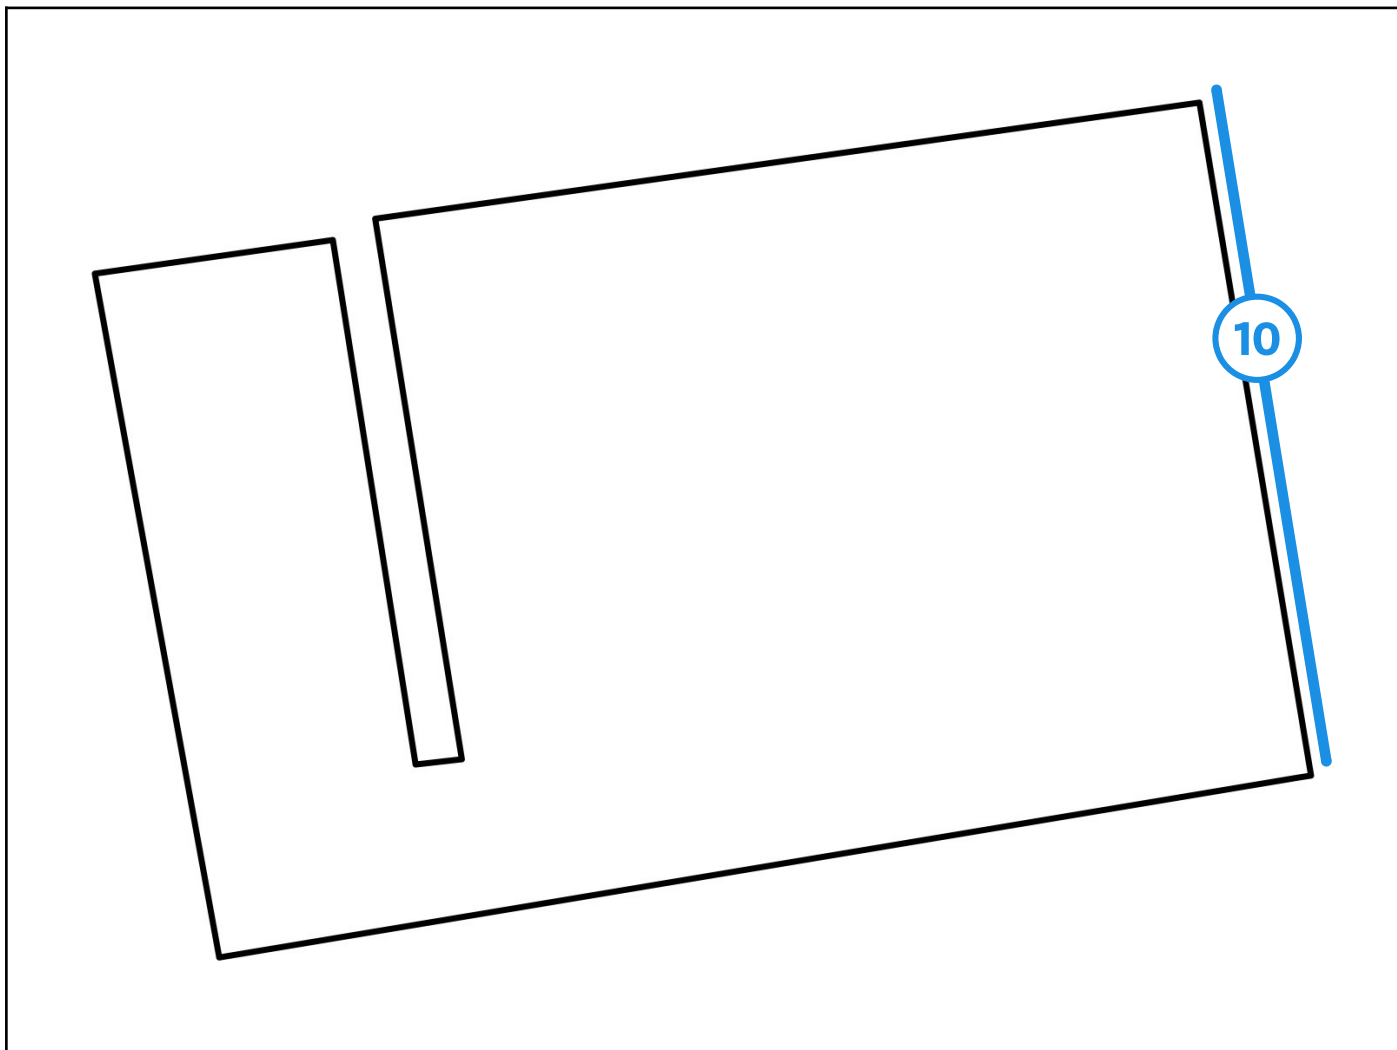
Plan 2.2: Garage plan

Beschrijving	Type	Actie
10. Crepi	Geen asbest	-

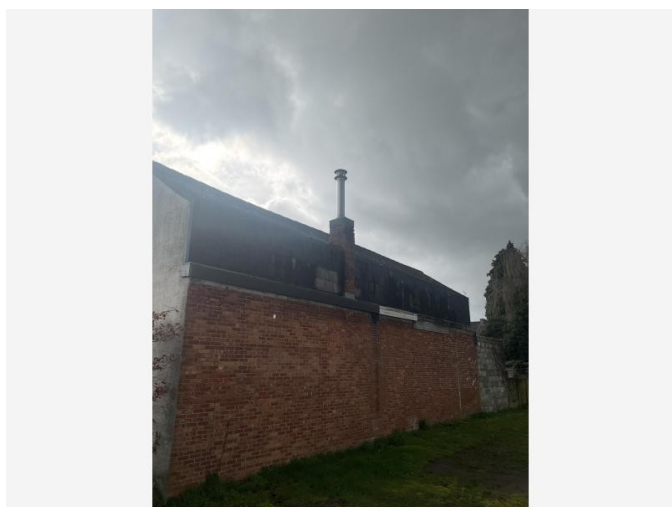
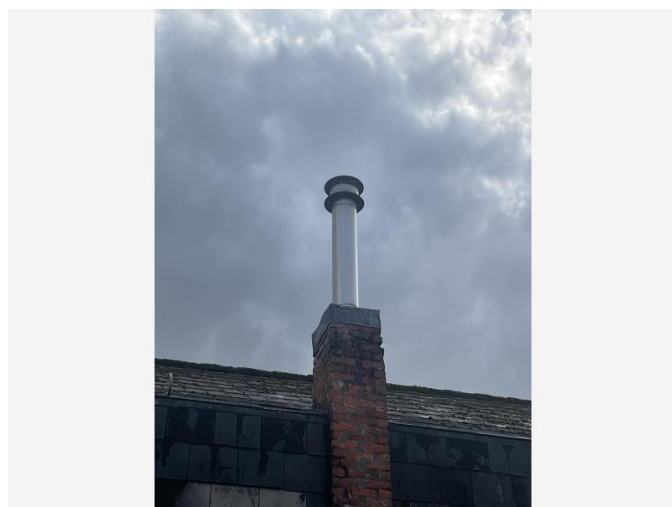
Beschrijving	Notitie	Terug te vinden op plannen
Fiche 14: Rookgaskanalen niet asbestverdacht	-	Plan 1.5: Hoofdgebouw plan

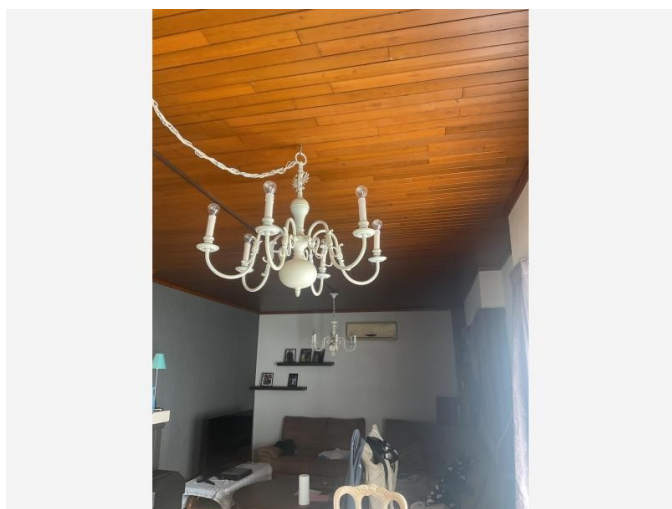
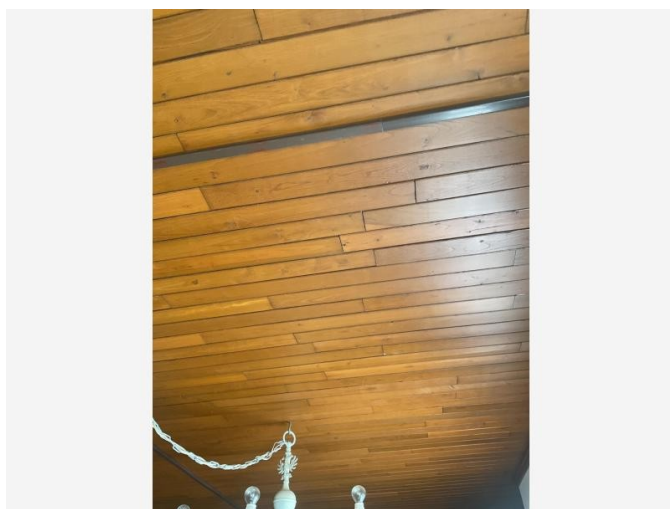
Beschrijving	Notitie	Terug te vinden op plannen
Fiche 15: Plafonds	<p>Alle plafonds werden verlaagd met niet asbestverdachte materialen.</p> <p>Bij renovatie of afbraak is het aan te raden destructief onderzoek uit te voeren.</p> <p>Indien gesmeerd plafondpleister wordt aangetroffen boven de huidige afwerking, dient een mengstaal genomen te worden van de pleister in volgende ruimtes:</p> <ul style="list-style-type: none">- Warme ruimte (ruimte van CV ketel)- Traphal- Natte ruimte (badkamer of keuken)- 1 vrij te kiezen ruimte	-
Fiche 16: Geen lift aanwezig	-	-
Fiche 17: CV-ketel (niet aanwezig)	Er is geen aparte CV-ketel aanwezig op de inspectielocatie.	-
Fiche 18: Leidingisolatie (niet aanwezig)	Er is geen asbestverdachte leidingisolatie aanwezig.	-
