Asbestinventarisatetest

Lindekensbaan 57, 2560 Nijlen

Attestnummer : 20260312-000336.000

Niet-asbestveilig

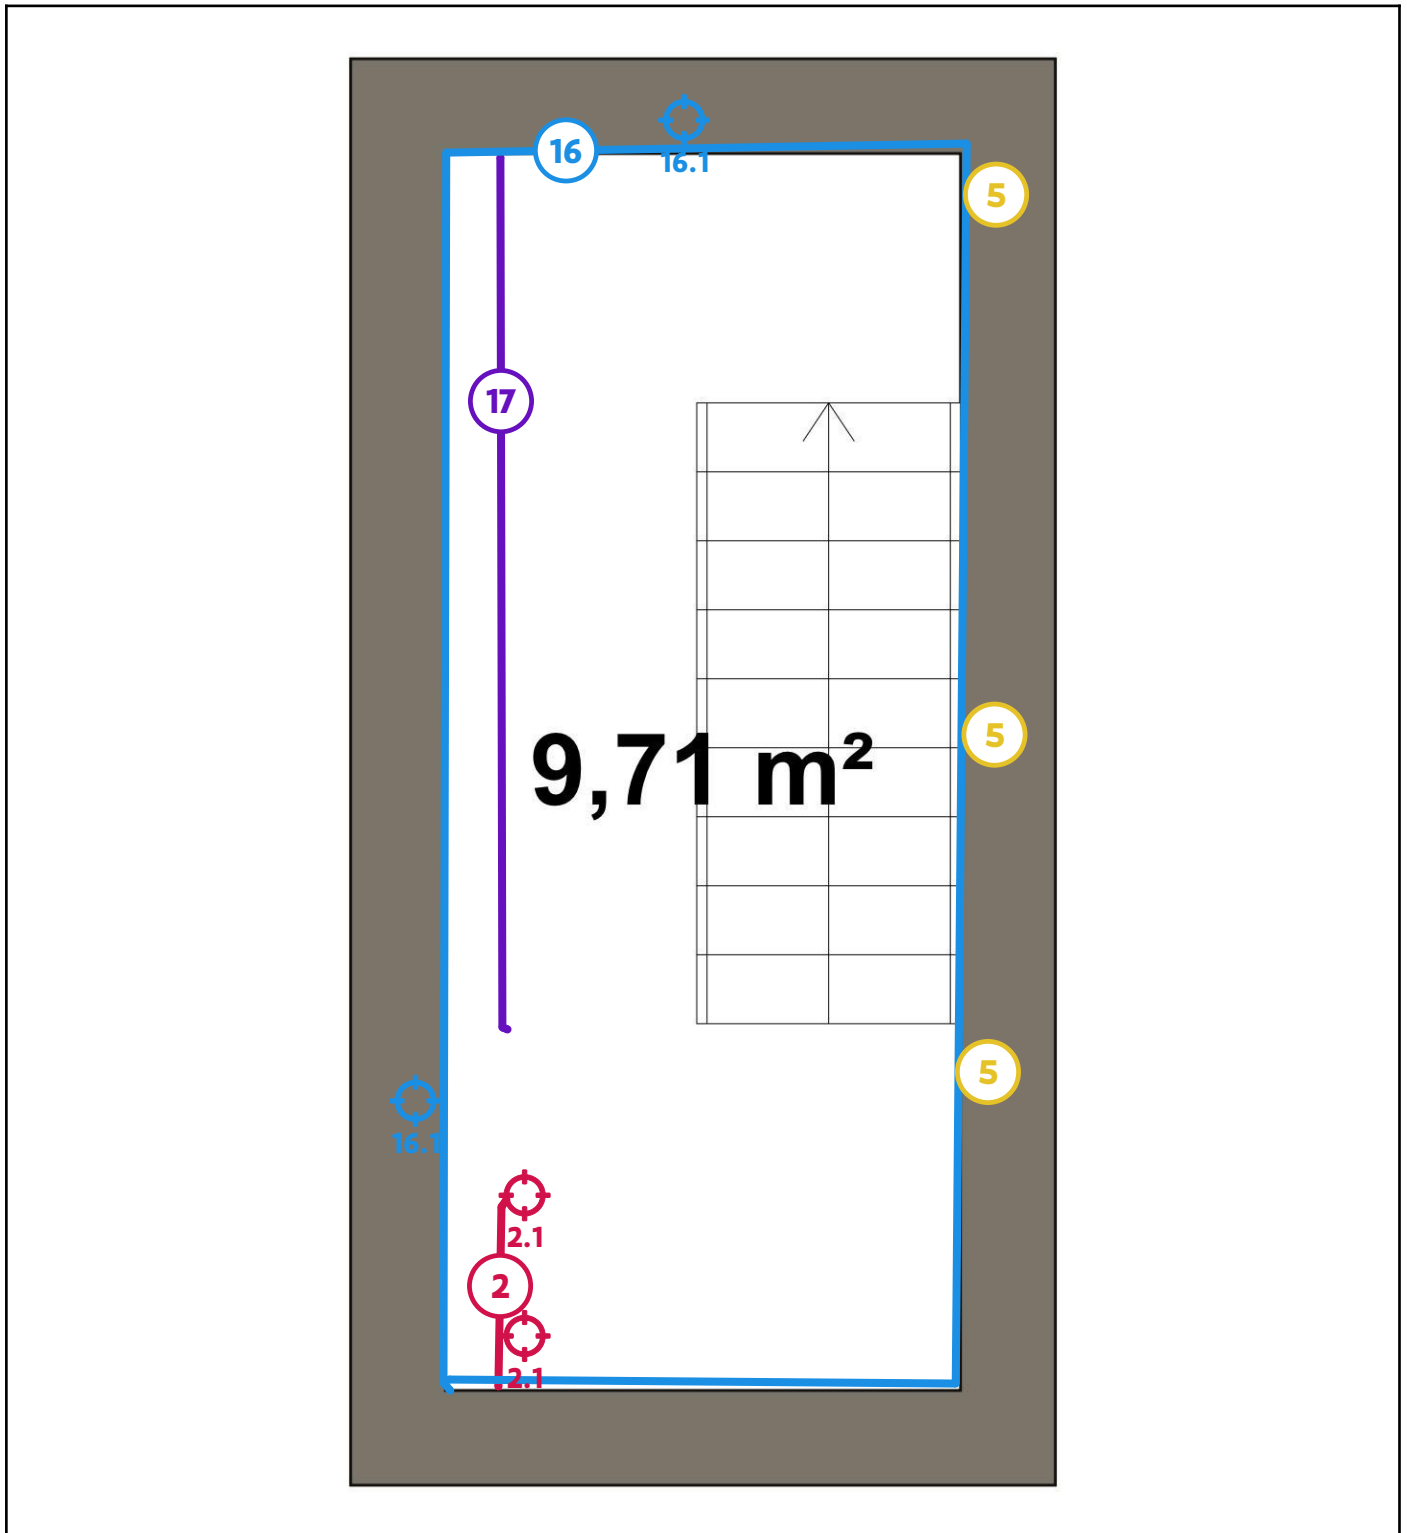
Plan 1.1: Kelder

Beschrijving	Type	Actie
2. CV-leiding (pleister)	Asbestmateriaal	Dringend verwijderen

2.1 Code: MM05	Mengmonster	-
5. Bakeliet toepassing	Asbestmateriaal	Zorgvuldig beheren
16. Cementering keldermuren	Geen asbest	-
16.1 Code: MM03	Mengmonster	-
17. Niet asbestverdachte leidingisolatie	Overige ruimte of materiaal	-

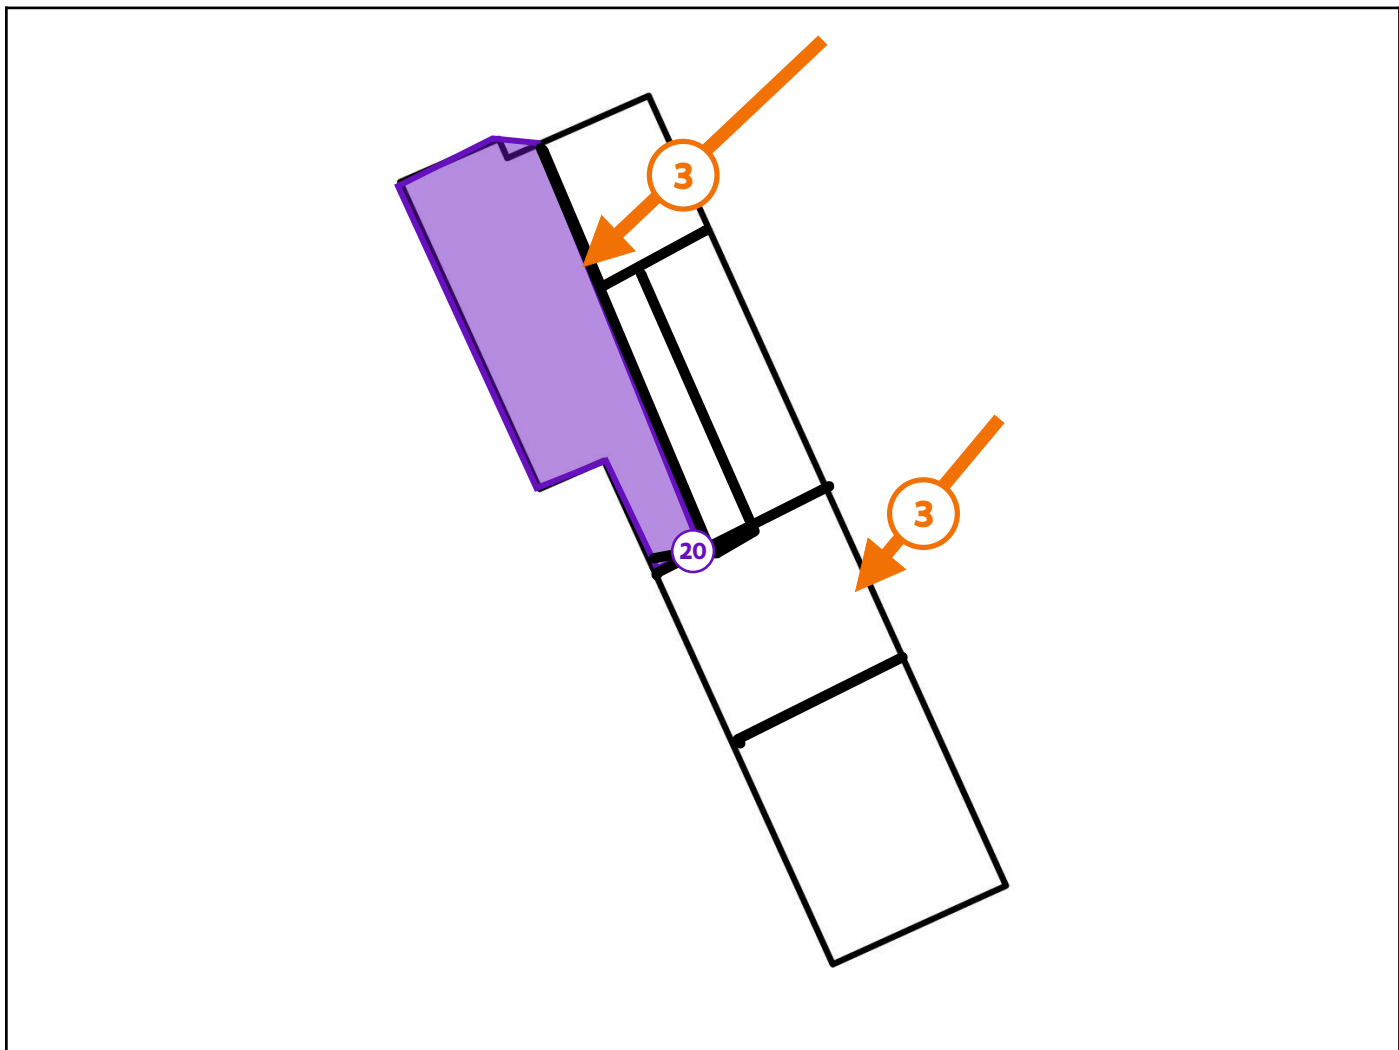
Plan 1.7: Contouren

Beschrijving	Type	Actie
3. Schouwpijpen	Asbestmateriaal	Verwijderen
20. Plat dak EPDM	Overige ruimte of materiaal	-

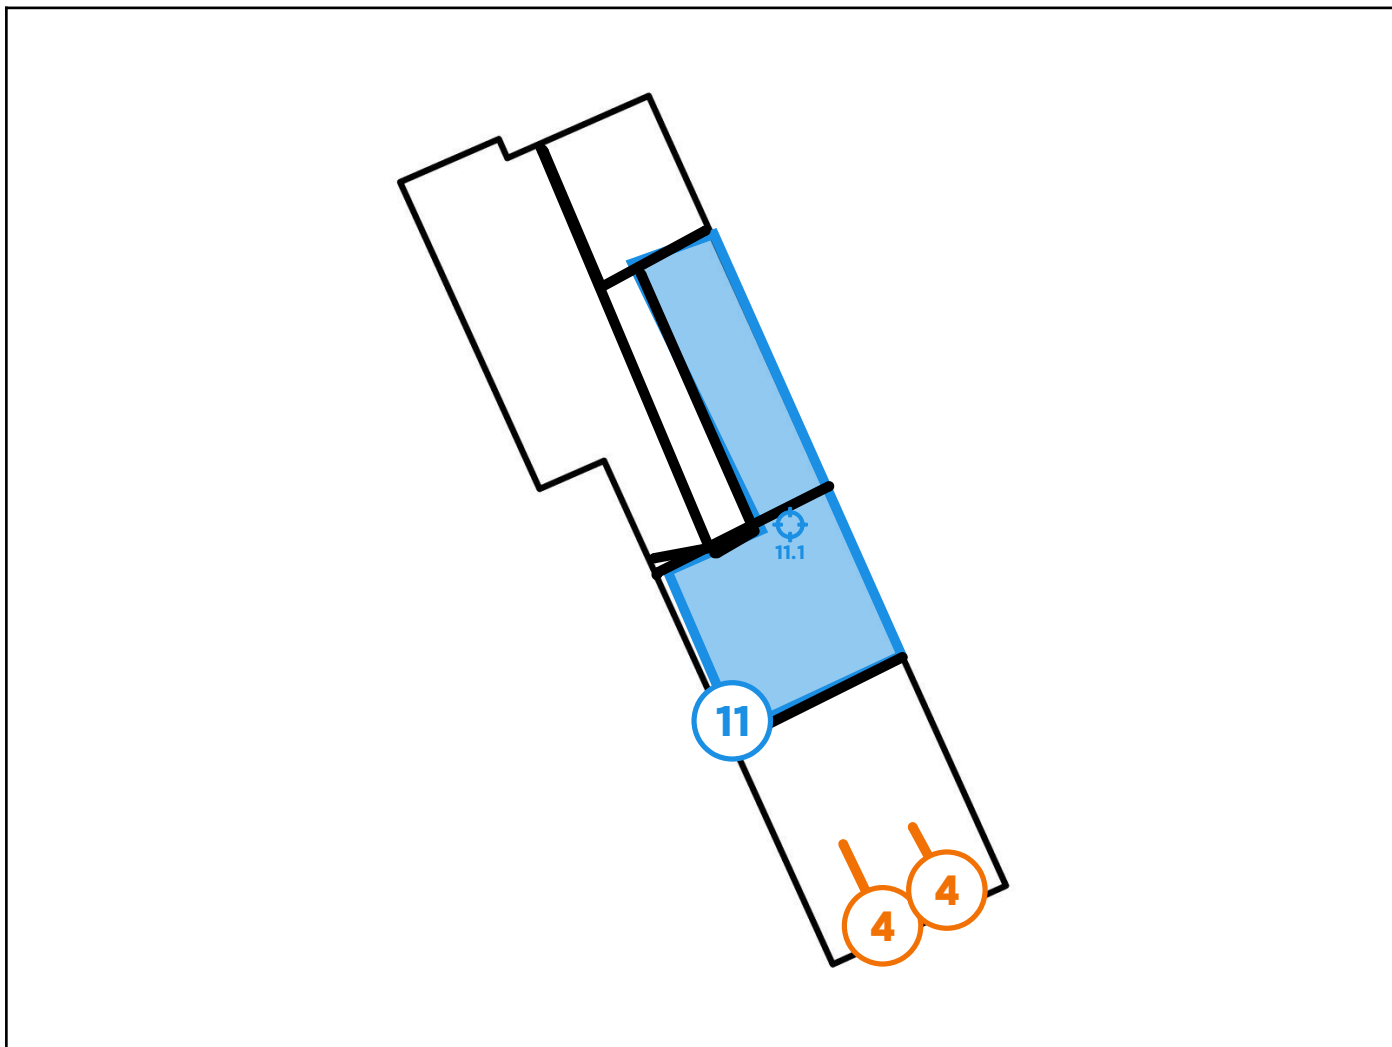
Plan 1.9: Contoure bis2

Beschrijving	Type	Actie
4. Gevelleien dakkapel vooraan	Asbestmateriaal	Verwijderen
11. Roofing	Geen asbest	-
11.1 Code: MM06	Puntmonster	-

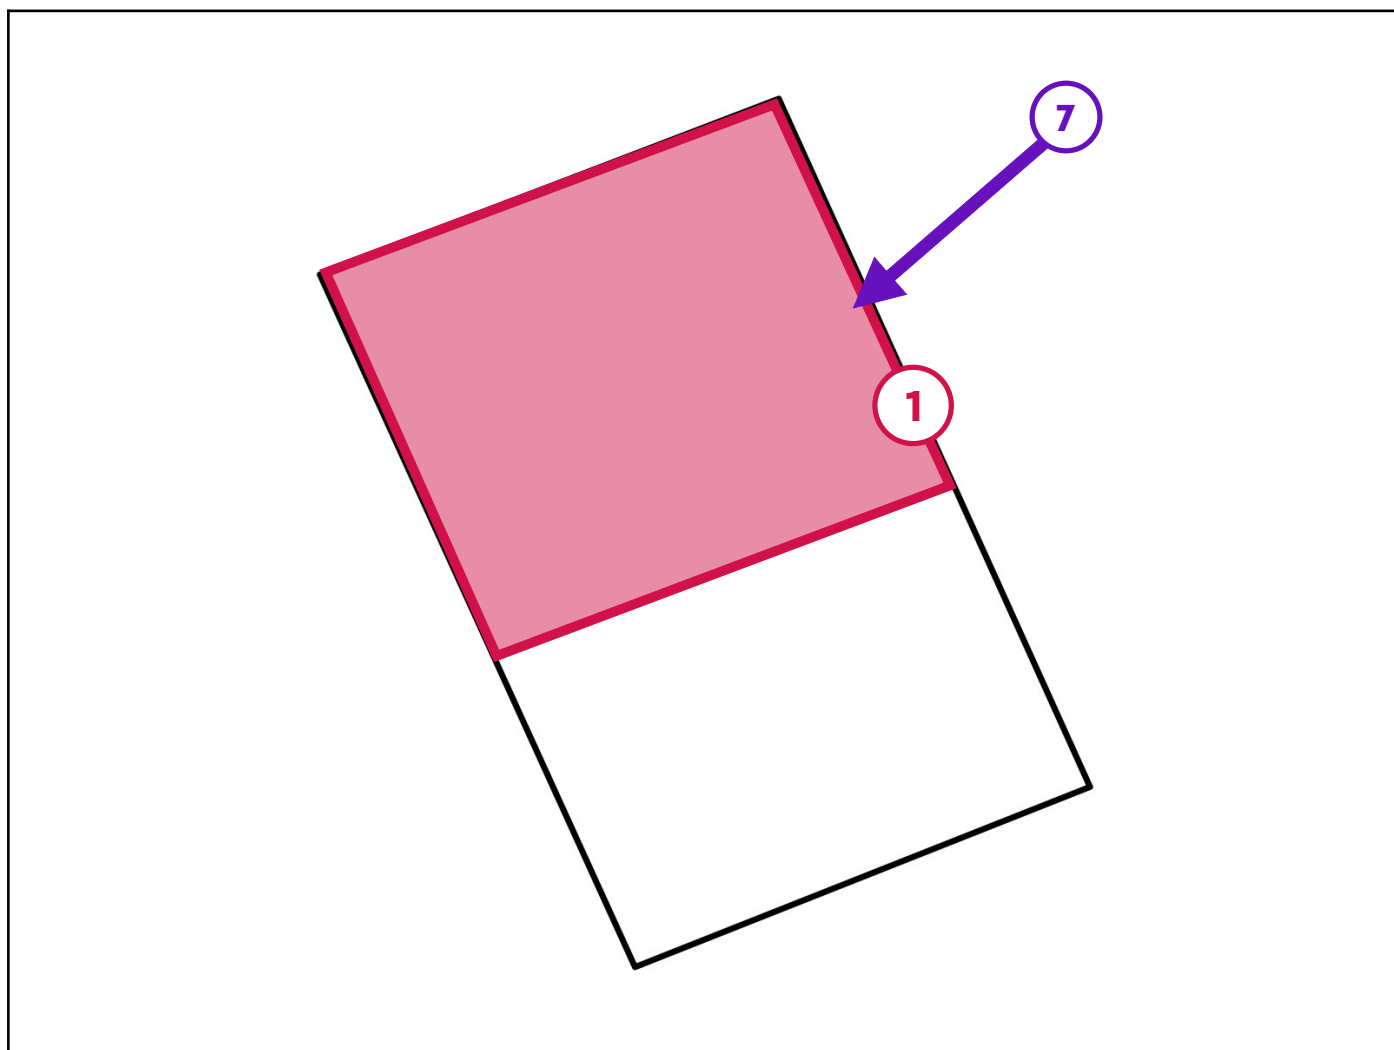
Plan 2.1: Tuinhuis

Beschrijving	Type	Actie
1. Golfplaten	Asbestmateriaal	Dringend verwijderen
7. Inhoud steense schouw niet controleerbaar door hoogte	Beperking	-

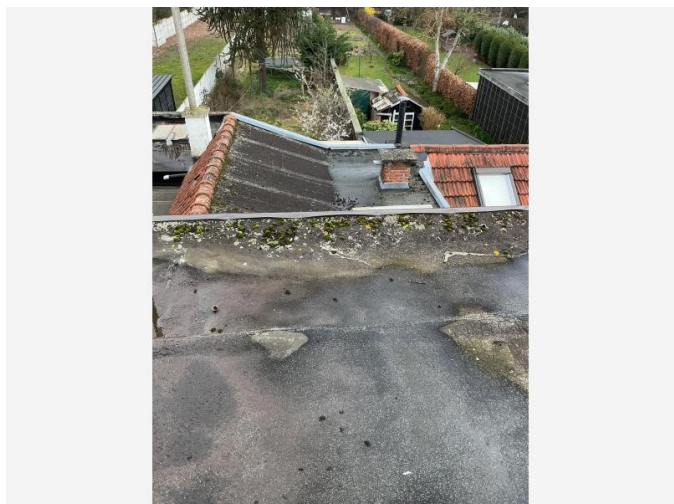
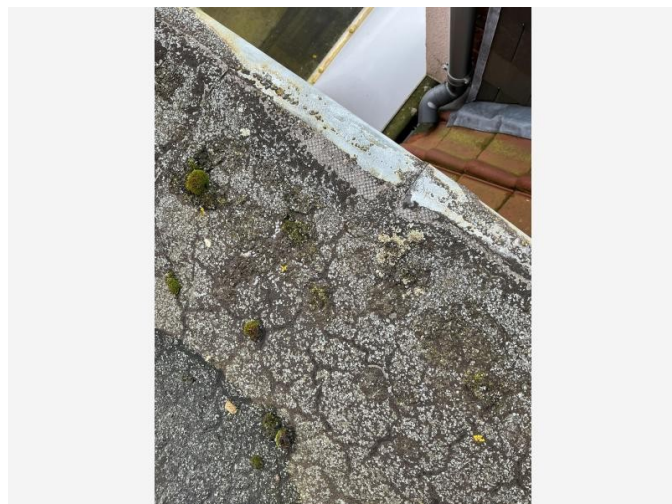
Beschrijving	Roofing
Omgeving	Buiten
Primaire drager	Plat dak
Bindmiddel van materiaal	Bitumen (roofing, teer, asfalt)
Gebondenheid op basis van bindmiddel	Hecht
Hoeveelheid (oppervlakte - aantal)	• 50,00 m ² - 1 stuk
Totale oppervlakte	50,00 m ²
Identificatiemethode	Een monstername door de asbestdeskundige met laboanalyse door een asbestlabo.
Destructieve handeling voor identificatie	Nee

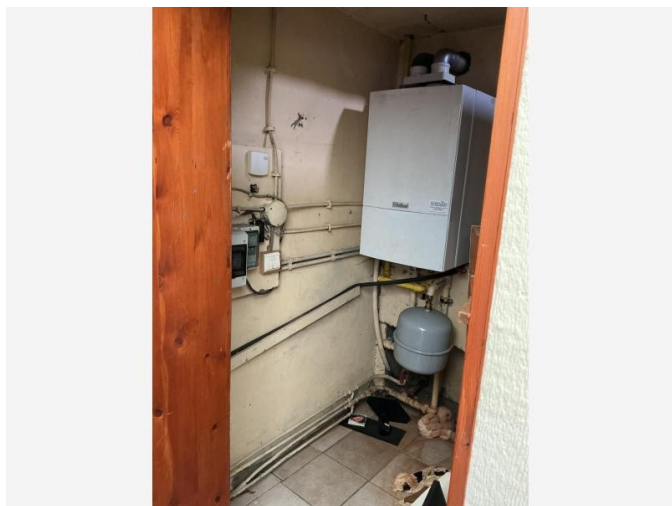
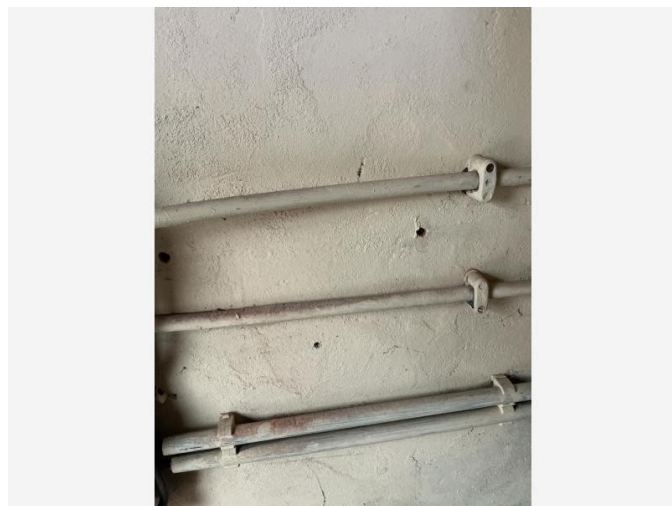
Beschrijving	Cementering cv ruimte en garage
Omgeving	Binnen
Primaire drager	Binnenwand
Bindmiddel van materiaal	Cement
Gebondenheid op basis van bindmiddel	Hecht
Hoeveelheid (oppervlakte - dikte - aantal)	• 38,00 m ² - 0,50 cm - 1 stuk
Totaal volume	0,19 m ³
Identificatiemethode	Een monstername door de asbestdeskundige met laboanalyse door een asbestlabo.
Destructieve handeling voor identificatie	Nee
Opmerking	.

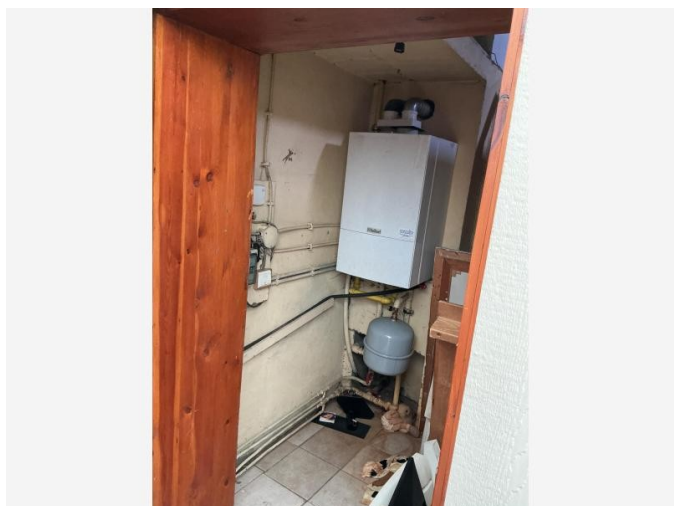
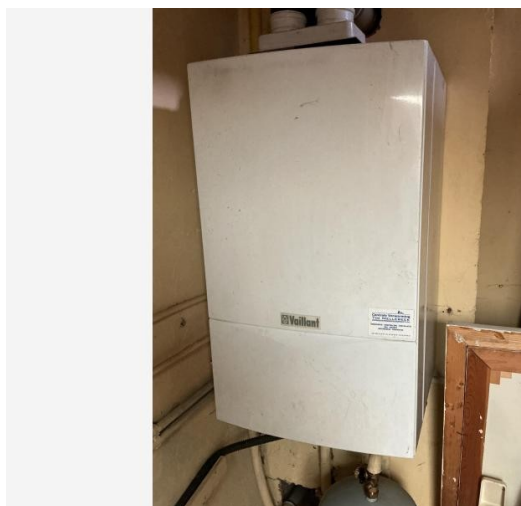
Beschrijving	Notitie	Terug te vinden op plannen
Fiche 17: Niet asbestverdachte leidingisolatie	-	Plan 1.1: Kelder Plan 1.6: Zolder achterbouw
Fiche 18: Onderdak niet asbestverdacht	-	Plan 1.8: Contouren bis
Fiche 19: CV-ketel (niet verdacht)	De CV-ketel (dichtingen, isolerend materiaal) is niet asbestverdacht.	Plan 1.3: Gelijkvloers bis
Fiche 20: Plat dak EPDM	EPDM is nooit asbestverdacht. Tijdens het plaatsbezoek kon niet worden vastgesteld of er nog asbestverdachte roofing onder deze EPDM aanwezig is. Bij renovatie is het steeds aan te raden een bijkomend destructief onderzoek te laten uitvoeren.	Plan 1.7: Contouren
