Asbestinventarisatetest

Diesterbaan 51, 2200 Herentals

Attestnummer : 20260312-000101.000

Uitgegeven op : 12.03.2026

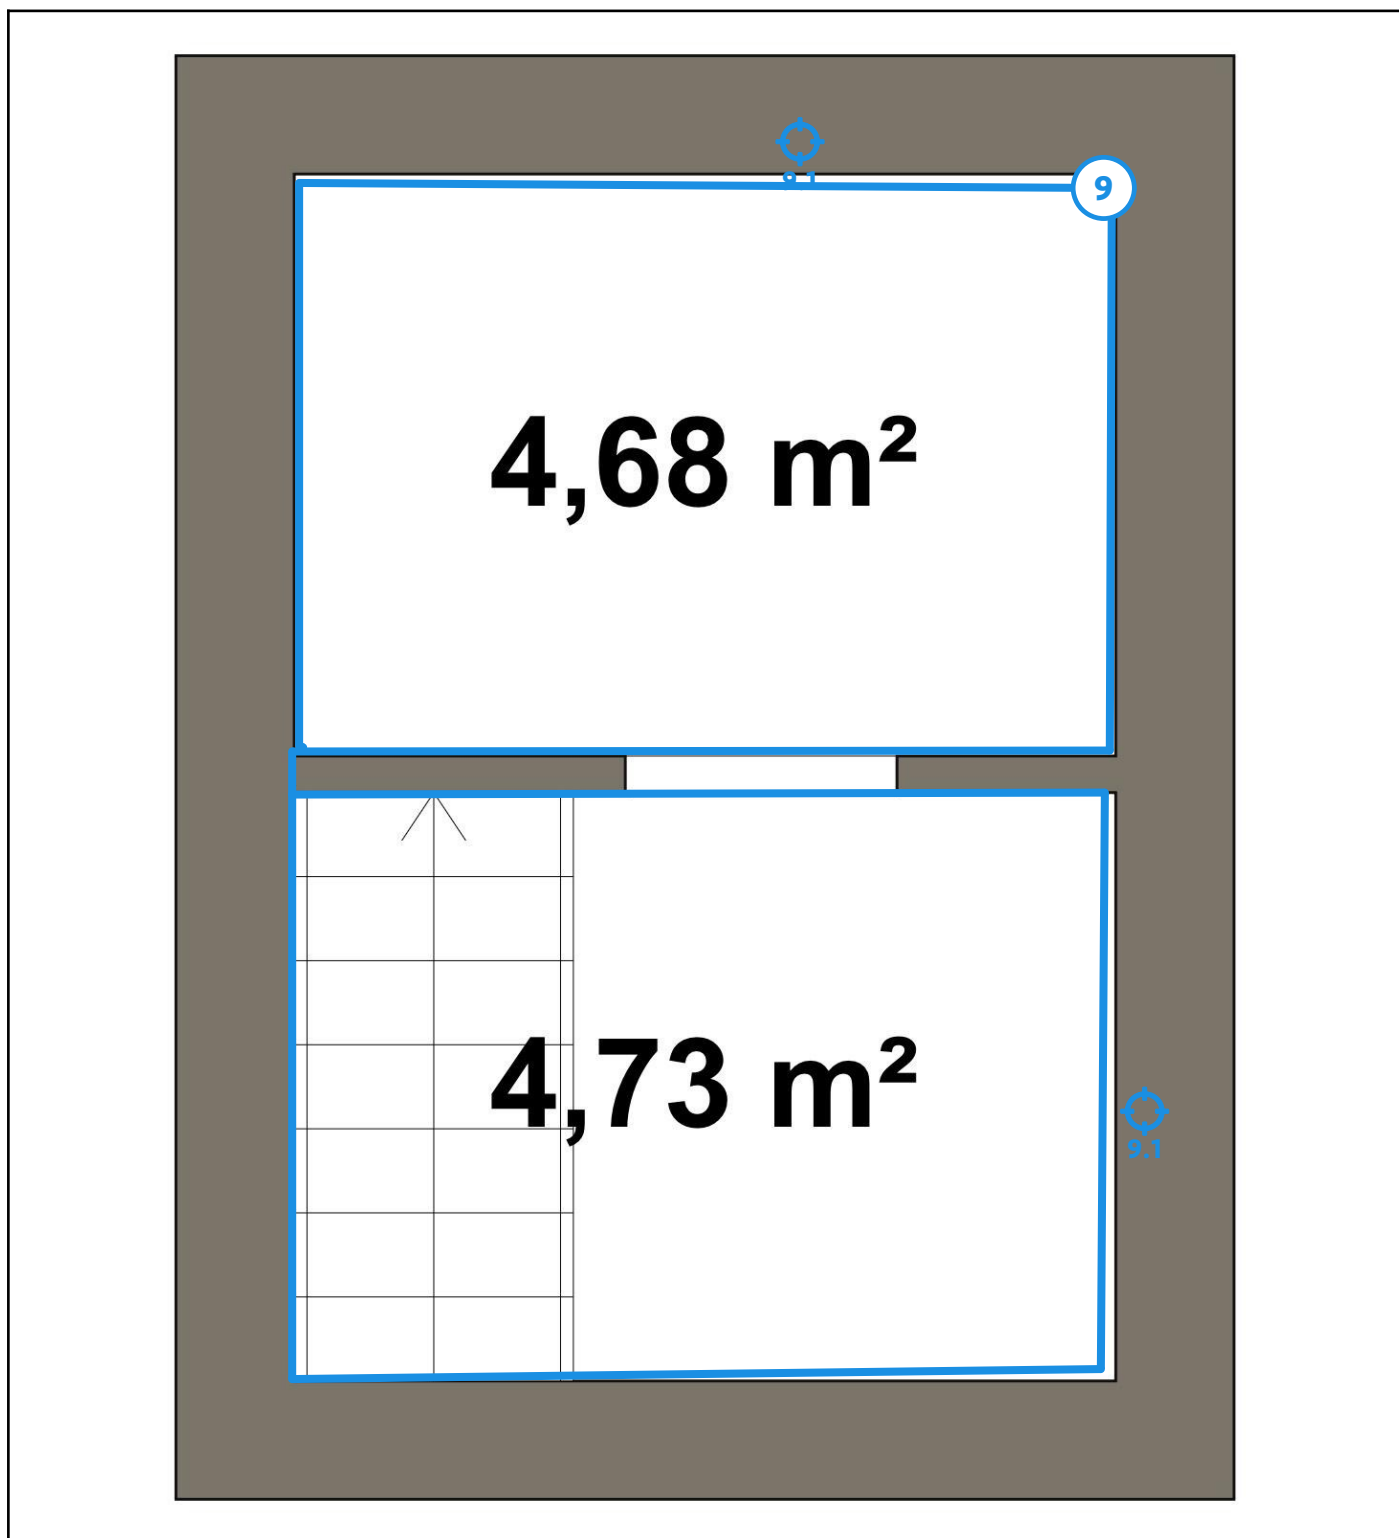
Plan 1.1: Kelder

Beschrijving	Type	Actie
9. Cementering keldermuren en muur cv ruimte	Geen asbest	-

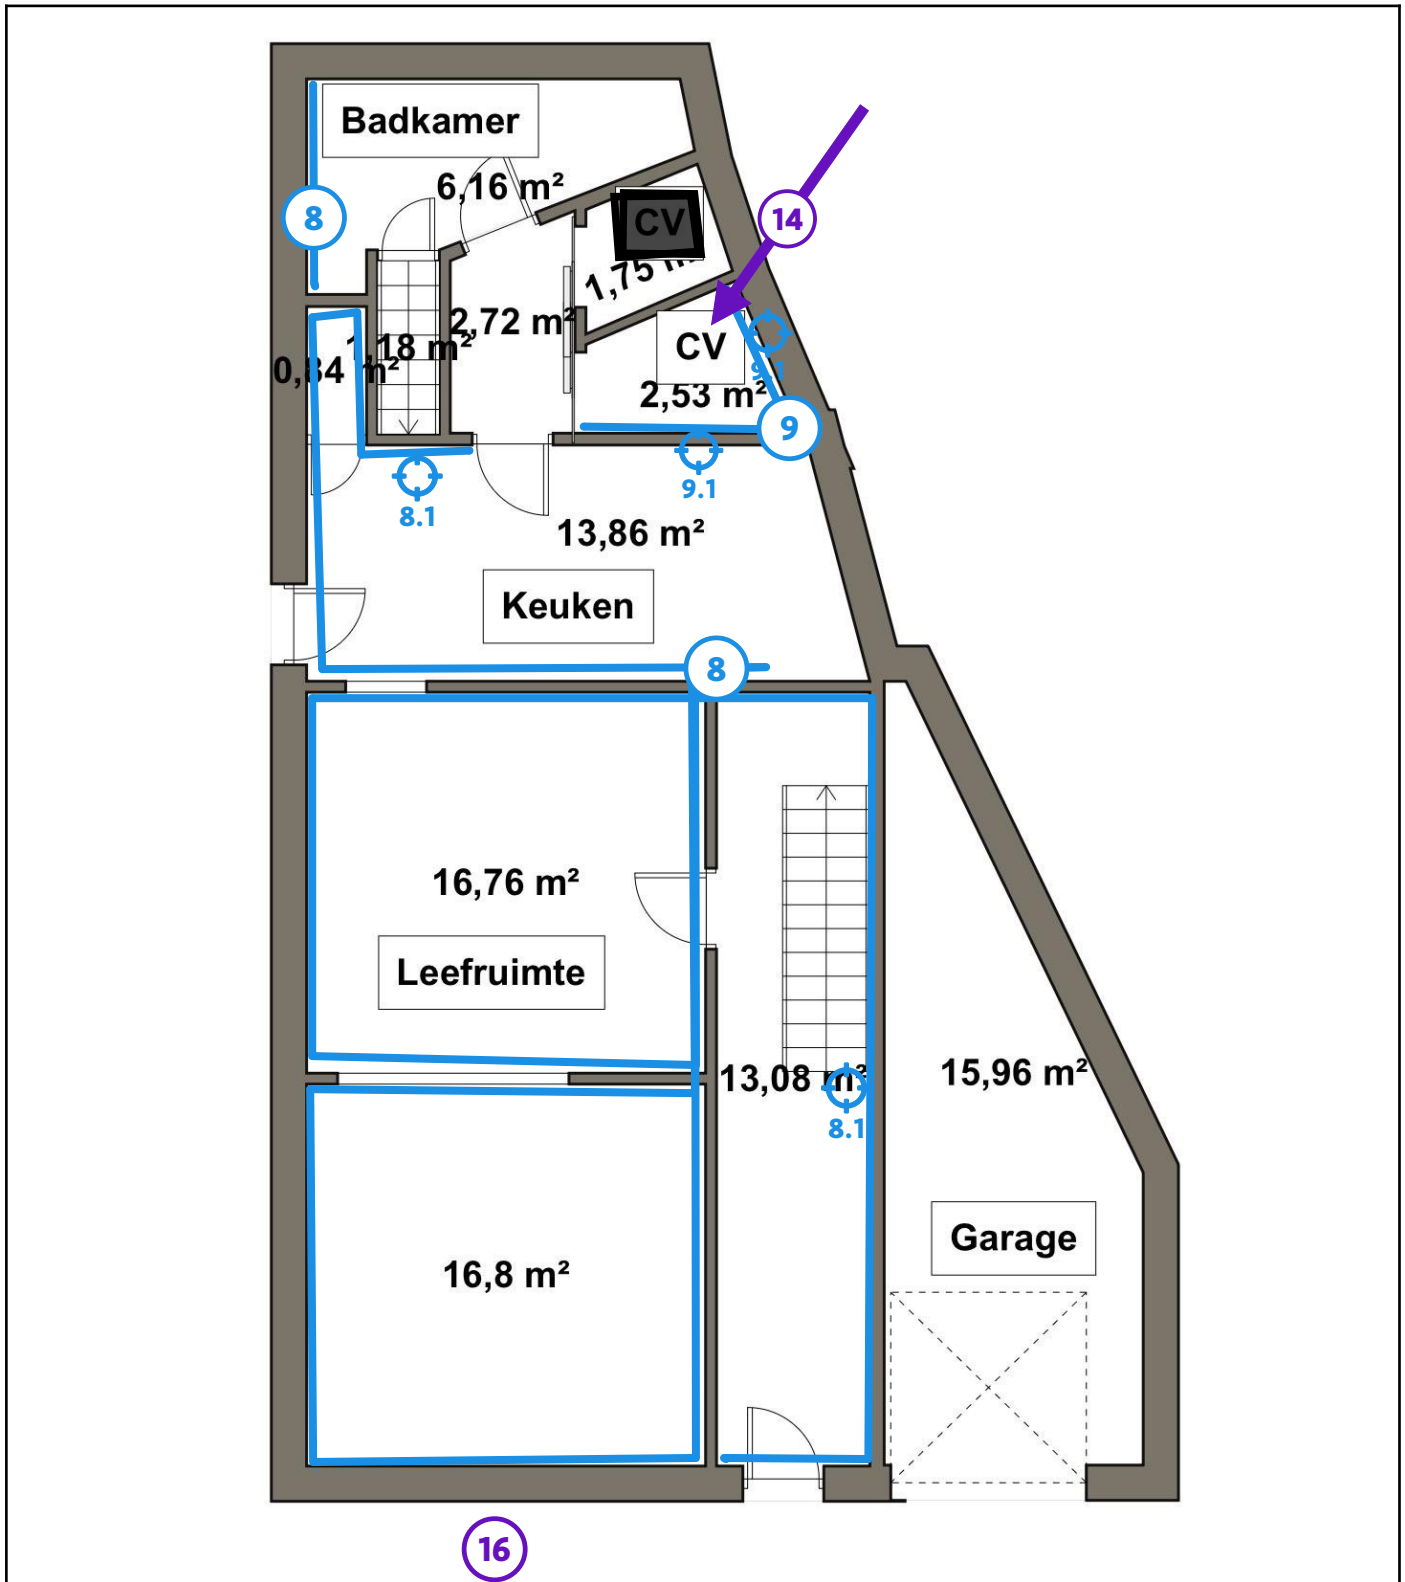
Plan 1.2: Gelijkvloers

8. Pleisterwerk muren	Geen asbest	-
8.1 Code: MM01	Mengmonster	-
9. Cementering keldermuren en muur cv ruimte	Geen asbest	-
9.1 Code: MM03	Mengmonster	-
14. Oude CV-ketel (1995)	Overige ruimte of materiaal	-
16. Plafonds	Overige ruimte of materiaal	-

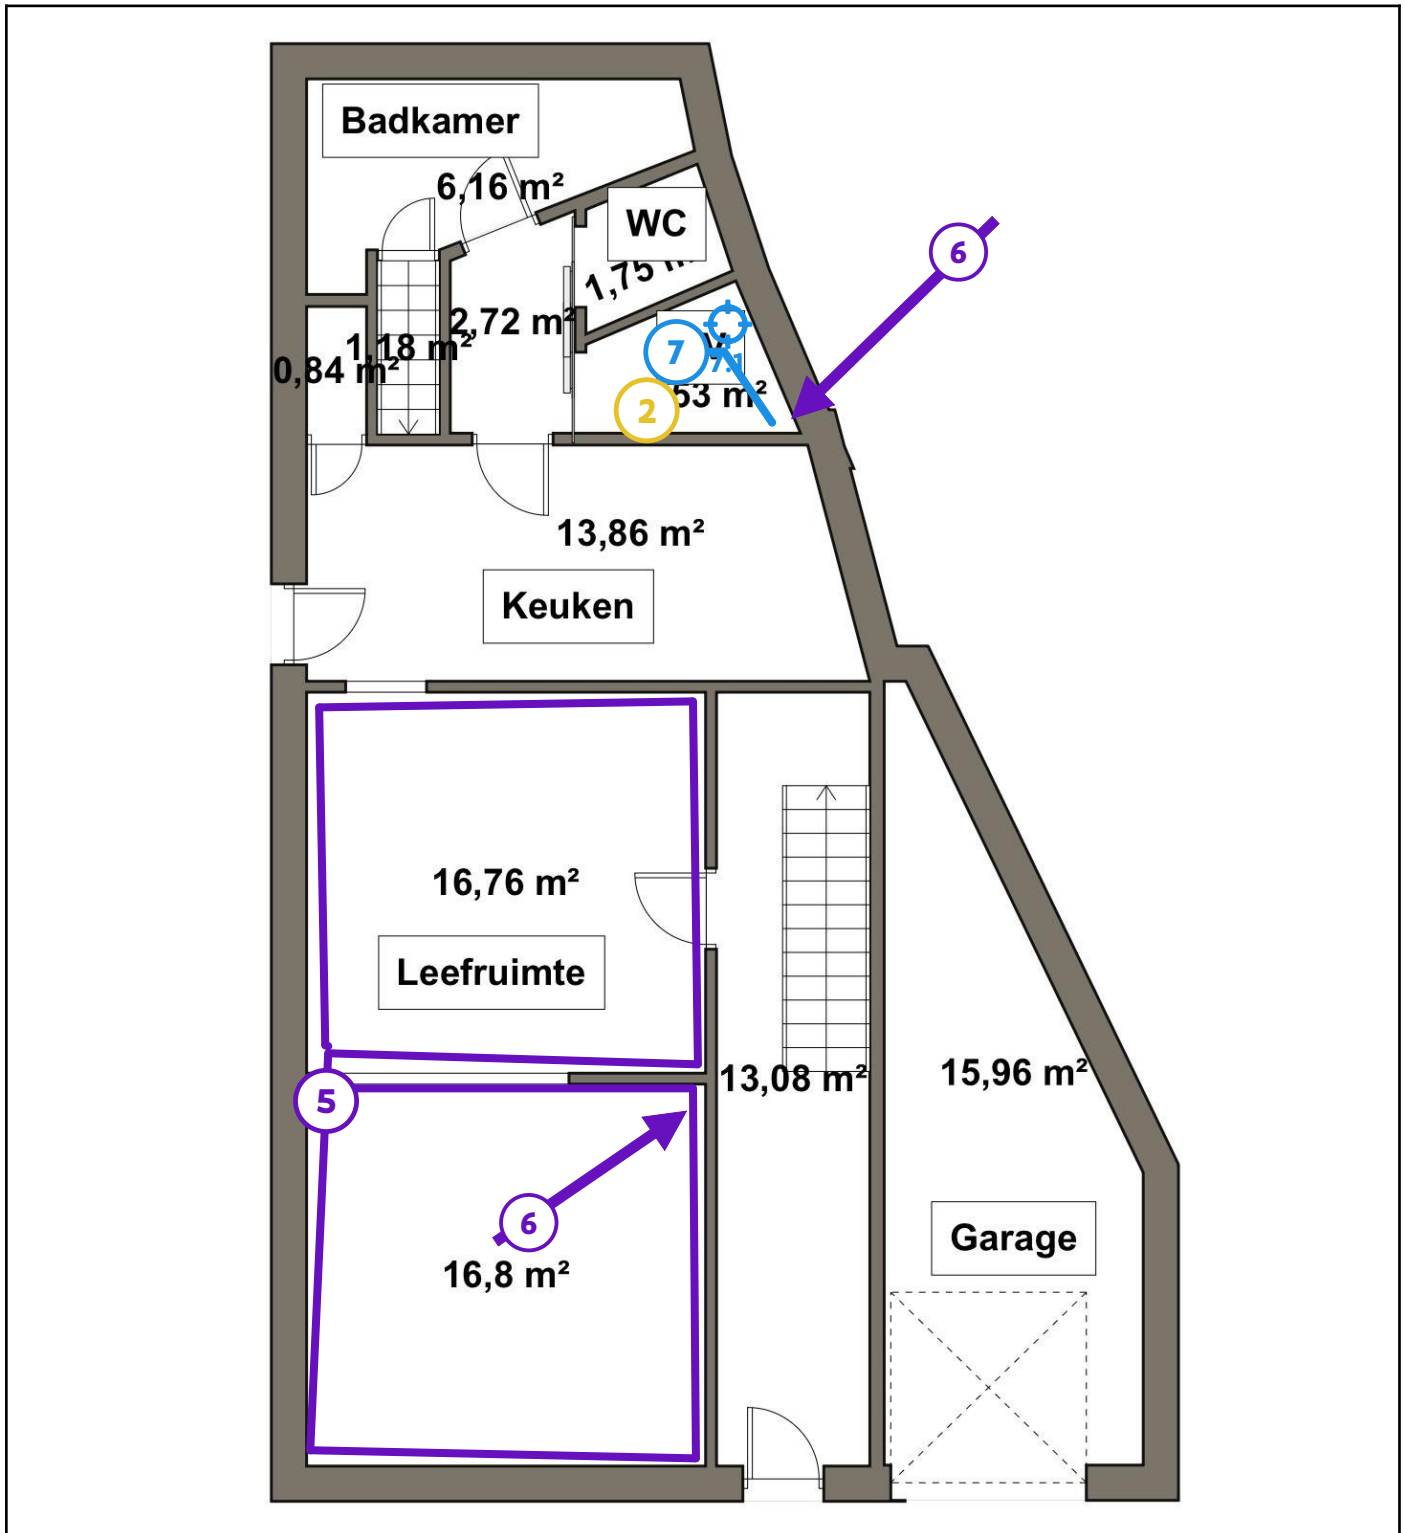
Plan 1.3: Gelijkvloers bis

Beschrijving	Type	Actie
2. Bakeliet schakelaar CV-ketel	Asbestmateriaal	Zorgvuldig beheren

5. Sierlijsten in leefruimte uit gipskarton	Advies	-
6. Inhoud steense schouw niet waarneembaar zonder destructieve handeling	Advies	-
7. CV-leiding (bitumen)	Geen asbest	-
7.1 Code: MM02	Puntmonster	-

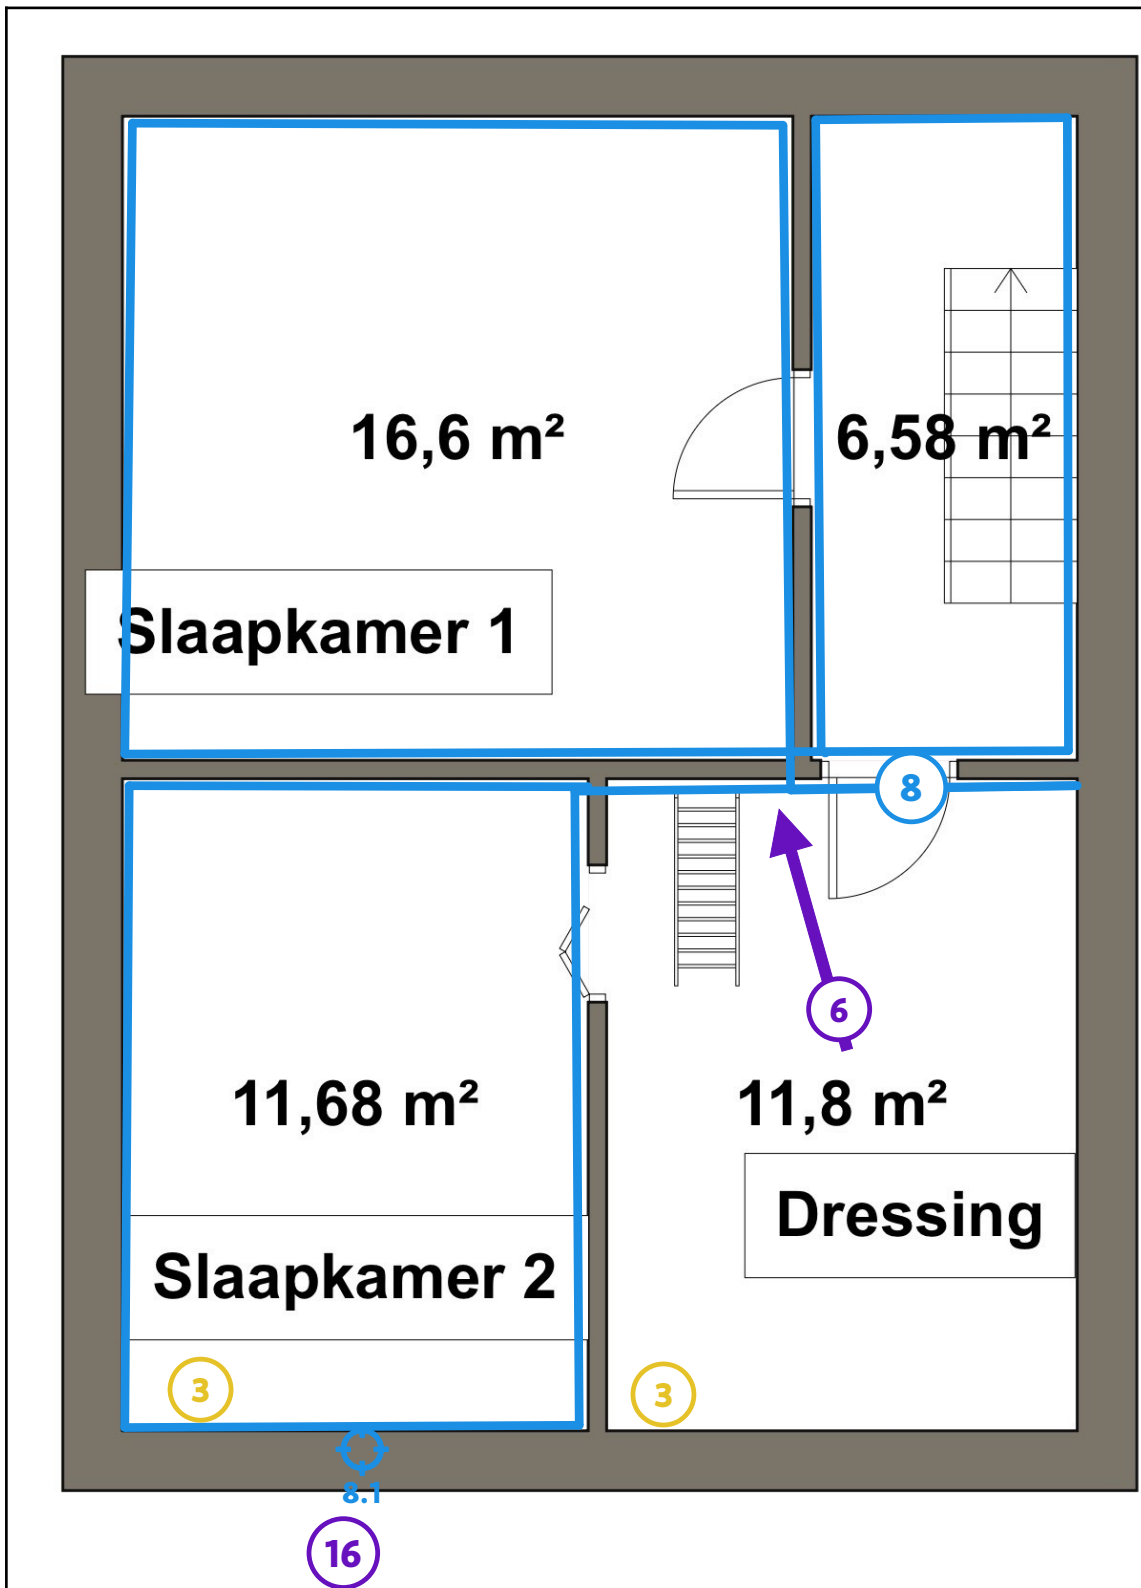
Plan 1.4: 1e verdieping

3. Bakeliet radiatoroppen	Asbestmateriaal	Zorgvuldig beheren
6. Inhoud steense schouw niet waarneembaar zonder destructieve handeling	Advies	-
8. Pleisterwerk muren	Geen asbest	-
8.1 Code: MM01	Mengmonster	-
16. Plafonds	Overige ruimte of materiaal	-

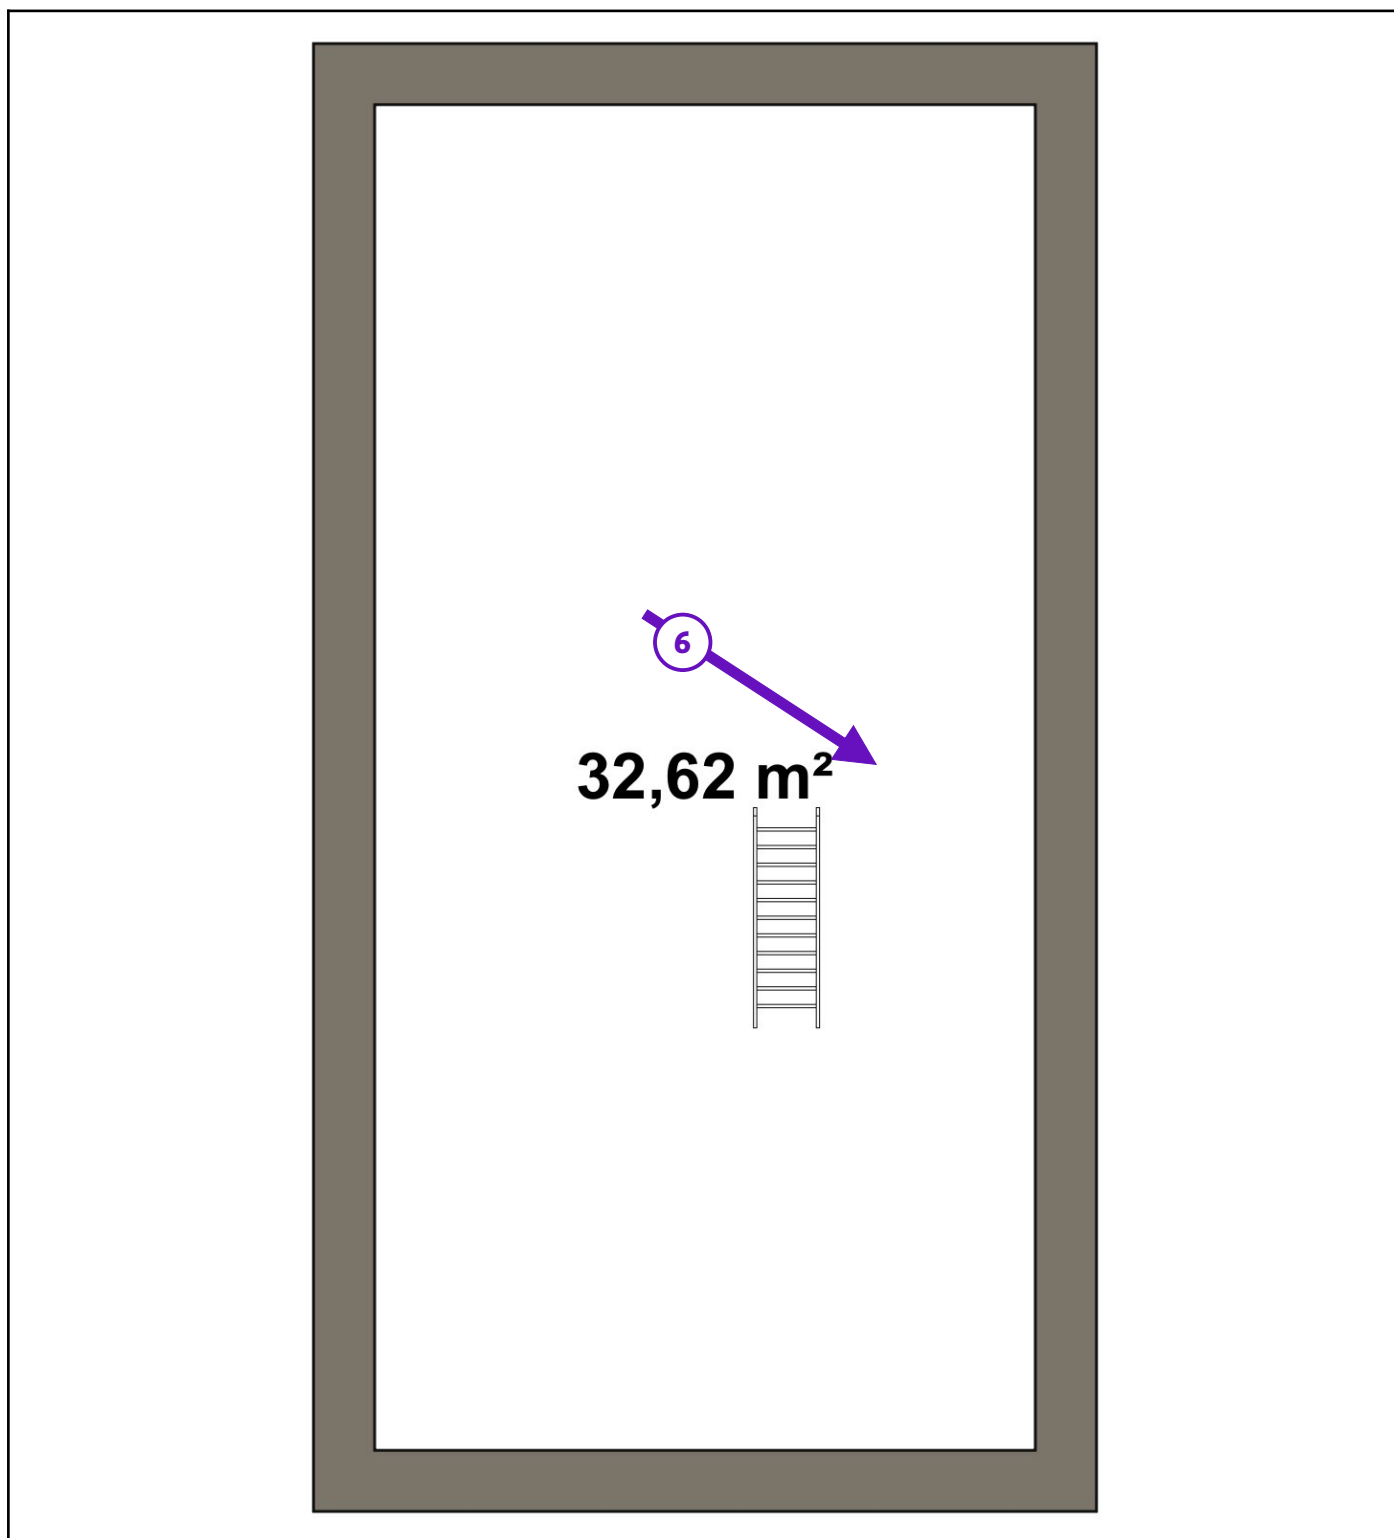
Plan 1.5: Zolder

6. Inhoud steense schouw niet waarneembaar zonder destructieve handeling	Advies	-
--	--------	---

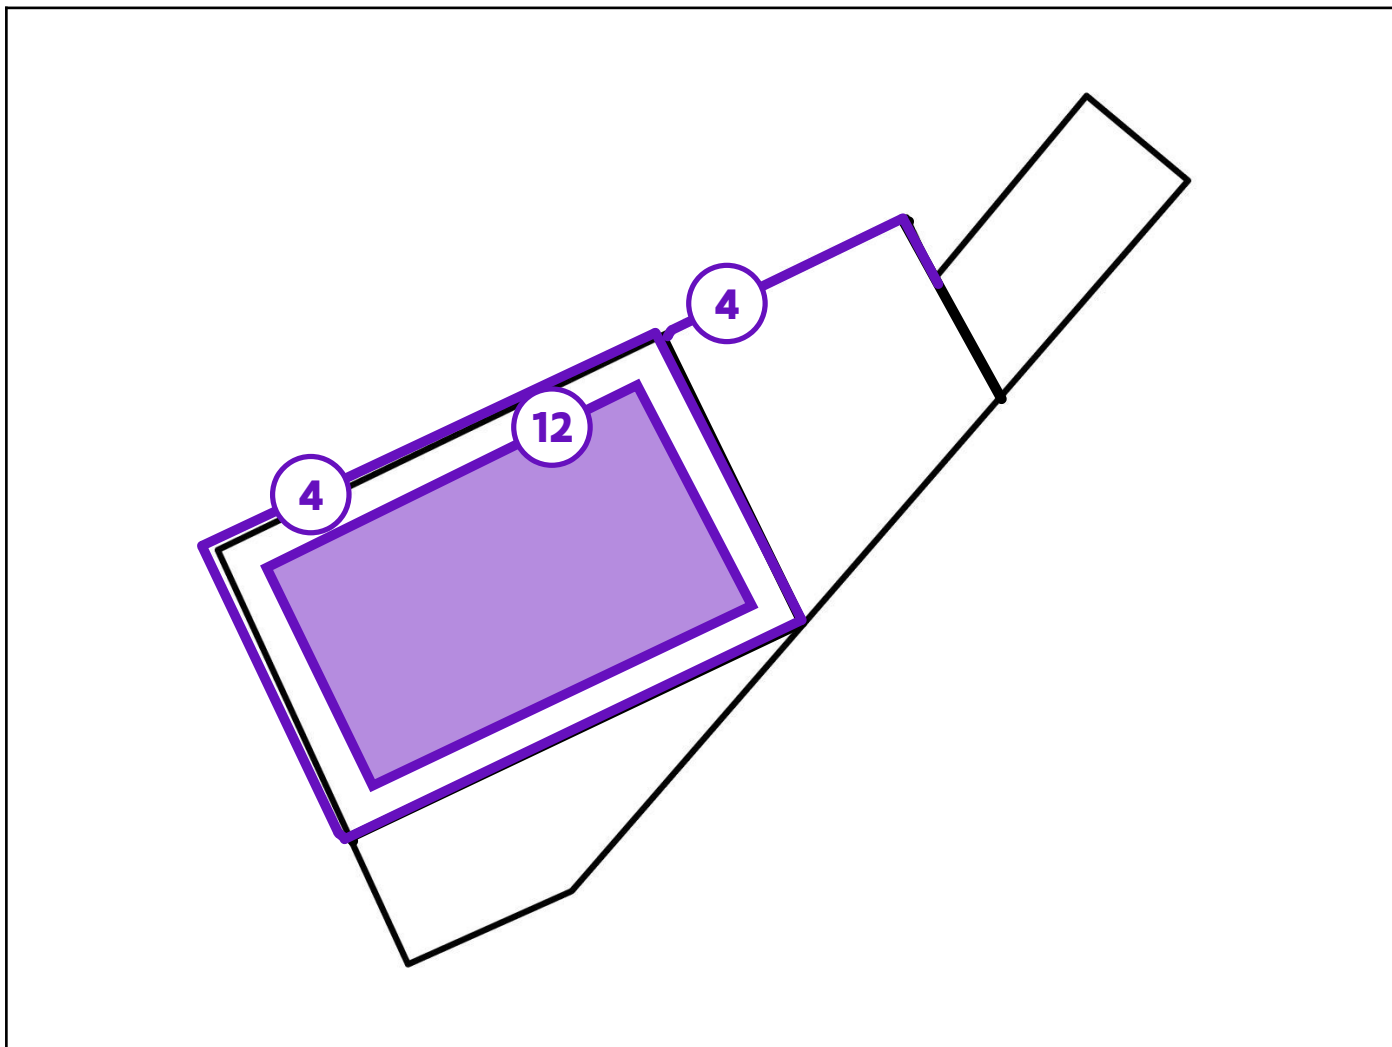
Plan 1.6: Contouren

Beschrijving	Type	Actie
4. Crepi (2020)	Advies	-
12. Onderdak niet asbestverdacht	Overige ruimte of materiaal	-

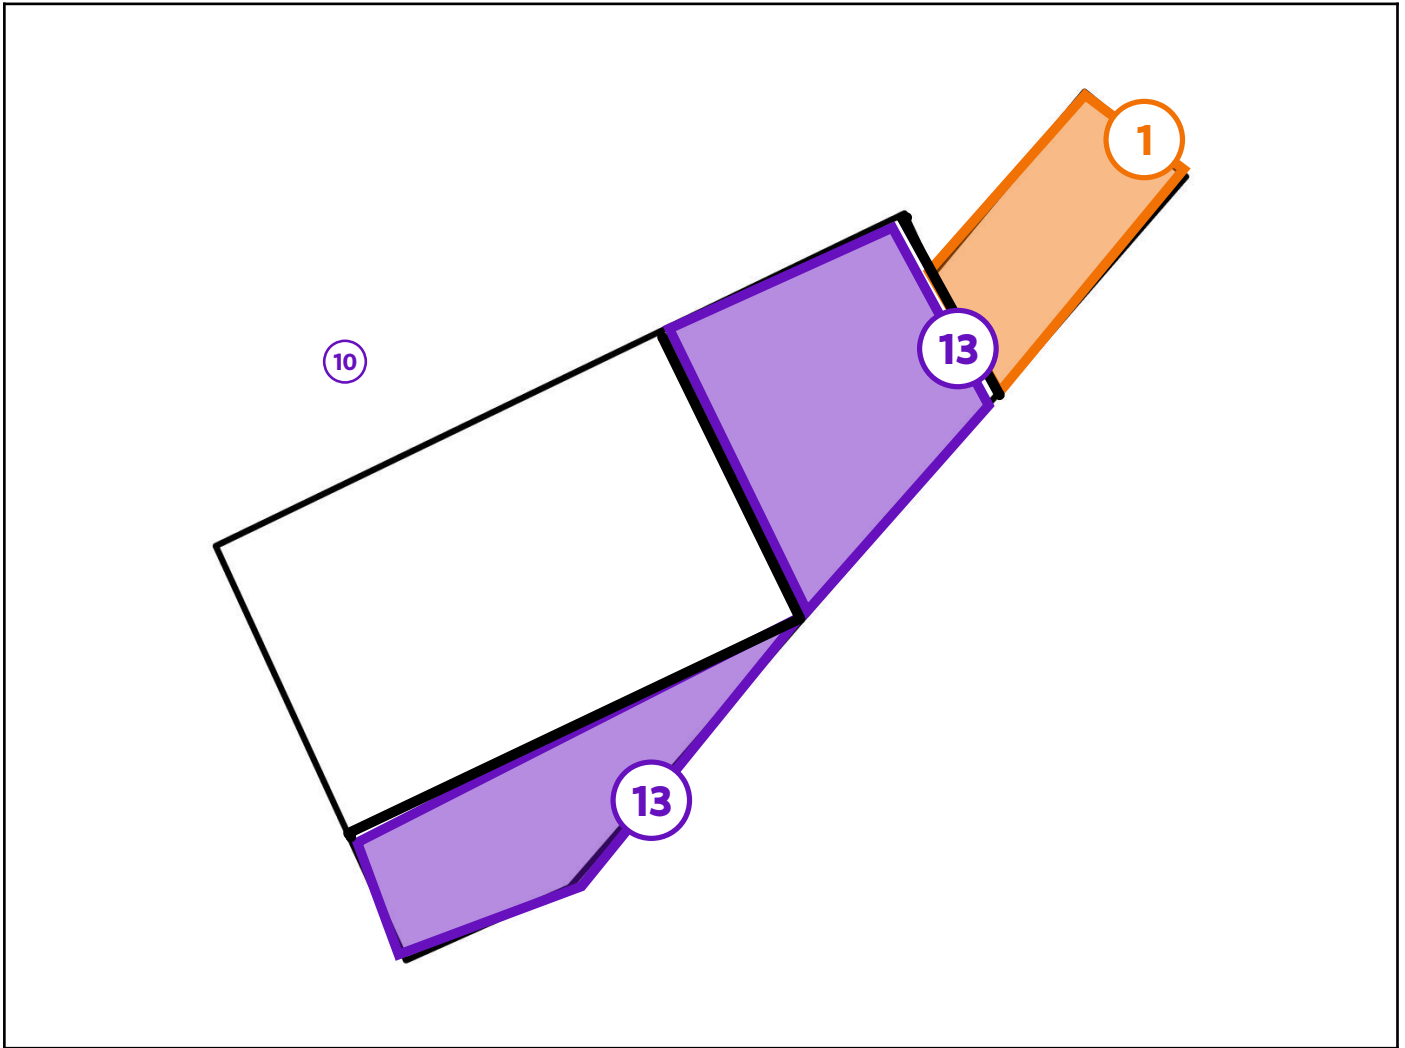
Plan 1.7: Contouren bis

Beschrijving	Type	Actie
1. Golfplaten	Asbestmateriaal	Verwijderen
10. Kitten aan schrijnwerk niet asbestverdacht	Overige ruimte of materiaal	-
13. Plat dak EPDM (daktimmer 2015)	Overige ruimte of materiaal	-

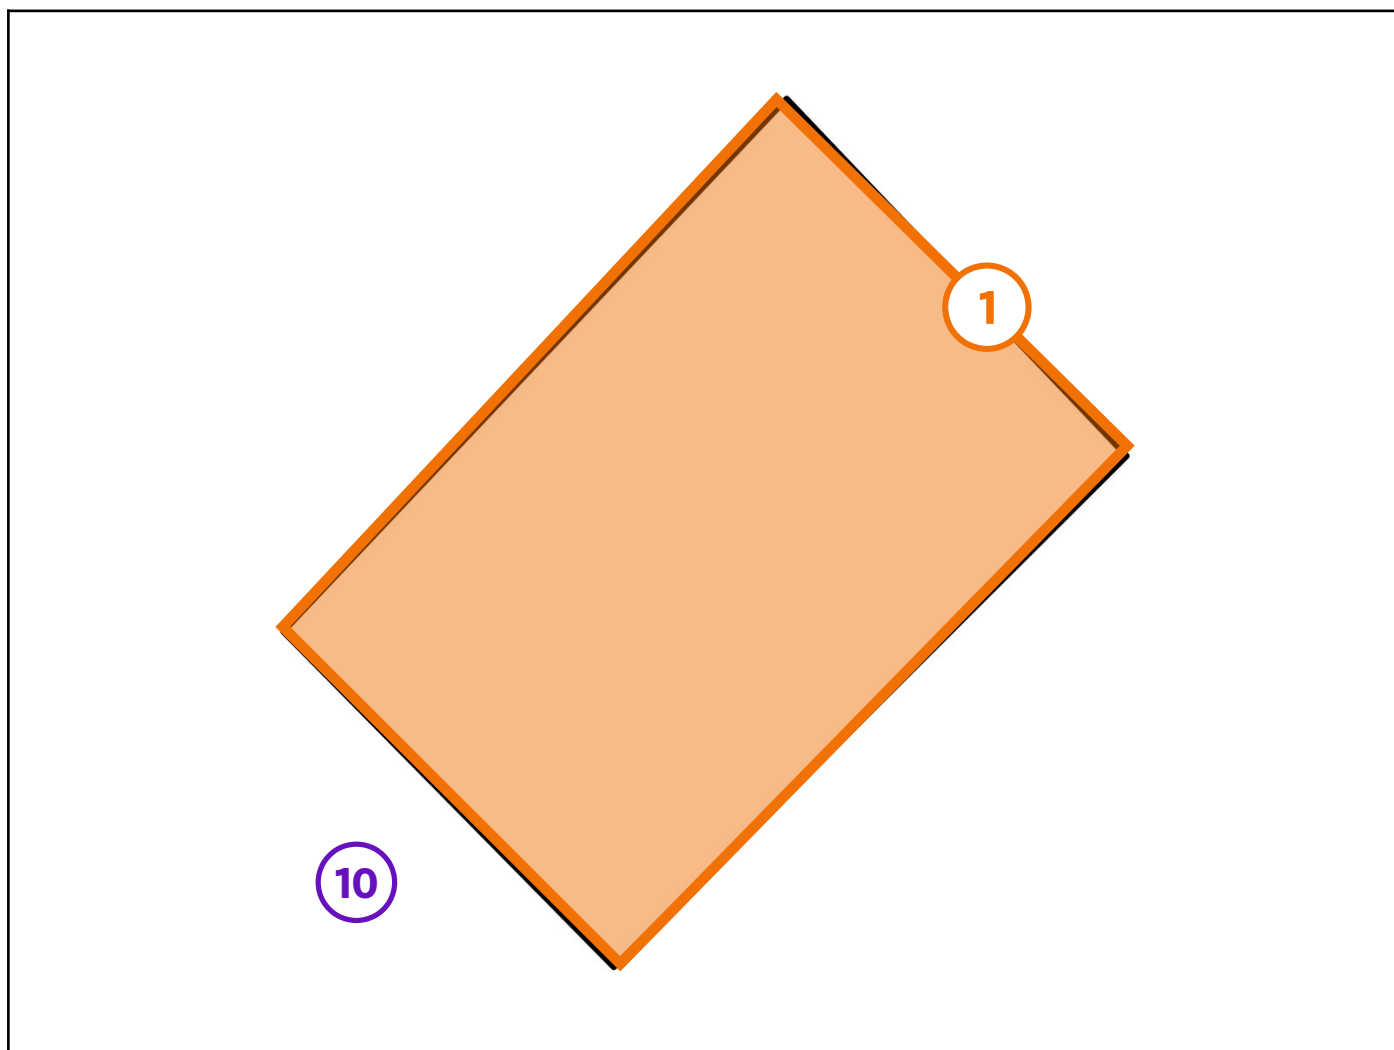
Plan 2.1: Bijgebouw

Beschrijving	Type	Actie
1. Golfplaten	Asbestmateriaal	Verwijderen
10. Kitten aan schrijnwerk niet asbestverdacht	Overige ruimte of materiaal	-
