# Asbestinventarisatetest

Populierenlaan 11, 2200 Herentals

Attestnummer : 20260226-000359.000

## Niet-asbestveilig

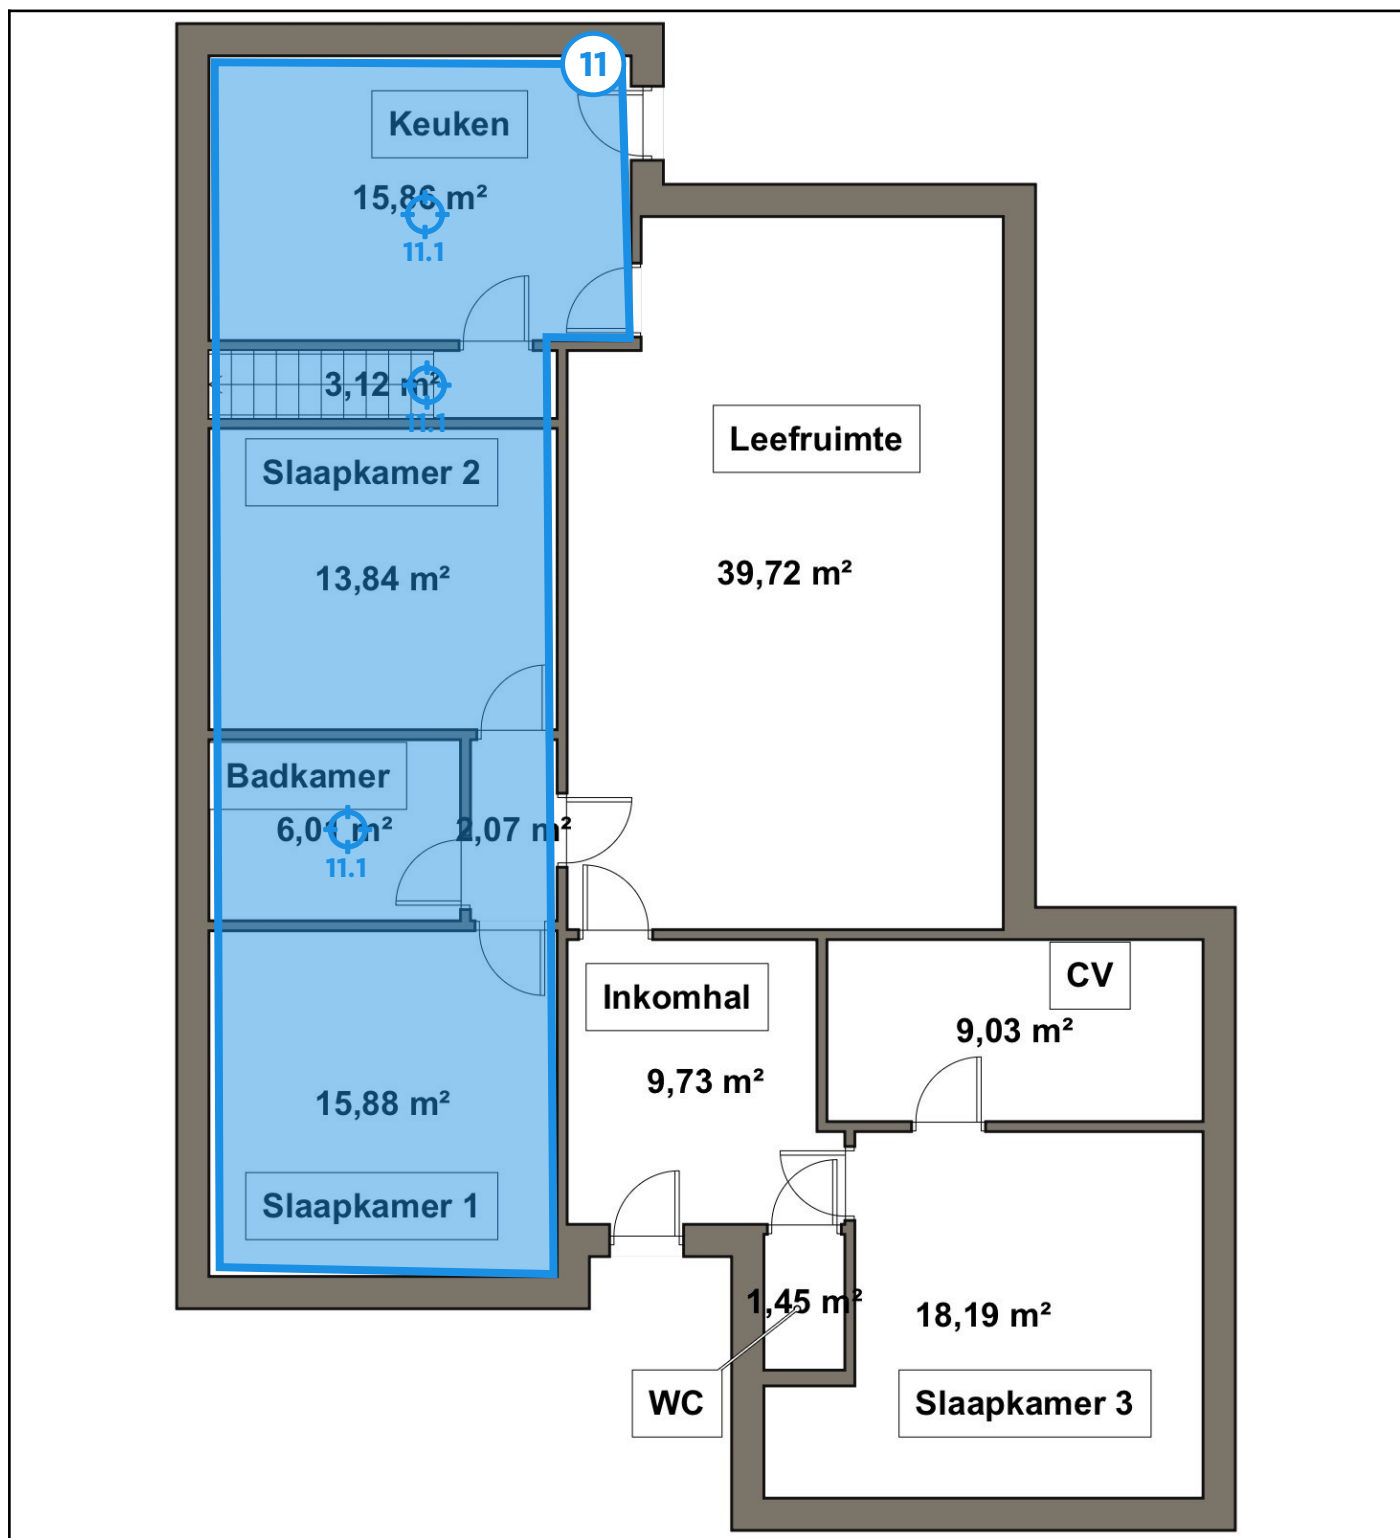
## Plan 1.3: Gelijkvloers (bis)

| Beschrijving | Type | Actie |
|--|---|---|
| 14. Kitten aan schrijnwerk niet asbestverdacht | Overige ruimte of materiaal | - |

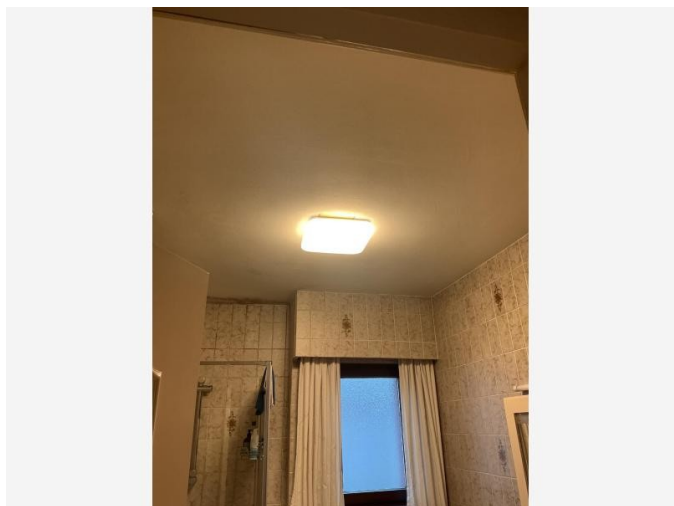
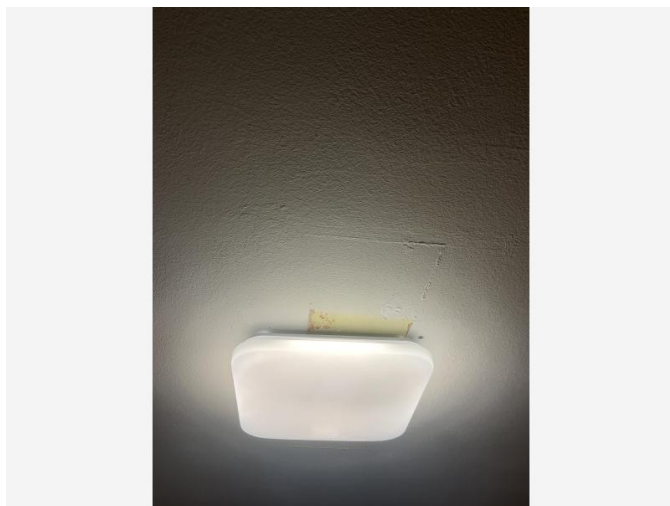
| <b>Opmerking</b> | Badkamer: betegeld<br>Scheidingswand slaapkamer 3 en CV: gipskarton<br>Overige muren CV ruimte: kale bakstenen |

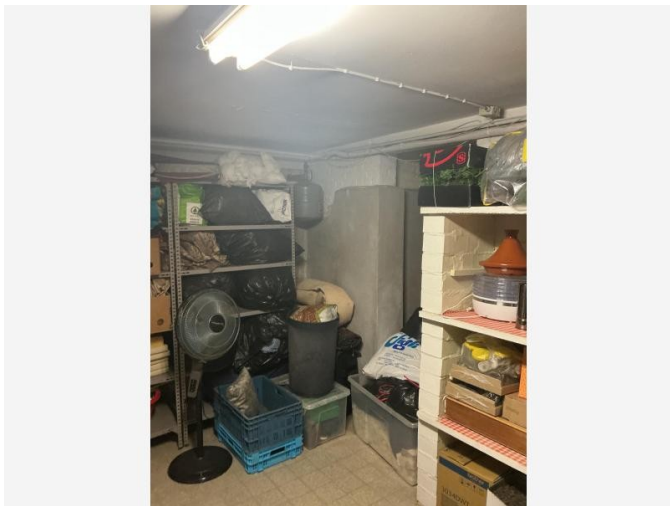
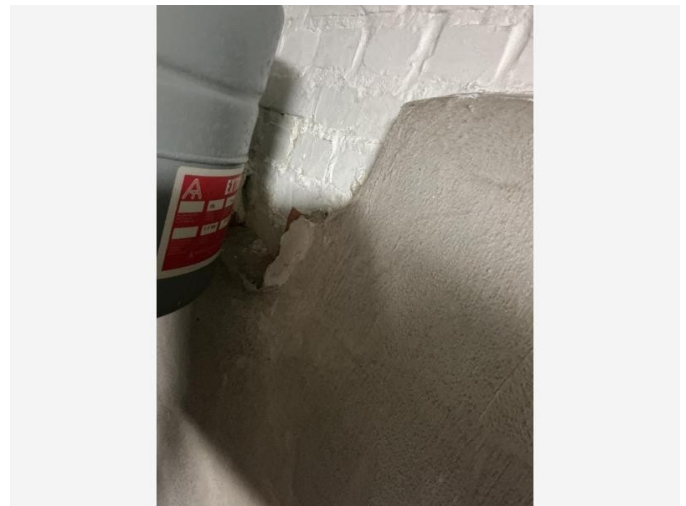
| <b>Opmerking</b> | Niet aangeduide plafonds werden bekleed met hout.<br>In de CV ruimte werd de plafond niet afgewerkt. |

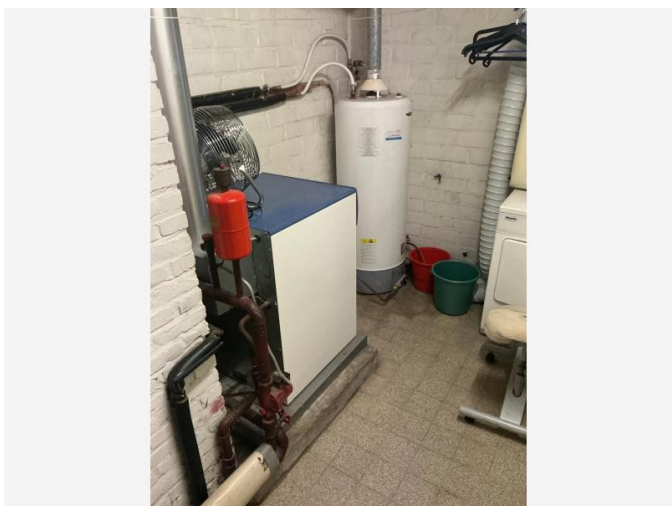
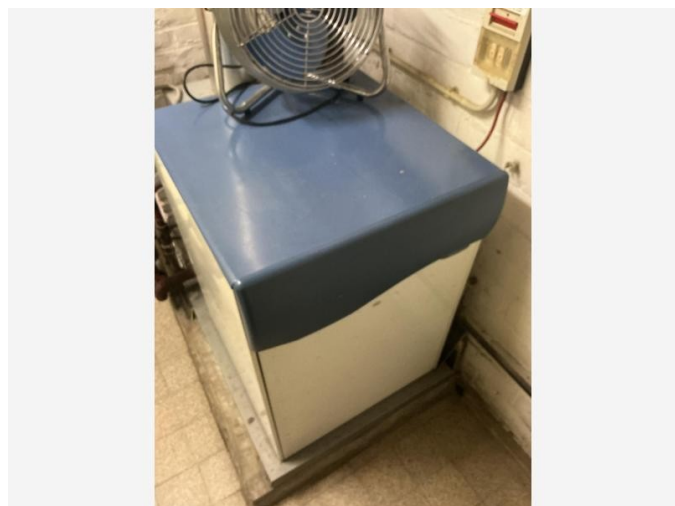
## Fiche 15: CV-ketel bouwjaar 2003 (niet verdacht)

| Beschrijving | Notitie | Terug te vinden op plannen |
|--|---|--|
| Fiche 15: CV-ketel bouwjaar 2003 (niet verdacht) | De CV-ketel (dichtingen, isolerend materiaal) is niet asbestverdacht. | Plan 1.2: Gelijkvloers |
