# Asbestinventarisatetest

De Wip 5, 2560 Nijlen

Attestnummer : 20251030-000484.000

Uitgegeven op : 30.10.2025

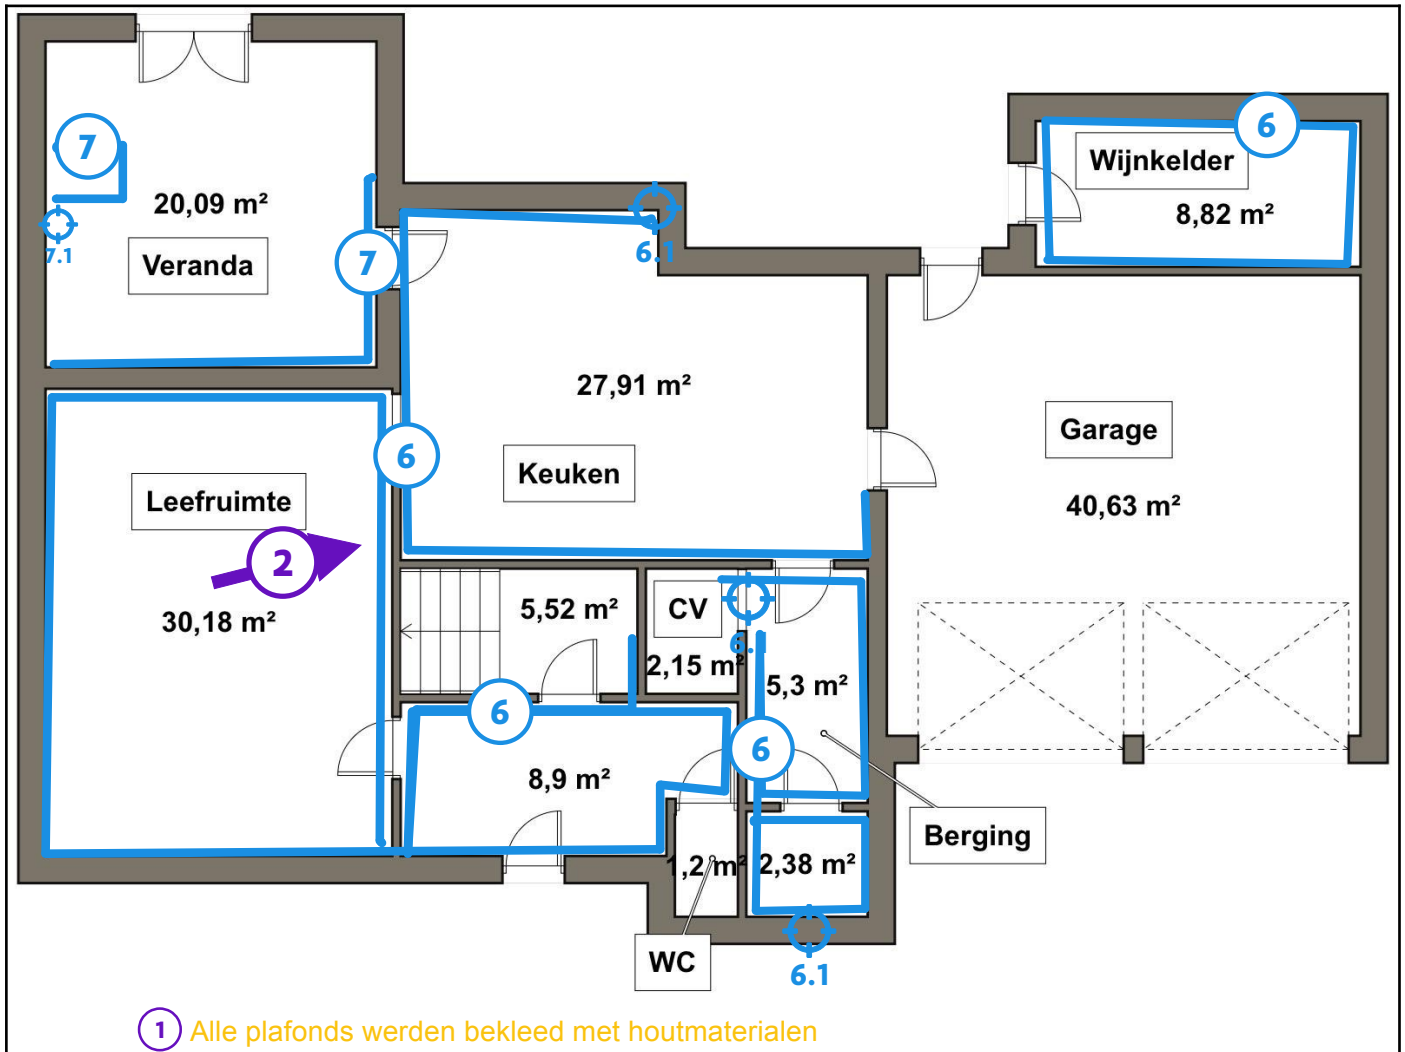
# Plan 1.1: Gelijkvloers

Beschrijving	Type	Actie
1. Plafonds	Advies	-
2. Inhoud steense schouw	Advies	-
6. Pleisterwerk muren	Geen asbest	-
6.1 Code: MM01	Mengmonster	-
7. Crepi	Geen asbest	-
7.1 Code: MM02	Mengmonster	-

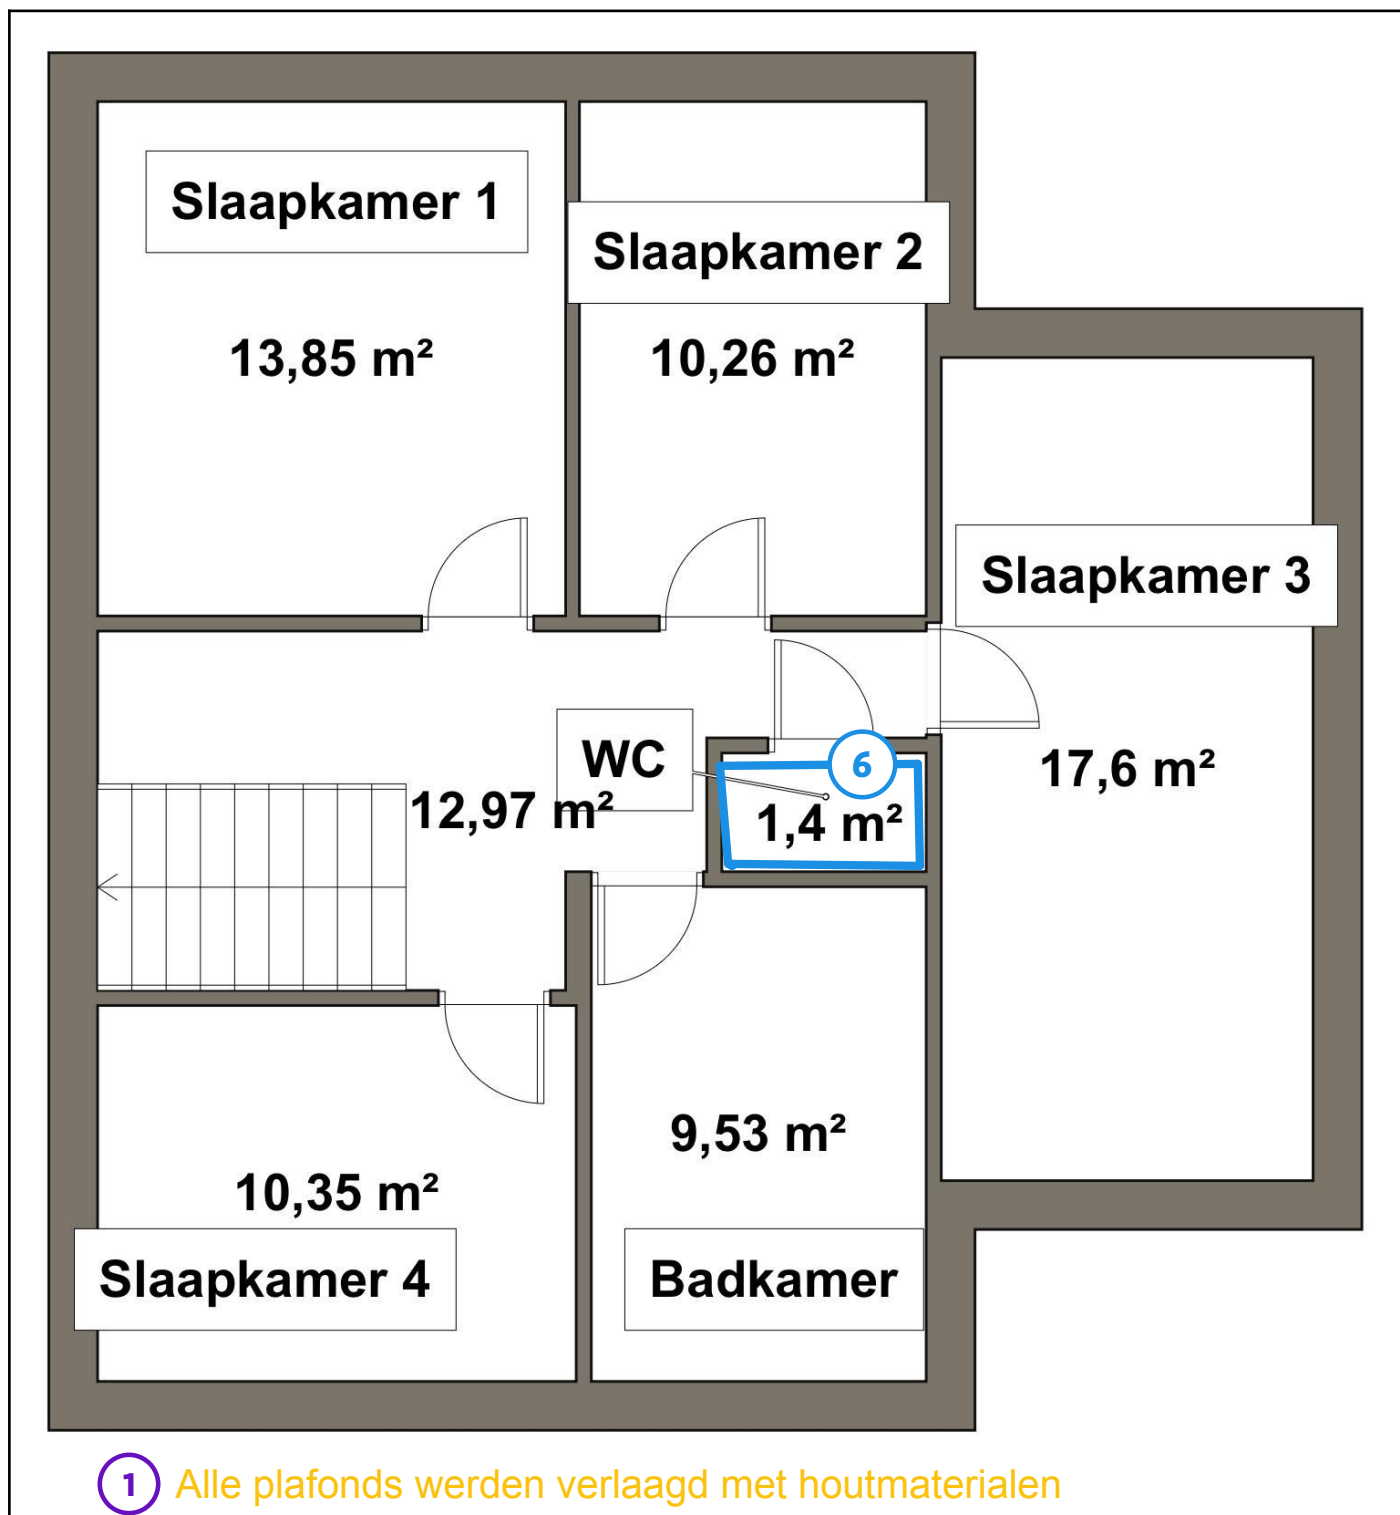
## Plan 1.2: 1e verdieping

Beschrijving	Type	Actie
1. Plafonds	Advies	-

6. Pleisterwerk muren	Geen asbest	-
-----------------------	-------------	---

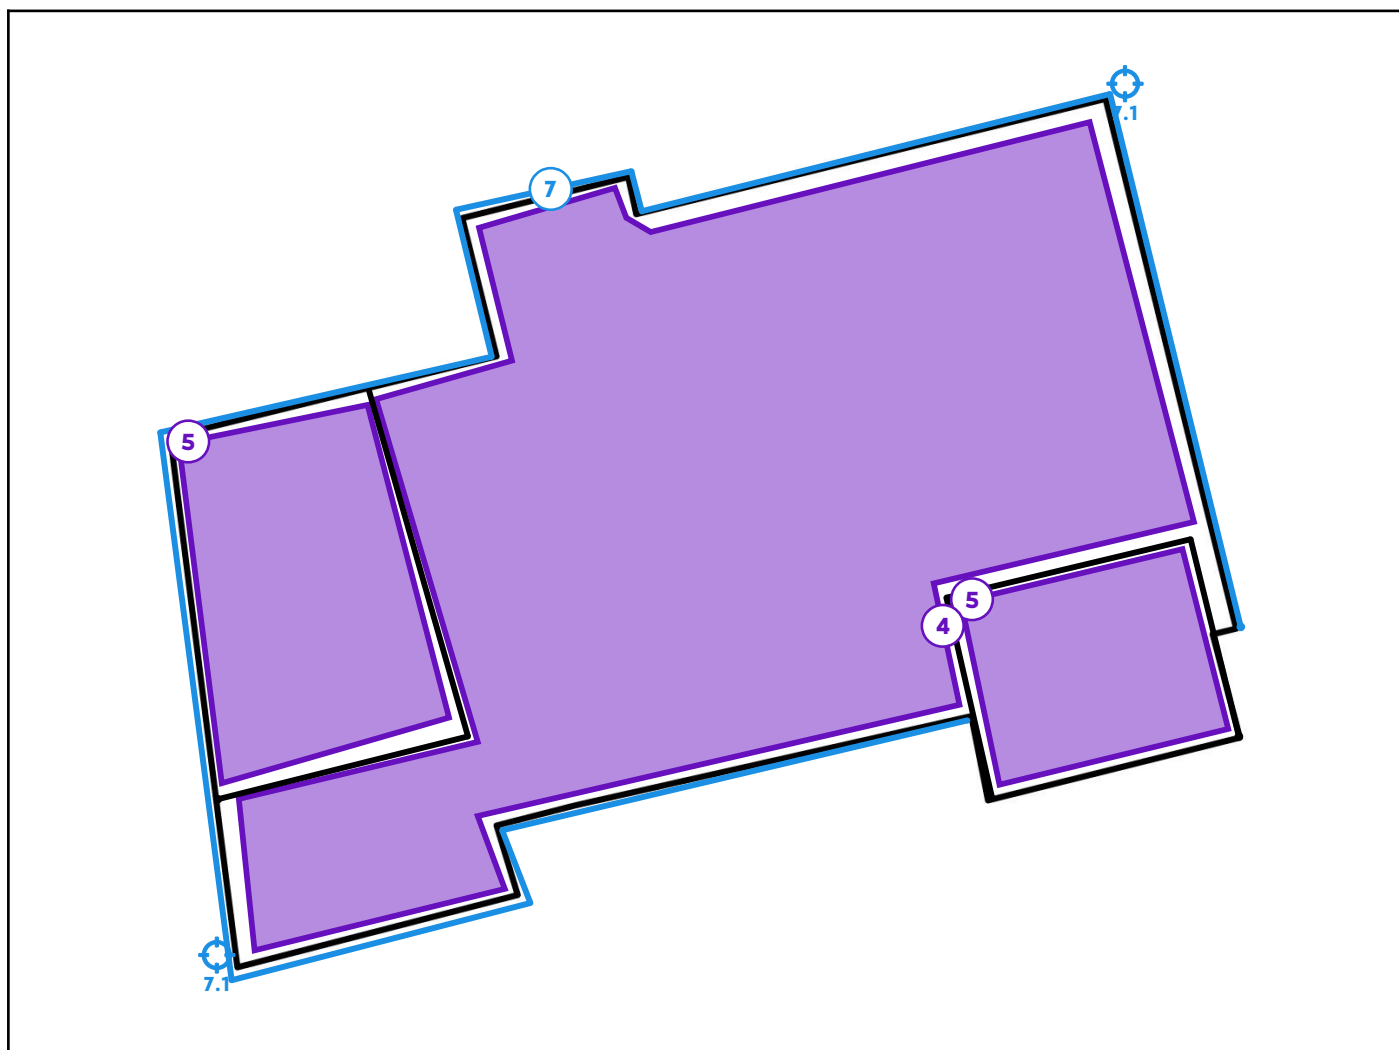
## Plan 1.3: Contouren

Beschrijving	Type	Actie
4. Geen asbestverdacht onderdak	Advies	-
5. Platte daken EPDM	Advies	-
7. Crepi	Geen asbest	-
7.1 Code: MM02	Mengmonster	-

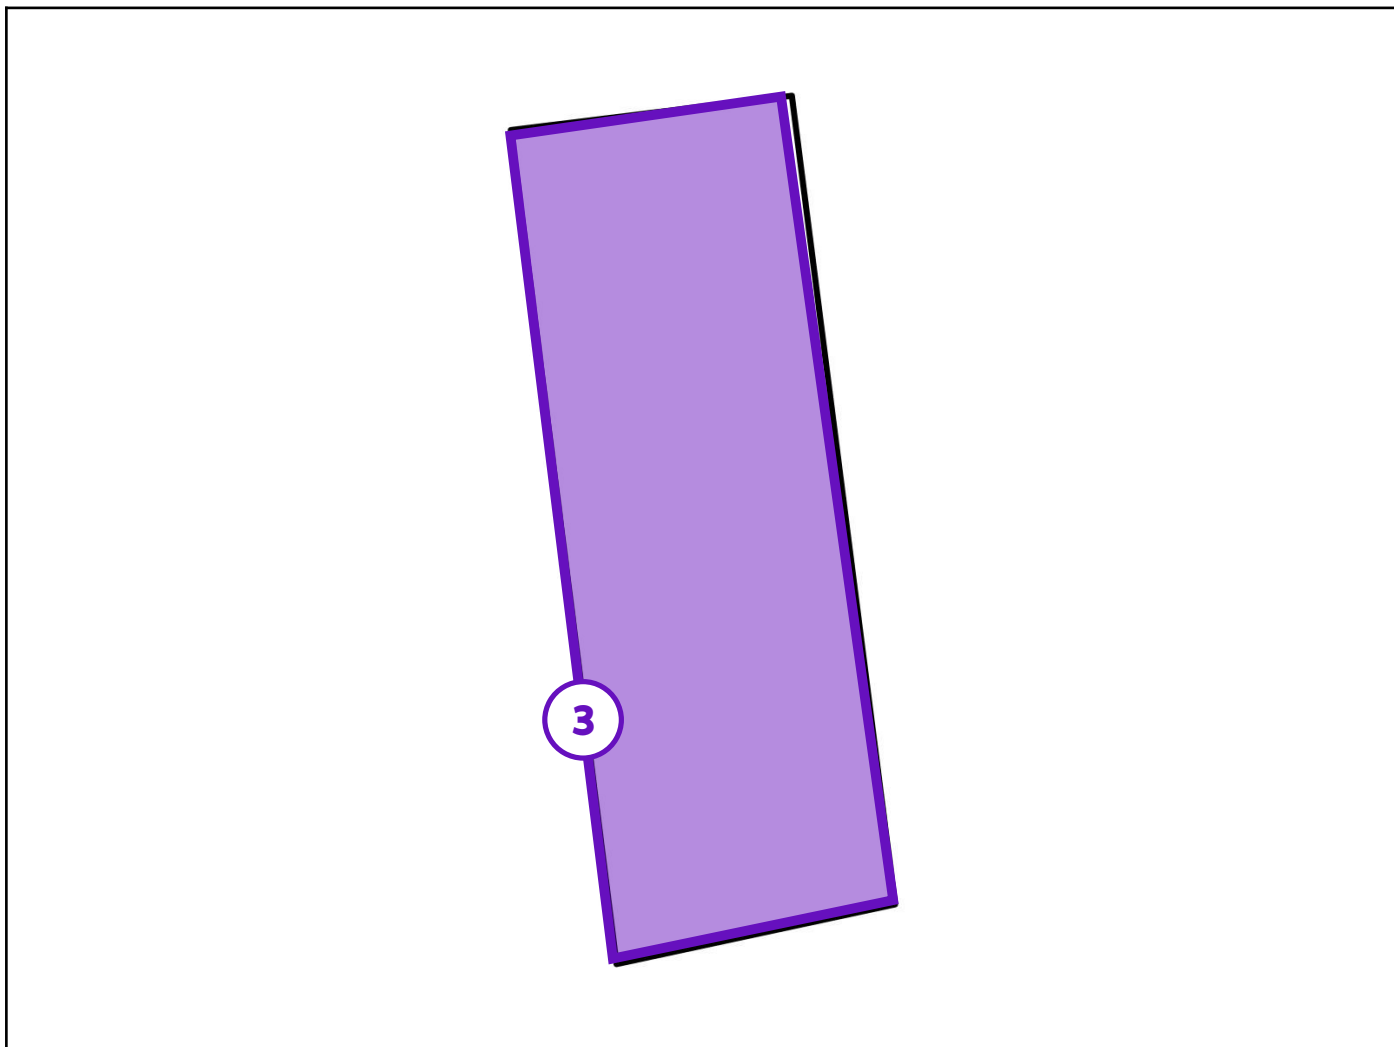
## Plan 3.1: Lounge

Beschrijving	Type	Actie
3. Leien op buitenlounge	Advies	-
