Asbestinventarisatetest

Misstraat 3A, 2590 Berlaar

Attestnummer : 20260414-000456.000

Uitgegeven op : 14.04.2026

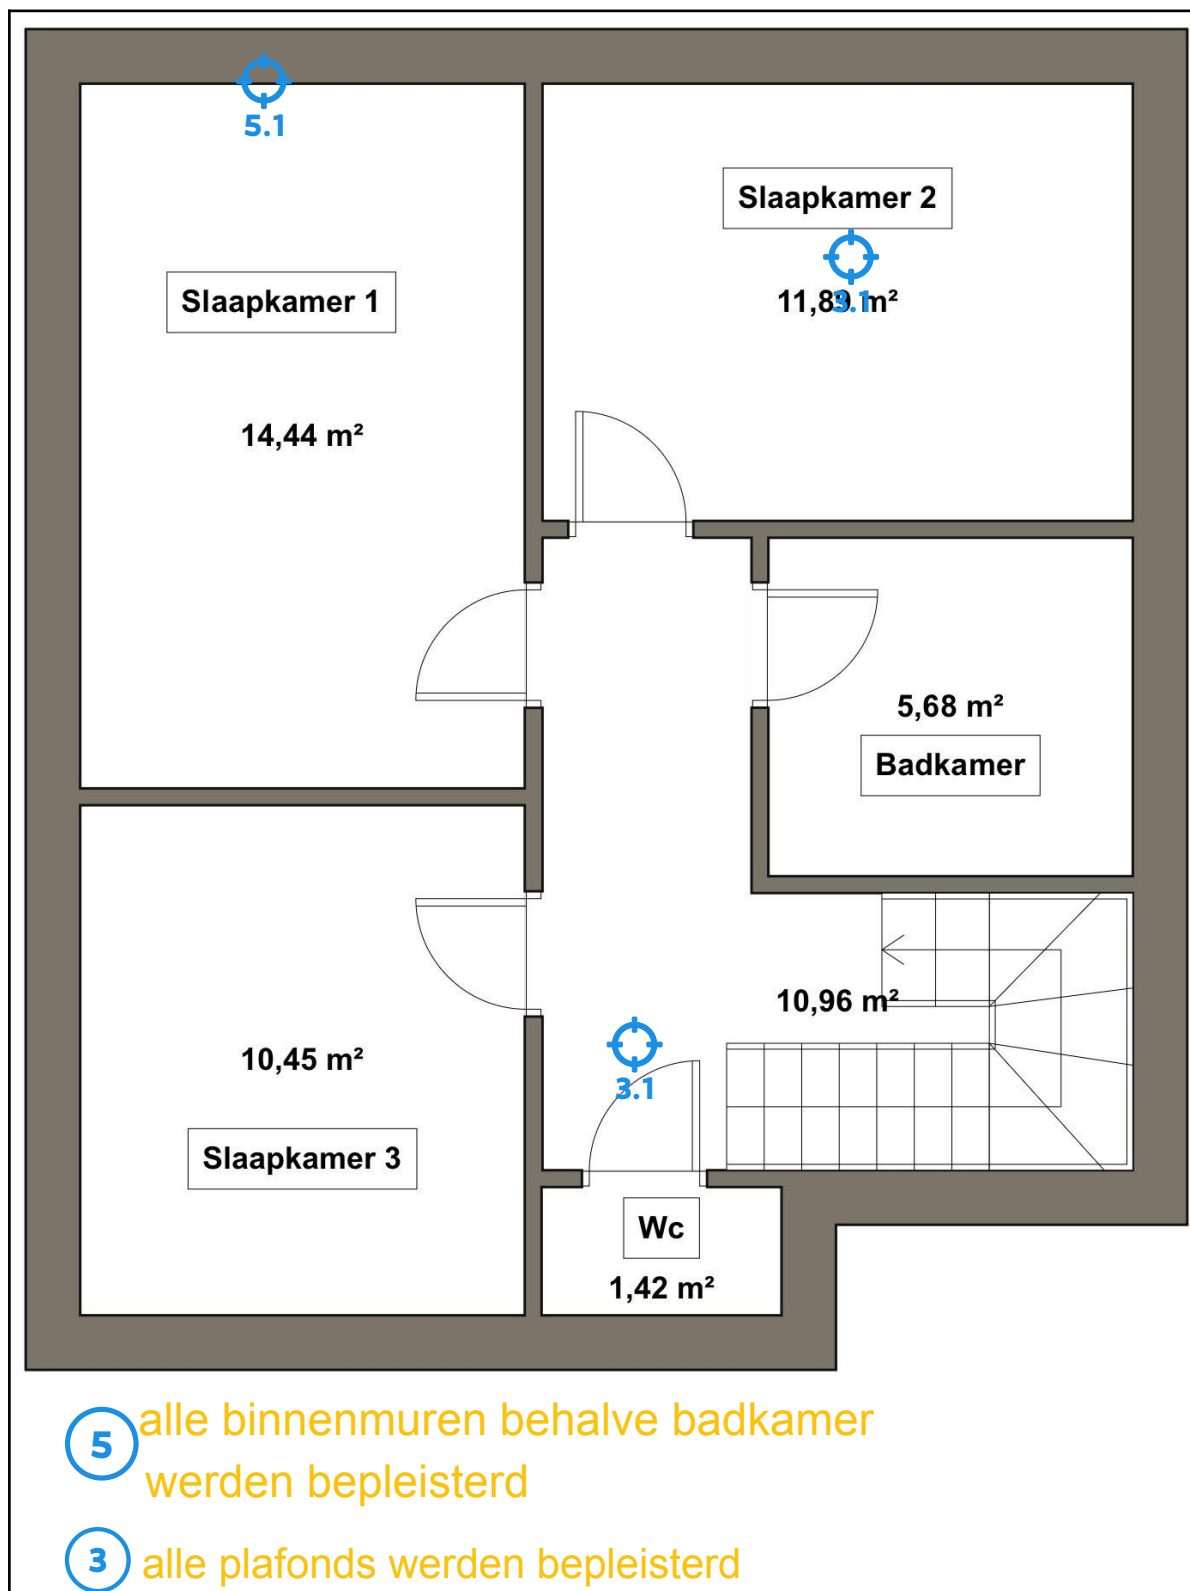
Plan 1.3: 1ste verdieping

3. Pleisterwerk plafonds	Geen asbest	-
3.1 Code: MM02	Mengmonster	-
5. Pleisterwerk muren	Geen asbest	-
5.1 Code: MM01	Mengmonster	-

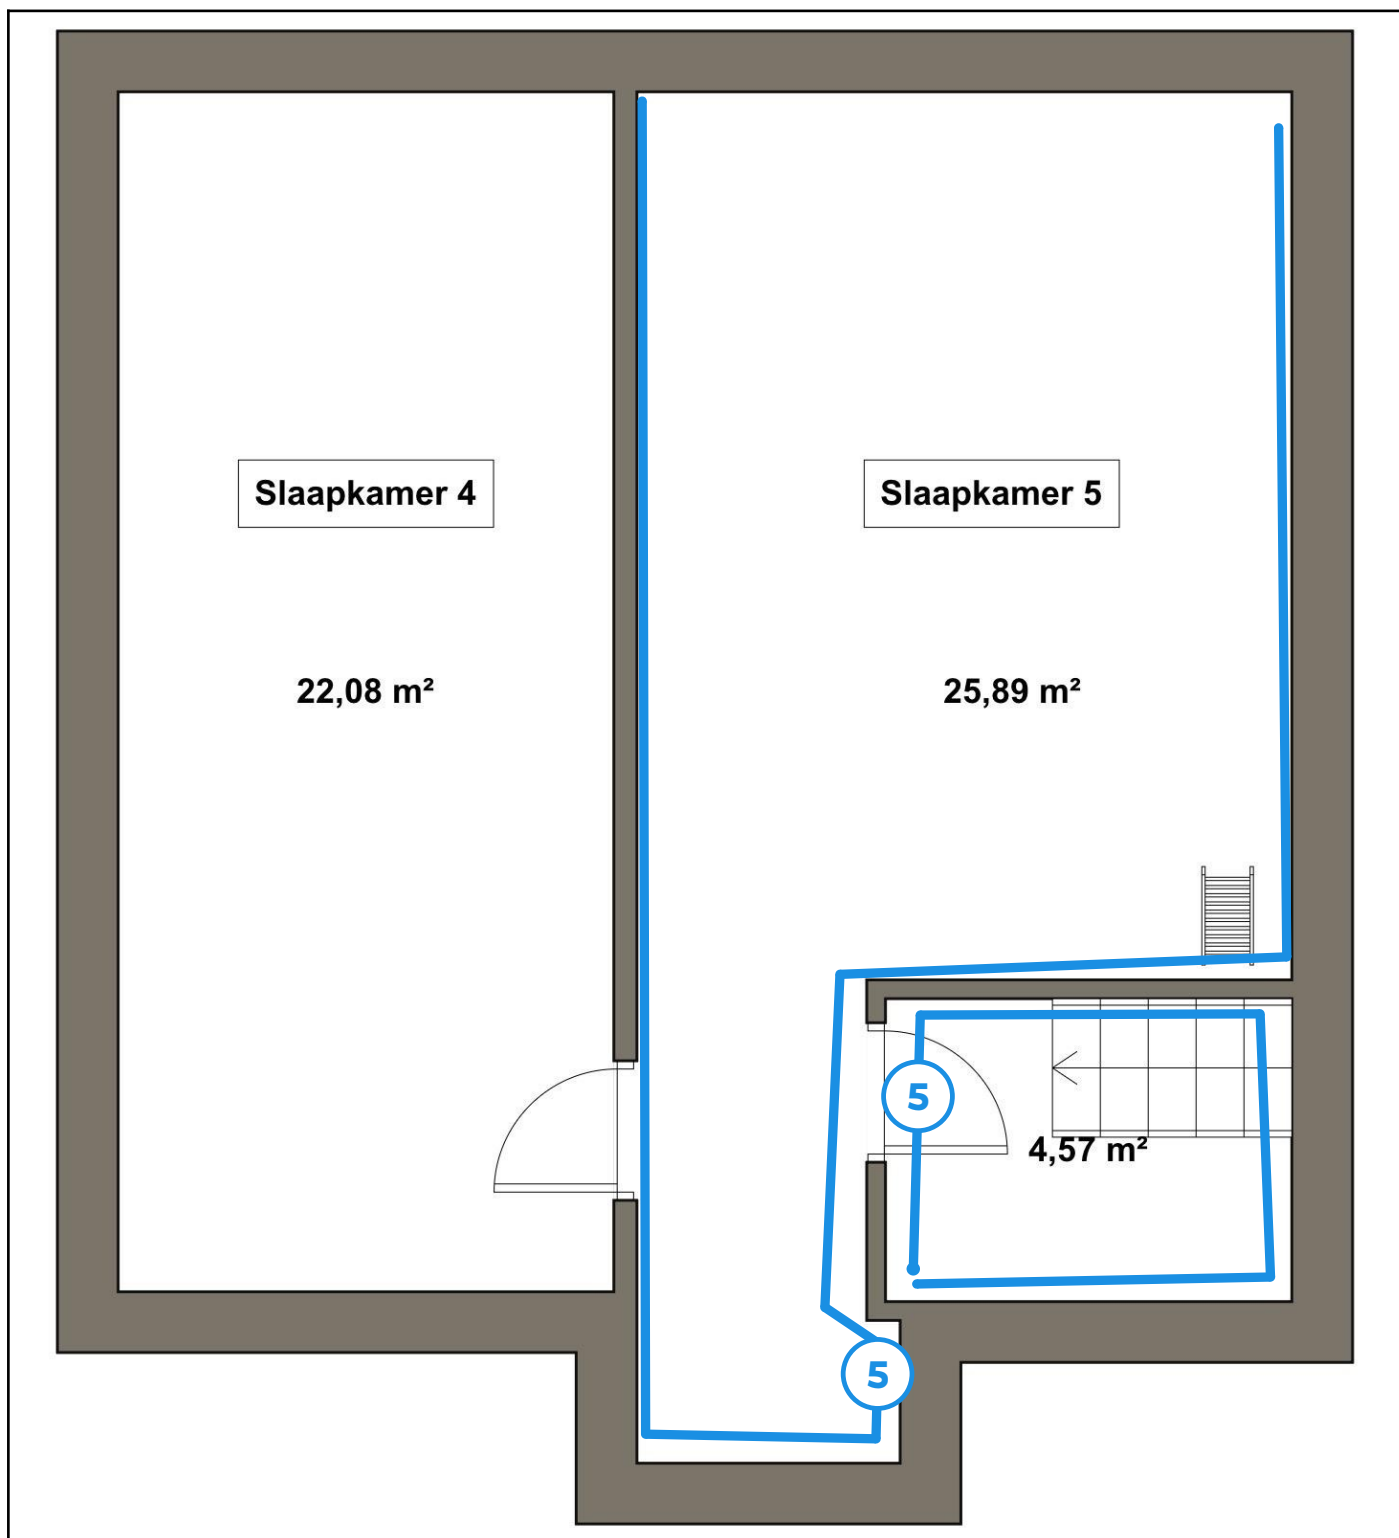
Plan 1.5: 2de verdieping

Beschrijving	Type	Actie
5. Pleisterwerk muren	Geen asbest	-

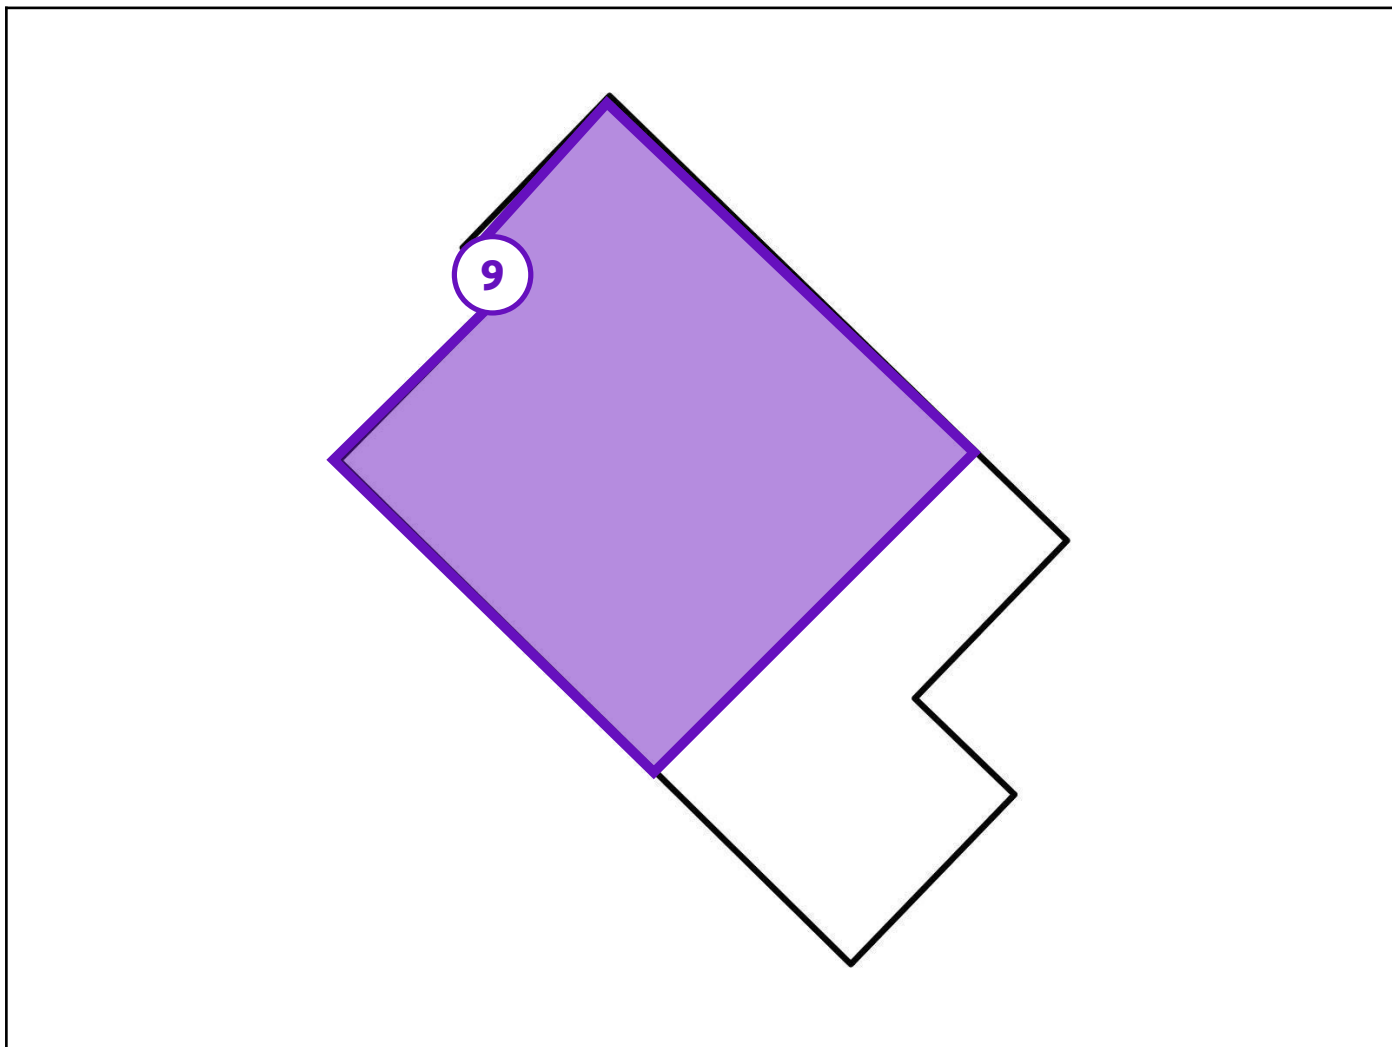
Plan 1.8: Hoofdgebouw dak .2

Beschrijving	Type	Actie
9. Onderdak niet asbestverdacht	Overige ruimte of materiaal	-

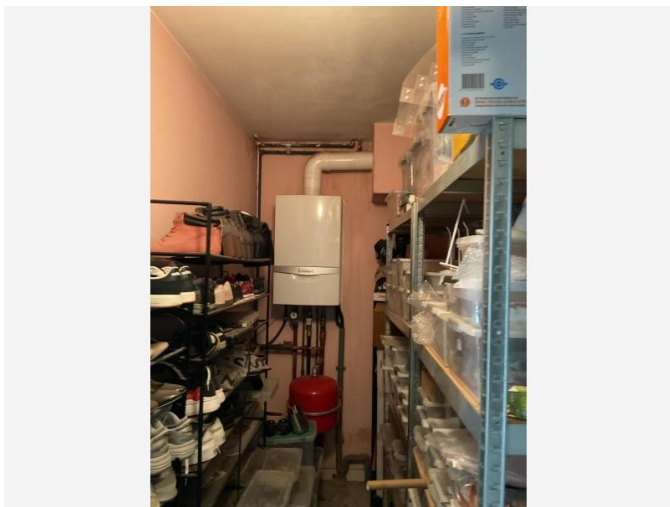
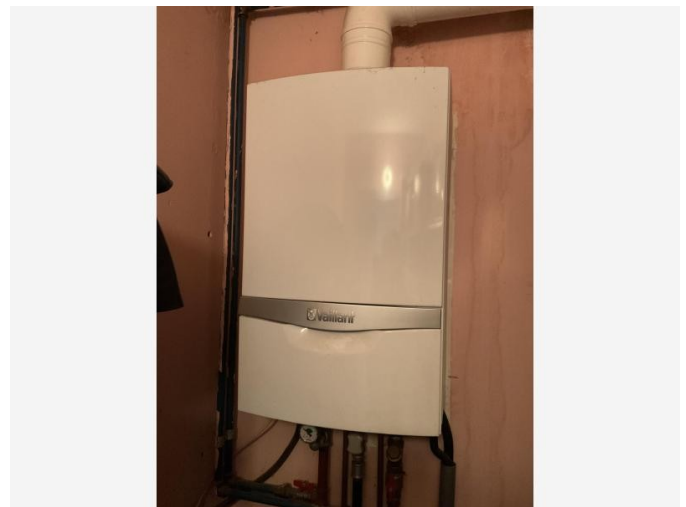
Beschrijving	Notitie	Terug te vinden op plannen
Fiche 6: CV-ketel (niet verdacht)	De CV-ketel (dichtingen, isolerend materiaal) is niet asbestverdacht.	-
Fiche 7: Dakbedekking bestaande uit pannen (niet verdacht)	De dakbedekking is niet-asbestverdacht.	-
Fiche 8: Kitten aan schrijnwerk niet asbestverdacht	De kisten die gebruikt werden aan het schrijnwerk zijn niet asbestverdacht.	-
Fiche 9: Onderdak niet asbestverdacht	-	Plan 1.8: Hoofdgebouw dak .2

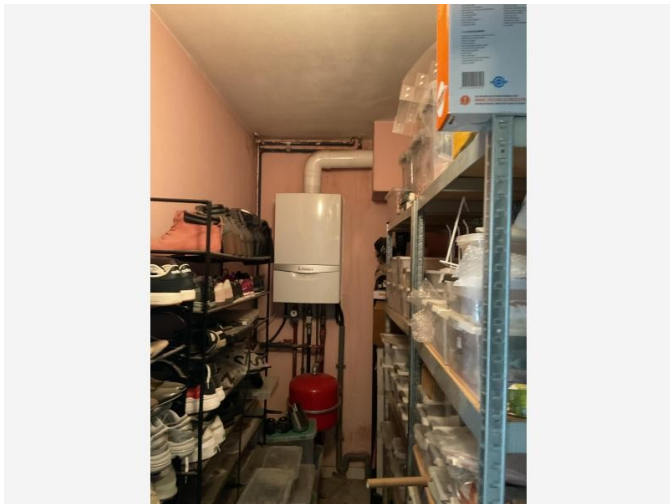
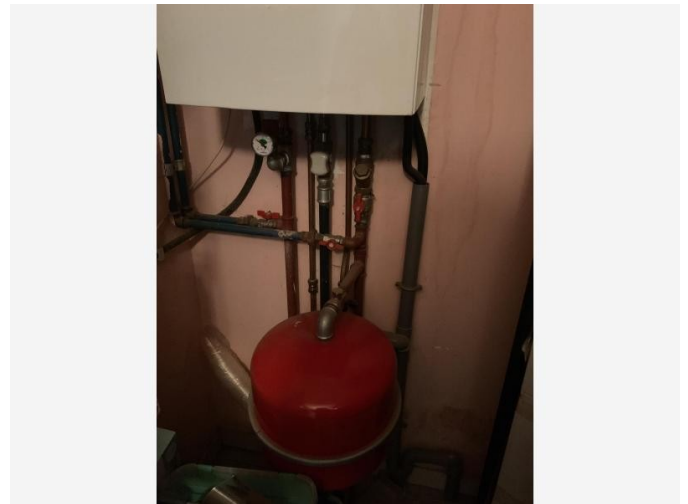
Beschrijving	Notitie	Terug te vinden op plannen
Fiche 10: Geen lift aanwezig	-	-
Fiche 11: Leidingisolatie (niet aanwezig)	Er is geen asbestverdachte leidingisolatie aanwezig.	-
