Asbestinventarisatetest

Watertorenstraat 22, 2560 Nijlen

Attestnummer : 20260211-000407.000

Niet-asbestveilig

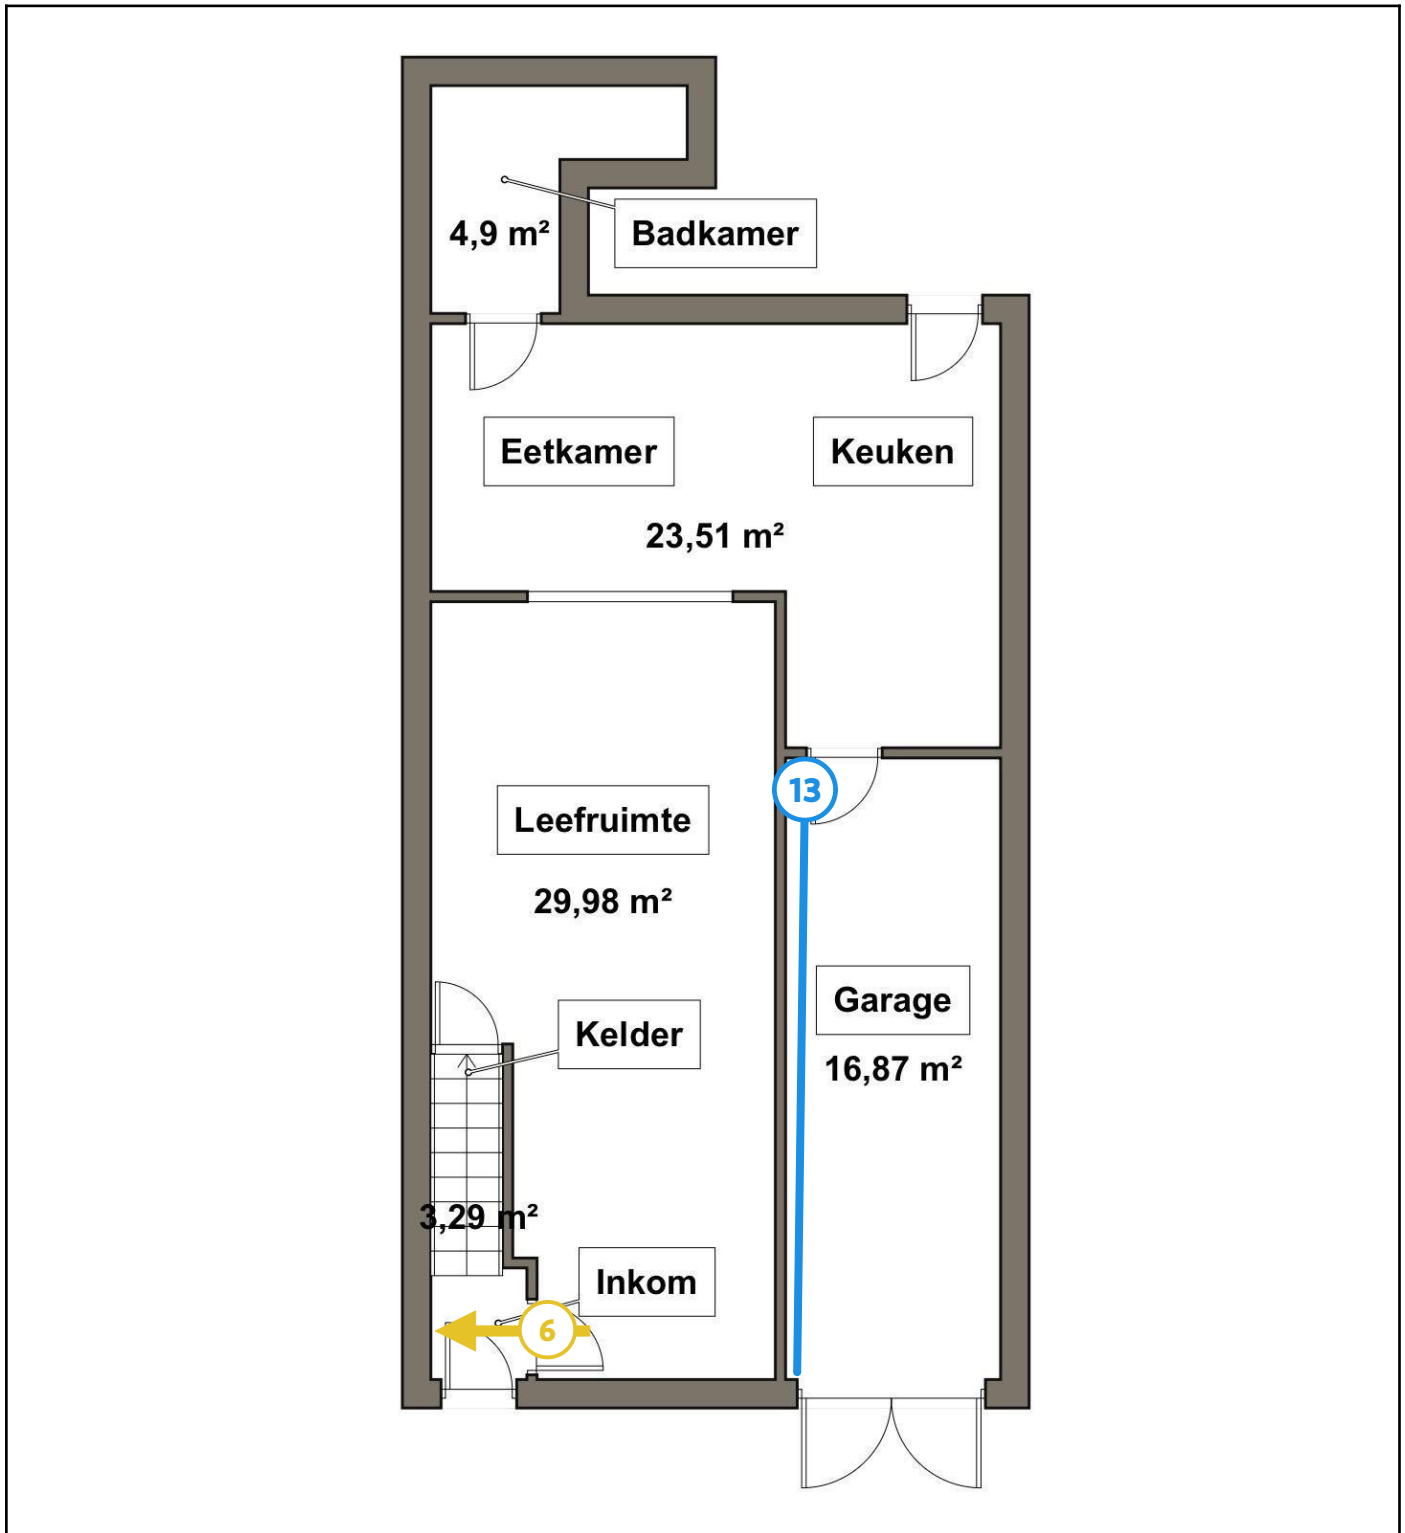
Plan 1.5: Gelijkvloers .4

Beschrijving	Type	Actie
6. Bakeliet elektriciteitsmeter	Asbestmateriaal	Zorgvuldig beheren

13. CV-leiding (bitumen)	Geen asbest	-
--------------------------	-------------	---

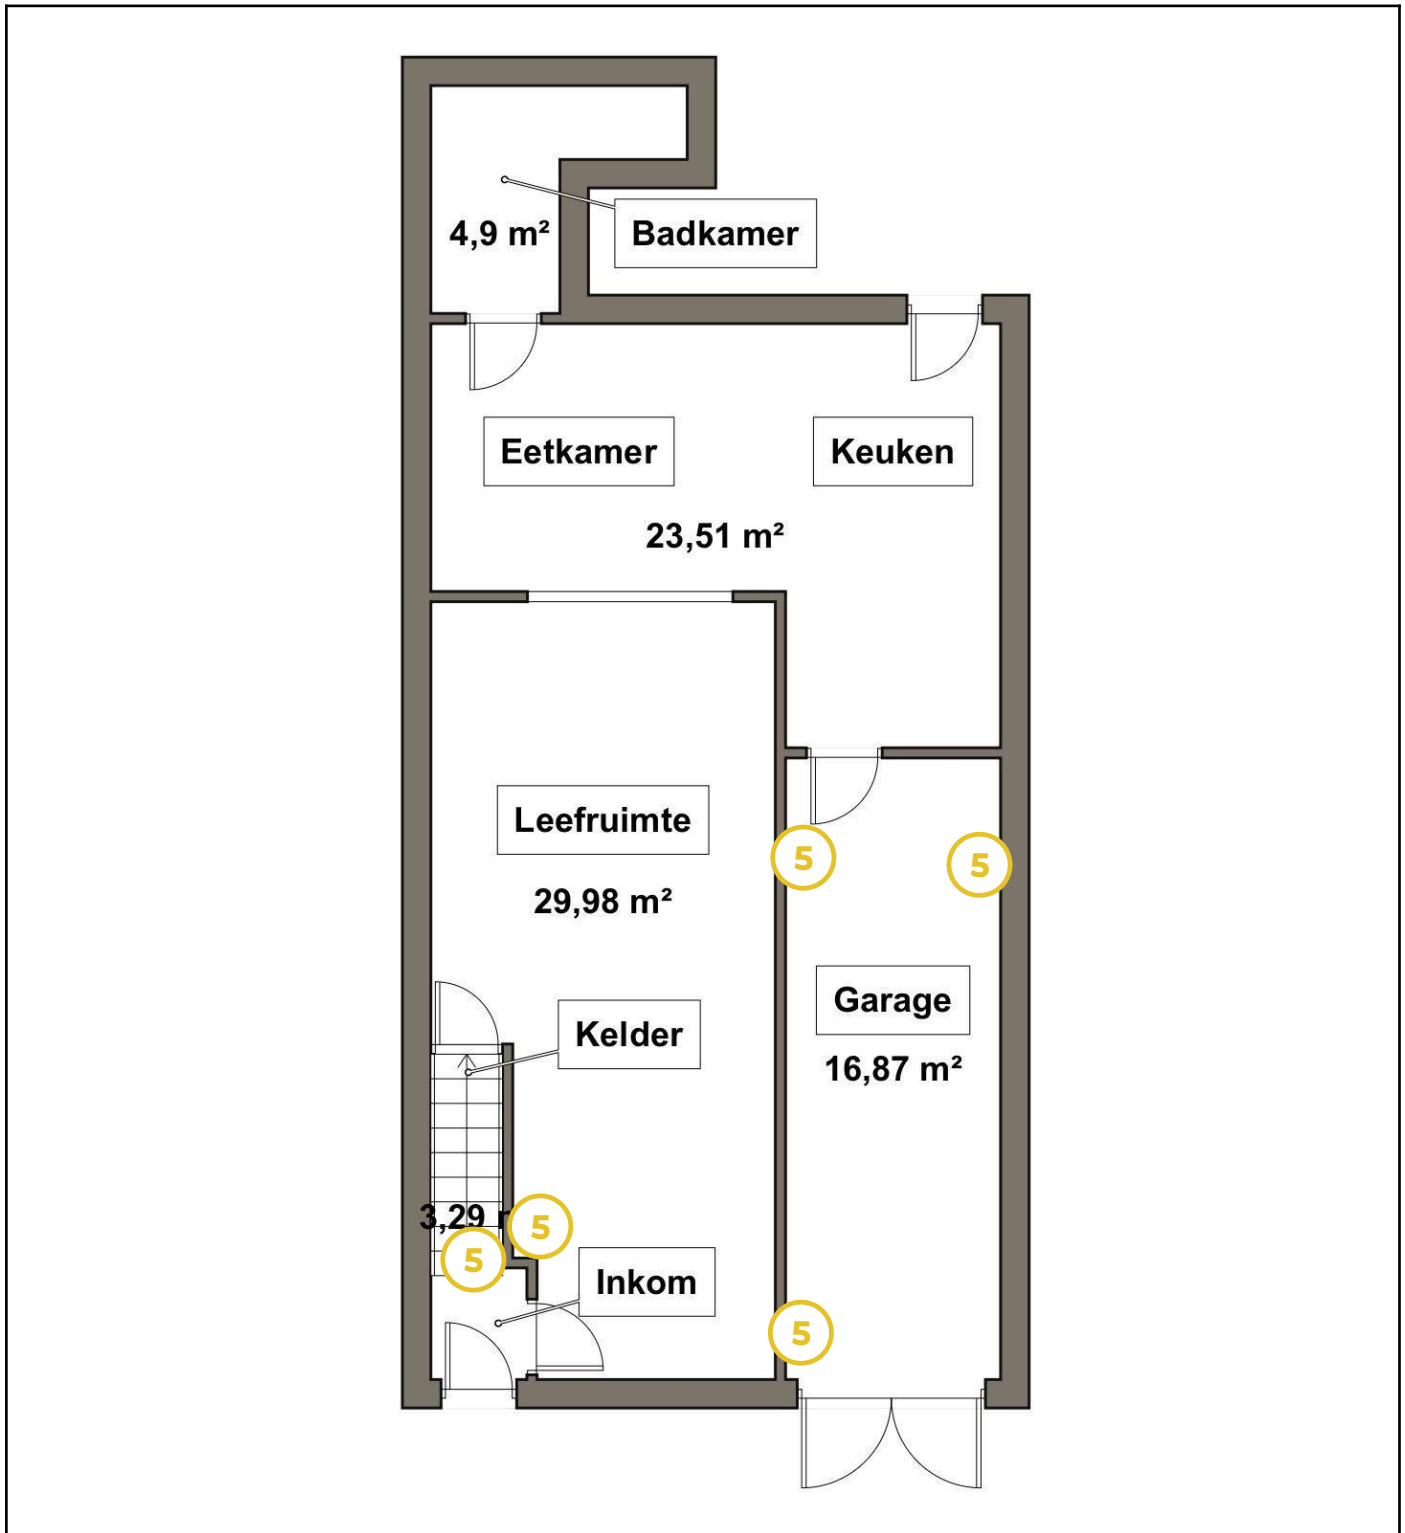
Plan 1.6: Gelijkvloers .5

Beschrijving	Type	Actie
5. Bakeliet schakelaars en stopcontacten	Asbestmateriaal	Zorgvuldig beheren

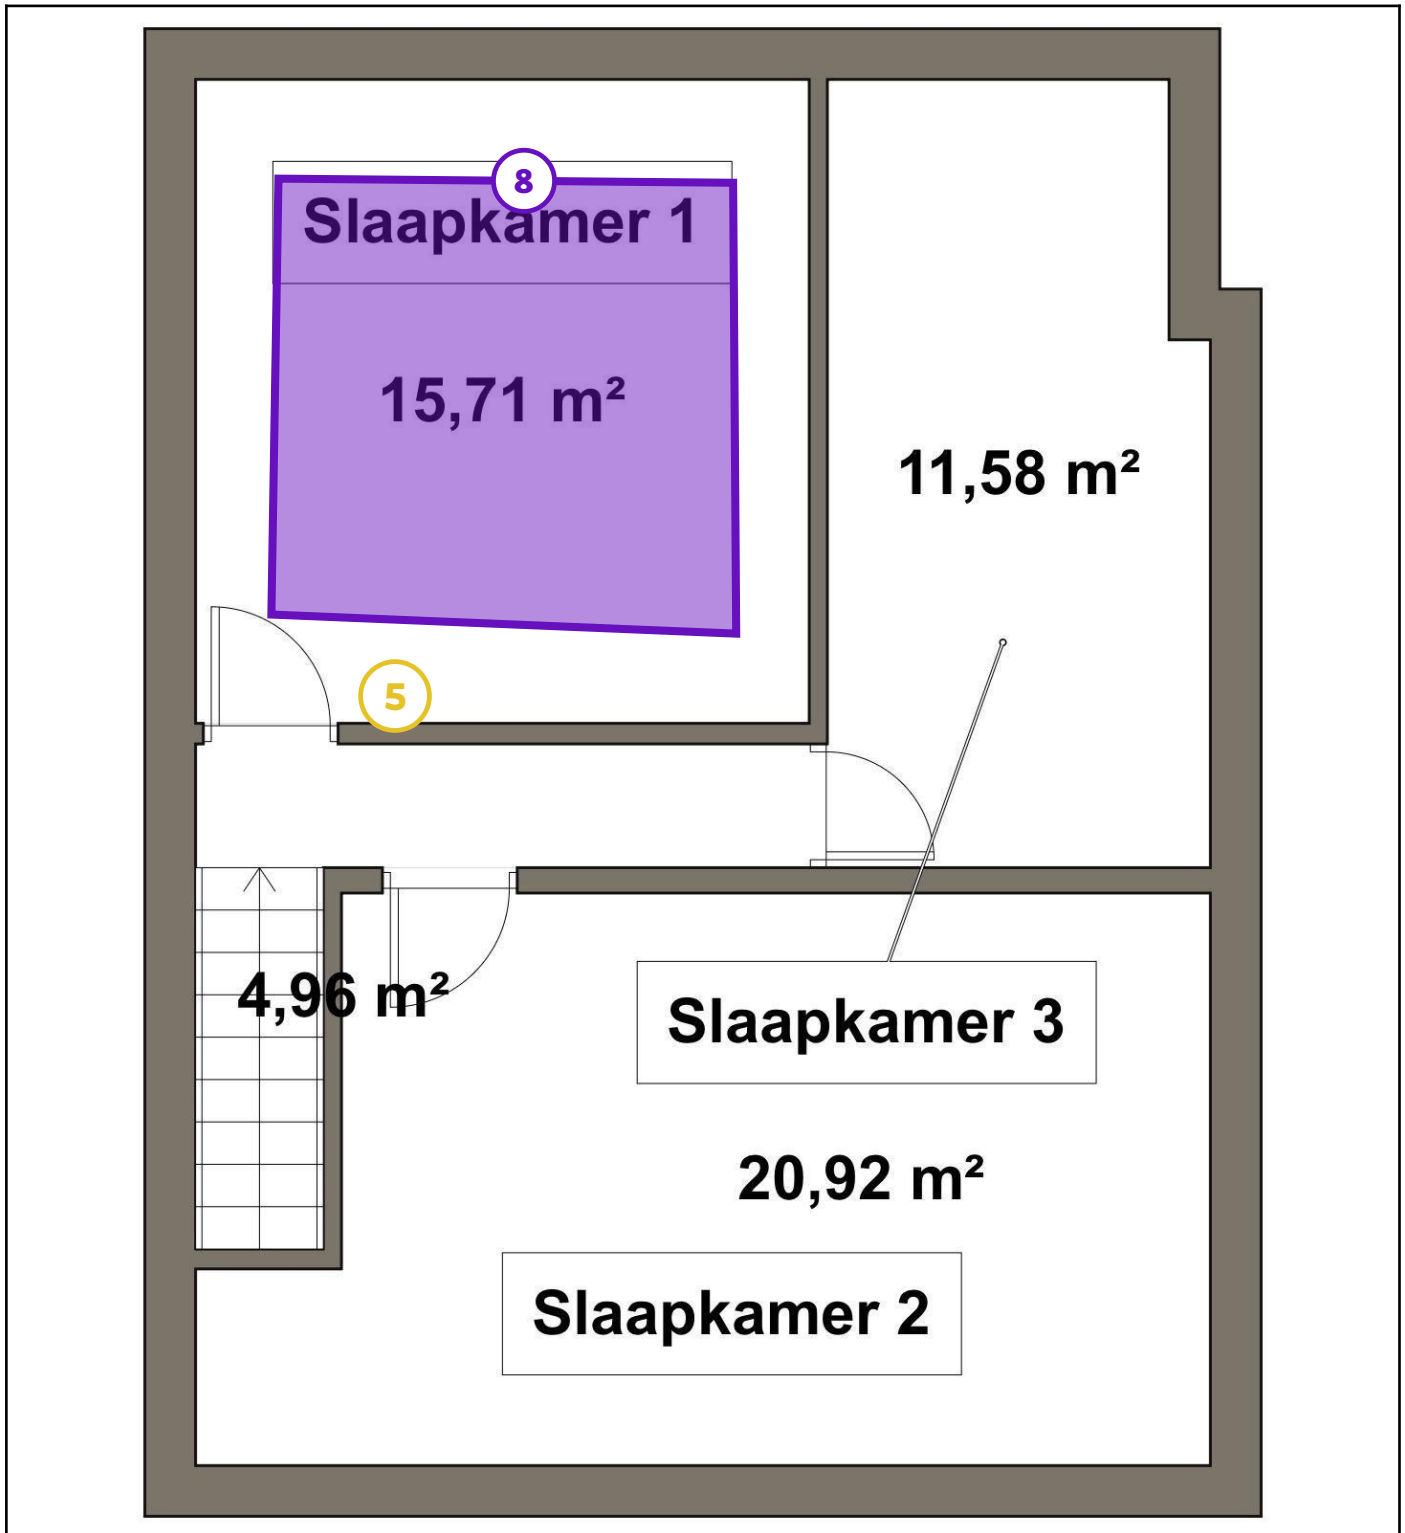
Plan 1.10: 1ste verdieping .2

Beschrijving	Type	Actie
5. Bakeliet schakelaars en stopcontacten	Asbestmateriaal	Zorgvuldig beheren

8. Vloerzeil in slaapkamer 1	Advies	-
------------------------------	--------	---

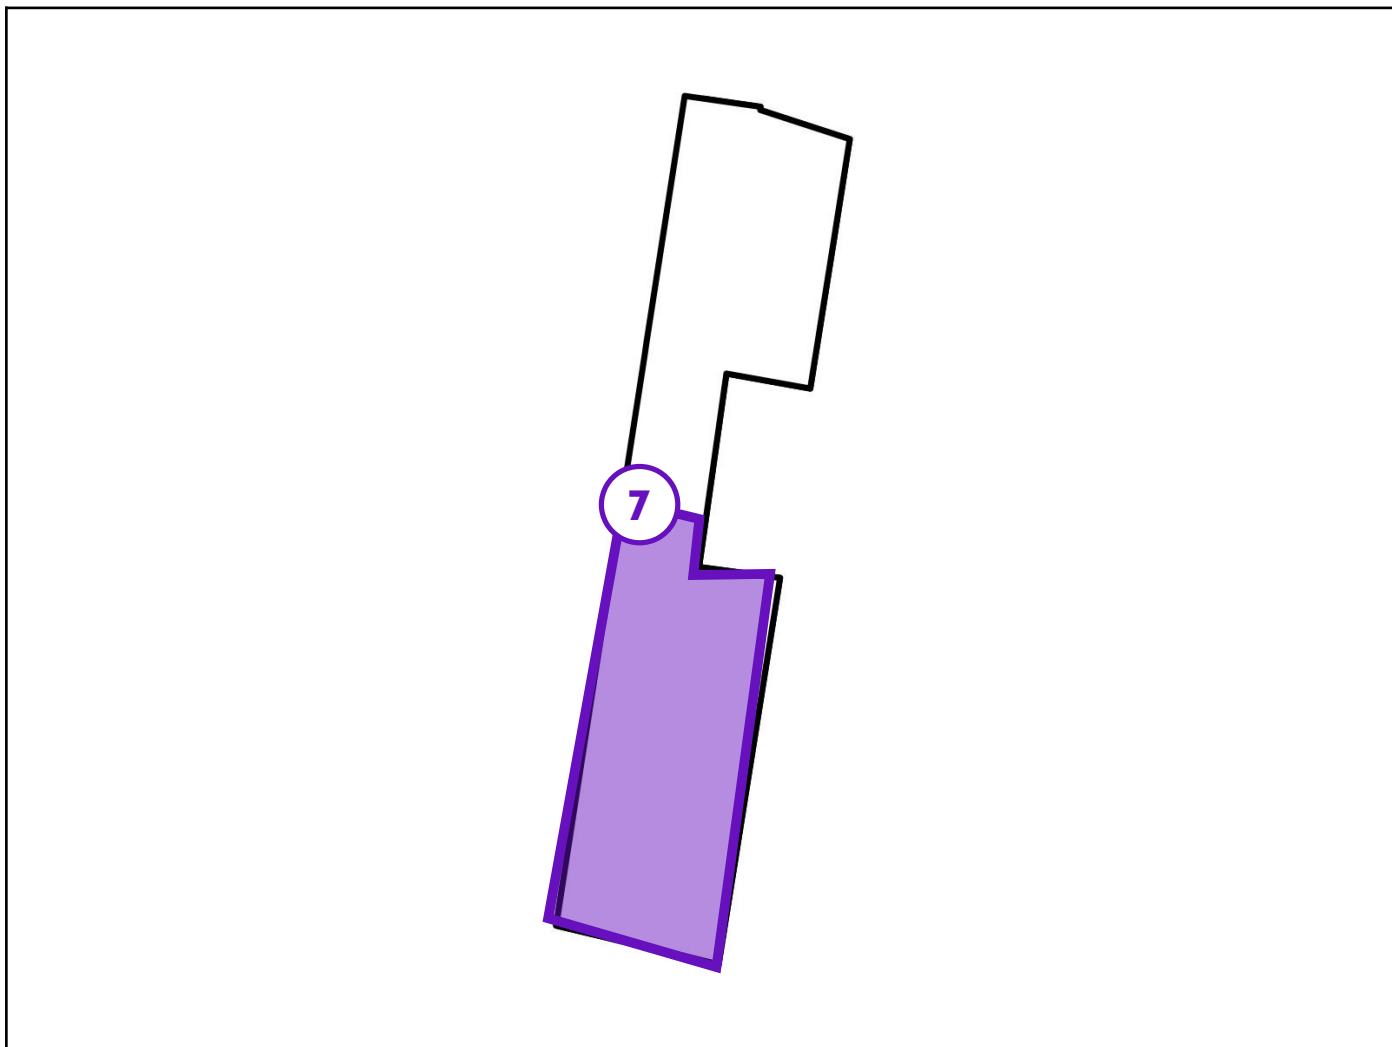
Plan 1.13: Hoofdgebouw dak .2

Beschrijving	Type	Actie
7. Onderdak niet inspecteerbaar	Beperking	-

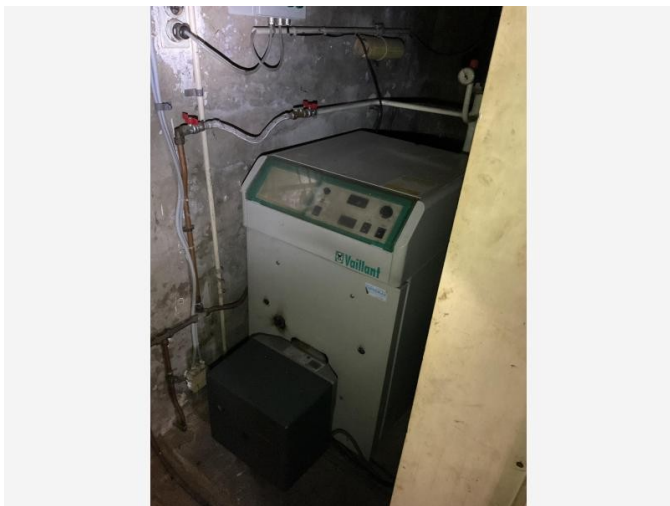
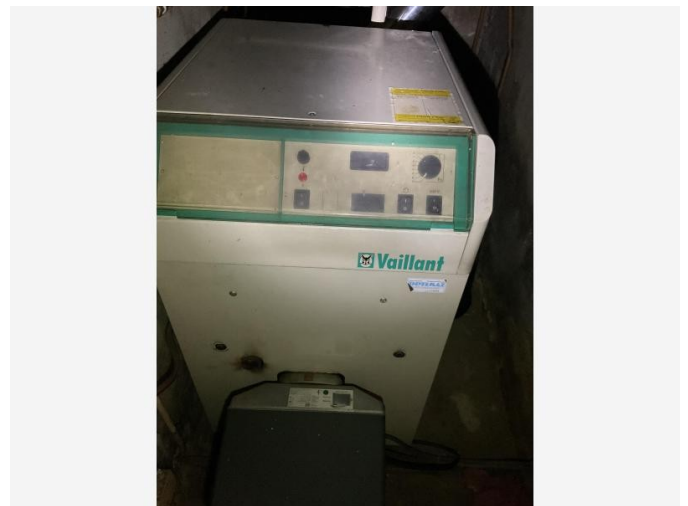
Beschrijving	Notitie	Terug te vinden op plannen
Fiche 17: Oude CV-ketel	Extern geen asbesthoudende materialen aangetroffen. Het is echter niet uit te sluiten dat intern geen asbesthoudende onderdeeljes gebruikt werden (pakkingen, koord, beschermplaatjes). Bij vernieuwing van warmtekotel, is het aangeraden deze in zijn geheel af te voeren. Bij voorkeur wordt deze dubbel verpakt met plastic voor transport.	-
