# Asbestinventarisatetest

Laaglandlei 34, 2900 Schoten

Attestnummer : 20251128-000262.000

Uitgegeven op : 28.11.2025

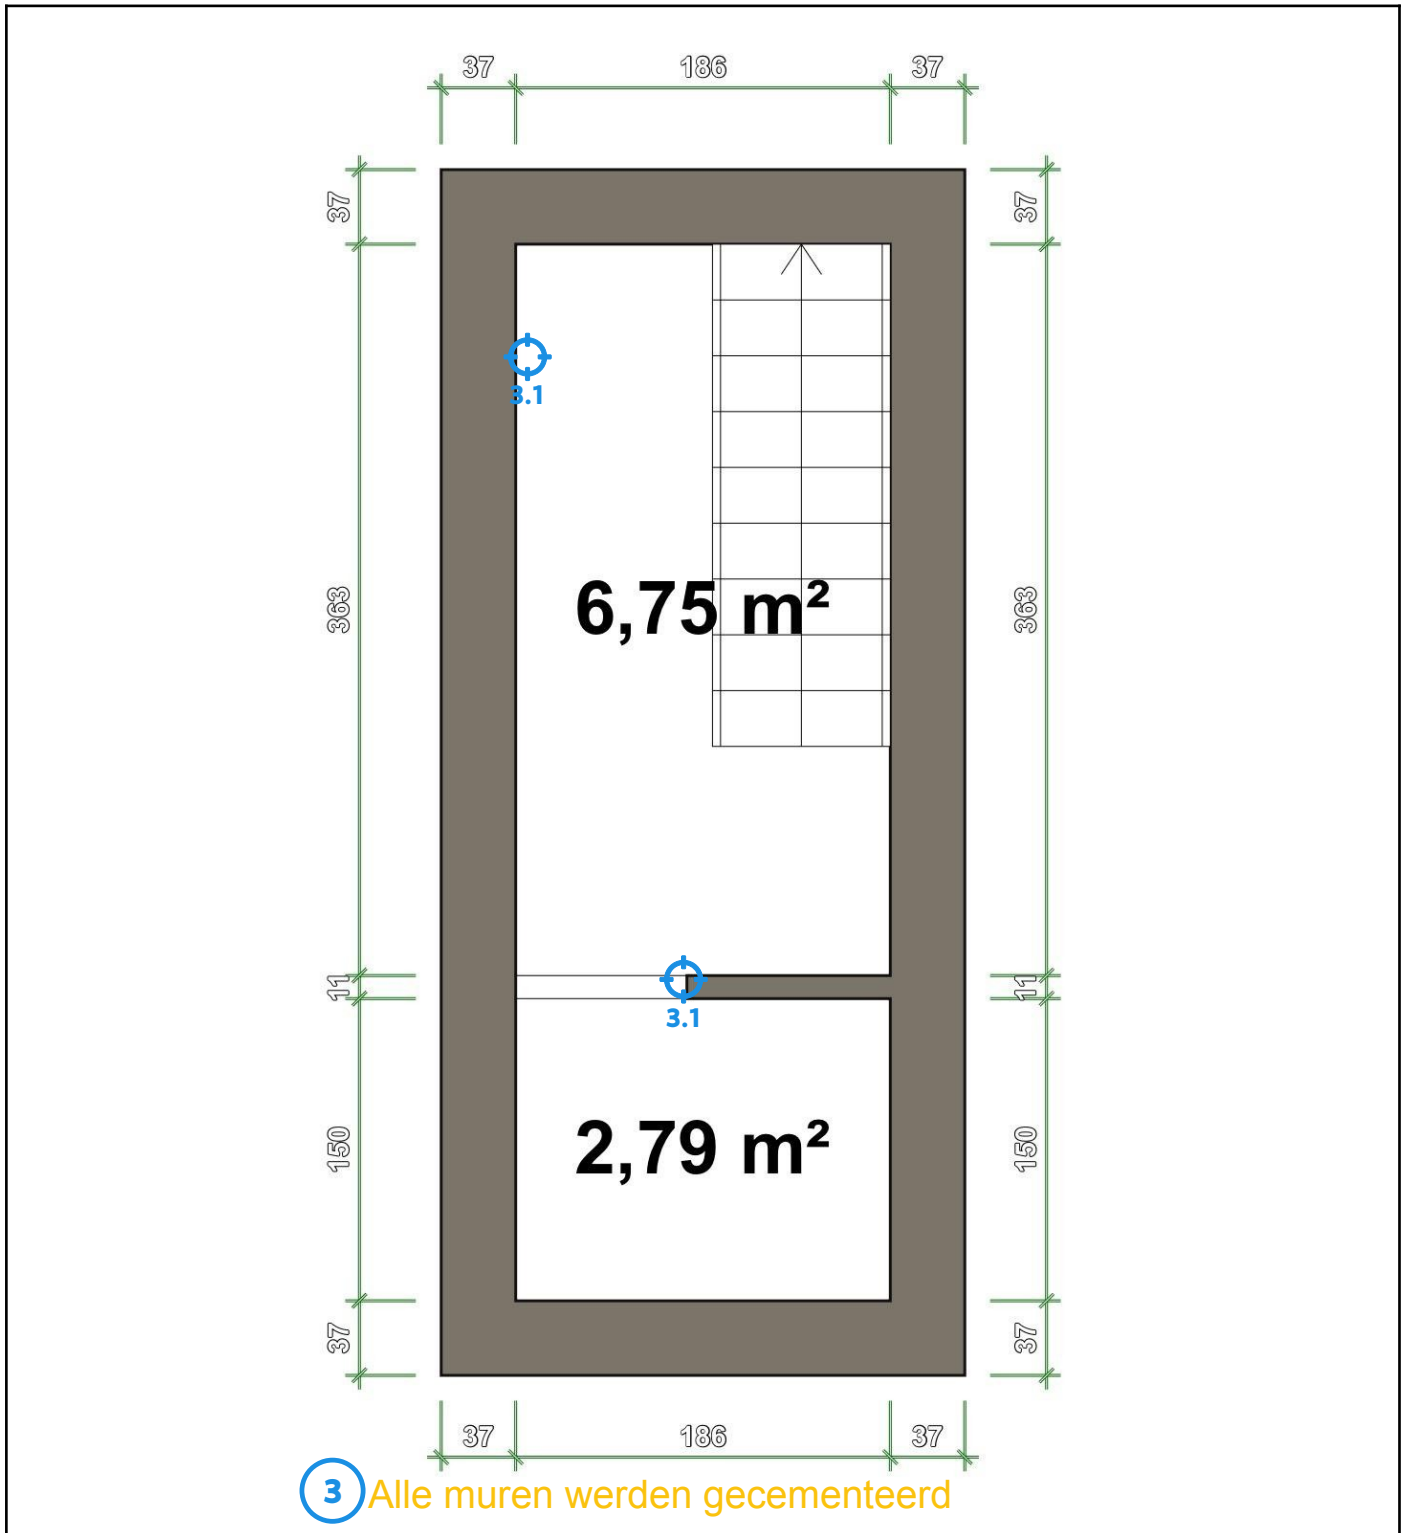
## Plan 1.1: Kelder

Beschrijving	Type	Actie
3. Cementering keldermuren	Geen asbest	-

3.1 Code: MM03	Mengmonster	-
----------------	-------------	---

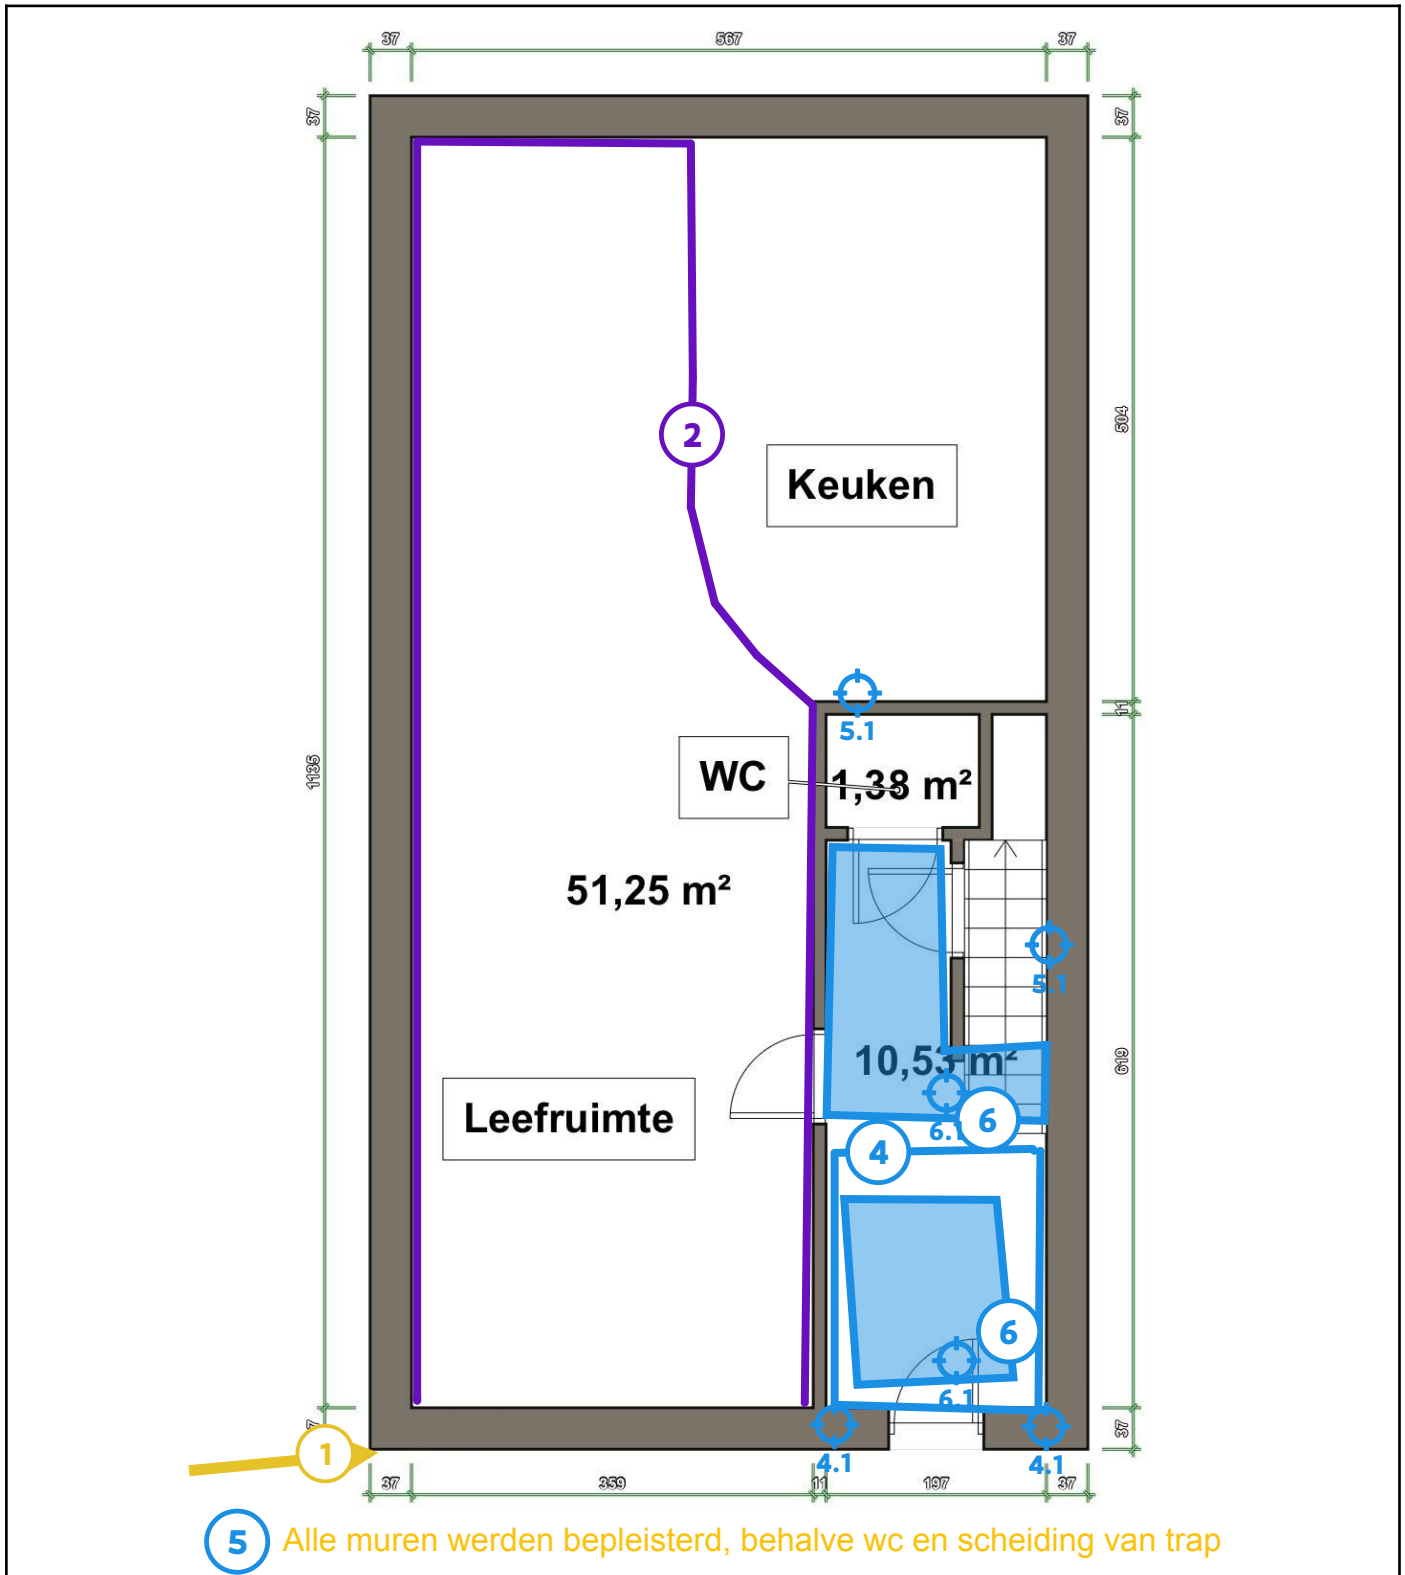
## Plan 1.2: Gelijkvloers

1. Onderste stuk regenwaterafvoer vooraan	Asbestmateriaal	Zorgvuldig beheren
2. Piepschuim sierlijsten	Advies	-
4. Sierlijst in inkomhal	Geen asbest	-
4.1 Code: MM04	Mengmonster	-
5. Pleisterwerk muren	Geen asbest	-
5.1 Code: MM01	Mengmonster	-
6. Pleisterwerk plafonds	Geen asbest	-
6.1 Code: MM02	Mengmonster	-

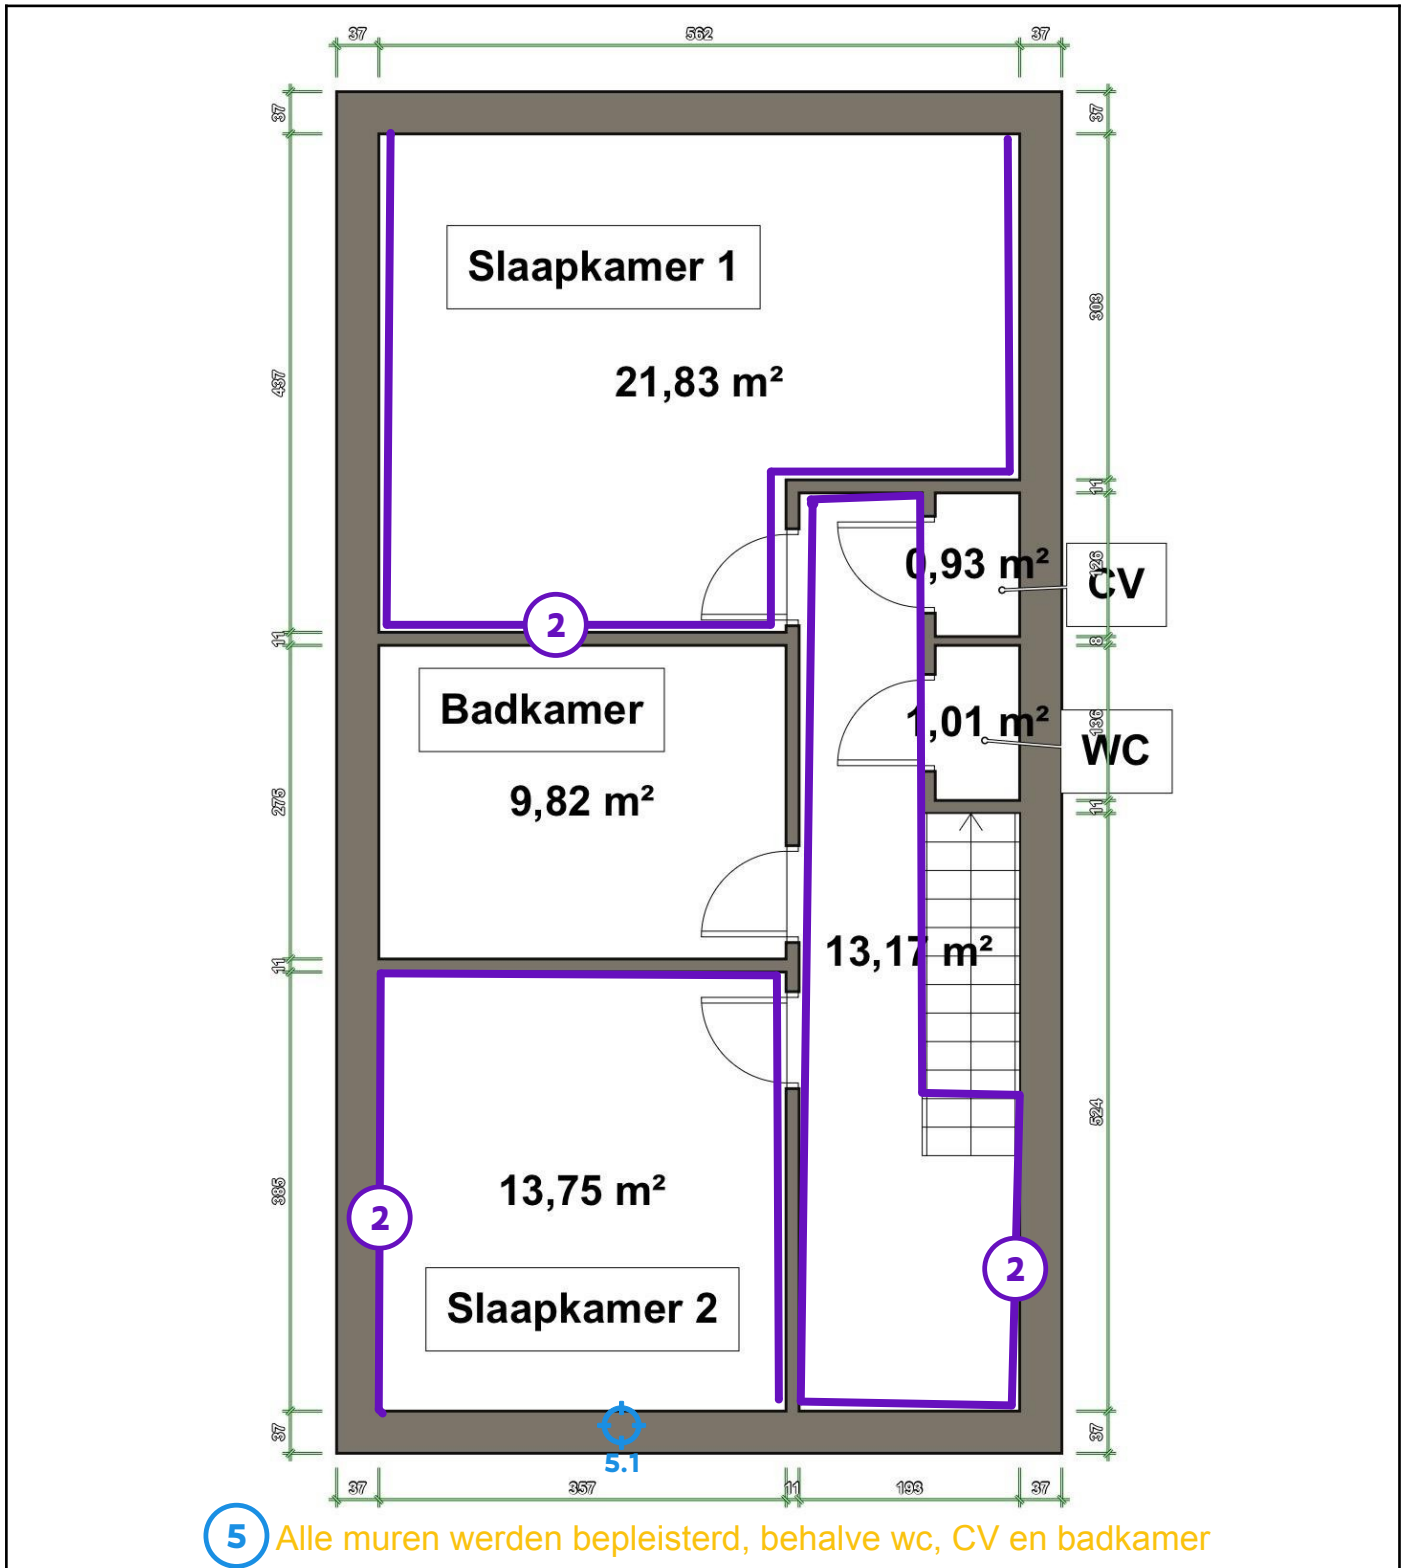
## Plan 1.3: 1e verdieping

Beschrijving	Type	Actie
2. Piepschuim sierlijsten	Advies	-

5. Pleisterwerk muren	Geen asbest	-
5.1 Code: MM01	Mengmonster	-

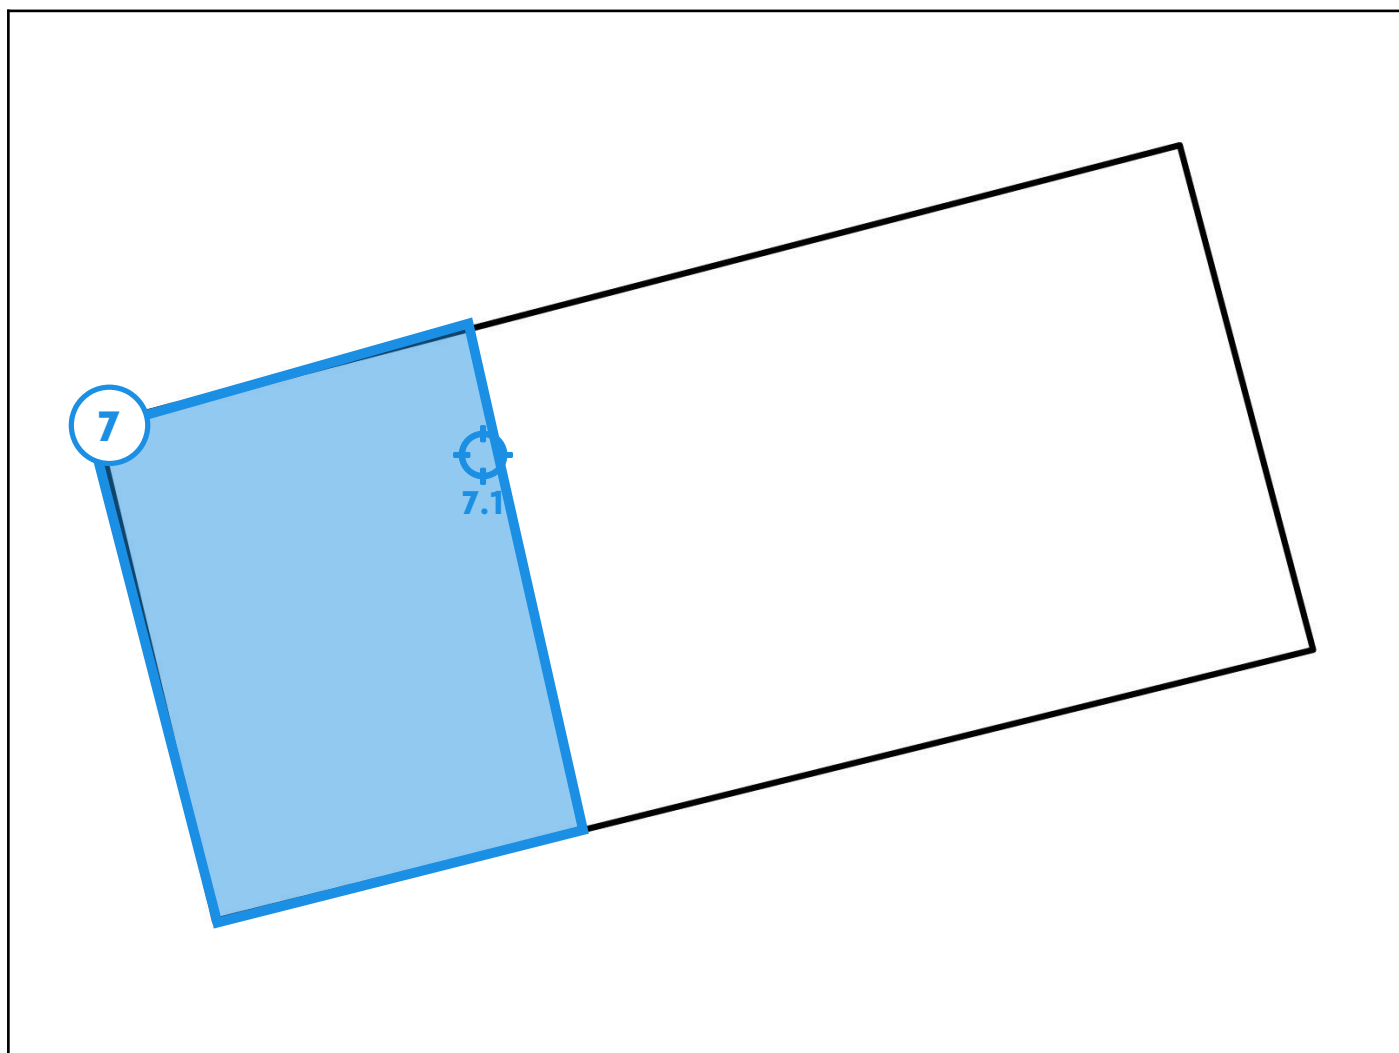
## Plan 1.5: Contouren

Beschrijving	Type	Actie
7. Roofing	Geen asbest	-
7.1 Code: MM05	Puntmonster	-
