# Asbestinventarisatetest

Kleine steenweg 131, 2221 Heist-op-den-Berg

Attestnummer : 20260506-000146.001

Uitgegeven op : 08.05.2026

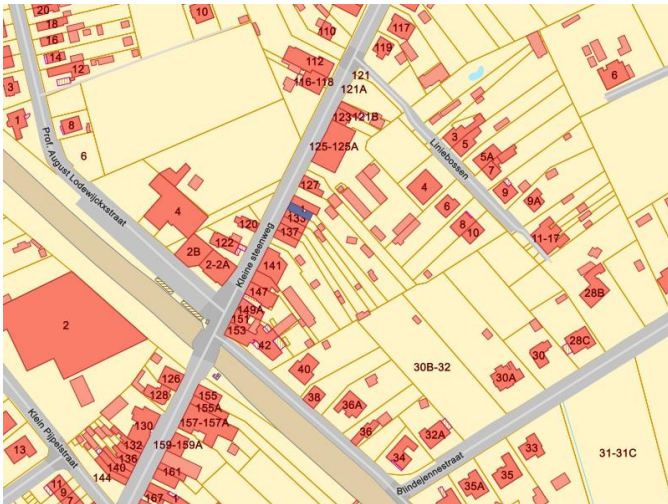
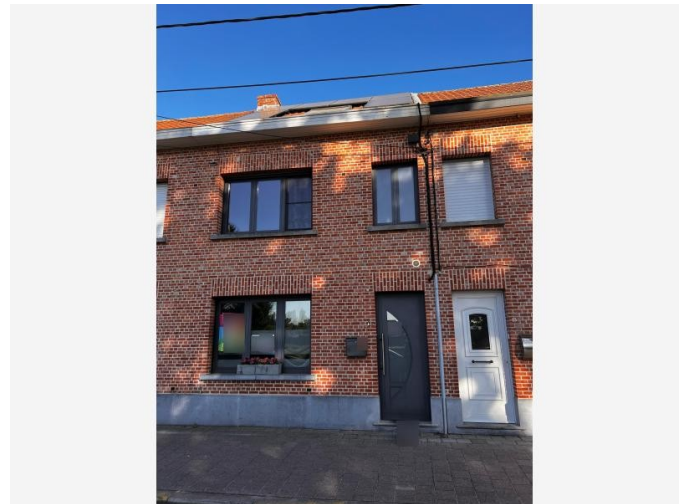
# Zone 1: Woning

Tijdens de inspectie vastgesteld:

- 0 Asbestmaterialen
- 3 Beperkingen
- 0 Uitsluitingen
- 0 Roerende goederen
- 0 Puin, steenslag, (water)bodem
- 5 Adviezen
- 2 Geen asbest

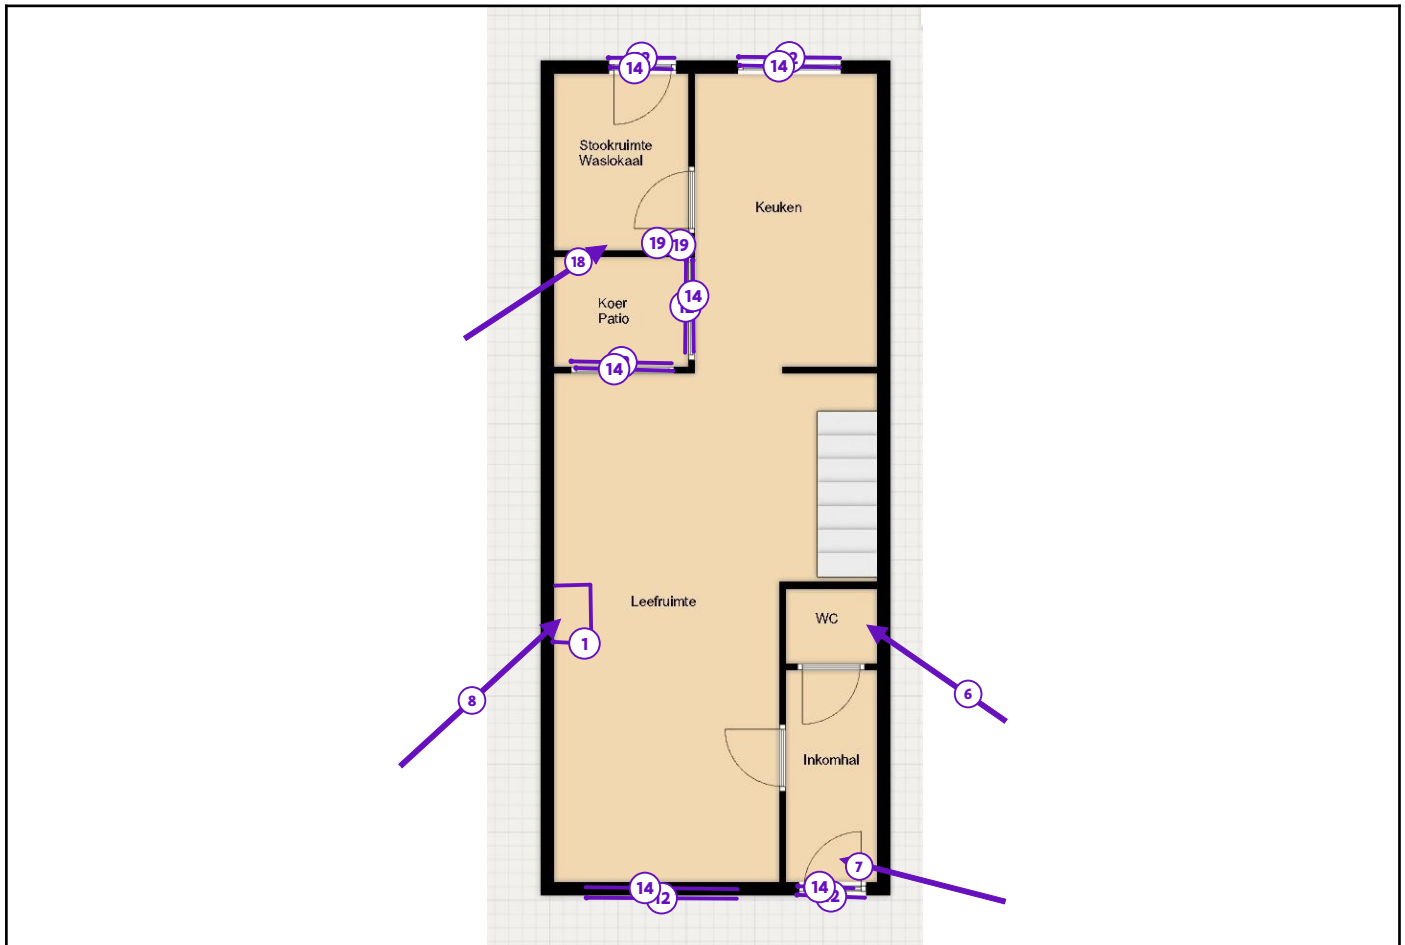
# Plan 1.1: Gelijkvloers

Beschrijving	Type	Actie
1. Rookgaskanaal woning	Beperking	-
6. Nutsvoorzieningen en meterkast in toilet	Advies	-
7. Inspectieput met watermeter.	Advies	-
8. Rookgaskanaal doorheen woning.	Advies	-
12. Kit aluminium schrijnwerk en gevel.	Overige ruimte of materiaal	-
14. Kit tussen glas en aluminium schrijnwerk	Overige ruimte of materiaal	-
18. CV installatie	Overige ruimte of materiaal	-
19. Leidingisolatie.	Overige ruimte of materiaal	-

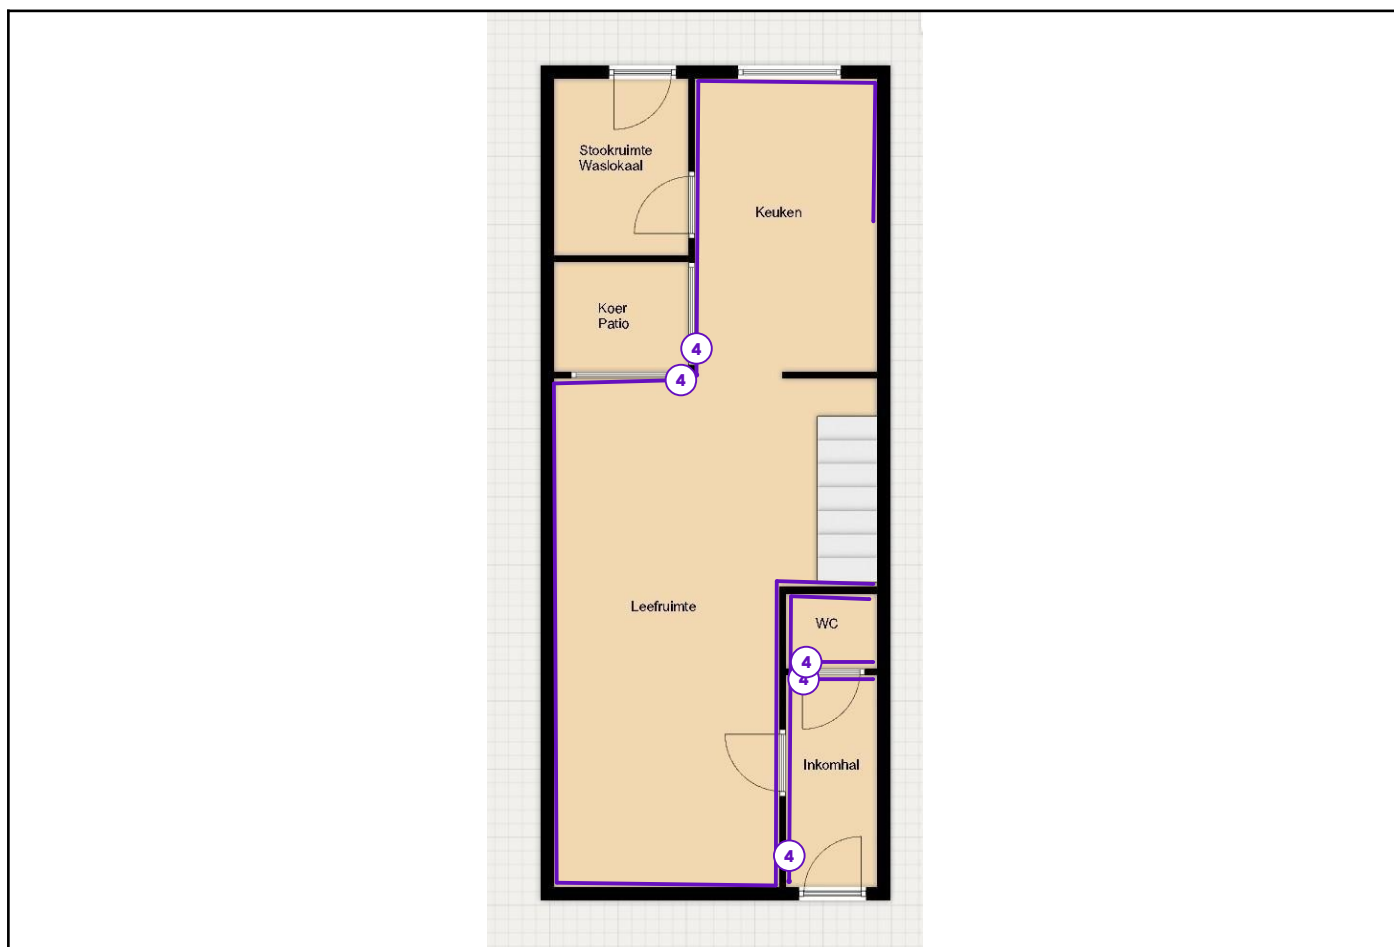
## Plan 1.2: Gelijkvloers gipskartonplaten wanden

Beschrijving	Type	Actie
4. Valse wanden gipskarton	Advies	-

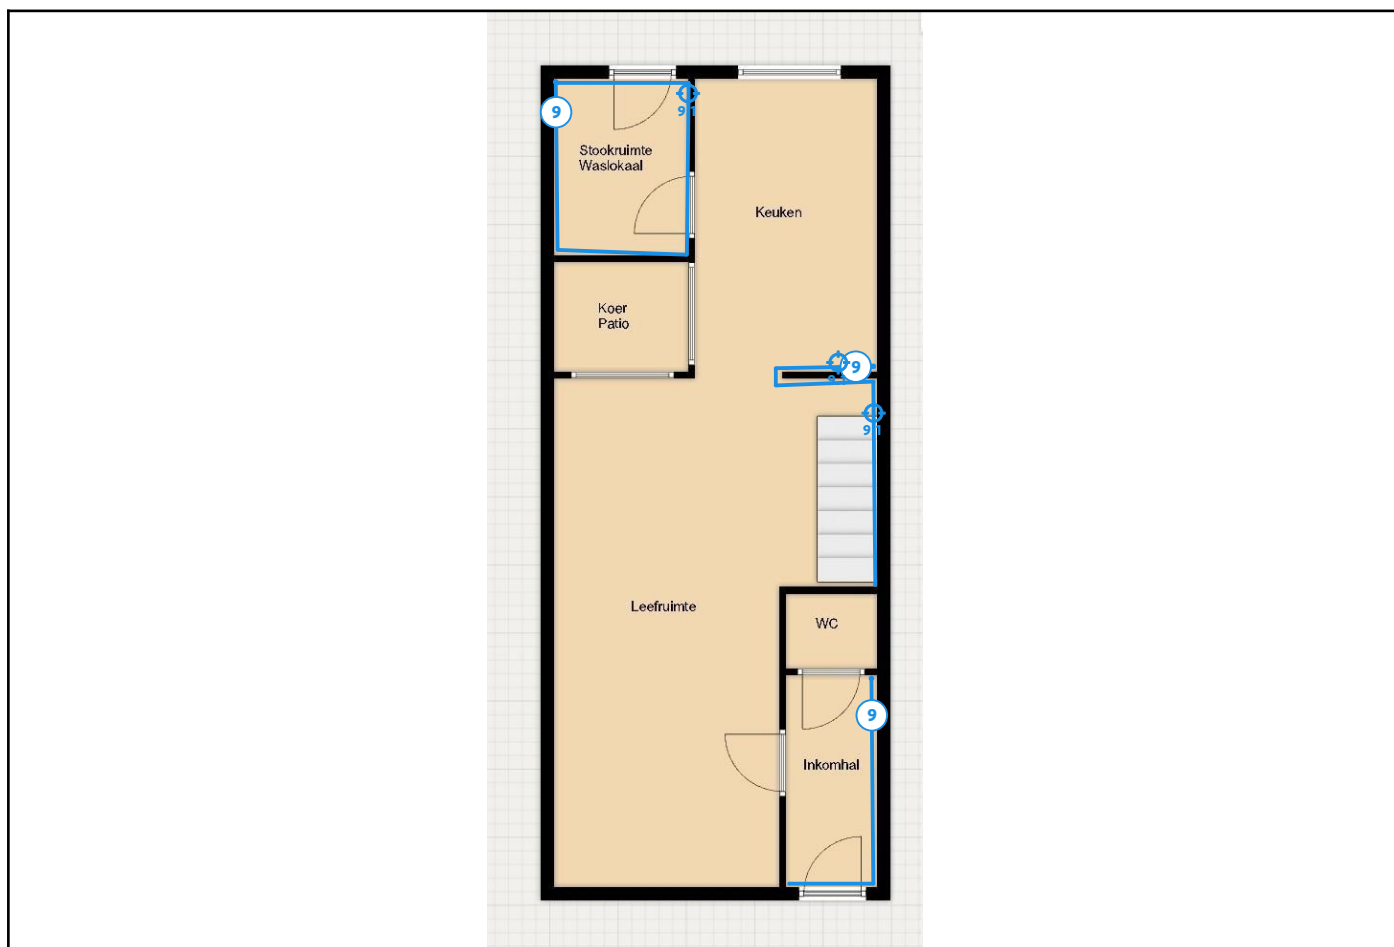
## Plan 1.3: Gelijkvloers pleisterwerk wanden

Beschrijving	Type	Actie
9. Pleisterwerk wanden.	Geen asbest	-
9.1 Code: MN3	Mengmonster	-

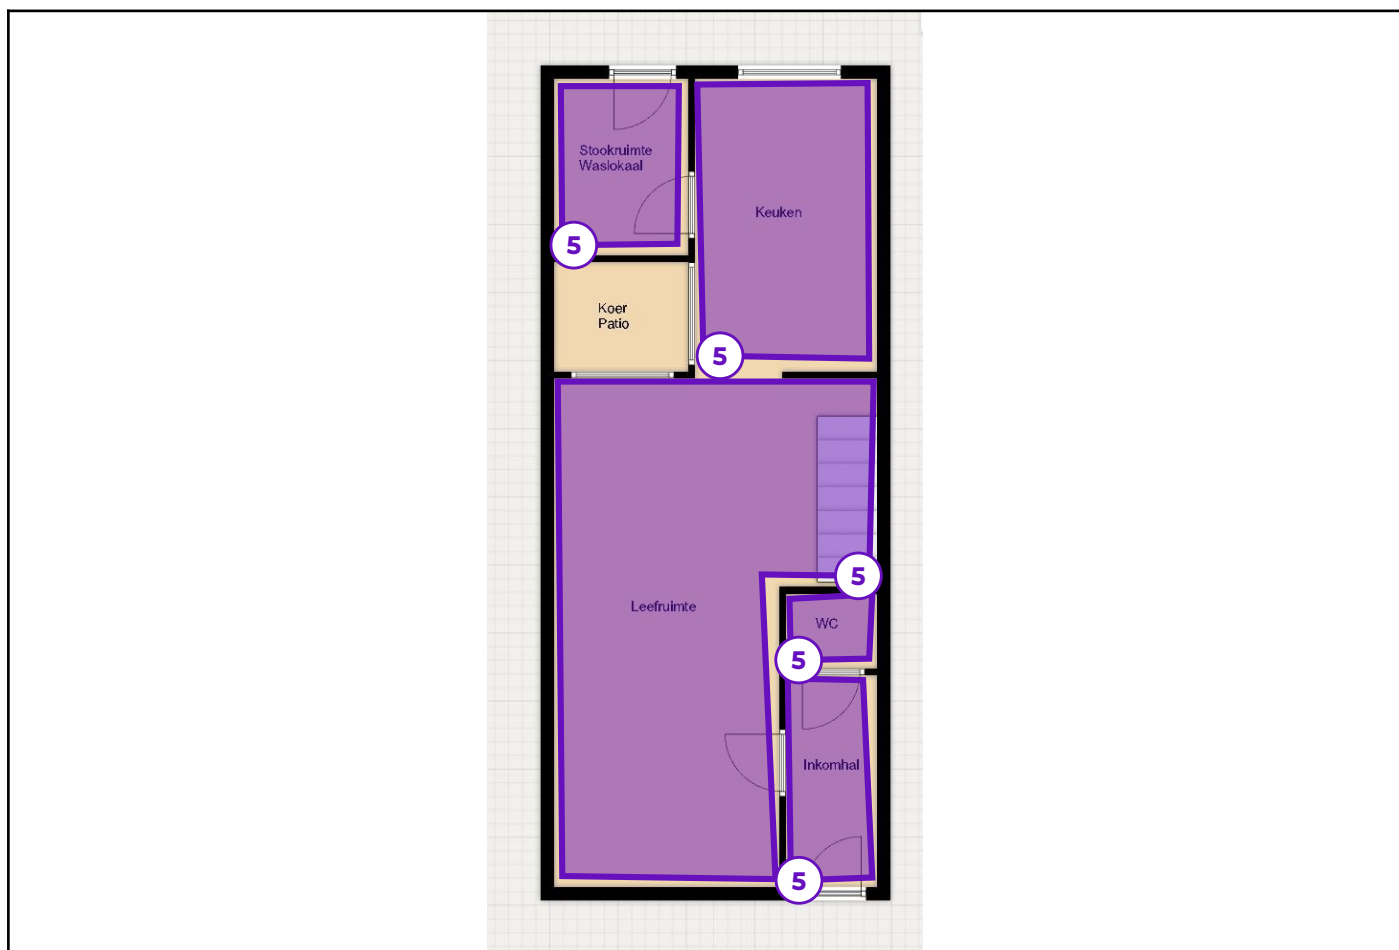
## Plan 1.4: Gelijkvloers plafond gipskartonplaten

Beschrijving	Type	Actie
5. Valse plafonds gipskartonplaten	Advies	-

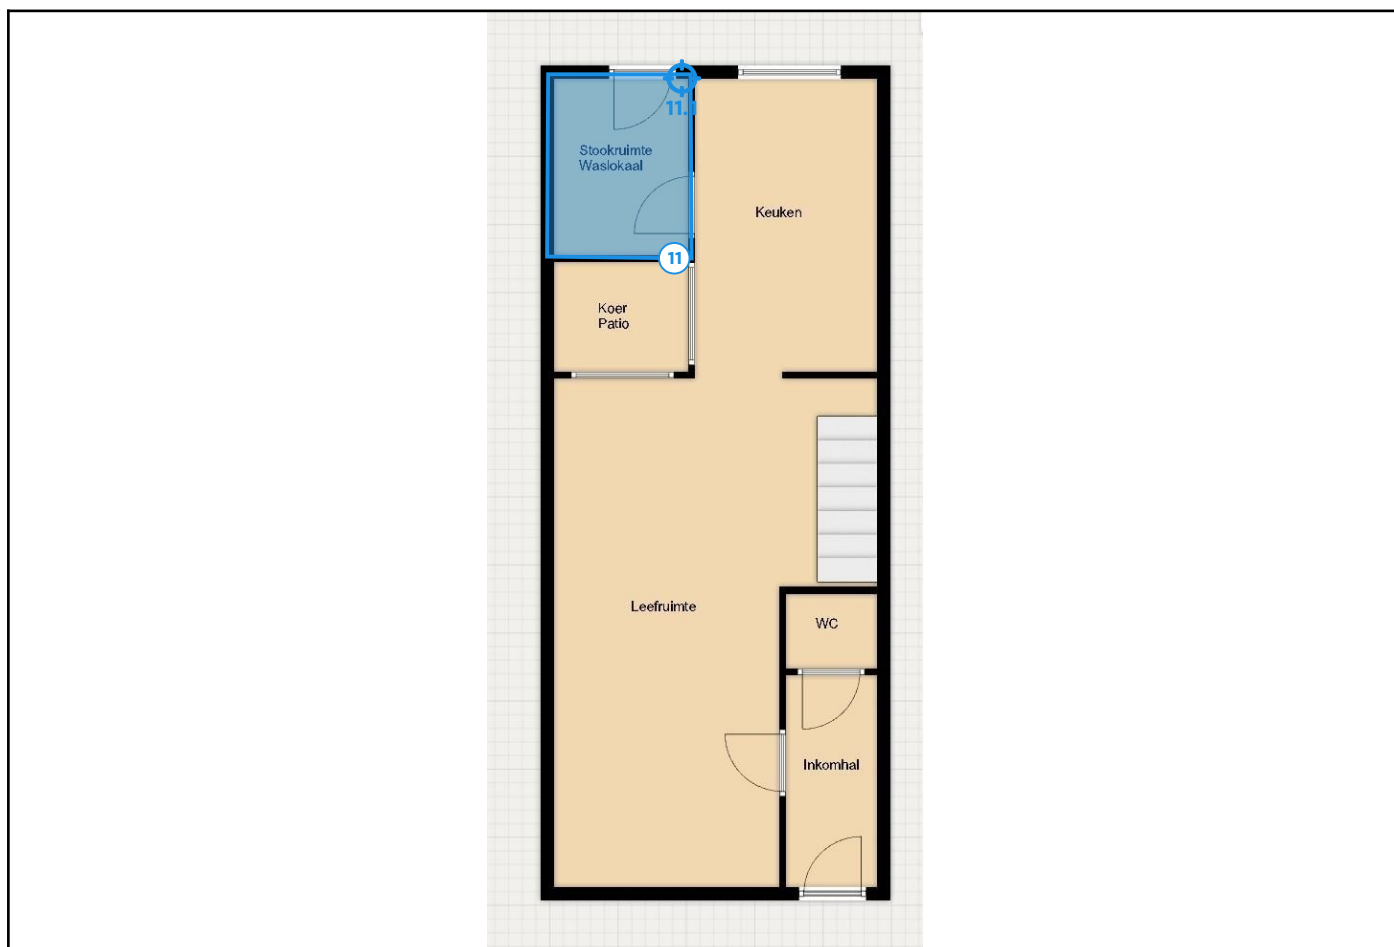
## Plan 1.6: Dakbedekking gelijkvloers

Beschrijving	Type	Actie
11. Waterkerende laag dak gelijkvloers	Geen asbest	-
11.1 Code: MN2	Puntmonster	-

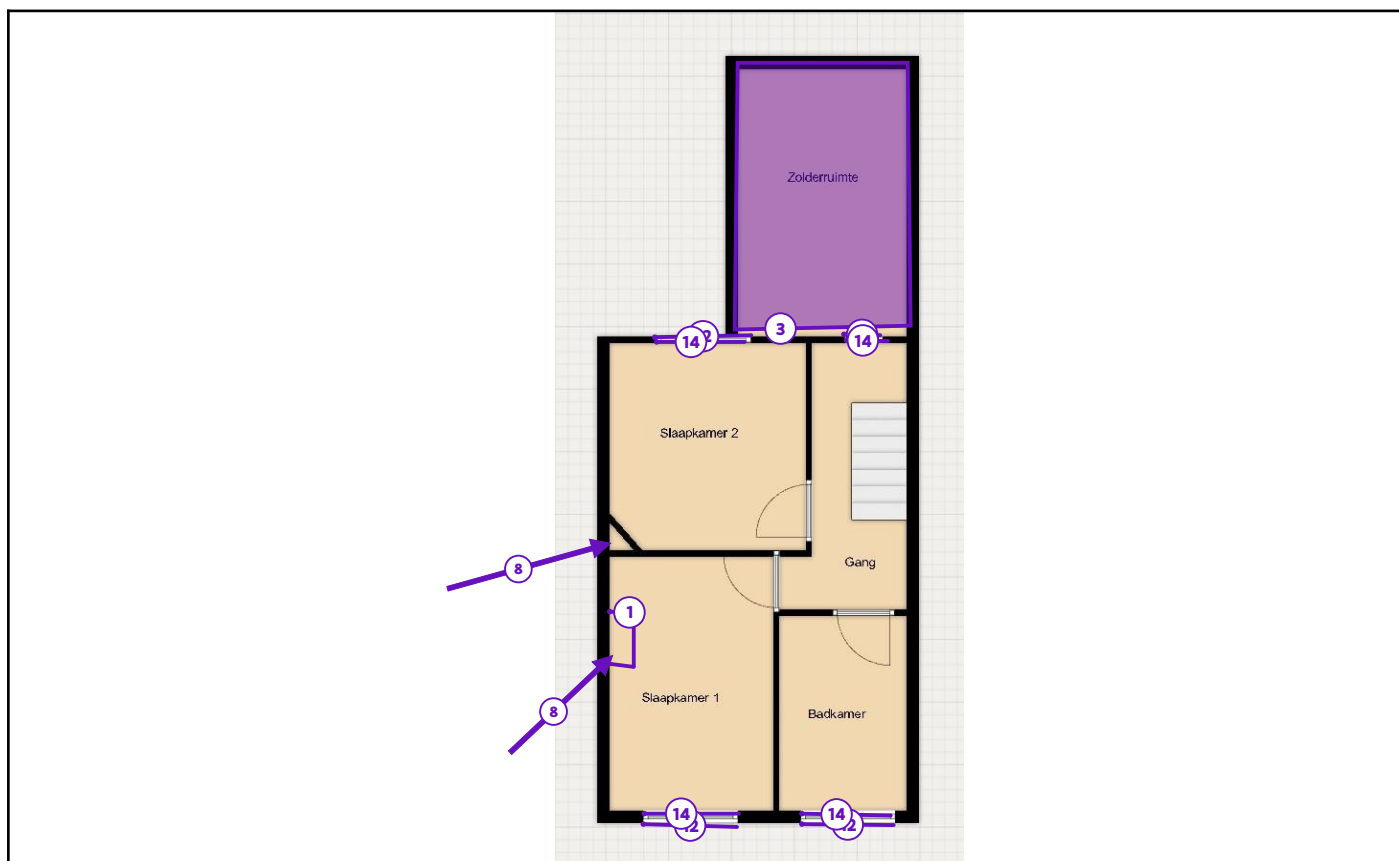
## Plan 1.7: 1ste verdieping

Beschrijving	Type	Actie
1. Rookgaskanaal woning	Beperking	-
3. Zolderruimte 1ste verdieping	Beperking	-
8. Rookgaskanaal doorheen woning.	Advies	-
12. Kit aluminium schrijnwerk en gevel.	Overige ruimte of materiaal	-
14. Kit tussen glas en aluminium schrijnwerk	Overige ruimte of materiaal	-

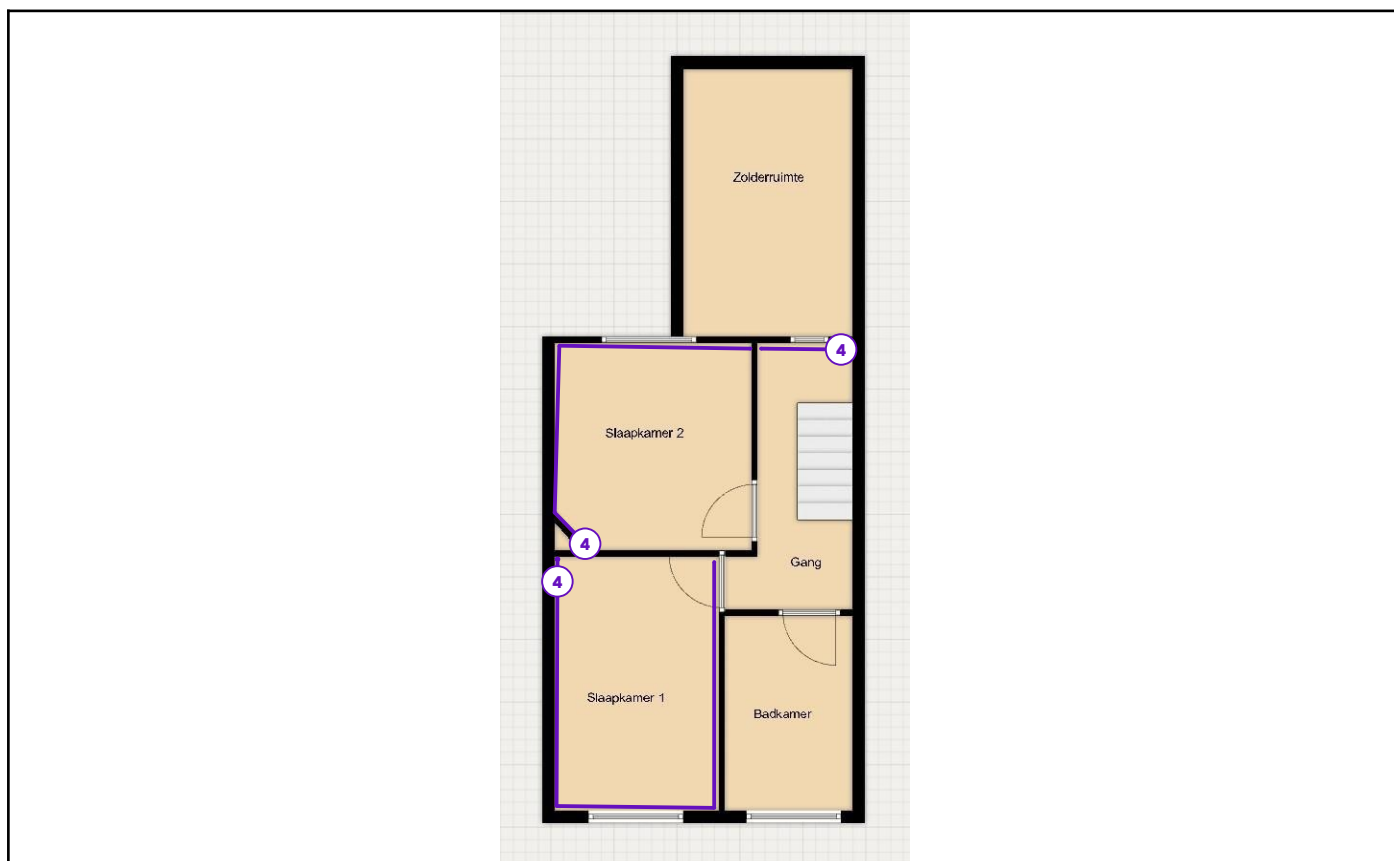
## Plan 1.8: 1ste verdieping gipskartonplaten wanden

Beschrijving	Type	Actie
4. Valse wanden gipskarton	Advies	-

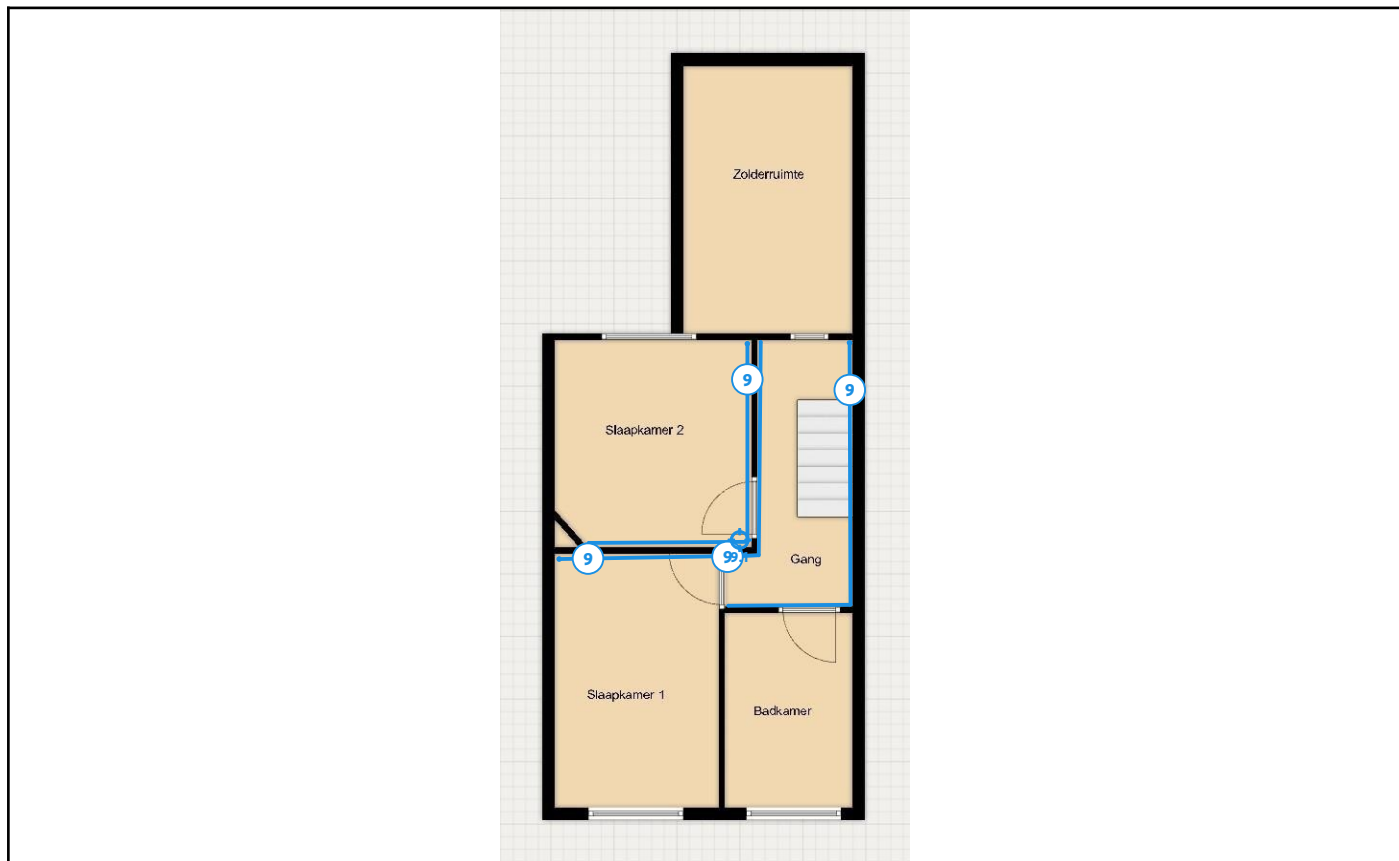
## Plan 1.9: 1ste verdieping pleisterwerk wanden

Beschrijving	Type	Actie
9. Pleisterwerk wanden.	Geen asbest	-
9.1 Code: MN3	Mengmonster	-

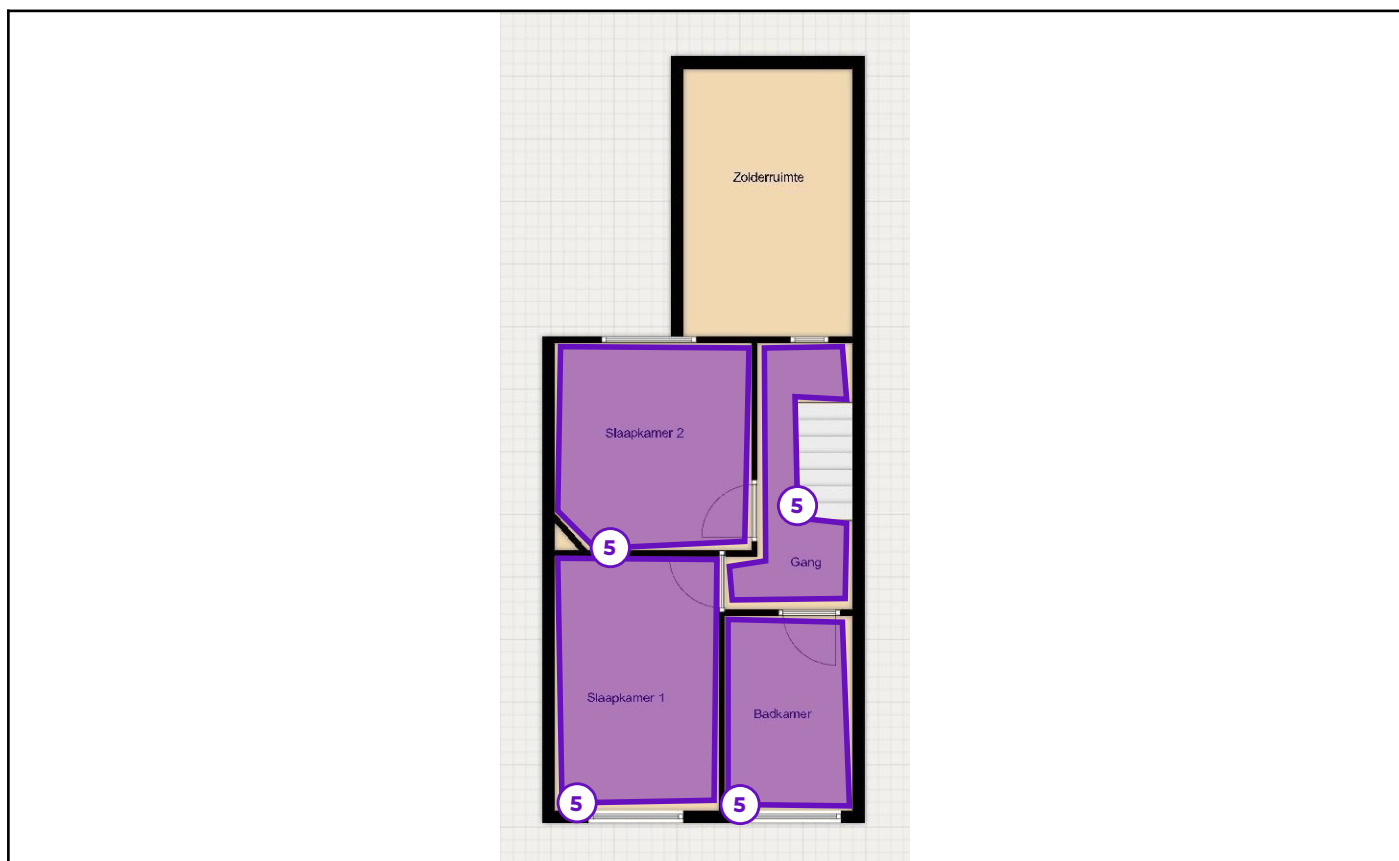
## Plan 1.11: 1ste verdieping plafond gipskartonplaten

Beschrijving	Type	Actie
5. Valse plafonds gipskartonplaten	Advies	-

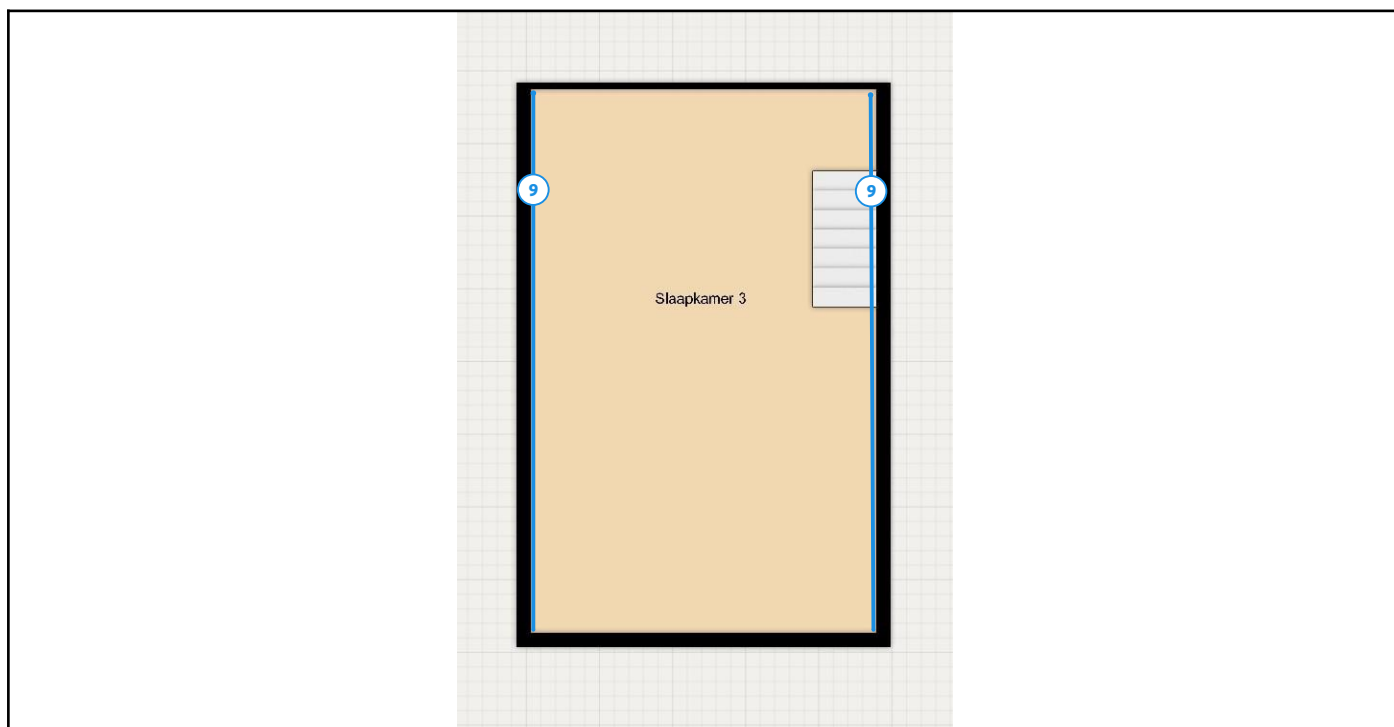
## Plan 1.13: 2de verdieping pleisterwerk wanden

Beschrijving	Type	Actie
9. Pleisterwerk wanden.	Geen asbest	-

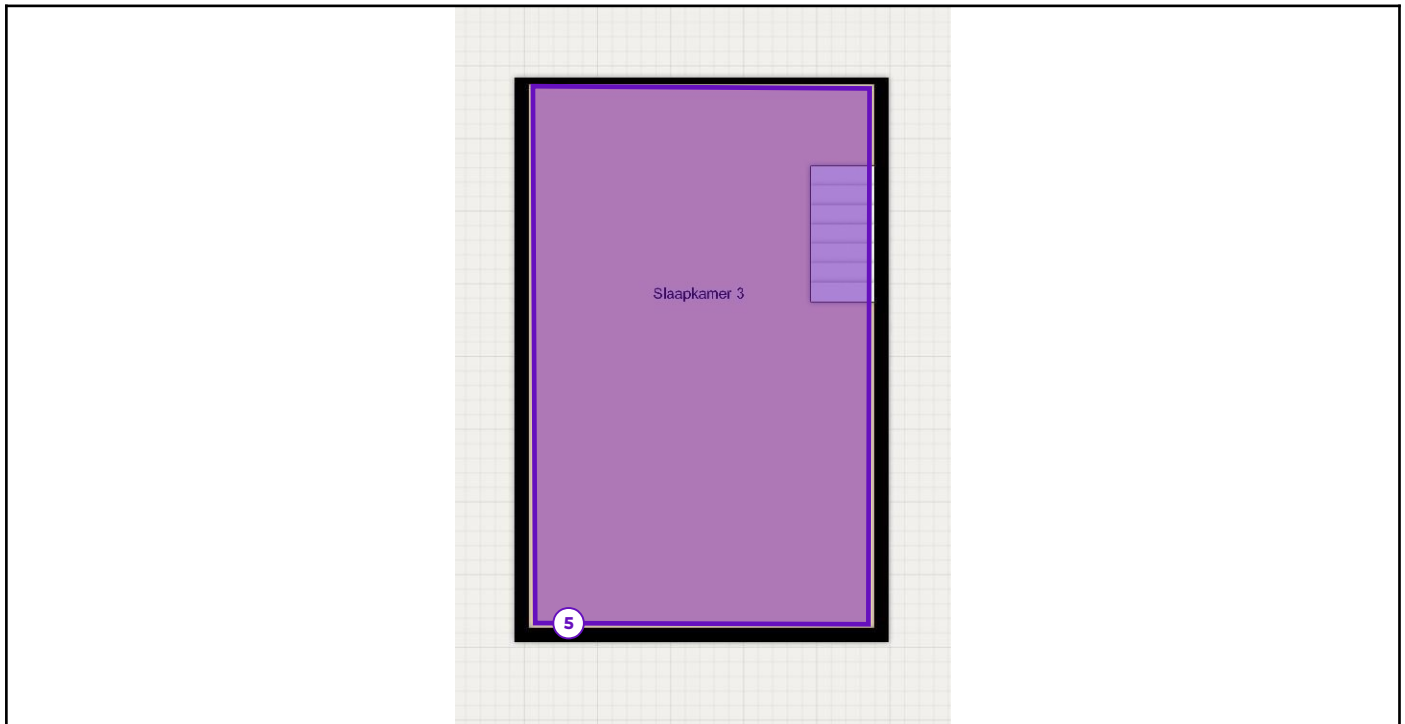
## Plan 1.14: 2de verdieping plafond gipskartonplaten

Beschrijving	Type	Actie
5. Valse plafonds gipskartonplaten	Advies	-

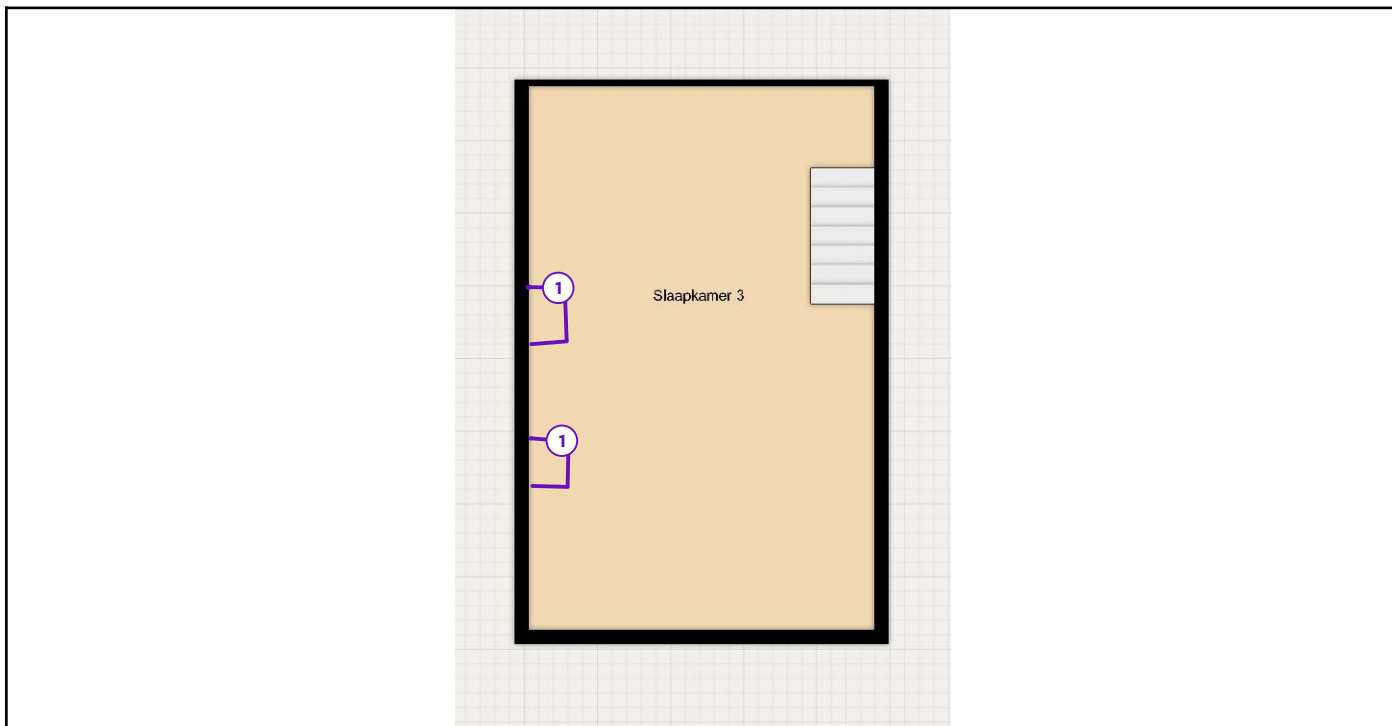
## Plan 1.15: 2de verdieping

Beschrijving	Type	Actie
1. Rookgaskanaal woning	Beperking	-

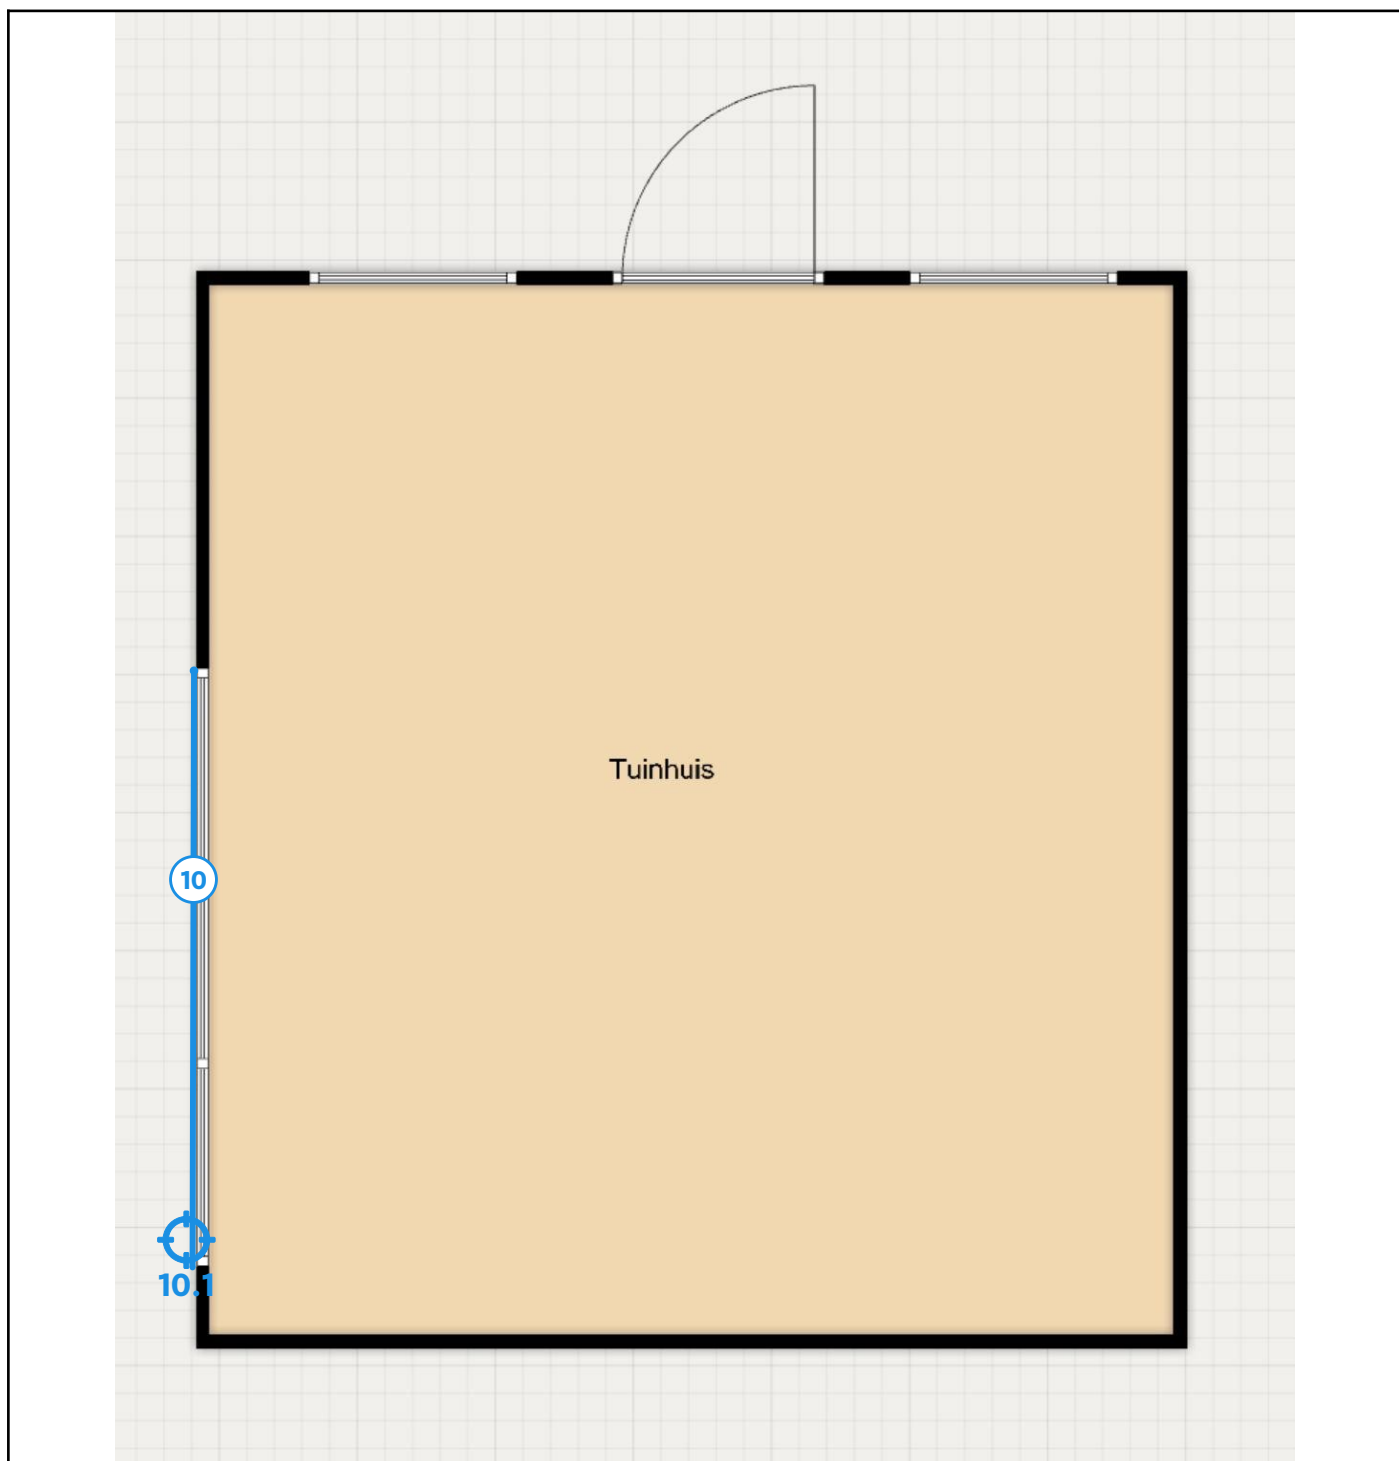
## Plan 2.1: Tuinhuis

Beschrijving	Type	Actie
10. Stopverf ramen tuinhuis.	Geen asbest	-
10.1 Code: MN1	Puntmonster	-

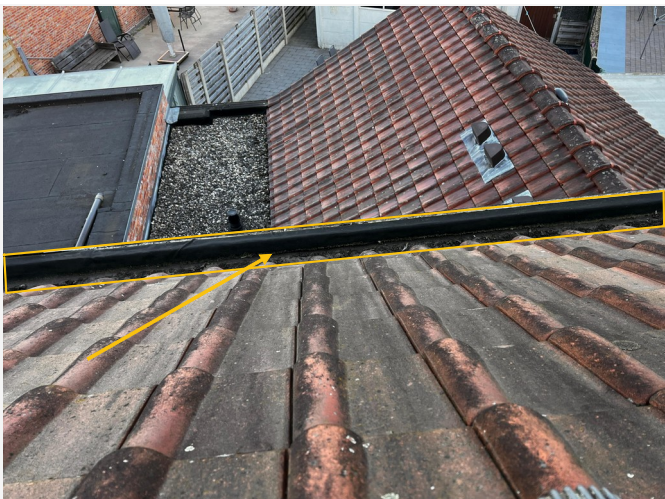
## Fiche 2: Materiaal bekleding dakgoot dak 2de verdieping

**Reden:** Het te onderzoeken materiaal situeert zich hoger dan 3,50 m te rekenen vanaf een veilige ondergrond

**Uitleg van de asbestdeskundige:** Het materiaal waarmee de dakgoot bekleed is niet volledig inspecteerbaar wegens te grote hoogte.

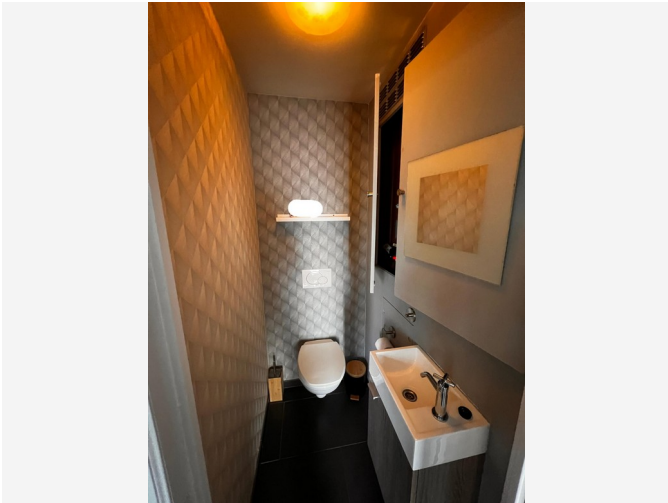
De meterkast en nutsvoorzieningen in de kast in de toiletruimte zijn niet-asbestverdacht.

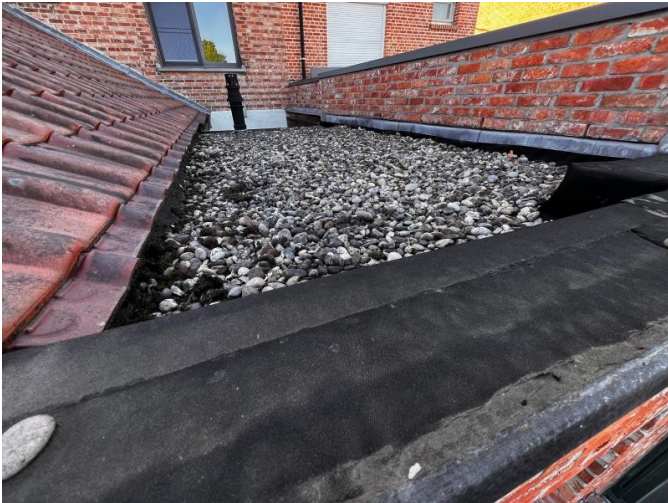
# Fiche 11: Waterkerende laag dak gelijkvloers

Geen asbest
