# Asbestinventarisatetest

Landstraat 31, 2560 Nijlen

Attestnummer : 20260505-000550.000

Uitgegeven op : 05.05.2026

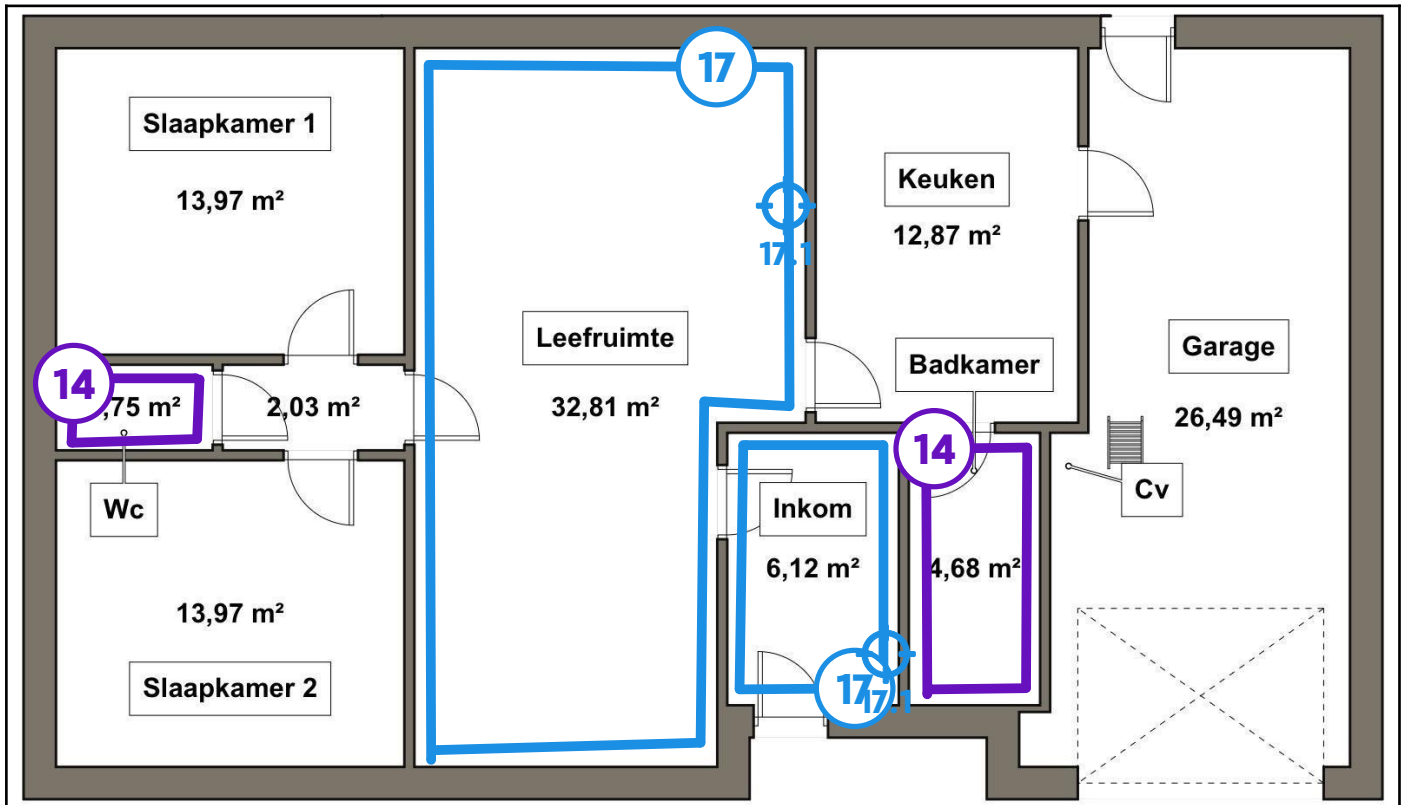
## Plan 1.2: Gelijkvloers .2

Beschrijving	Type	Actie
14. Tegellijm achter faillancetegels	Advies	-
17. Sierlijst aan plafonds	Geen asbest	-
17.1 Code: MM03	Mengmonster	-

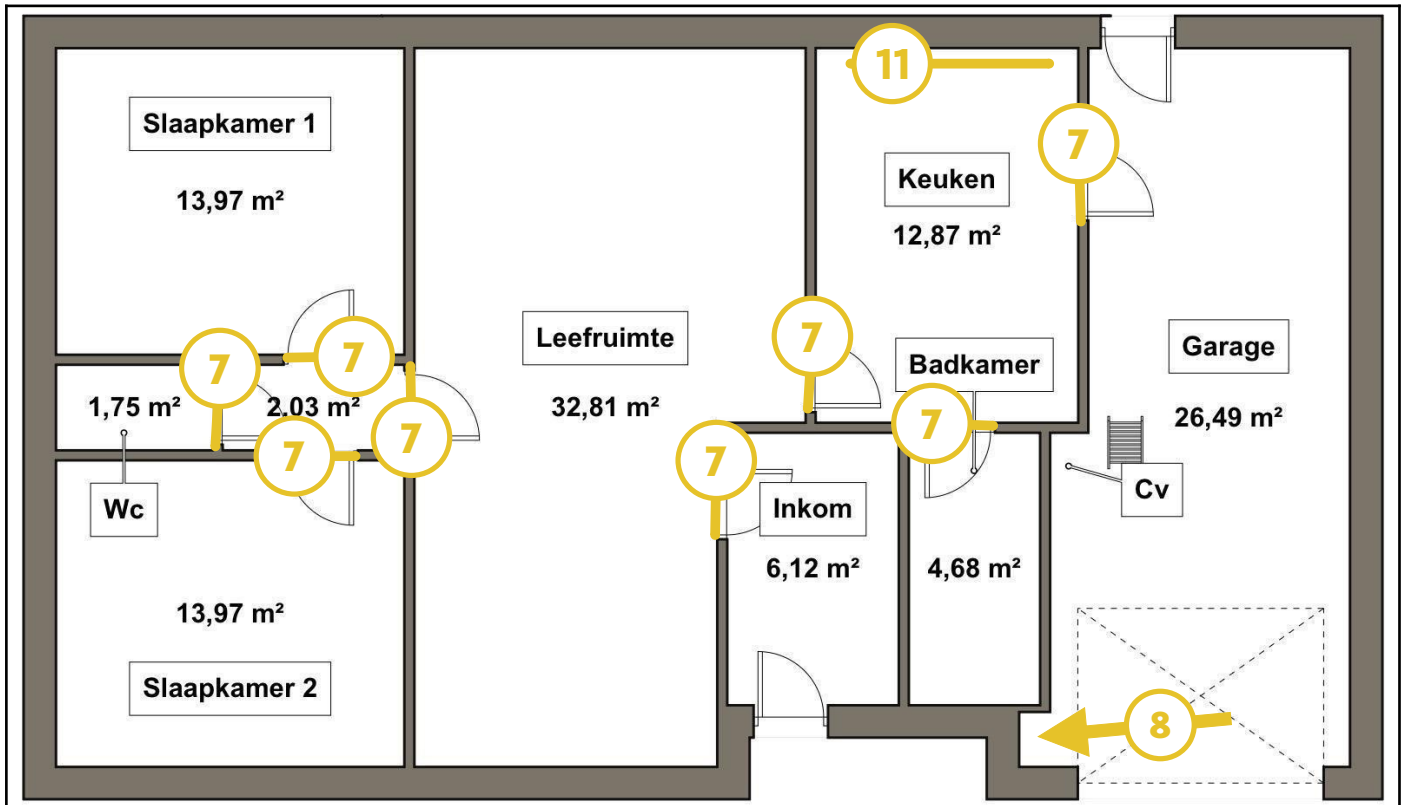
## Plan 1.3: Gelijkvloers .3

Beschrijving	Type	Actie
7. Deurdorpels	Asbestmateriaal	Zorgvuldig beheren
8. Bakeliet toepassingen	Asbestmateriaal	Zorgvuldig beheren
11. Vensterbanken binnen	Asbestmateriaal	Zorgvuldig beheren

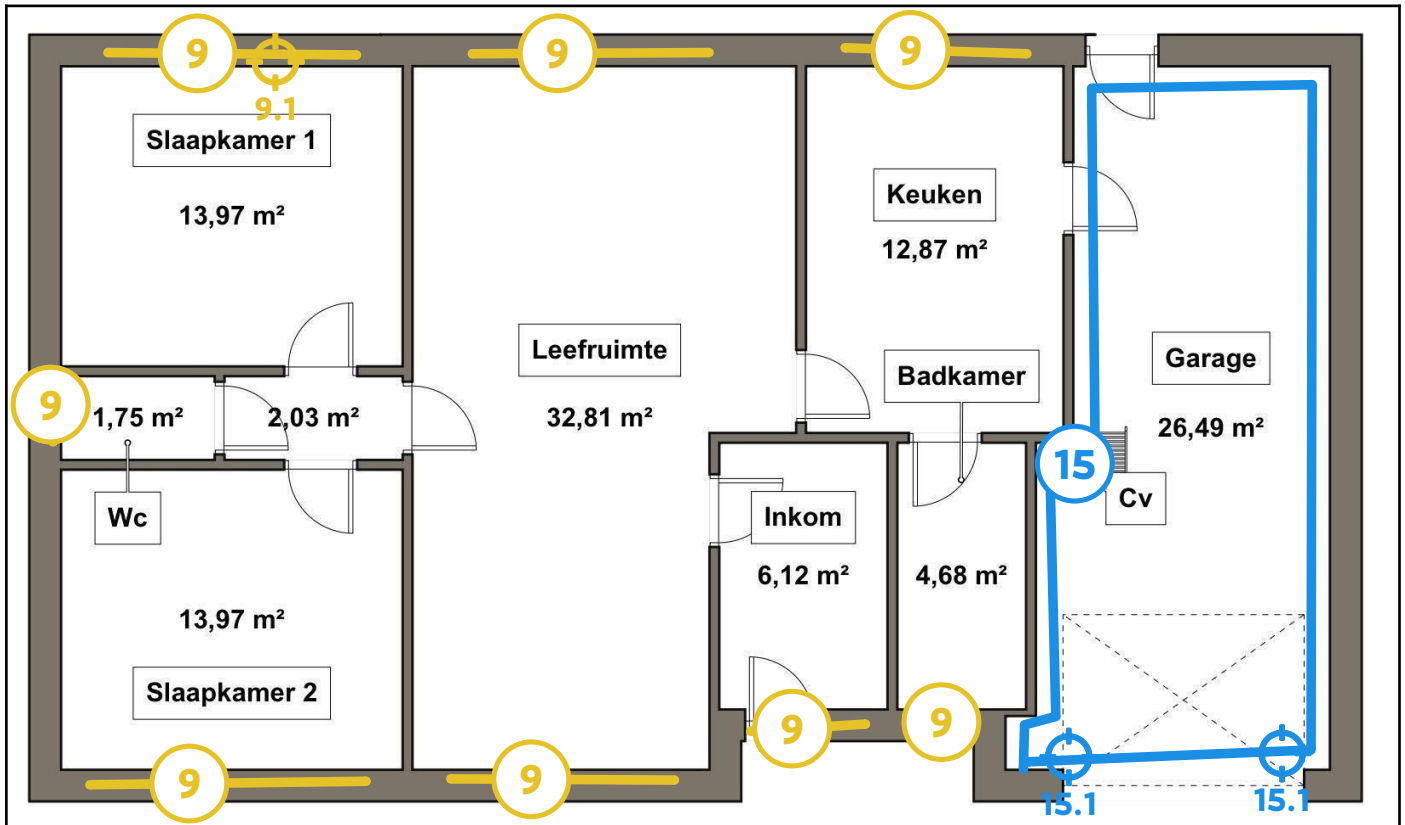
## Plan 1.4: Gelijkvloers .4

Beschrijving	Type	Actie
9. Mastiek tussen raamkader en glas	Asbestmateriaal	Zorgvuldig beheren
9.1 Code: MM05	Puntmonster	-
15. Cementering binnenmuren garage	Geen asbest	-
15.1 Code: MM09	Mengmonster	-

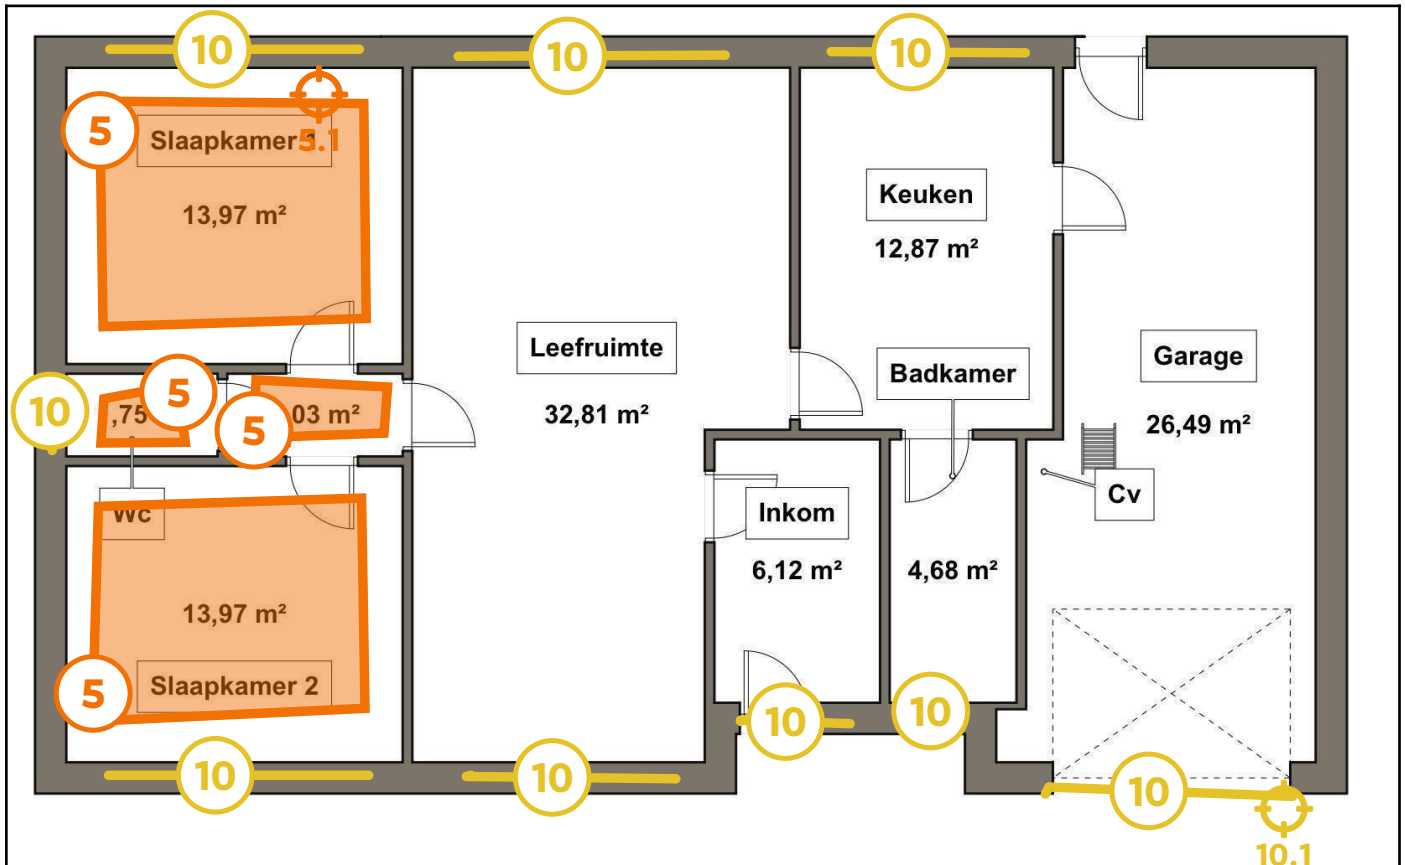
## Plan 1.5: Gelijkvloers .5

Beschrijving	Type	Actie
5. Vinylzeil	Asbestmateriaal	Verwijderen
5.1 Code: MM04	Puntmonster	-
10. Mastiek tussen raamkader en steen	Asbestmateriaal	Zorgvuldig beheren
10.1 Code: MM06	Puntmonster	-

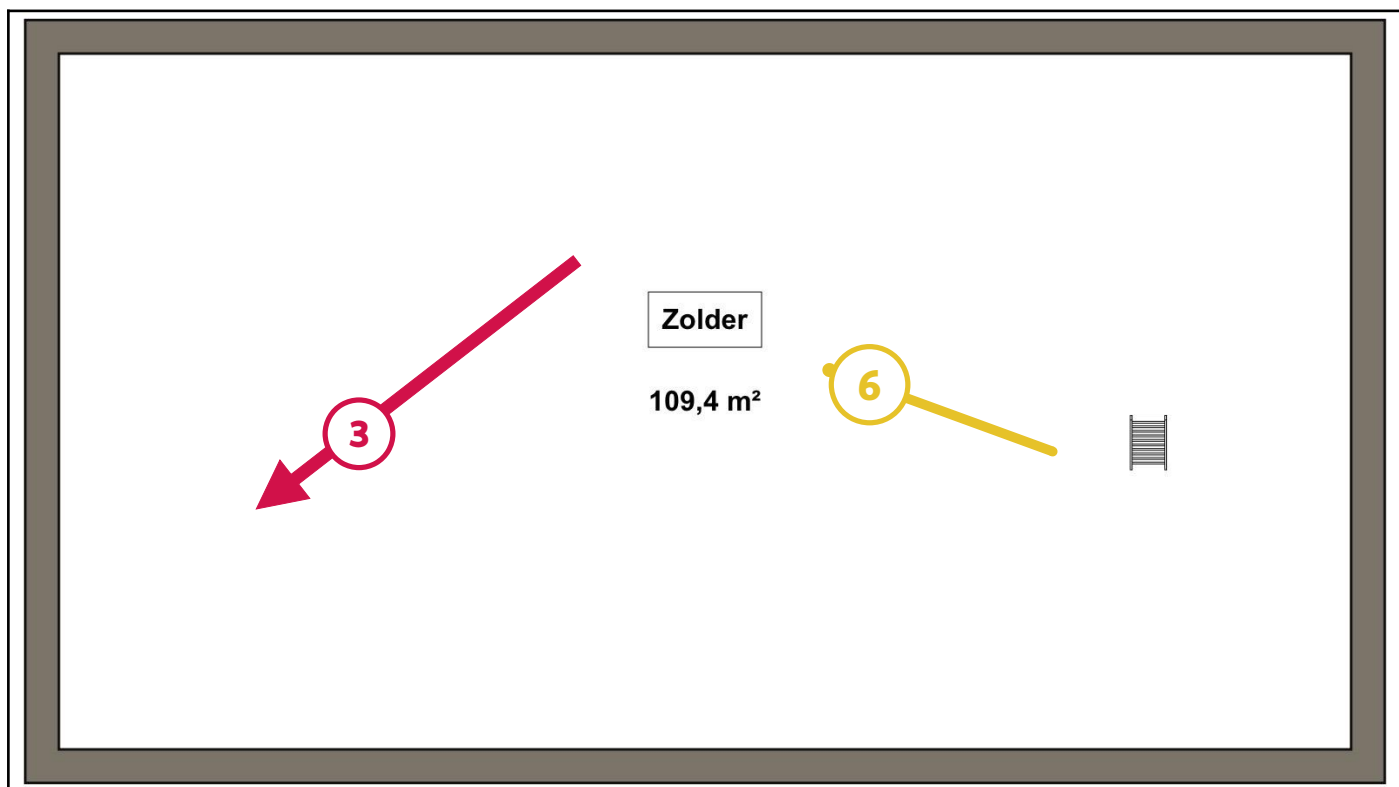
## Plan 1.6: Zolder

Beschrijving	Type	Actie
3. Asbestafval op zolder	Asbestmateriaal	Dringend verwijderen
6. Schouwpijp	Asbestmateriaal	Zorgvuldig beheren

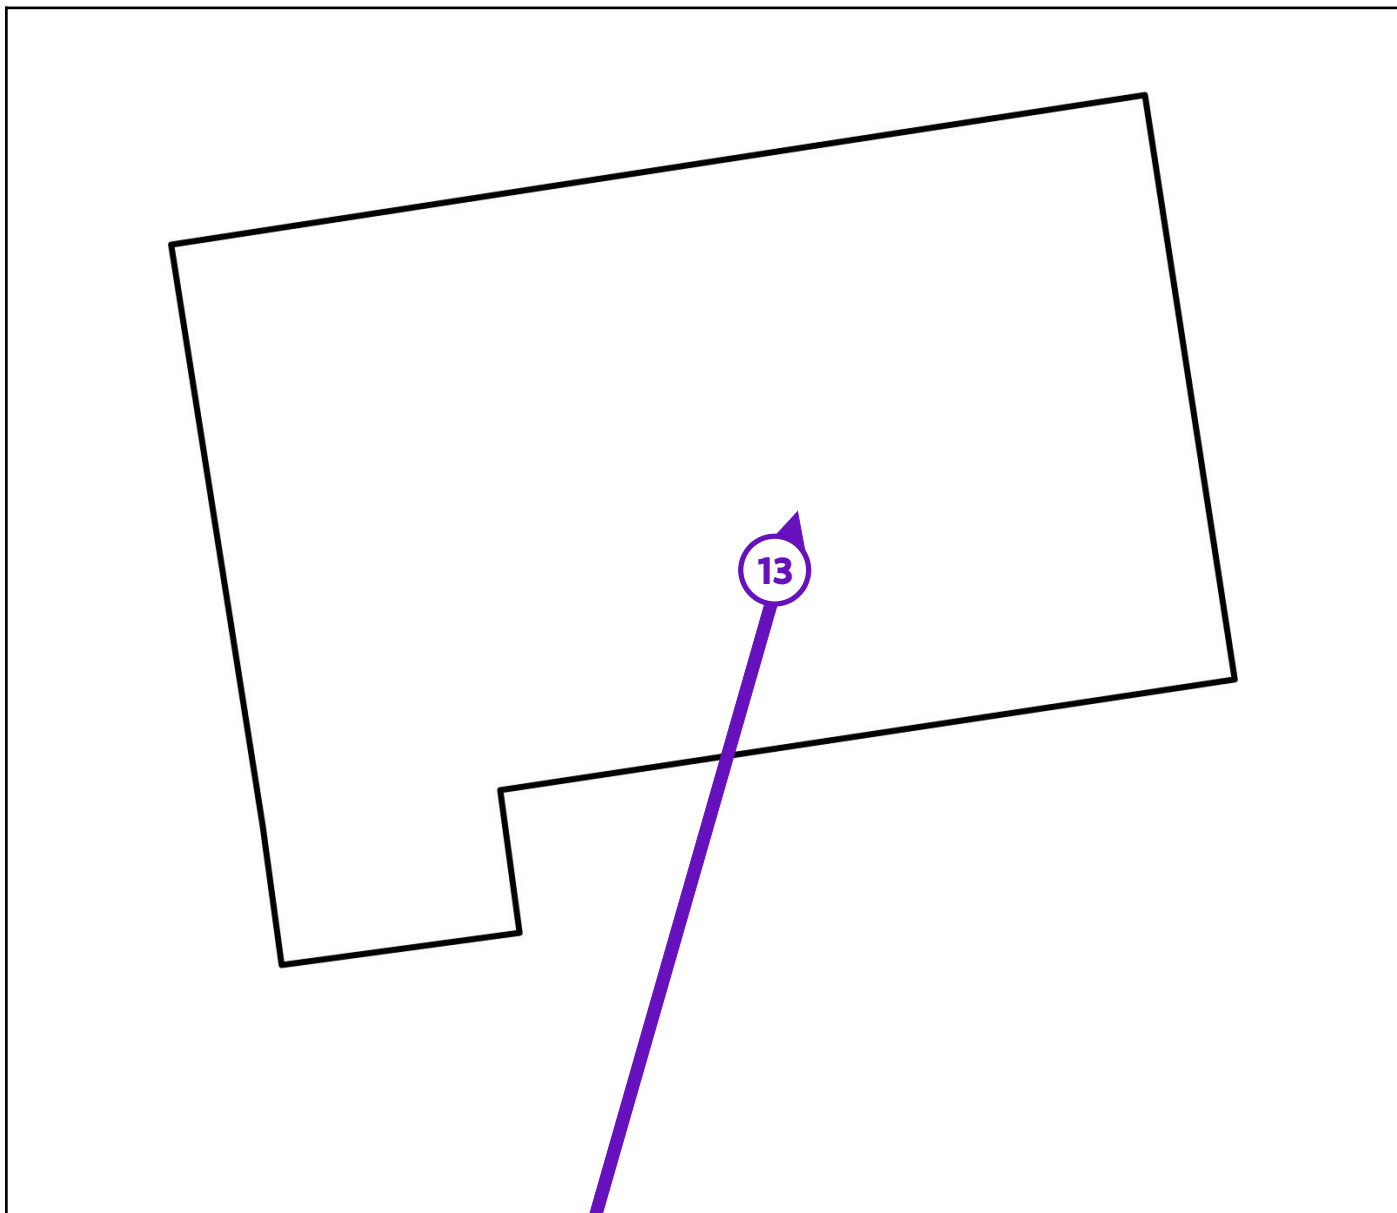
## Plan 1.7: Hoofdgebouw plan

Beschrijving	Type	Actie
13. Inhoud steense schouw niet controleerbaar door hoogte	Beperking	-

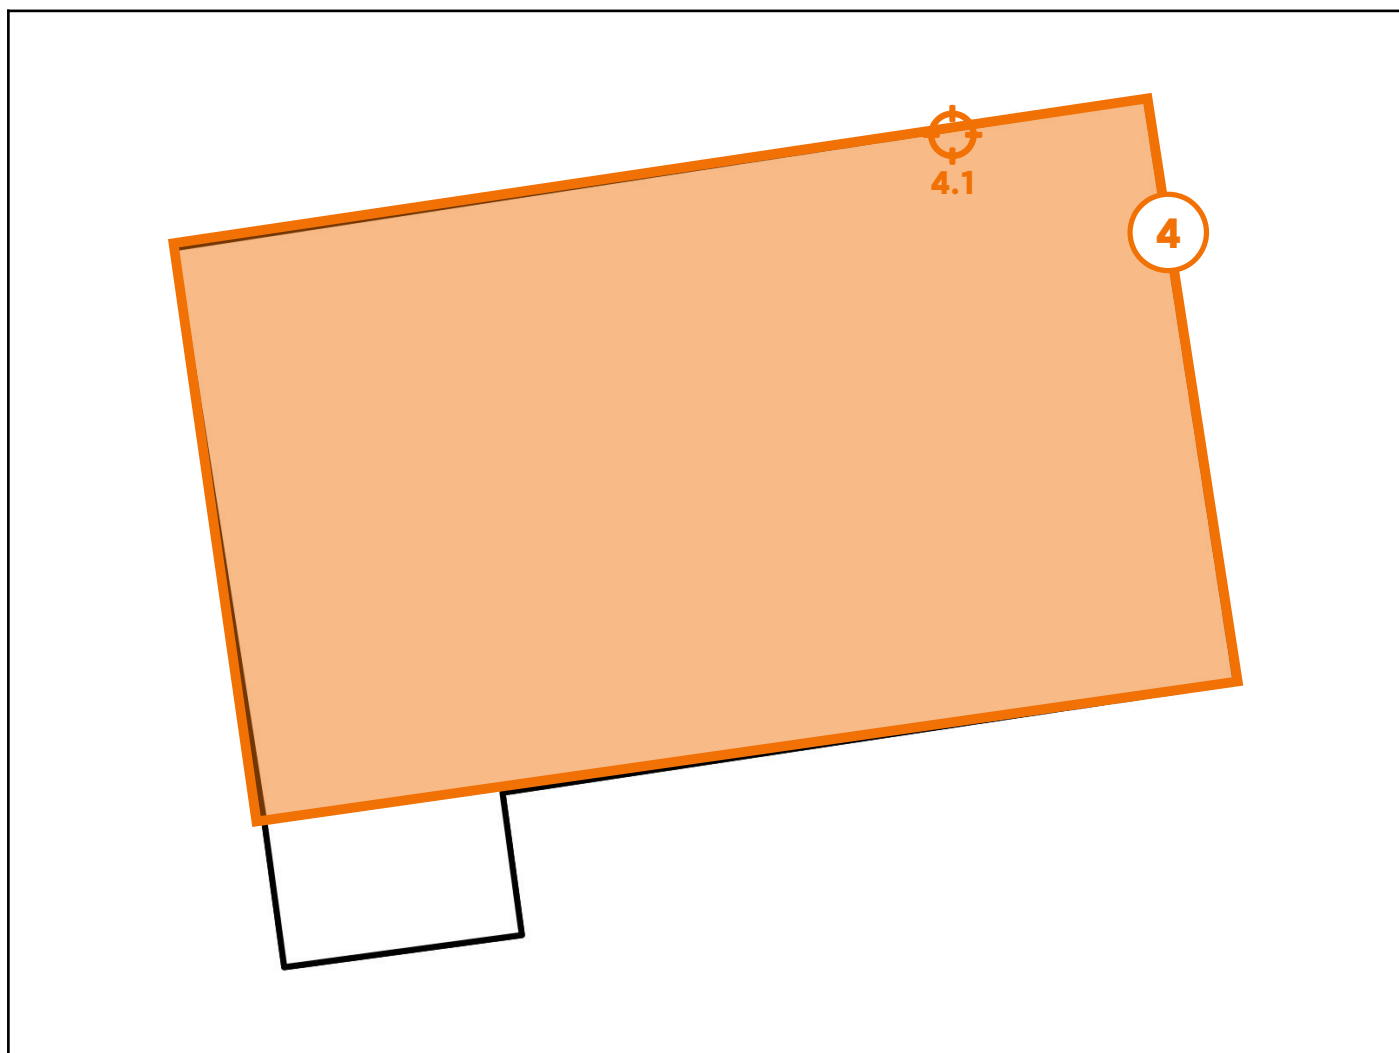
## Plan 1.8: Hoofdgebouw dak

Beschrijving	Type	Actie
4. Dakleien	Asbestmateriaal	<a href="#">Verwijderen</a>
4.1 Code: MM07	Puntmonster	-

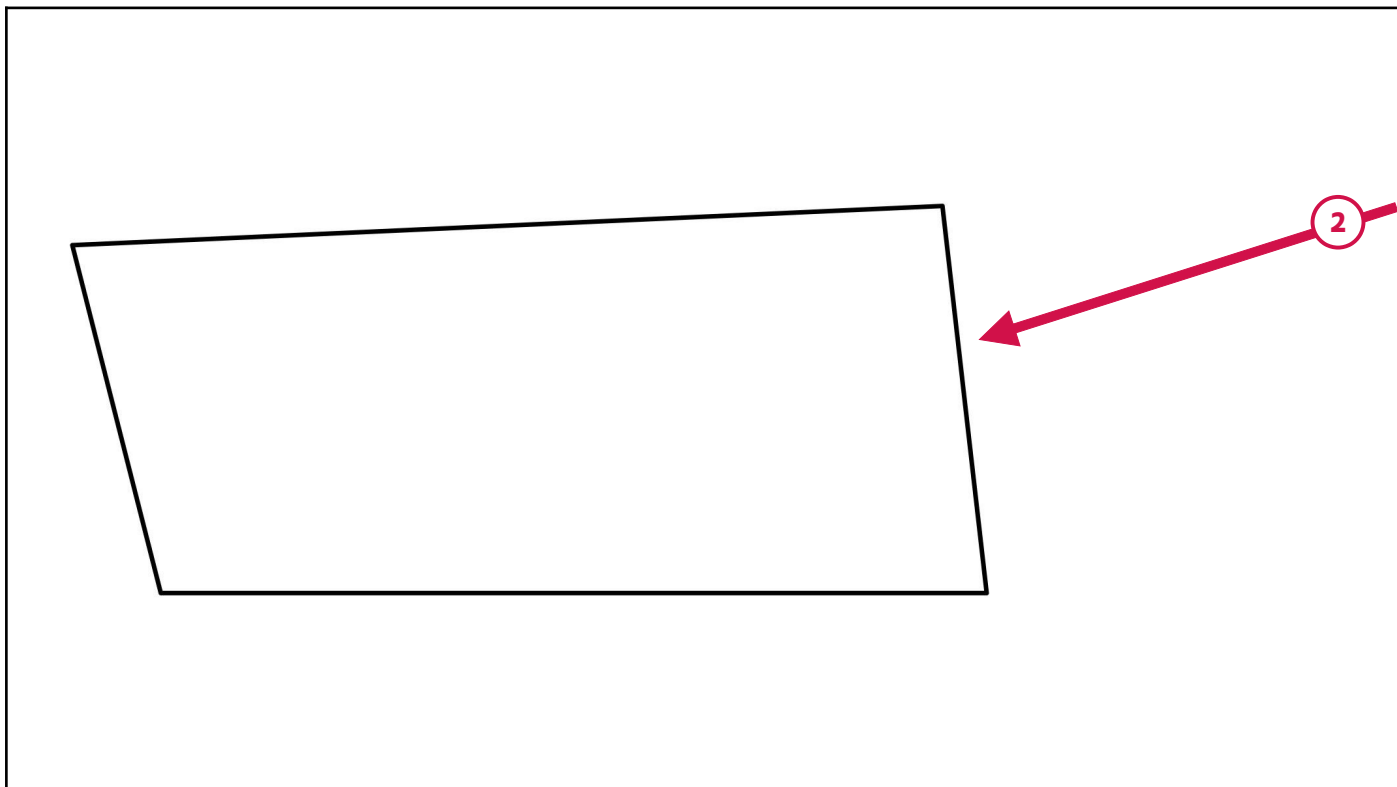
## Plan 3.1: Kot 1 plan

Beschrijving	Type	Actie
2. Asbestafval aan kot 1	Asbestmateriaal	Dringend verwijderen

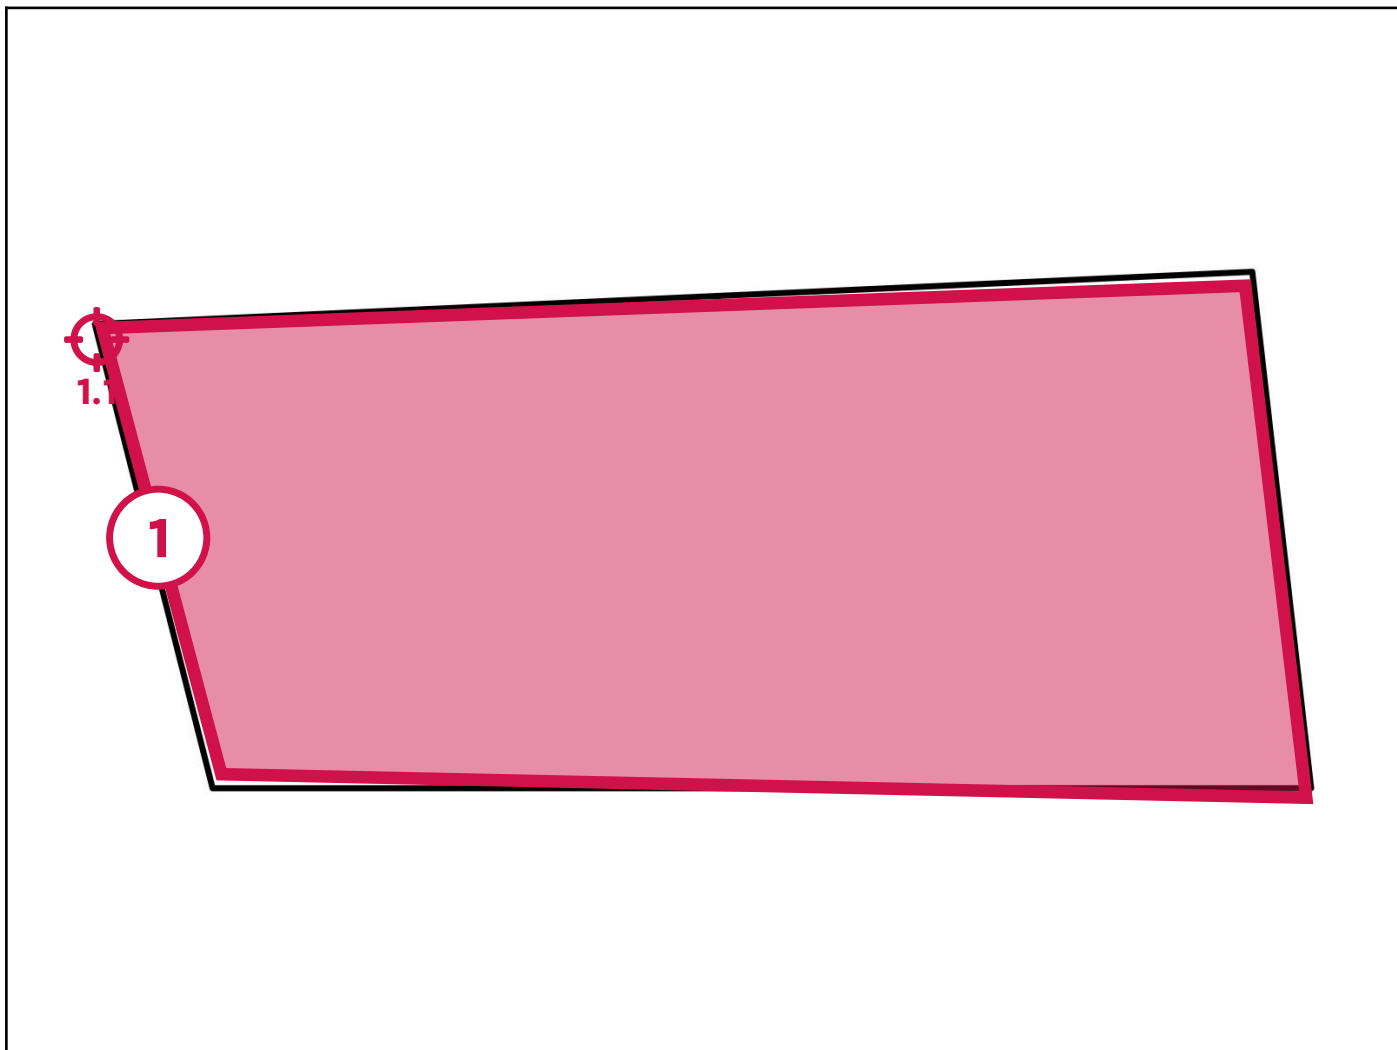
## Plan 3.2: Kot 1 dak

Beschrijving	Type	Actie
1. Golfplaten op koten 1 en 2	Asbestmateriaal	Dringend verwijderen
1.1 Code: MM10	Puntmonster	-

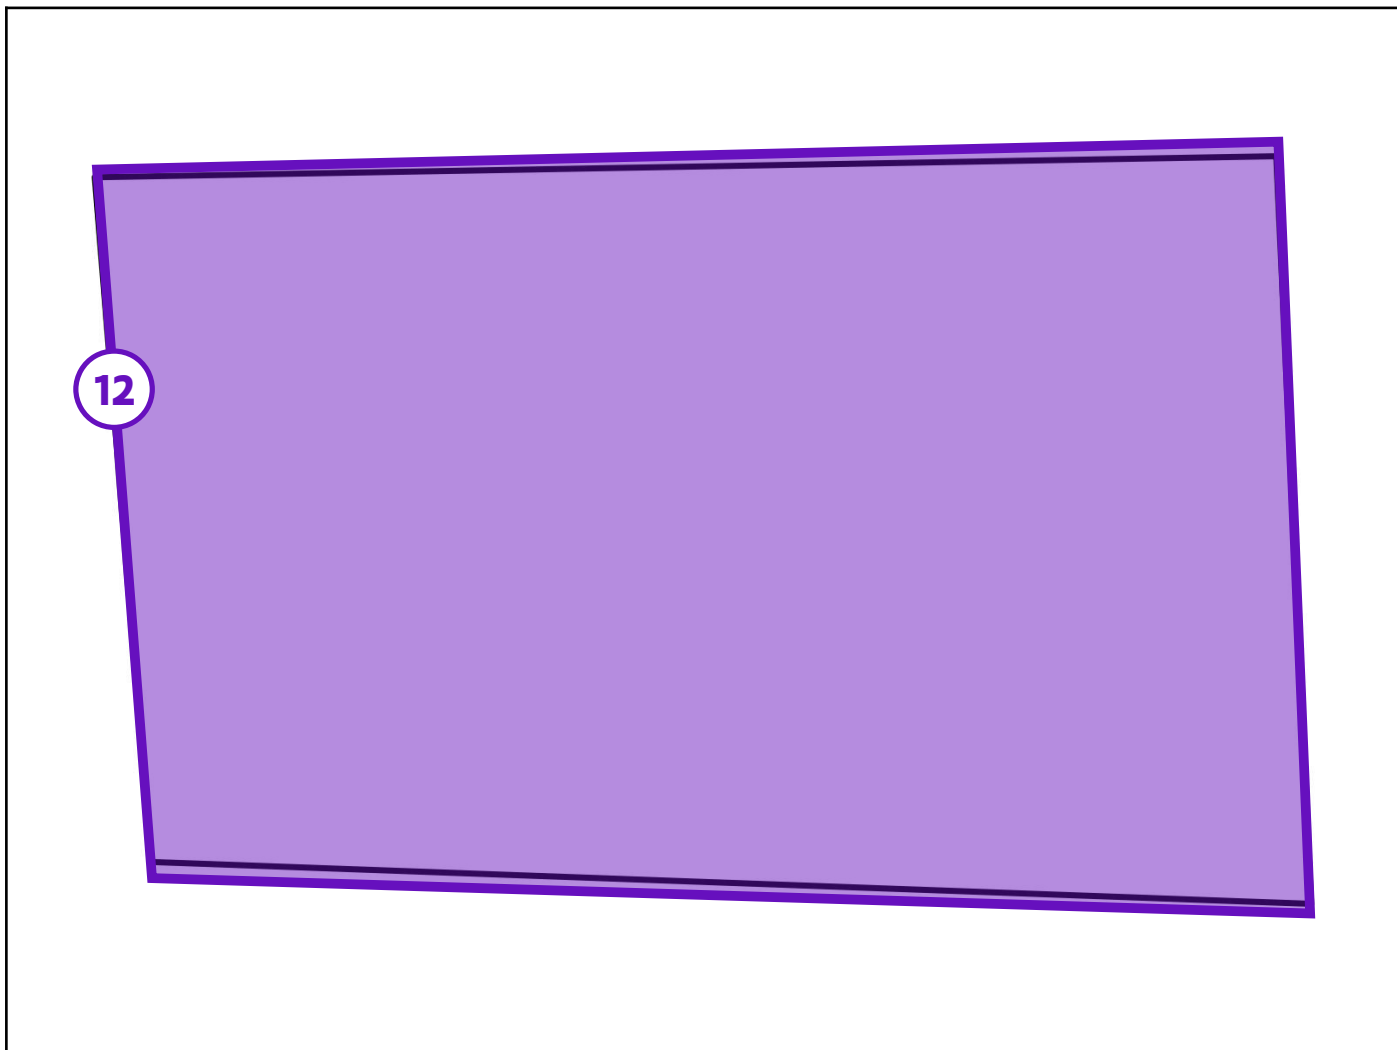
## Plan 4.1: Kot 2 plan

Beschrijving	Type	Actie
12. Onderzoeksbeperring kot 2 en achterkant tuin	Beperring	-

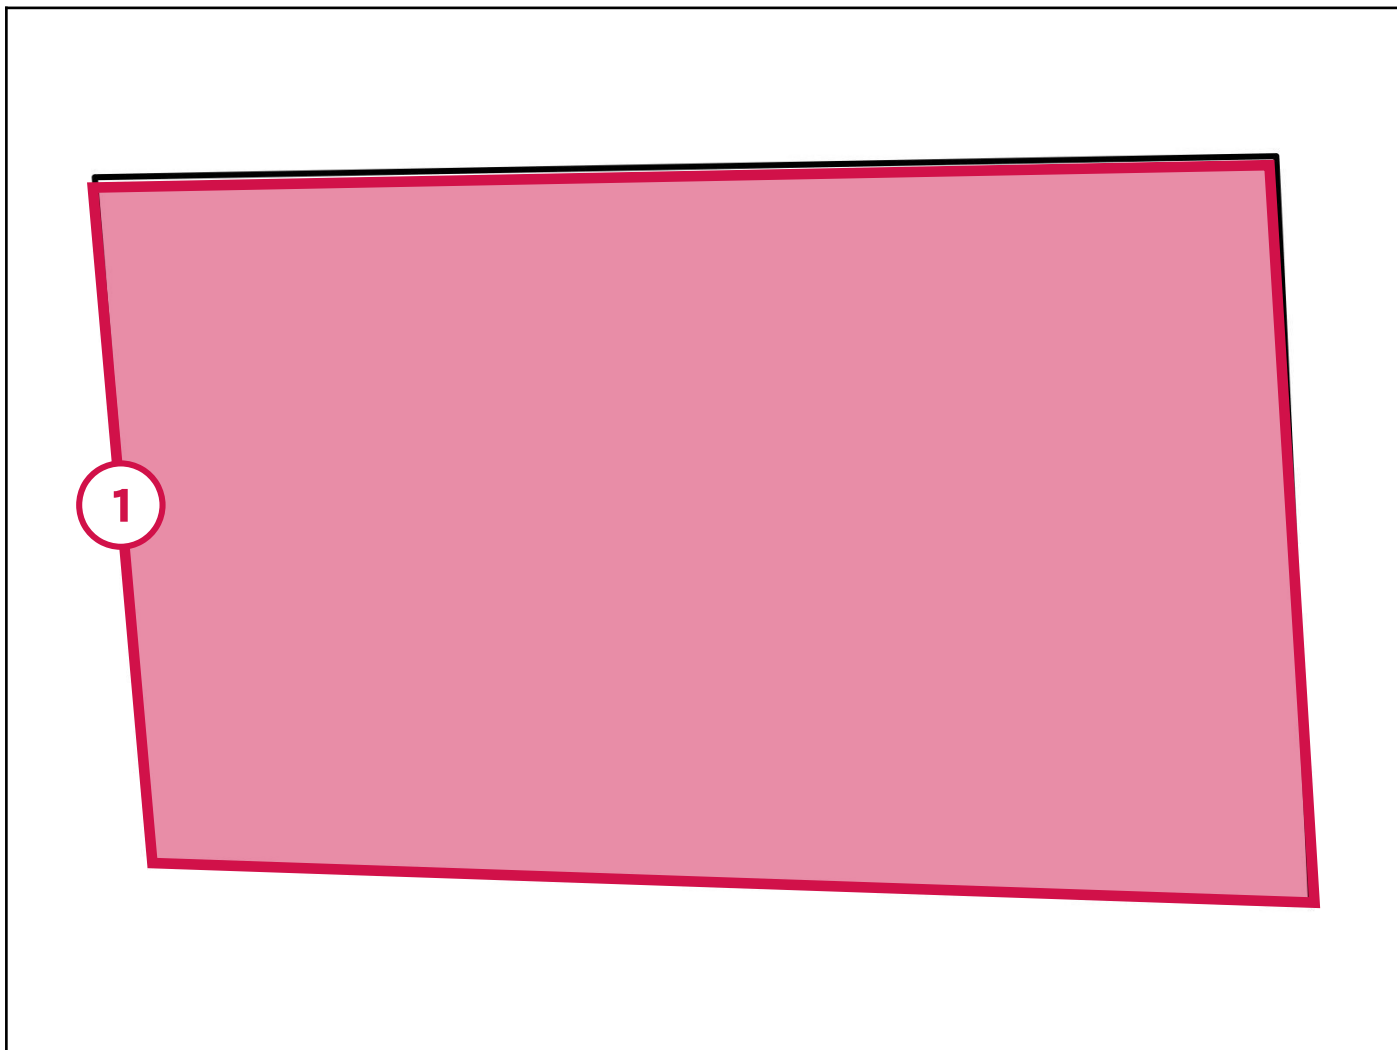
## Plan 4.2: Kot 2 dak

Beschrijving	Type	Actie
1. Golfplaten op koten 1 en 2	Asbestmateriaal	Dringend verwijderen

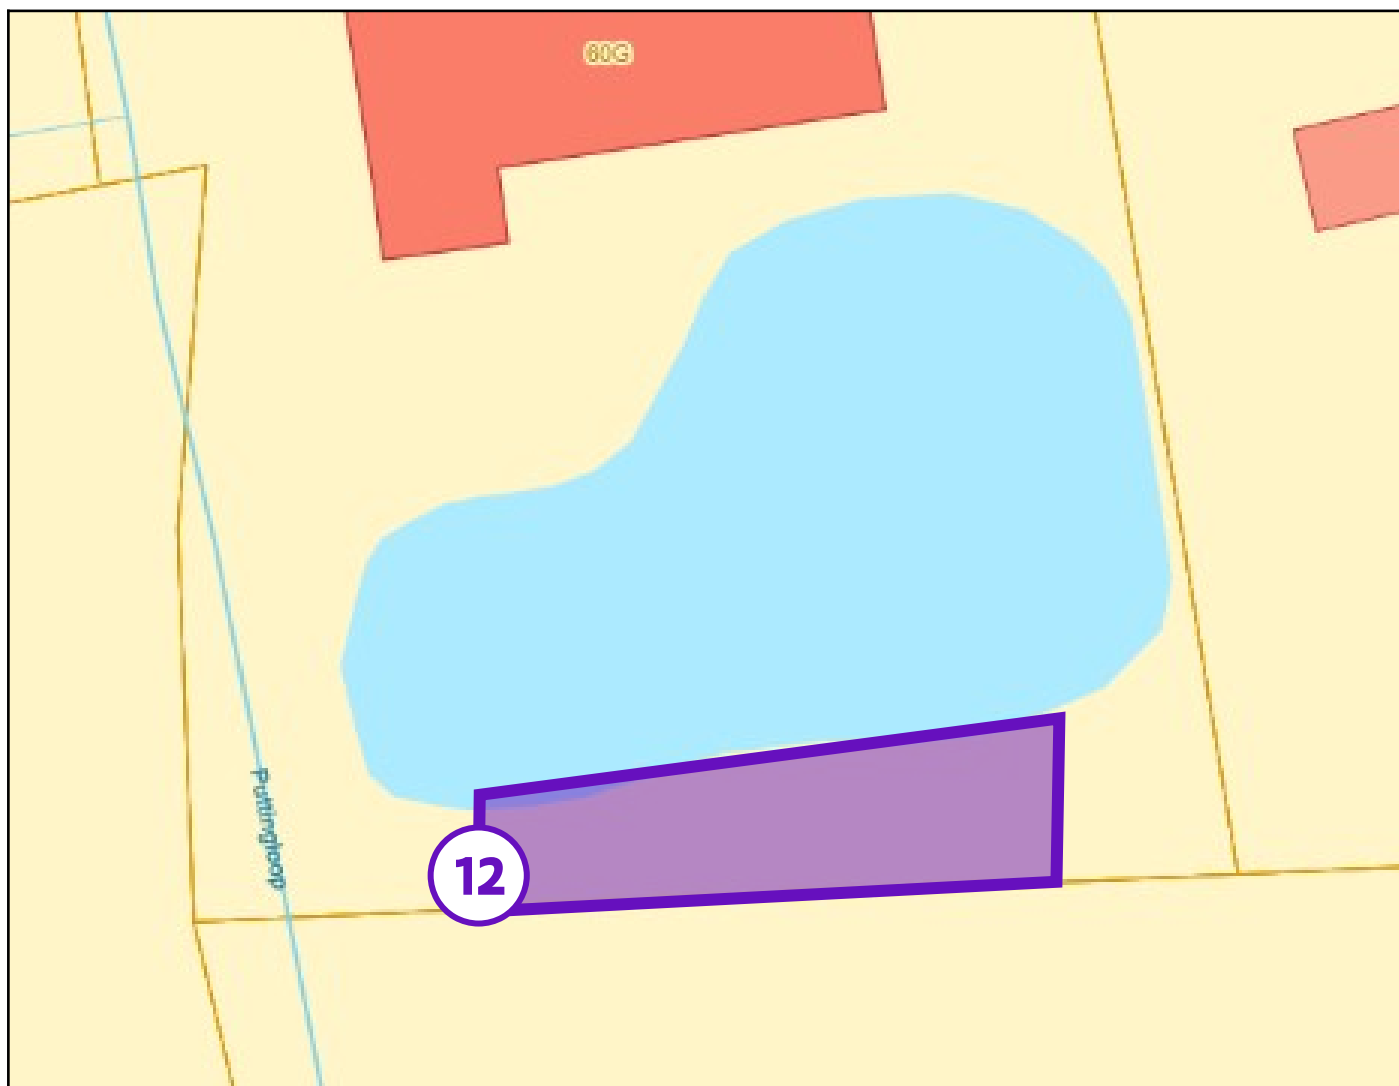
## Plan 6.1: Vaststellingen buiten de constructies

Beschrijving	Type	Actie
12. Onderzoeksbeperring kot 2 en achterkant tuin	Beperring	-

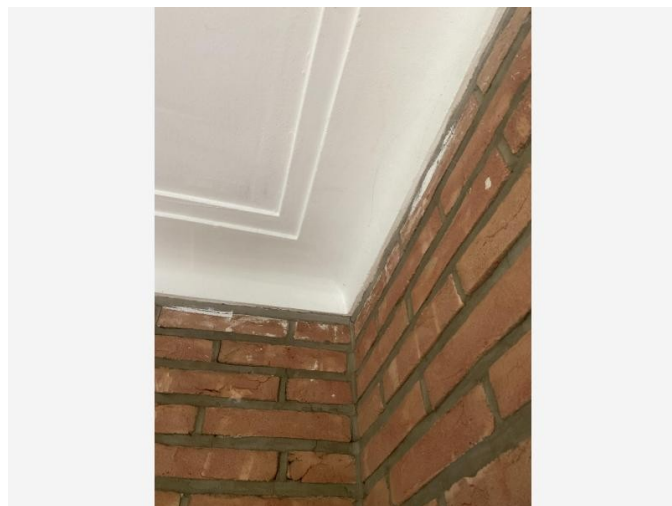
Detailfoto

Geen asbest

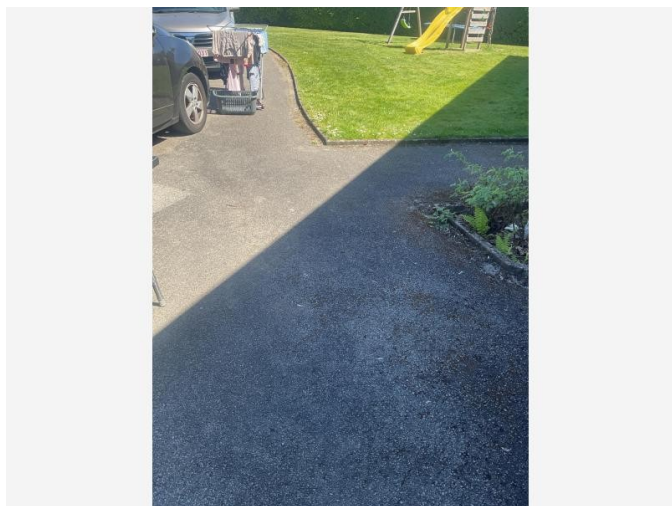
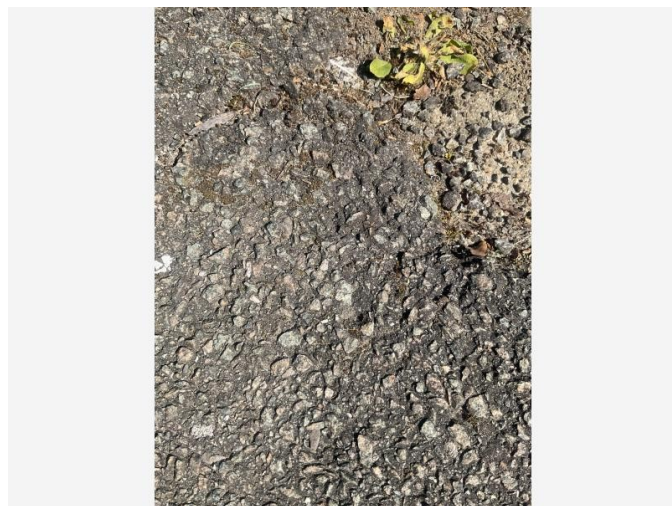
## Fiche 18: Asfalt

Geen asbest

<b>Beschrijving</b>	Asfalt
<b>Omgeving</b>	Buiten
<b>Primaire drager</b>	Verharding, wegenis
<b>Bindmiddel van materiaal</b>	Bitumen (roofing, teer, asfalt)
<b>Gebondenheid op basis van bindmiddel</b>	Hecht
<b>Hoeveelheid (gewicht - aantal)</b>	<ul style="list-style-type: none"><li>• 1.000,00 kg - 1 stuk</li></ul>
<b>Totaal gewicht</b>	1.000,00 kg
<b>Identificatiemethode</b>	Een monstername door de asbestdeskundige met laboanalyse door een asbestlabo.
<b>Destructieve handeling voor identificatie</b>	Nee
<b>Opmerking</b>	Staalname tot op de eventuele onderliggende lagen is niet mogelijk zonder uitbreiding naar een destructief onderzoek.

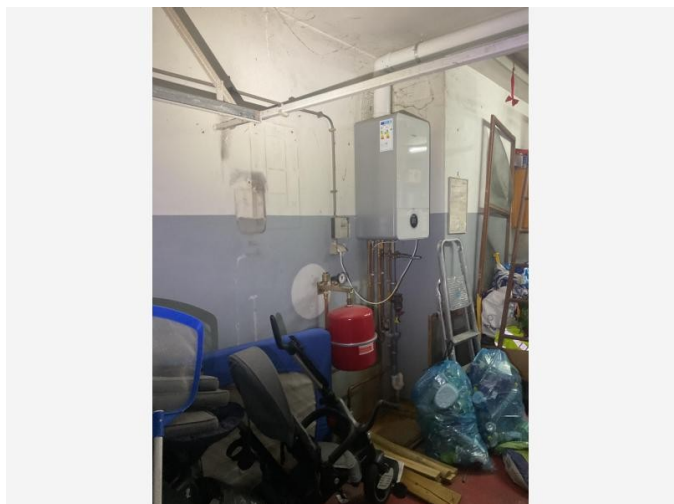
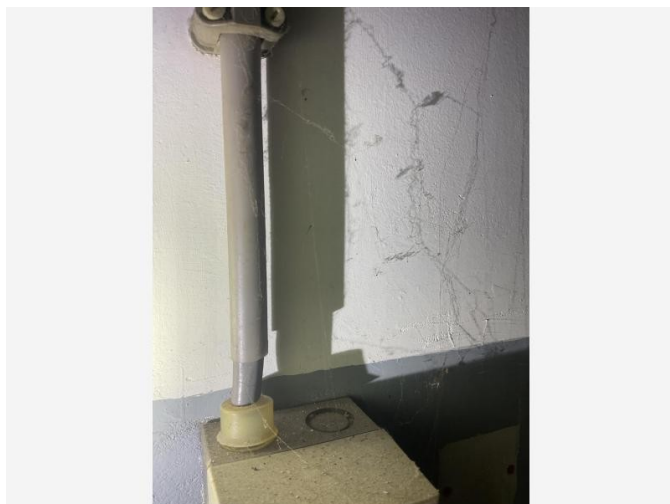
<b>Beschrijving</b>	Pleisterwerk muren
<b>Omgeving</b>	Binnen
<b>Primaire drager</b>	Binnenwand
<b>Bindmiddel van materiaal</b>	Gips - kalk
<b>Gebondenheid op basis van bindmiddel</b>	Niet-hechtgebonden
<b>Hoeveelheid (oppervlakte - dikte - aantal)</b>	• 164,00 m <sup>2</sup> - 1,00 cm - 1 stuk
<b>Totaal volume</b>	1,64 m <sup>3</sup>
<b>Identificatiemethode</b>	Een monstername door de asbestdeskundige met laboanalyse door een asbestlabo.
<b>Destructieve handeling voor identificatie</b>	Nee

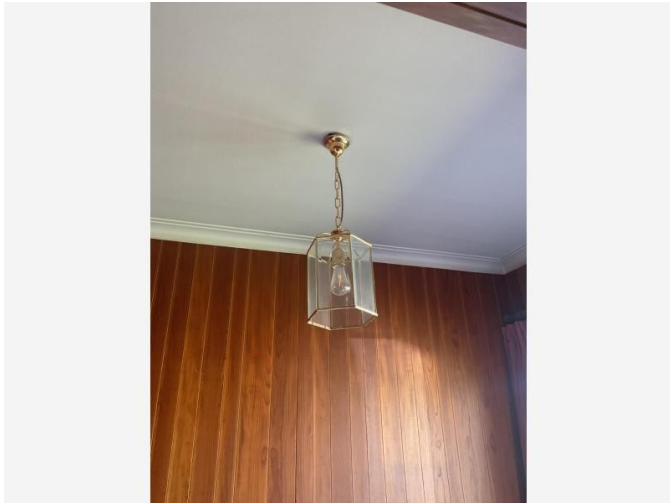
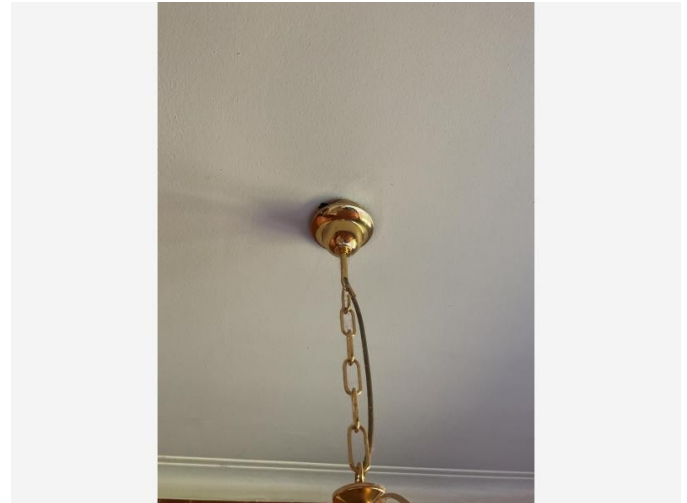
<b>Beschrijving</b>	Pleisterwerk plafonds
<b>Omgeving</b>	Binnen
<b>Primaire drager</b>	Plafond
<b>Bindmiddel van materiaal</b>	Gips - kalk
<b>Gebondenheid op basis van bindmiddel</b>	Niet-hechtgebonden
<b>Hoeveelheid (oppervlakte - dikte - aantal)</b>	• 114,00 m <sup>2</sup> - 1,00 cm - 1 stuk
<b>Totaal volume</b>	1,14 m <sup>3</sup>
<b>Identificatiemethode</b>	Een monstername door de asbestdeskundige met laboanalyse door een asbestlabo.
<b>Destructieve handeling voor identificatie</b>	Nee
