Asbestinventarisatetest

Weikens 19, 2288 Grobbendonk

Attestnummer : 20260521-000487.000

Uitgegeven op : 21.05.2026

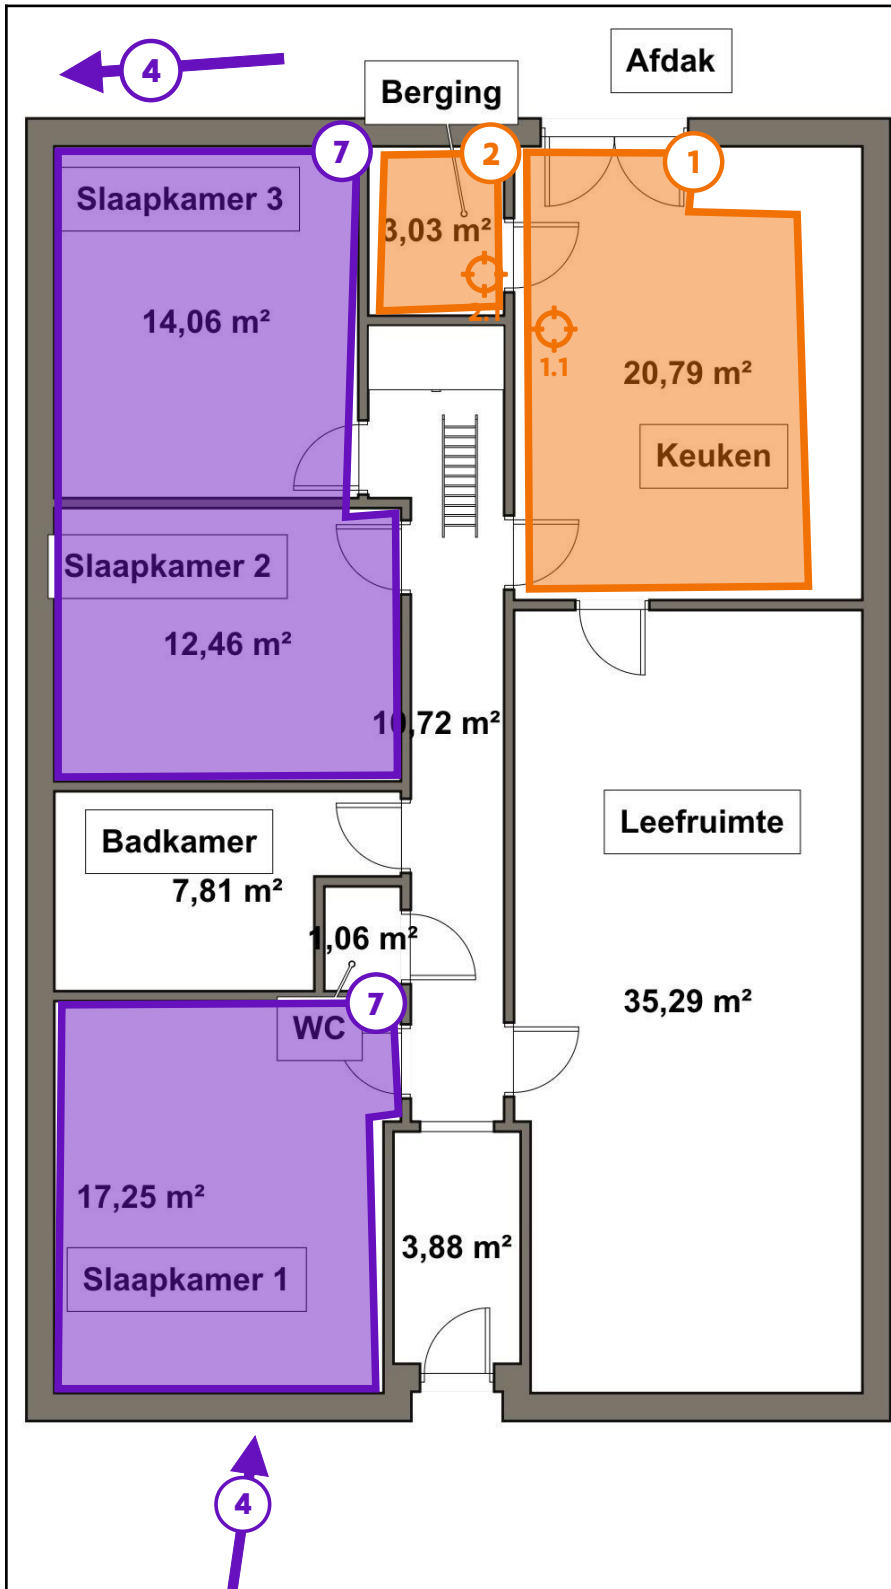
Plan 1.1: Gelijkvloers

1. Vinylzeil in keuken	Asbestmateriaal	Verwijderen
1.1 Code: MM02	Puntmonster	-
2. Vinylzeil in berging naast keuken	Asbestmateriaal	Verwijderen
2.1 Code: MM03	Puntmonster	-
4. Kruipruimte	Beperking	-
7. Vinyl in slaapkamers	Advies	-

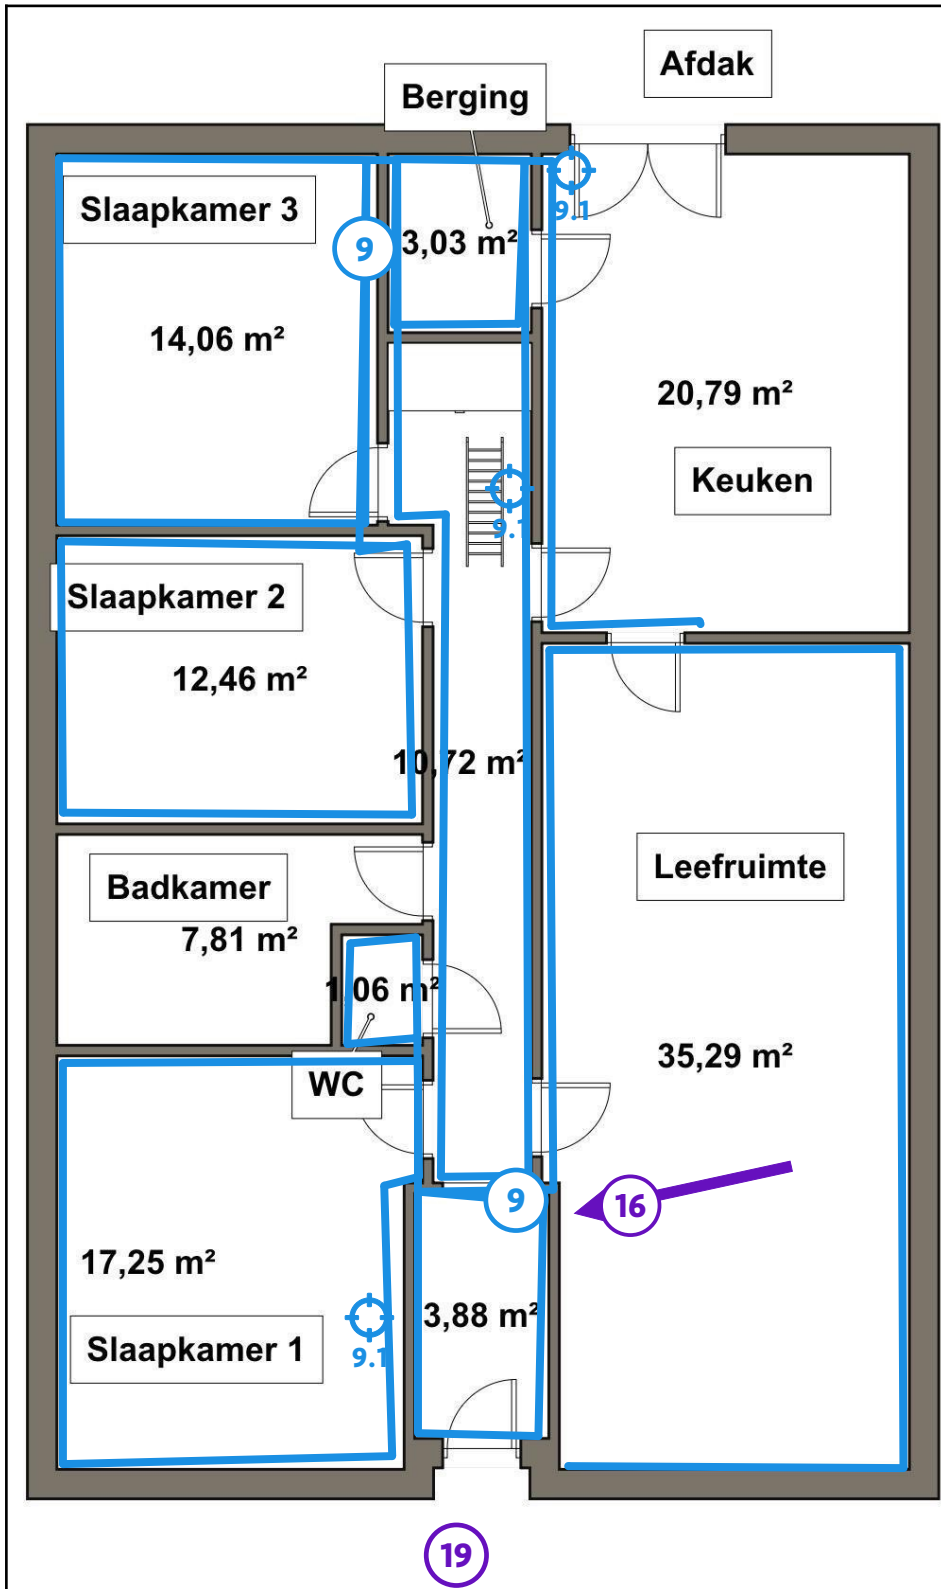
Plan 1.2: Gelijkvloers bis

9. Pleisterwerk muren	Geen asbest	-
9.1 Code: MM01	Mengmonster	-
16. Inhoud steense schouw niet waarneembaar zonder destructieve handeling	Overige ruimte of materiaal	-
19. Plafonds	Overige ruimte of materiaal	-

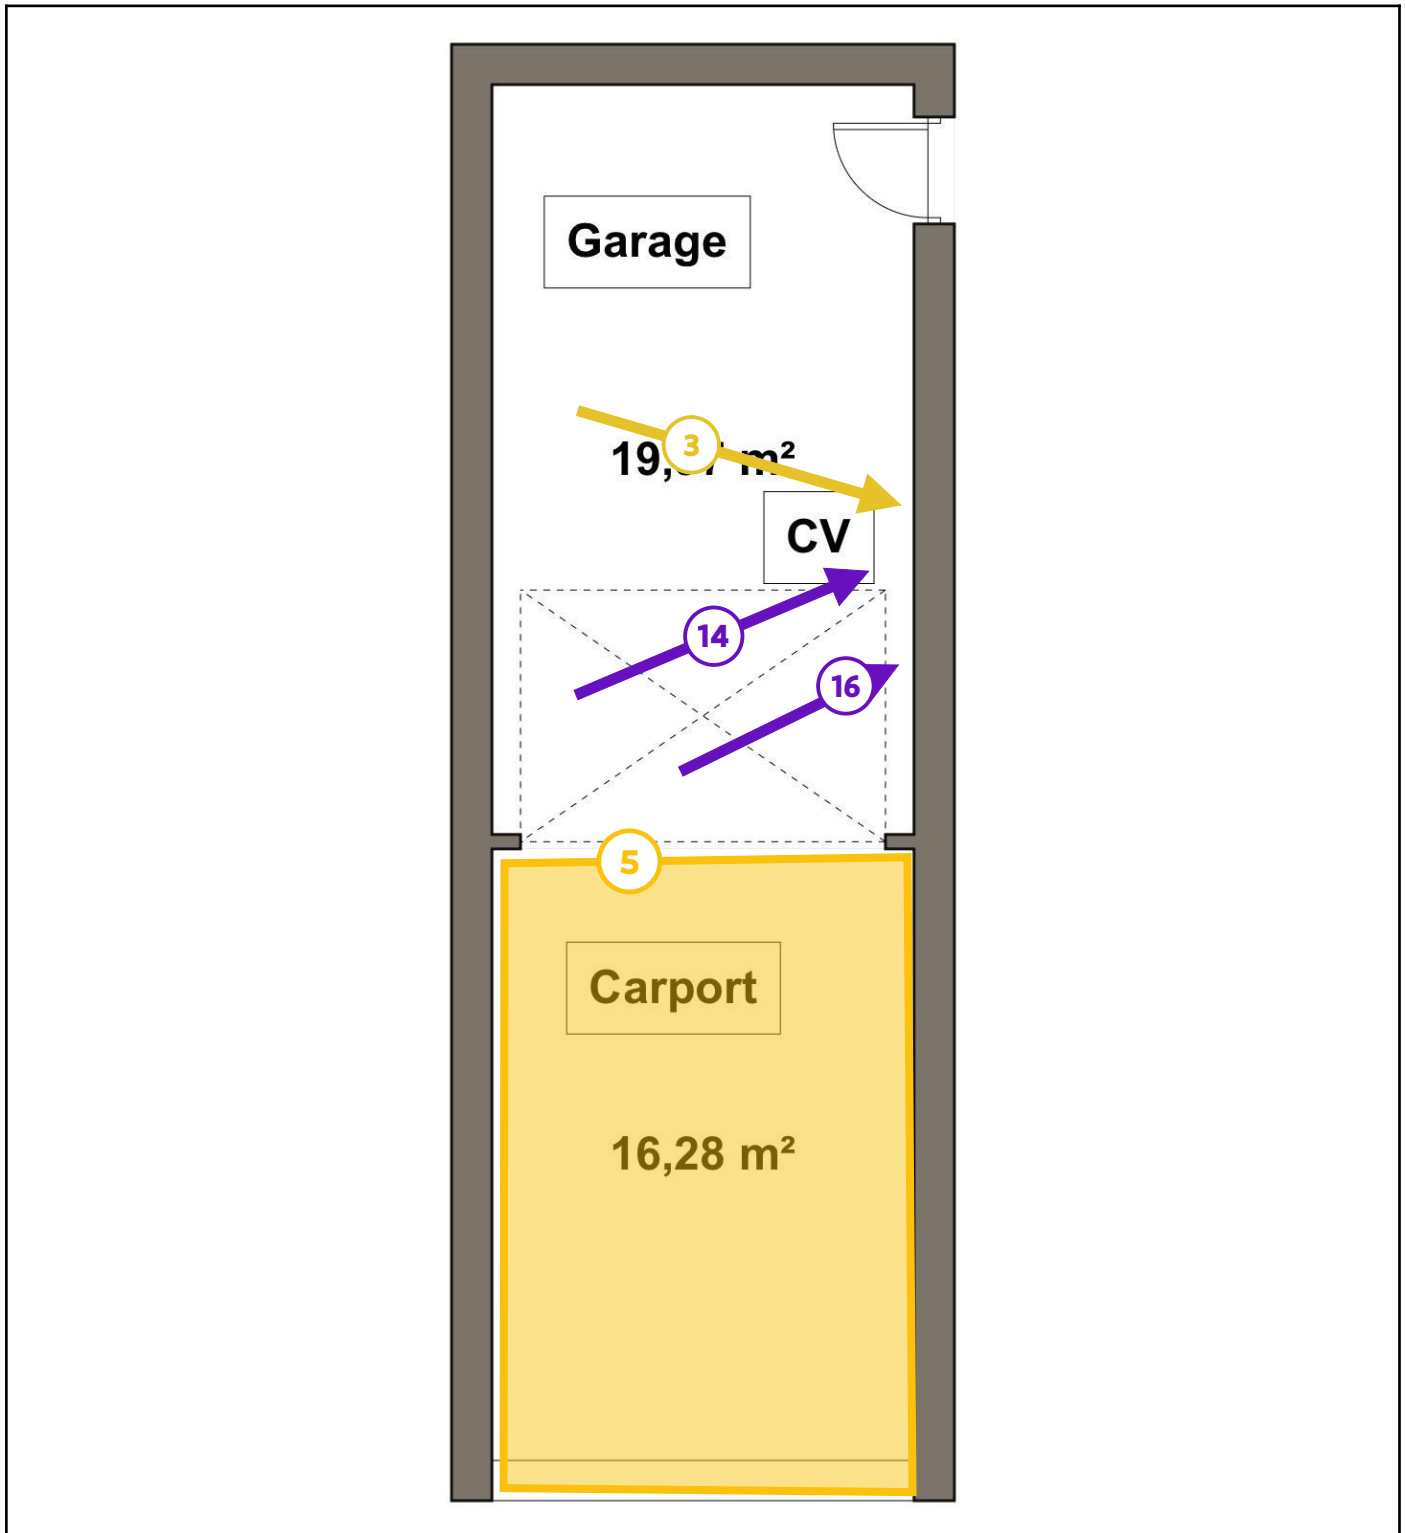
Plan 1.3: Garage + carport

Beschrijving	Type	Actie
3. Bakeliet schakelaar aan CV ketel	Asbestmateriaal	Zorgvuldig beheren

5. Carport	Uitsluiting	-
14. CV-ketel (niet verdacht)	Overige ruimte of materiaal	-
16. Inhoud steense schouw niet waarneembaar zonder destructieve handeling	Overige ruimte of materiaal	-

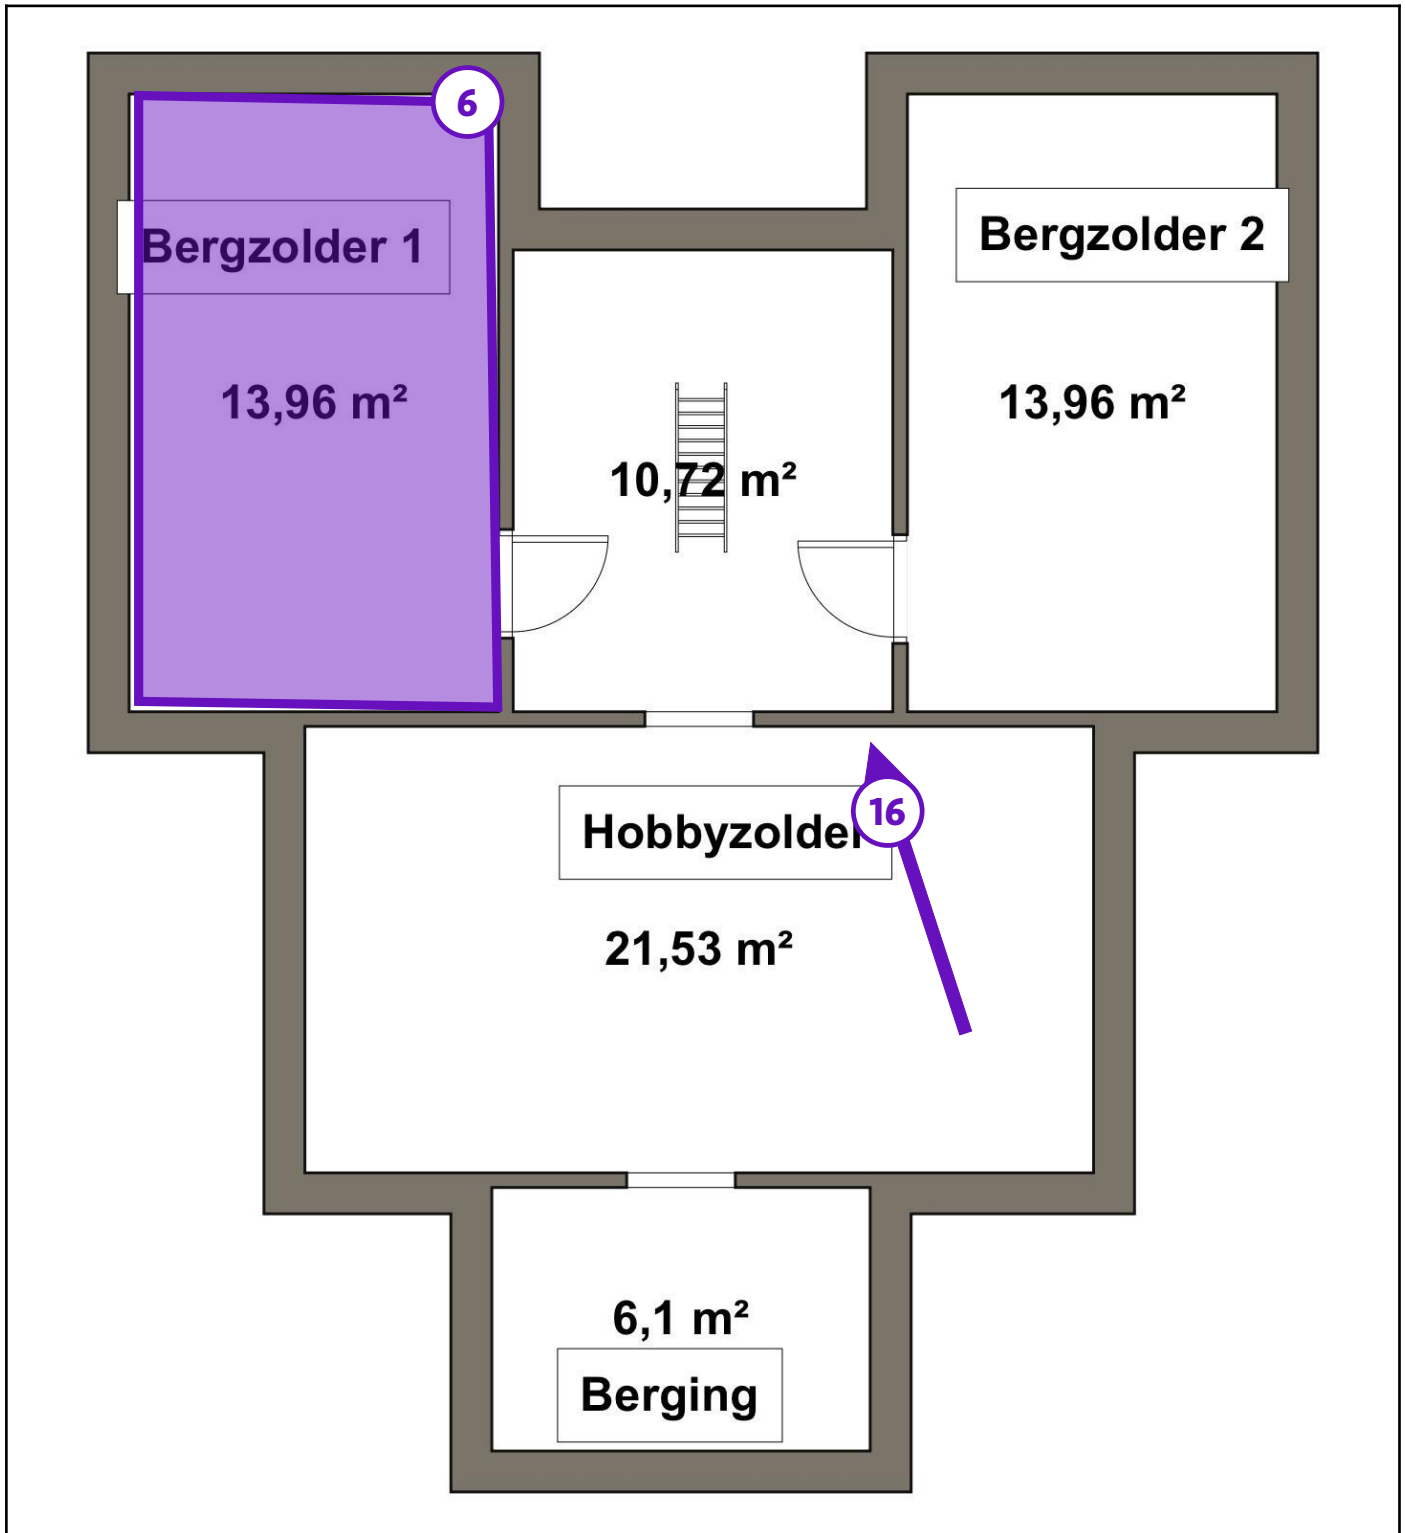
Plan 1.4: 1e verdieping

Beschrijving	Type	Actie
6. Vinyl op bergzolder 1	Advies	-

16. Inhoud steense schouw niet waarneembaar zonder destructieve handeling	Overige ruimte of materiaal	-
---	-----------------------------	---

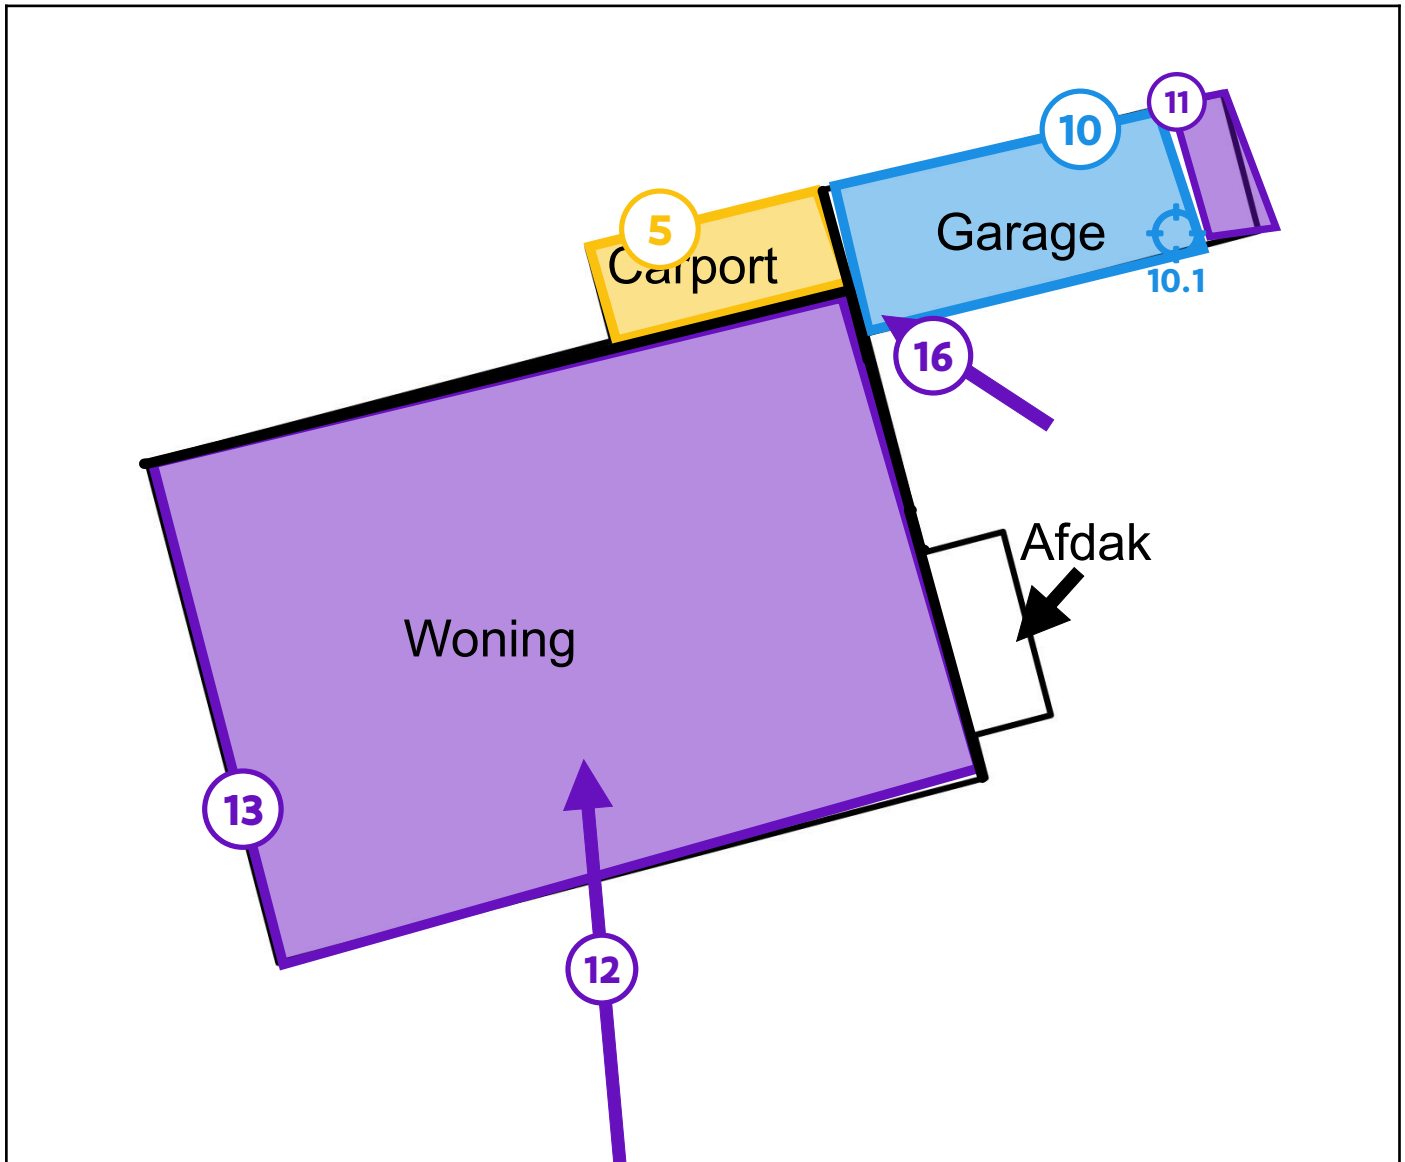
Plan 1.5: Dakplan

Beschrijving	Type	Actie
5. Carport	Uitsluiting	-
10. Roofing	Geen asbest	-
10.1 Code: MM04	Puntmonster	-
11. Dakbedekking bestaande uit stalen/metalen platen	Overige ruimte of materiaal	-

12. Dakbedekking bestaande uit pannen (niet verdacht)	Overige ruimte of materiaal	-
13. Onderdak pannendaken niet asbestverdacht	Overige ruimte of materiaal	-
16. Inhoud steense schouw niet waarneembaar zonder destructieve handeling	Overige ruimte of materiaal	-

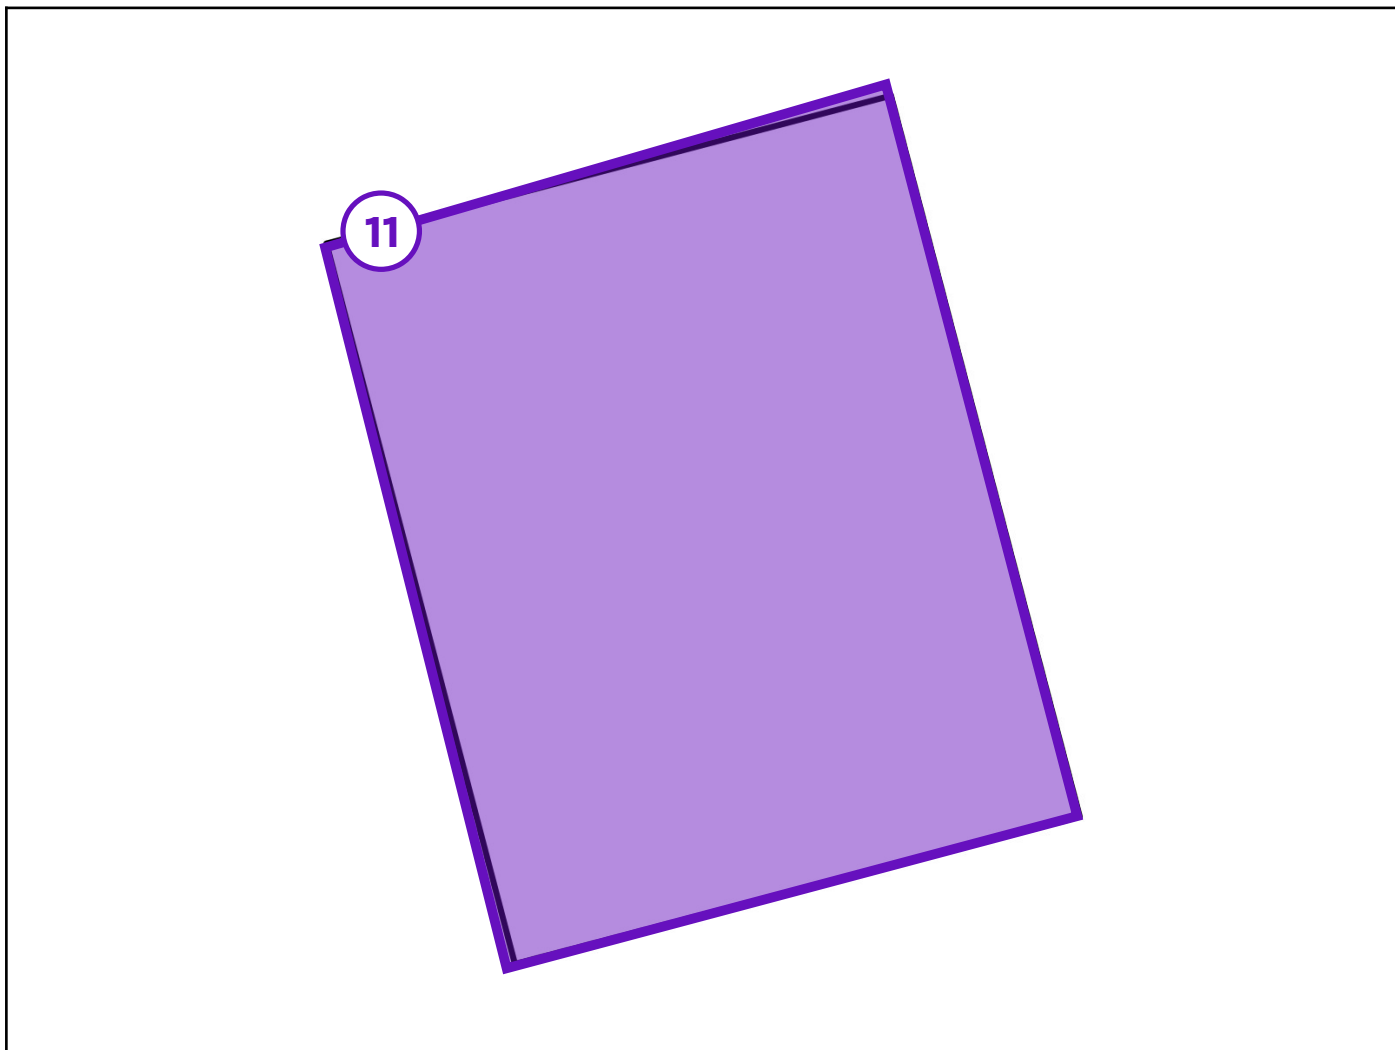
Plan 2.1: Tuinhuis

Beschrijving	Type	Actie
11. Dakbedekking bestaande uit stalen/metalen platen	Overige ruimte of materiaal	-

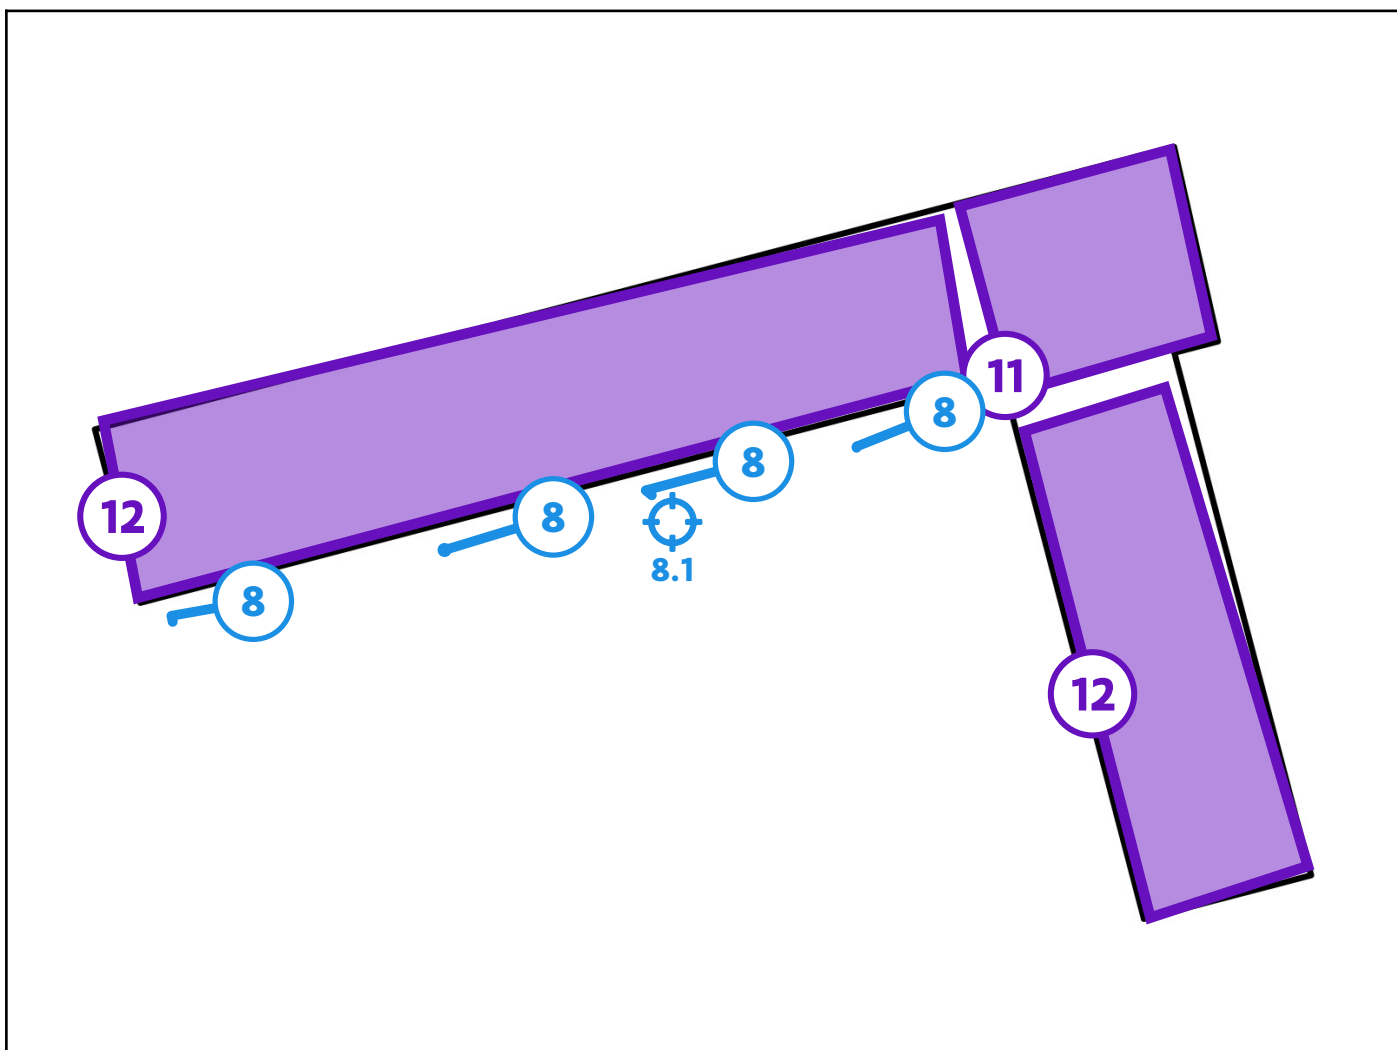
Plan 3.1: Duiventil

Beschrijving	Type	Actie
8. Stopverf aan ramen van duiventil	Geen asbest	-
8.1 Code: MM05	Puntmonster	-
11. Dakbedekking bestaande uit stalen/metalen platen	Overige ruimte of materiaal	-
12. Dakbedekking bestaande uit pannen (niet verdacht)	Overige ruimte of materiaal	-

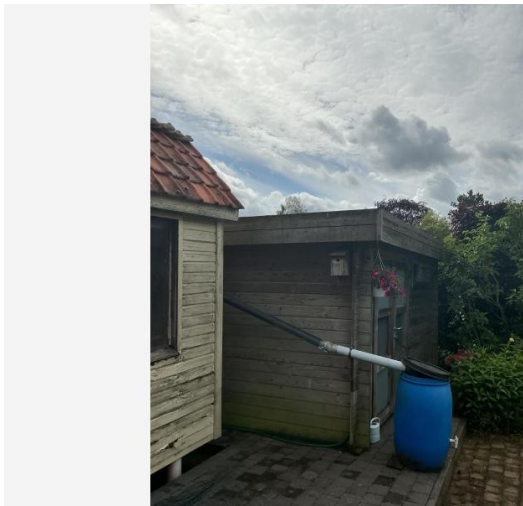
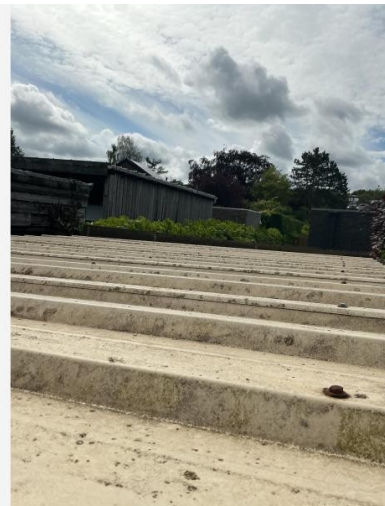
Beschrijving	Notitie	Terug te vinden op plannen
Fiche 11: Dakbedekking bestaande uit stalen/metalen platen	De dakbedekking is niet-asbestverdacht.	Plan 1.5: Dakplan Plan 2.1: Tuinhuis Plan 3.1: Duiventil
Fiche 12: Dakbedekking bestaande uit pannen (niet verdacht)	De dakbedekking is niet-asbestverdacht.	Plan 1.5: Dakplan Plan 3.1: Duiventil
Fiche 13: Onderdak pannendaken niet asbestverdacht	Polyester onderdak aan woning. Geen onderdak aan duiventil.	Plan 1.5: Dakplan
Fiche 14: CV-ketel (niet verdacht)	De CV-ketel (dichtingen, isolerend materiaal) is niet asbestverdacht.	Plan 1.3: Garage + carport
Fiche 15: Kitten aan schrijnwerk niet asbestverdacht	De kitten die gebruikt werden aan het schrijnwerk zijn niet asbestverdacht.	-

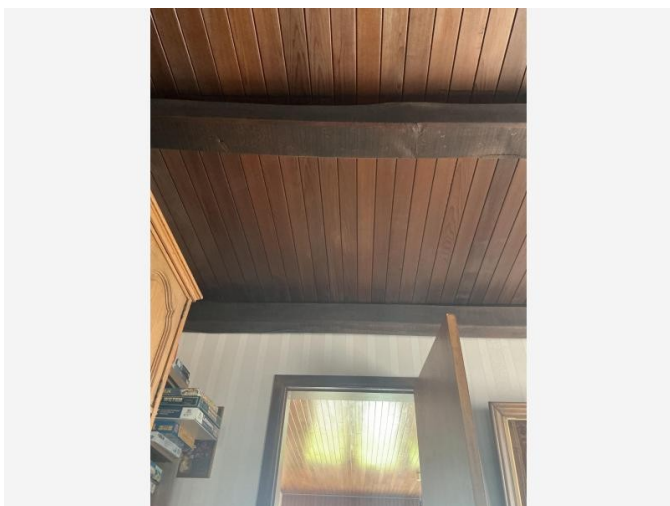
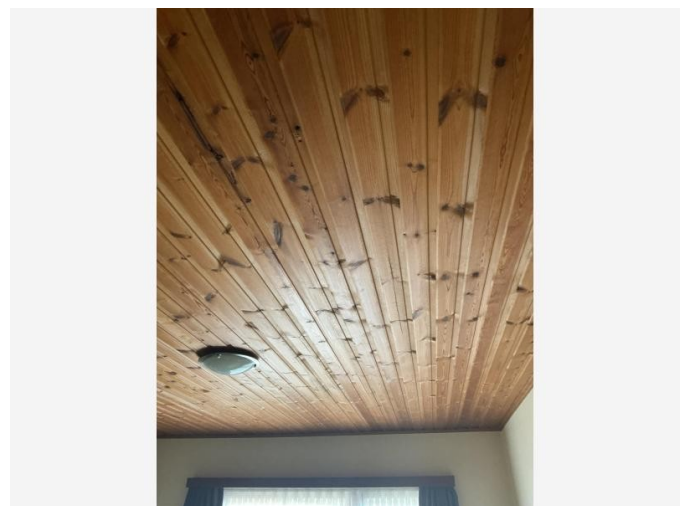
Beschrijving	Notitie	Terug te vinden op plannen
Fiche 17: Geen leidingisolatie aanwezig	-	-
Fiche 18: Geen lift aanwezig	-	-
Fiche 19: Plafonds	<p>Alle plafonds werden verlaagd met niet asbestverdachte materialen.</p> <p>Bij renovatie of afbraak is het aan te raden destructief onderzoek uit te voeren.</p> <p>Indien gesmeerd plafondpleister wordt aangetroffen boven de huidige afwerking, dient een mengstaal genomen te worden van de pleister in volgende ruimtes:</p> <ul style="list-style-type: none">- Warme ruimte (ruimte van CV ketel)- Traphal- Natte ruimte (badkamer of keuken)- 1 vrij te kiezen ruimte	Plan 1.2: Gelijkvloers bis
