Asbestinventarisatetest

Goorbergenlaan 12, 2290 Vorselaar

Attestnummer : 20251108-000057.000

Asbestveilig (maar mogelijk niet asbestvrij)

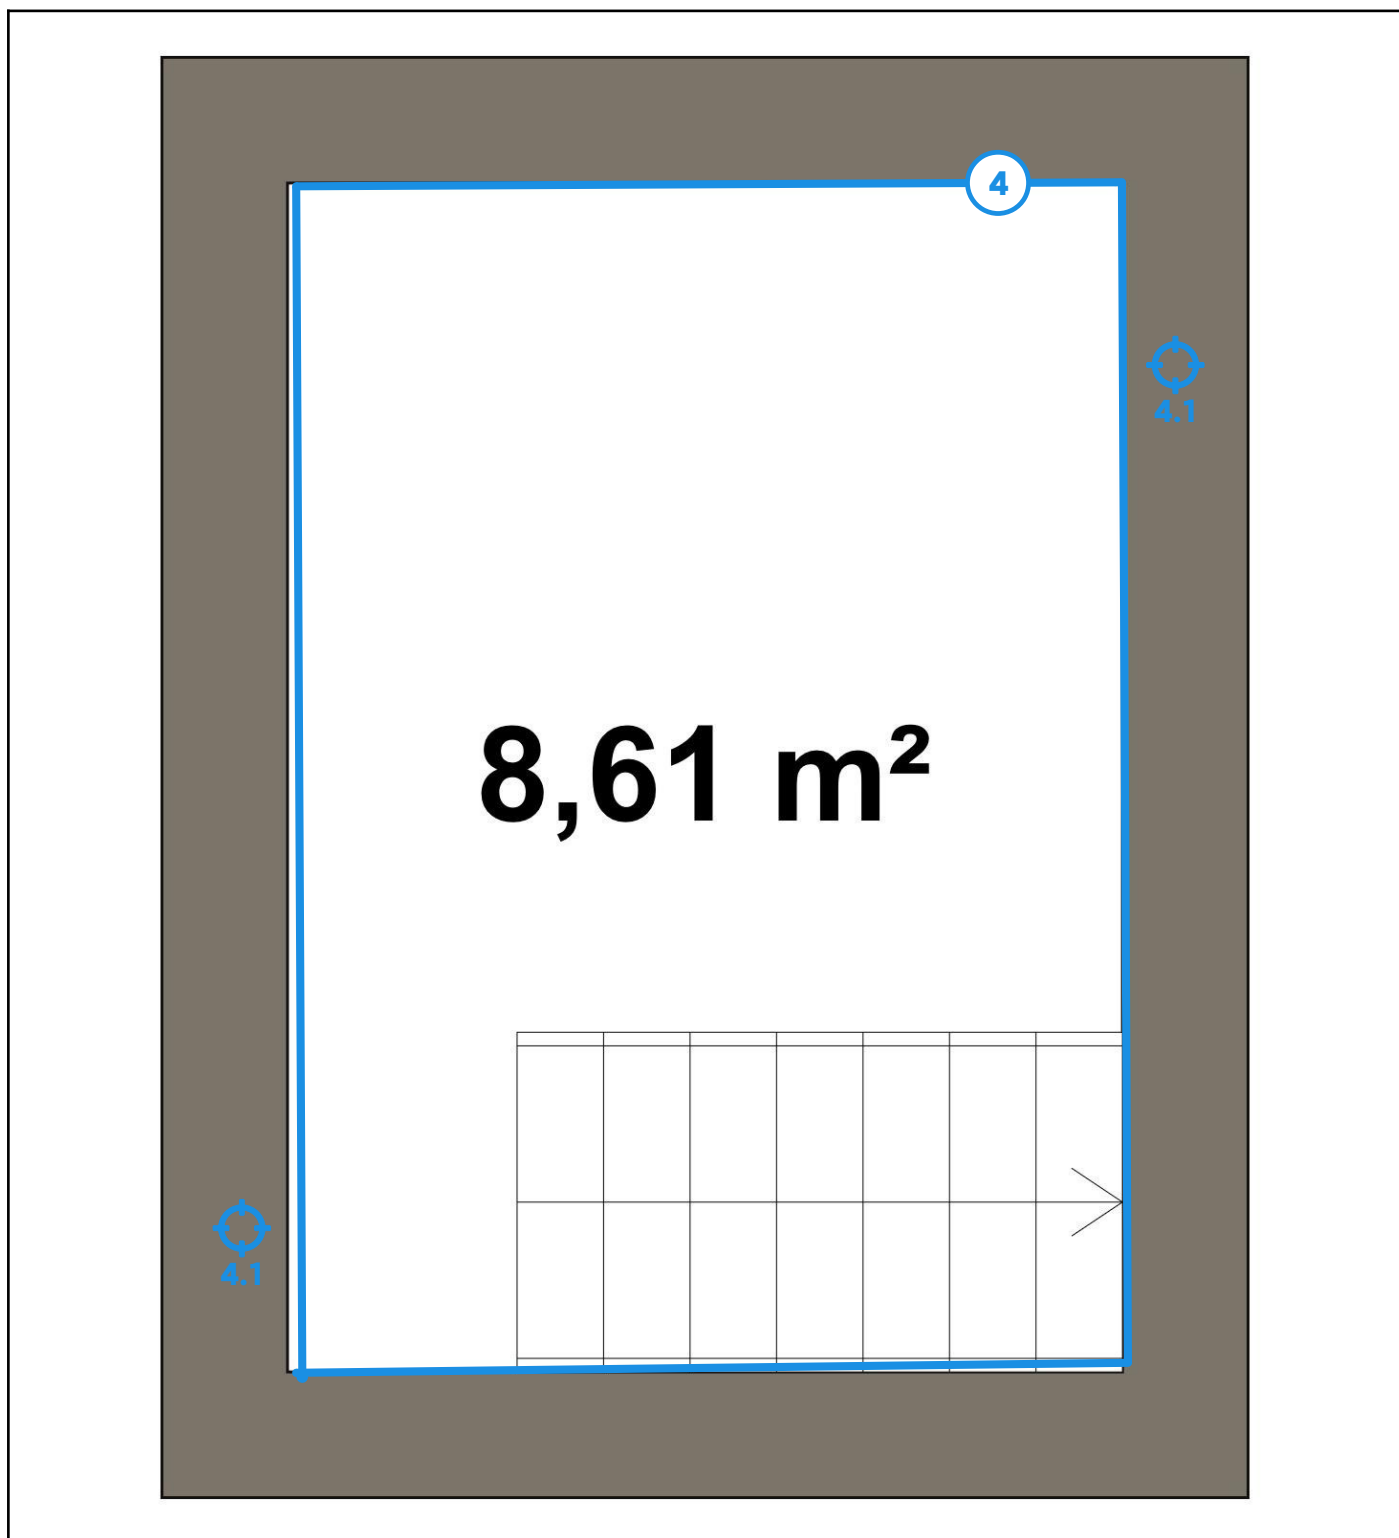
Plan 1.1: Kelder

Beschrijving	Type	Actie
4. Cementering keldermuren	Geen asbest	-

4.1 Code: MM02	Mengmonster	-
----------------	-------------	---

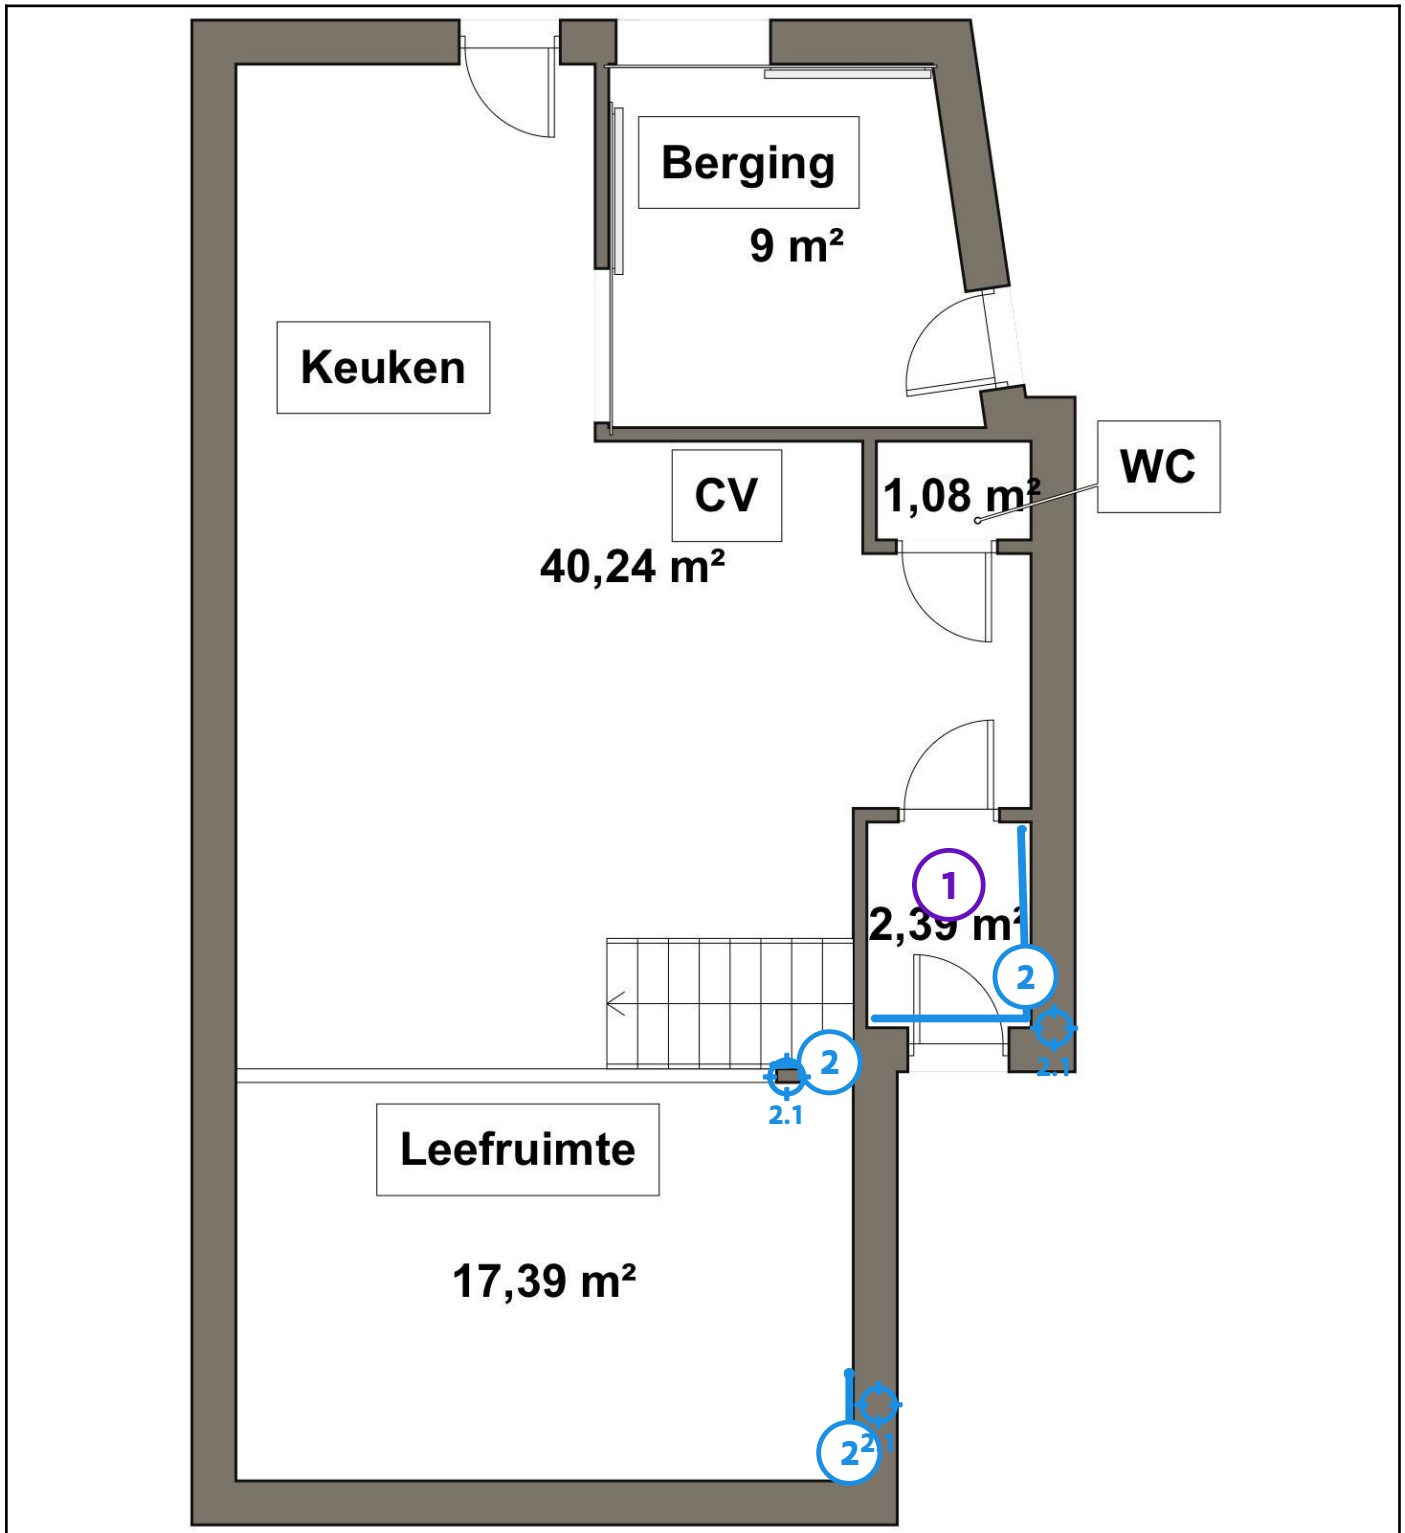
Plan 1.2: Gelijkvloers

Beschrijving	Type	Actie
1. Vinyl in inkomhal	Advies	-

2. Pleisterwerk muren	Geen asbest	-
2.1 Code: MM01	Mengmonster	-

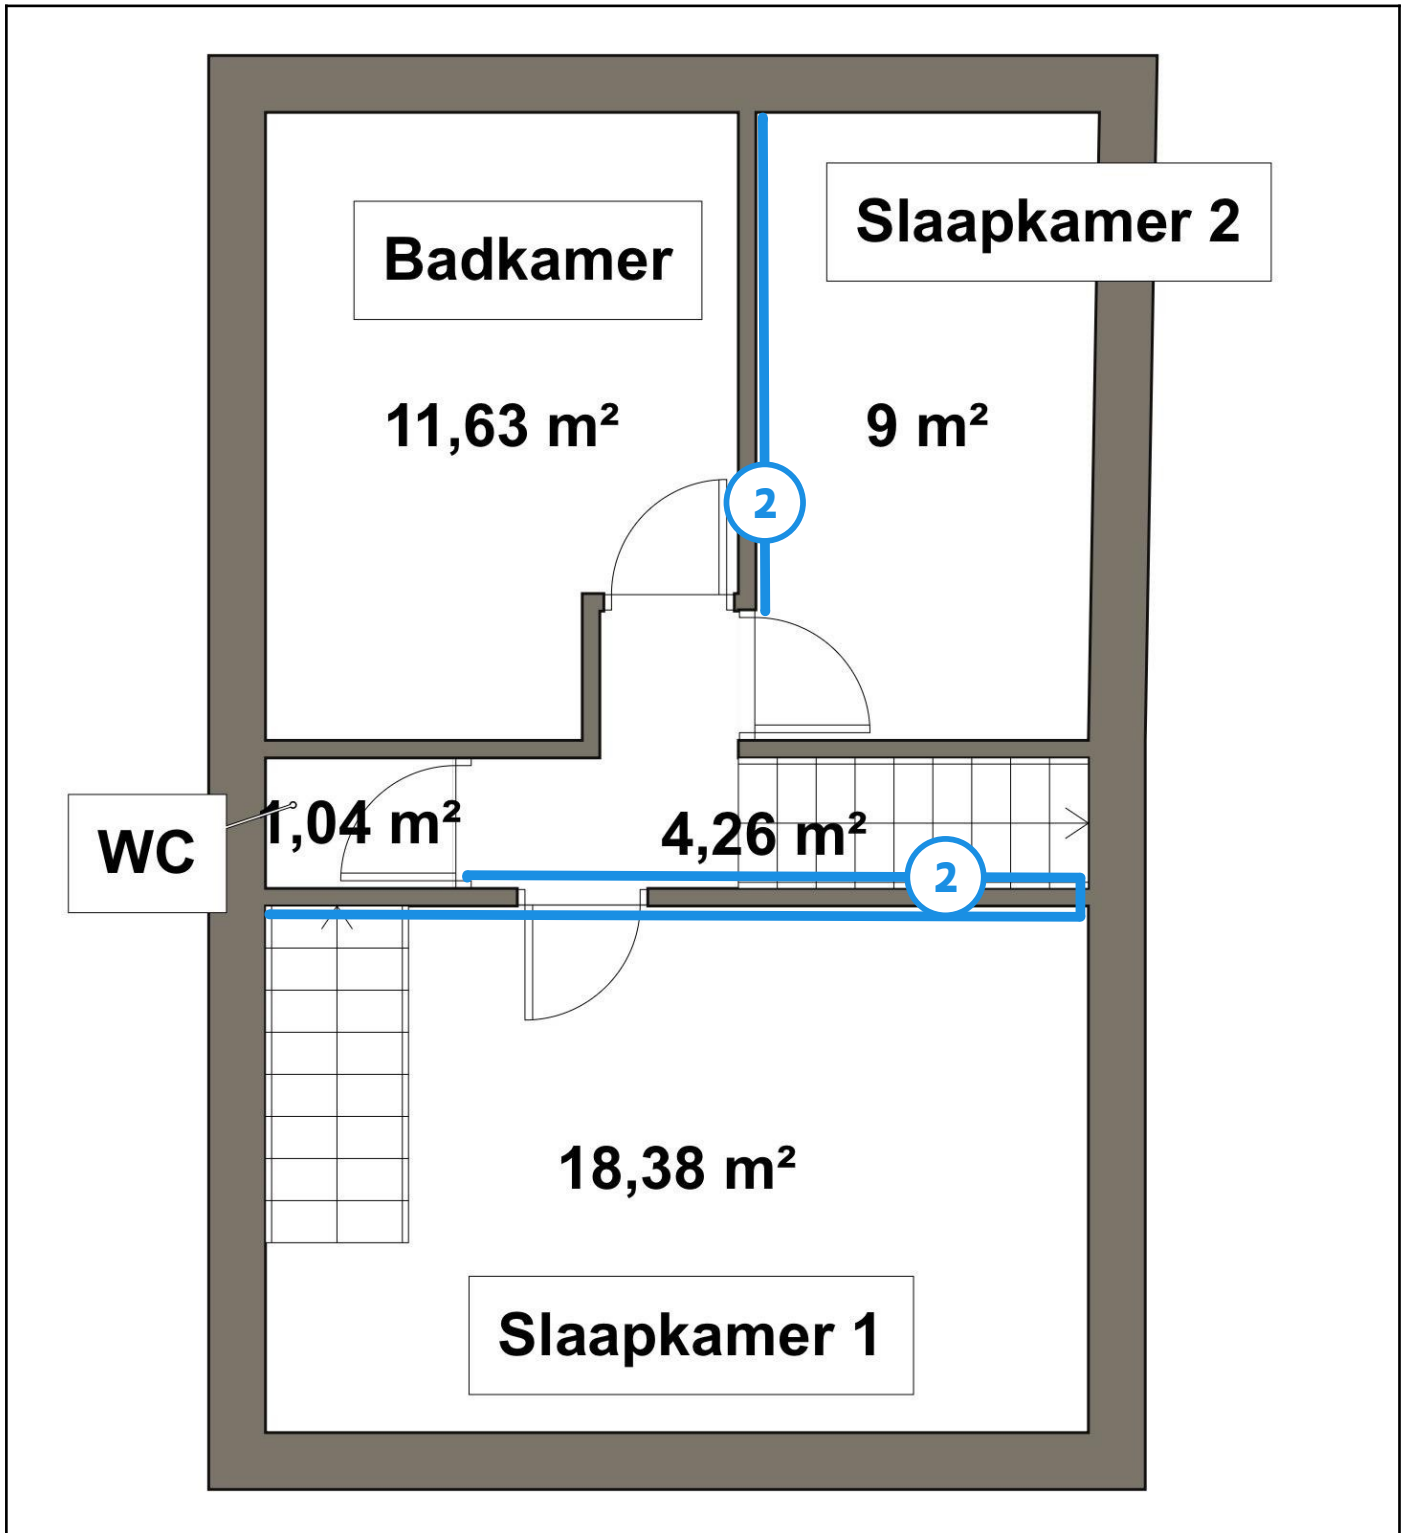
Plan 1.3: 1e verdieping

Beschrijving	Type	Actie
2. Pleisterwerk muren	Geen asbest	-

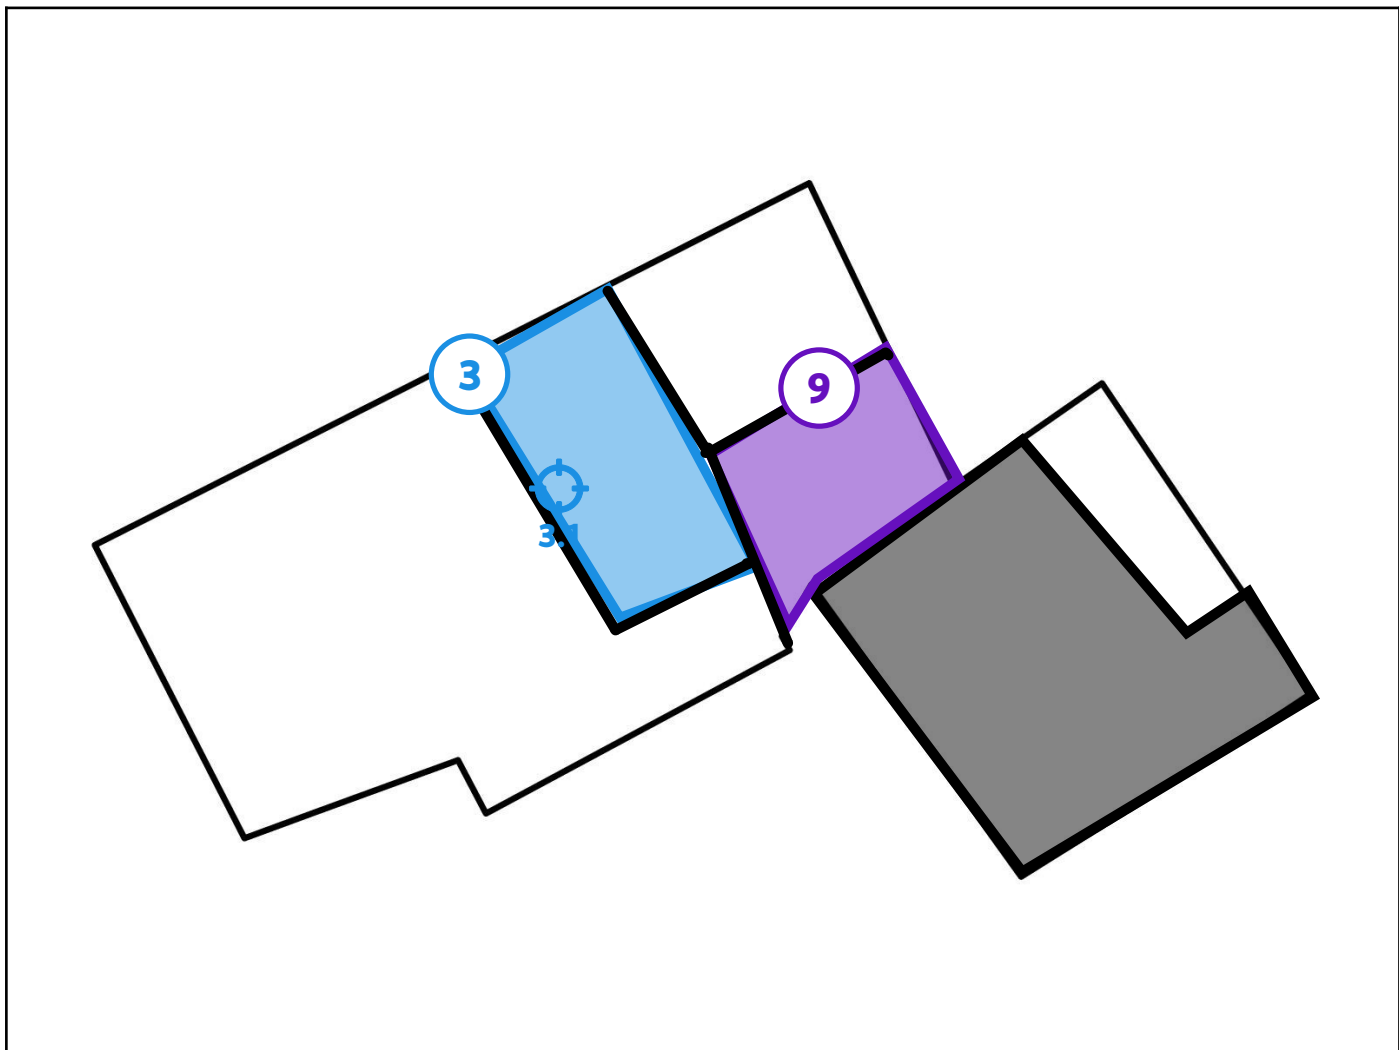
Plan 1.5: Hoofdgebouw plan

Beschrijving	Type	Actie
3. Roofing	Geen asbest	-
3.1 Code: MM03	Puntmonster	-
9. Plat dak EPDM	Overige ruimte of materiaal	-
