# Asbestinventarisatetest

Paul Krugerstraat 66, 2500 Lier

Attestnummer : 20260629-000386.000

**Asbestveilig** (maar niet asbestvrij)

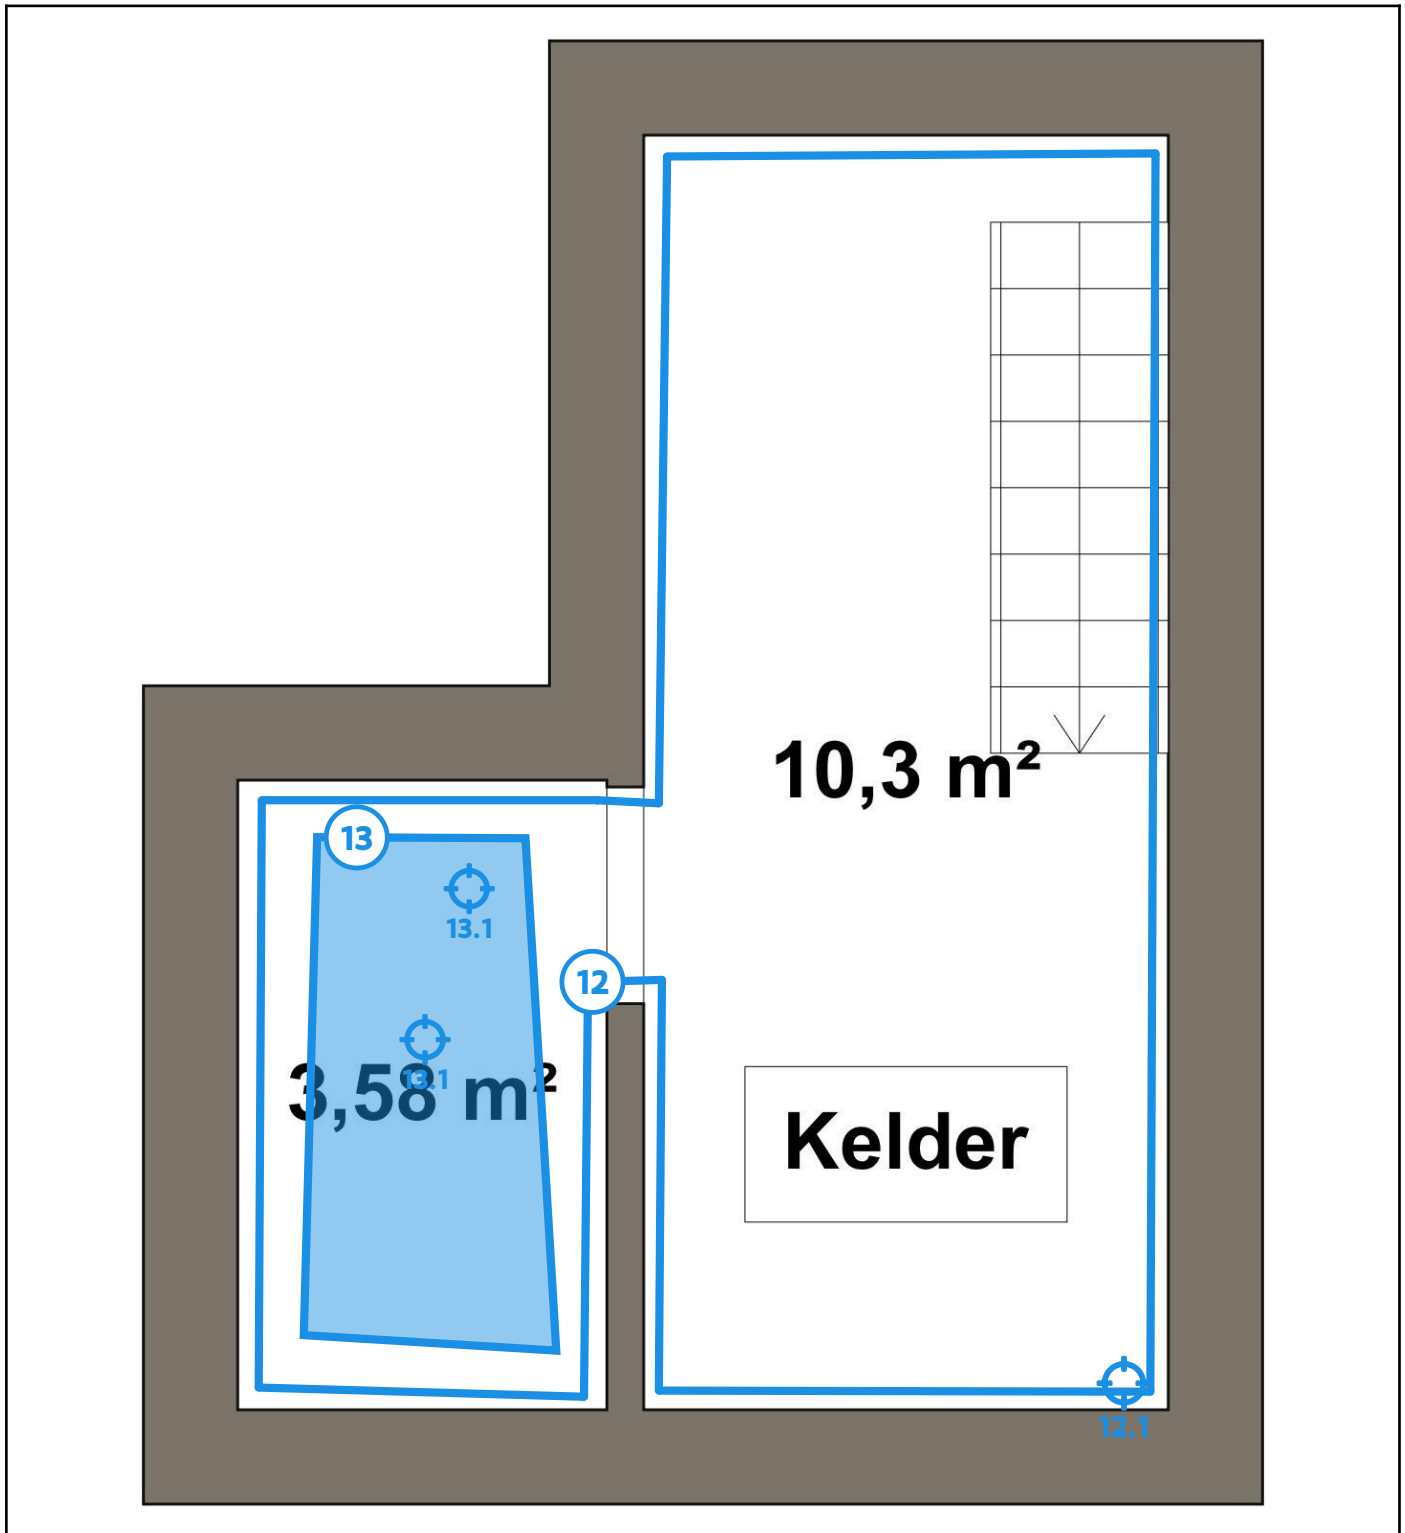
## Plan 1.1: Kelder

Beschrijving	Type	Actie
12. Cementering binnenmuren	Geen asbest	-

12.1 Code: MM04	Mengmonster	-
13. Pleisterwerk plafonds kelder	Geen asbest	-
13.1 Code: MM12	Mengmonster	-

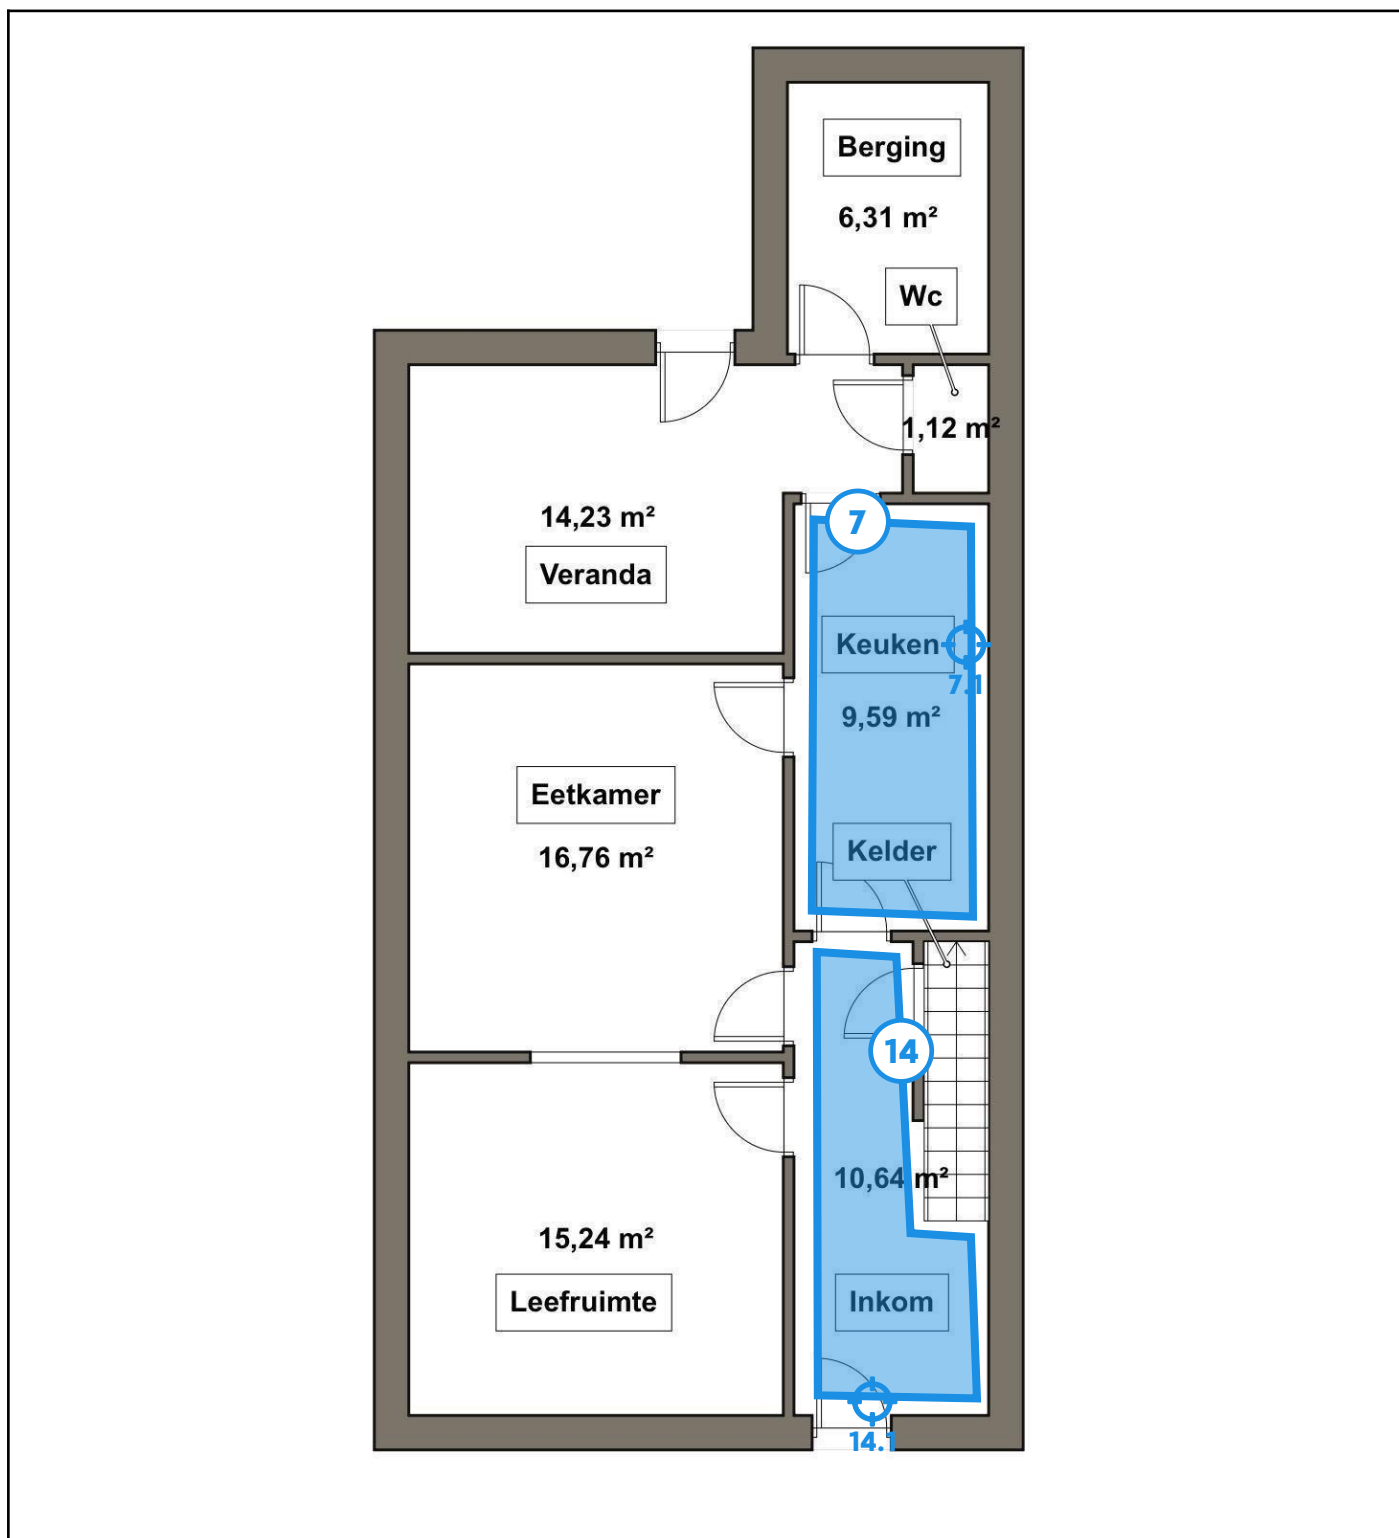
## Plan 1.5: Gelijkvloers .4

Beschrijving	Type	Actie
7. Vinyltegels in keuken	Geen asbest	-

7.1 Code: MM11	Puntmonster	-
14. Vinylzeil in inkom	Geen asbest	-
14.1 Code: MM05	Puntmonster	-

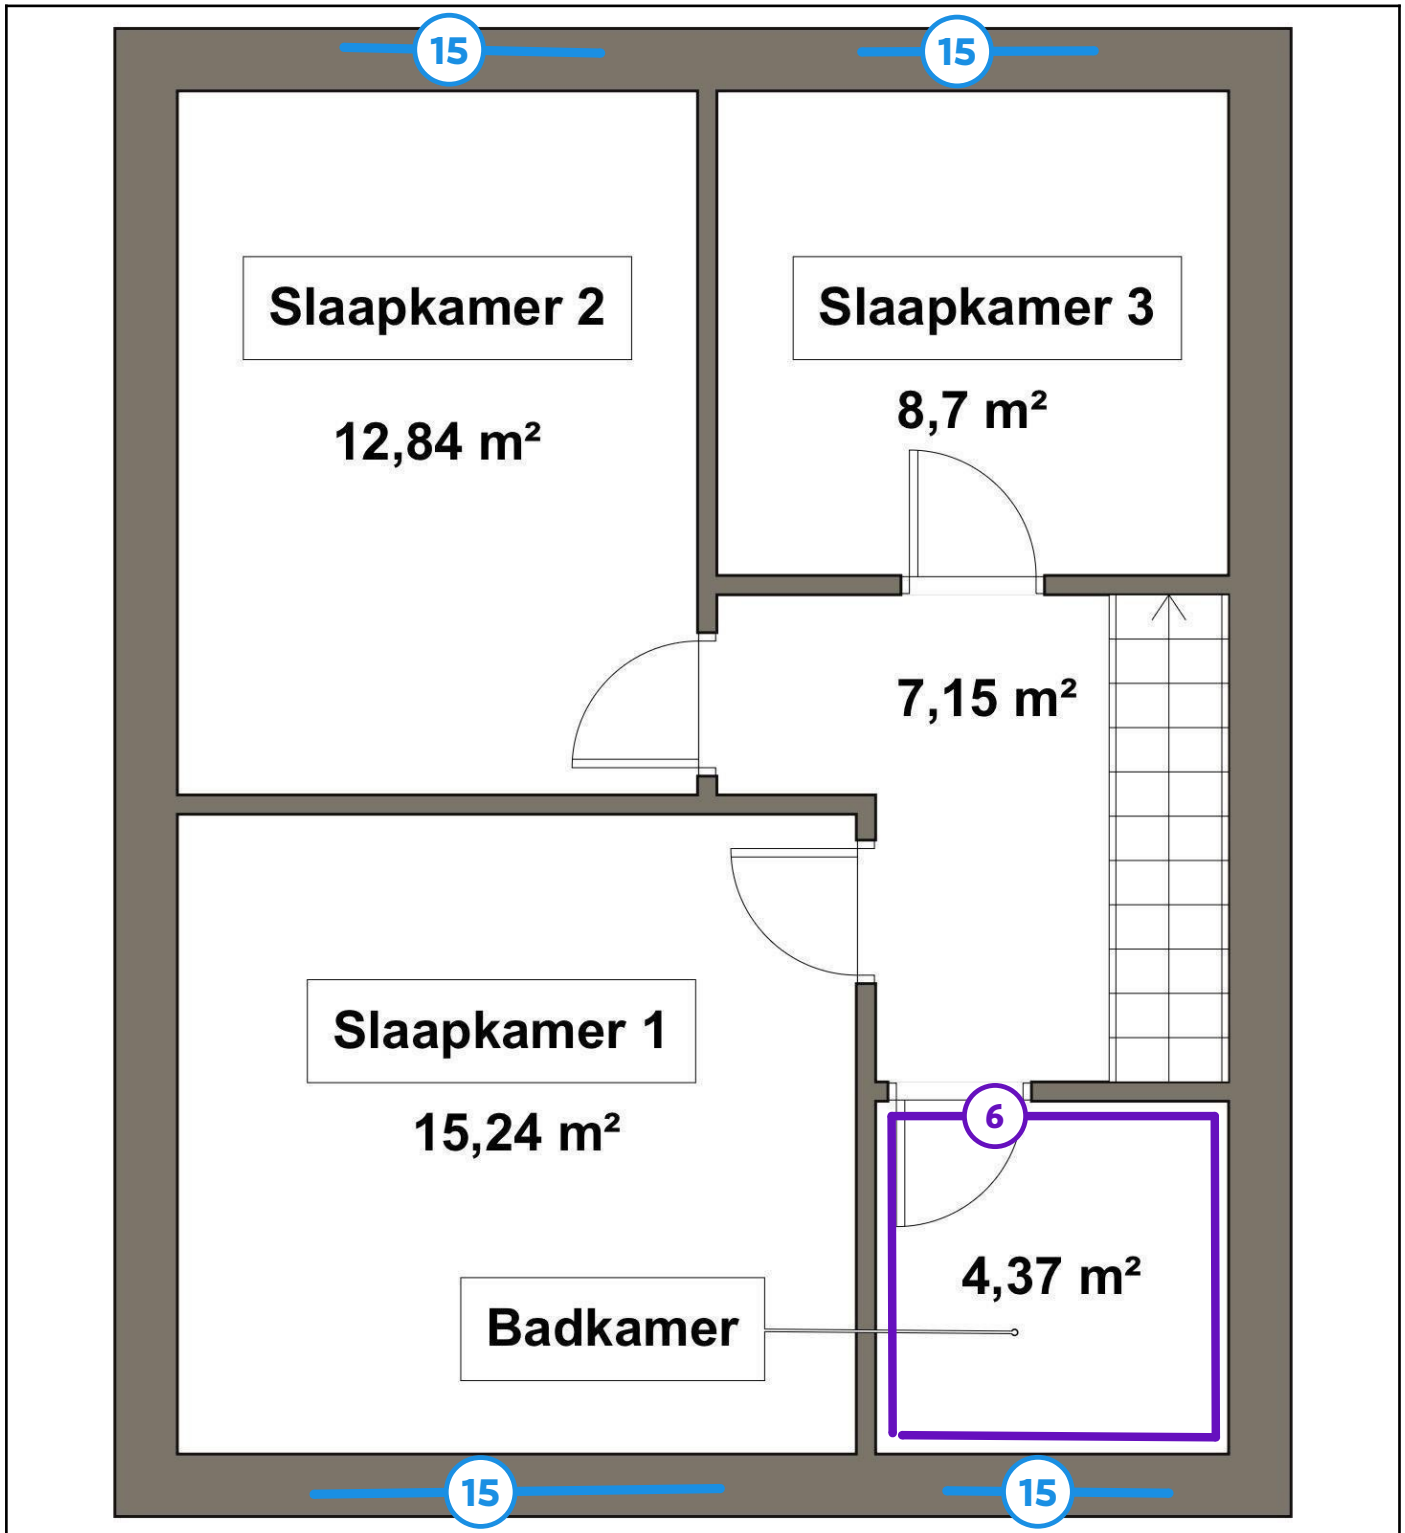
## Plan 1.8: 1ste verdieping .3

Beschrijving	Type	Actie
6. Tegelijm achter faillancetegels	Advies	-

15. Stopverf aan ramen	Geen asbest	-
------------------------	-------------	---

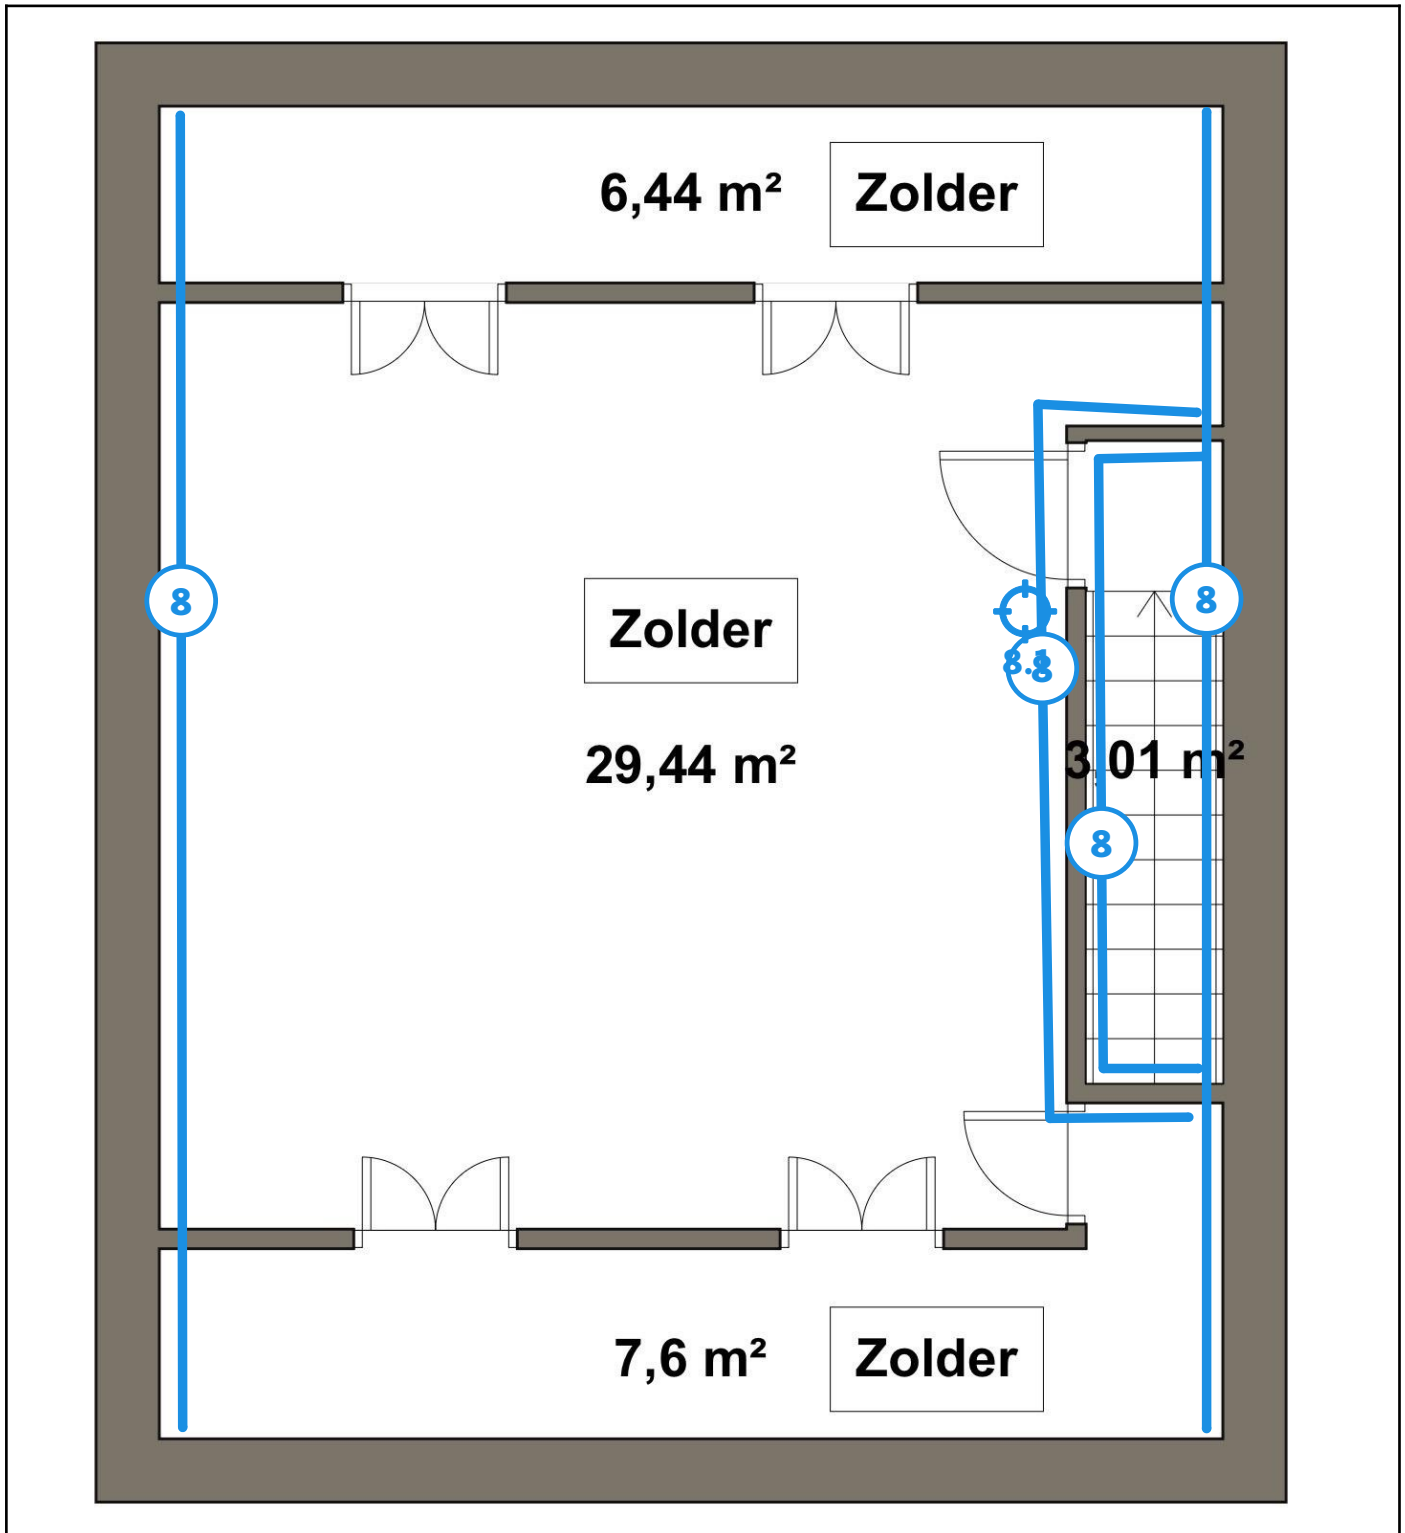
## Plan 1.9: Zolder

Beschrijving	Type	Actie
8. Pleisterwerk muren	Geen asbest	-

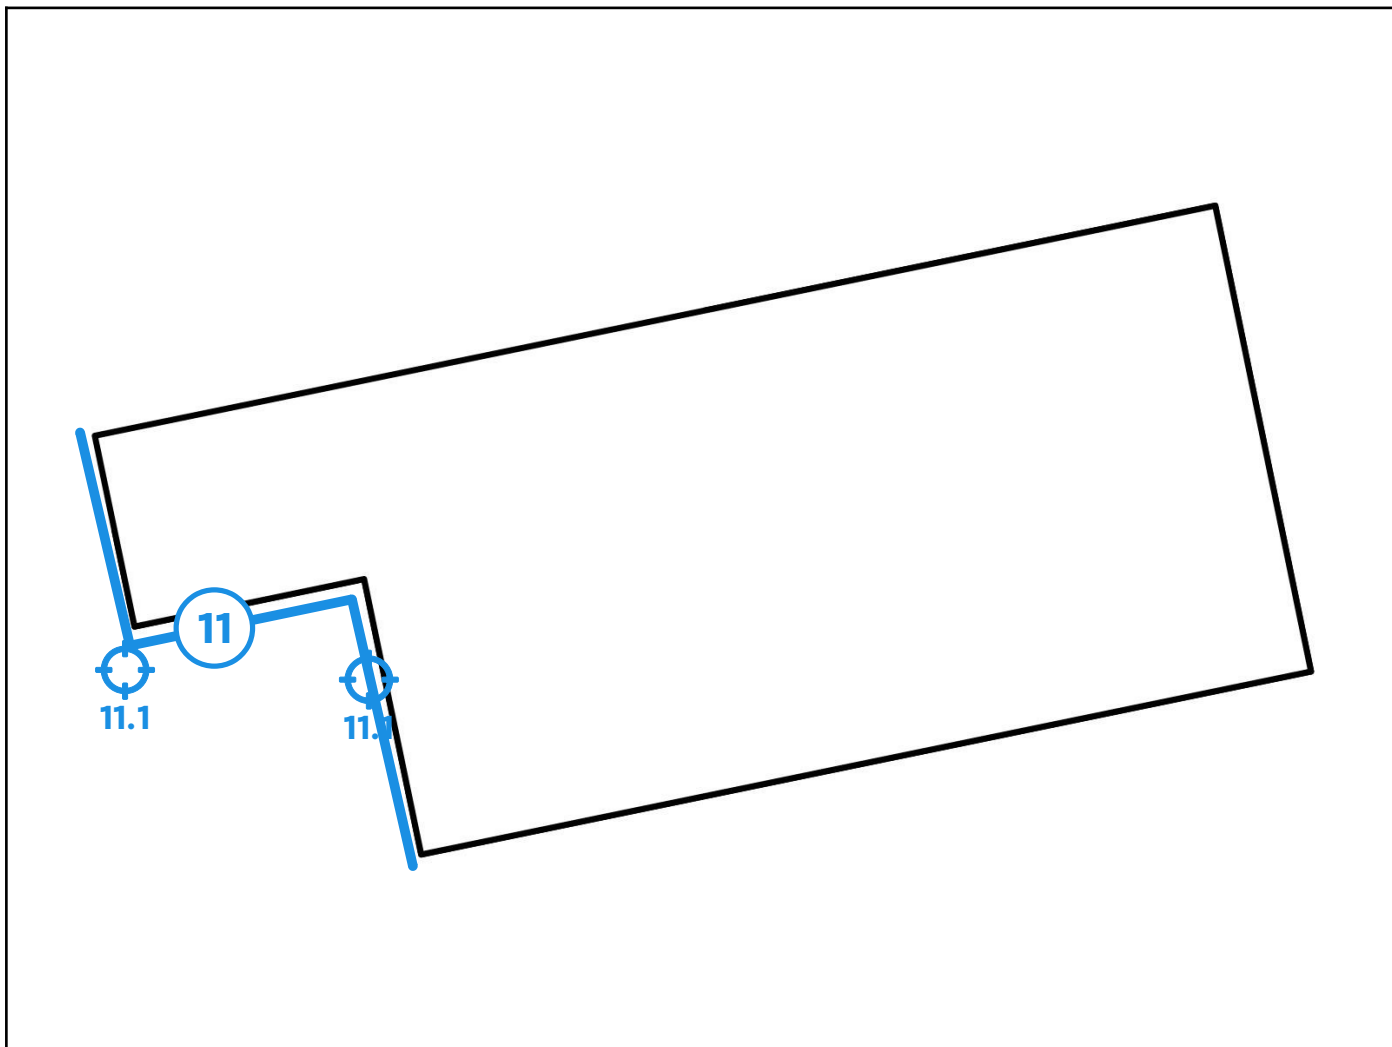
## Plan 1.11: Hoofdgebouw plan

Beschrijving	Type	Actie
11. Crepi	Geen asbest	-
11.1 Code: MM09	Mengmonster	-

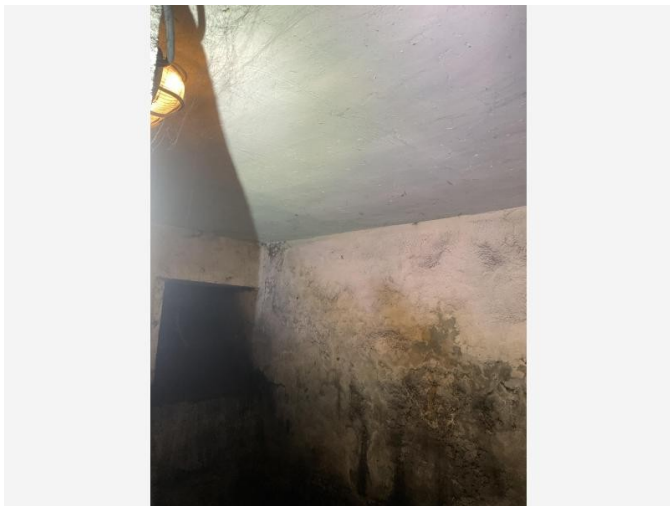
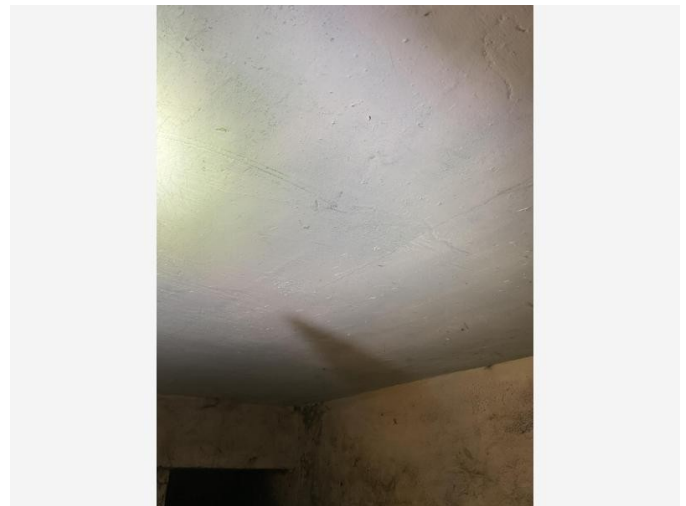
<b>Beschrijving</b>	Cementering binnenmuren
<b>Omgeving</b>	Binnen
<b>Primaire drager</b>	Binnenwand
<b>Bindmiddel van materiaal</b>	Cement
<b>Gebondenheid op basis van bindmiddel</b>	Hecht
<b>Hoeveelheid (oppervlakte - dikte - aantal)</b>	• 27,00 m <sup>2</sup> - 1,00 cm - 1 stuk
<b>Totaal volume</b>	0,27 m <sup>3</sup>
<b>Identificatiemethode</b>	Een monstername door de asbestdeskundige met laboanalyse door een asbestlabo.
<b>Destructieve handeling voor identificatie</b>	Nee

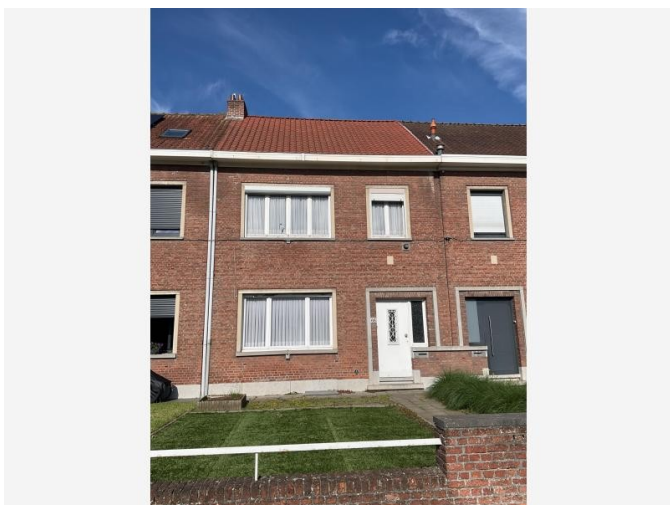
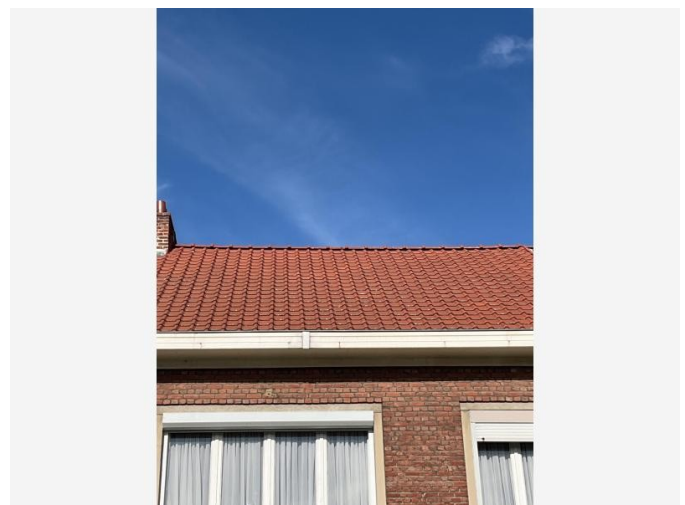
## Fiche 18: Dakbedekking bestaande uit pannen (niet verdacht)

Beschrijving	Notitie	Terug te vinden op plannen
Fiche 17: Onderdak niet asbestverdacht	-	-
Fiche 18: Dakbedekking bestaande uit pannen (niet verdacht)	De dakbedekking is niet-asbestverdacht.	-
