Asbestinventarisatetest

Kanaalstraat 9, 2500 Lier

Attestnummer : 20260325-000492.000

Uitgegeven op : 25.03.2026

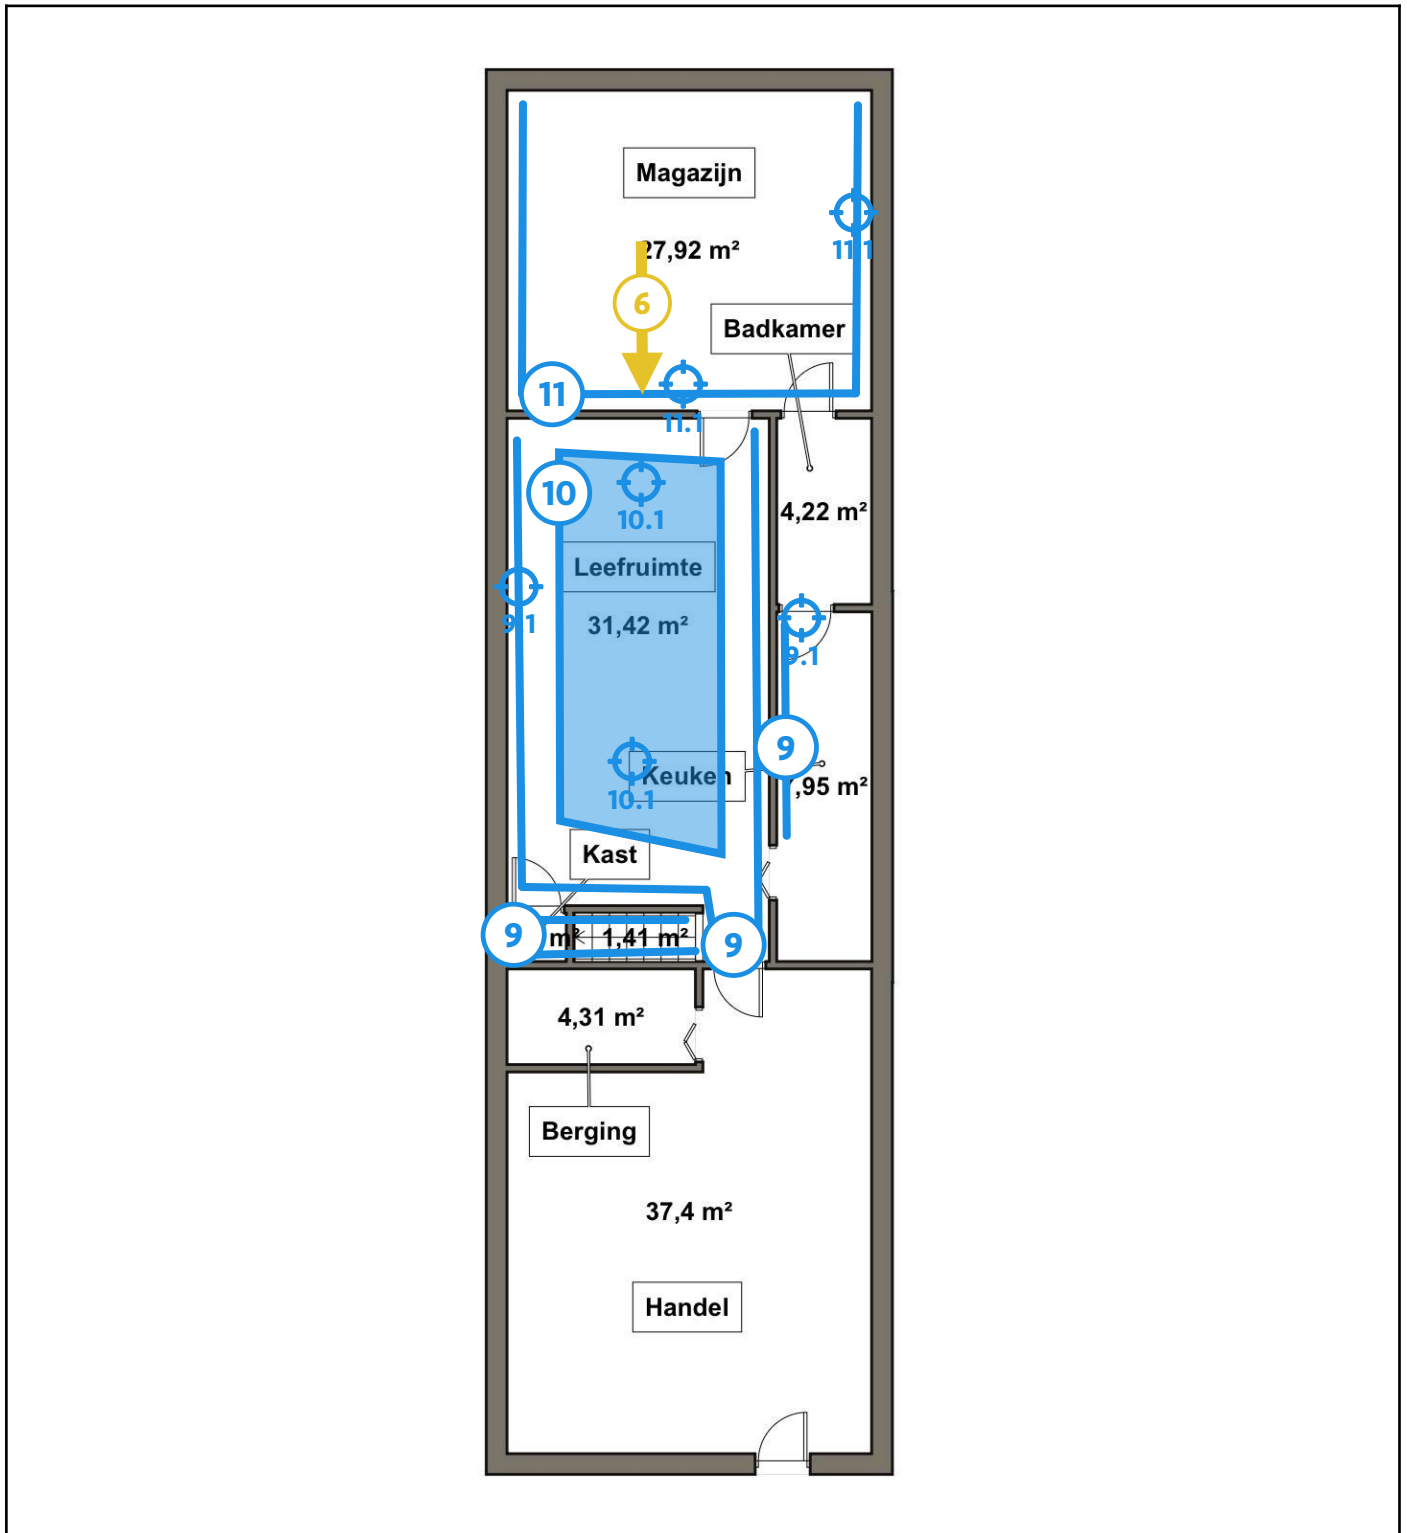
Plan 1.1: Gelijkvloers

Beschrijving	Type	Actie
6. Bakeliet lichtschakelaar	Asbestmateriaal	Zorgvuldig beheren

9. Pleisterwerk muren	Geen asbest	-
9.1 Code: MM01	Mengmonster	-
10. Pleisterwerk plafonds	Geen asbest	-
10.1 Code: MM02	Mengmonster	-
11. Cementering binnenmuren	Geen asbest	-
11.1 Code: MM03	Mengmonster	-

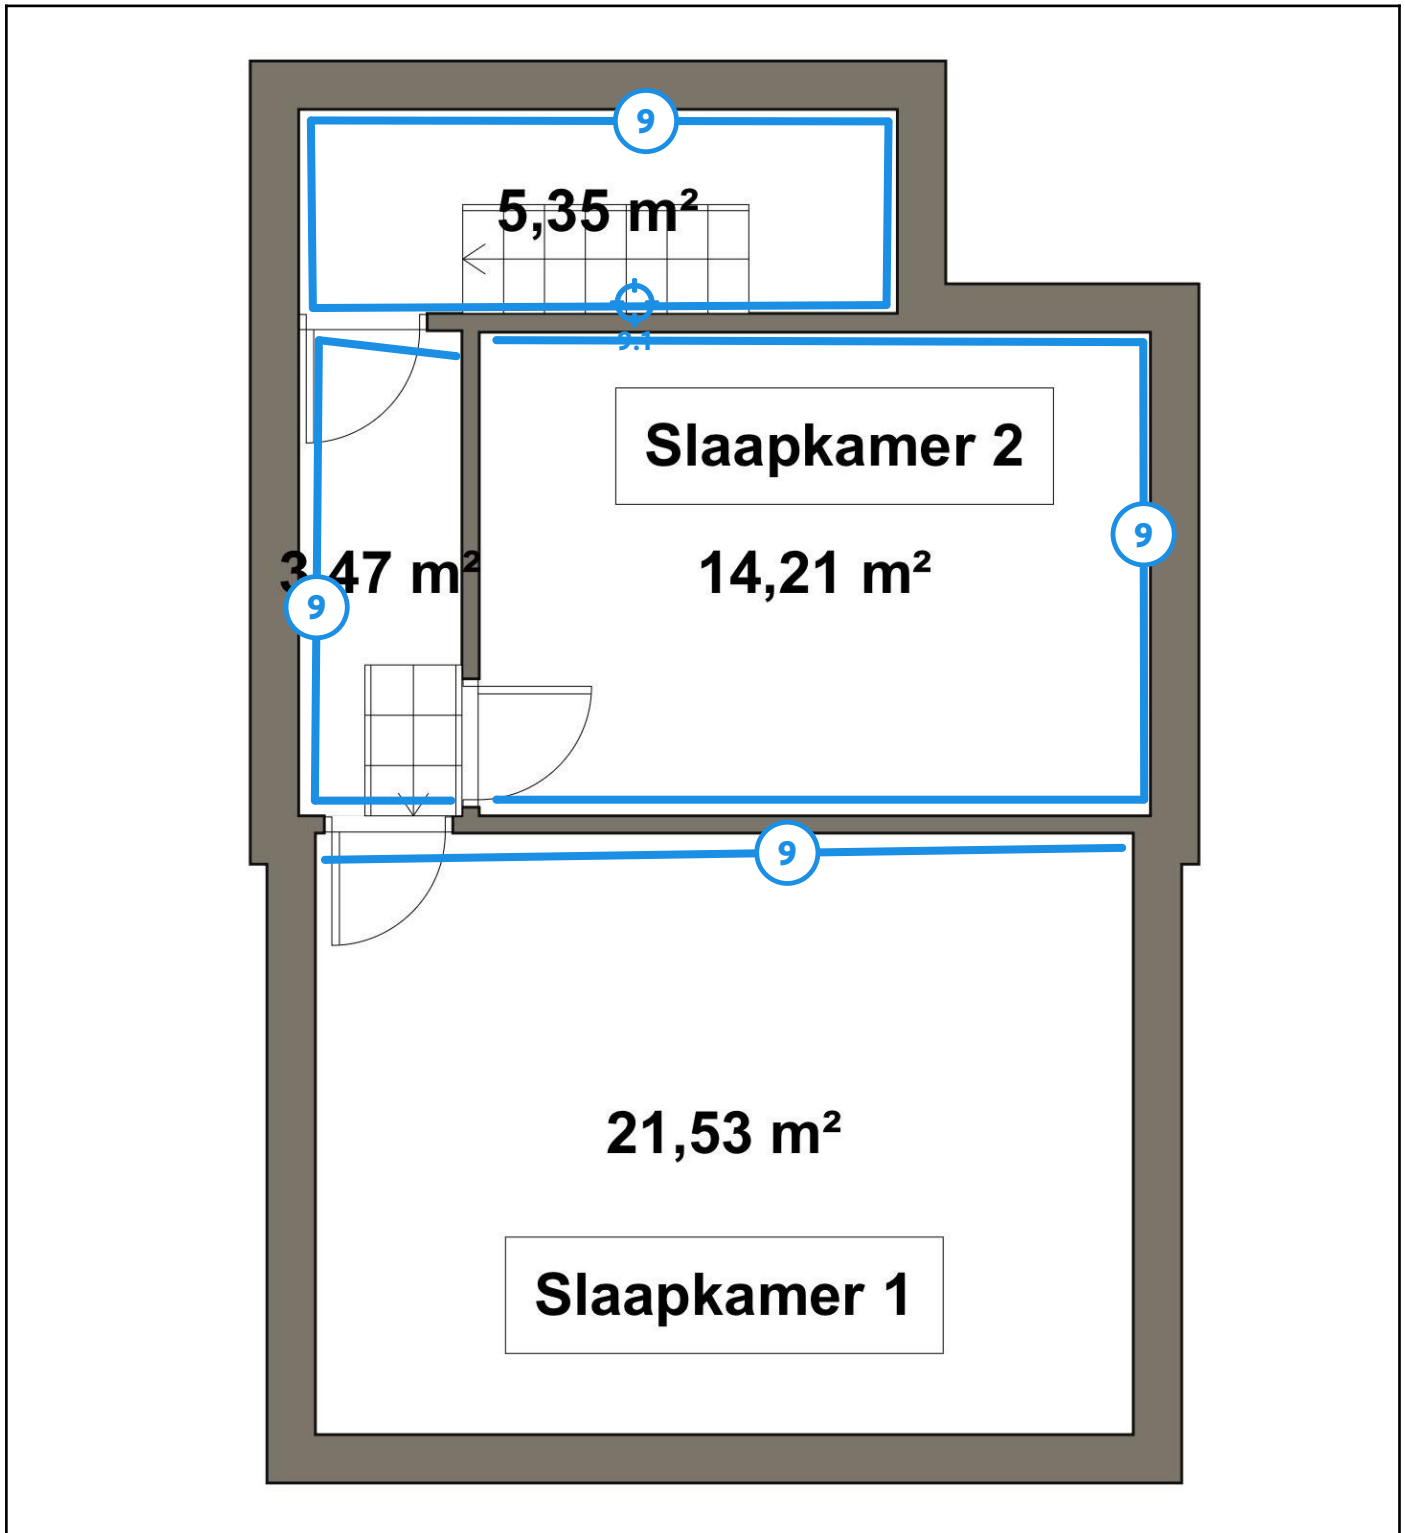
Plan 1.2: 1ste verdieping

Beschrijving	Type	Actie
9. Pleisterwerk muren	Geen asbest	-

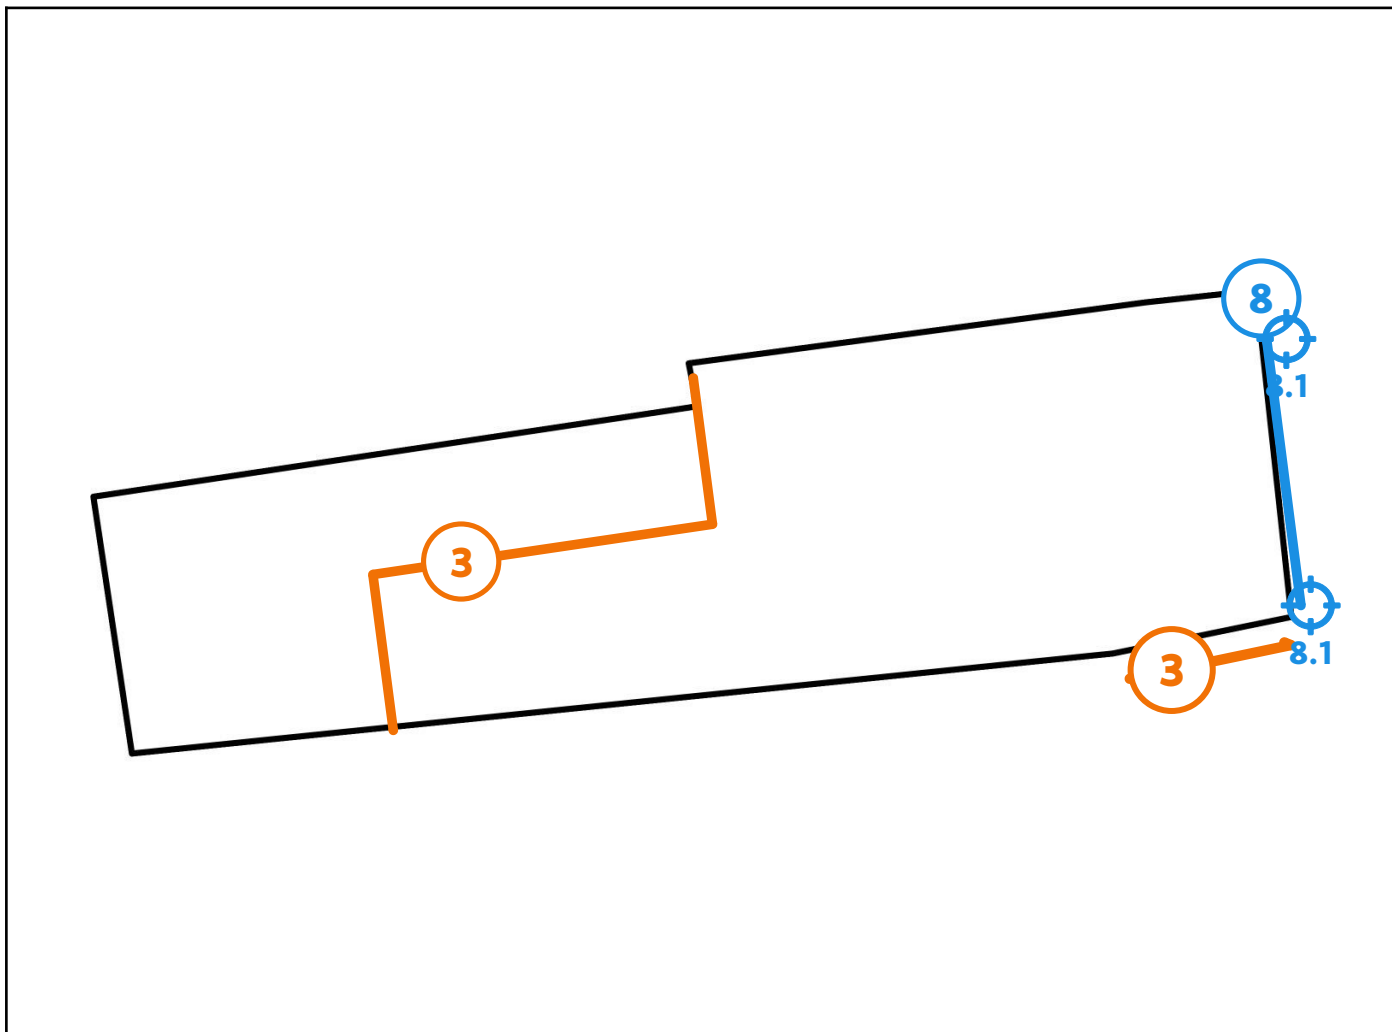
Plan 1.4: Hoofdgebouw plan

Beschrijving	Type	Actie
3. Gevelleien	Asbestmateriaal	Verwijderen
8. Crepi	Geen asbest	-
8.1 Code: MM05	Mengmonster	-

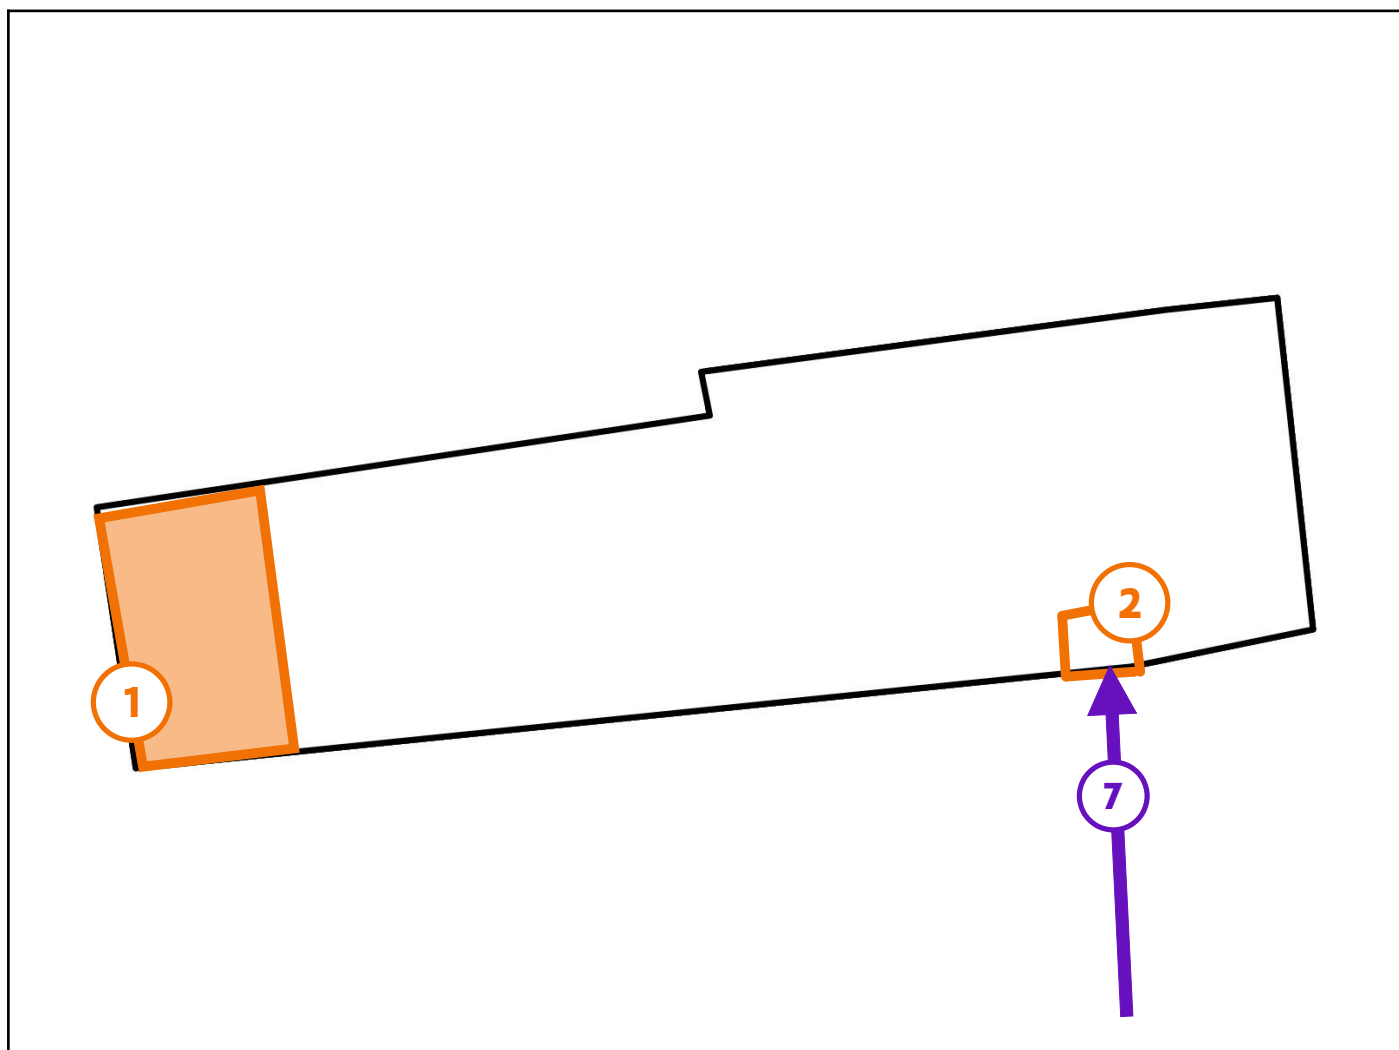
Plan 1.5: Hoofdgebouw dak

Beschrijving	Type	Actie
1. Golfplaten	Asbestmateriaal	Verwijderen
2. Cementering tegen steense schouw op dak	Asbestmateriaal	Verwijderen
7. Inhoud steense schouw niet controleerbaar door hoogte	Beperking	-

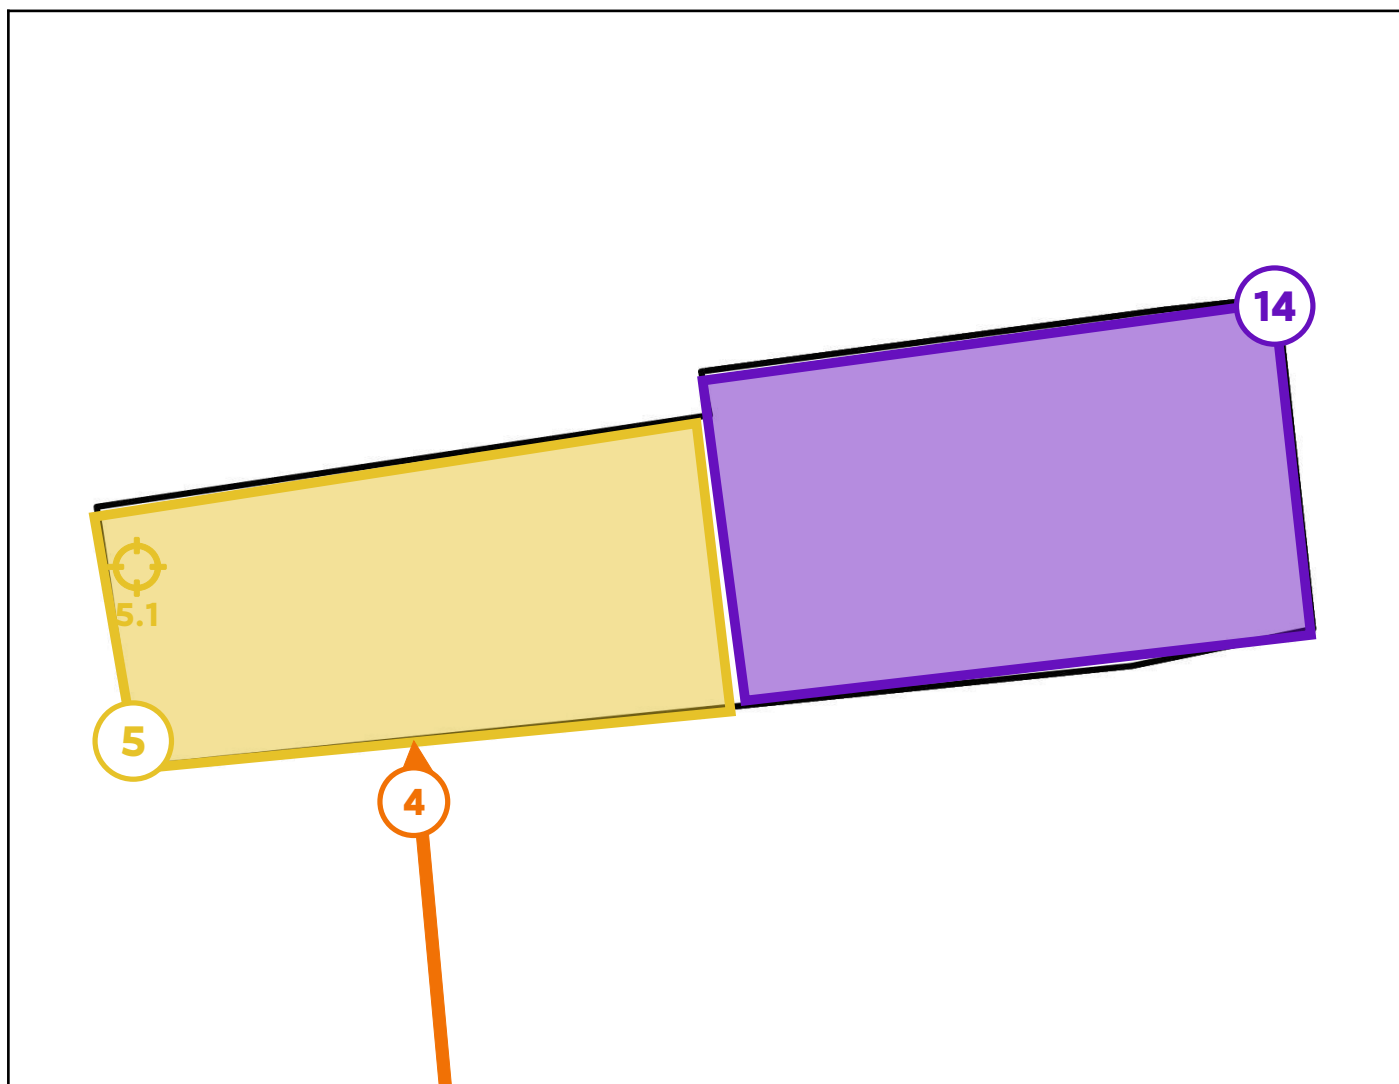
Plan 1.6: Hoofdgebouw dak .2

Beschrijving	Type	Actie
4. Schouwpijp	Asbestmateriaal	Verwijderen
5. Roofing	Asbestmateriaal	Zorgvuldig beheren
5.1 Code: MM04	Puntmonster	-
14. Onderdak niet asbestverdacht	Overige ruimte of materiaal	-

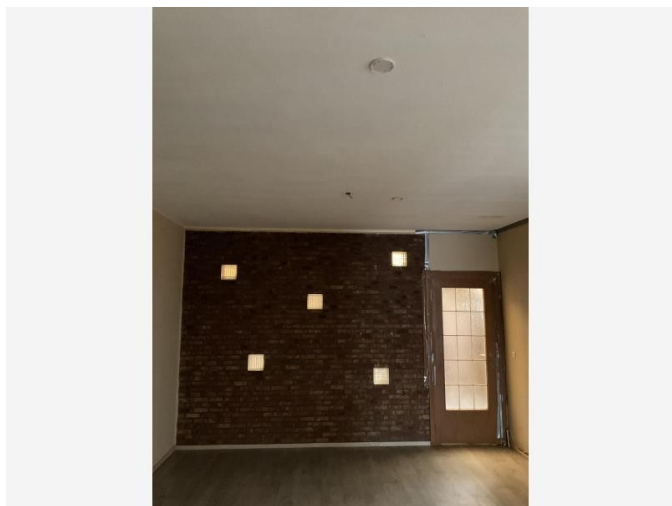
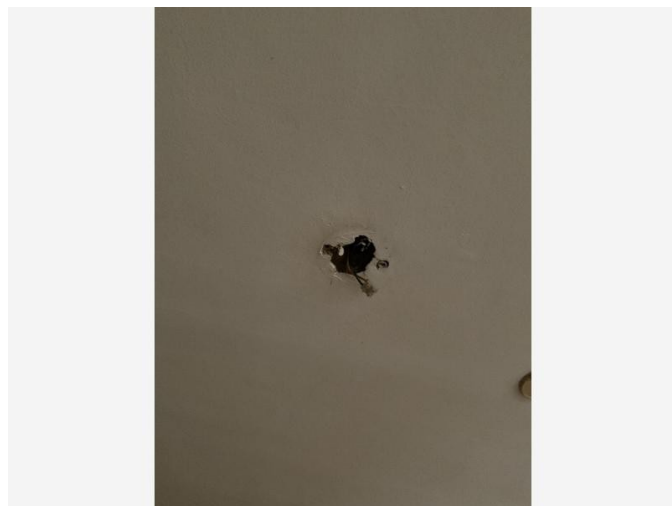
Beschrijving	Pleisterwerk muren
Omgeving	Binnen
Primaire drager	Binnenwand
Bindmiddel van materiaal	Gips - kalk
Gebondenheid op basis van bindmiddel	Niet-hechtgebonden
Hoeveelheid (oppervlakte - dikte - aantal)	• 108,00 m ² - 1,00 cm - 1 stuk
Totaal volume	1,08 m ³
Identificatiemethode	Een monstername door de asbestdeskundige met laboanalyse door een asbestlabo.
Destructieve handeling voor identificatie	Nee

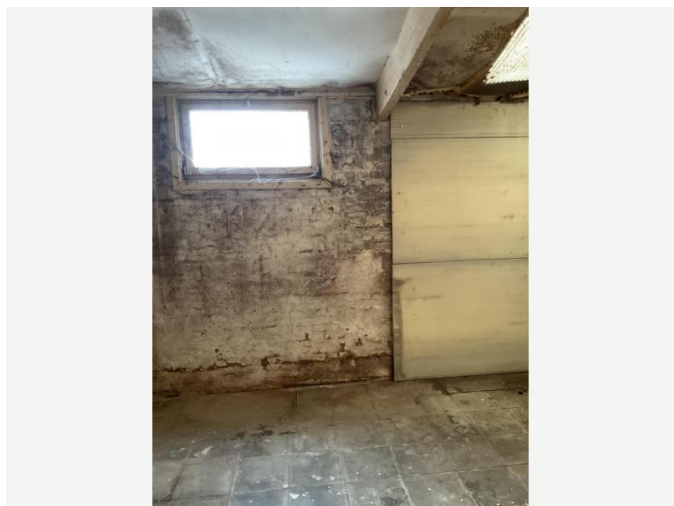
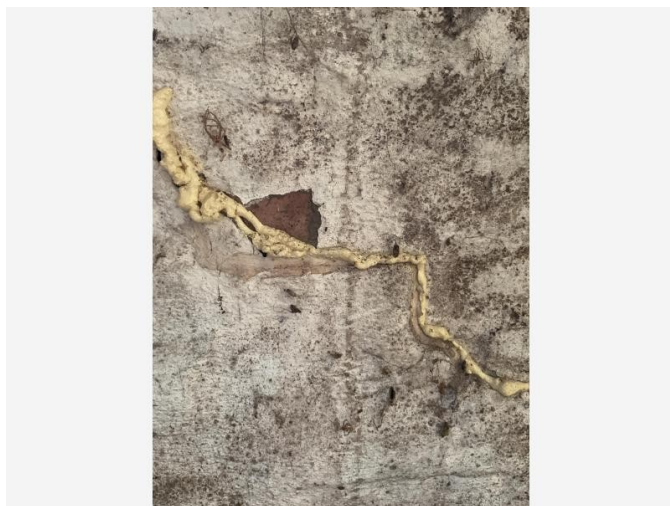
Beschrijving	Pleisterwerk plafonds
Omgeving	Binnen
Primaire drager	Plafond
Bindmiddel van materiaal	Gips - kalk
Gebondenheid op basis van bindmiddel	Niet-hechtgebonden
Hoeveelheid (oppervlakte - dikte - aantal)	• 31,00 m ² - 1,00 cm - 1 stuk
Totaal volume	0,31 m ³
Identificatiemethode	Een monstername door de asbestdeskundige met laboanalyse door een asbestlabo.
Destructieve handeling voor identificatie	Nee
