# Asbestinventarisatetest

Heidestraat 49, 2560 Nijlen

Attestnummer : 20260714-000333.000

Uitgegeven op : 14.07.2026

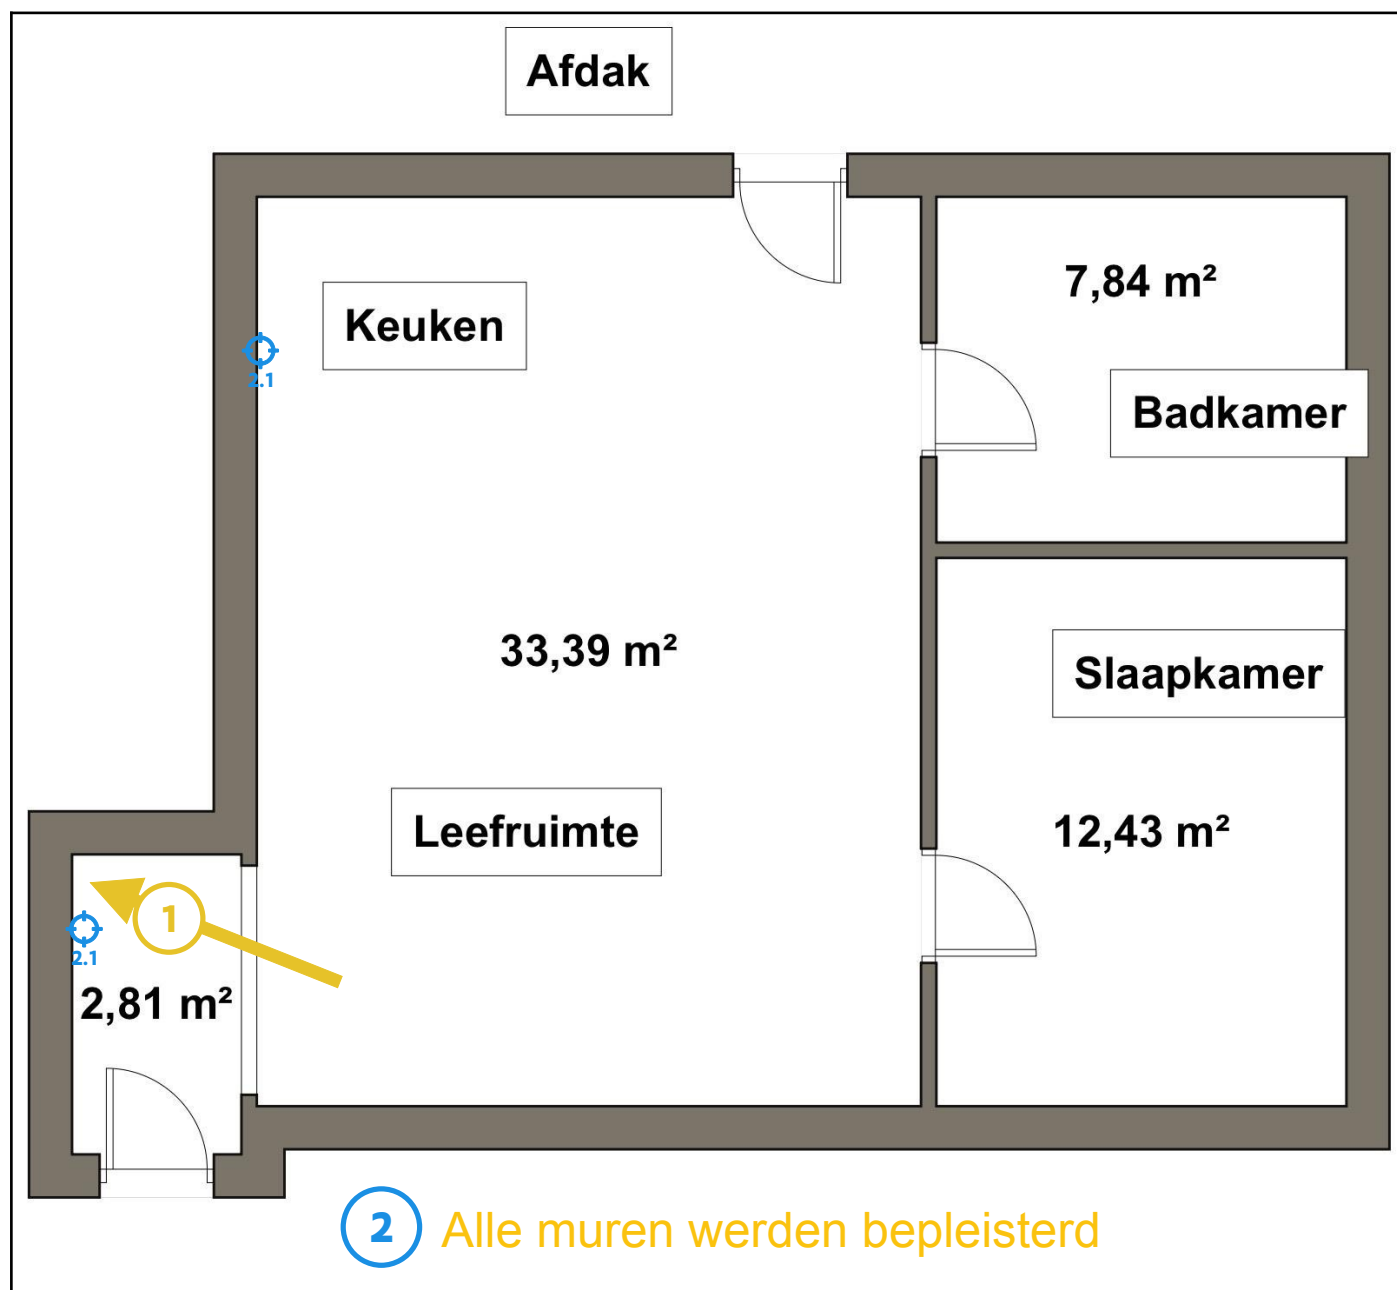
## Plan 1.1: Grondplan

| Beschrijving | Type | Actie |
|---|---|---|
| 2.1 Code: MM01 | Mengmonster | - |

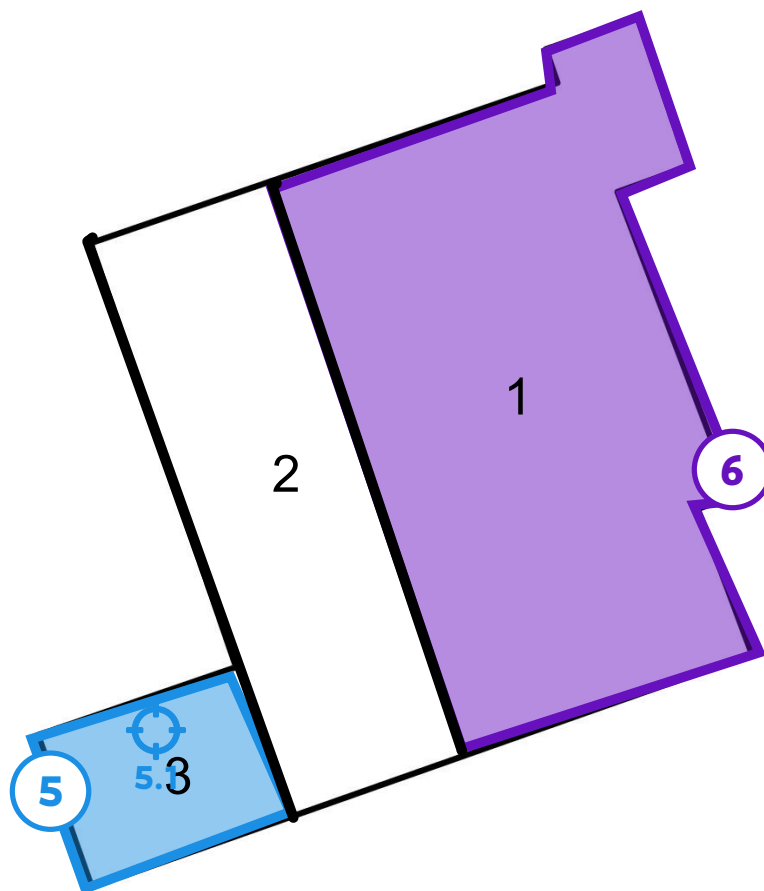
## Plan 1.2: Dakplan

- 1. woning, metaalplaten
- 2. afdak, pvc
- 3. tuinhuis, onduline

| Beschrijving | Type | Actie |
|---|---|---|
| 6. Dakbedekking bestaande uit stalen/metalen platen | Overige ruimte of materiaal | - |

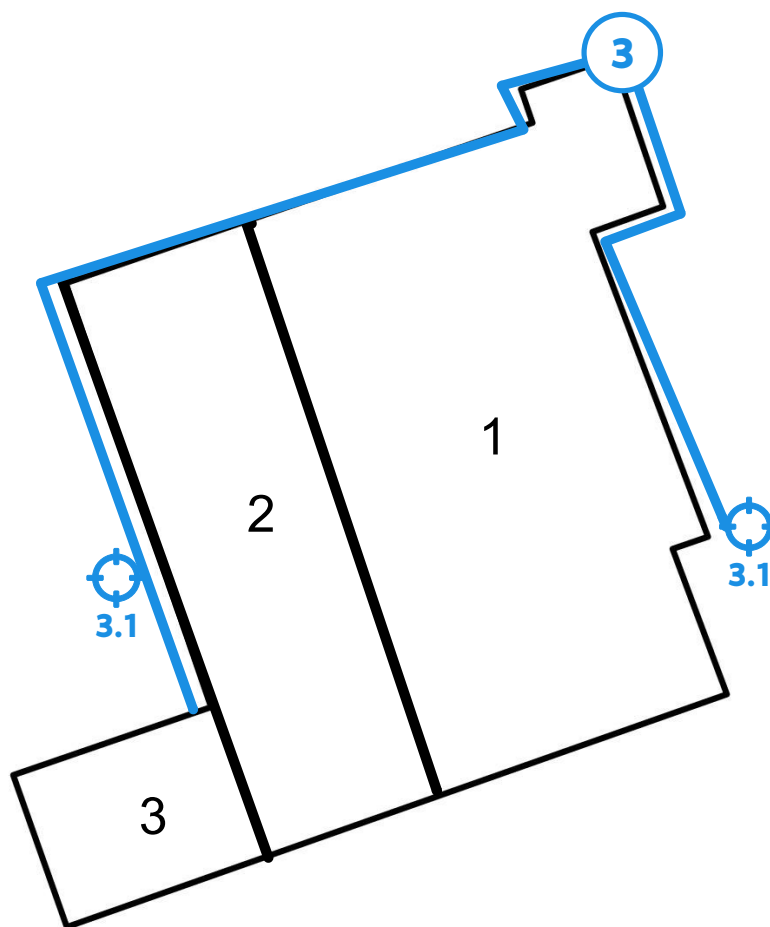
## Plan 1.3: Gevel

- 1. woning, metaalplaten
- 2. afdak, pvc
- 3. tuinhuis, onduline

| Beschrijving | Type | Actie |
|---|---|---|
| 3.1 Code: MM02 | Mengmonster | - |

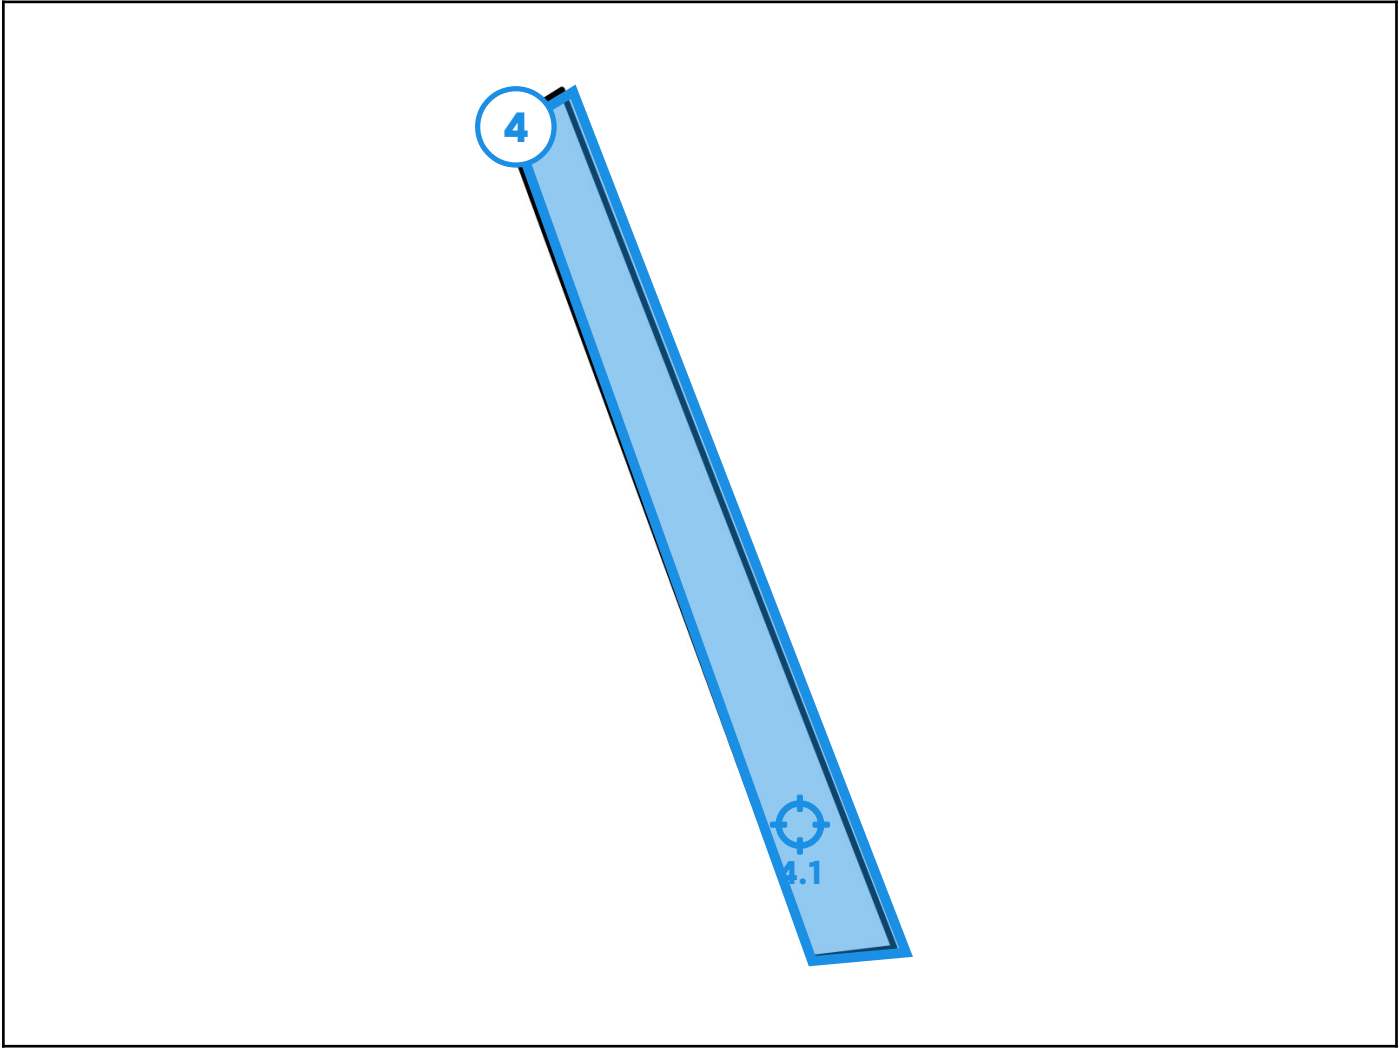
## Plan 2.1: Asfalt oprit

- 0 Asbestmaterialen
- 0 Beperkingen
- 0 Uitsluitingen
- 0 Roerende goederen
- 0 Puin, steenslag, (water)bodem
- 0 Adviezen
- 1 **Geen asbest**
