# Asbestinventarisatattest

Bouwelsesteenweg 94, 2560 Nijlen

Attestnummer : 20260716-000120.000

Uitgegeven op : 16.07.2026

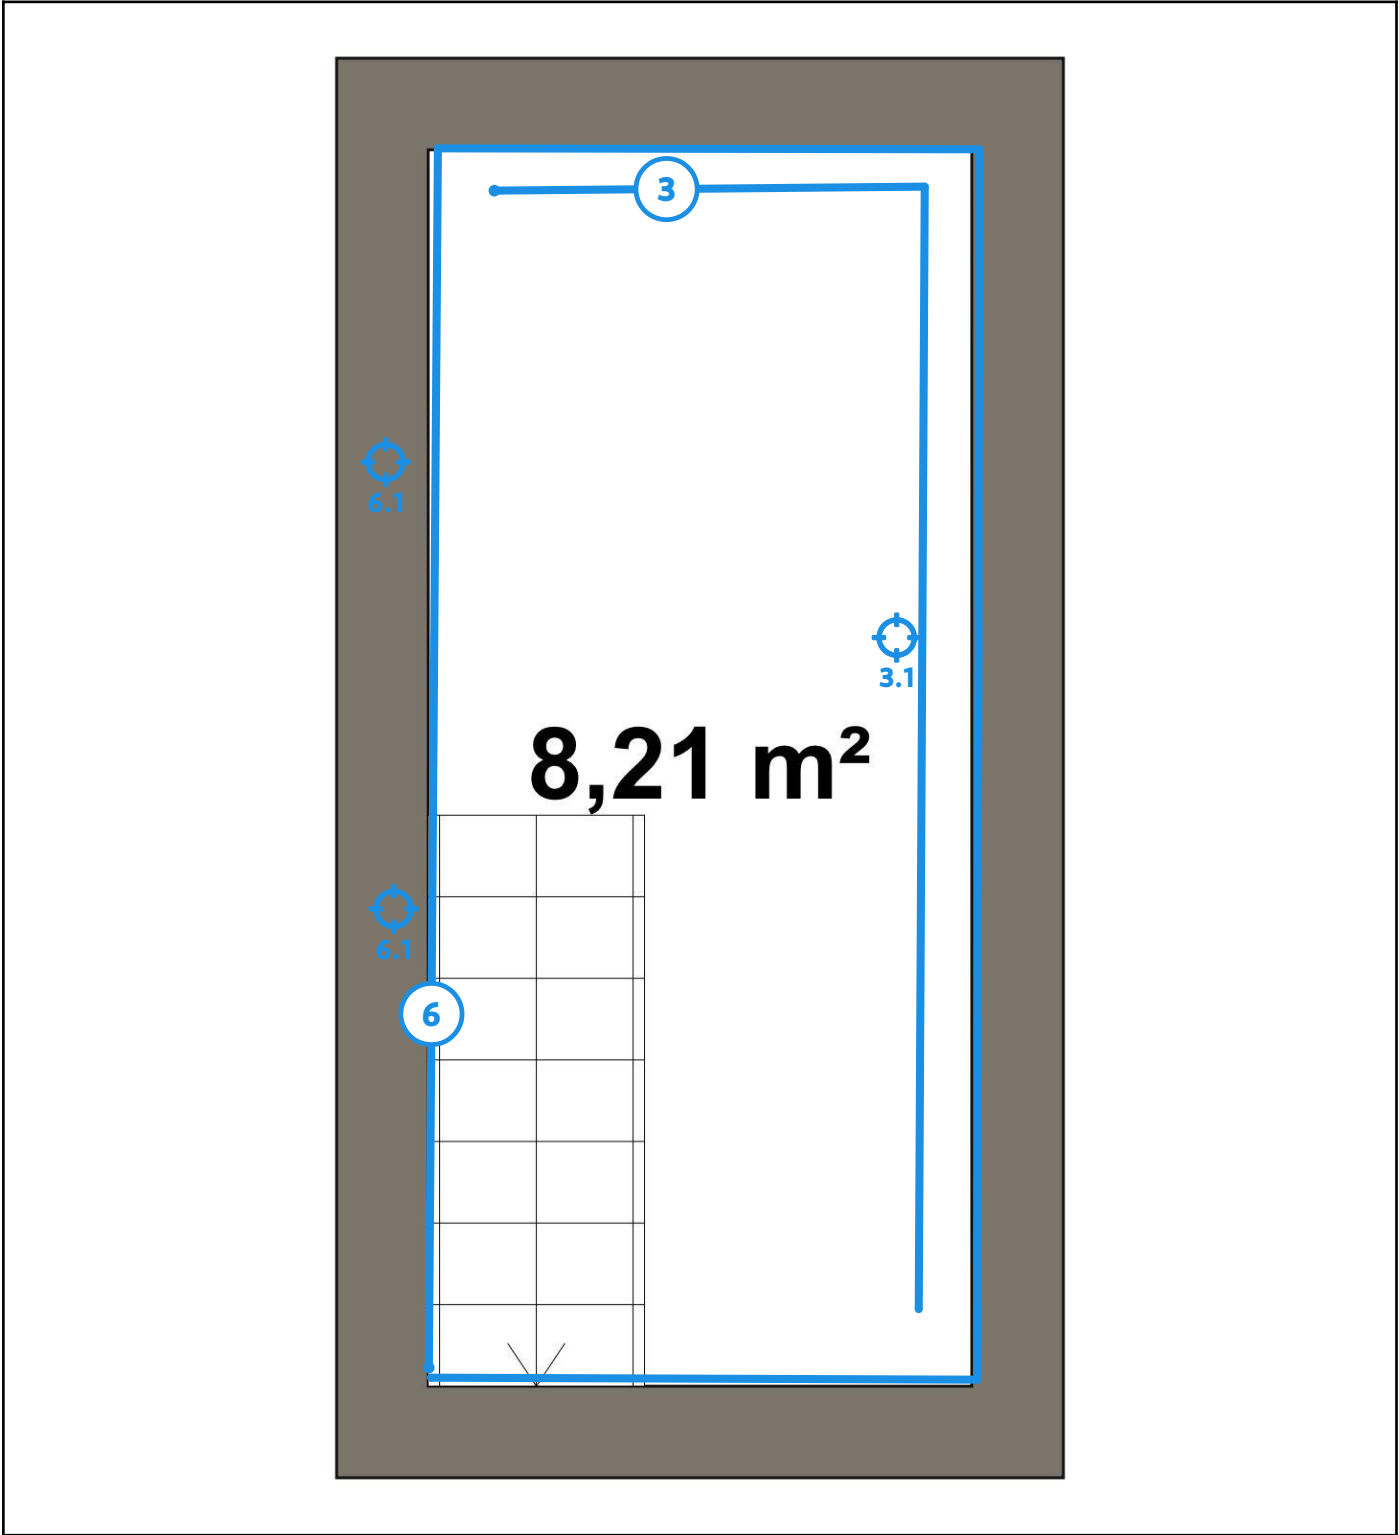
# Plan 1.1: Kelder

| 6.1 Code: MM03 | Mengmonster | - |

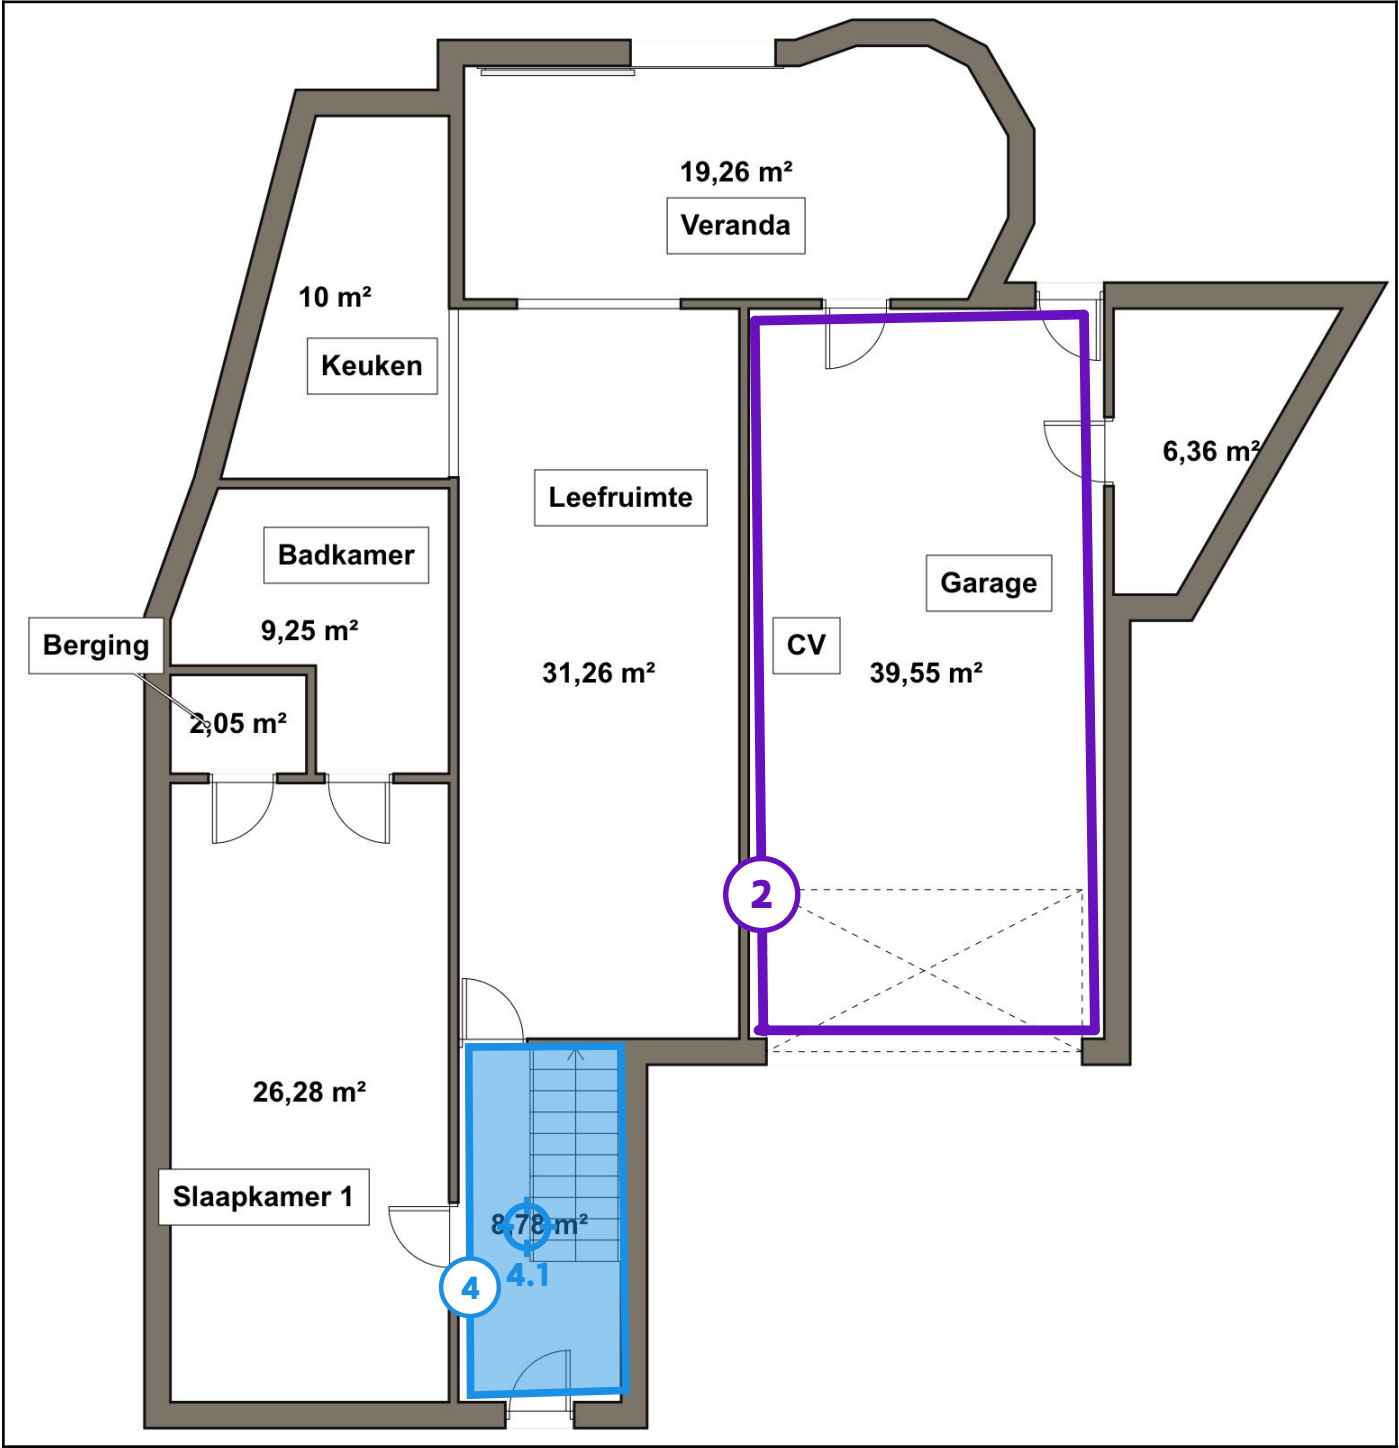
# Plan 1.2: Gelijkvloers

| 4.1 Code: MM02 | Mengmonster | - |

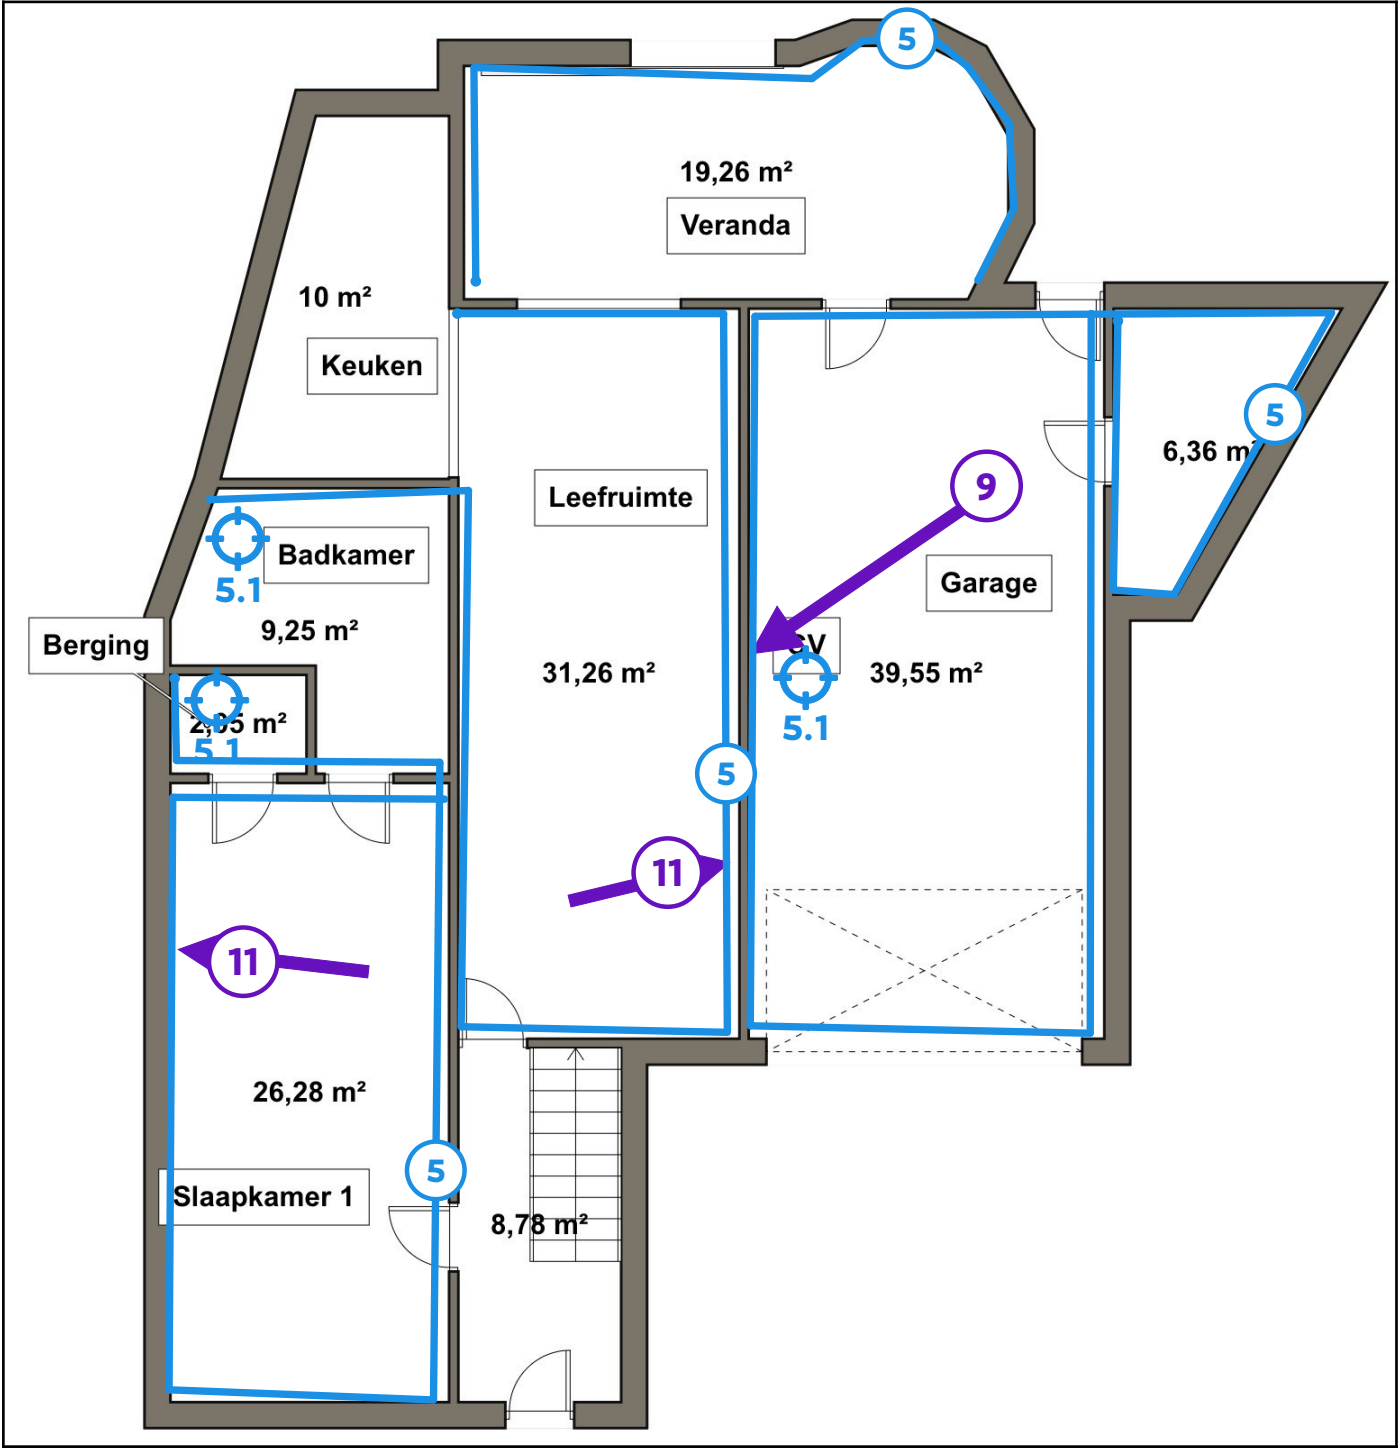
# Plan 1.3: Gelijkvloers kopie

| 11. Inhoud steense schouw niet waarneembaar zonder destructieve handeling | Overige ruimte of materiaal | - |
