# Asbestinventarisatetest

Zagerijstraat 26/4, 2500 Lier

Attestnummer : 20241029-000151.000

Uitgegeven op : 29.10.2024

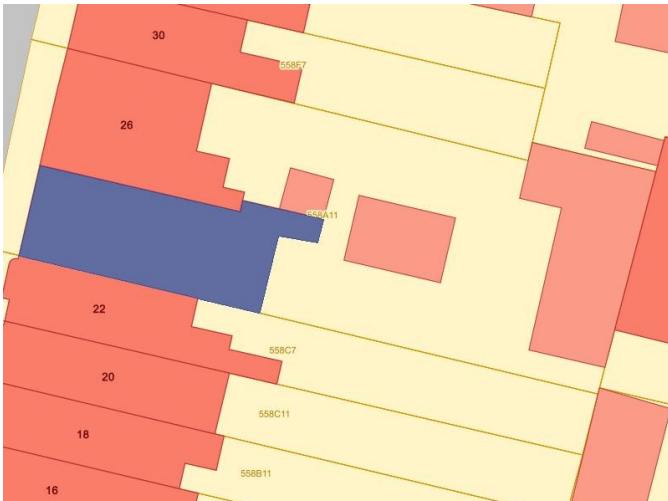
## Zone 1: Hoofdgebouw

- 1 Asbestmateriaal**
- 0 Beperkingen
- 0 Uitsluitingen
- 0 Roerende goederen
- 0 Puin, steenslag, (water)bodem
- 0 Adviezen
- 3 Geen asbest**

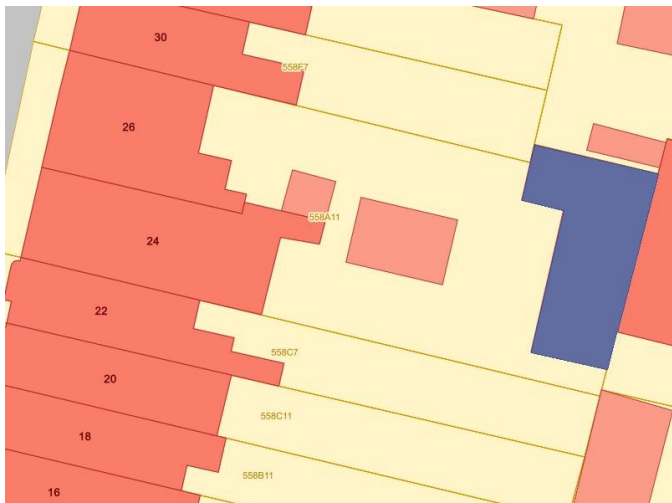
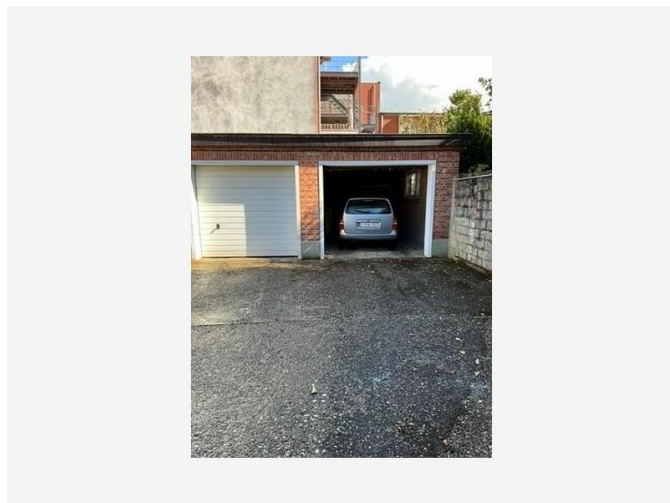
## Zone 2: Bijgebouw

- 0 Asbestmaterialen
- 0 Beperkingen
- 0 Uitsluitingen
- 0 Roerende goederen
- 0 Puin, steenslag, (water)bodem
- 0 Adviezen
- 0 Geen asbest
