# Asbestinventarisatattest

Broechemsesteenweg 131, 2560 Nijlen  
Gemeenschappelijke delen

Attestnummer : 20260212-000188.000

Uitgegeven op : 12.02.2026

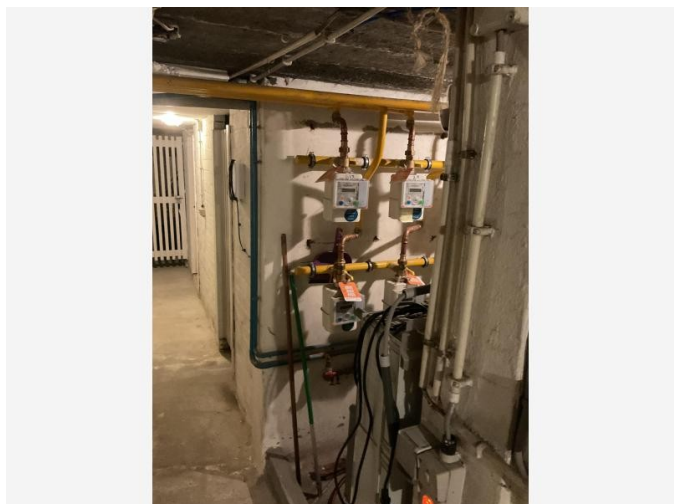
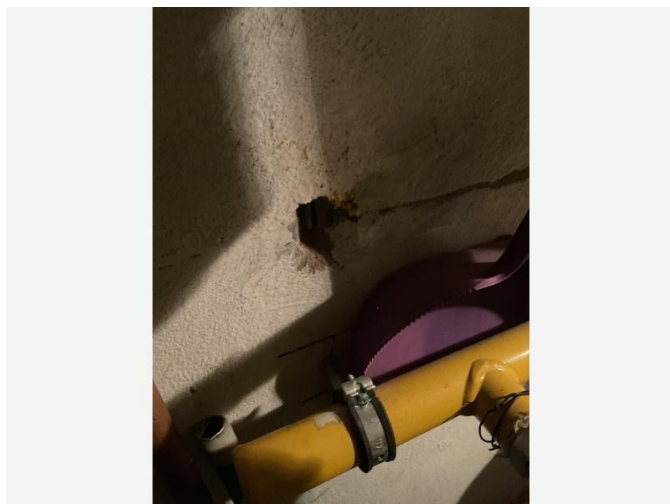
- Plan 3.2: Kelder huisnummer 131 bis

Geen asbest

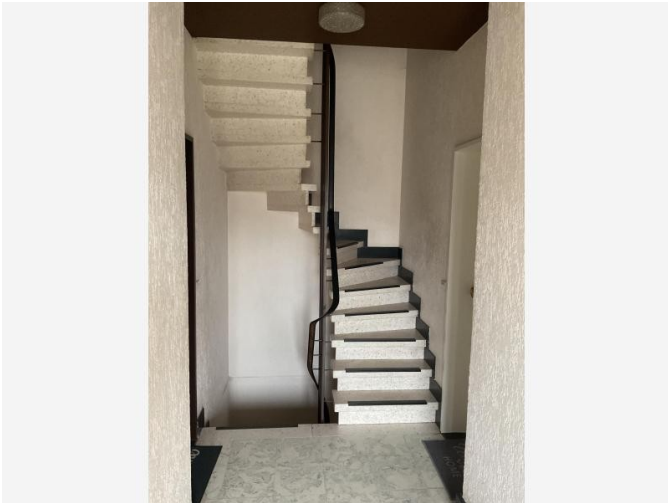
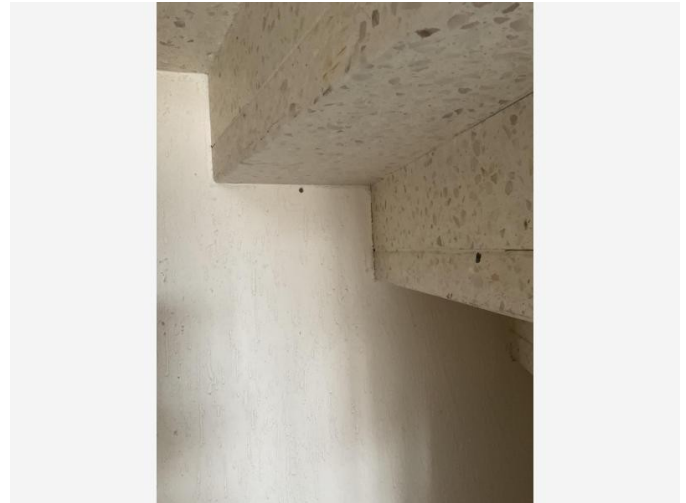
| Opmerking | <p>De hoeveelheid is een zo nauwkeurig mogelijke opmeting. Hieraan kunnen evenwel geen rechten worden ontleend. Waar mogelijk, wordt staalname uitgevoerd conform het inspectieprotocol: in een traphal aan de wanden, plafonds en onderzijde van de trap (waar van toepassing).</p> <p>De onderzijde van de trappen werden hieronder bepleisterd.</p> |

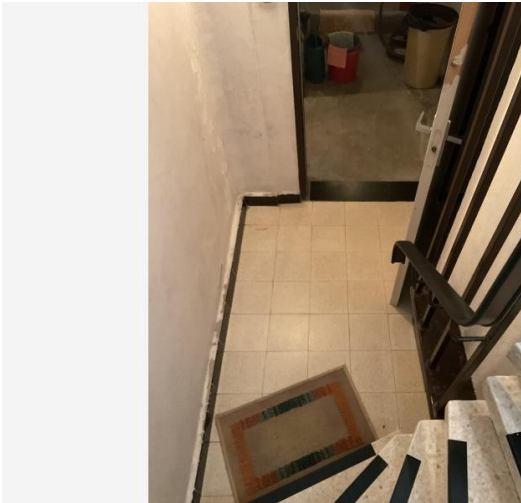
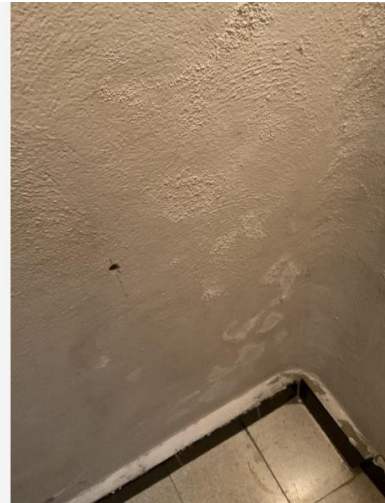
| Opmerking | <p>De hoeveelheid is een zo nauwkeurig mogelijke opmeting. Hieraan kunnen evenwel geen rechten worden ontleend. Waar mogelijk, wordt staalname uitgevoerd conform het inspectieprotocol: in een traphal aan de wanden, plafonds en onderzijde van de trap (waar van toepassing).</p> <p>De onderzijde van de trappen werden hier niet bepleisterd.</p> |
